**UNIVERSIDAD NACIONAL DE INGENIERÍA  
FACULTAD DE INGENIERÍA MECÁNICA**

**RECONSTRUCCIÓN ESTRUCTURAL Y ADAPTACIÓN DE UN NUEVO  
SISTEMA DE BOMBEO ADICIONAL PARA UNA CHATA DOBLE  
ABSORBENTE DE 150 TON/HORA, POSTERIOR A UN SINIESTRO  
POR INCENDIO**

**INFORME DE SUFICIENCIA**

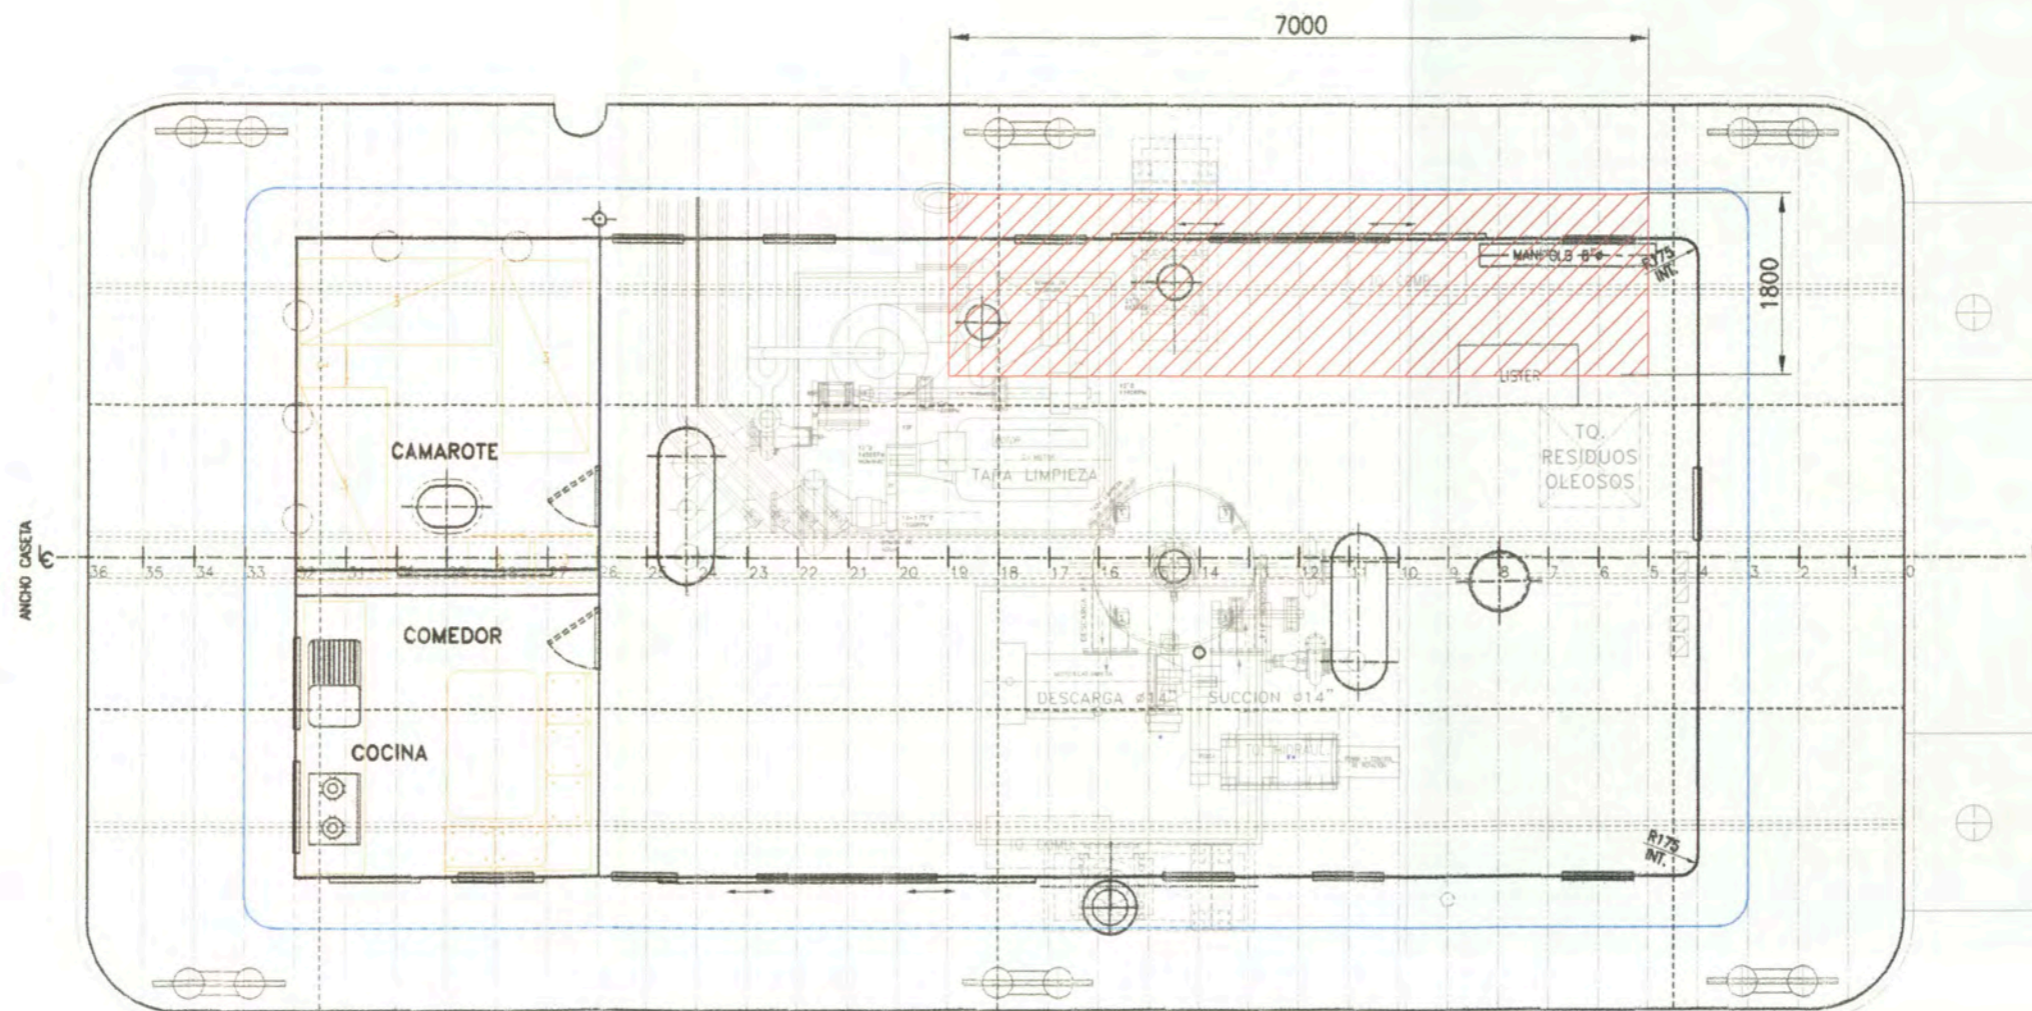
La cubierta principal fue la que menos se dañó con un daño apreciable en un 10 % del área total de la cubierta de sala de máquinas en zona de popa. Por lo que se requería una inspección más detallada en esa zona a fin de que no haya dañado a la zona de la obra viva casco lateral, mamparos estancos y fondo.

- CAMBIO DE PLANCHAS  
POR INSPECCION

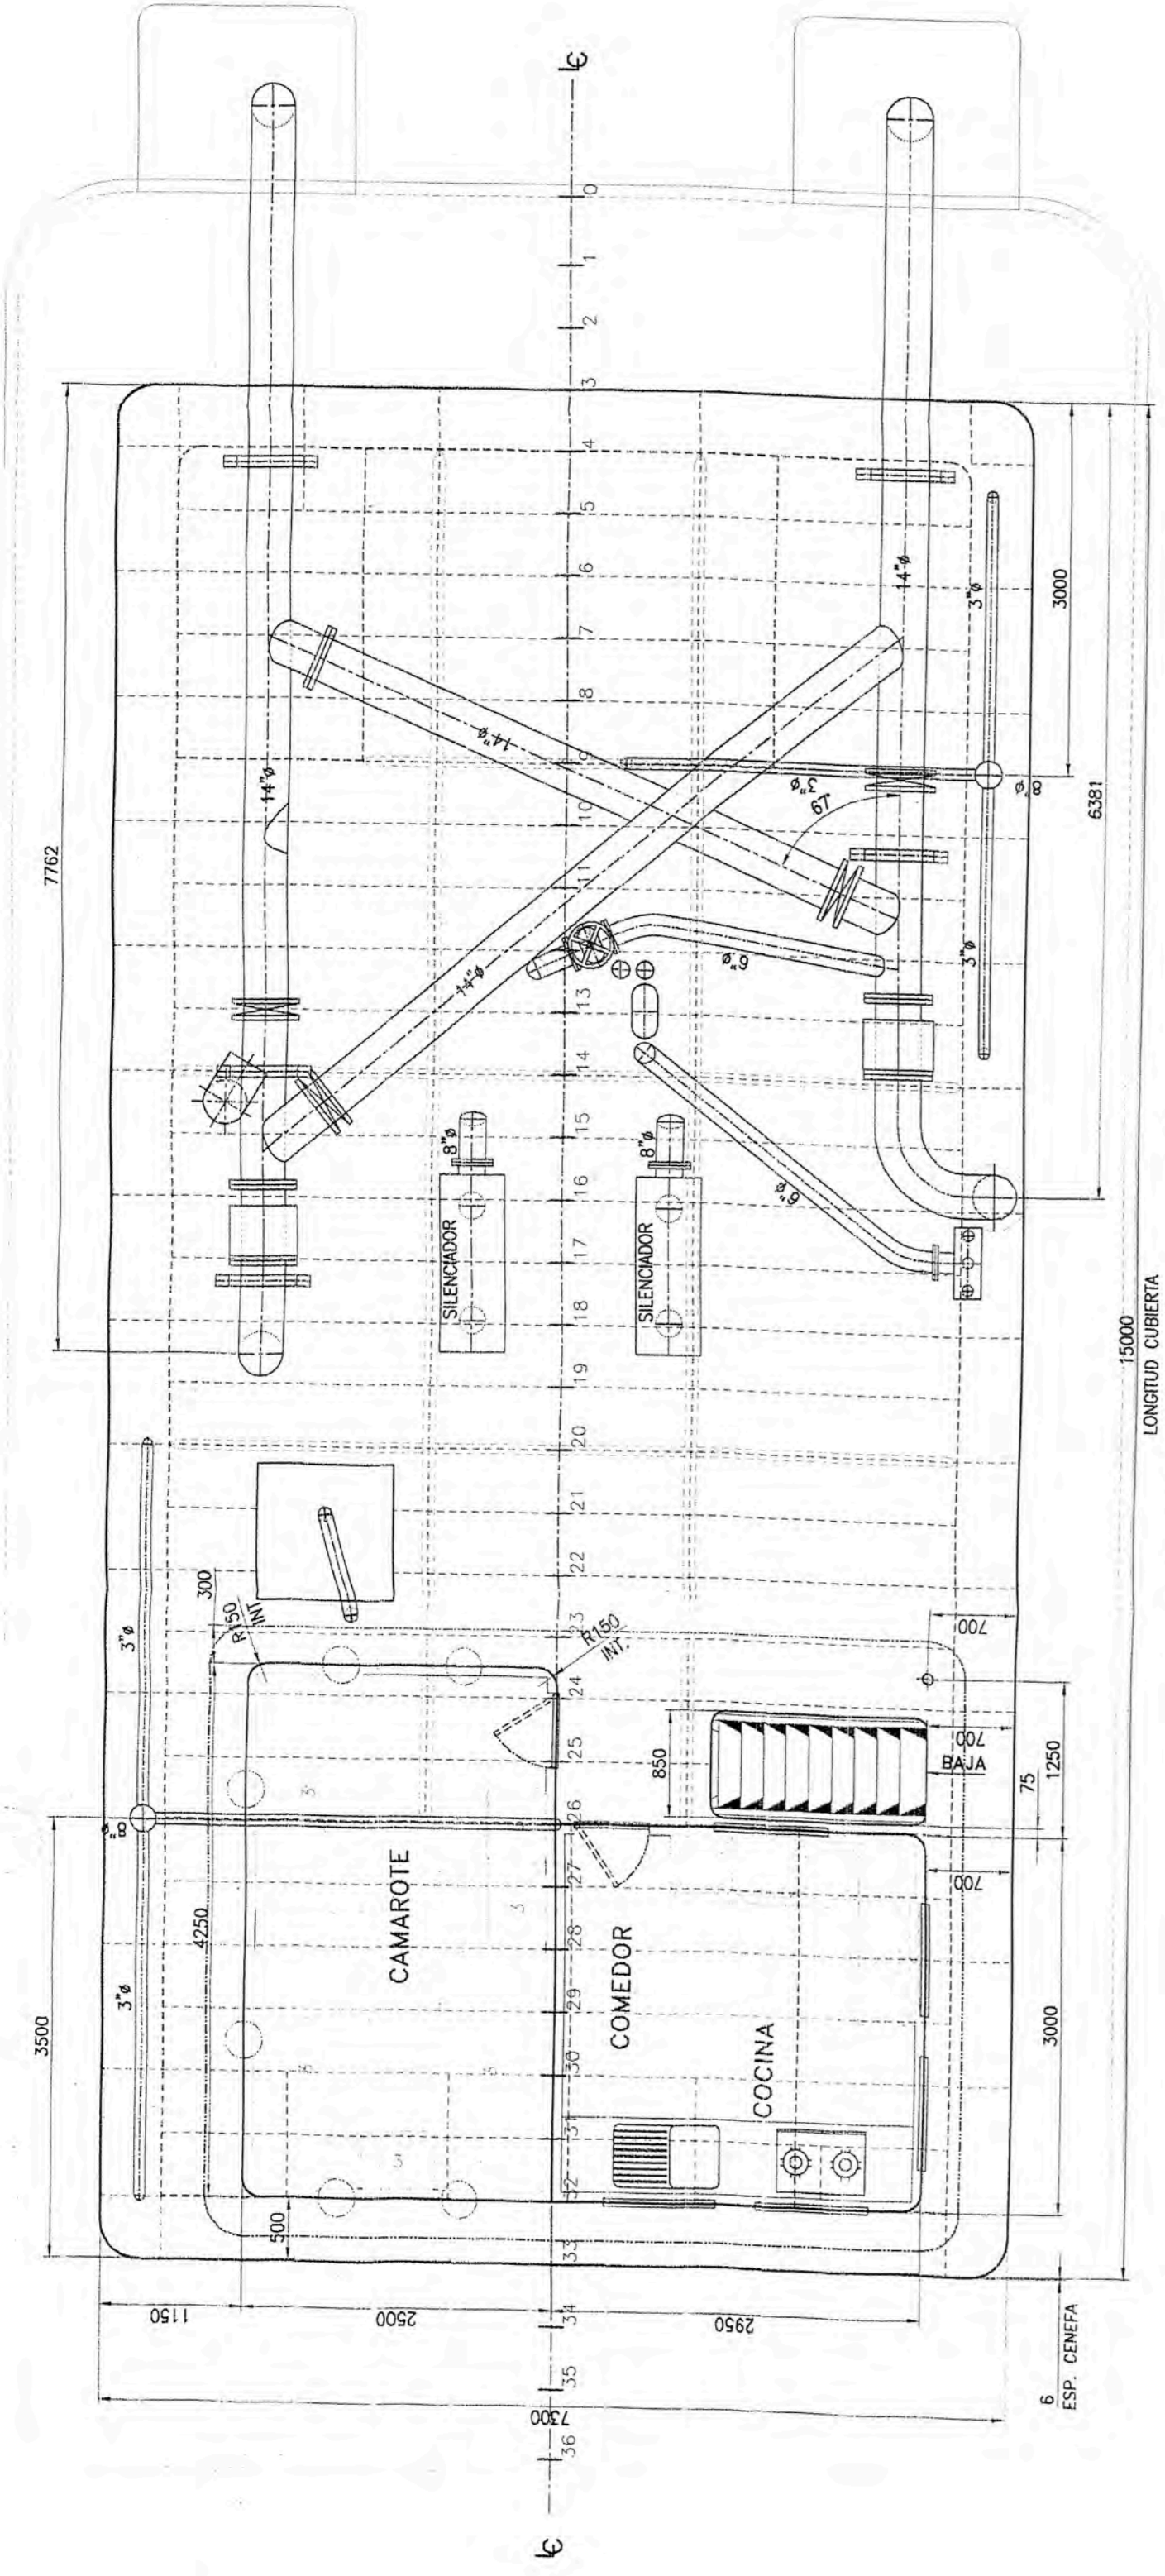
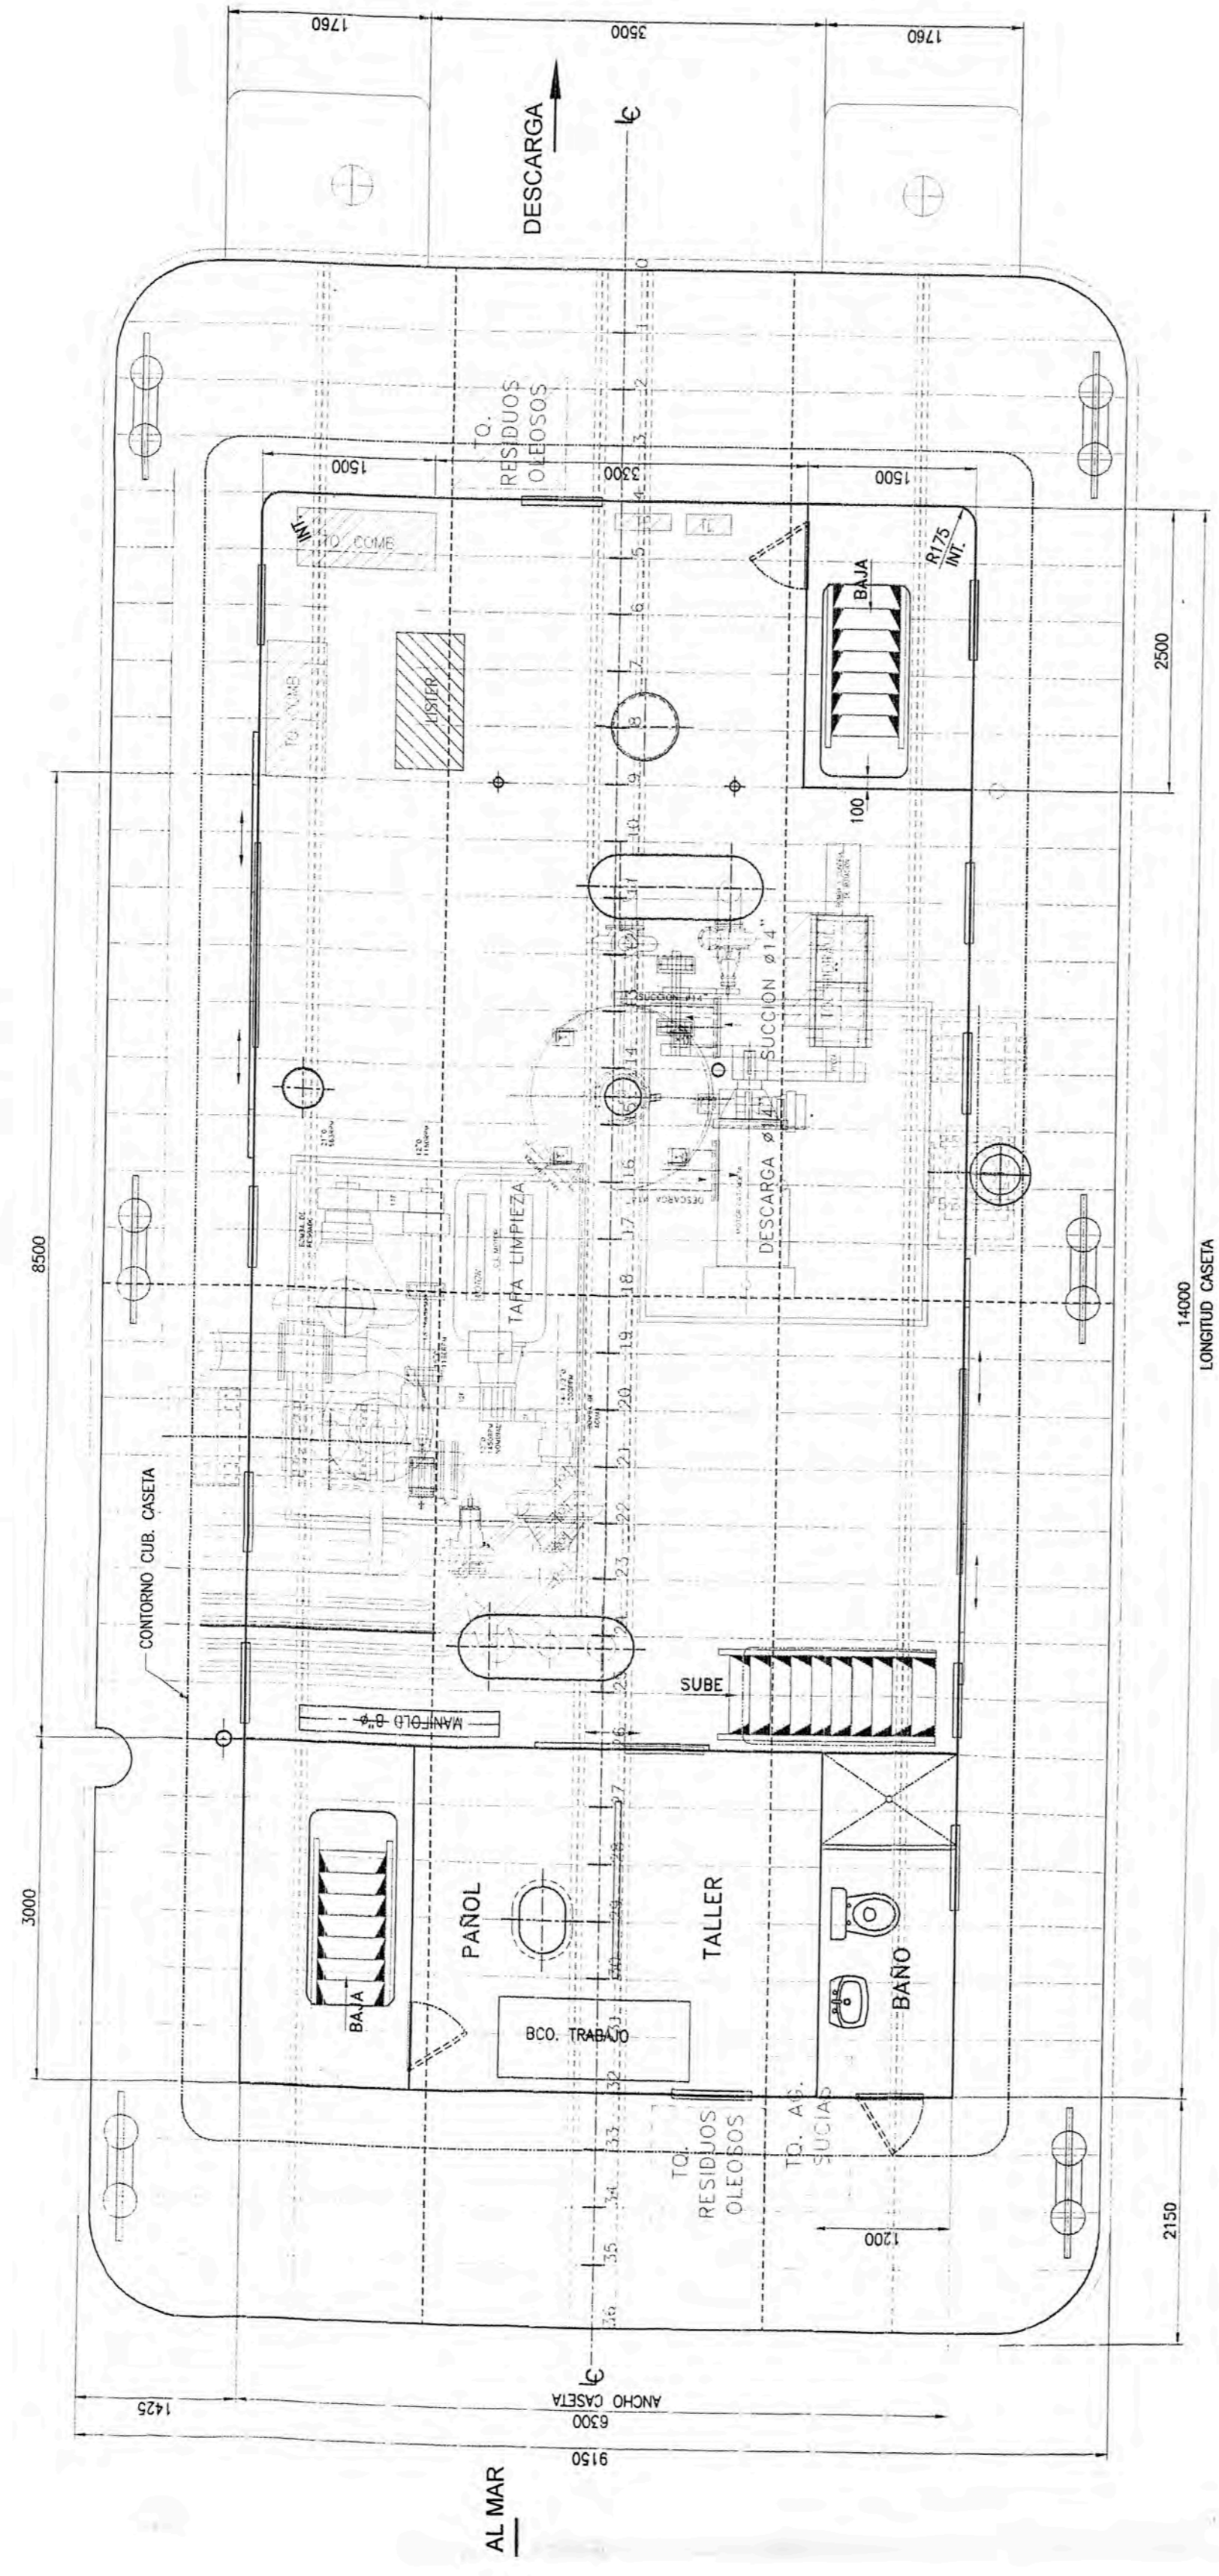
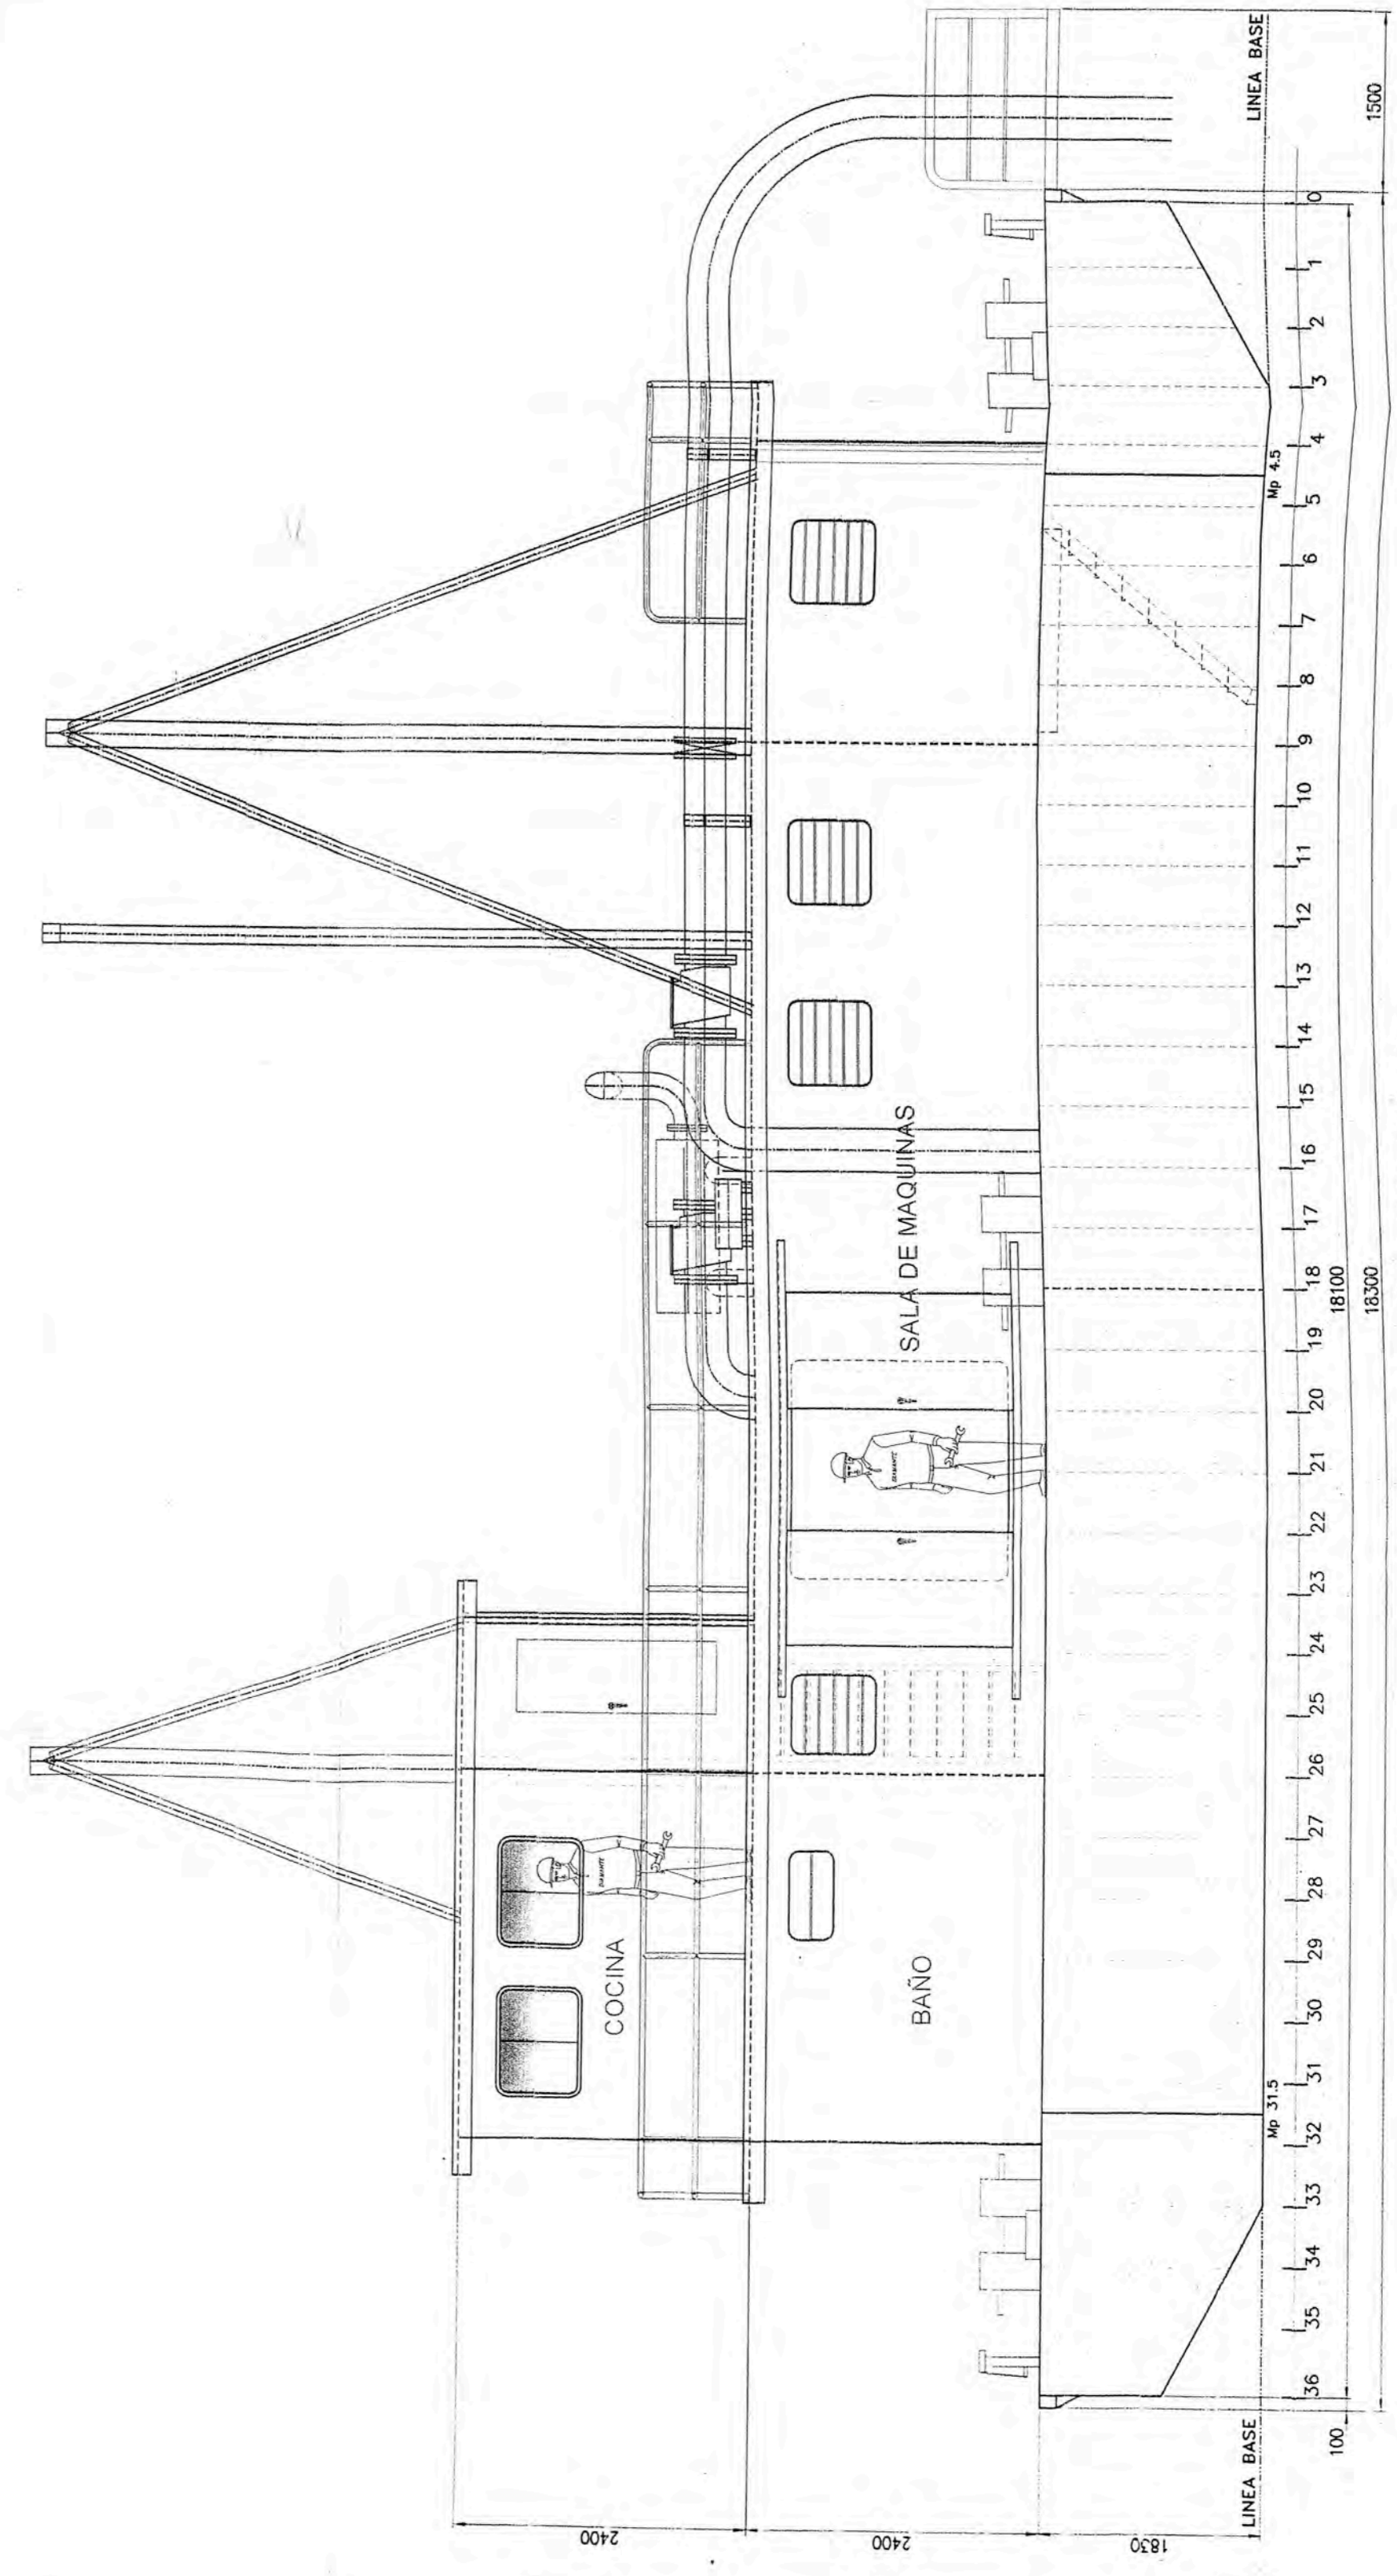
Se determina el retiro de un 70 % del casco y cubierta de la caseta original debido al daño mostrado según inspección.

- CAMBIO DE PLANCHAS  
POR INSPECCION
