**REPARACIÓN DE UN SISTEMA DE PROPULSIÓN CON  
EJES DE 10" DE DIÁMETRO EN UN BUQUE DE  
SUMINISTRO MAR ADENTRO**

**INFORME DE SUFICIENCIA**

El presente trabajo describe la ejecución de la reparación de un sistema de propulsión en un buque de suministro mar adentro de 56m de eslora, este cuenta con dos líneas de ejes, una a babor y otra a estribor, las que se encuentran conformadas cada una por un eje propulsor de 10” de diámetro con 02 descansos refrigerados por agua de mar conformados por 02 bocinas mixtas de jebe y bronce, ubicadas en el codaste y arbotante.

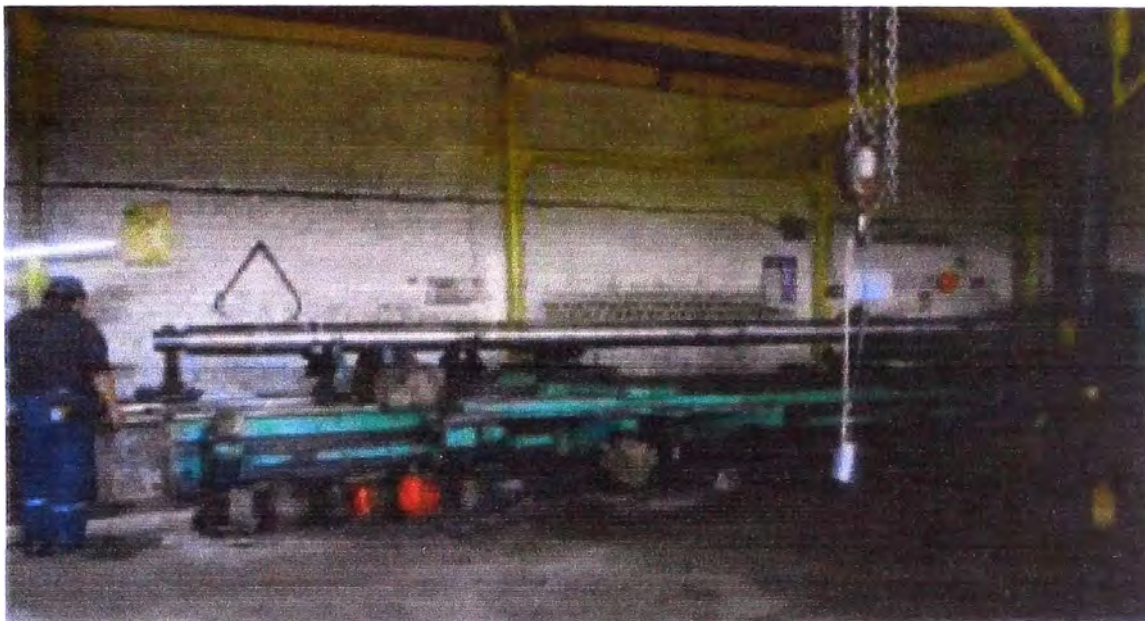
Figura 2.10 Maquinado de eje propulsor

Se requirió el maquinado de dos ejes según detalle en plano adjunto en el presente informe (ver planos 2).

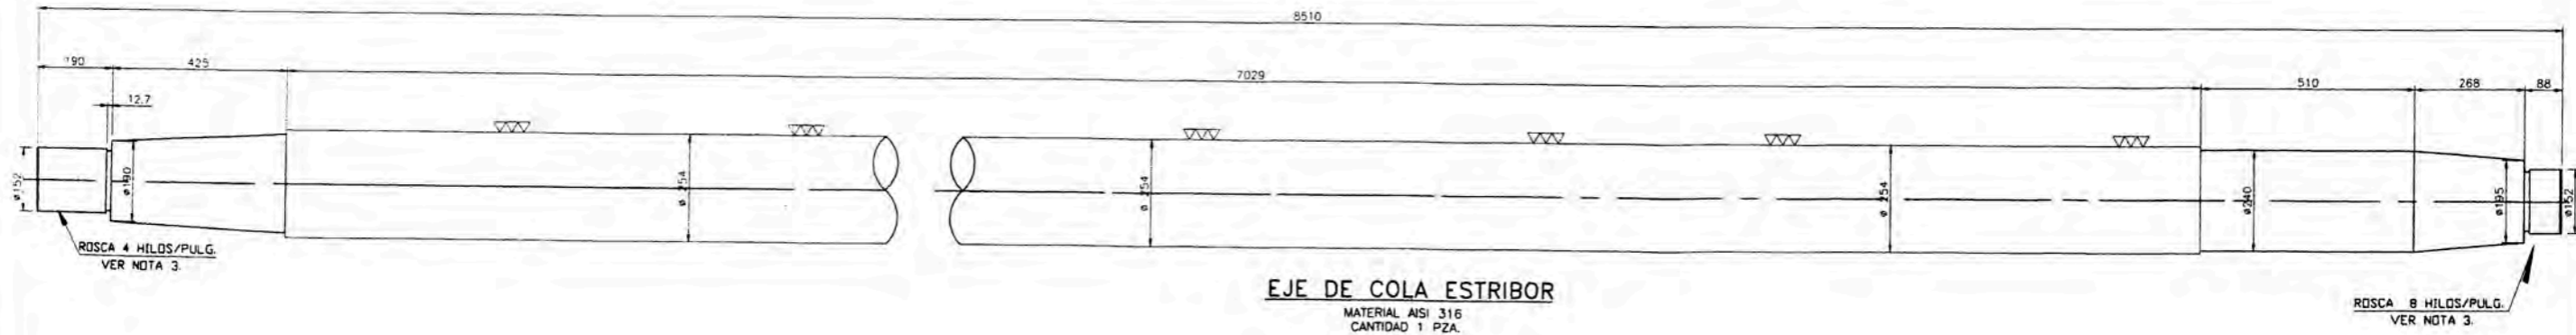
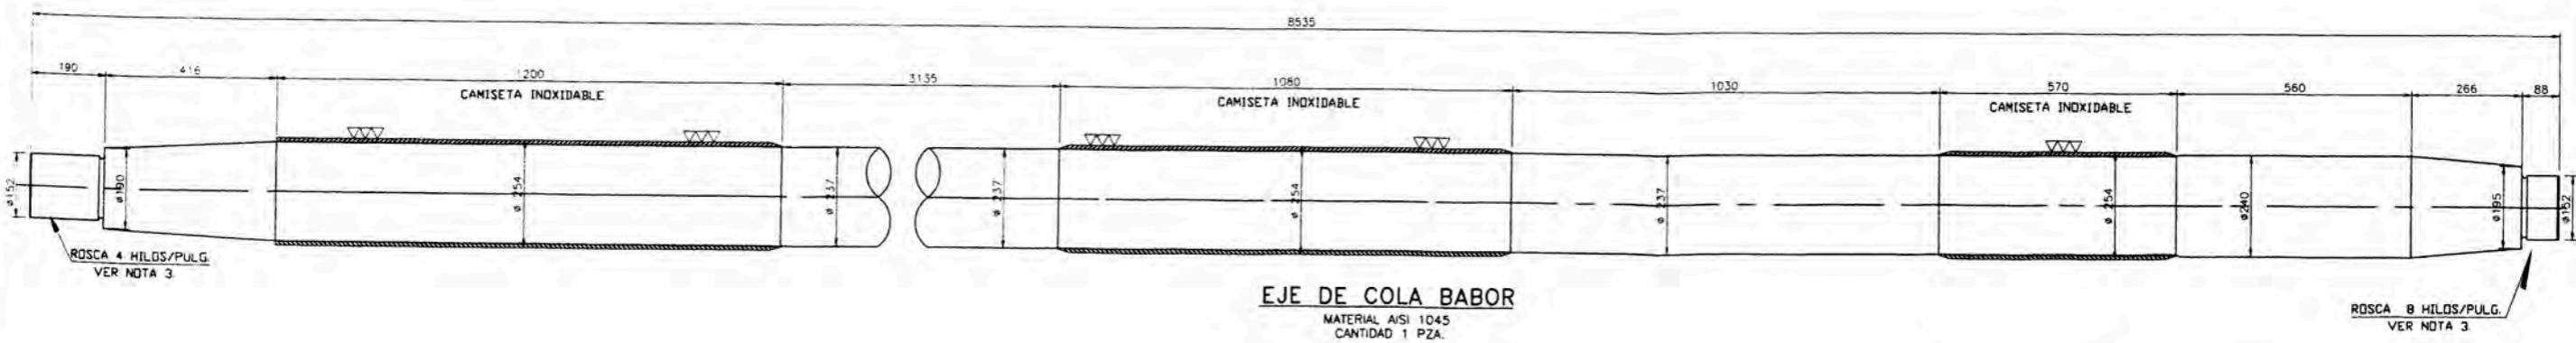
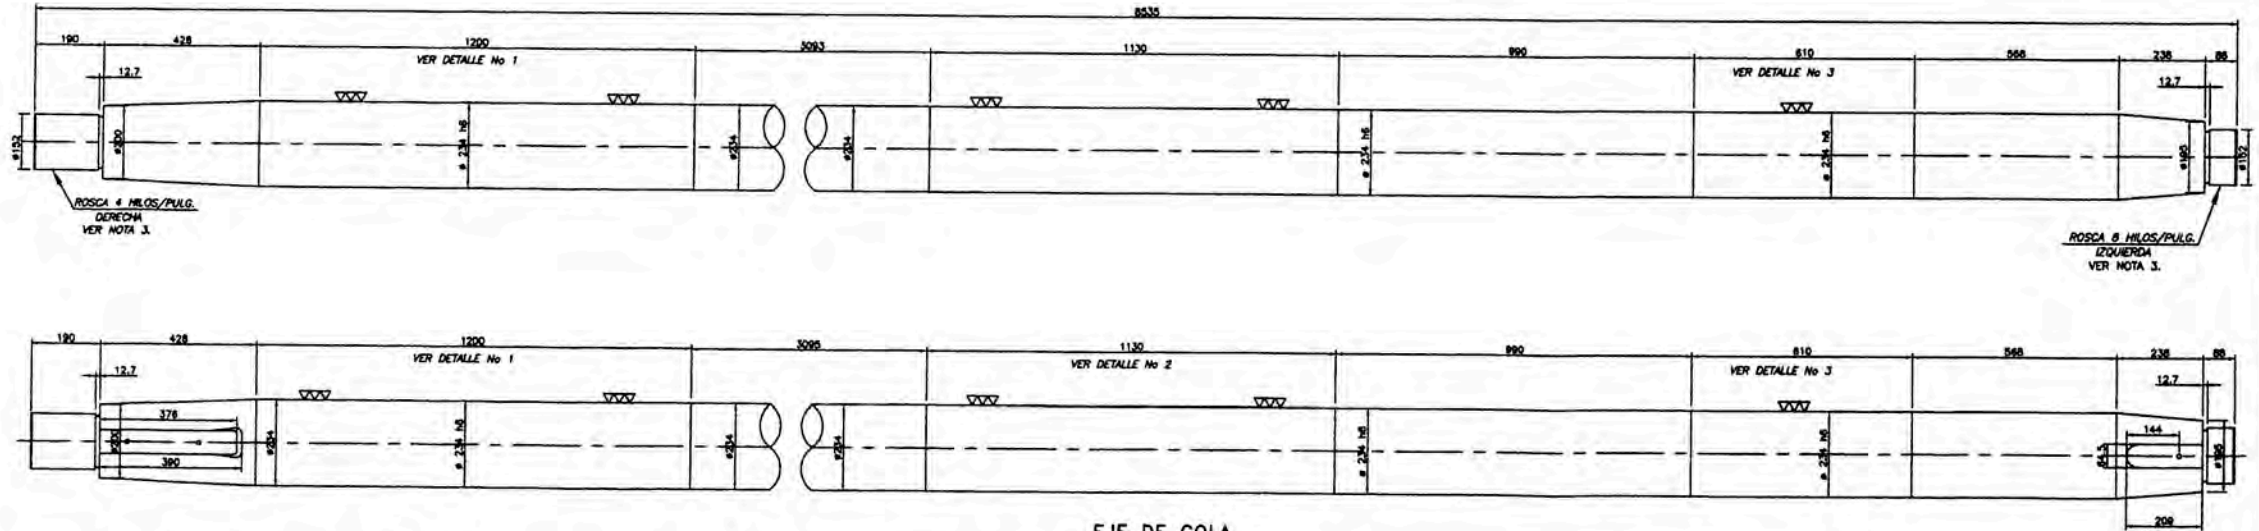
**EJE DE COLA**

REVISION				
SMB.	DESCRIPCION	FECHA	REVISADO	APROBADO
A	1. Se cambio el diametro exterior de las bocinas de bronce a 10 1/4" (260,35 mm) 2. Se acorto la medida de la bocina de bronce del arbotante para hacer el sello estanco	22/03/12	---	---
B	1. Se modifico diametro de eje de zona de cople (coja), de acuerdo a informacion alcanzada en obra. 2. Se modifico diam. interior de bocinas de bronce centro y proa, de acuerdo a informacion alcanzada en obra.	30/03/12	---	---
C	1. Se actualizo el plano de acuerdo a la informacion tomada en obra, suministrada por Industrias Marmor E.I.R.L.	30/03/12	---	---

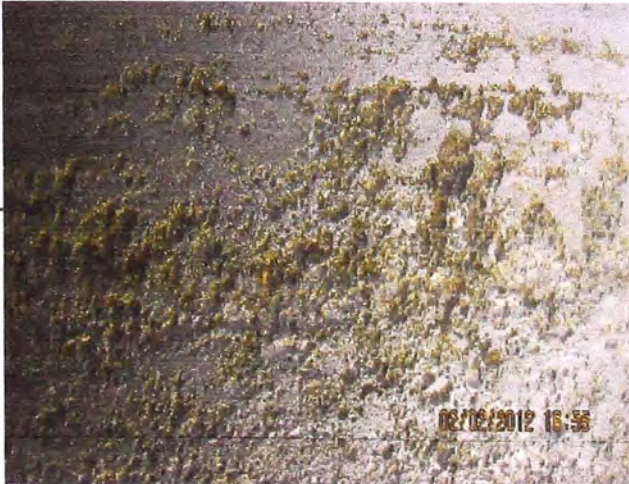
<p style="text-align: center;">Imagen 2</p>

COMENTARIOS DE LA INSPECCION:			
En la imagen 1 se muestra picadura debido al ataque por cloruro, esto se encuentra ubicado al lado de acople.

- De la inspección visual, encontramos picadura debido a la corrosión, esta fue generada por el ataque de cloruro, la cual nos confirma la deficiencia del tratamiento del material. Esta picadura se puede observar cerca al lado acople.

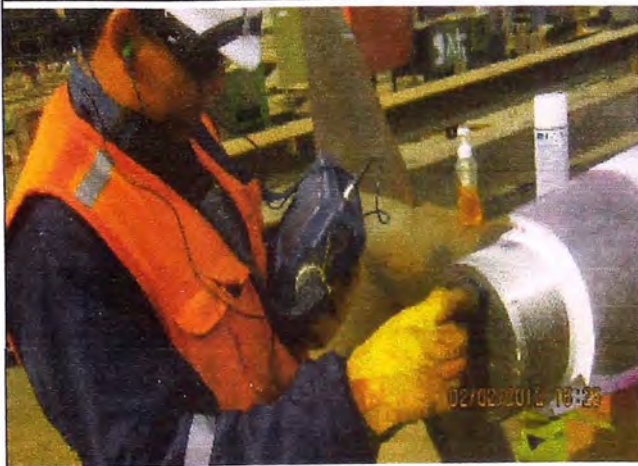
Imagen 1

No se detectan discontinuidades relevantes. En la imagen 1 se muestra la aplicación de haz de Ultrasonido desde su superficie de contacto a la longitud del eje. En la imagen 2 se muestra la longitud de 4.5m de inspección.

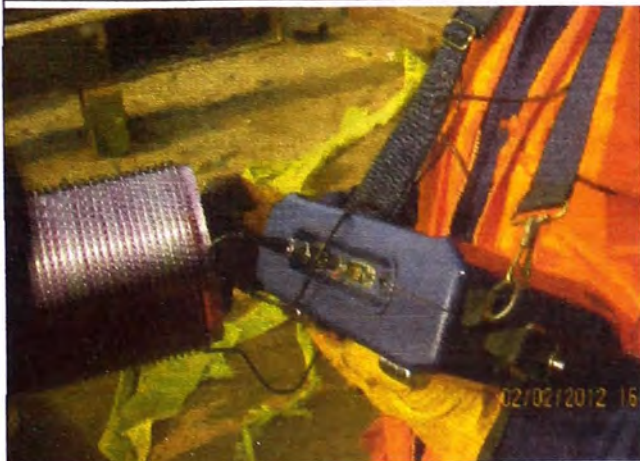
Imagen 1

No se detectan discontinuidades relevantes. En la imagen 1 se muestra la aplicación de haz de Ultrasonido desde su superficie de contacto a la longitud del eje lado impulsor. En la imagen 2 se muestra la longitud de 4.5m de inspección.
