UNIVERSIDAD NACIONAL DE INGENIERIA

**REDUCCION DE FALLAS MECANICAS EN MOLINO
RODMILL 9" X 13" POR ANALISIS VIBRACIONAL**

INFORME DE SUFICIENCIA

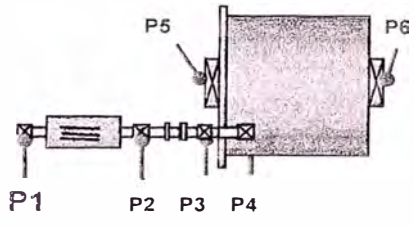
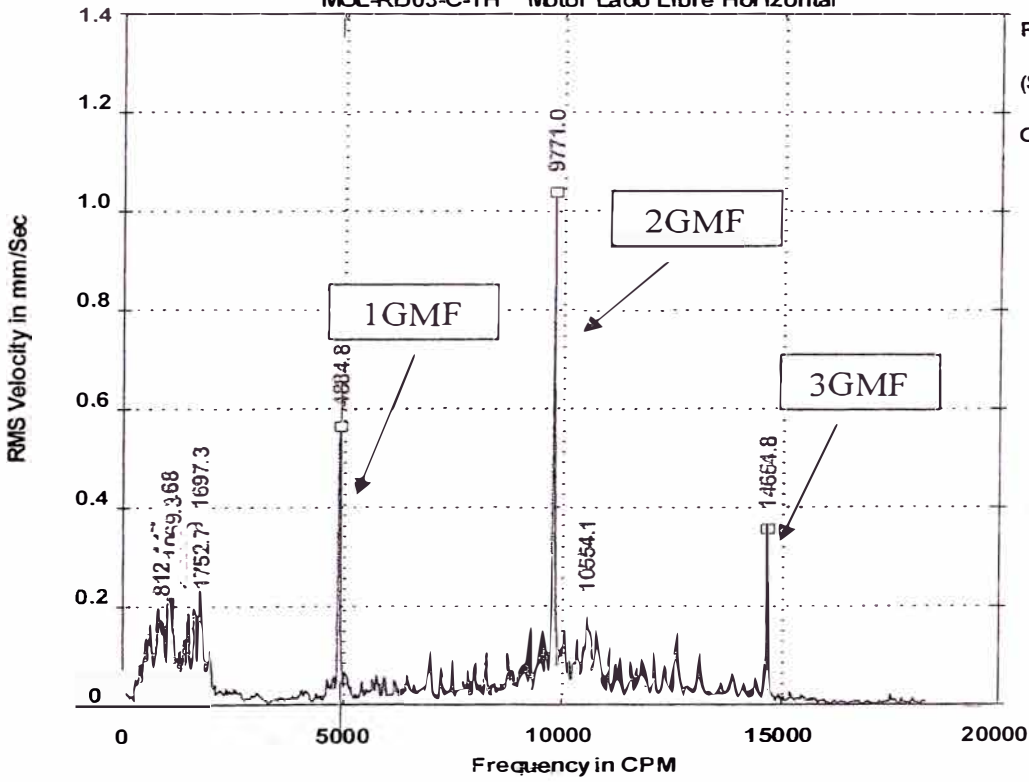
09 - Molino Rodmill # 03
 MOL-RD03-C-1H Motor Lado Libre Horizontal

A continuación se mostrarán todos los espectros obtenidos luego de las acciones correctivas. Sin embargo no haremos un análisis detallado de cada uno, porque como se verificará, todos los valores RMS de cada uno de ellos están por debajo del valor límite de 7.1 mm/sg, lo que nos indica que luego de las acciones correctivas ejecutadas, no se presentaron más problemas mecánicos.

Freq: 4895.3
 Ordr: 19.05
 Spec: .555

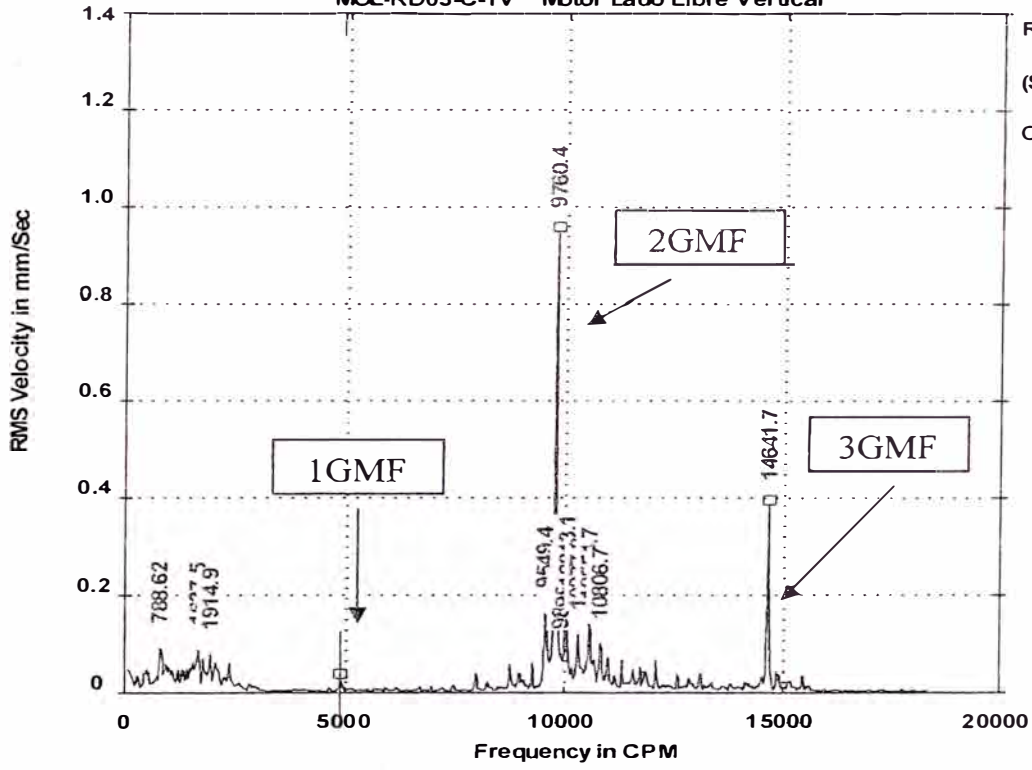
09 - Molino Rodmill # 03
MOL-RD03-C-1V Motor Lado Libre Vertical

Route Spectrum
06-Oct-08 08:22:15
(SSTCorrected)

OVERALL= 1.31 V-DG
RMS = 1.30
LOAD = 100.0
RPM = 257. (4.28 Hz)

Freq: 4872.4
Ord: 18.96
Spec: .03042

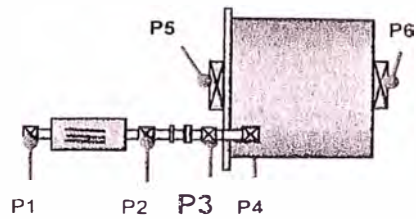
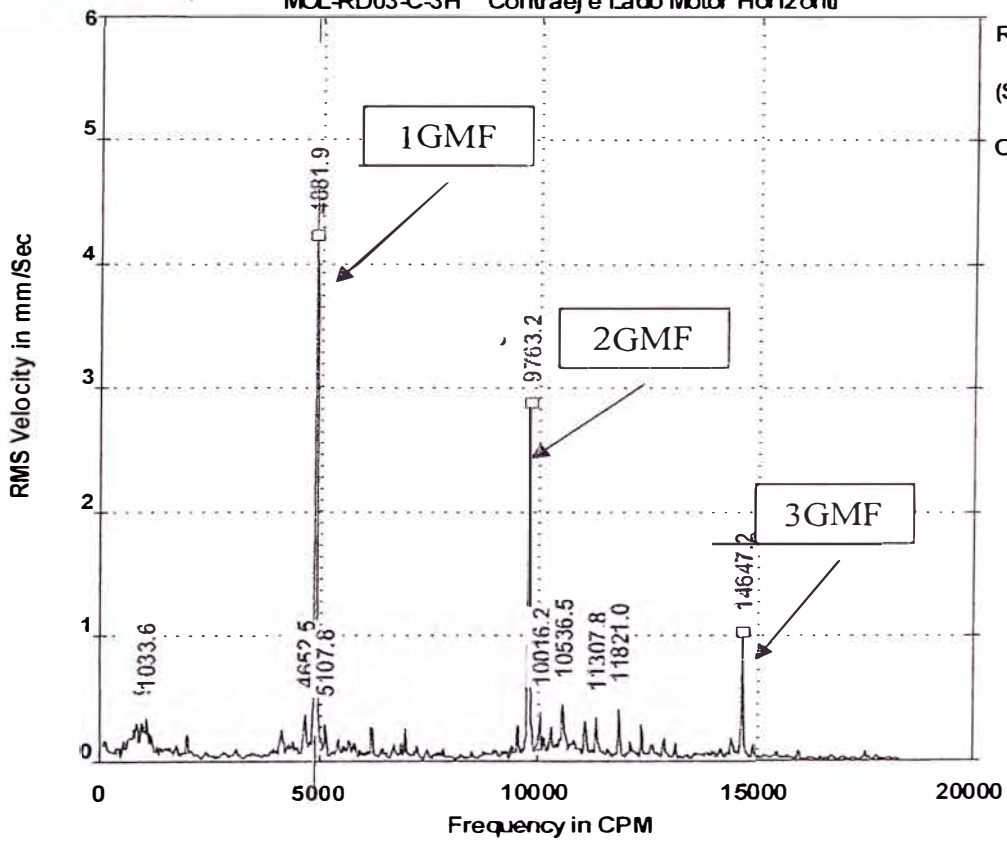
09 - Molino Rodmill # 03
MOL-RD03-C-3H Contraej e Lado Motor Horizontal

Route Spectrum
06-Oct-08 08:23:41
(SSTCorrected)

OVERALL= 6.23 V-DG
RMS = 6.22
LOAD = 100.0
RPM = 257. (4.28 Hz)

Freq: 4872.4
Ordr: 18.96
Spec: 4.192

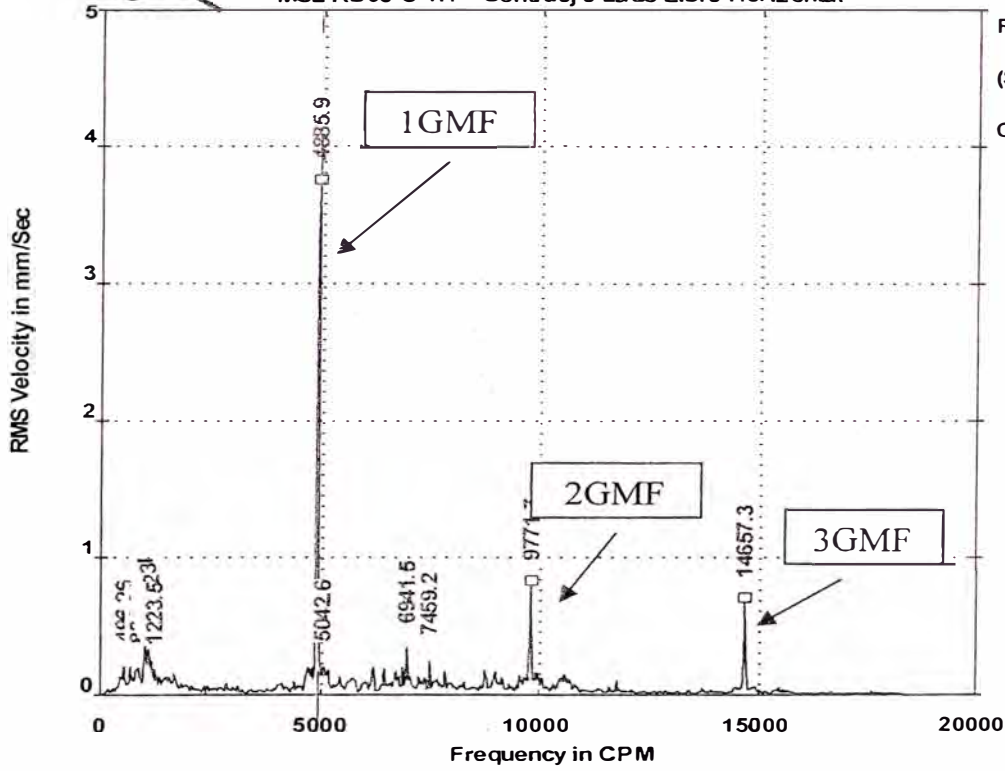
09 - Molino Rodmill # 03
MOL-RD03-C-4H Contraej e Lado Libre Horizontal

Route Spectrum
06-Oct-08 08:24:46
(SST-Corrected)

OVERALL= 4.67 V-DG
RMS = 4.66
LOAD = 100.0
RPM = 257. (4.28 Hz)

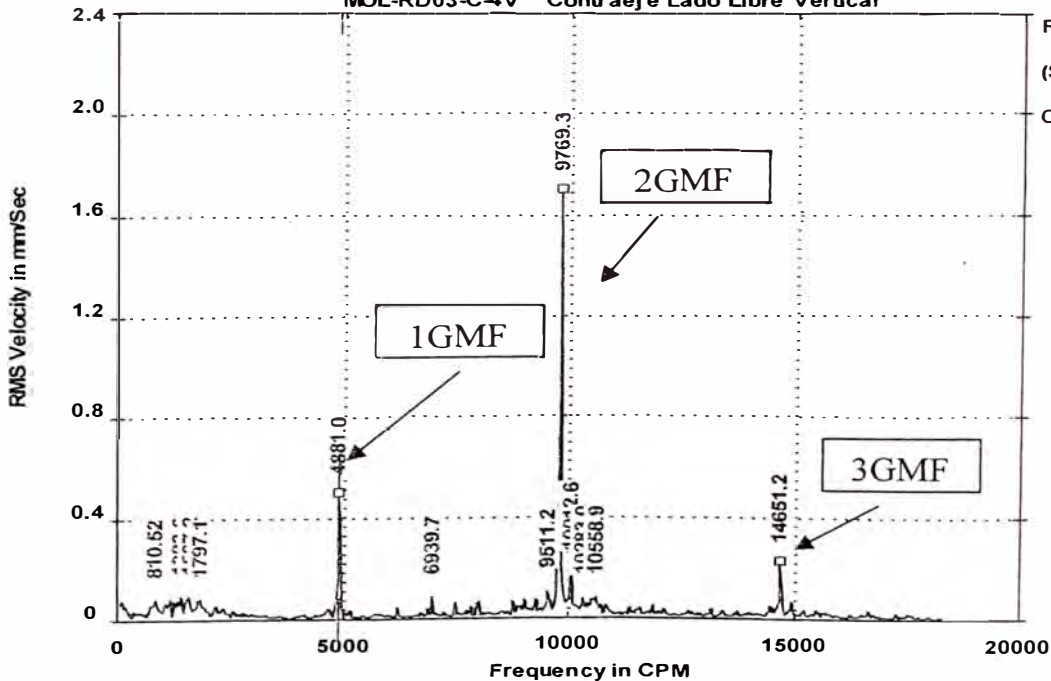
09 - Molino Rodmill # 03
MOL-RD03-C-4V Contraej e Lado Libre Vertical

Route Spectrum
06-Oct-08 08:25:02
(SST-Corrected)

OVERALL= 2.03 V-DG
RMS = 2.02
LOAD = 100.0
RPM = 257. (4.28 Hz)

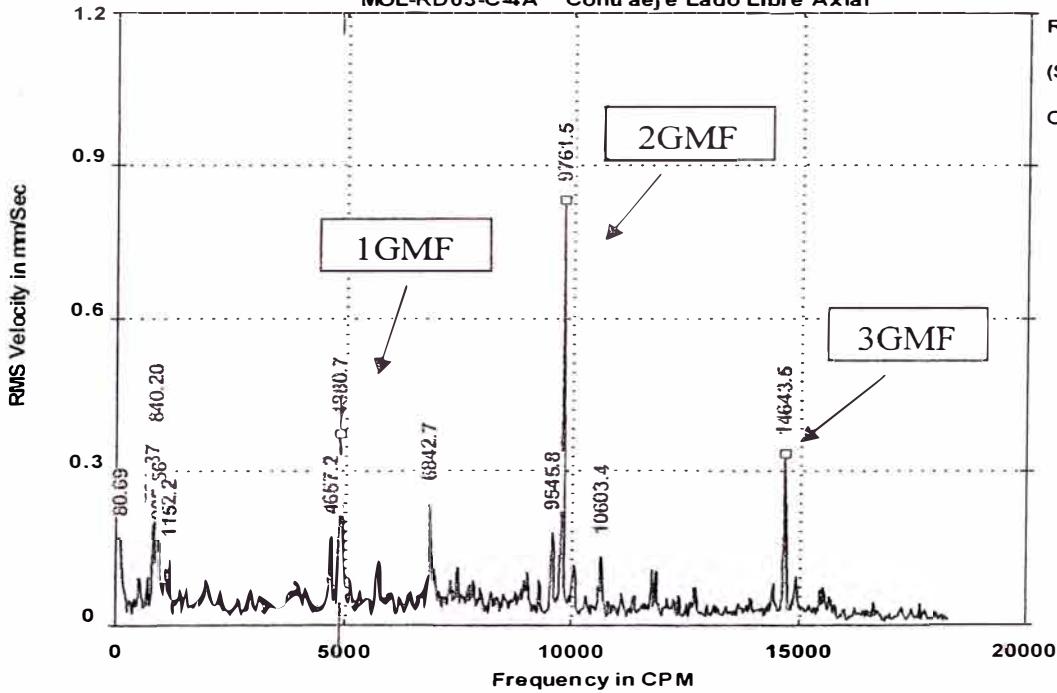
09 - Molino Rodmill # 03
MOL-RD03-C-4A Contraeje Lado Libre Axial

Route Spectrum
06-Oct-08 08:25:18
(SST-Corrected)

OVERALL= 1.65 V-DG
RMS = 1.64
LOAD = 100.0
RPM = 257. (4.28 Hz)

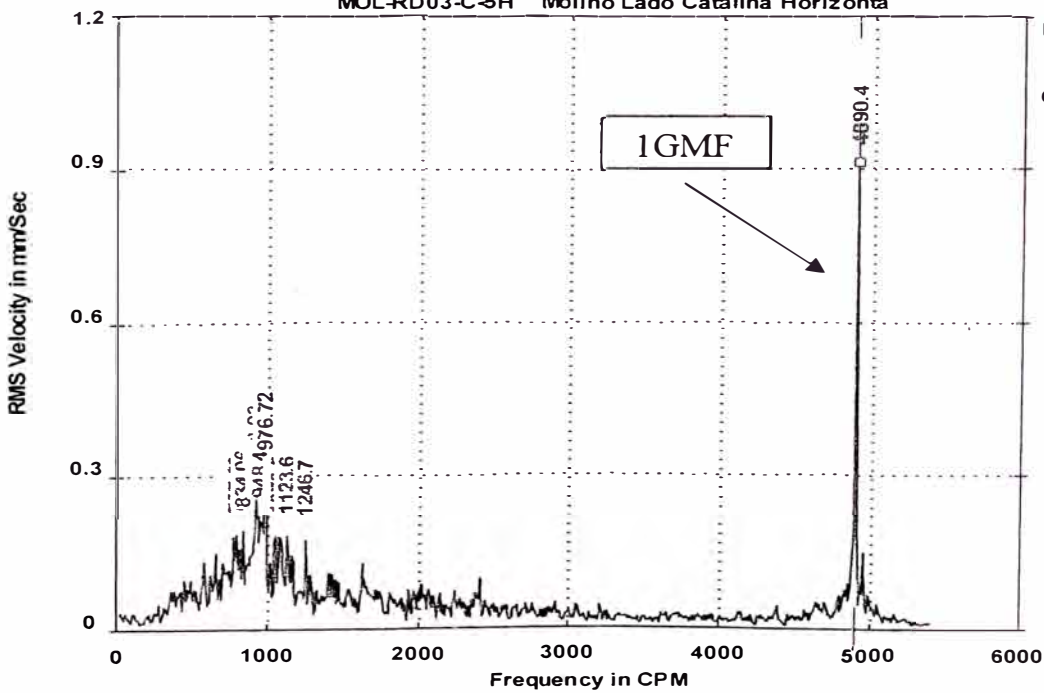
09 - Molino Rodmill # 03
MOL-RD03-C-5H Molino Lado Catalina Horizontal

Route Spectrum
06-Oct-08 08:28:08

OVERALL= 1.80 V-DG
RMS = 1.80
LOAD = 100.0
RPM = 257. (4.28 Hz)

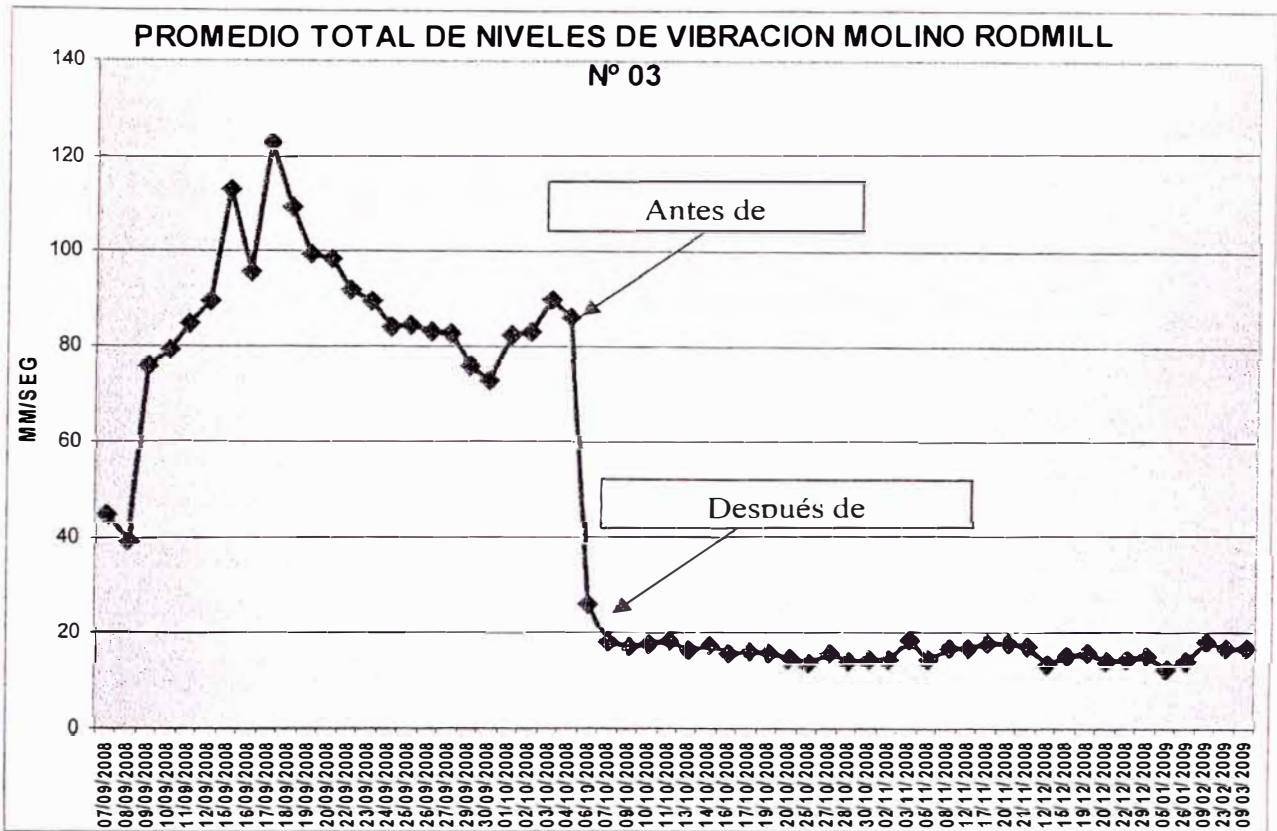
Figura 3.5 Gráfico de Tendencia Vibracional en Rodmill # 03

Con el gráfico obtenido en la figura 3.5, recién se puede visualizar claramente el impacto que tuvo la aplicación de las acciones correctivas recomendadas por el diagnóstico por análisis vibracional que hicimos.
