**“INSPECCIÓN Y DIAGNÓSTICO DE LOS COMPONENTES
DE UNA LÍNEA DE TRANSMISIÓN EN 220 kV”**

INFORME DE COMPETENCIA PROFESIONAL

La transmisión de energía en alta tensión en el Perú, se inicia en el año 1972 con la puesta en servicio de Líneas de Transmisión en 220kV que evacúan la energía eléctrica de la Central Hidroeléctrica Mantaro, hoy denominada C.H. “Santiago Antúnez de Mayolo”.

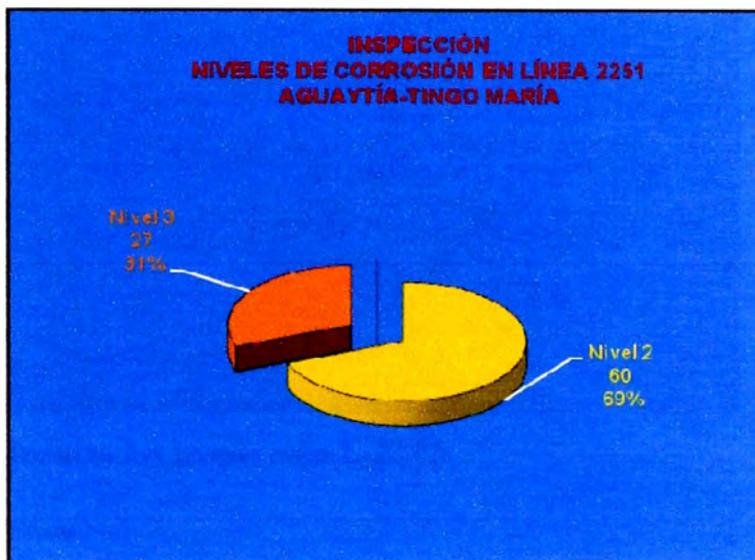
Figura N° 6.1.-Ilustración gráfica de resultados inspección L-2251

LINEA DE AGUAYTIA – TINGO MARIA, L-2251

LINEA 2251	
NIVELES DE CORROSIÓN	CANTIDAD DE PATAS/TORRES
Nivel 2	60
Nivel 3	27
Nivel 4	0
TOTAL	87

Nivel 2: 69%
 Nivel 3: 31%

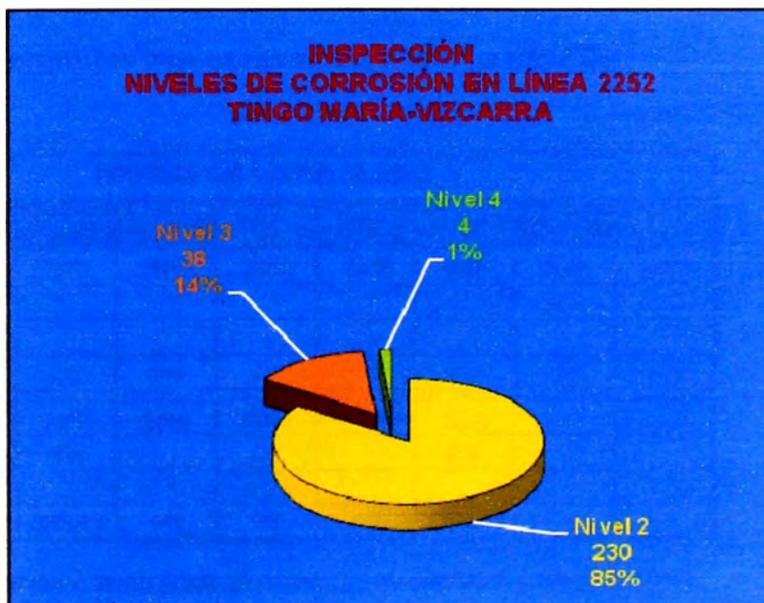
Figura N° 6.2.- Ilustración gráfica de resultados inspección L-2252

LINEA TINGO MARIA – VIZCARRA, L-2252

LINEA 2252	
NIVELES DE CORROSIÓN	CANTIDAD DE PATAS/TORRES
Nivel 2	230
Nivel 3	38
Nivel 4	4
TOTAL	272

Nivel 2: 85%
 Nivel 3: 14%
 Nivel 4: 1%

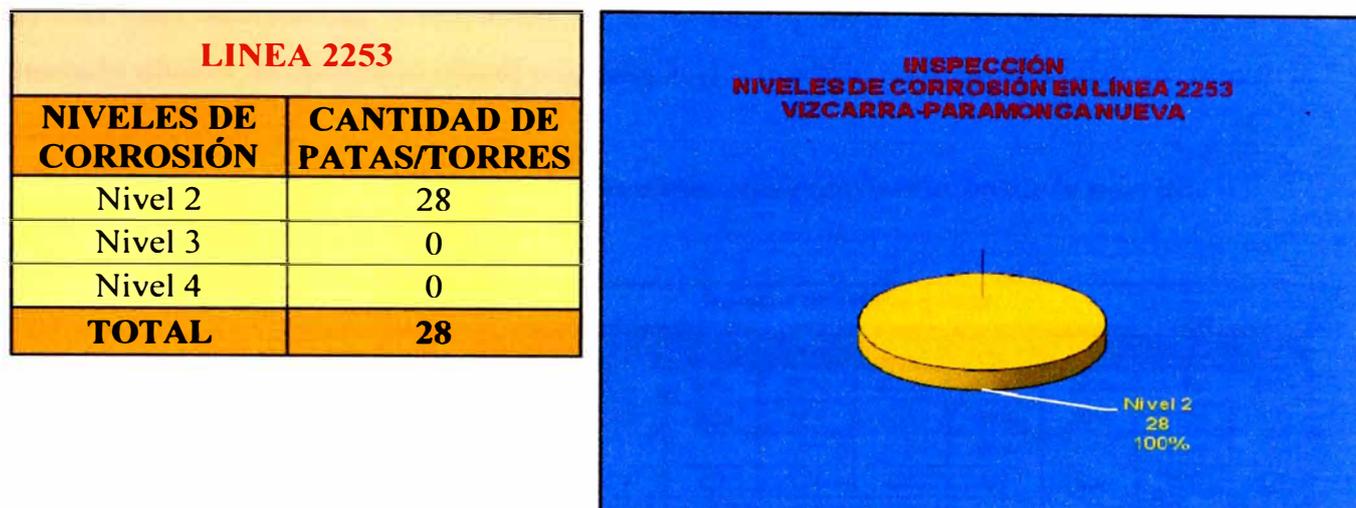
Figura N° 6.3.-Ilustración gráfica de resultados inspección L-2253

LÍNEA VIZCARRA – PARAMONGA, L-2253

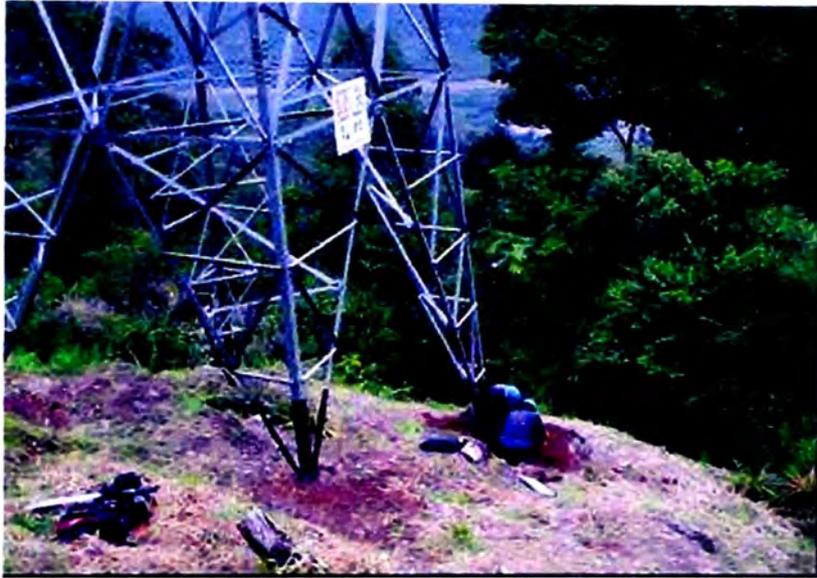
Nivel de Corrosión 5

Fase Preliminar

Excavación hasta la unión del castillo y stub
