**UNIVERSIDAD NACIONAL DE INGENIERÍA
FACULTAD DE INGENIERÍA CIVIL**

**REPARACIÓN Y PREVENCIÓN DE FALLAS DURANTE LA
EJECUCIÓN DE MUROS DE PANTALLA ANCLADOS**

INFORME DE SUFICIENCIA

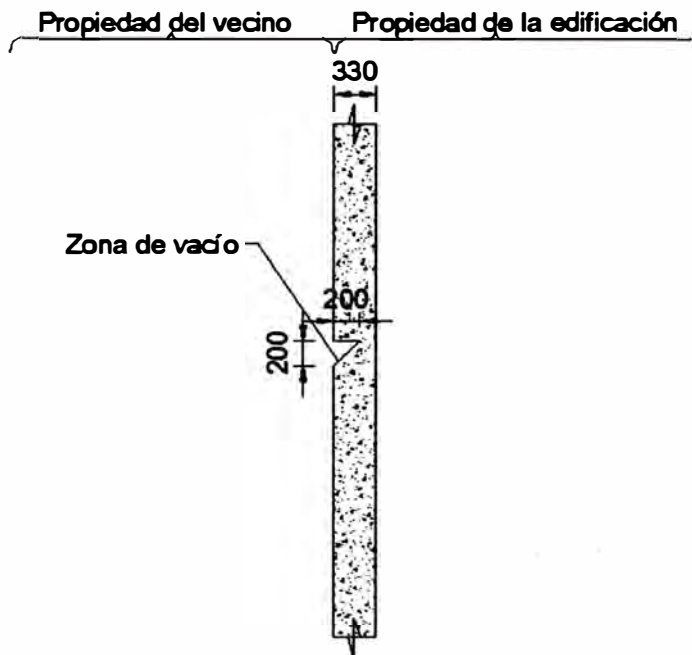
Figura 4.09 Sección típica de la cangrejera en el muro considerado en el cálculo de los precios unitarios del Anexo A

Con el fin de estimar un costo por metro lineal de la reparación de las cangrejas en la unión de anillos de muro pantalla del proyecto Jacinto Lara, se consideró que el área de sección promedio de las cangrejas, es de la forma de un triángulo rectángulo de 45 grados sexagesimales y con una longitud de cateto de 20 cm (Figura 4.09) y una extensión de vacío de 30 ml. Para casos en muros donde que la sección promedio del vacío varíe, se deberá realizar nuevos precios unitarios. Para secciones de vacío que hayan variado pero su área sea muy aproximada a la

sección considerada en nuestro análisis de costo unitario, se podrán tomar el costo por metro lineal calculado como referencia.

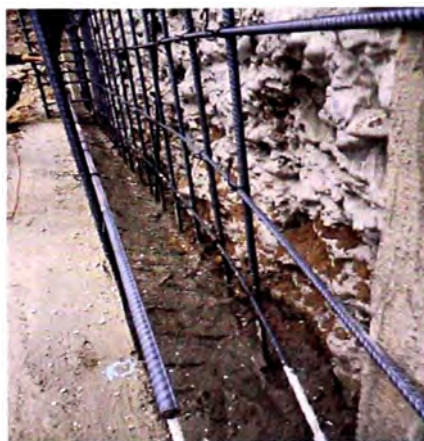
Figura 5.11 Vista del solado típico en pendiente de los paños de los anillos del muro pantalla del Edificio Comercial Basadre

El solado fue una mezcla de resistencia de 100 Kg/cm², la cual se hizo que tenga una pendiente de treinta grados promedio (Ver Figura 5.11). Esto es con el objetivo de evitar que se formen un cangrejas a los largo de la junta entre anillos de muro pantalla. Estos solados de los anillos de muro pantalla son temporales, y son retirados mediante un picado siempre que se proceda a vaciar el anillo inferior. La finalidad de realizar los solados en pendiente, es para reducir el espesor del muro pantalla en las uniones de estos, así el concreto a vaciar en anillo inferior tendrá que cubrir menos área. Este procedimiento junto con el empleo de una cachimba más alta permitirá al concreto llegar a cubrir todo el espesor del muro.

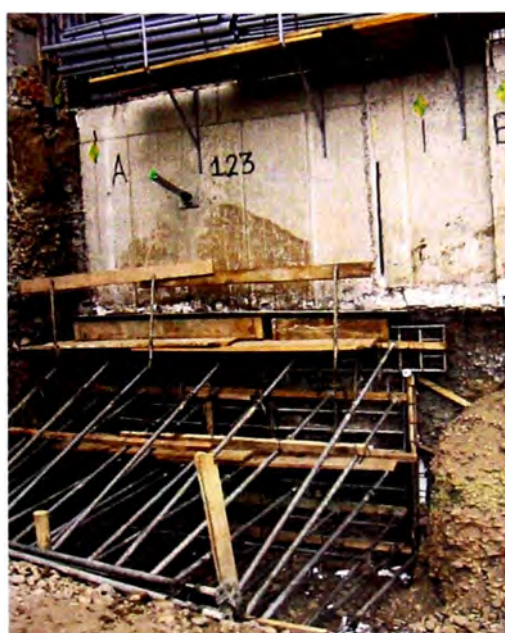
Figura 5.13 Detalle típico del encofrado de la cachimba y la plataforma de trabajo

Para el encofrado de la garganta donde entre el concreto se empleó la “Cachimba”, la cual es un encofrado de madera por parte de obra y tiene unas dimensiones según indica la Figura 5.13. La Cachimba tiene por finalidad otorgar al concreto una mayor presión que permita a este llegar a cubrir todo el espesor a lo largo de toda su dimensión del muro pantalla, asimismo también sirve como una garganta que facilita el vaciado de concreto al muro pantalla.

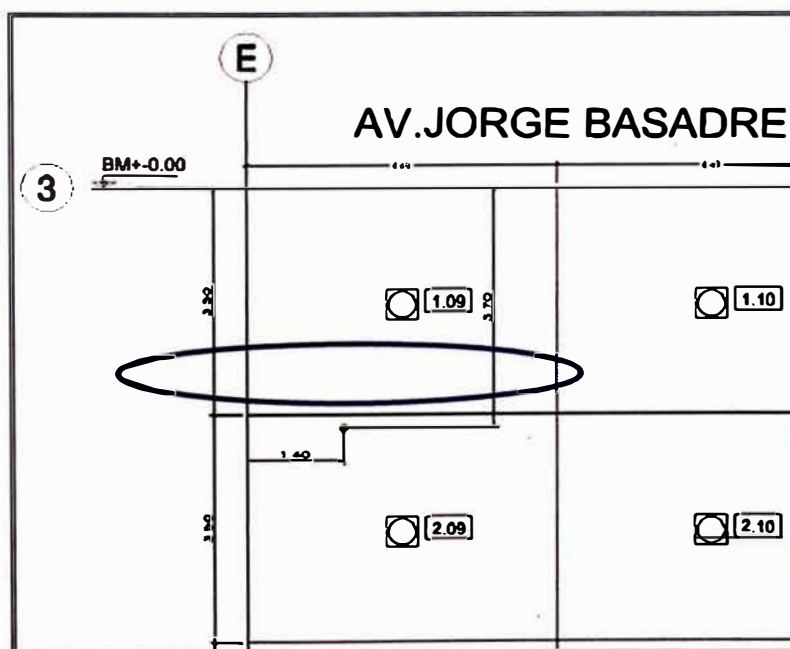
Figura 5.20 Ubicación de un punto de extracción de testigo de concreto (a 1.40m del eje E) y (a 3.70m del Nivel 00 en referencia al eje 3)

Se tomaron como muestras testigos cilíndricos de concreto en los puntos de los encuentros de anillos de muros pantalla (Ver Figura 5.20), donde se observó que el espesor del concreto del muro del paño 2.24 es de 37 cm, mayor al espesor de diseño la cual es 33cm. (Ver Figura 5.22)

El punto donde se tomaron las muestras es en los encuentros de anillos de muros pantalla,
