**UNIVERSIDAD NACIONAL DE INGENIERÍA  
FACULTAD DE INGENIERÍA CIVIL**

**“TRATAMIENTO DE FISURAS CON ASFALTO MODIFICADO  
CARRETERA EL MILAGRO- CHICLAYO”**

**INFORME DE SUFICIENCIA**

**TRATAMIENTO DE FISURAS CON ASFALTO MODIFICADO CARRETERA EL  
MILAGRO- CHICLAYO**

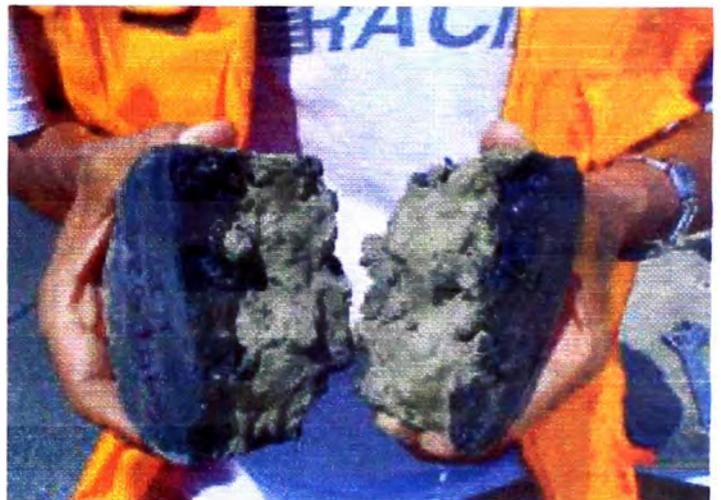
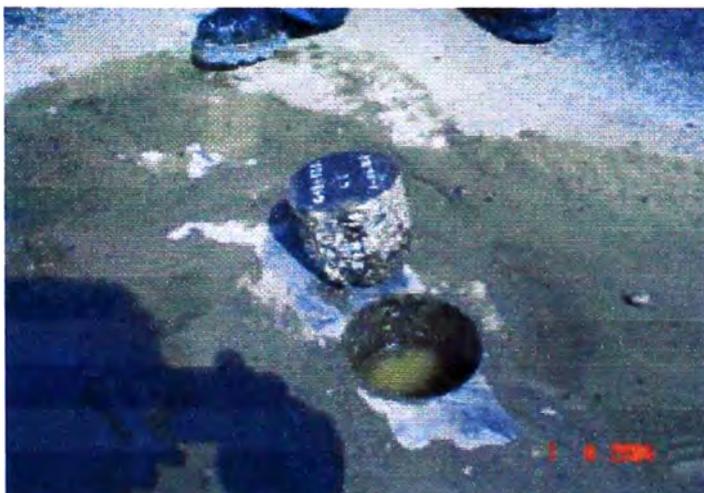
SE PUEDE OBSERVAR EL  
TRATAMIENTO DE FISURAS  
HECHO POR TERCEROS, NO  
ACUSA PENETRACIÓN  
ALGUNA

EL TRATAMIENTO DE  
FISURAS REALIZADO CON  
METODOS TRADICIONALES  
NO GARANTIZA EL RESANE  
TOTAL DE LA GRIETA.

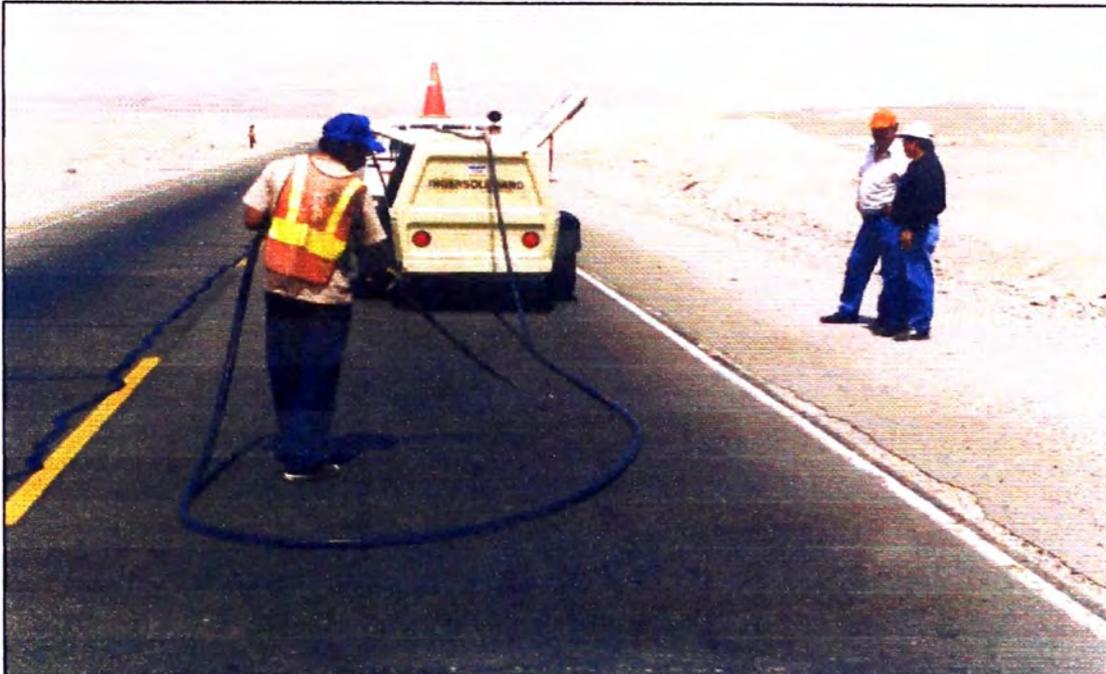
VISTA DE LA FISURA ENSANCHADA CON LA MAQUINA DE RUTEO.

EQUIPO RUTEADOR EMPLEADO DURANTE EL TRATAMIENTO DE FISURAS CON AFALTOS MODIFICADOS

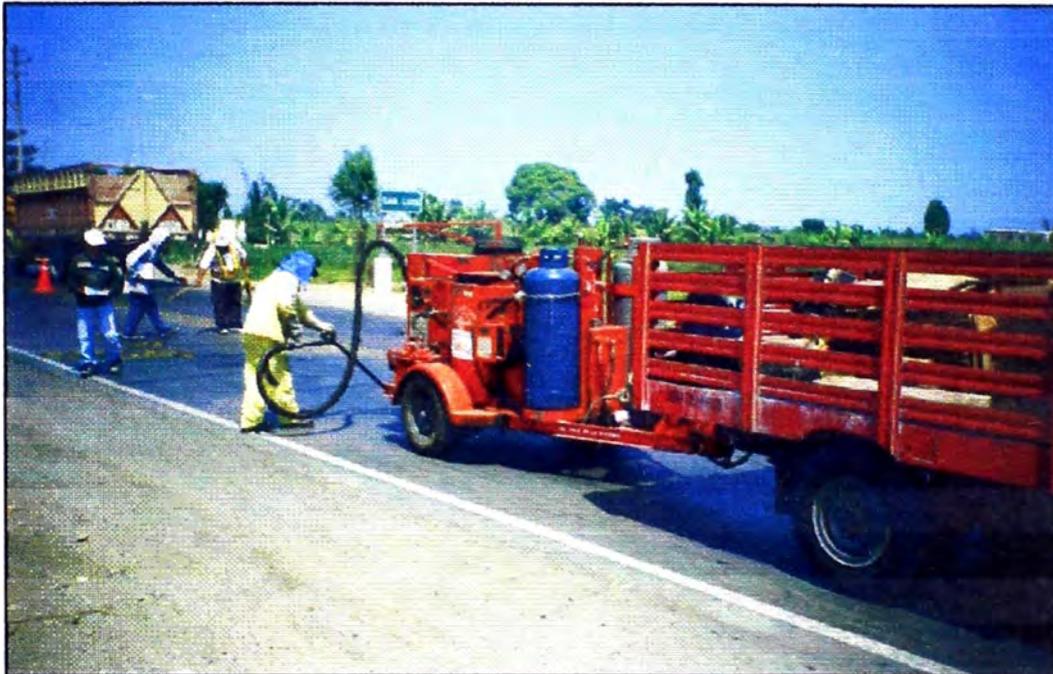
FISURAS ESTRUCTURALES DESPUES DE HABER SIDO RUTEADAS. SE APRECIA LA APLICACIÓN DEL SELLANTE ELASTOMERICO A PRESIÓN ASEGURANDO LA ADECUADA PENETRACION.

EQUIPO UTILIZADO DURANTE EL SELLADO DE LA FISURA POR RUTEO, EN EL SE REALIZA EL MEZCLADO EN CALIENTE DEL ASFALTO MODIFICADO EMPLEADO EN EL TRATAMIENTO.
