UNIVERSIDAD NACIONAL DE INGENIERÍA
FACULTAD DE INGENIERÍA CIVIL

**EVALUACIÓN SUPERFICIAL DE LA CARRETERA
CAÑETE - YAUYOS - CHUPACA CON EL MÉTODO
DEL PCI TRAMO KM. 74 + 000 – KM. 79 + 000**

INFORME DE SUFICIENCIA

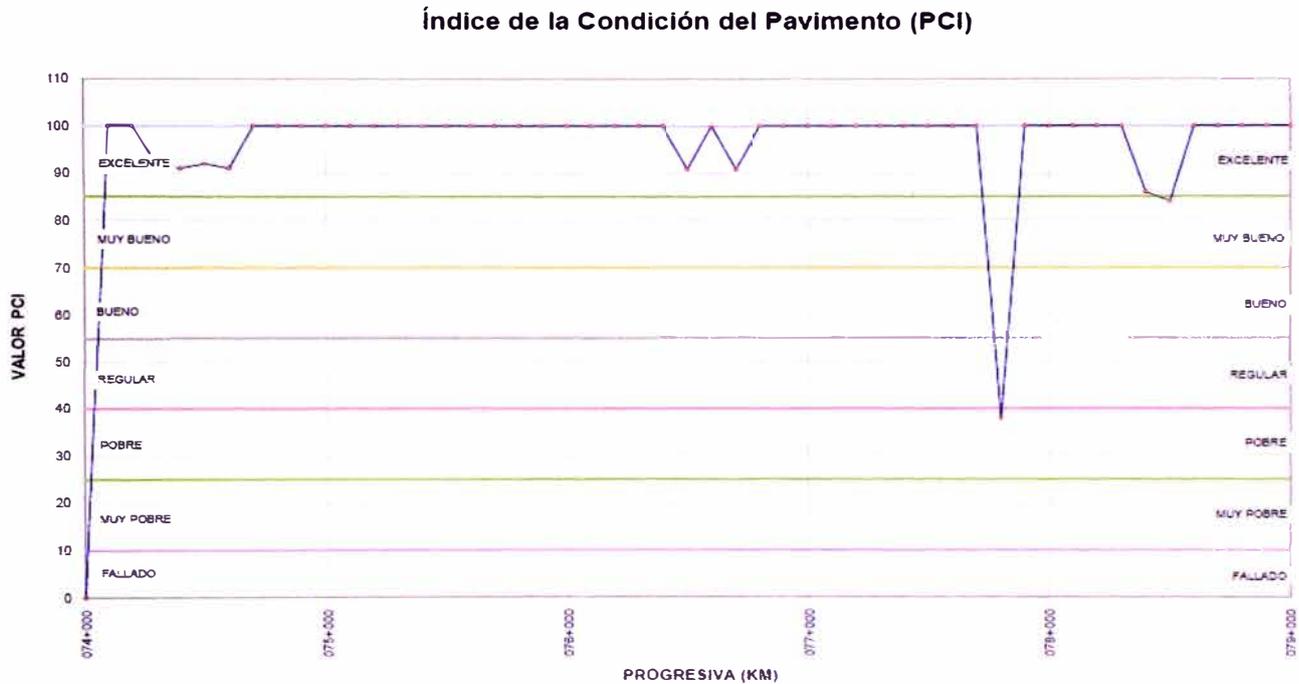
Figura N° 40: Grafico del Índice de Condición del Pavimento a lo Largo del Tramo de Estudio
Fuente: Elaboración Propia

Del grafico obtenido, se puede indicar lo siguiente:

1. Las fallas mas representativas en la evaluación del tramo de estudio fueron las siguientes: Piel de Cocodrilo (Severo), Grieta de Borde (moderado), Parcheo (leve) y Ahuellamiento (leve).
2. Los valores del PCI a lo largo del tramo de estudio tienen una condición de pavimento calificado como EXCELENTE, esto debido a que la carretera tiene muy poco tiempo de puesta en servicio posterior al mejoramiento superficial.
3. En parte del tramo de la carretera correspondiente al km. 77 + 000, se muestra un deterioro considerable (piel de cocodrilo), esto debido a que la zona donde ocurrió la falla se encuentra en curva y esto origina que la tracción de las llantas de los vehículos dañen con mayor celeridad el pavimento.

4. Las fallas tipo grietas de borde presentes a lo largo del tramo de estudio son originados producto de la no existencia de bermas laterales en la carretera, el desnivel entre la calzada y el terreno adyacente origina la aparición de fisuras de borde por el paso de los vehículos.
5. En algunos sectores de la carretera se encontró que ya se están realizando trabajos de mantenimiento en la vía, es por ello que se muestra en la toma de datos Parcheos que fueron producto de la reparación de la carpeta asfáltica, estas fallas fueron originados por el desprendimiento de partículas de roca que al contacto con las llantas de los vehículos generan fallas tipo hueco, ocasionando así un deterioro prematuro de la carretera.

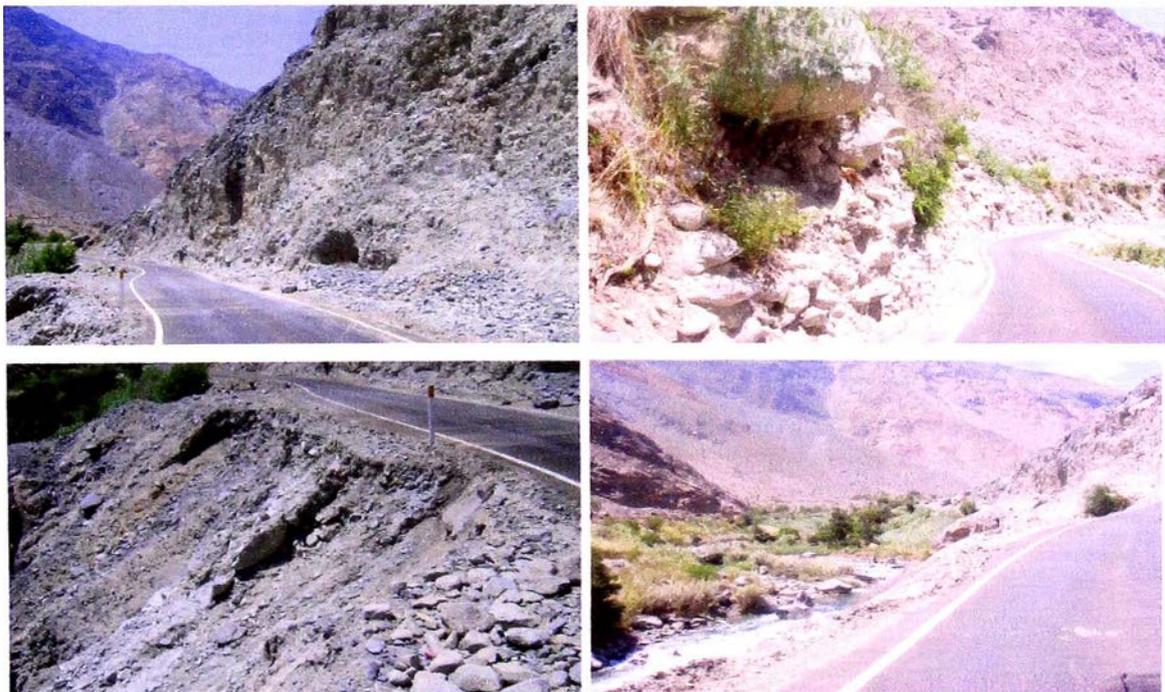
Figura N° R-01: Panel fotografico de la topografía de la zona de la carretera en estudio
Fuente: Elaboración Propia

1. Se requiere realizar evaluaciones periódicas de las condiciones de la vía a lo largo de su vida útil para poder garantizar en el tiempo la serviciabilidad de la carretera en estudio, identificar los factores que influyen el comportamiento de las fallas de esta y que son los responsables directos del deterioro de la misma.
2. La carretera presenta una topografía con pendientes de ladera pronunciada, esto origina el desprendimiento de roca continuamente, se requiere que en las zonas mas críticas se realice un mantenimiento de vía continuo para garantizar el no deterioro prematuro de la vía, de la misma forma en las zonas de la rivera del río que fluye adyacentemente en gran parte del tramo de estudio, se debería incluir en el presupuesto de mantenimiento de vía la estabilización de los taludes que se muestran como por ejemplo en el grafico siguiente.

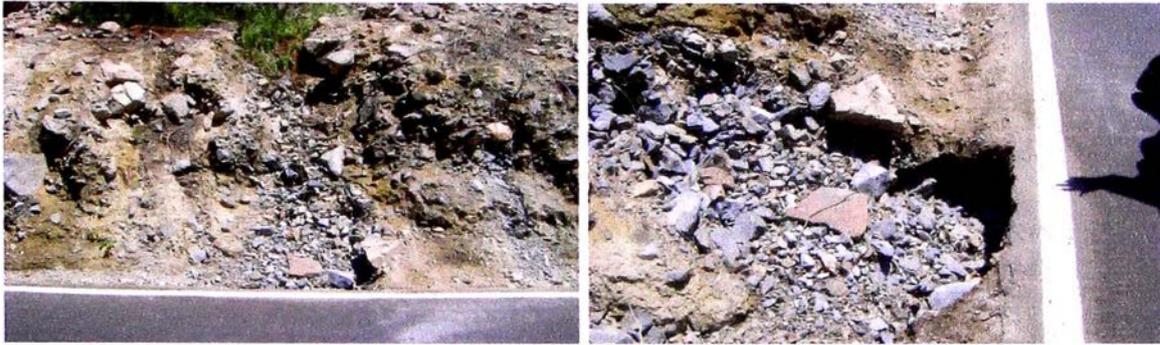
Figura N° R-02: Panel fotografico de la topografía de la zona de la carretera en estudio
Fuente: Elaboración Propia

3. En sectores localizados de la carretera en estudio se necesita como prioridad obras de drenaje superficial, esto para prevenir que en temporadas de lluvias el agua dañe estructuralmente el pavimento.
