**UNIVERSIDAD NACIONAL DE INGENIERÍA**  
**FACULTAD DE INGENIERÍA CIVIL**

**EVALUACIÓN SUPERFICIAL DE LA CARRETERA  
CAÑETE-YAUYOS - CHUPACA CON EL MÉTODO DEL PCI  
TRAMO KM. 84+000 - KM. 89+000**

**INFORME DE SUFICIENCIA**

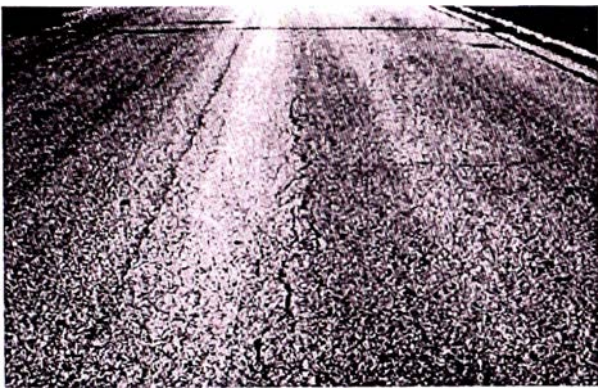
Fig. N°1 piel de cocodrilo severidad baja

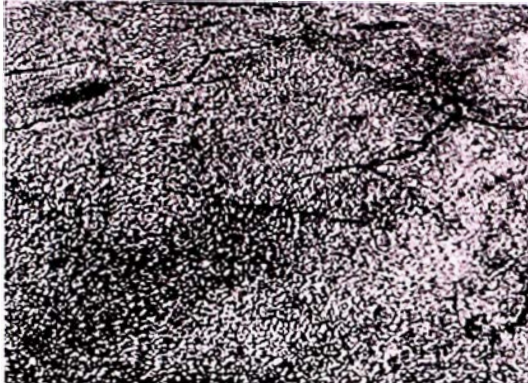
Fig. N°10 Hundimiento severidad baja

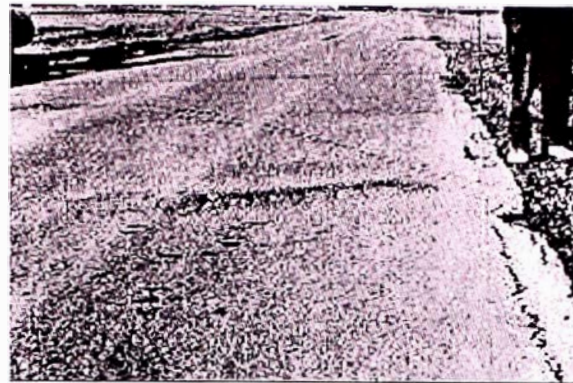
Fig. N°11 Hundimiento severidad media

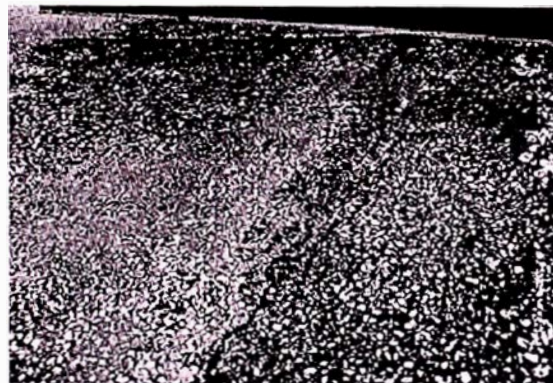
Fig. N°12 Hundimiento severidad Alta

H: Reciclado (fresado) en frío. Parcheo profundo o parcial. Sobrecarpeta.

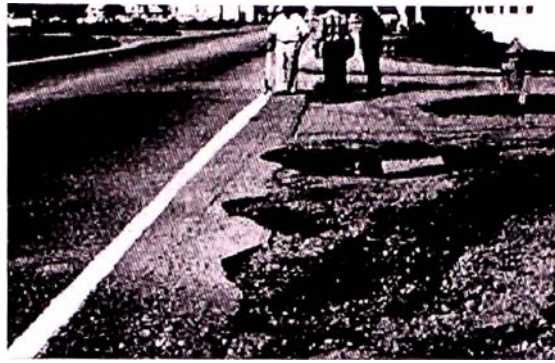
Fig. N°21 Grieta de borde severidad alta

- L: No se hace nada. Sellado de grietas con ancho mayor a 3 mm.
- M: Sellado de grietas. Parcheo parcial - profundo.
- H: Parcheo parcial – profundo.

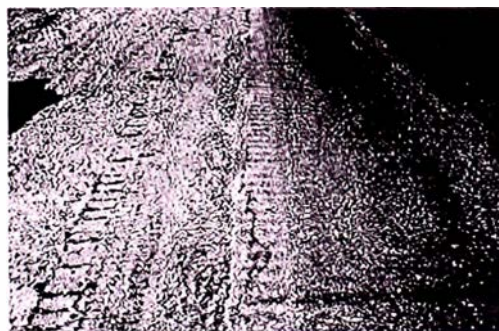
Fig. N°22 Grieta de reflexión de junta severidad baja

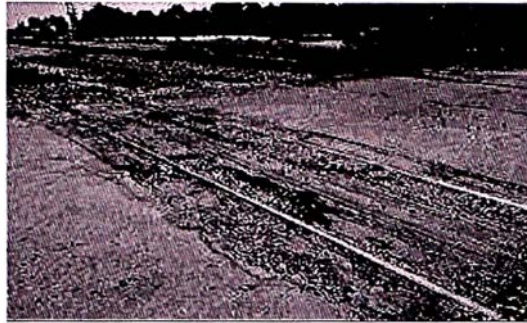
Fig. N°34 Acceso y salidas a líneas férreas severidad alta

H: Parcheo superficial o parcial de la aproximación. Reconstrucción del cruce.

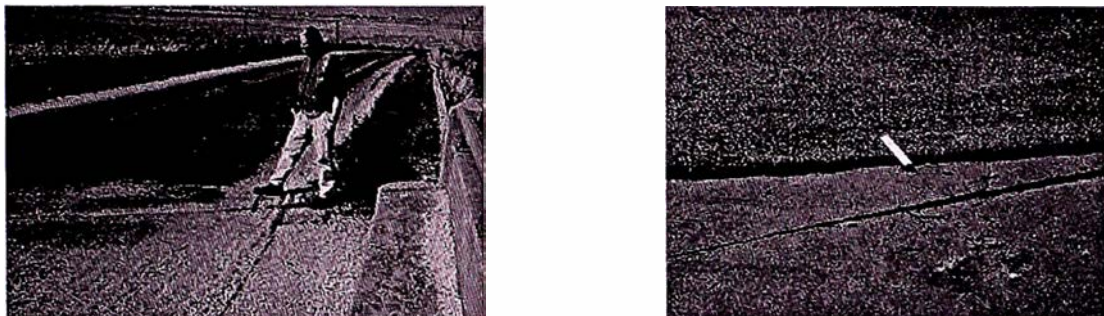
**Descripción:** El desplazamiento es un corrimiento longitudinal y permanente de un área localizada de la superficie del pavimento producido por las cargas del tránsito. Cuando el tránsito empuja contra el pavimento, produce una onda corta y abrupta en la superficie. Normalmente, este daño sólo ocurre en pavimentos con mezclas de asfalto líquido inestables (cutback o emulsión).

Fig. N°37 Deformación por empuje severidad baja y severidad media

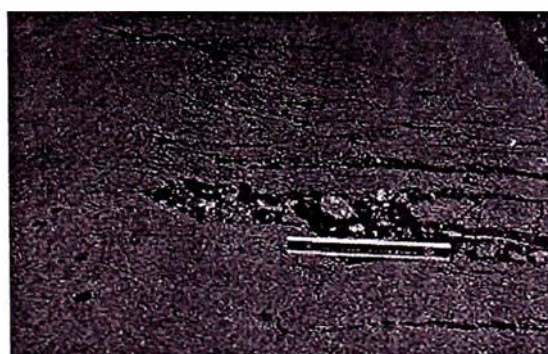
- 1) Ancho promedio de la grieta mayor que 38.0 mm.
- 2) El área alrededor de la grieta está fracturada en pedazos fácilmente removibles.

Fig. N°40 Grietas de deslizamientos severidad alta

H: Parcheo parcial.

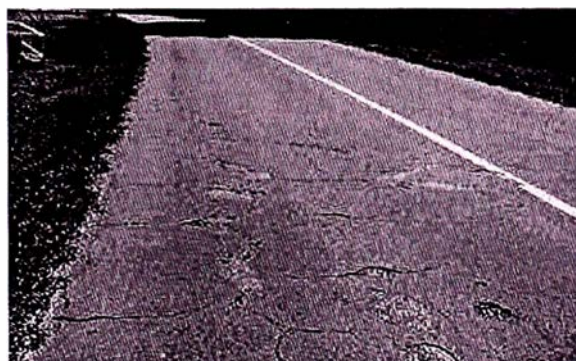
Fig. N°43 Disgregación y desintegración severidad alta

Para los niveles M y H, si el daño es localizado, por ejemplo, por derramamiento de aceite, se hace parcheo parcial.
