**UNIVERSIDAD NACIONAL DE INGENIERIA  
FACULTAD DE INGENIERIA CIVIL**

**“CÁLCULO DEL ÍNDICE DE CONDICIÓN DEL PAVIMENTO  
CON IMÁGENES DEL VEHÍCULO AÉREO NO TRIPULADO”**

**JORGE OMAR CRUZ TORIBIO**

**2018**

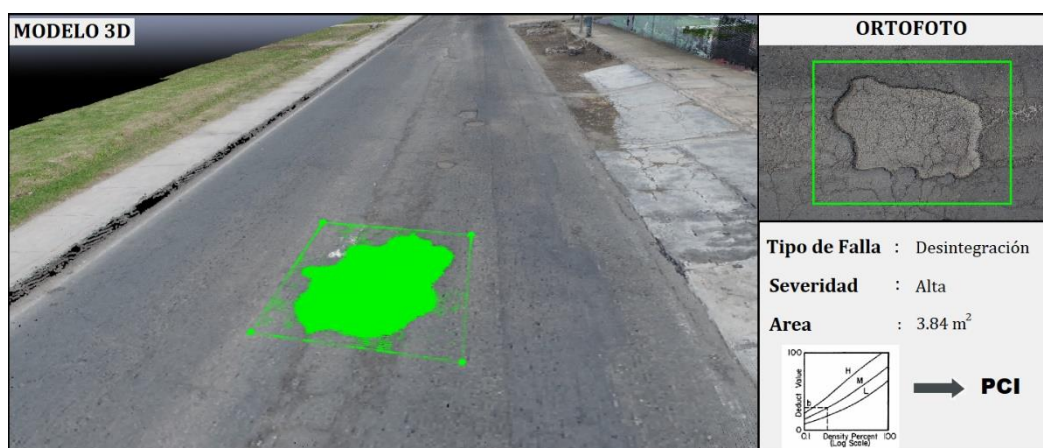
Con la ortofoto de gran resolución y el modelo en 3D se procede a realizar la identificación de las fallas de cada unidad de muestra, determinando la longitud o área según el tipo de falla y su grado de severidad como se muestra en la figura 3.15. Asimismo, se introduce los datos de la inspección del tramo en una hoja de cálculo indicando los diferentes tipos de fallas, severidad y densidad, de manera que se integre al Método PCI para finalmente determinar la condición de cada unidad de muestra.

Figura N° 3.15 Identificación de fallas, severidad y metrado

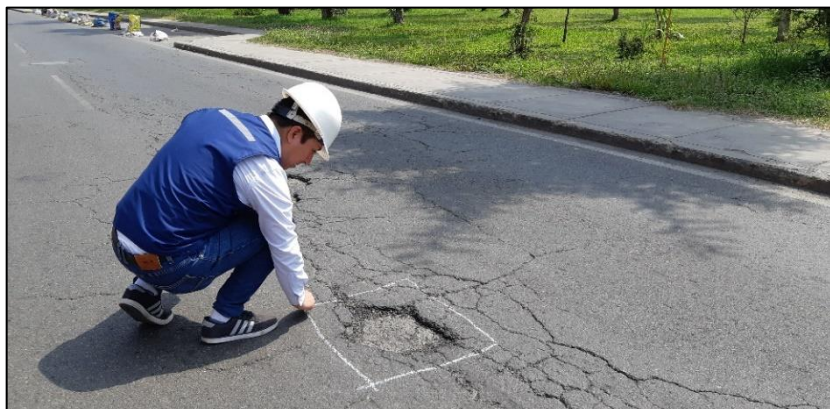
Se identificaron las fallas de las 7 unidades de muestra, determinando su cantidad, grado de severidad y densidad. En general se encontraron 5 tipos de fallas, las cuales fueron: Piel de cocodrilo, grietas en bloque, parcheo, huecos, grietas longitudinales y transversales las cuales se pueden apreciar en las figuras 4.10, 4.11, 4.12 y 4.13.

Figura N° 4.11 Huecos

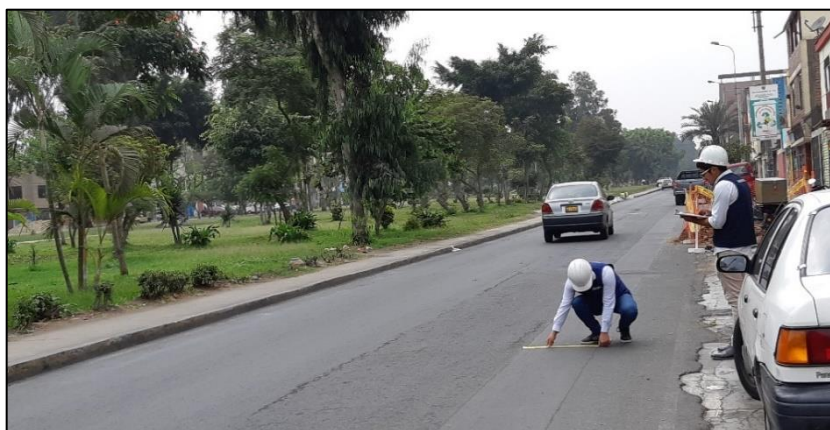
Figura N° 4.12 Parcheo

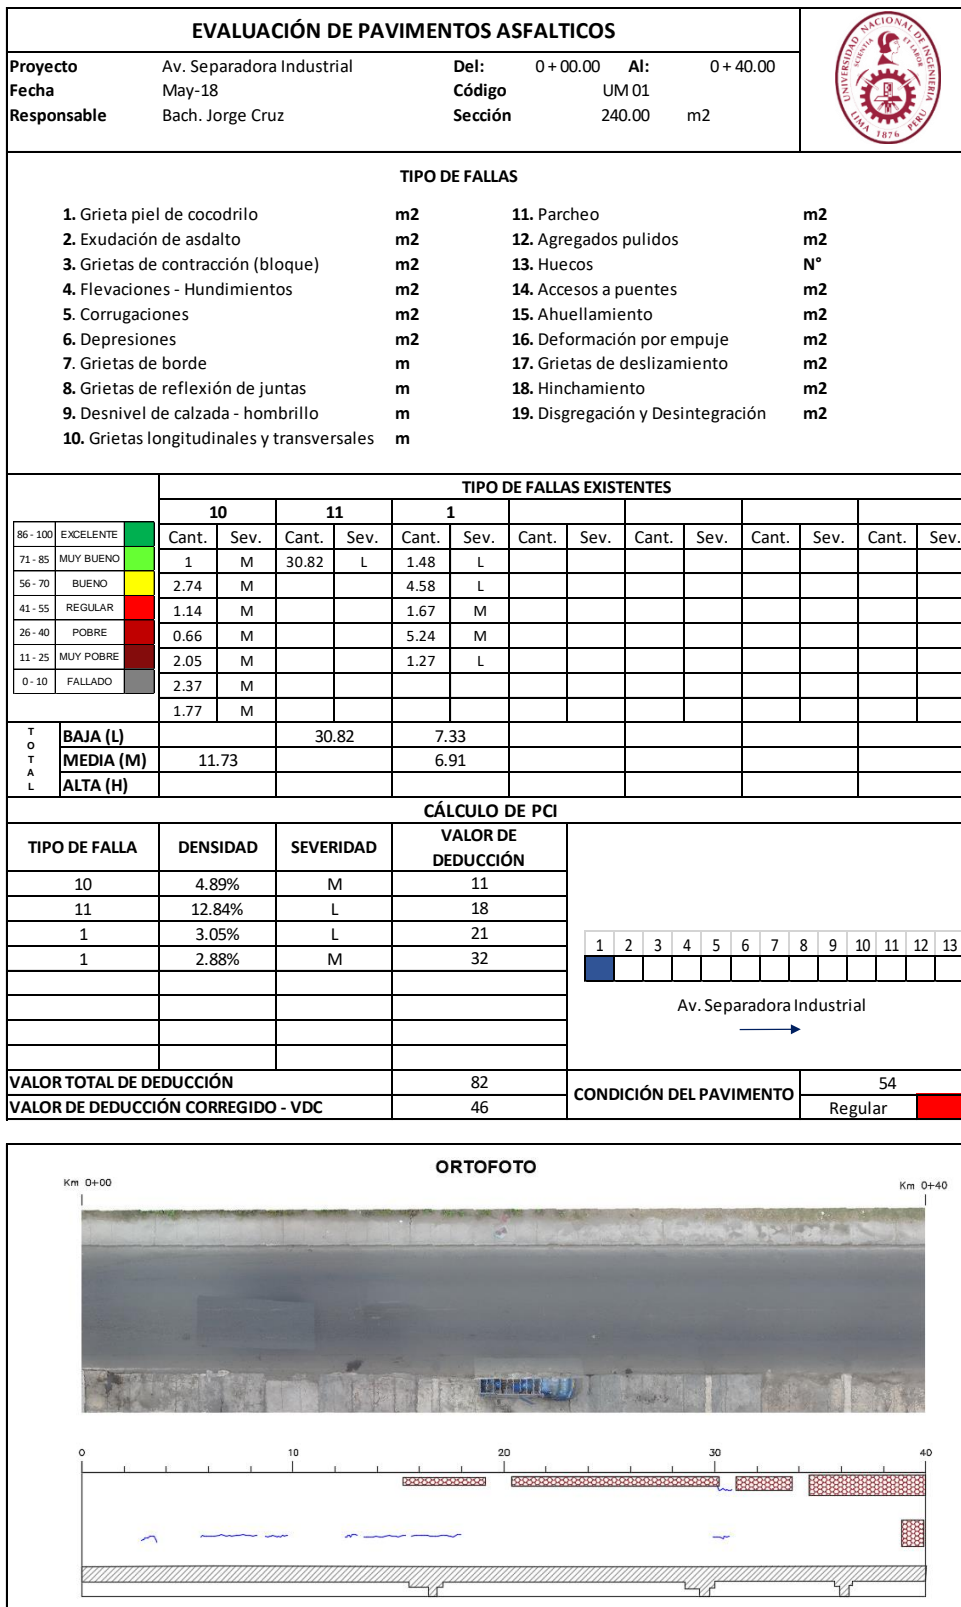
La salida y cuyos formatos de evaluación se muestra en el Anexo 3, tienen la presentación mostrada en la figura 4.32

Figura N° 4.32 Fallas en la vía

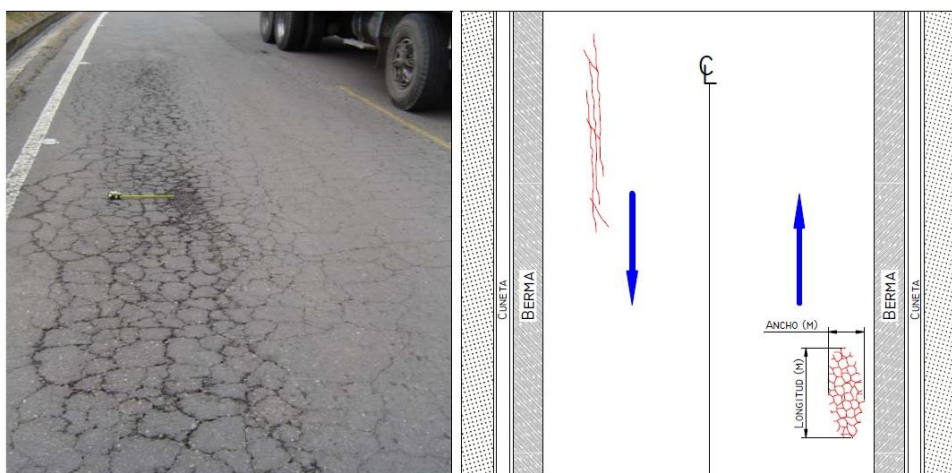
- a) Descripción: Las grietas de fatiga o piel de cocodrilo son una serie de grietas interconectadas, cuyo origen es la falla por fatiga de la capa de rodadura asfáltica bajo acción repetida de las cargas de tránsito. El agrietamiento se inicia en el fondo de la capa asfáltica donde los esfuerzos y deformaciones unitarias de tensión son mayores bajo la carga de una rueda. Inicialmente, las grietas se propagan a la superficie como una serie de grietas longitudinales paralelas. Después de repetidas cargas de tránsito, las grietas se conectan formando polígonos con ángulos agudos que desarrollan un patrón que se asemeja a la piel de cocodrilo. Este tipo de falla ocurre únicamente en áreas sujetas a cargas repetidas de tránsito tales como las huellas de las llantas. Se considera como un daño estructural importante y usualmente se presenta acompañado por ahuellamiento como se observa en la figura.

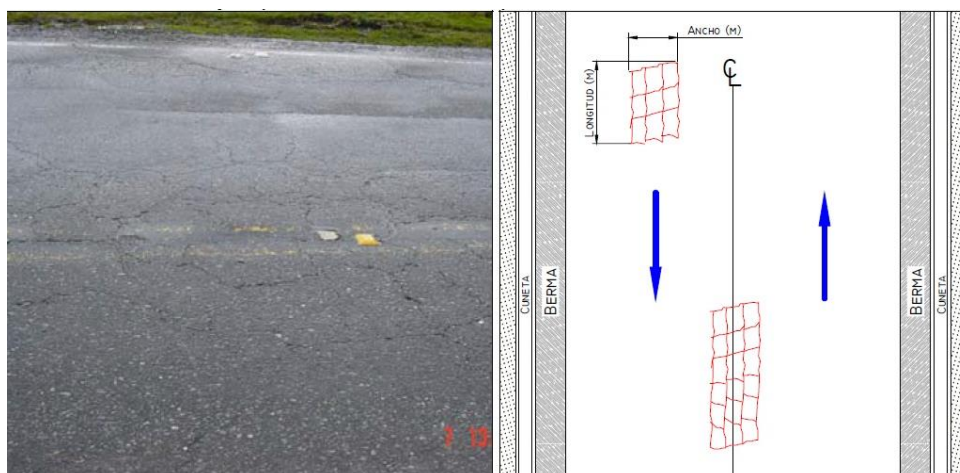
- a) Descripción: son grietas interconectadas que dividen el pavimento en pedazos aproximadamente rectangulares y sus dimensiones pueden variar en tamaño de 0.30 m x 0.30 m a 3.0 m x 3.0 m. Se originan principalmente por la contracción del concreto asfáltico y los ciclos diarios de temperatura. Estas grietas no están asociadas a cargas e indican que el asfalto se ha endurecido significativamente. Normalmente ocurre sobre una gran porción del pavimento, pero algunas veces aparecerá únicamente en áreas sin tránsito. Este tipo de daño difiere de la piel de cocodrilo en que este último forma pedazos más pequeños, de muchos lados y con ángulos agudos. Además, la piel de cocodrilo es originada por cargas repetidas de tránsito y, por lo tanto, se encuentra únicamente en áreas sometidas a cargas vehiculares como se muestra en la figura.

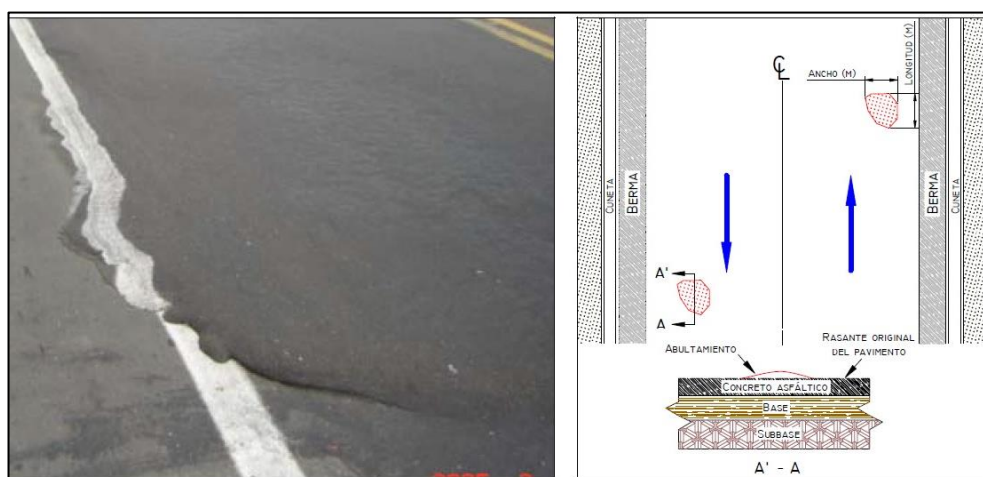
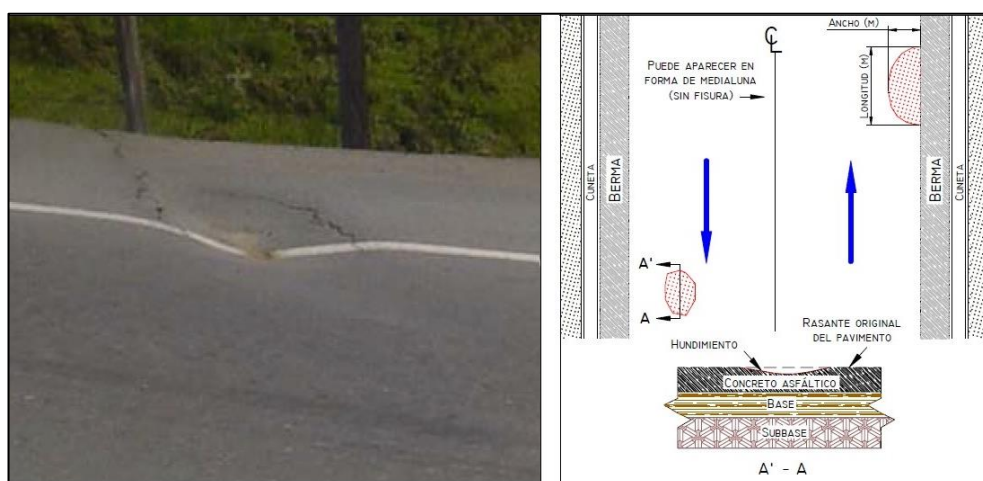
- a) Descripción: Los abultamientos son pequeños desplazamientos hacia arriba localizados en la superficie del pavimento como se aprecia en la figura. Se diferencian de los desplazamientos, pues estos últimos son causados por pavimentos inestables.

Los hundimientos son desplazamientos hacia abajo, pequeños y abruptos, de la superficie del pavimento como se puede observar en la figura.

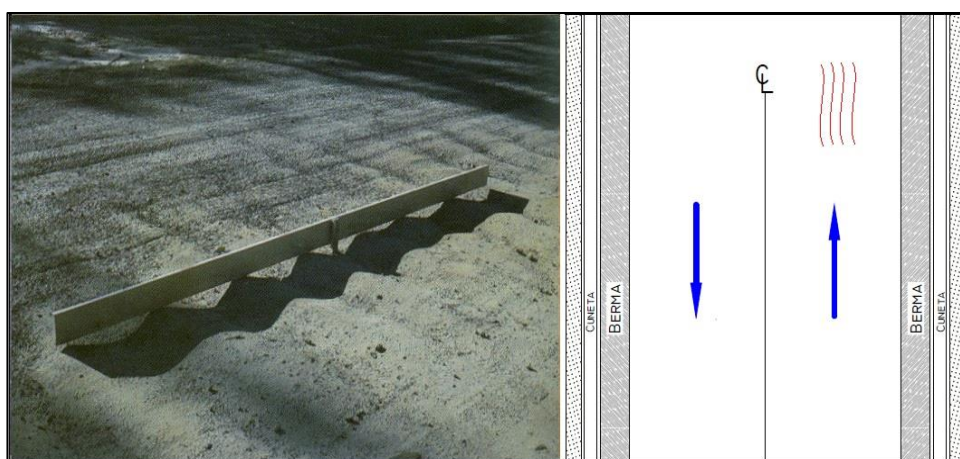
a) Descripción: La corrugación es una serie de cimas y depresiones muy próximas que ocurren a intervalos bastante regulares, usualmente a menos de 3.0 m. Las cimas son perpendiculares a la dirección del tránsito como se muestra en la figura. Este tipo de daño es usualmente causado por la acción del tránsito combinada con una carpeta o una base inestable.

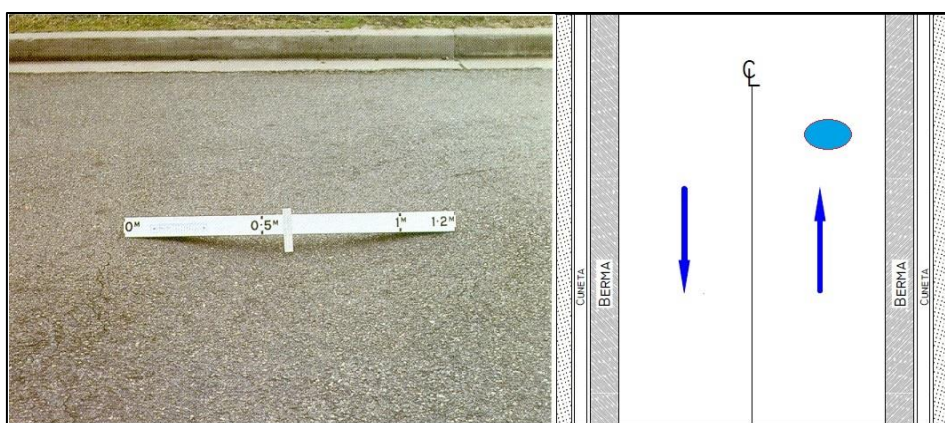
- a) Descripción: Son áreas localizadas de la superficie del pavimento con niveles ligeramente más bajos que el pavimento a su alrededor como se puede apreciar en la figura. En múltiples ocasiones, las depresiones suaves sólo son visibles después de la lluvia, cuando el agua almacenada forma un “baño de pájaros”. En el pavimento seco las depresiones pueden ubicarse gracias a las manchas causadas por el agua almacenada. Las depresiones son formadas por el asentamiento de la subrasante o por una construcción incorrecta. Originan alguna rugosidad y cuando son suficientemente profundas o están llenas de agua pueden causar hidropneumático.

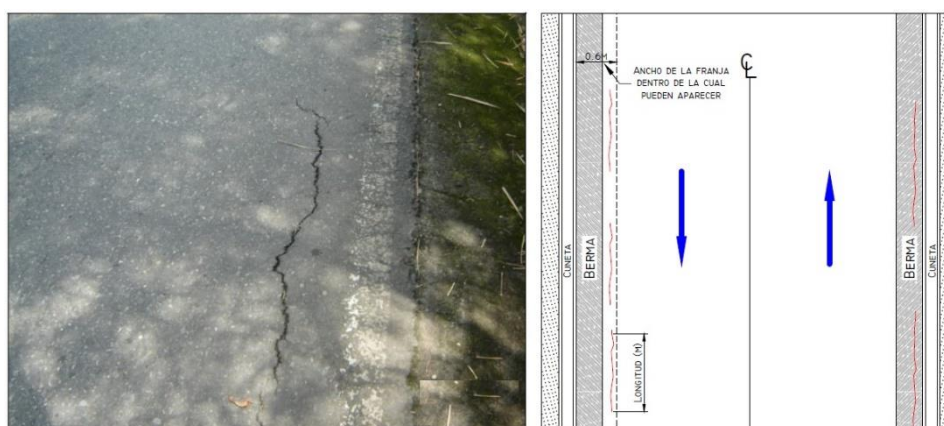
- a) Descripción: Las grietas de borde son paralelas y generalmente están a una distancia entre 0.30 y 0.60 m del borde exterior del pavimento como se observa en la figura. Este daño se acelera por las cargas de tránsito y puede originarse por debilitamiento de la base o subrasante próximas al borde del pavimento. El área entre la grieta y el borde del pavimento se clasifica de acuerdo con la forma como se agrieta.

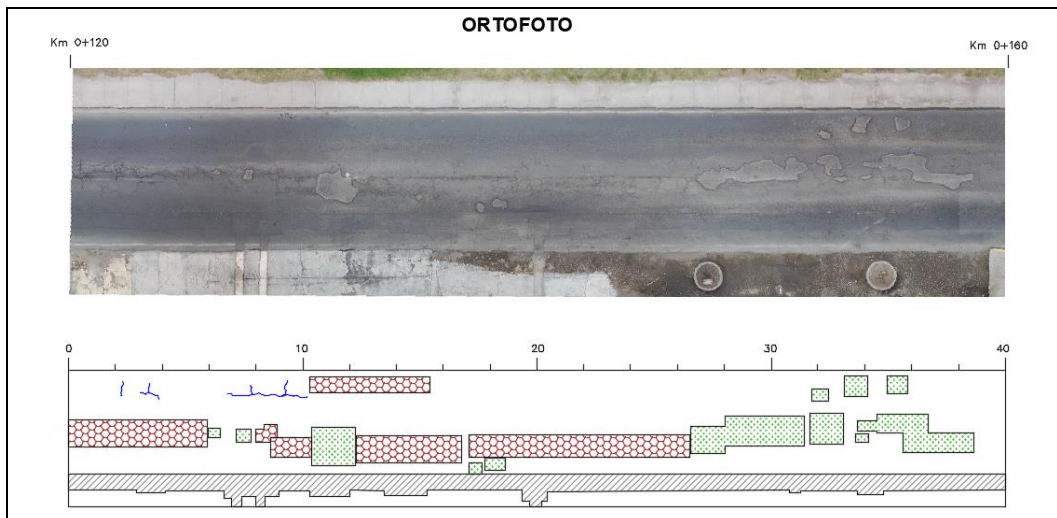
EVALUACIÓN DE PAVIMENTOS ASFALTICOS			
<b>Proyecto</b>	Av. Separadora Industrial	<b>Del:</b>	0 + 120.00 <b>Al:</b> 0 + 160.00
<b>Fecha</b>	May-18	<b>Código</b>	UM 04
<b>Responsable</b>	Bach. Jorge Cruz	<b>Sección</b>	240.00 m2

TIPO DE FALLA	DENSIDAD	SEVERIDAD	VALOR DE DEDUCCIÓN
10	2.89%	M	2
1	1.43%	L	13
1	9.63%	M	47
11	12.98%	L	18
13	16.67%	M	100
<b>VALOR TOTAL DE DEDUCCIÓN</b>			180
<b>VALOR DE DEDUCCIÓN CORREGIDO - VDC</b>			90

<b>CONDICIÓN DEL PAVIMENTO</b>	10
	Fallado

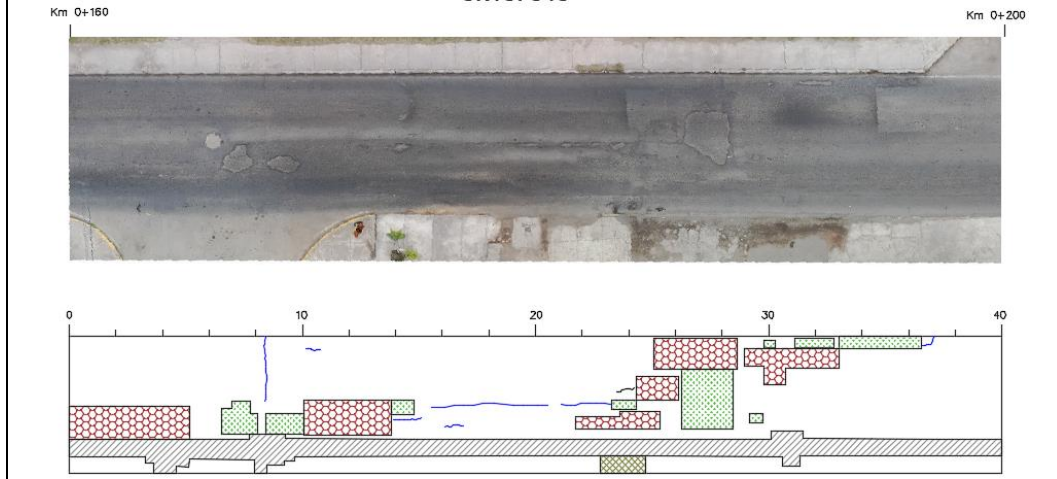
EVALUACIÓN DE PAVIMENTOS ASFALTICOS			
<b>Proyecto</b>	Av. Separadora Industrial	<b>Del:</b>	0 + 160.00 <b>Al:</b> 0 + 200.00
<b>Fecha</b>	May-18	<b>Código</b>	UM 05
<b>Responsable</b>	Bach. Jorge Cruz	<b>Sección</b>	240.00 m2

TIPO DE FALLA	DENSIDAD	SEVERIDAD	VALOR DE DEDUCCIÓN																																						
1	8.68%	M	45																																						
1	1.94%	H	40																																						
11	13.38%	L	28																																						
10	2.63%	M	7																																						
10	2.98%	H	17																																						
13	10.83%	M	100																																						
7	0.81%	M	7																																						
<b>VALOR TOTAL DE DEDUCCIÓN</b>				244																																					
<b>VALOR DE DEDUCCIÓN CORREGIDO - VDC</b>				82																																					
				<table border="1"> <thead> <tr> <th>1</th><th>2</th><th>3</th><th>4</th><th>5</th><th>6</th><th>7</th><th>8</th><th>9</th><th>10</th><th>11</th><th>12</th><th>13</th> </tr> </thead> <tbody> <tr> <td></td><td></td><td></td><td></td><td style="background-color: #0056b3;"></td><td></td><td></td><td></td><td></td><td></td><td></td><td></td><td></td> </tr> </tbody> </table>										1	2	3	4	5	6	7	8	9	10	11	12	13														<b>CONDICIÓN DEL PAVIMENTO</b> 18 Muy Pobre	
1	2	3	4	5	6	7	8	9	10	11	12	13

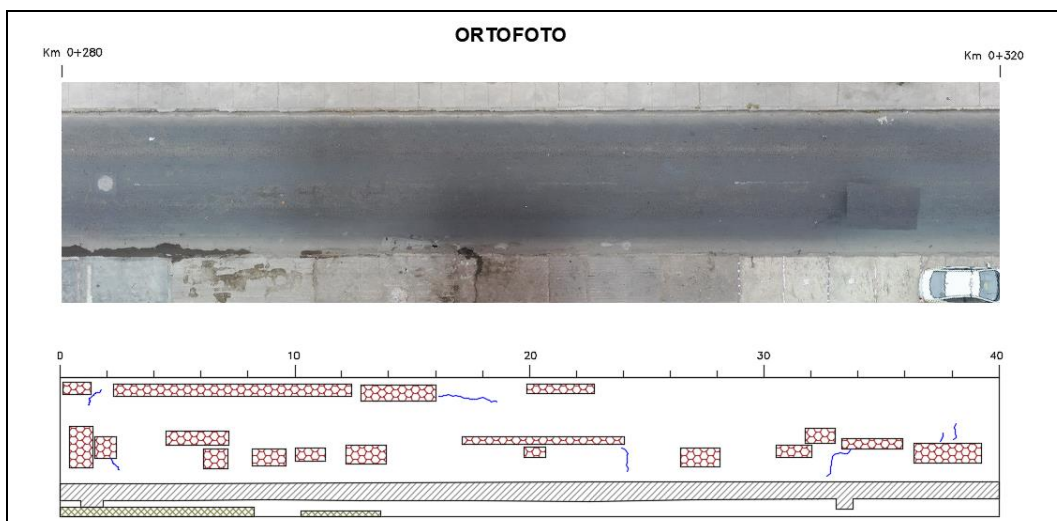
EVALUACIÓN DE PAVIMENTOS ASFALTICOS			
<b>Proyecto</b>	Av. Separadora Industrial	<b>Del:</b>	0 + 280.00 <b>Al:</b> 0 + 320.00
<b>Fecha</b>	May-18	<b>Código</b>	UM 08
<b>Responsable</b>	Bach. Jorge Cruz	<b>Sección</b>	240.00 m2

TIPO DE FALLA	DENSIDAD	SEVERIDAD	VALOR DE DEDUCCIÓN	
10	3.51%	M	9	
1	2.71%	L	20	
1	4.88%	M	37	
11	12.56%	L	29	
7	3.42%	M	9	
7	1.42%	H	10	
<b>VALOR TOTAL DE DEDUCCIÓN</b>			114	<b>CONDICIÓN DEL PAVIMENTO</b>
<b>VALOR DE DEDUCCIÓN CORREGIDO - VDC</b>			56	44 Regular

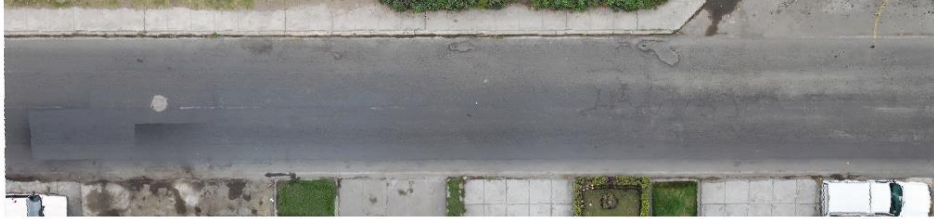
<b>Proyecto</b>	Av. Separadora Industrial				<b>Del:</b>	0 + 440.00		<b>Al:</b>	0 + 480.00						
<b>Fecha</b>	May-18				<b>Código</b>	UM 12									
<b>Responsable</b>	Bach. Jorge Cruz				<b>Sección</b>	240.00		m2							
<b>TIPO DE FALLAS</b>

4.94	L	5.41	L										
TOTAL	<b>BAJA (L)</b>	17.61		12.61		4		30.24							
	<b>MEDIA (M)</b>	10.88		14.55											
	<b>ALTA (H)</b>			11.35											
<b>CÁLCULO DE PCI</b>															
<b>TIPO DE FALLA</b>	<b>DENSIDAD</b>	<b>SEVERIDAD</b>	<b>VALOR DE DEDUCCIÓN</b>												
10	7.34%	L	8												
10	4.53%	M	11												
1	5.25%	L	27												
1	6.06%	M	40												
1	4.73%	H	51												
13	1.67%	L	91												
11	12.60%	L	29												
<b>VALOR TOTAL DE DEDUCCIÓN</b>			257												
<b>VALOR DE DEDUCCIÓN CORREGIDO - VDC</b>			89			<b>CONDICIÓN DEL PAVIMENTO</b>					11				
											Muy Pobre				
<b>ORTOFOTO</b>

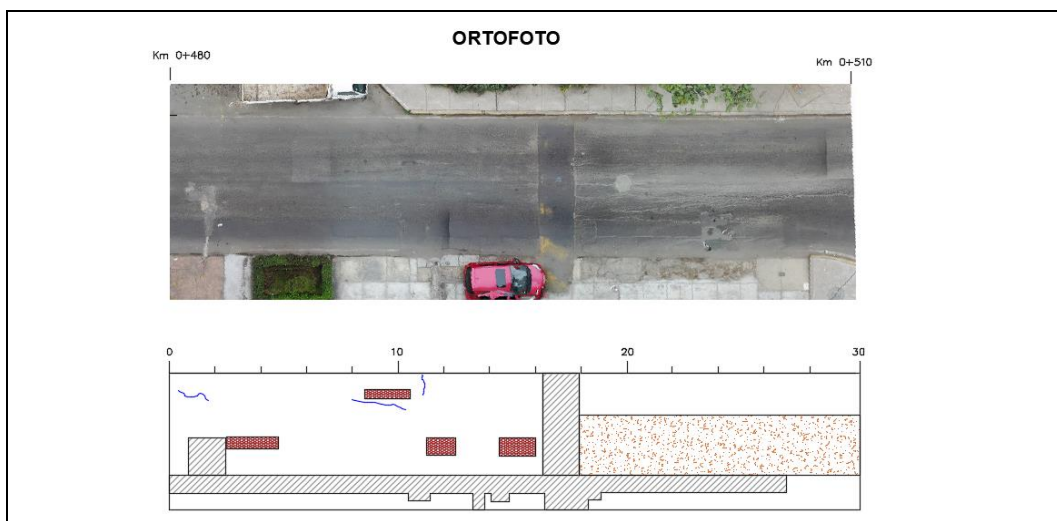
EVALUACIÓN DE PAVIMENTOS ASFALTICOS			
<b>Proyecto</b>	Av. Separadora Industrial	<b>Del:</b>	0 + 480.00 <b>Al:</b> 0 + 510.00
<b>Fecha</b>	May-18	<b>Código</b>	UM 13
<b>Responsable</b>	Bach. Jorge Cruz	<b>Sección</b>	180.00 m2

TIPO DE FALLA	DENSIDAD	SEVERIDAD	VALOR DE DEDUCCIÓN																																						
10	0.90%	L	0																																						
10	1.88%	M	4																																						
11	17.35%	L	22																																						
11	1.48%	H	22																																						
12	17.67%	M	6																																						
1	1.24%	L	11																																						
1	1.09%	M	21																																						
<b>VALOR TOTAL DE DEDUCCIÓN</b>			86																																						
<b>VALOR DE DEDUCCIÓN CORREGIDO - VDC</b>			42																																						
				<table border="1"> <thead> <tr> <th>1</th><th>2</th><th>3</th><th>4</th><th>5</th><th>6</th><th>7</th><th>8</th><th>9</th><th>10</th><th>11</th><th>12</th><th>13</th> </tr> </thead> <tbody> <tr> <td></td><td></td><td></td><td></td><td></td><td></td><td></td><td></td><td></td><td></td><td></td><td></td><td></td> </tr> </tbody> </table>										1	2	3	4	5	6	7	8	9	10	11	12	13															
1	2	3	4	5	6	7	8	9	10	11	12	13																													
				Av. Separadora Industrial																																					
				→																																					
														CONDICIÓN DEL PAVIMENTO																											
														58																											
														Bueno
