Universidad Nacional de Ingeniería
FACULTAD DE INGENIERIA MECANICA

**“ Estudio Metalurgico
de Recipientes de Gas
Licuado de Petróleo
GLP de 11 Kg ”**

T E S I S

LIMA - PERU - 1988

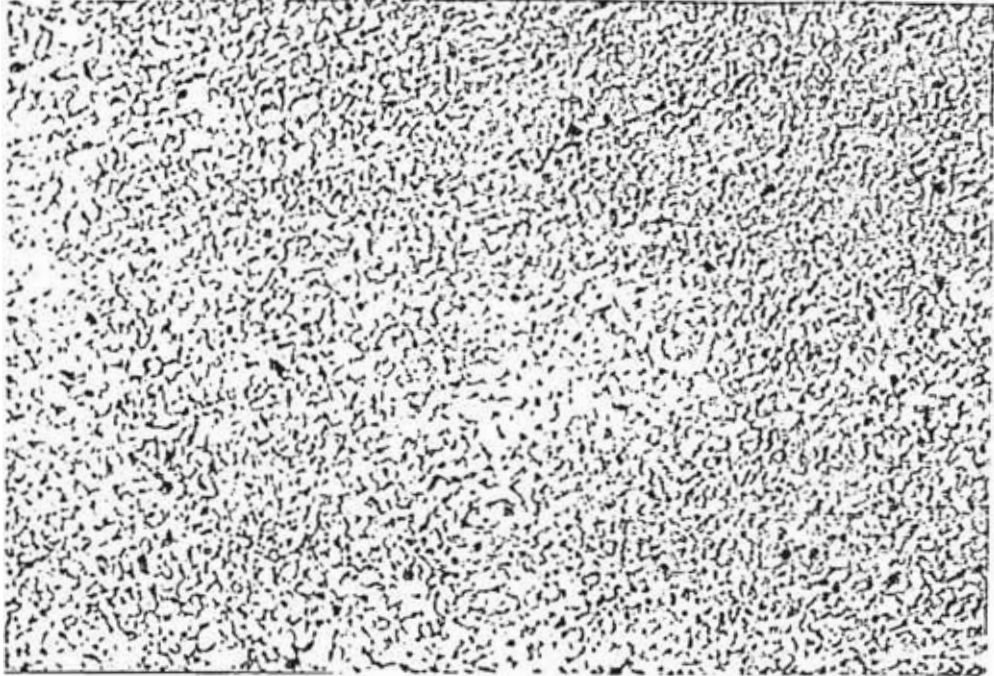
Fig. 21.-, Estructura refinada en la ZAC

III. La estructura Refinada mostrada en la micrografía de la fig. 21 .

La austenita original procedente enfrío desde una temperatura T_3 justo cerca a AC_3 .

Esta es la temperatura correcta para un recocido y resulta en una estructura ferrítica-perlítica fina.

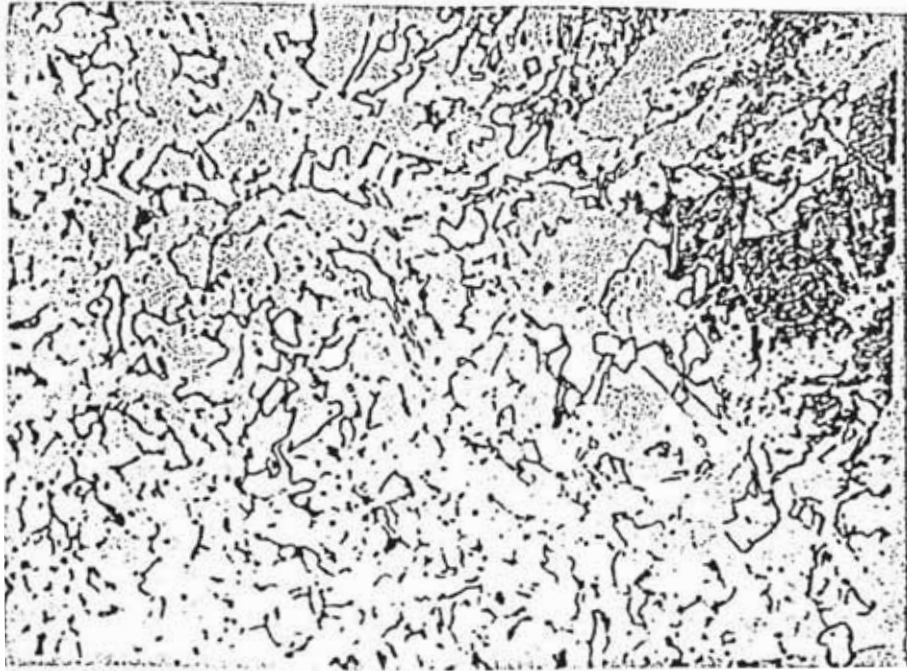
Fig. 22.- Estructura mezclada en la ZAC

IV. La estructura mezclada mostrada en la micrografía de la fig. 22. El metal base el cual enfrió desde una temperatura entre AC_1 y AC_3 ; como T_4 , consiste inicialmente de una austenita más ferrita basta. En el enfriamiento la austenita da una perlita + ferrita fina. Entonces la estructura consiste de ferrita gruesa, ferrita fina más perlita fina

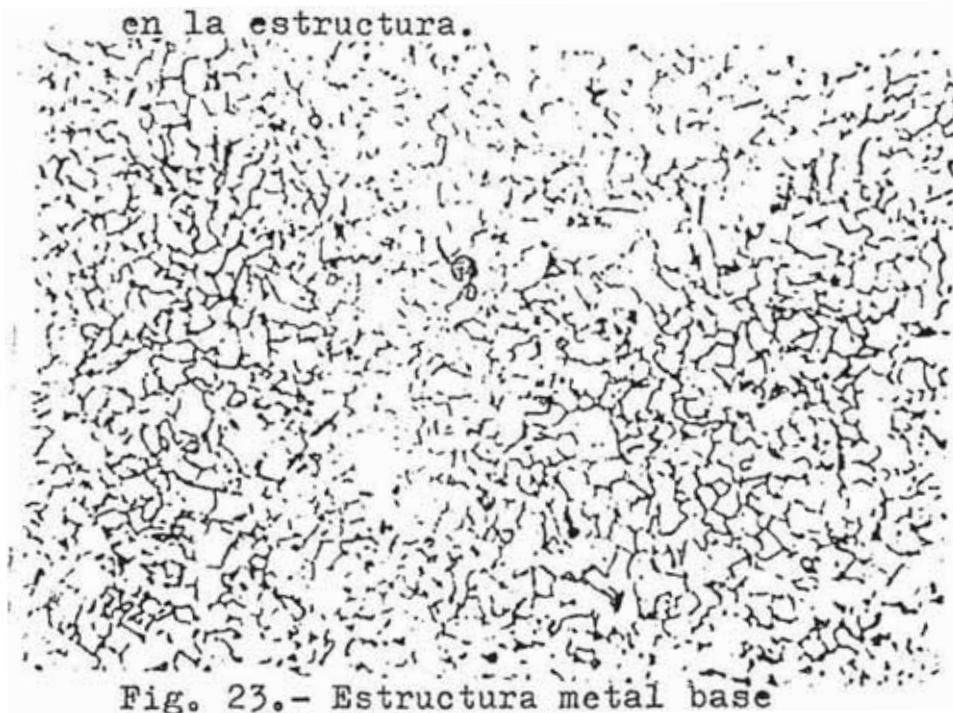
Fig. 23.- Estructura metal base

V. El metal base mostrado en la micrografía de la fig. 23. Este ha sido calentado a una temperatura T_5 bajo AC_1 , no produciendo este calentamiento ningún cambio observable

en la estructura.

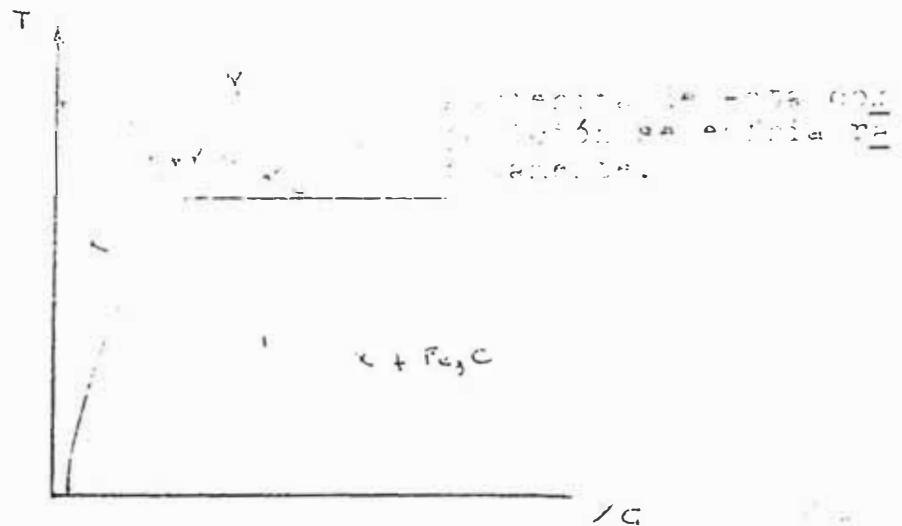
Fig. 24.- Explicación formación de martensita

En algunos casos es posible la formación de martensita, de más % de carbono que la del metal base, en la ZAC, debido al posible rápido enfriamiento de esta zona desde una temperatura sobre AC_1 , lo cual es favorecido por el enriquecimiento en carbono de la austenita en la porción del diagrama Fe-C, ferrita + austenita, tal como se muestra en la fig. 24.

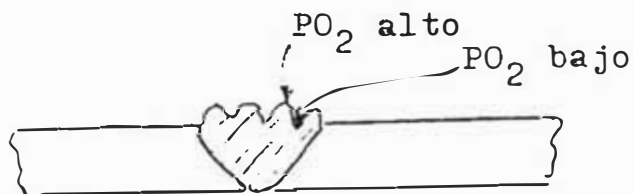
+Corrosión por aireación diferencial; todas aquellas zonas de la soldadura mal aireadas, es decir donde se tenga poca presión de oxígeno, son propicias para la aparición de ataque de corrosión por aireación diferencial, como por ejemplo:

Porosidades superficiales

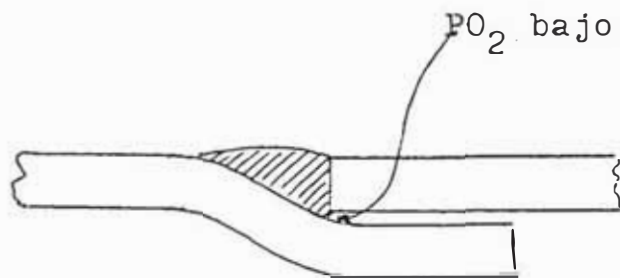
Zonas donde el material de aporte no lle
na la cavidad.

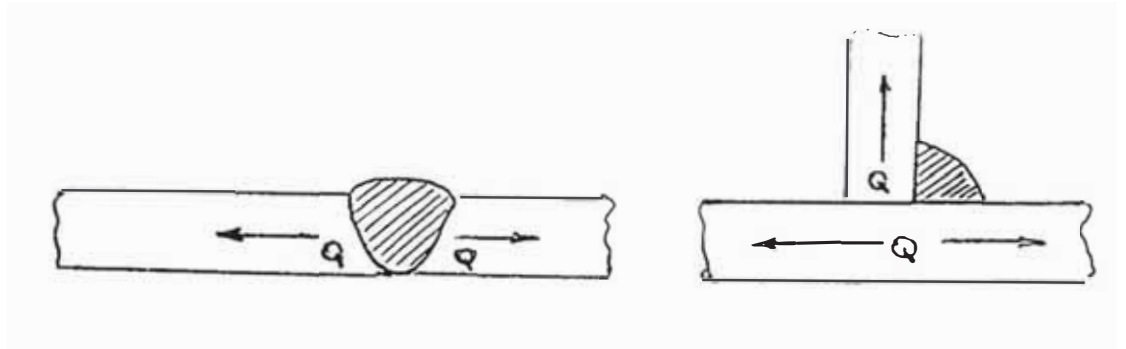
Es importante notar que en el caso de soldaduras de partes no sometidas a presión, se tiene un rate de enfriamiento mayor que en las soldaduras circunferencial y la collarin-casquete, pues en la primera se tiene que la disipación del calor se efectúa por tres fren

tes, mientras que en las segundas se efectúa por dos frentes, tal como se indica en la fig.30.

Fig.30 Disipación de calor en uniones soldadas. En consecuencia, en la soldadura de partes no sometidas a presión se tiene más posibilidad de formación de productos de temple, lo que conlleva a la probabilidad de agrietamiento.

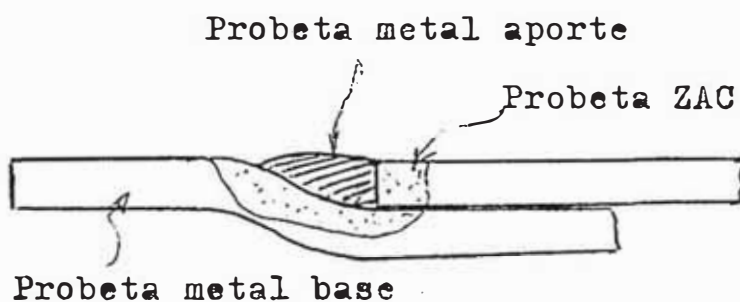
Fig. 38 Probetas para metalografía.

En la observación de estas probetas se puso de manifiesto lo siguiente:
