**UNIVERSIDAD NACIONAL DE INGENIERÍA  
FACULTAD DE INGENIERÍA AMBIENTAL**

**“EVALUACIÓN DE LOS DAÑOS OCASIONADOS EN  
EL SISTEMA DE ABASTECIMIENTO DE AGUA DEBIDO AL  
TERREMOTO DEL 15 DE AGOSTO DE 2007 EN LA  
PROVINCIA DE PISCO”**

**TESIS**

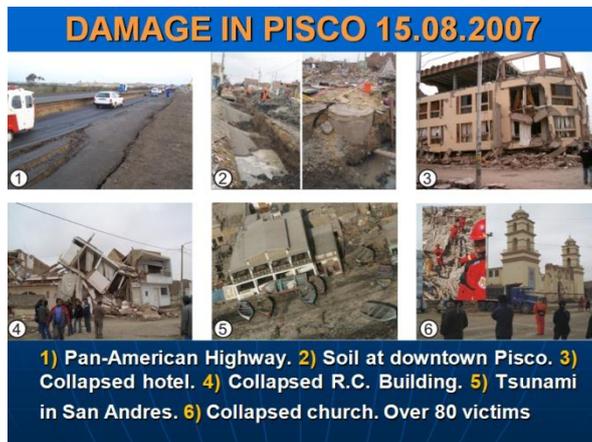
DAÑOS EN PISCO 15.08.2007

1. Daños en la Carretera Panamericana Acceso al Puente Huamaní.
2. Daños en tuberías de agua y desague en suelo compacto muy húmedo.
3. Colapso del Hotel Embassy.
4. Colapso del edificio de concreto armado.
5. Tsunami en San Andrés.
6. Colapso de la Catedral de Pisco.

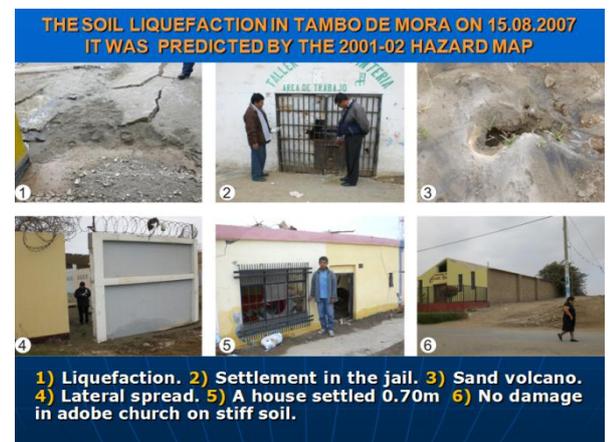
DAÑOS POR LICUACIÓN DE SUELOS EN TAMBO DE MORA

El mapa de peligros de Tambo de Mora de 2001-2002 indicaba que allí ocurrirían altas intensidades sísmicas y licuación generalizada de suelos, como sucedió durante el terremoto. Como consecuencia de ello, manzanas enteras de viviendas se hundieron entre 0.60 m y 1 m. Ejemplo la cárcel provincial de Chíncha, ubicada en Tambo de Mora, sufrió severos efectos del sismo. Todos los cercos colapsaron y permitió la fuga de los internos. En la oscuridad, los reos

1. Licuación
2. Hundimiento de la cárcel.
3. Volcán de arena.
4. Desplazamiento lateral (lateral spread) de un muro.
5. Hundimiento de una casa.
6. Iglesia evangélica de adobe sin daños, construida cortando un montículo de suelo muy firme.

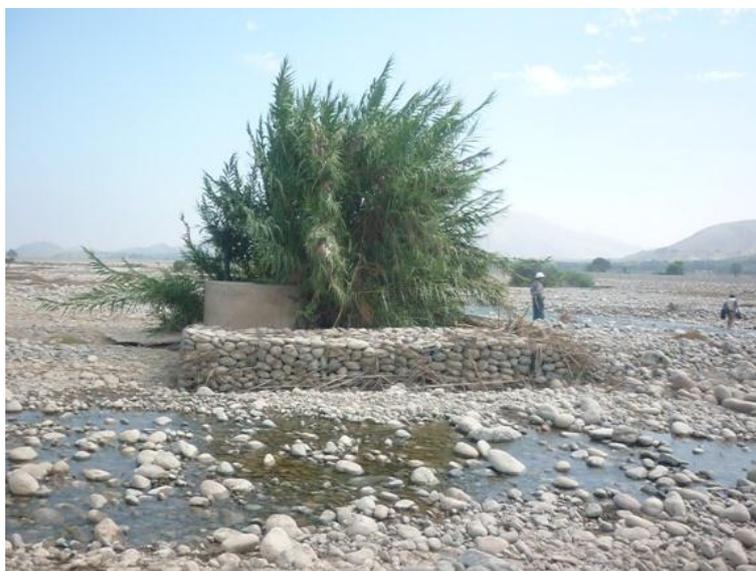
Fotografía 3: Vista de la cámara en el lecho del río Pisco

En la fotografía N° 1, se muestra la parte exterior de la cámara de inspección de la galería filtrante ubicada en el lecho del río Pisco a la altura de Humay. En la fotografía N° 2, se muestra como ingresa el agua por las paredes que se agrietaron como consecuencia del movimiento del suelo.

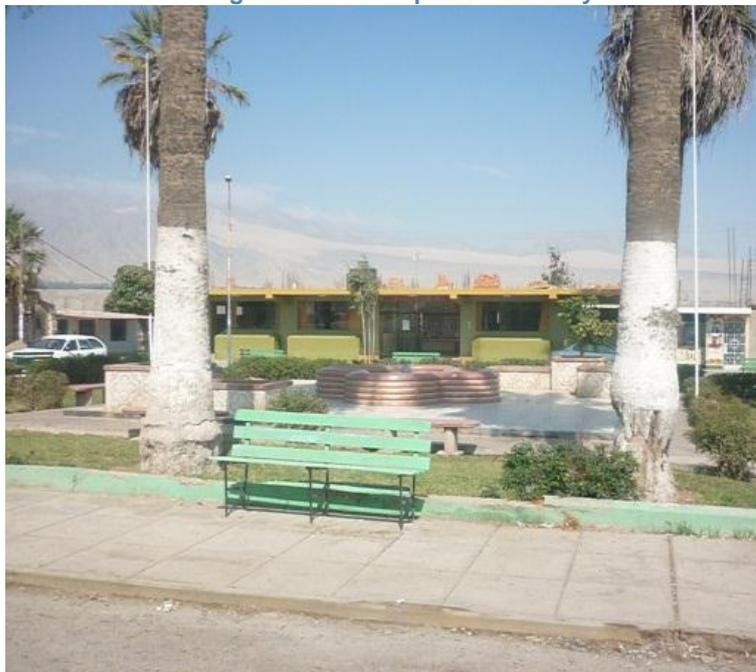
Fotografía 5: Centro poblado Humay

En la fotografía N° 5, se muestra la población de Humay; y en la fotografía N° 6, se muestra el punto de descarga de aguas residuales sin tratamiento ninguno al río Pisco, justo donde se ubican las galerías filtrantes Cabeza de Toro que capta el agua del río Pisco. Es evidente que el agua del río tiene altas concentraciones de coliformes que ingresan a la galería por las grietas que estas tienen en las paredes de las cámaras. Para evitar esta contaminación se aisló varios tramos de la galería, dejándolos inoperativos.

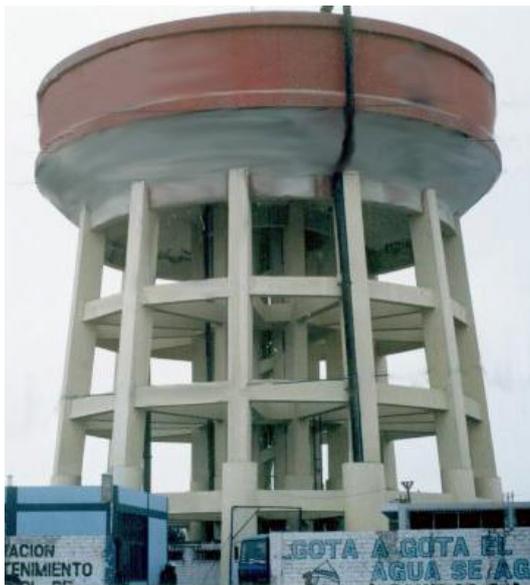
Fotografía 22: RE-01 Antes del sismo

Está ubicado en la avenida Fermín Tangüis principal ingreso a Pisco. Tiene una capacidad de 1400m<sup>3</sup>. Fue construido el año 1960. Es elevado, apoyado sobre un sistema de vigas y columnas de concreto armado. Fue el reservorio que más sufrió durante el sismo de 2007. Los daños se produjeron principalmente en la estructura de soporte, en el sistema de vigas y columnas, presentando grietas en sus extremos cerca de los nudos. En algunos puntos, el recubrimiento de concreto se desprendió, quedando el refuerzo a la vista. En la actualidad está fuera de servicio.

En fotografía N° 21, se muestra el reservorio elevado antes del sismo y en fotografía N° 22 se muestra, el reservorio después del sismo quedó colapsado con daño estructural.

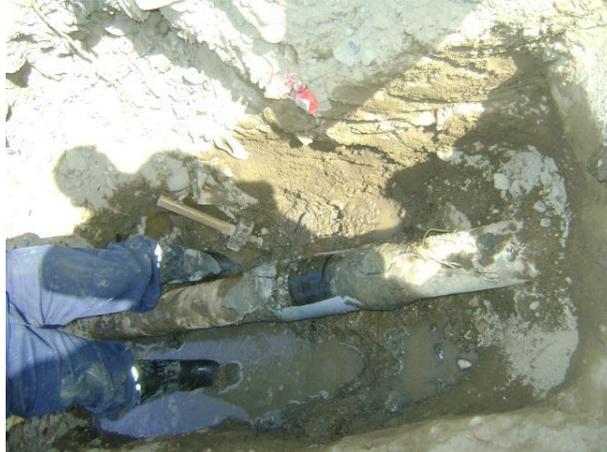
Fotografía 30: Tubería de AC con reparación anti técnico

En la fotografía N° 30, se ve una reparación no técnica. Solo amarraron con jebe y colocaron dado de concreto. Esto se debe al escaso recurso de la EPS. En la fotografía N° 31, se muestra la tubería de hierro fundido en el estado actual en que se encuentra. Se nota que está totalmente corroído.

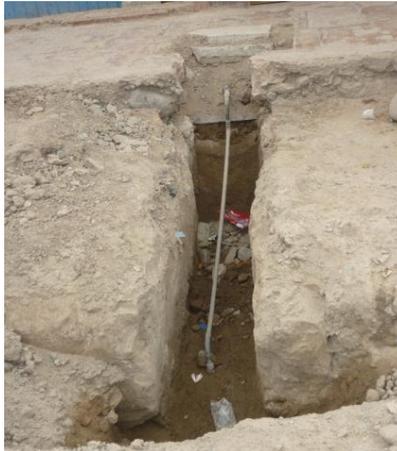
**Fotografía 35: Conexión domiciliaria.**

En la fotografía N° 34, se muestra el único punto donde la tubería de PVC sufrió una rotura. Nótese que es un canal con suelo saturado, posiblemente haya sufrido mayores desplazamiento que provocaron el daño. En la fotografía N° 35, se observa una conexión domiciliaria típica con uniones empalmadas con pegamento. Este tipo de unión se desprenden con la aceleración del suelo.

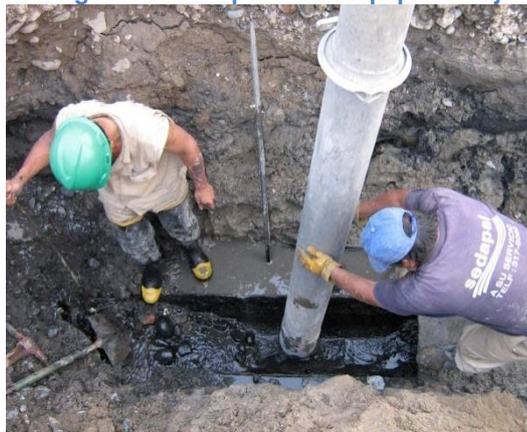
**Fotografía 37: Limpieza con equipo hidrojet**

En la fotografía N° 36, se muestra un tramo del colector colapsado donde el agua residual aflora a la vía pública y causa olor desagradable, proliferación de vectores e incremento del riesgo de una epidemia pero en Pisco pudo controlarse. En la fotografía N° 37, se muestra la tubería con material de CSN. Esta tubería presenta el lomo totalmente desintegrado a consecuencia de la corrosión del concreto por los ácidos sulfúricos, producto de la descomposición de la materia orgánica. Este fenómeno ya había sucedido antes del sismo y cuando se produjo el movimiento del suelo, conformado por grava arcilla y limo, taponeó completamente la tubería provocando atoros e inundaciones.

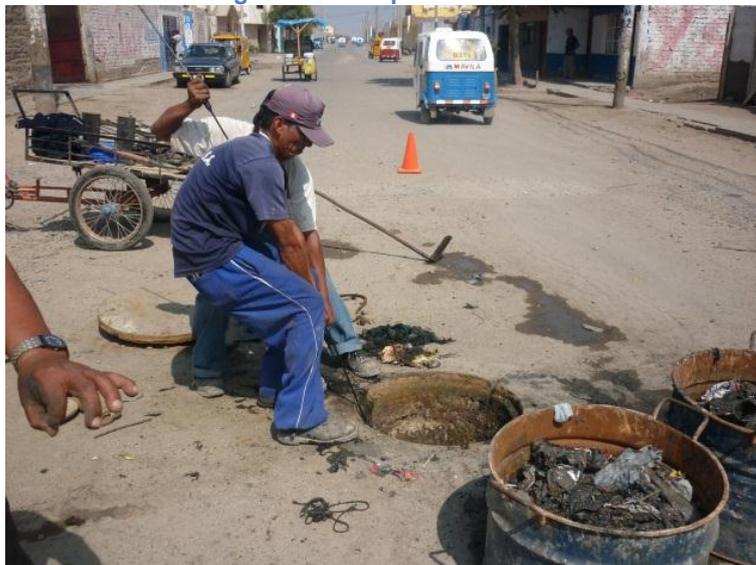
**Fotografía 40: Limpieza con varillas**

En la fotografía N° 40, se muestra a las personas que están realizando la limpieza del colector por medio de las varillas acerados que en el extremo tiene una espiral que atrapa lo que está atorado en la tubería, pudiendo ser trapo, botellas, bolsas, etc. Nótese la precariedad del trabajo del personal de EMAPISCO. No tiene ningún tipo de EPP.

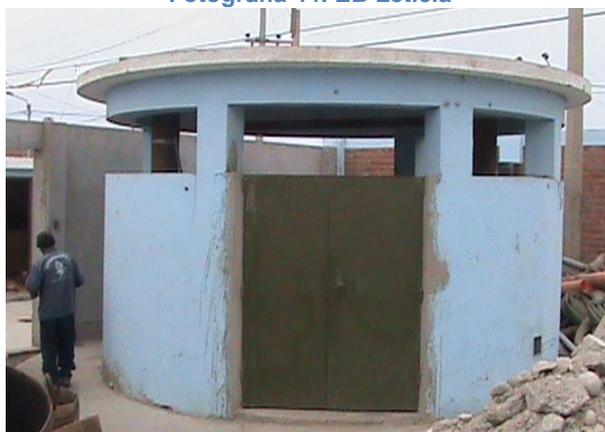
**Fotografía 44: EB Leticia**

Está ubicado al oeste del cercado de Pisco. Consta de una sola cámara, con capacidad de 97.26 m<sup>3</sup> HDT 19 mt, 03 electrobombas sumergibles de 30 hp, Q = 85 lts/seg y un grupo electrógeno de emergencia de 100 kw ,1300m línea de impulsión con tubería de PVC UF ISO 4422, diámetro de 350mm. Fue construido en 1981. Los daños fueron: hundimiento del caisson, caída del tablero electromecánico, caída del cerco perimétrico y rotura de la válvula check de hierro fundido.

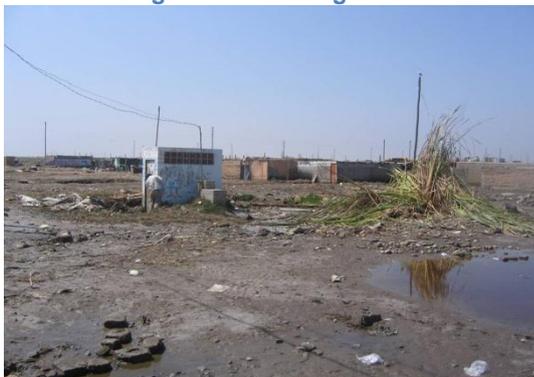
Fotografía 46: EB Miguel Grau

En el 2007 la CB-D Miguel Grau sufrió la inundación, producto del maremoto pos sismo. Por la antigüedad y la falta de capacidad, se cambió por una nueva cámara de mayor capacidad.

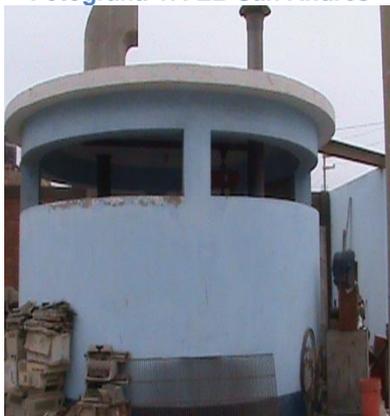
Fotografía 47: EB San Andrés

En el 2007 solo presentó inundación por el maretazo ocurrido después del sismo. En la zona de San Andrés después del sismo, construyeron otra cámara de bombeo San Andrés norte.

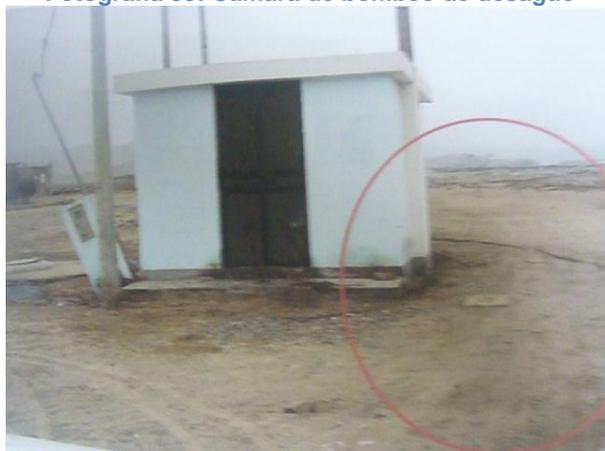
Fotografía 55: Cámara de bombeo de desagüe

La fotografía N° 54, muestra la falla en la talud de laguna de oxidación de Cerro Azul y la fotografía N° 55, muestra la cámara de bombeo de desagües N°1 de las Salinas afectado por el sismo del 2007. En ella se puede apreciar el hundimiento de la cámara.

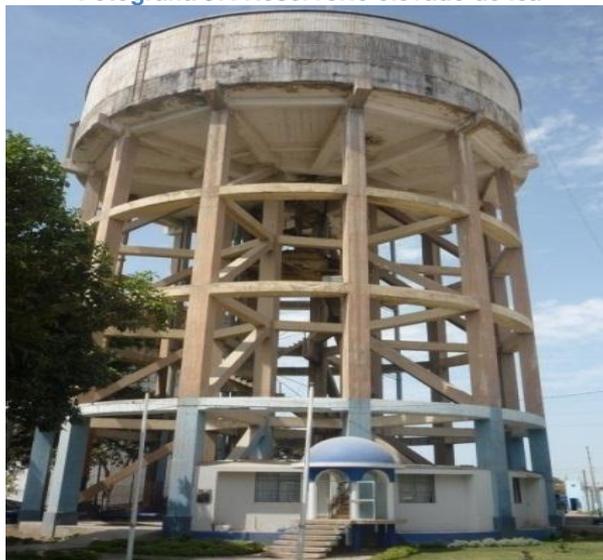
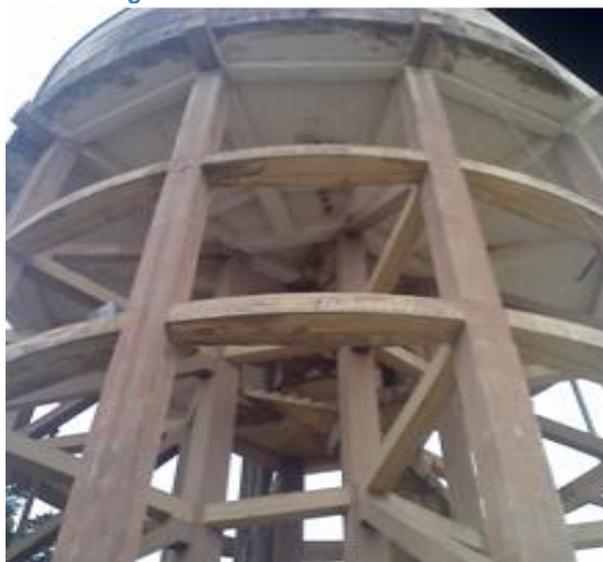
En la fotografía N° 57 y 58, se muestra el reservorio elevado sobre vigas y columna, ubicada en la sede central. Sufrió daños severos en su estructura.

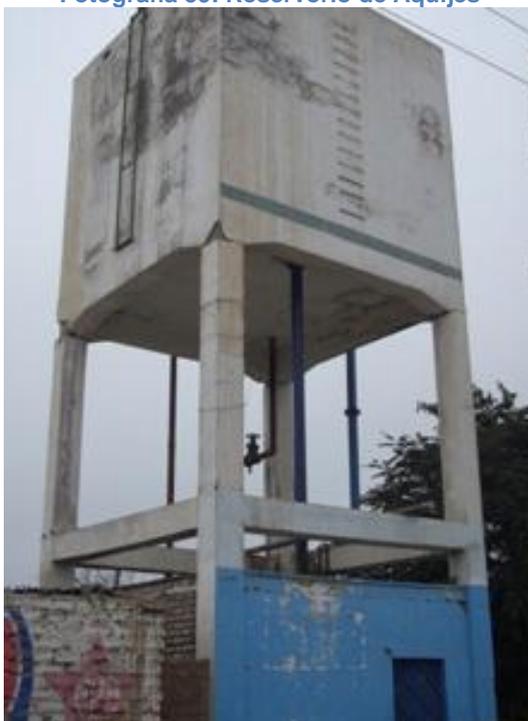
Fotografía 59: Reservoirio de Aquijes

La fotografía N° 59, se muestra el reservoirio elevado del distrito de Los Aquijes. Se nota las grietas en el concreto. La fotografía N° 60, muestra un reservoirio elevado del Centro Poblado Cachiche.

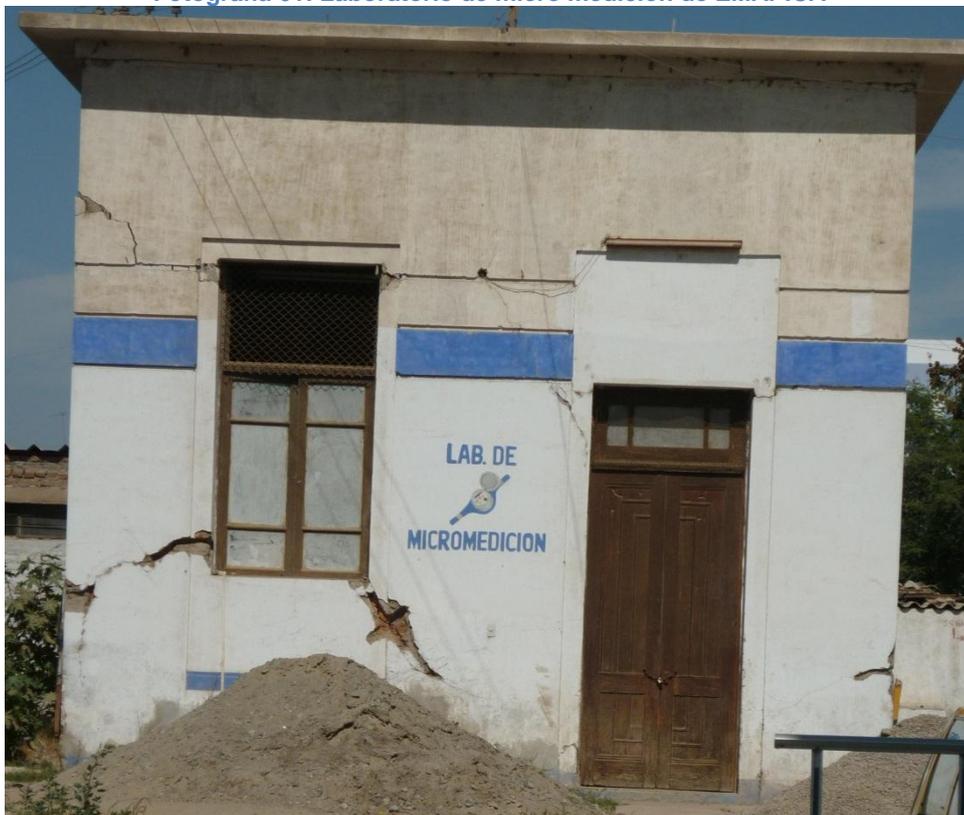
Fotografía 61: Laboratorio de micro medición de EMAPICA

Las estructuras de concreto del laboratorio de micro medición presenta grietas en las paredes, vigas y columnas.

En la fotografía N° 61, se muestra que el edificio, donde estaba instalado el laboratorio de micro medición, ha colapsado producto del sismo. Se nota falla típica de grietas en la diagonal de los muros de albañilería.

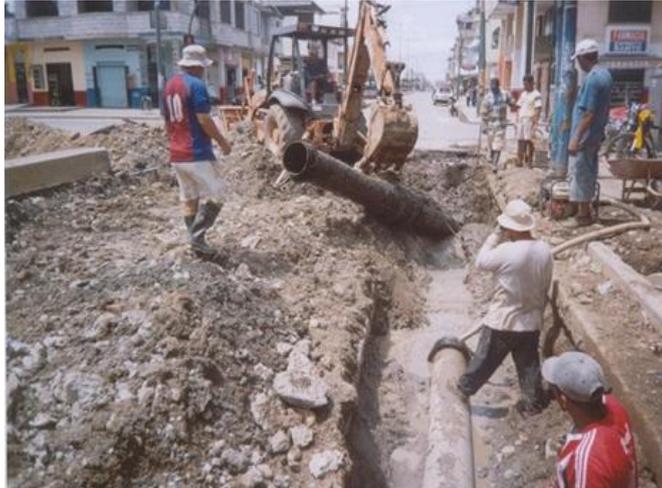
Fotografía 62: Tubería de AC en Ica

Fotografía N° 62, muestra la reparación de un tramo de tubería de agua material de asbesto cemento que colapsó.

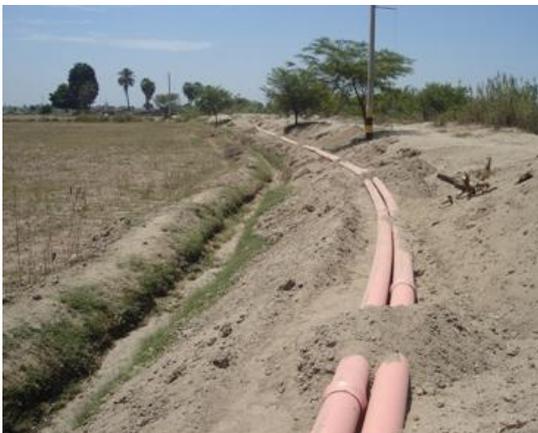
Fotografía 64: Bombeo directo a buzón de colector colapsado

Hubo retención y atoro de desagüe en cajas domiciliarias producto del hundimiento de las redes auxiliares

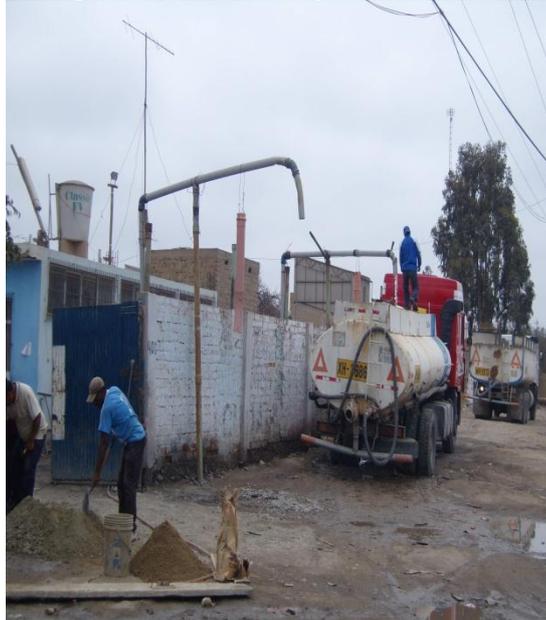
**Fotografía 66: Surtidor improvisado en RE-01**

La fotografía N° 66 muestra un surtidor provisional instalado en el R1 para llenar el agua potable al camión cisterna y abastecer de agua a la zona urbana de Pisco y alrededores, donde las redes de distribución colapsaron en el sismo del 2007. La fotografía N° 67 muestra los daños en la tubería de concreto reforzado, de 24 pulgadas de diámetro, que corresponde a la línea de conducción de Cuchilla vieja a R2 (Pisco).
