**Universidad Nacional de Ingeniería**

**“ Alternativas de Solución para la Recuperación  
de Líneas de Transmisión en  
220 KV Siniestradas ”**

**T E S I S**

**INGENIERO MECANICO ELECTRICISTA**

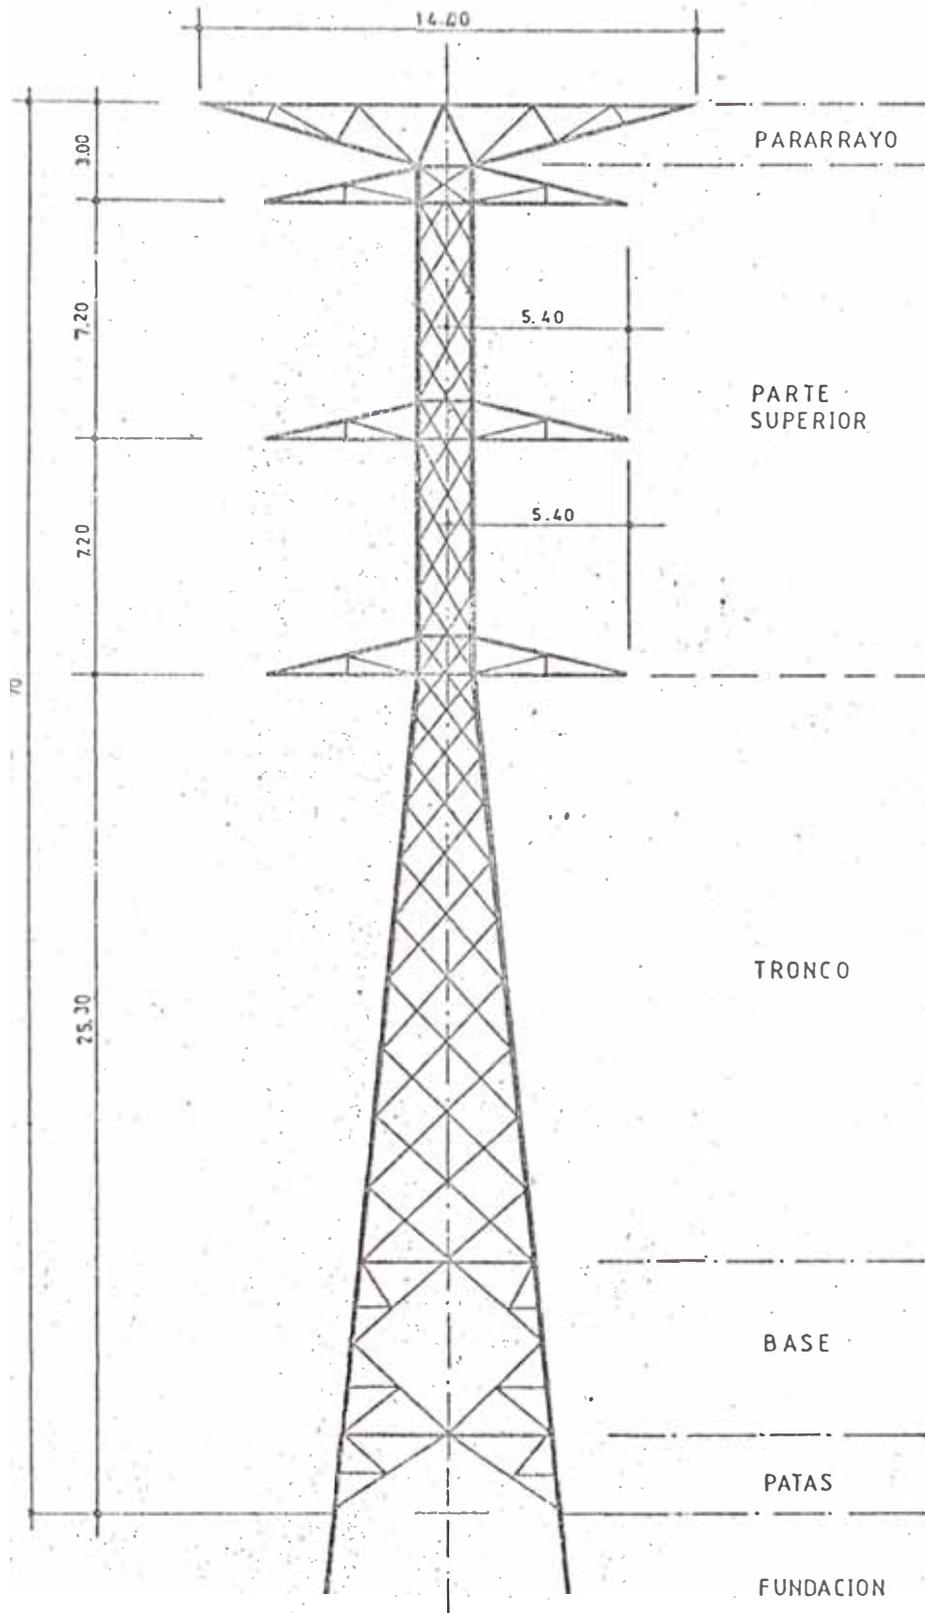
FIG. Nº 1 TORRE TIPO SUSPENSION

En las figuras 1, 2 y 3 que ha continuación se incluyen, se muestran los tres tipos de torre doble terna que han sufrido colapso a lo largo de la línea Mantaro-Lima.

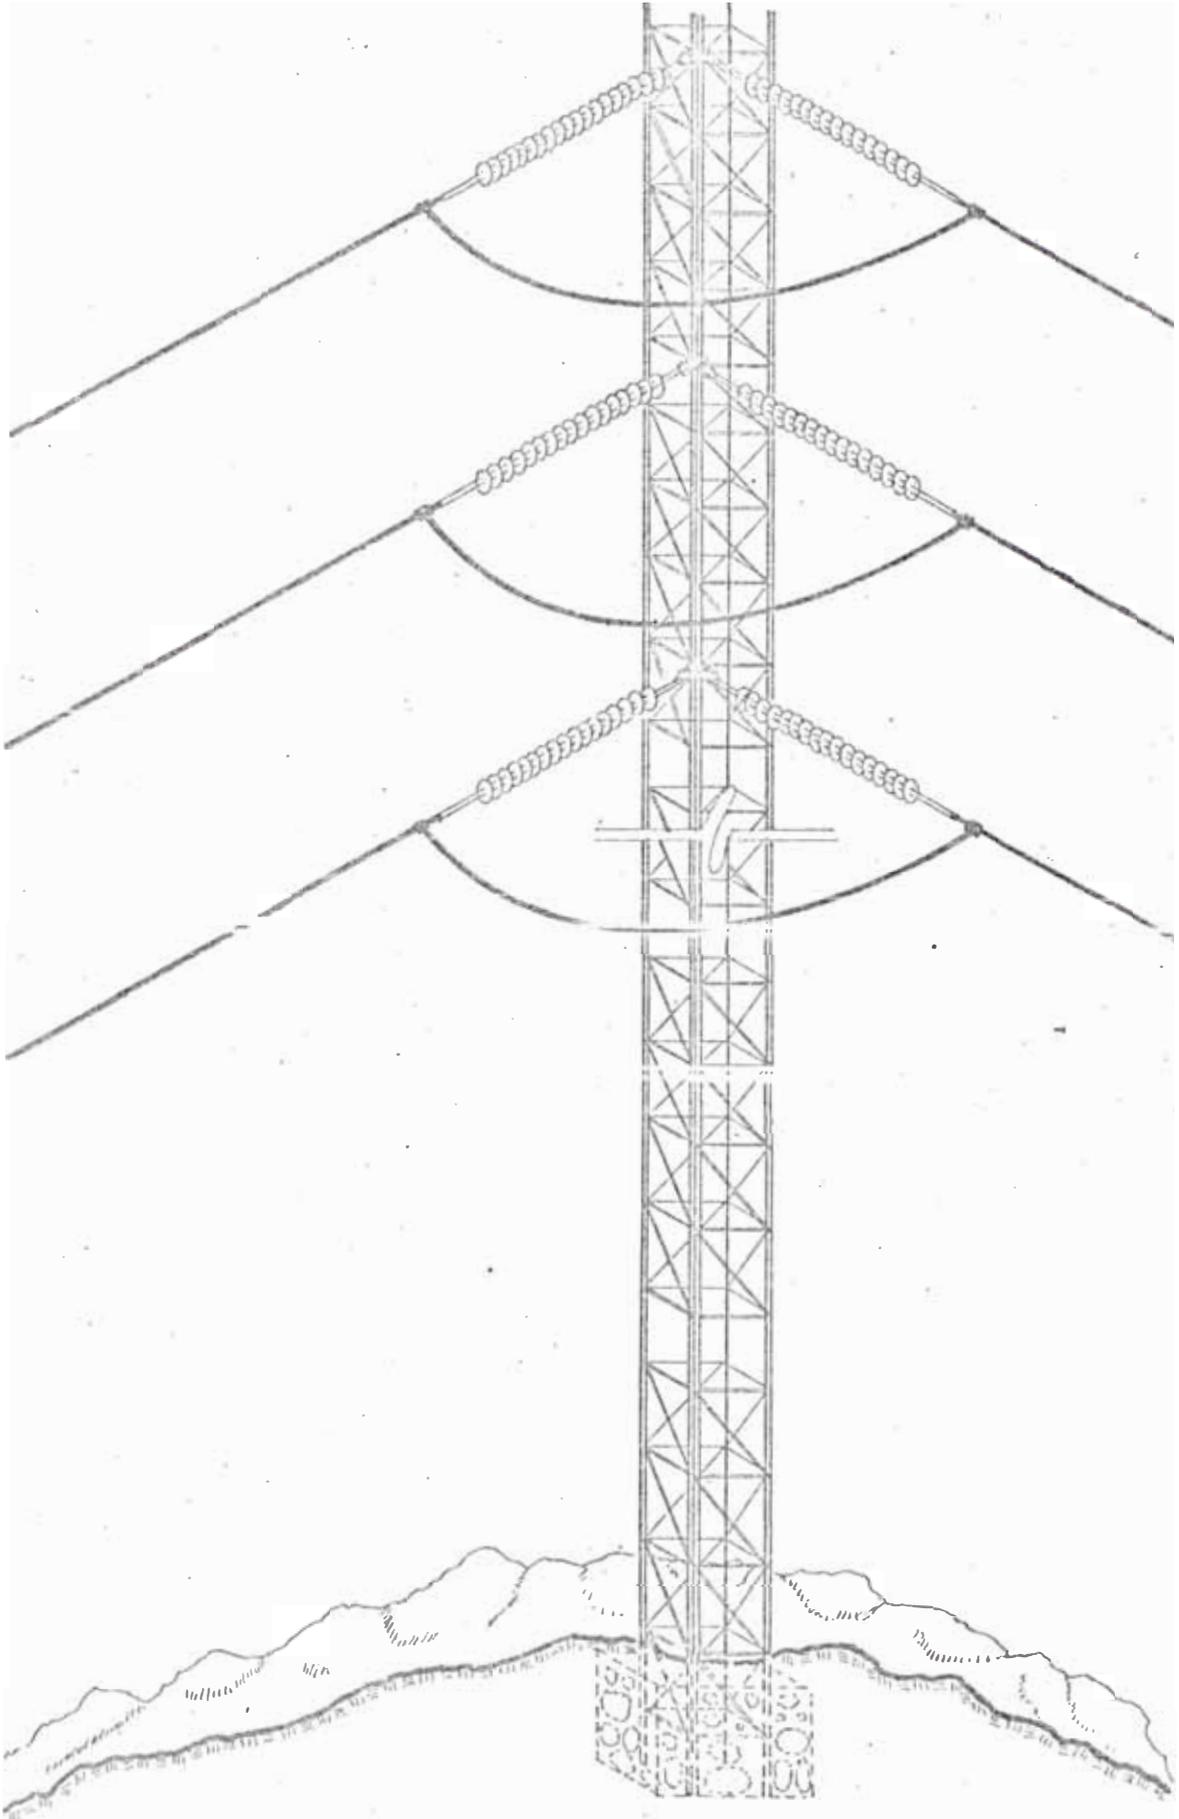
FIG Nº 9 RECUPERACION PROVISIONAL CON UNA TORRE  
RETICULADA TIPO ANCLAJE FUERA DE SU EJE

soporta los esfuerzos en mayor proporción que las torres de anclaje más cercanas que se ubican a 4,710 m.s.n.m. Esta torre de anclaje tiene un ángulo de desviación de  $6^{\circ}$  que hace que los esfuerzos de compresión sean de mayor consideración que los esfuerzos de flexión. Esta característica facilita el uso de soportes de mediana altura. Las estructuras que se vienen usando soportan mas de seis toneladas a la compresión sin que exista problemas de pandeo. Este esfuerzo ha sido aplicado a 23.5 metros de altura por lo que el uso de soportes de menor longitud garantiza su instalación. Estas consideraciones hacen que se pueda usar un poste de fibra de vidrio de dos cuerpos o un reticulado de cuatro cuerpos para el lado de la L-201, que estará ubicado a 15 metros del eje de la línea y a unos 10 metros por debajo del nivel de la torre original (ver Fig. 10). Para el lado de la L-202 se instalará una variante de la instalación provisional tipo bandera con dos postes de fibra de vidrio de un solo cuerpo que soporta los tres conductores. Esto se ha hecho porque al

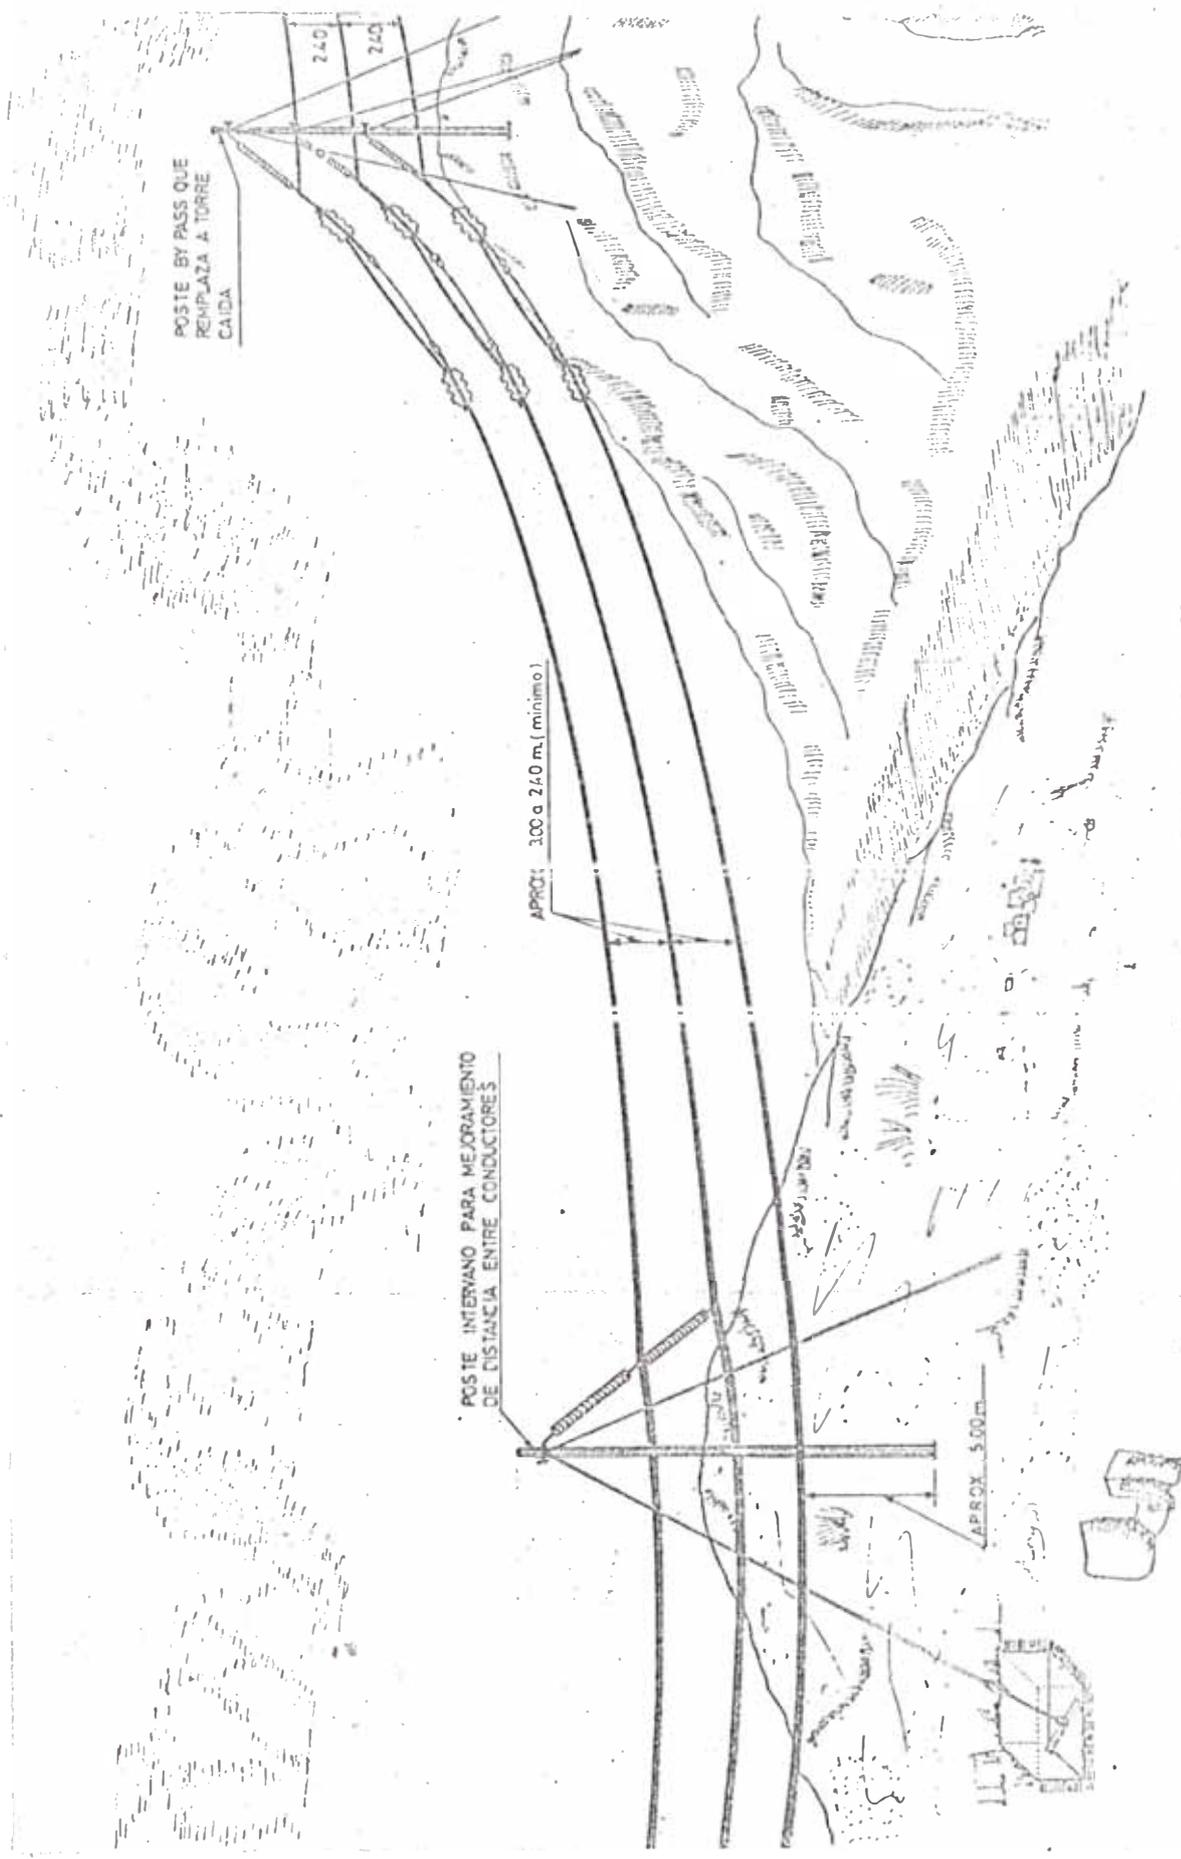
FIG. N°10 RECUPERACION PROVISIONAL TIPO BANDERA CON POSTE BY PASS DE FIBRA DE VIDRIO

ubicarse el poste a unos 15 metros del eje de la línea, dos conductores quedaron entre los postes by pass y el tercero sirvió de retenida para compensar los esfuerzos transversales (ver Fig.11).

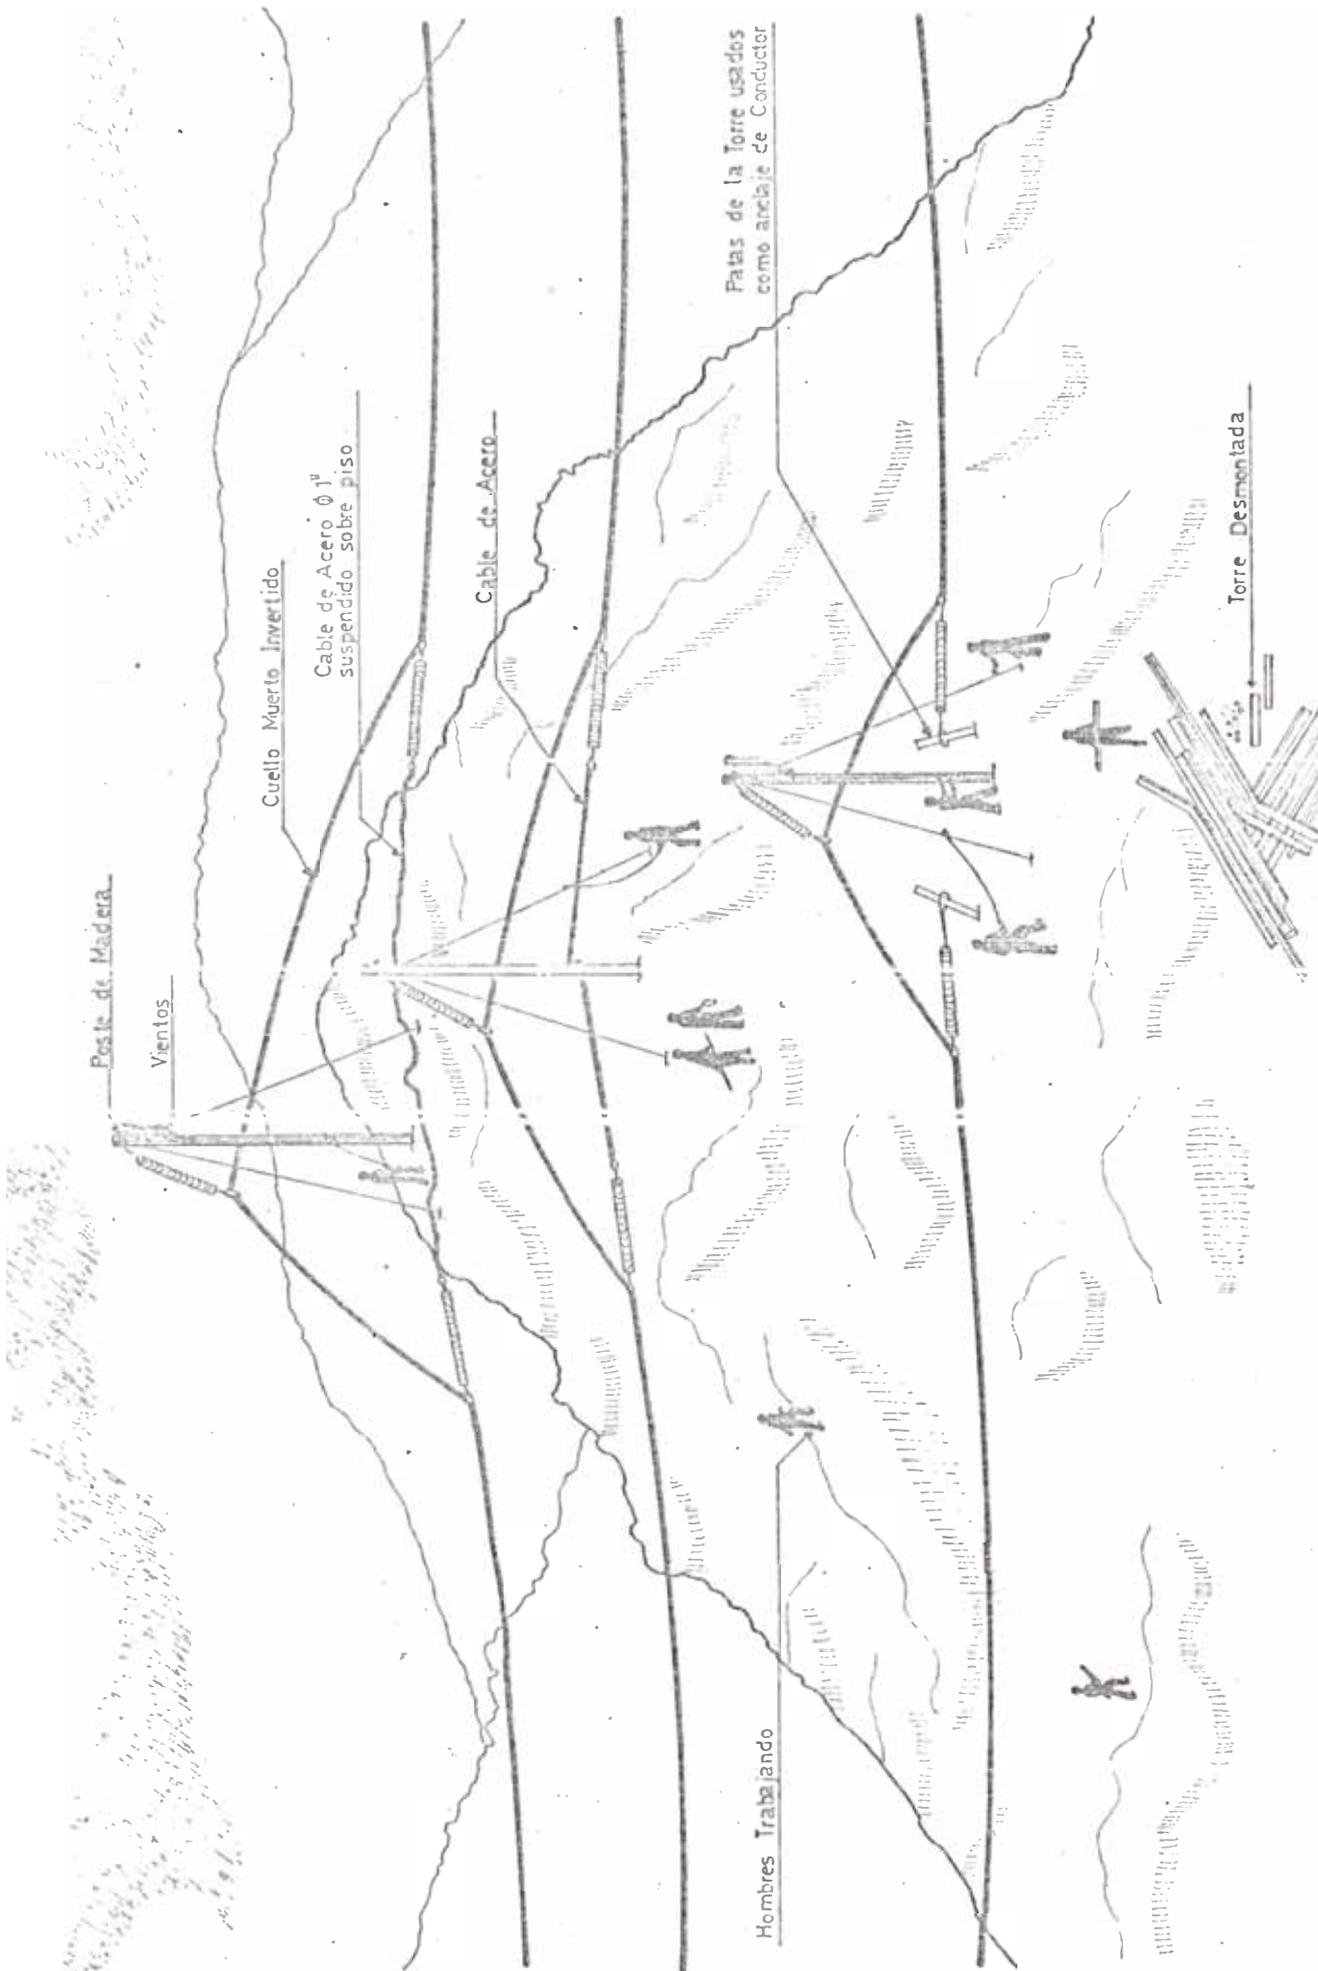
FIG N° 13 RECUPERACION PROVISIONAL DE UNA TERNA - BY PASS TIPO CERRO T-45 L-22: PACHACHIACA CALLAHUANCA

Torre N° 045.- Torre de muy difícil acceso, ubicada a 3,879.7 m.s.n.m., donde nieva la mayor parte del tiempo. Esta situación adicionada al perfil del terreno dificulta el transporte de materiales. Cabe señalar que los grandes vanos adyacentes y la topografía del terreno indujeron a que se utilizara el by pass tipo cerro, que no es otra cosa que usar como soporte la superficie del terreno. En la Fig. 13 se puede ver que dos fases de una terna han sido fijadas a la pata de la torre y a la base de un poste respectivamente, y la tercera fase ha sido fijada sobre la superficie del terreno. Algo similar se aplicó para la segunda terna.

En algunos casos se usa el reticulado tipo suspensión con aisladores rígidos(Fig.21) o la recuperación de emergencia sobre torre caída (Fig.N°12). Sólo en casos muy extremos se instala el By Pass tipo Cerro que se muestra en la Fig.N° 13.

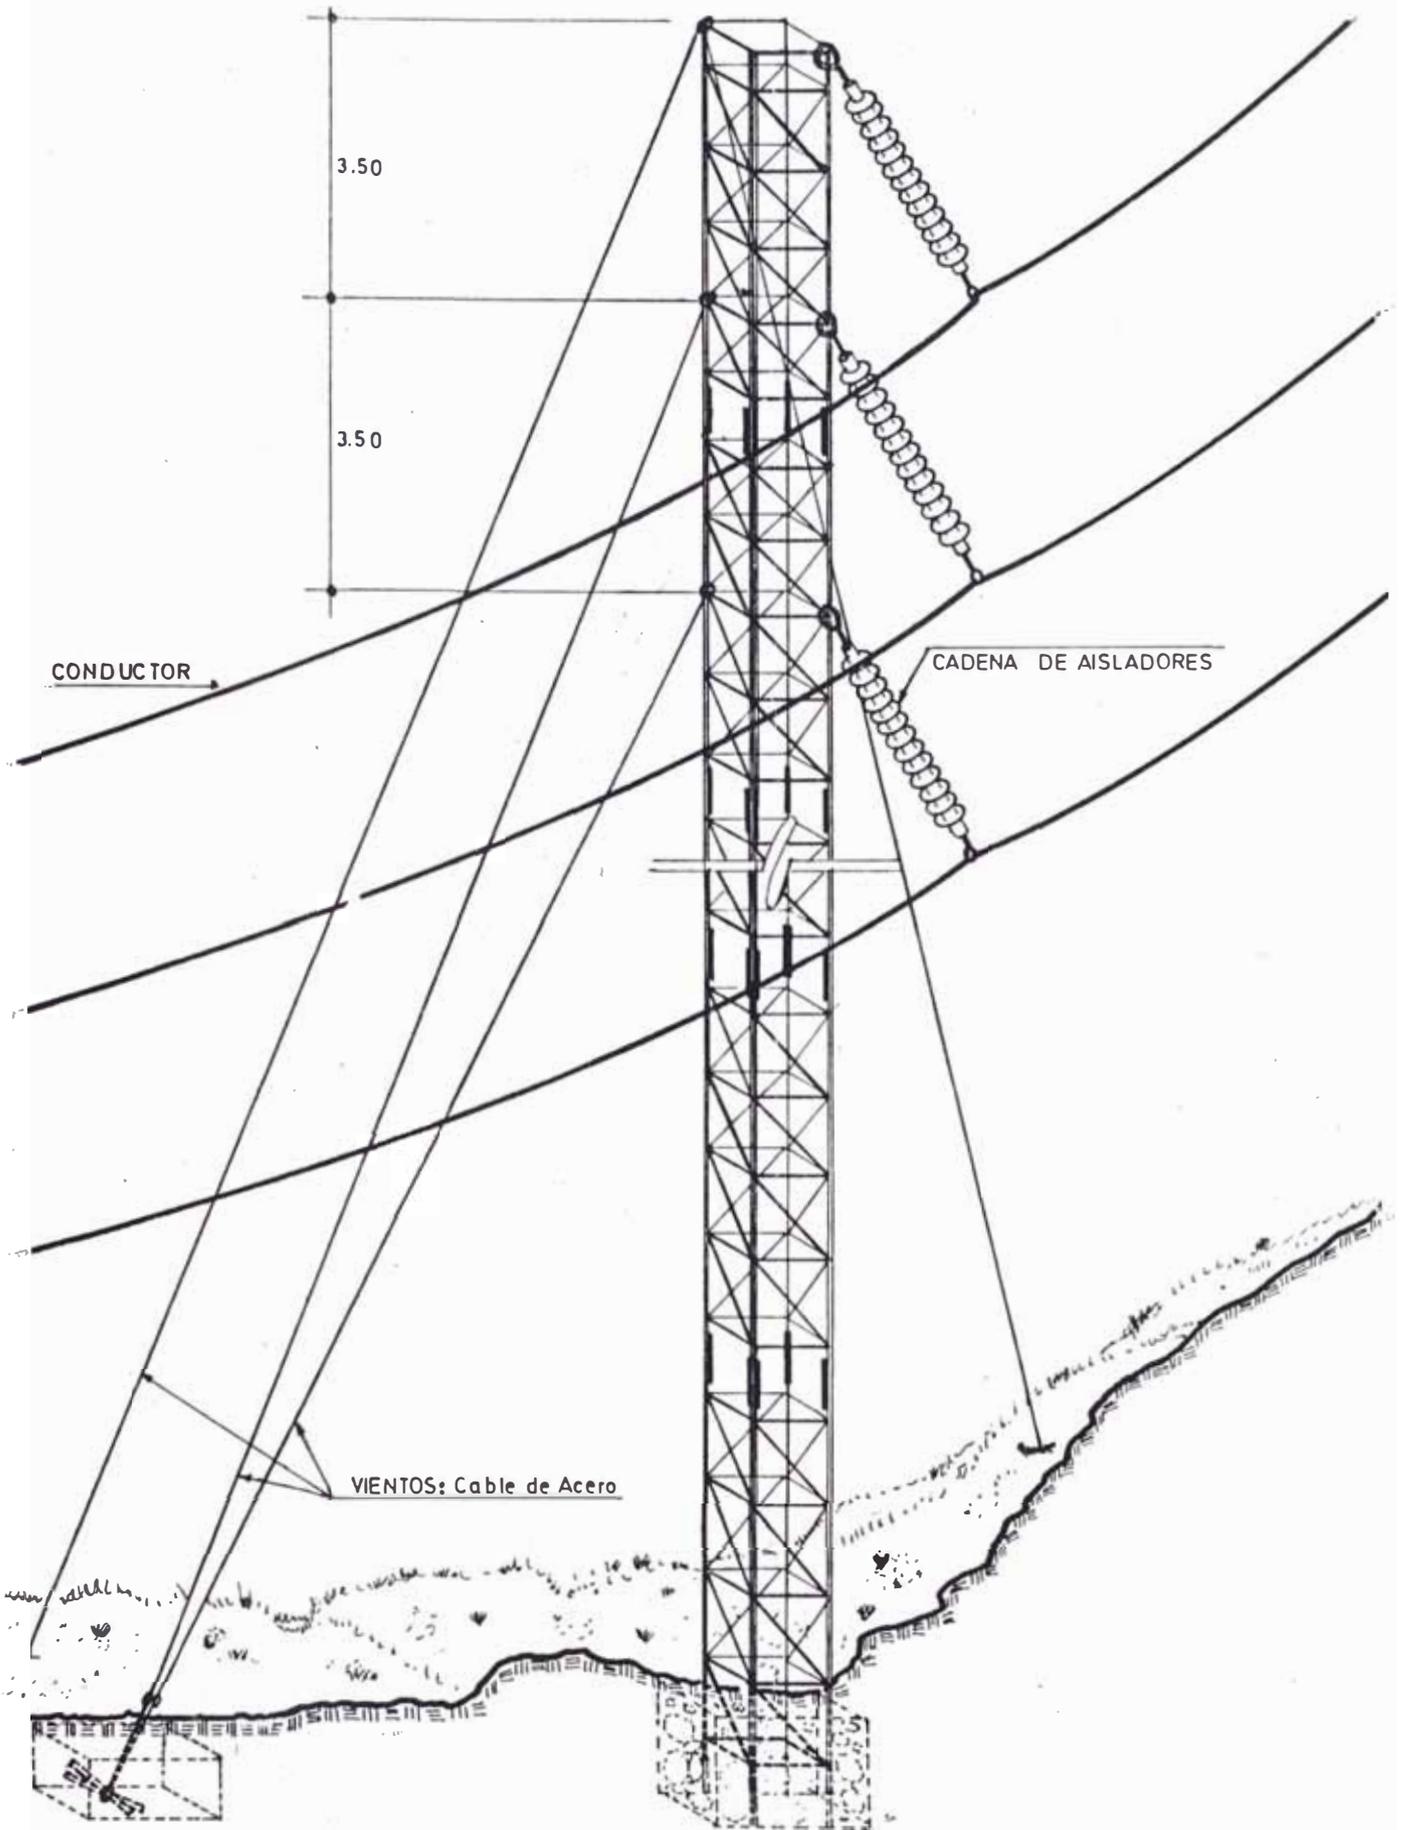
FIG. Nº 19 TORRE RETICULADA TIPO BANDERA

fibra de vidrio por fase o dos cuerpos por terna como se ve en las figuras N° 8,9,10,11,19 20.

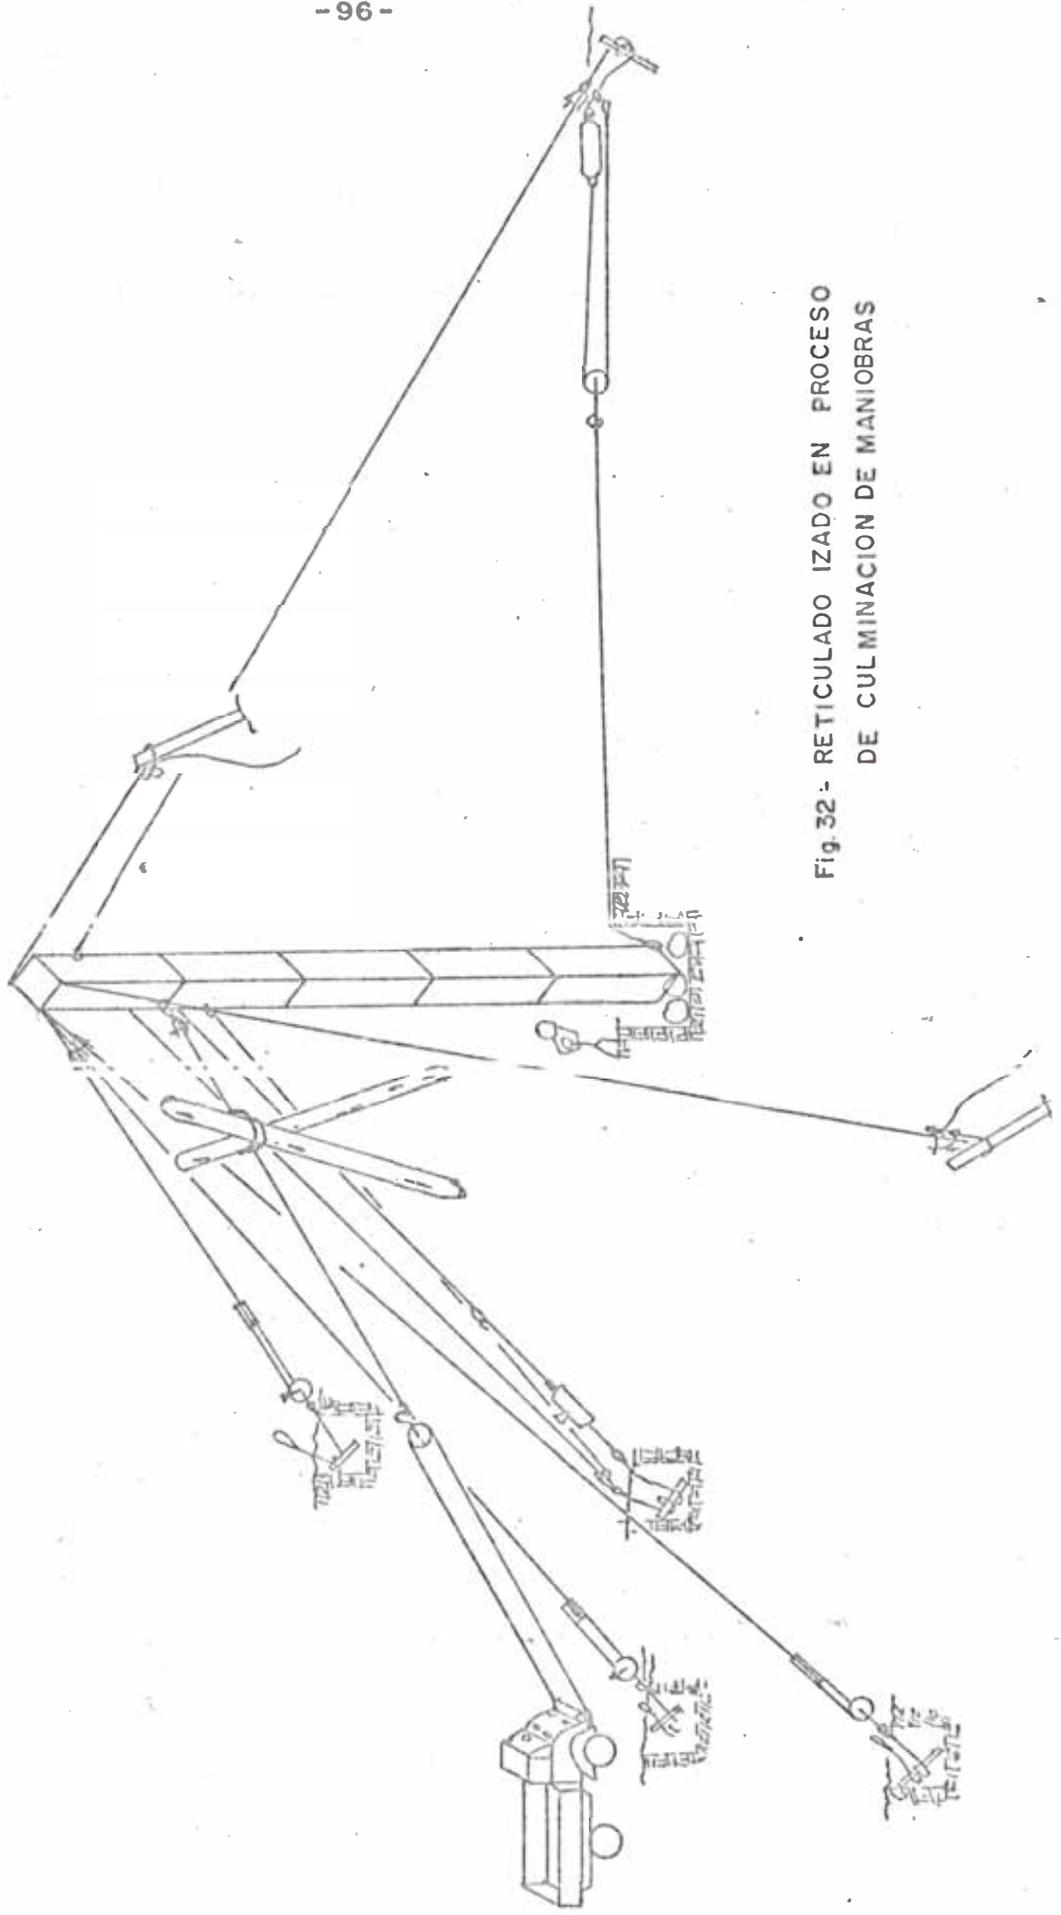
Fig. 32 - RETICULADO IZADO EN PROCESO DE CULMINACION DE MANIOBRAS

- Se va soltando poco a poco el tirfor que sostiene la base del reticulado hasta hacerlo llegar al final del hueco.
- Una vez izado el reticulado se procede a su nivelación, retirándose el estrobo que fija la base del reticulado (ver Fig.32).
- - Se compacta la base del reticulado, llenándose con piedras mayores de 25" y capas de tierra en forma alternada hasta nivelar la base.
- Una vez culminado el apisonado se procede a retirar toda la maniobra y templar los vientos en sus posiciones definitivas, quedando expeditiva para el izado de conductores (ver Fig. 33).
