**UNIVERSIDAD NACIONAL DE INGENIERIA**

**PROGRAMA ACADEMICO DE INGENIERIA CIVIL**

**ESTUDIO DE LOS EFECTOS DEL SISMO DEL 16 - 02 - 79  
EN APLAO, HUANCARQUI Y CORIRE**

**T E S I S**

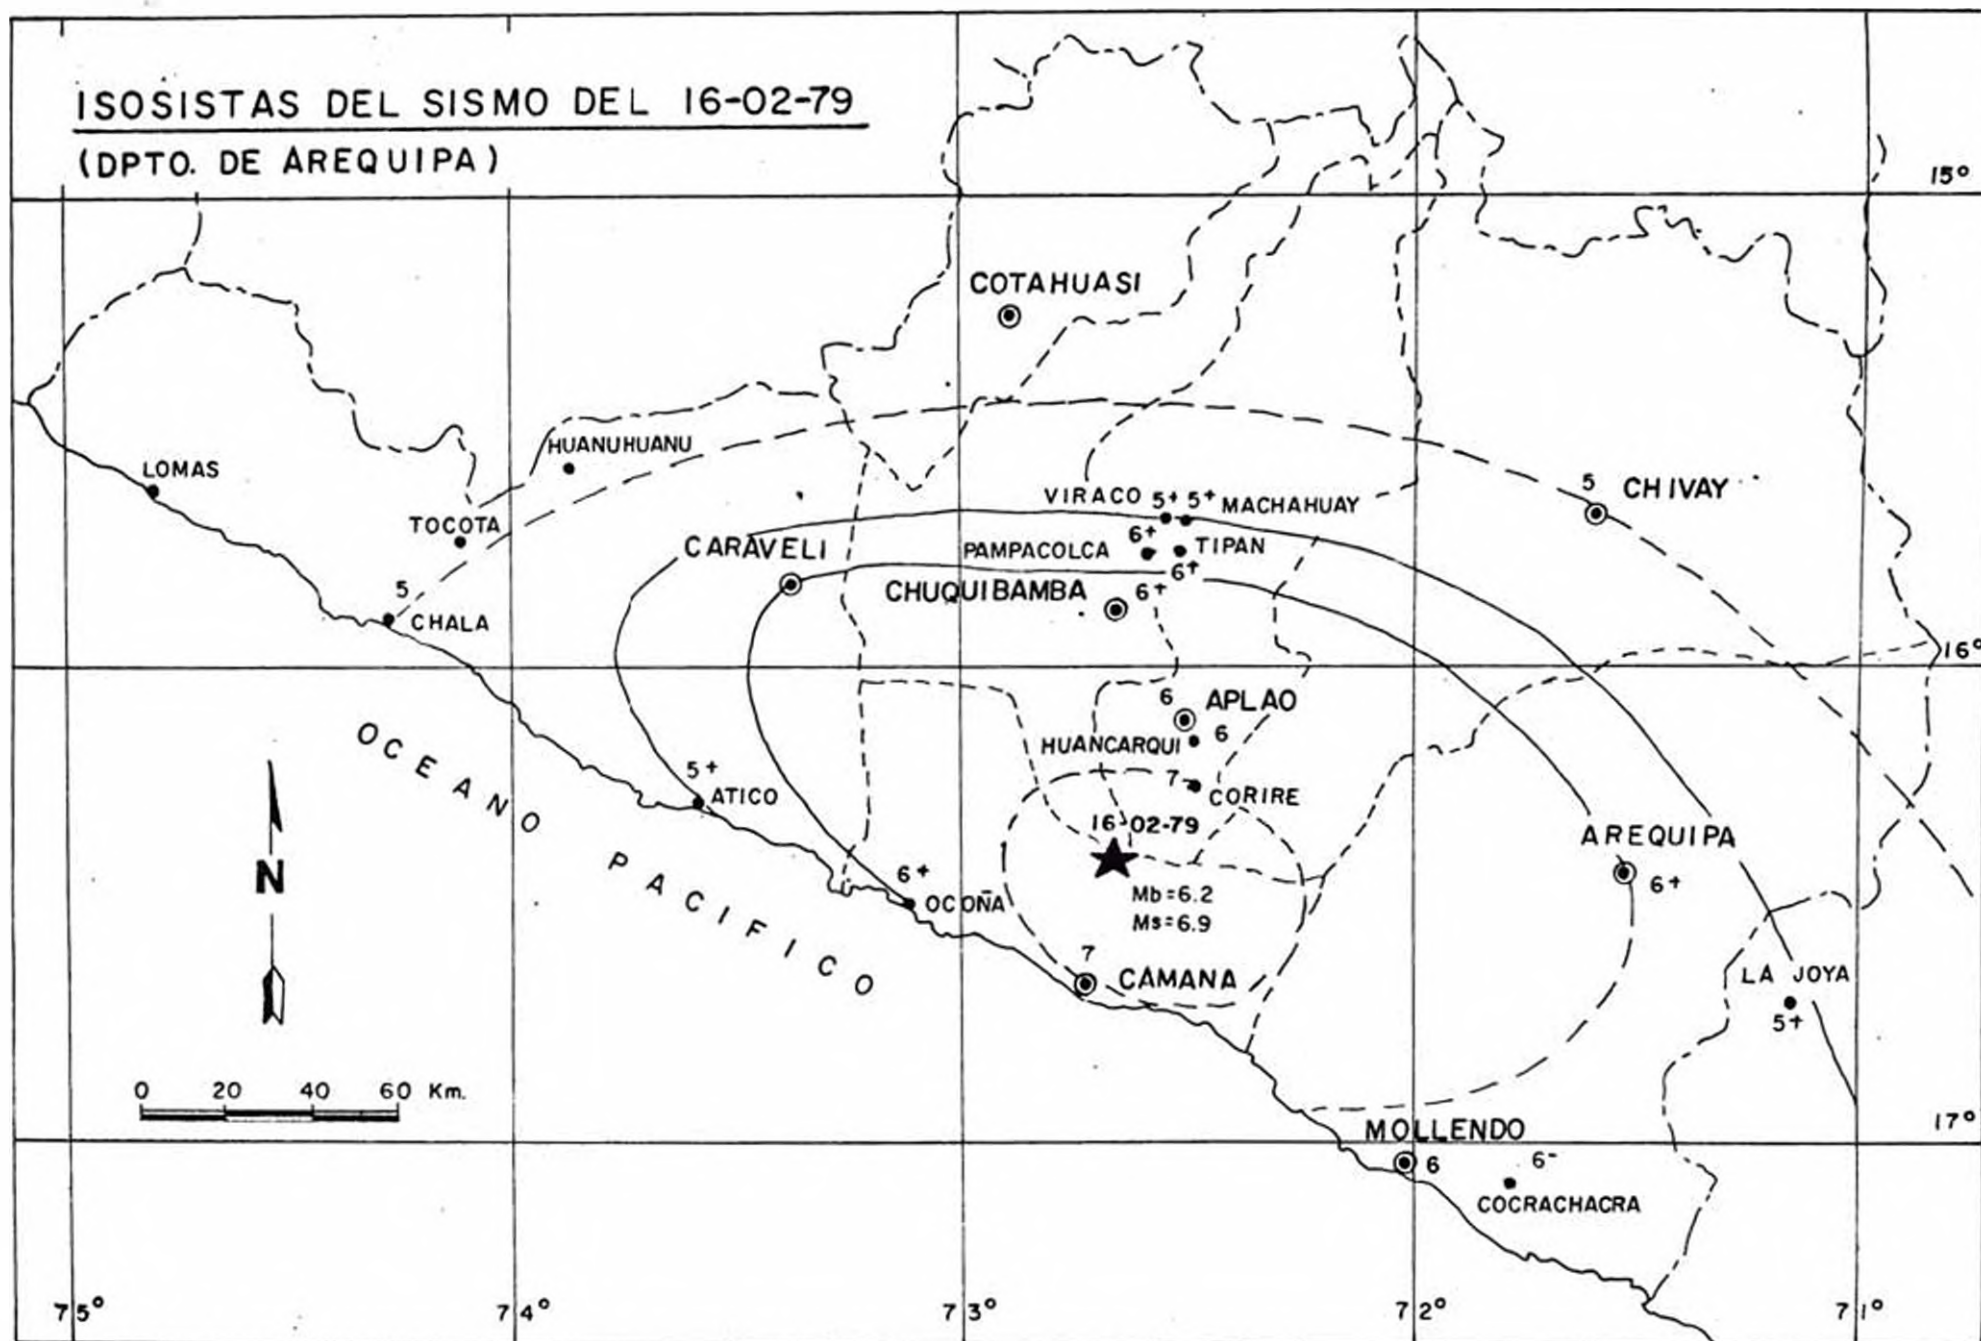
**FIGURA 3**

En la figura 3 se señala las curvas isosistas, del sismo estudiado, en el podemos observar como la mayor intensidad la han sufrido las ciudades de Camana y Corire de características locales parecidas; así como una atenuación en Aplao y Huancarqui básicamente por su buen suelo de cimentación.

El sismo del 16 de Febrero de 1979 tuvo una magnitud  $M_s = 6.9$  por lo que se lo puede catalogar como un sismo de mediana intensidad, cuyas replicas e intensidades se señalan en la figura 2 y 3 respectivamente. En la cual observamos que la intensidad en Corire es mayor a los de Aplao y Huancarqui, siendo estos lugares que no distan mucho entre sí. Esta diferencia puede deberse a las condiciones locales de los poblados de Aplao y Huancarqui, especialmente su suelo compacto y seco.

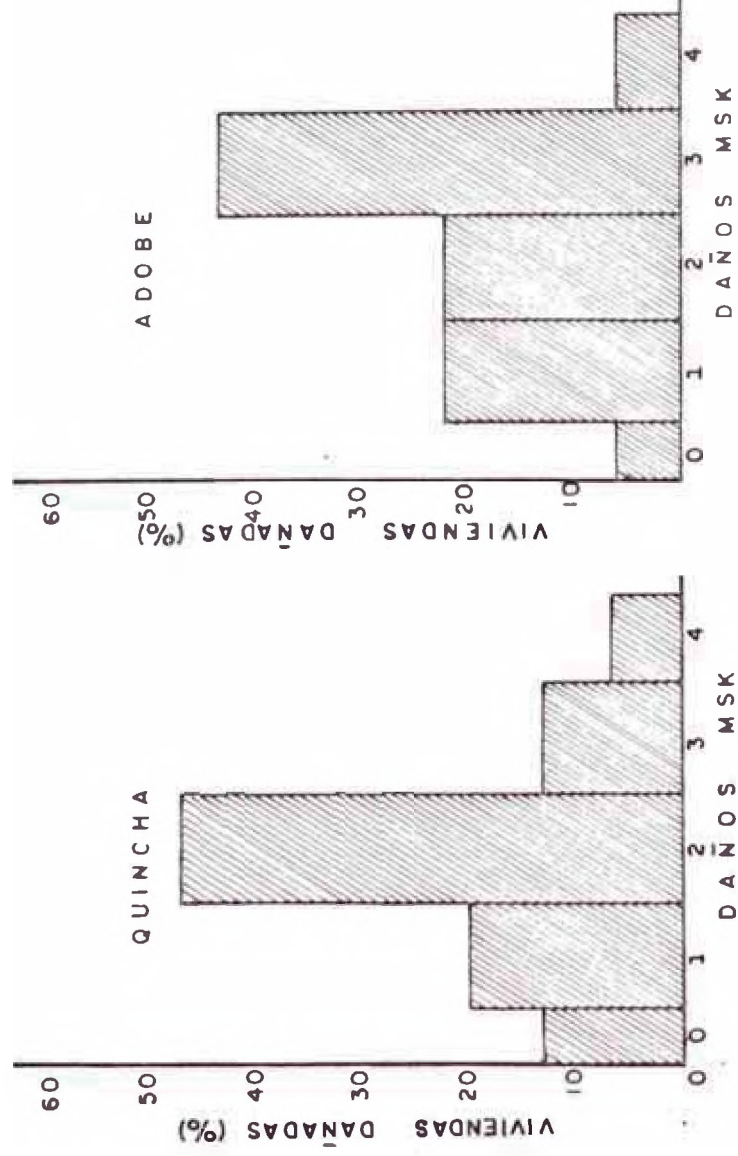
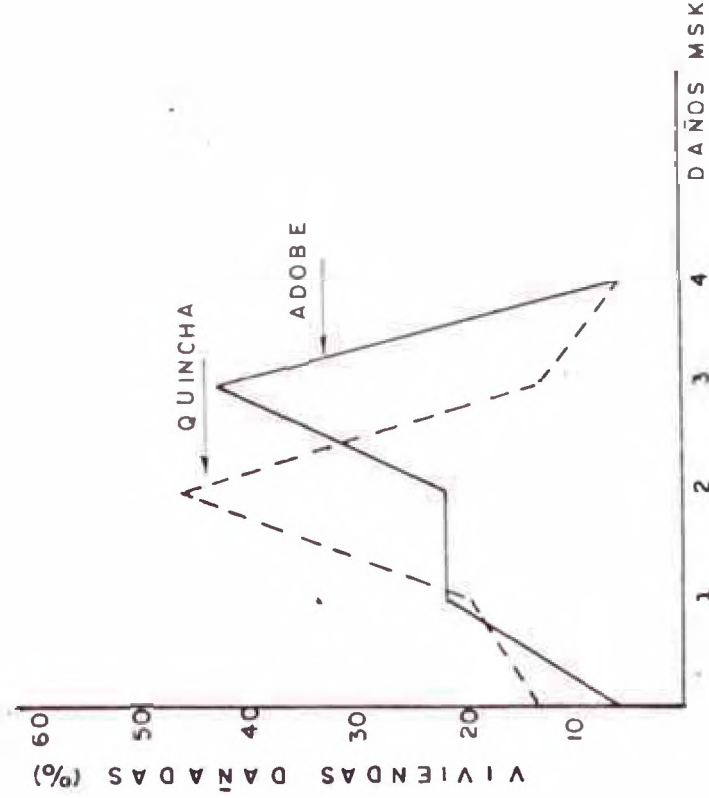
FIGURA 8

DANO MSK	TIPO DE DAÑO	% DE VIVIENDA EN CORIRE	
		ADOBE	QUINCHA
0	SIN DANO	6	13
1	LEVE	22	20
2	MODERADOS	22	47
3	SEVEROS	44	13
4	DESTRUCCION PARCIAL	6	6

truidas con quincha que abunda en la ciudad de Corire, en la figura N° 08 se puede apreciar como ha respondido esto ; a la solicitación sísmica, acotando que para este caso se modifico la escala de daños por no adaptarse a las construcciones de quincha; estas viviendas presentan una mayor proporción de daños, como grietas pequeñas en el recubrimiento que cubren a la caña y a los parantes verticales ; ( Daño 2 ), a la vez se hizo una comparación entre los comportamientos de la Quincha y adobe, observandose que la quincha tiene un comportamiento superior como se puede ver en la figura N° 08 siendo este un material económico y resistente a las solicitaciones sísmicas pudiendo ser una solución a la falta de viviendas en la zona. Las otras construcciones del Tipo C no han tenido dano apreciable.

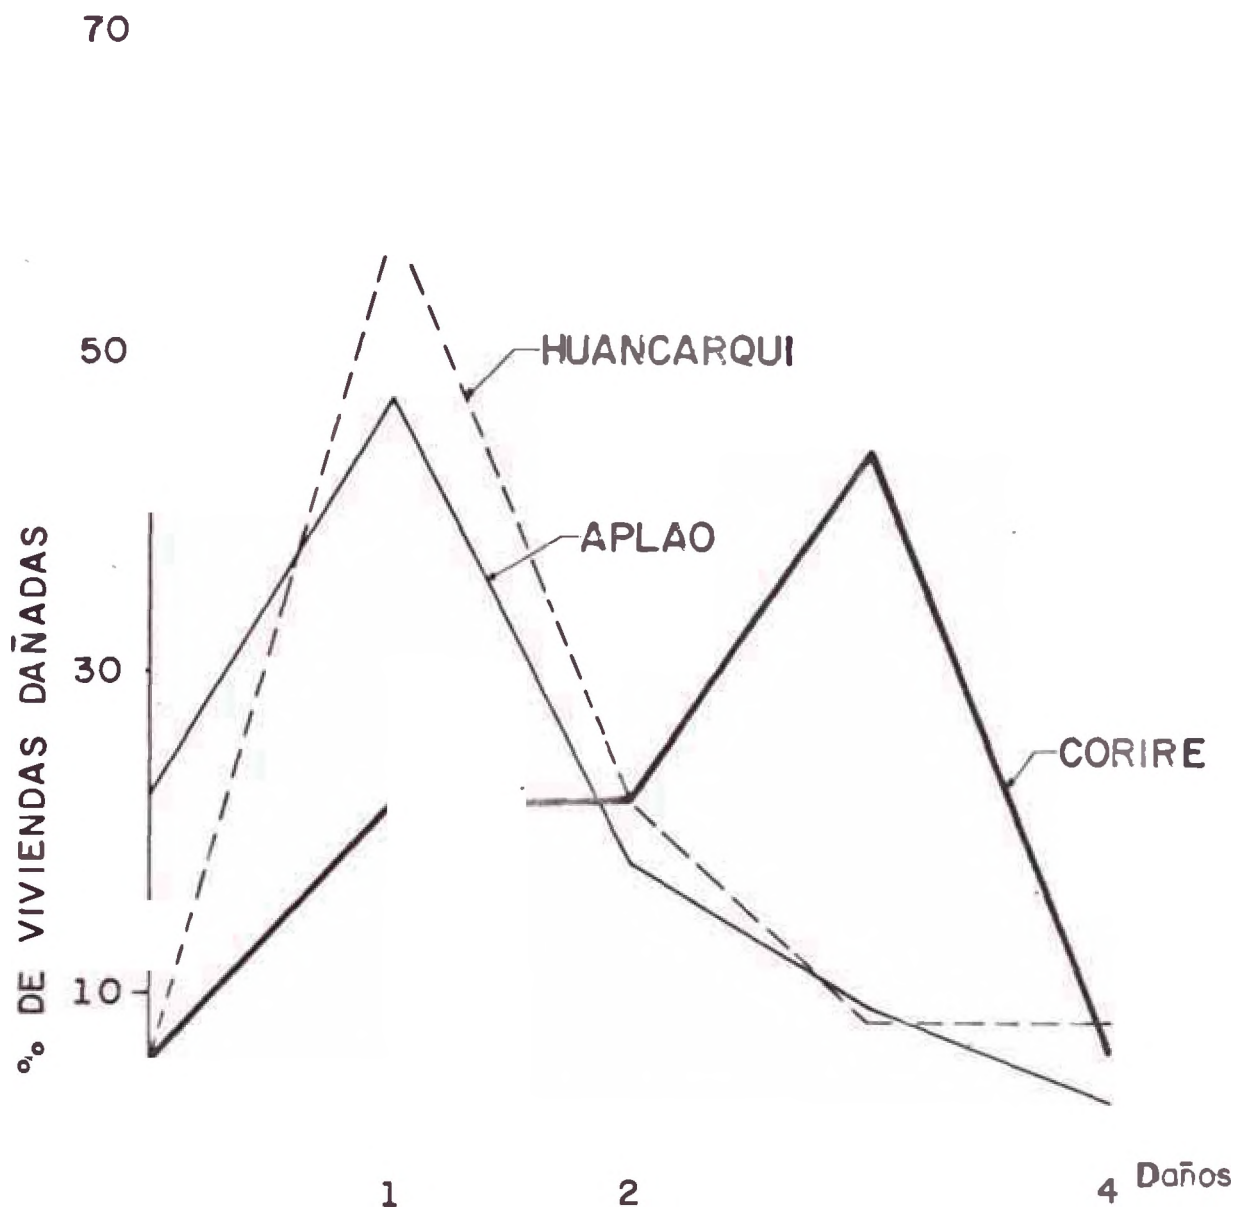
FIGURA 9

DAÑO MSK	TIPO DE DAÑO	% DE VIVIENDA DE ADOBE		
		APLAO	HUANCARQUI	CORIRE
	SIN DANO	23	4	6
1	LEVES	47	58	22
2	MODERADOS	18	22	22
3	SEVEROS	9	8	44
4	DESTRUCCION PARCIAL	3	8	6

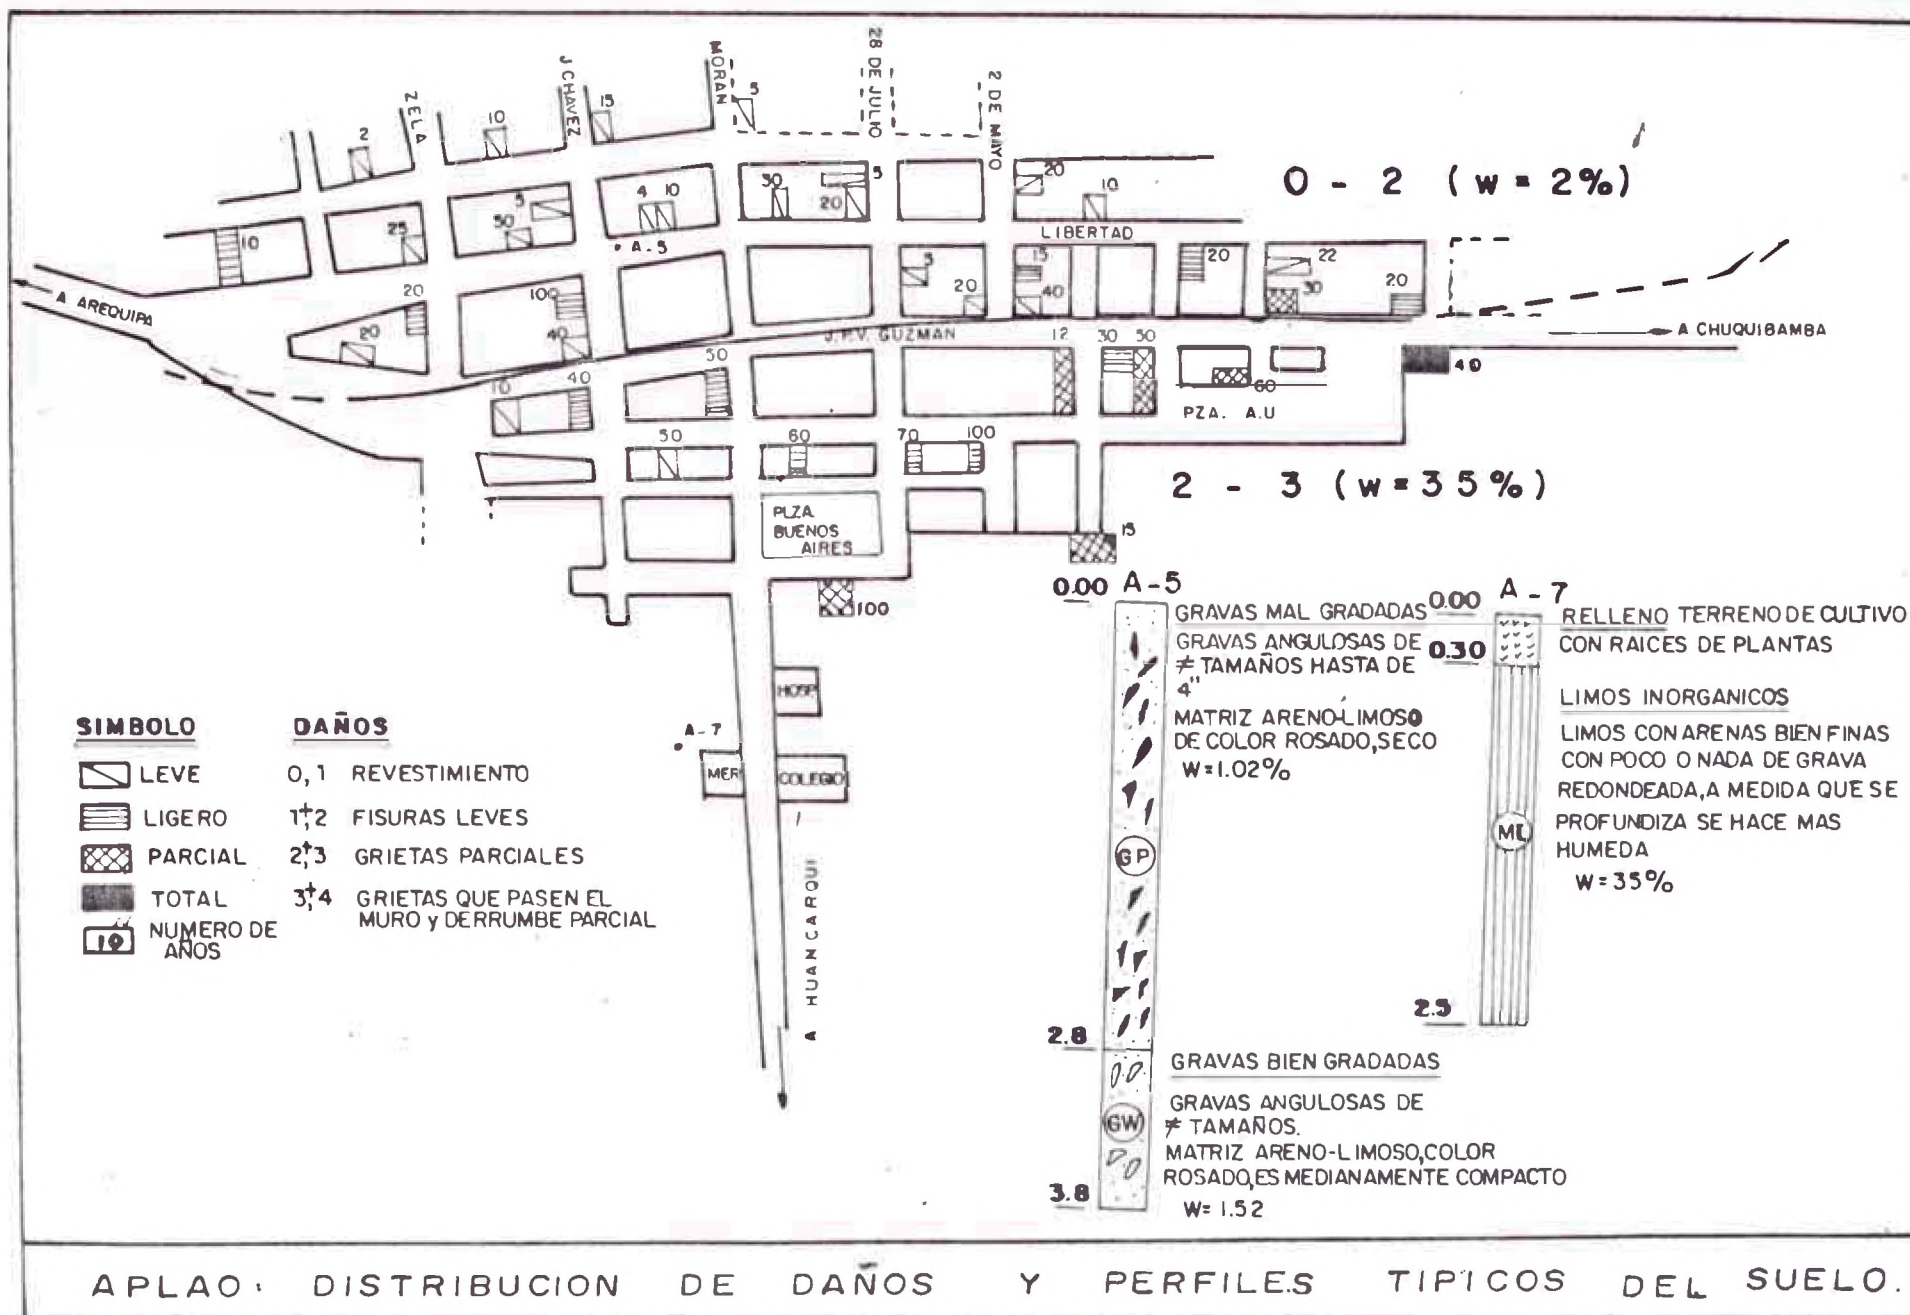
FIGURA 10

APLAO: DISTRIBUCION DE DAÑOS Y PERFILES TIPICOS DEL SUELO.

En la Lamina N° 07 se tiene el Plano Regulador de Aplao realizado por el Ministerio de Vivienda y Construcción y en la figura N° 10 se da a conocer los tipos más característicos del suelo de esta ciudad.

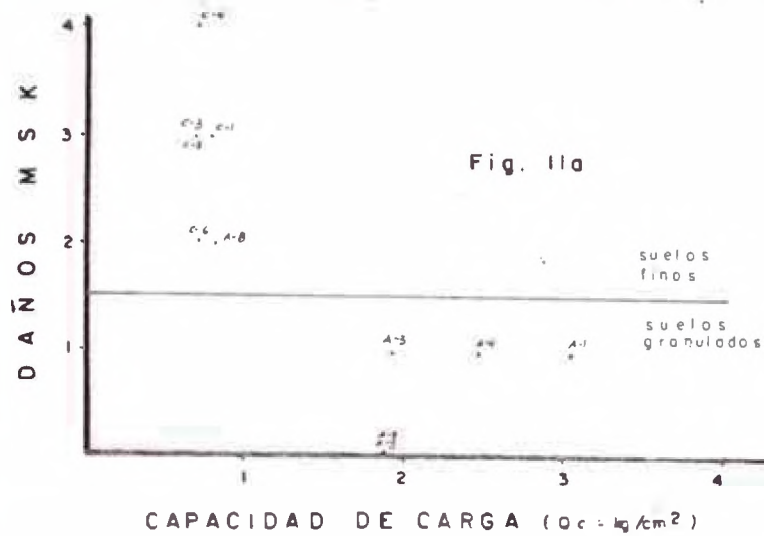
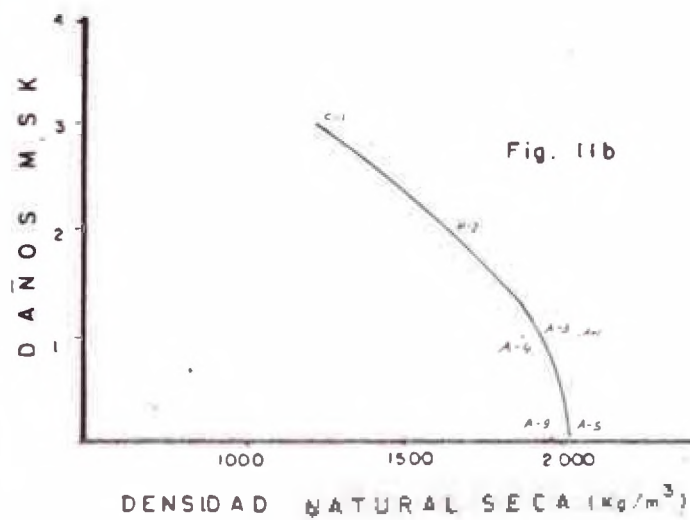
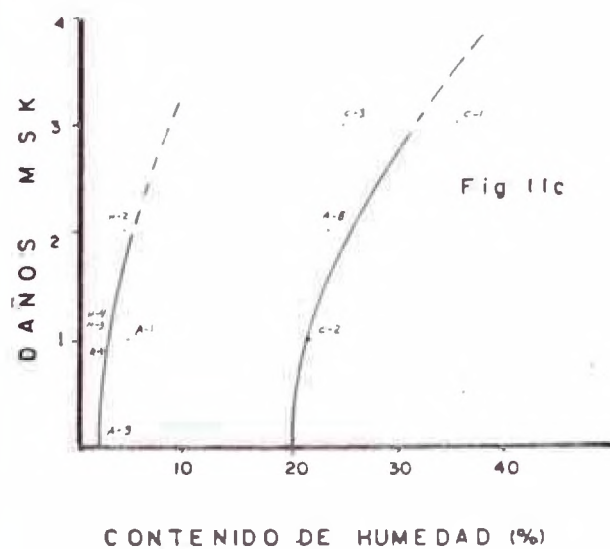
FIGURA II

La mayor distinción se da dentro de las propiedades de suelos, es aquí donde se diferencian más las condiciones locales. Así tenemos que en la ciudad de Corire que posee un tipo de suelo bien humedo, fino, blando, con napa freática alta a solo 0.10 m. de la superficie; es la que presenta mayor incidencia de daños; sucediendo lo contrario con Aylo y Huancarqui que se encuentran situados sobre

POZO	DAÑO	Qc
A - 1	1	3.06
A - 3	1	1.94
A - 4	1	2.47
A - 5	0	1.85
A - 8	2	0.80
A - 9	0	1.86
C - 1	3	0.80
C - 2	3	0.70
C - 3	3	0.70
C - 4	4	0.70
C - 6	2	0.70

POZO	DAÑO	Dns
A - 1	1	2050
A - 3	1	1970
A - 4	1	1880
A - 5	0	2020
A - 9	0	1990
H - 2	2	1650
C - 1	3	1224

POZO	DAÑO	W (%)
A - 1	1	4.6
A - 4	1	2.1
A - 5	0	1.1
A - 8	2	23.0
A - 9	0	2.6
H - 2	2	4.0
H - 3	1	2.5
H - 4	1	2.1
C - 1	3	35.0
C - 2	1	22.0
C - 3	3	24.0

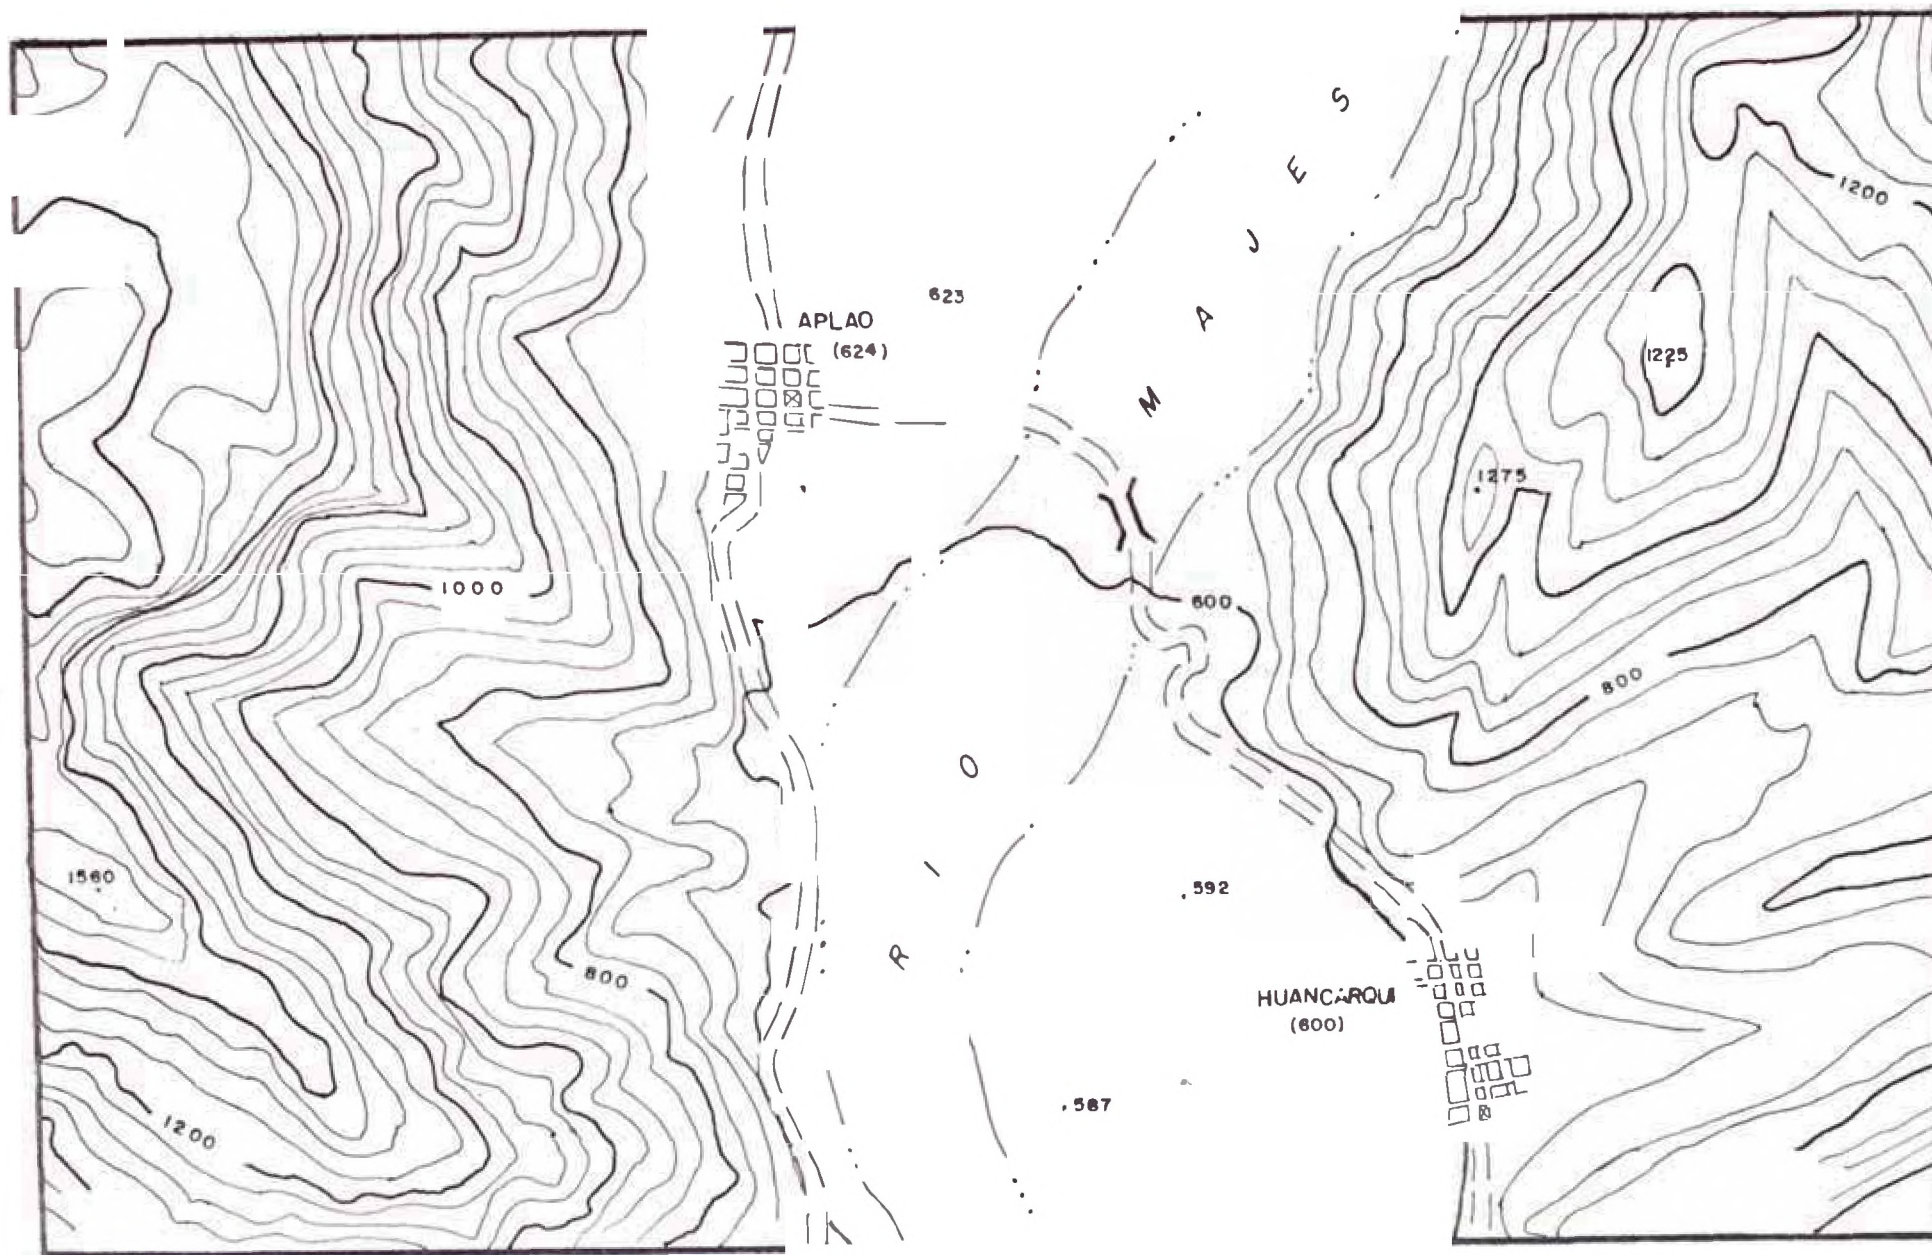
FIGURA 13

APLAO Y HUANCARQUI A LOS COSTADOS DEL VALLE DE MAJES.

En la distribución de daños realizados en las ciudades de Aplao y Huancarqui se observa al comparar estos que entre Aplao y Huancarqui existe una semejanza; diferenciándose ambos de Corire; en la figura 13 y 14 podemos observar la ubicación que presentan estos en el Valle de Majes, estando Aplao y Huancarqui al costado y Corire en el medio de este, lo que ha influido en la respuesta sísmica como se ha señalado. Así tenemos que en Aplao y Huancarqui, se aprecian dos zonas de distribución de daños coincidentes

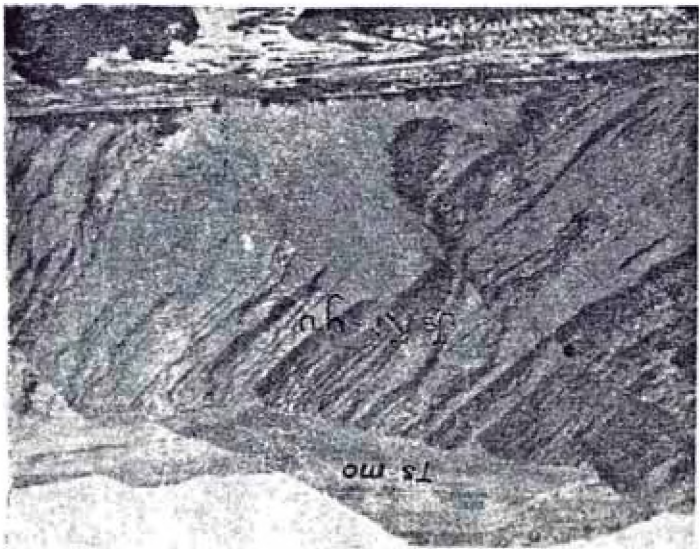
FOTO N° 01.-

DISCORDANCIA ANGULAR ENTRE LAS  
FORMACIONES MOQUEGUA Y EL GRU-  
PO YURA.

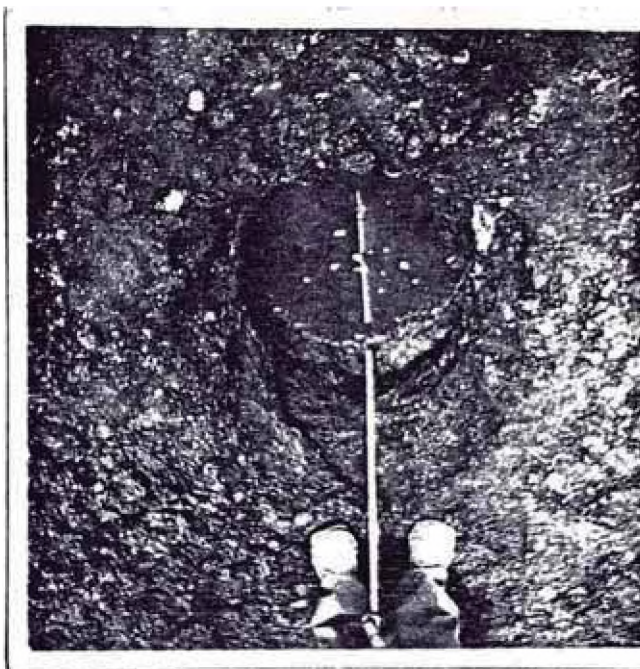
FOTO N° 08.-IMANCARQUI

AFLORES DE ARENISCAS,  
EN EL CENTRO DE LA CIUDAD.

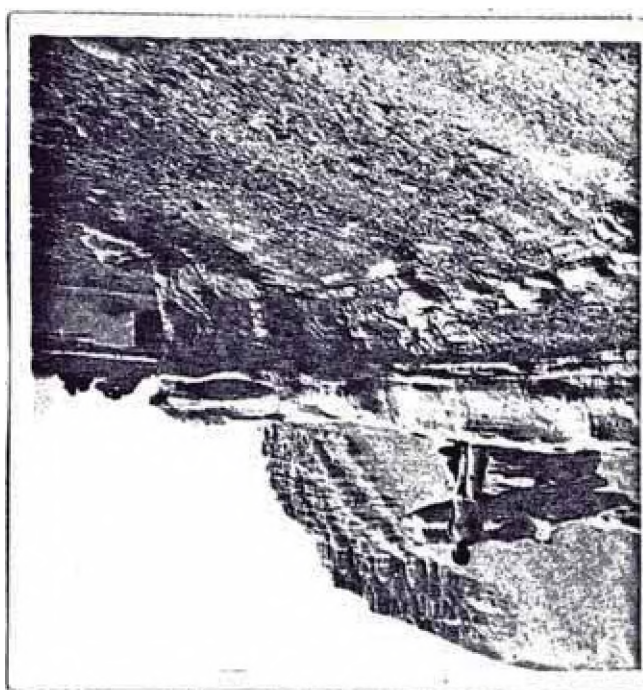
FOTO N° 07.- IMANCARQUI

SUELO TIPICO DE LA PARTE ALTA DE  
IMANCARQUI, ARENO-LIMOSO, SECO,  
COMPACTO CON GRAVAS.

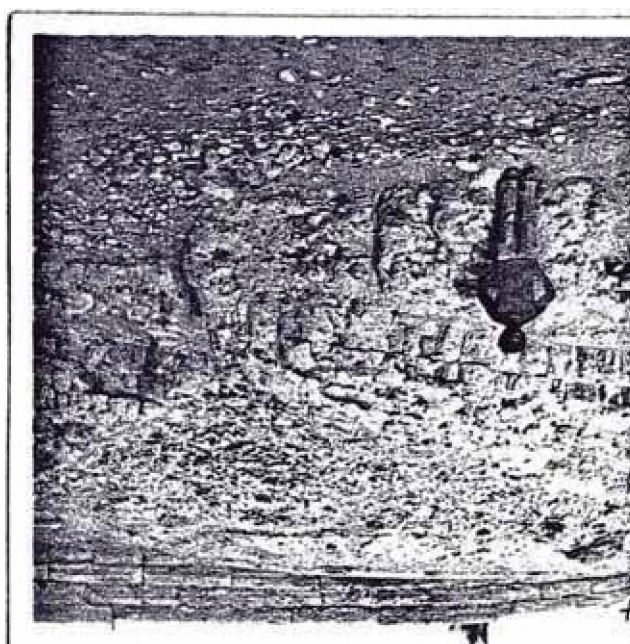
VIVIENDA DE ADOBE CON FISURAS  
QUE SIGUEN LA DIRECCION DEL  
NORTEÑO.

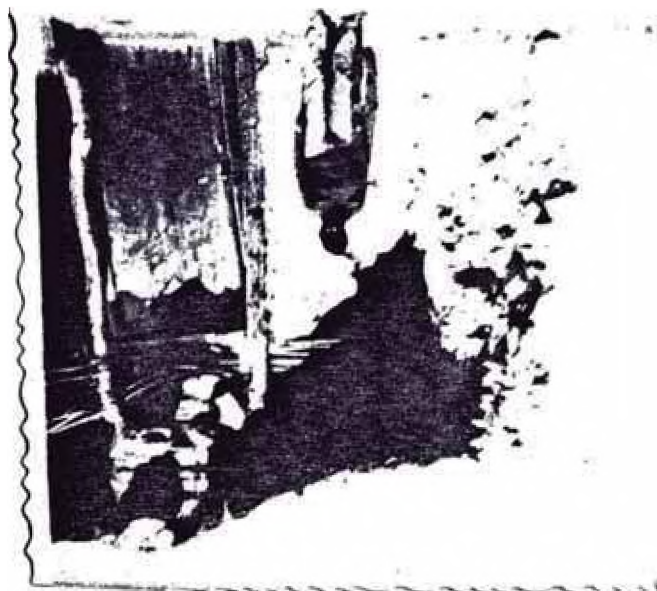
FOTO N° 16.- HUANCAHUASI

VIVIENDA DE ADOBE QUE PRESENTA  
FIGURAS EN TODA LA FACHADA, SE  
ENCUENTRA SOBRE UN MONTICULO  
DE 15 M. DE ALTURA.

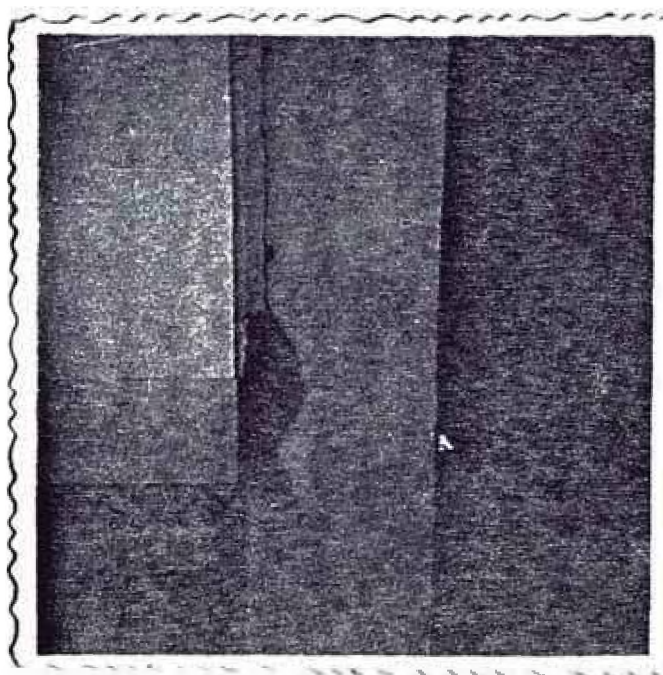
FOTO N° 13.- APIAO

El Colegio Centro Base Libertador Castilla que se encuentra construido con porticos y muros portantes, zapatas de cimentación a una profundidad de 2.5 metros, no presenta daños considerables que hagan peligrar la estructura a no ser unas pequeñas fisuras por daño de columna corta. Esta falla se muestra en la foto N° 13, en el anexo N° 03. En general las viviendas construidas con ladrillo no han sufrido daños de consideración siendo en su mayoría leves y de fácil reparación.

DA'DO POR COLUMNA CONTA EN EL  
CE MARISCAL CASTILLA.

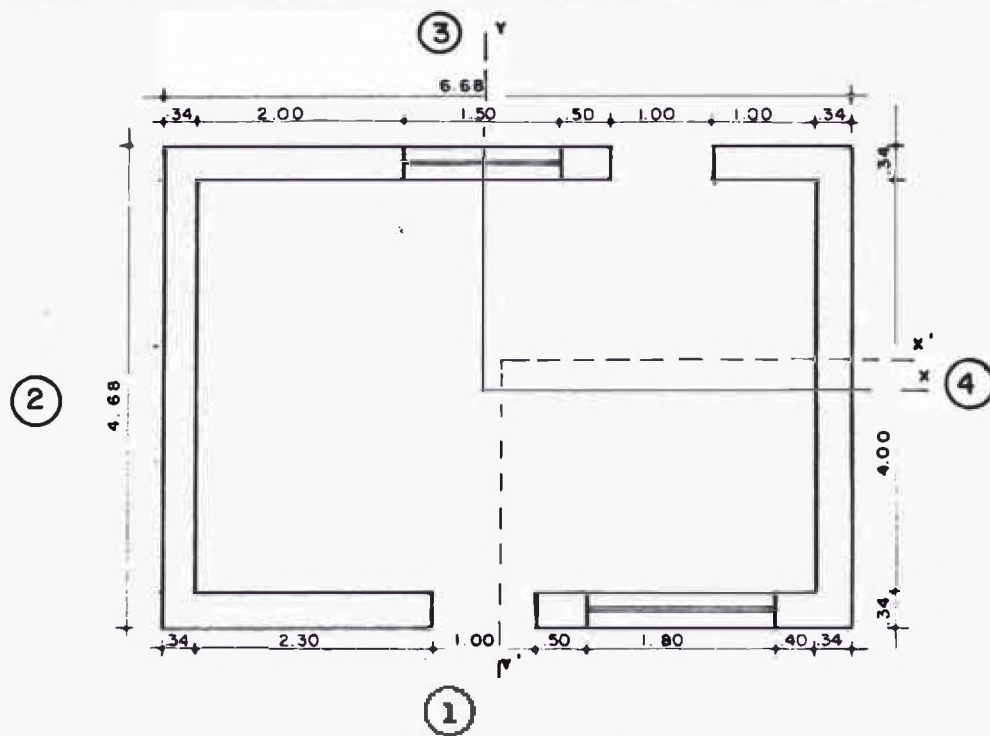
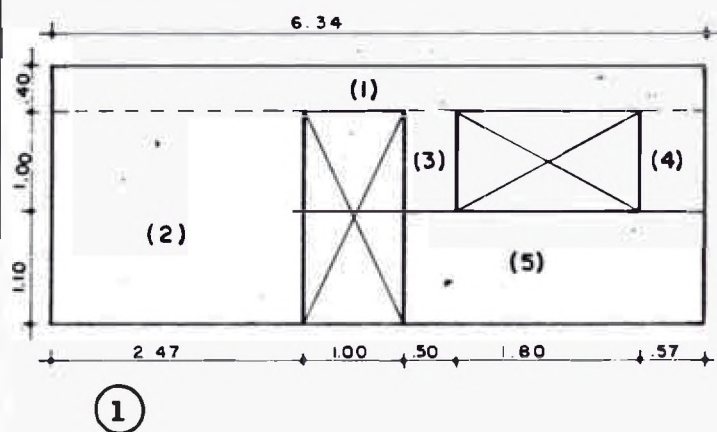
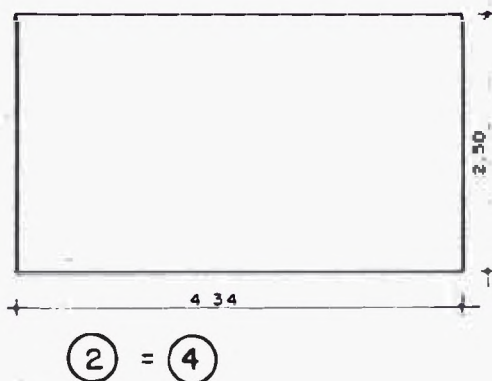
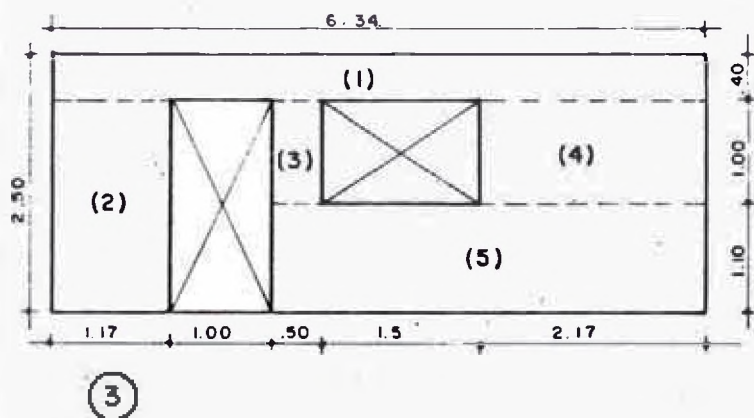
# VIVIENDA DE ADOBE EN HUANCARQUI

En la ciudad de Huancarqui la vivienda estudiada presenta un corte horizontal de muro menor al valor permitido; considerandose por este motivo que se encuentra bien estructurada: esto sumado a su tipo de suelo hizo posible su buen comportamiento. Aquí el adobe es de mala calidad pero al parecer no ha influido mayormente en el comportamiento de esta vivienda.

MURO	CORTANTE DIRECTO (T)	CORTANTE TORSION (T)	CORTANTE TORSION ACCIDENTAL (T)	CORTANTE TOTAL (T)	AREA (m <sup>2</sup> )	V k/cm <sup>2</sup>
1	0.88	0.048	0.04	0.97	1.89	0.05
2	0.99	-0.043	0.08	1.04	1.59	0.06
3	1.11	-0.048	0.04	1.10	1.89	0.06
4	0.99	0.043	0.08	1.11	1.59	0.06

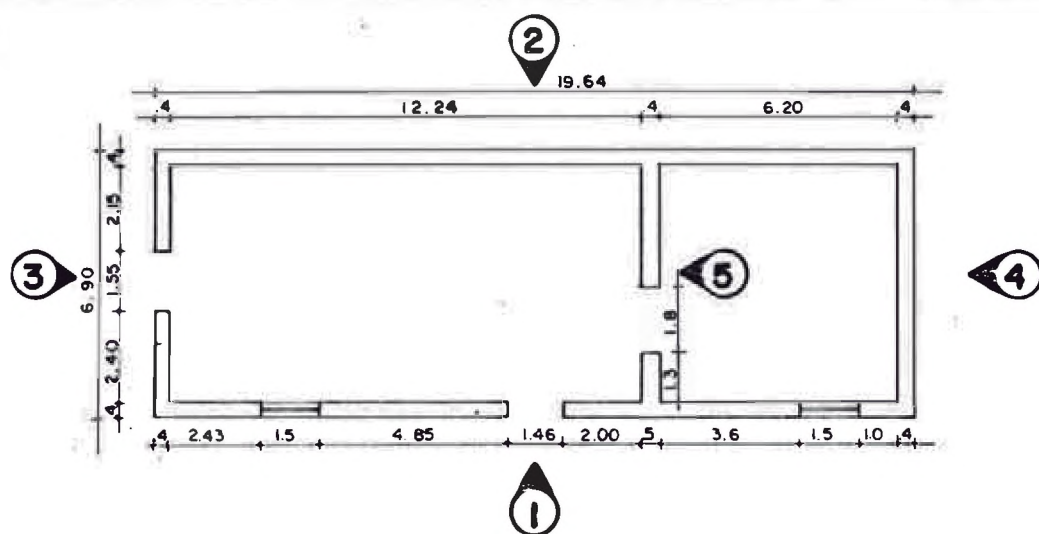
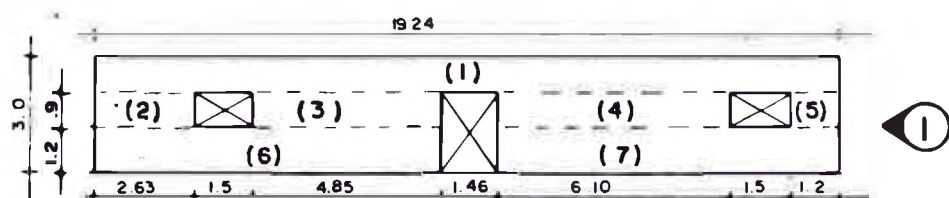
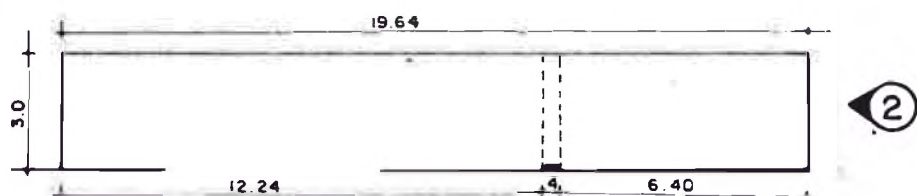
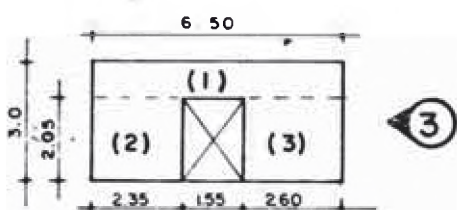
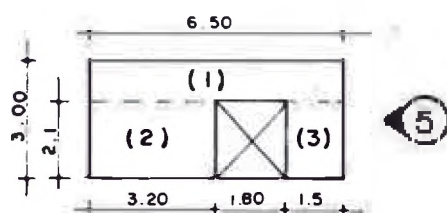
# VIVIENDA DE ADOBE EN CORIRE

Igualmente se analizó una vivienda en la ciudad de Corire las que tienen resultados mayores a lo establecido, lo que representa un valor bastante bajo, esto sumado al tipo de suelo ( Humedad presentado en los cimientos, material fino ) ha hecho que sufra mayores daños; esta vivienda que presenta caída parcial de muro.
