**UNIVERSIDAD NACIONAL DE INGENIERIA**

**EFFECTOS DE LAS LLUVIAS TORRENCIALES DE 1983  
EN LAS OBRAS DE INGENIERIA CIVIL DE PAITA,  
TALARA, MANGORA Y TUMBES**

**T E S I S**

**1984**

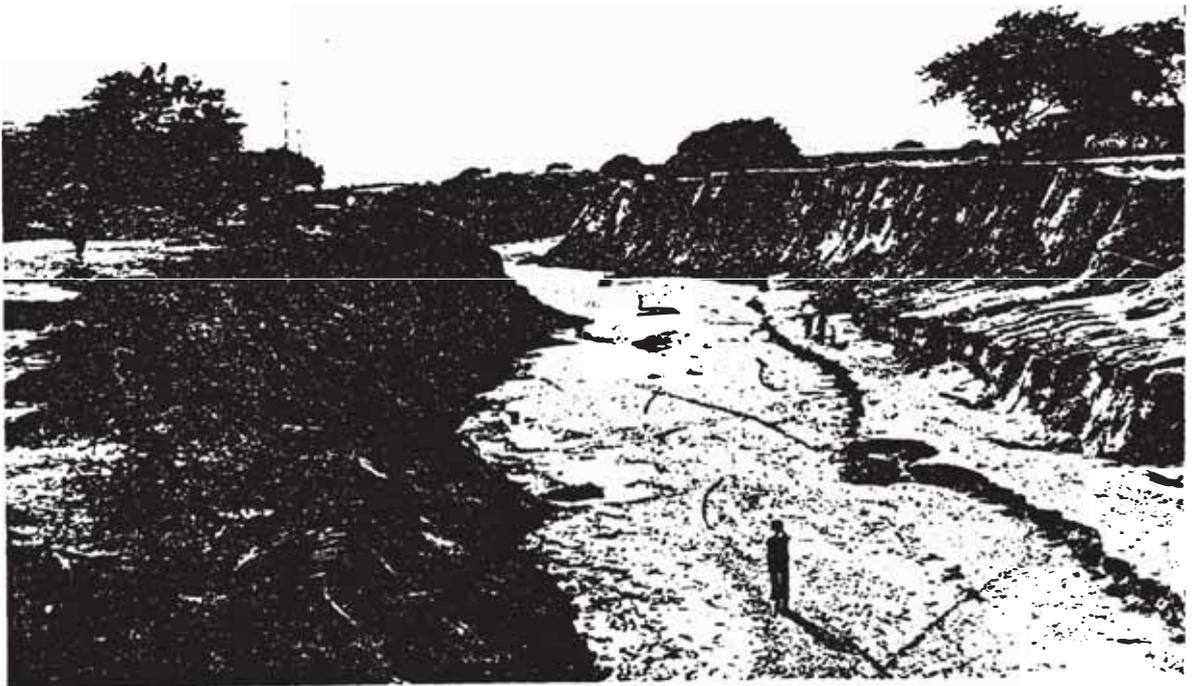
fundidad de 18 mts. (Foto 14 y 15).

Foto 15 - Quebrada Yale, una vez terminado el período pluvial

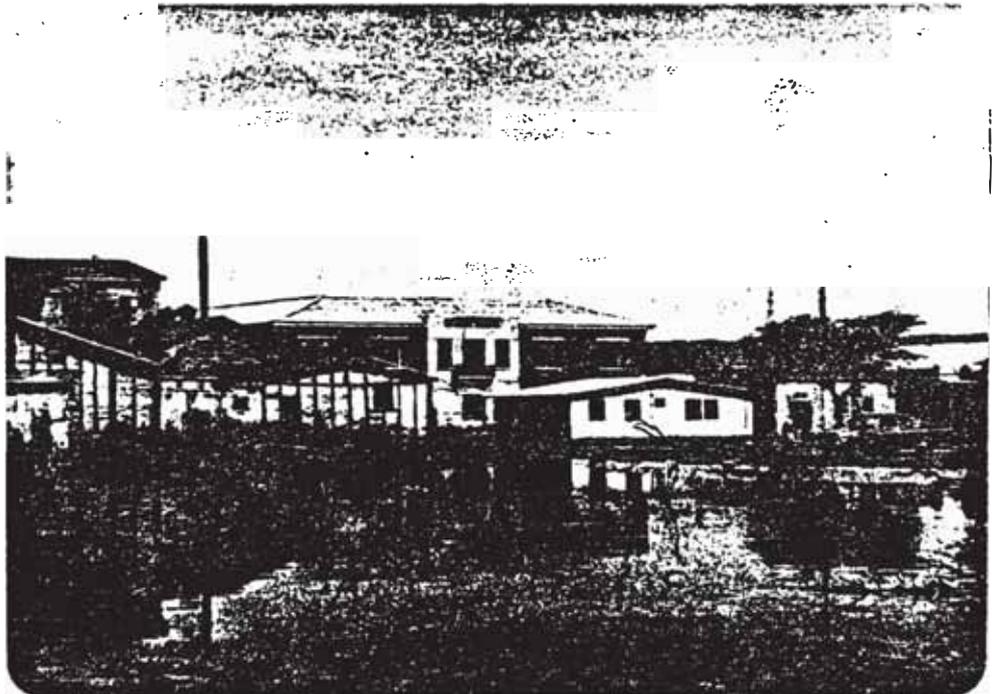
En las zonas bajas y deprimidas topográficamente, se formaron lagunas de aguas pluviales, lo que se vió favorecido por el no funcionamiento de los canales de drenaje que se encontraban obstruídos. Los efectos no fueron drásticos, pero algunas viviendas se tornaron inhabitables durante los meses de lluvias (Foto 22 y 23).

Foto 23 - Otra laguna, formada frente a la  
Municipalidad de Talara.

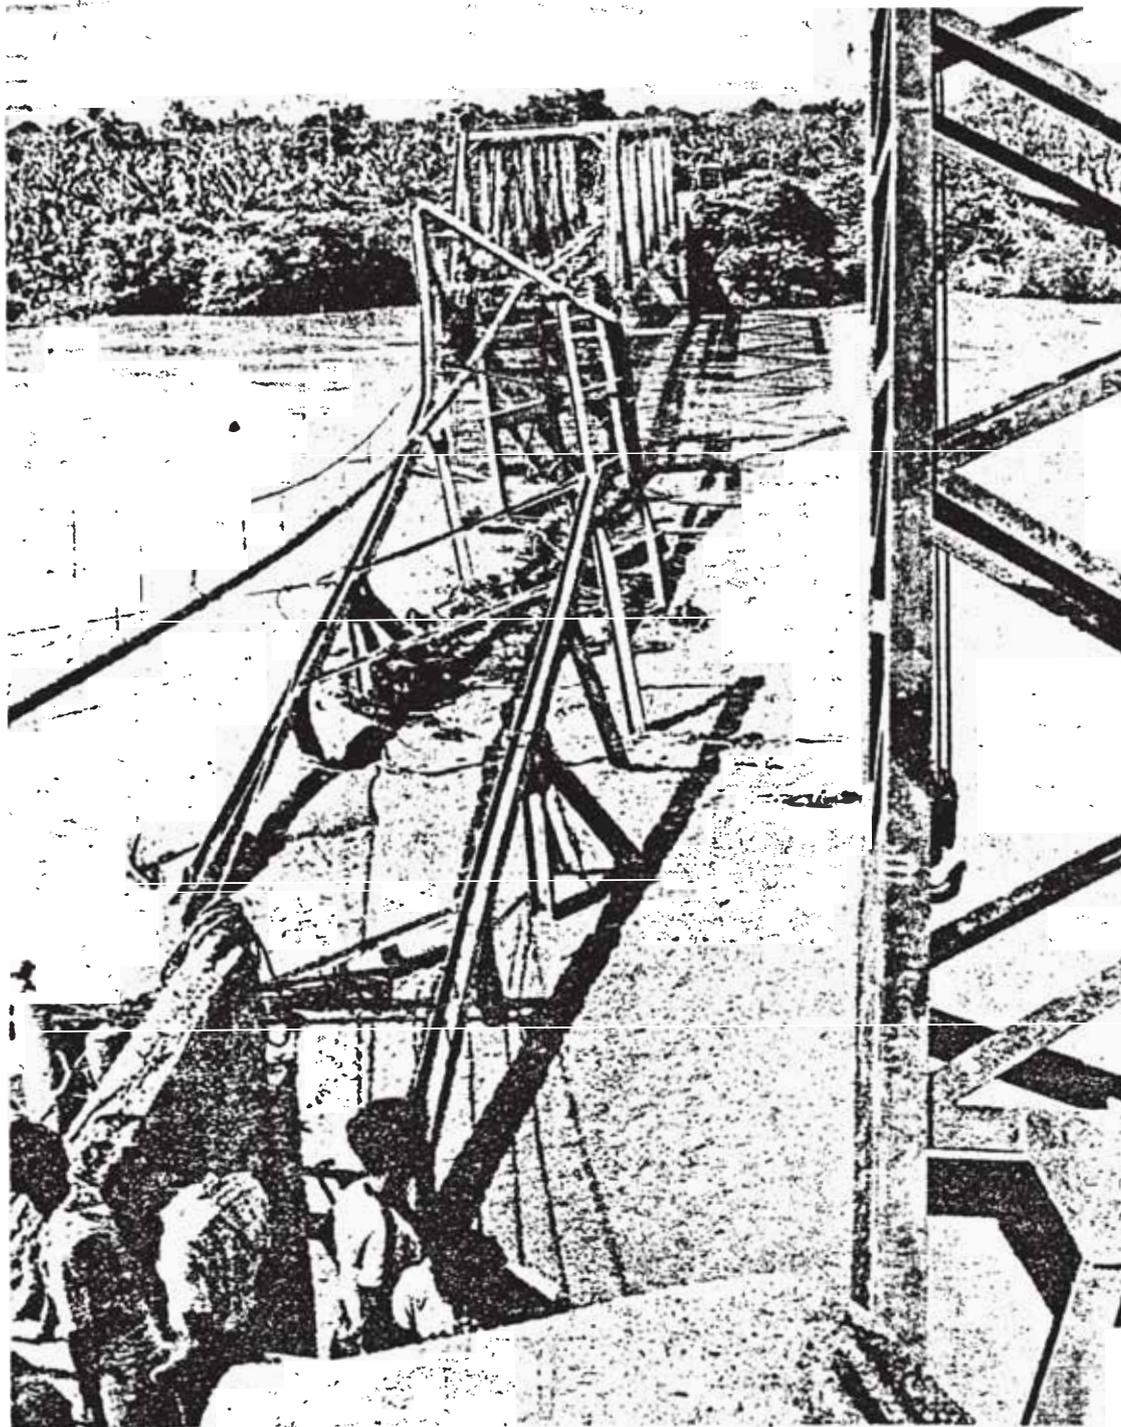
También en Octubre de 1982, las aguas del río Tumbes erosionaron el estribo derecho del puente "Viejo", haciendo que todo este tramo se incline hacia abajo. De la estructura de este puente se sostenían las tuberías de agua potable que abastecían a las localidades de Corrales, Caleta Cruz y Zorritos, al sur de la ciudad. Al ser barrido el puente, también fueron arrasadas las tuberías dejando sin servicio de agua por un tiempo a las localidades mencionadas (Foto 42).

Foto 42 - Tubería de conducción de agua potable, que se sostenía de la estructura del Puente Viejo.

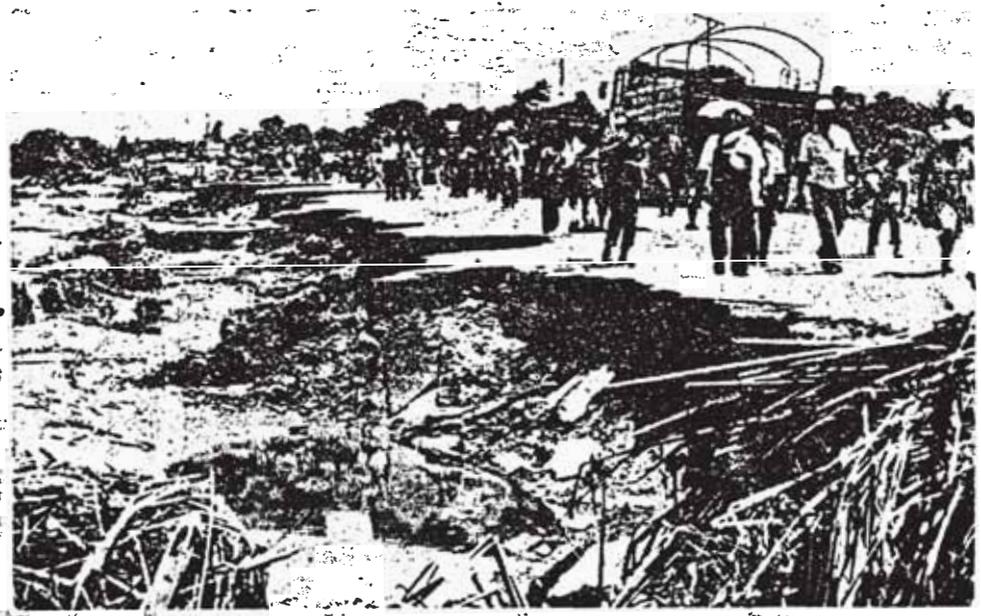
Foto 44 - Panamericana Norte en el sector cercano a la frontera con Ecuador.

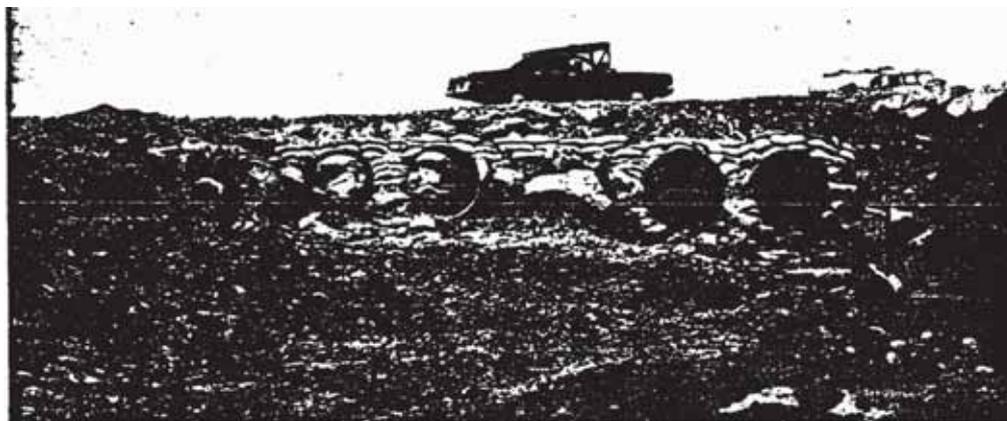
A Junio de 1984, el tránsito todavía se sigue llevando a cabo por esos badenes (Foto 47), mientras que se termina de construir el nuevo Pte. "Mayor Novoa", de 3 tramos y de una longitud de 75 mts. que reemplazará en definitiva al Pte. El Piojo.

Foto 47 - Badenes para el tránsito provisional,  
en la zona del Puente "El Piojo".

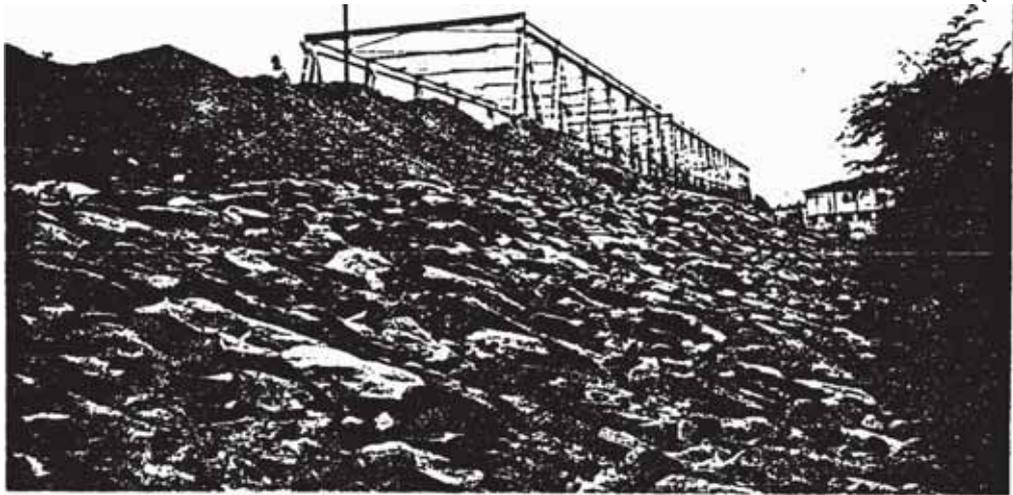
Foto 50 - Mandil de rocas en los taludes del terraplén, en el acceso al puente, para evitar su erosión.

- Respecto a los puentes, proteger sus estribos con un enrocado, al igual que los taludes del terraplén en el acceso al puente, con el fin de evitar la erosión por parte de las aguas (Foto 50).
