UNIVERSIDAD NACIONAL DE INGENIERÍA
FACULTAD DE INGENIERÍA CIVIL

**ESTUDIOS DE EFECTOS DEL FENÓMENO DE “EL NIÑO” EN SISTEMAS DE
AGUA Y ALCANTARILLADO PARA CIUDADES DEL NOROESTE DEL PERÚ**

TESIS
PARA OPTAR EL TÍTULO PROFESIONAL DE
INGENIERO CIVIL

ANDRÉS JORGE HUAMÁN CANGALAYA

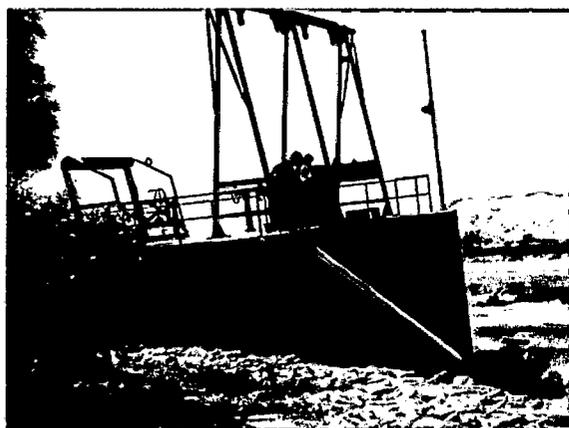
Figura N° 1 . 2 Bocatoma del eje Paita Talara inclinada afectada por un deslizamiento activo, proceso que se acelera con el Niño.

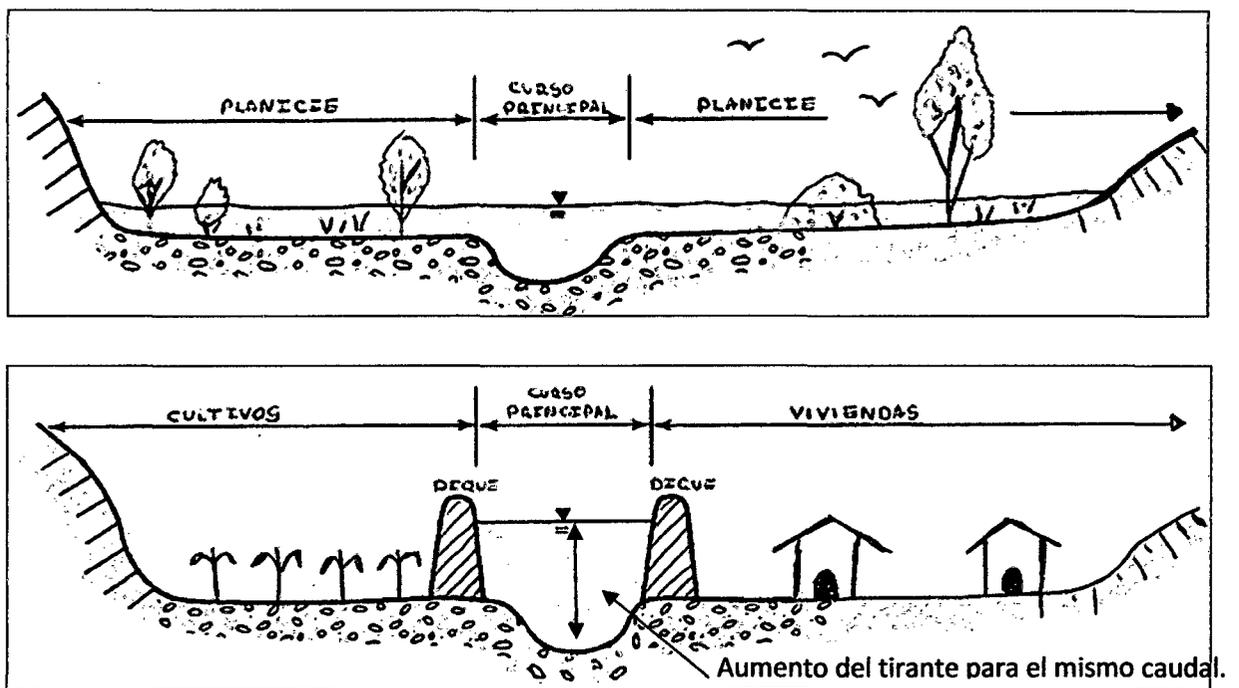
Figura N° 4. 1 Condición típica de urbanización en las planicies de inundación de un río - Zona baja de Tumbes

Para tener una idea de lo que sucede en la parte baja de la ciudad que colinda con el río, se presentan a continuación dos figuras que muestran el porqué se generan las constantes inundaciones y la medida típica que se toma en estos casos, que es la construcción de diques, lo que, en el largo plazo, acarrea también una serie de problemas hidráulicos.

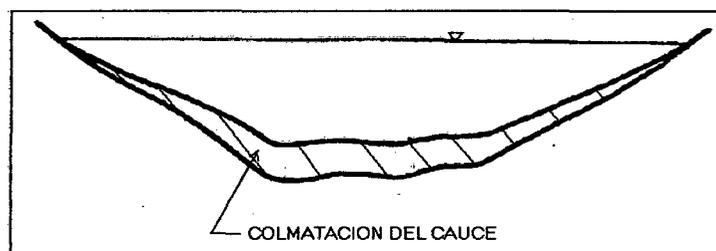
Figura N° 4. 3 Colmatación del Cauce - Situación del río Tumbes

- Colmatación del cauce y avulsiones producto del incremento del transporte sólido.
- Poco conocimiento de los actores implicados: autoridades, población proclive a ser afectada, entes técnicos, entre otros.

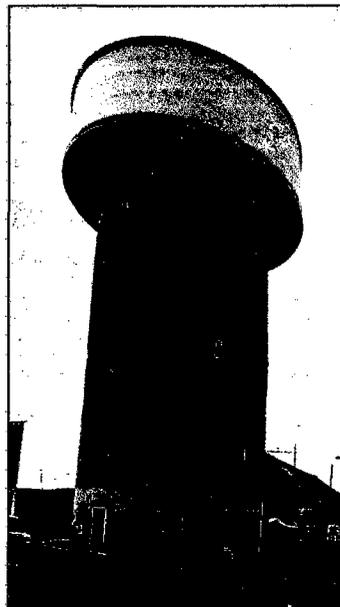
El segundo reservorio en la ciudad de Tumbes es el conocido como R2 "El mirador", tiene una capacidad de 1000 m³. Este reservorio cuenta con una tubería de ingreso de 200 mm de diámetro – PVC - proveniente del Rebombeo El Tablazo, abastece a los sectores de 24 de Junio, Malvinas, Pacífico y Ficus. No cuenta con cerco perimétrico y se ubica en un sector con un potencial de derrumbe alto según los estudios de suelo que sirvieron de insumo para la realización del mapa de peligros, por lo que éste mapa cataloga su ubicación como PELIGROSA. Actos de vandalismo son comunes en el lugar.

Figura N° 4. 14 Reservorio R2 "El Mirador". Capacidad de 1000 m³.

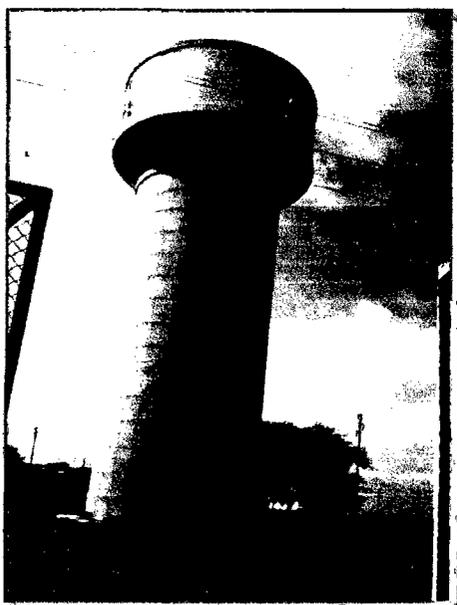
Un tercer reservorio es R5 "Puerto Pizarro", ubicado más al norte de Nuevo Tumbes en las afueras de la ciudad. Cuenta con una infraestructura parecida al reservorio elevado "Lishner Tudela", descrito anteriormente, a continuación se presenta una imagen en la que aparece una pequeña losa de concreto - como protección contra la erosión - en la base del reservorio.

Figura N° 4. 17 Reservorio R5 "Puerto Pizarro". Capacidad de 1000 m³, ubicado en las afueras de la ciudad.

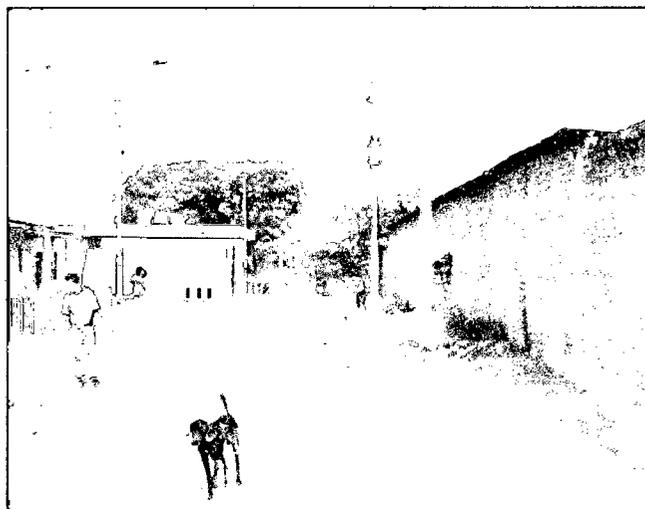
Figura N° 4. 21 Pozo Lishner Tudela

El pozo se encuentra ubicado en una zona plana con un bajo riesgo de inundación. Sin embargo, la zona no podría inundarse por un tiempo prolongado debido a que el área en mención y los alrededores drenan el agua a la quebrada

El Pedregal. El pozo es vulnerable a la erosión por encontrarse rodeado por calles sin pavimentar y por no poseer protección en la base. Como consecuencia de lluvias extraordinarias, los flujos de agua ya han disminuido la cota del suelo.

El mapa de peligros clasifica con PELIGRO BAJO la ubicación de este pozo. Ver A-17 Sección Planos Se debe estudiar la potencial amenaza de estratos salinos existentes, ya que cuando la napa freática sube considerablemente a causa de El Niño puede infiltrarse en este tipo de suelo.

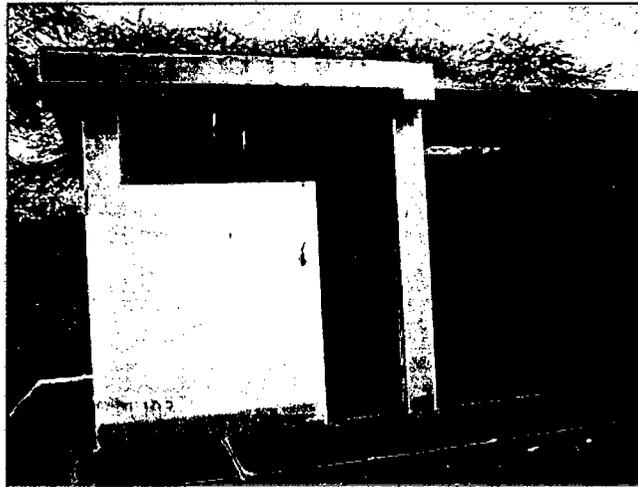
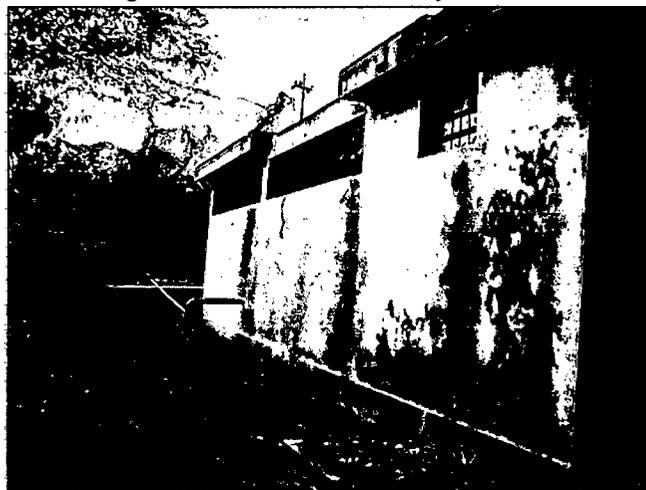
Este pozo se ve afectado constantemente por el golpe de ariete producido en la línea de impulsión. Mala operación y/o corte de energía son las principales causas; el impacto que produce este fenómeno en la estructura del pozo se ve reflejado en las rajaduras que se observan en el piso de esta caseta, causadas

por la disipación de esta presión negativa. Este pozo cuenta con un sistema de cloración administrado directamente en la tubería de impulsión por inyección de cloro gas. La infraestructura está agrietada en sus paredes.

Figura N° 4. 22 Pozo Andrés Araujo - Vista 01

Figura N° 4. 23 Pozo Andrés Araujo - Vista 02

El mapa de peligros ubica este pozo en el límite de una zona ALTAMENTE PELIGROSA amenazada por la quebrada Pedregal, y una zona con PELIGRO MEDIO. Ver A-17 Sección Planos Se debe estudiar con mayor detalle la influencia de la quebrada Pedregal en este pozo, pues podría ser muy determinante cuando El Niño se presente.

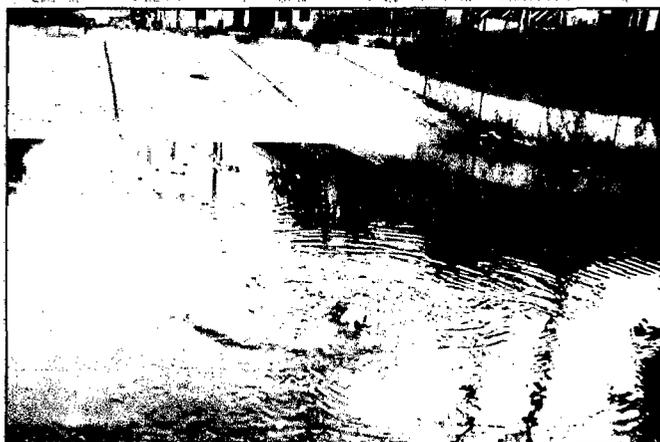
En la **Figura N° 5.7.** se muestra un buzón colapsado en el barrio San José, esta imagen fue tomada en abril del 2010 y evidencia una falta de capacidad de conducción del sistema. Las aguas de la ciudad antigua de Tumbes llegan a esta zona produciendo el colapso del sistema en este sector incluso sin Niño. El sistema debe ser rediseñado para la recolección de las aguas únicamente negras; el sistema de drenaje de aguas pluviales tendrá que ser un sistema autónomo y diferenciado del de alcantarillado. Es evidente que la situación empeoraría con el Niño.

Figura N° 5. 7 Diagnóstico actual del Sistema de Alcantarillado.

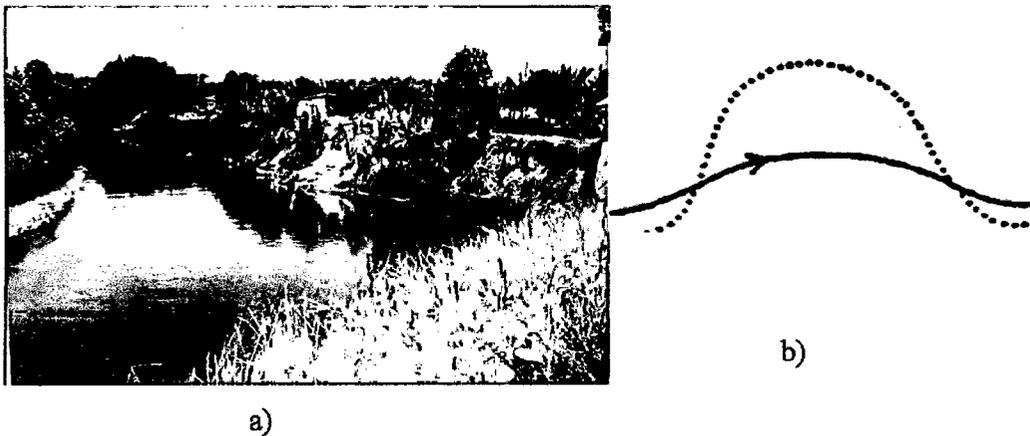
La Figura 1.2 a) ilustra con una foto el problema causado por la socavación debida a la migración lateral de la corriente que está afectando la población.

Figura 1.2 a) Tendencia a la migración lateral en tramos curvos.

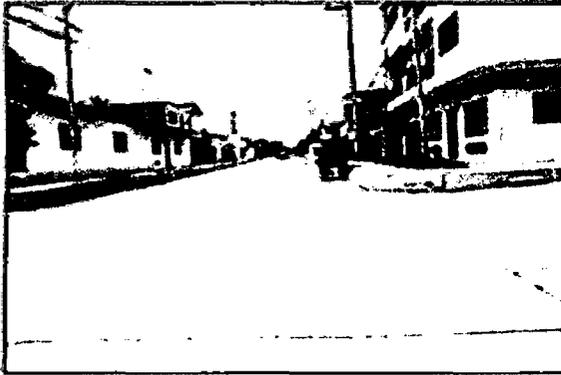
Figura N° 7 Quebrada de Tumpis en Tumbes: Durante el Niño 1982-83, la severa inundación desenterró las tuberías de agua y desagüe. El canal vía de concreto protege en 2010 las tuberías de la erosión. Vista oeste-este.

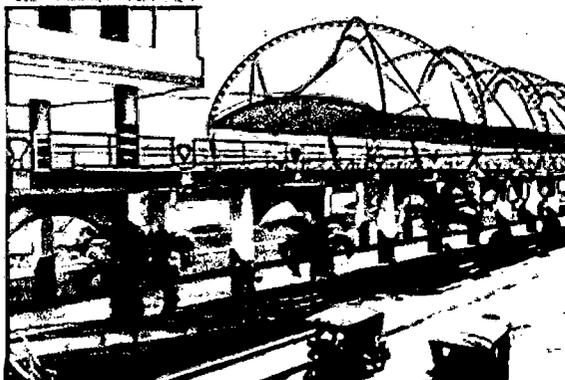
Figura N° 11 Malecón sobre el río Tumbes que estaba amenazado por erosión en su base. La colmatación del río ha depositado material que lo defiende de erosión.
