**VULNERABILIDAD SÍSMICA DE EDIFICACIONES EN EL
DISTRITO DE SAN JUAN DE LURIGANCHO:
COMPORTAMIENTO SISMICO DE LAS CONSTRUCCIONES DE
TIERRA**

TESIS

**PARA OPTAR EL TITULO PROFESIONAL DE
INGENIERO CIVIL**

ROBERTO CARLO SANCHEZ RECUAY

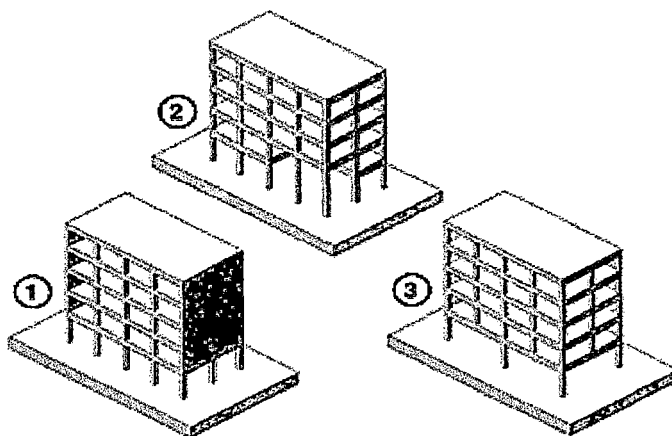
En F-III10-1, se aprecia la discontinuidad del muro de corte en el primer nivel de la edificación.

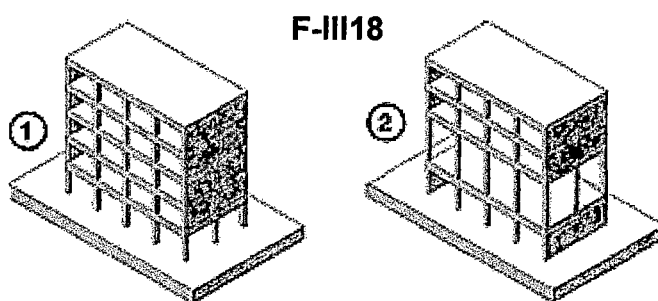
F-III19. Edificios que usan el primer nivel para cocheras donde el primer nivel no tiene muros a diferencia de los otros niveles, tienen poca resistencia al corte y por ello fallan o colapsan éstos edificios cuando ocurre un evento sísmico.

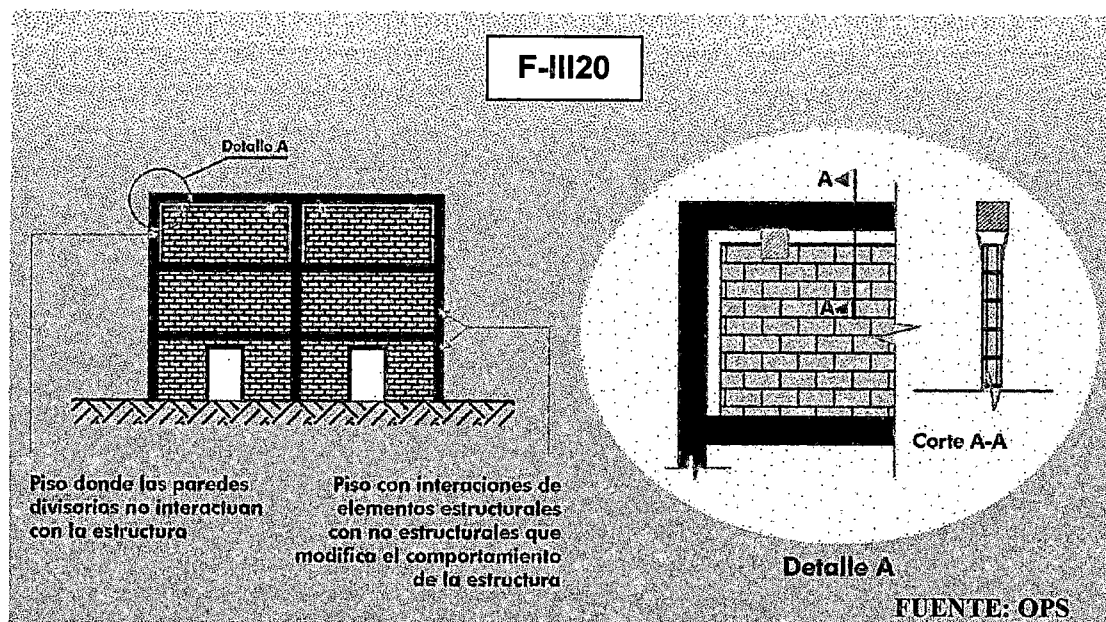
Cuando el sistema estructural es aporticado el sistema estructural no interactúa con la estructura principal (vigas y columnas). En la F-III20, se aprecia el detalle de la separación entre la parte no estructural y la parte estructural. En un sistema de muros portantes los muros ayudan a transmitir la cargas a la cimentación y por lo tanto también reciben parte la fuerza sísmica actuante durante un evento sísmico.

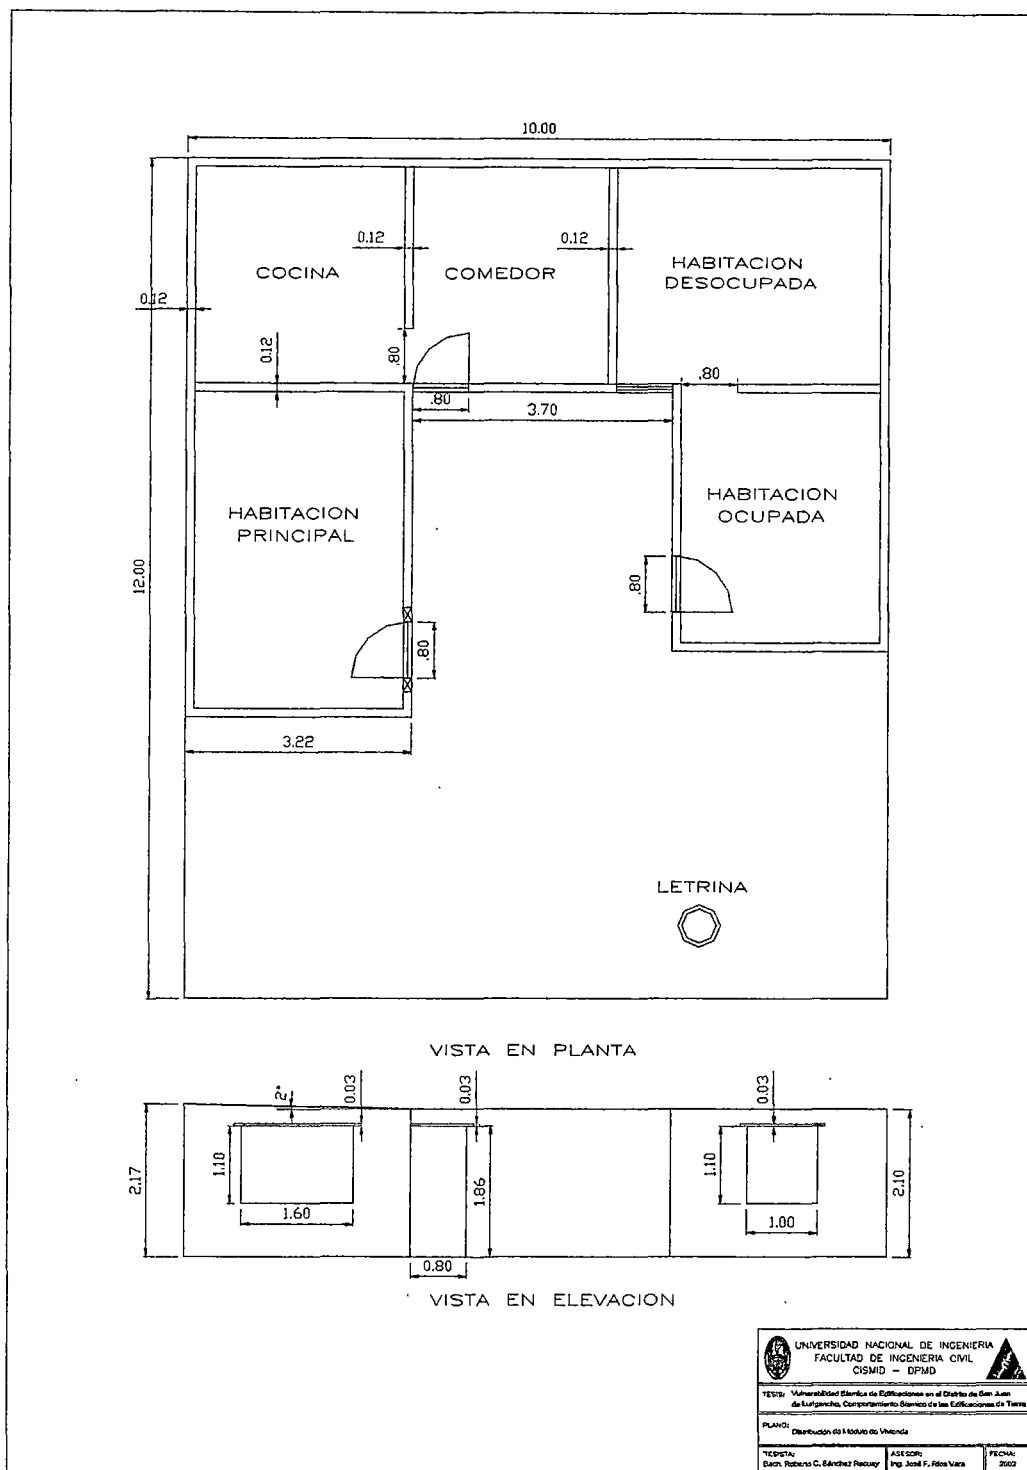
Plano N° V2
VIVIENDA N° 01: CAMPOY
 Lote: 10.00 x 12.00

Plano N° V2. Los muros perimetrales son de 9 cm de espesor (ladrillos de arcilla sin cocer de canto) un caso particular debido a que la mayoría de muros son de 12 cm o 22 cm de espesor. Las puertas son muy angostas, apenas 60 cm aproximadamente de ancho y una altura de 1.60 cm de altura.

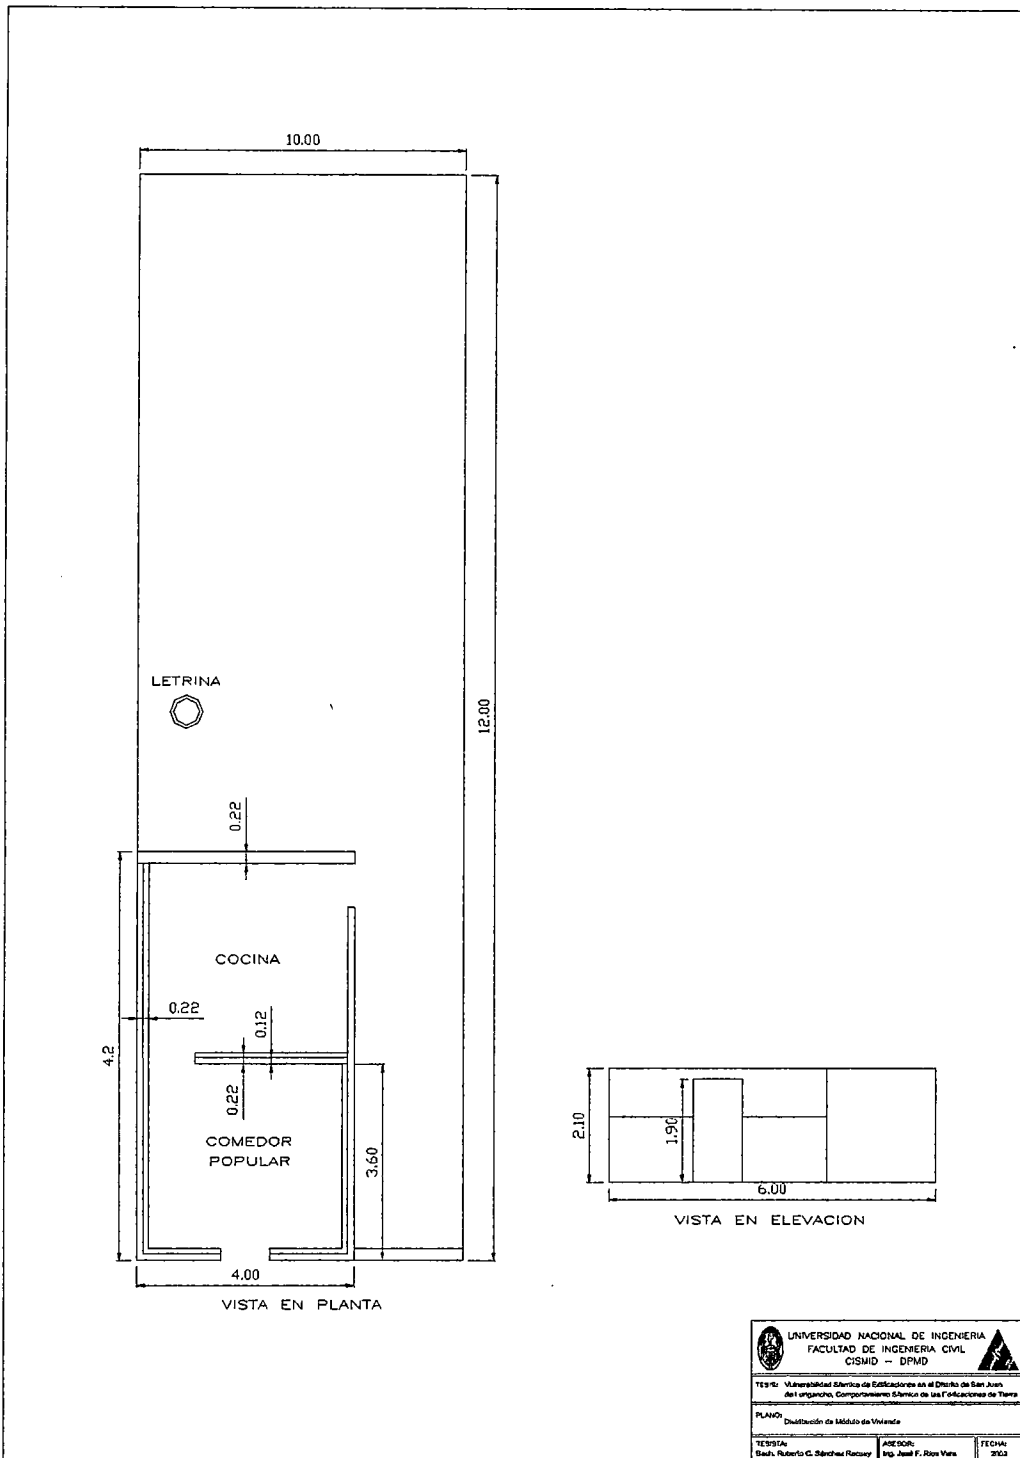
Plano N° V4
VIVIENDA N° 03: CAMPOY
 Lote: 10.00 x 12.00

Plano N° V4. Se aprecia que el espesor de ciertos muros es de tan solo 7 cm

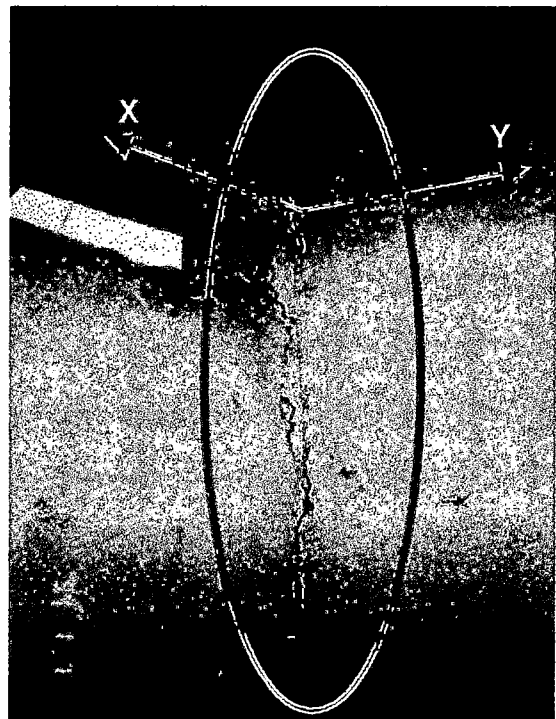
**F-V19
VIVIENDA Nº 01: EL PUEBLO**

En la figura F-V19 de la derecha se aprecia dos muros ortogonales donde no existe una adecuada unión entre ellos, es decir, no existe arriostramiento entre muros ortogonales. En caso de un movimiento sísmico la edificación colapsaría debido a la falta de arriostramiento entre muros por tipo de falla por tracción.

Los muros en la dirección "X" tienen un espesor de 40 cm. y presentan un aparejo de cabeza, y los muros en la dirección "Y" tiene 20 cm. y presentan un aparejo de soga.

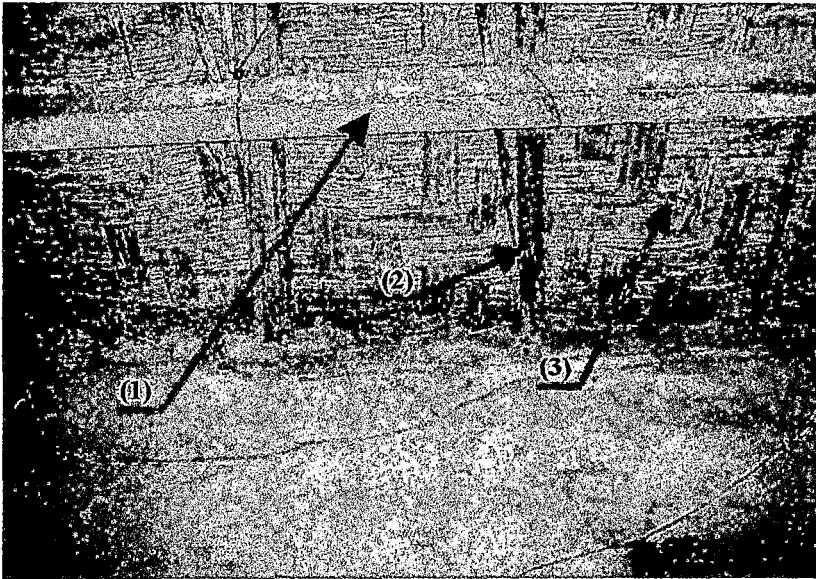
**F-V20
VIVIENDA N° 02: EL PUEBLO**

- (1) *Viga principal de madera*
- (2) *Viga secundaria de caña carrizo*
- (3) *Estera de caña carrizo como material para el techo*

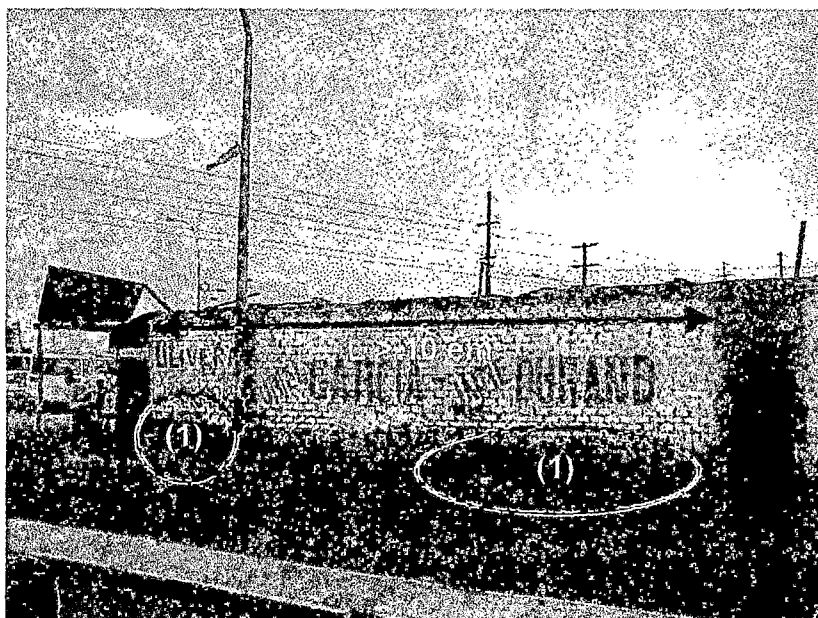
**F-V22
VIVIENDA Nº 02: EL PUEBLO**

(1) *Disgregación de las unidades de adobe que conforman el muro, cuya longitud es mayor a 10 veces su espesor, siendo lo recomendado por la Norma de Adobe una longitud de muro menor o igual a diez veces el espesor del muro.*

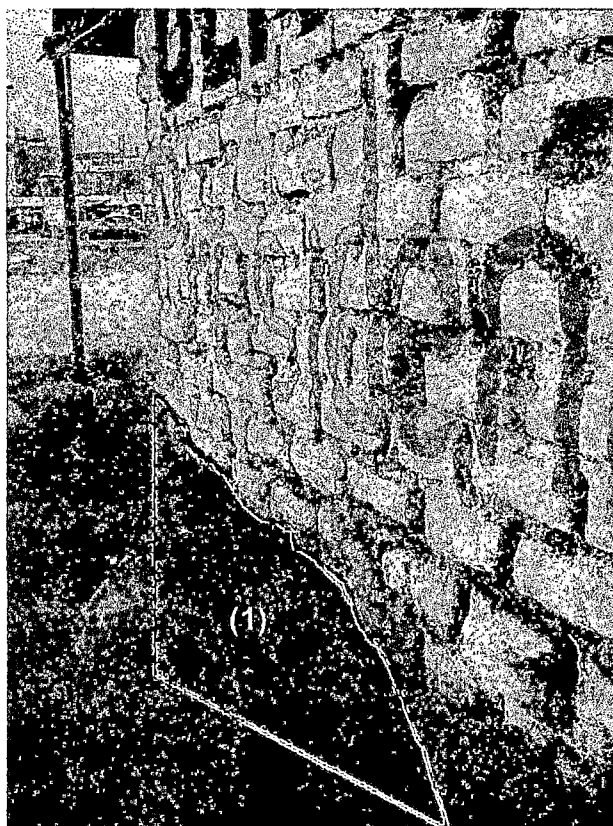
**F-V23
VIVIENDA Nº 02: EL PUEBLO**

La vista **F-V23** de la derecha corresponde a una ampliación de la esquina izquierda de la vista **F-V22**.

En la zona señalada se puede observar con claridad los efectos de la humedad que ha provocado el alto grado de disgregación de las unidades de adobe comprometiendo la resistencia total de la edificación.

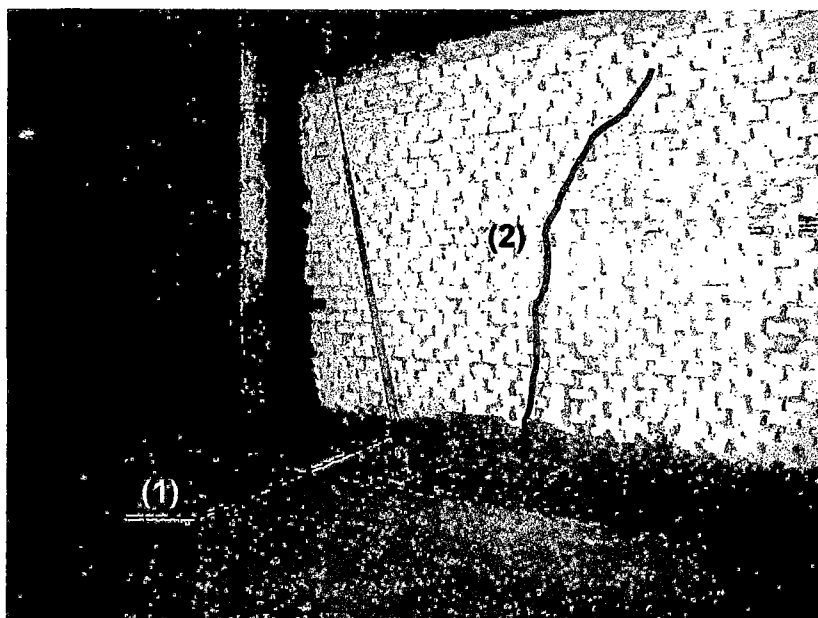
F-V24
VIVIENDA N° 01: EL PUEBLO

- (1) *Disgregación de las unidades de adobe en el muro perimetral*
- (2) *Fisura diagonal en la cercanía del encuentro de muros ortogonales*

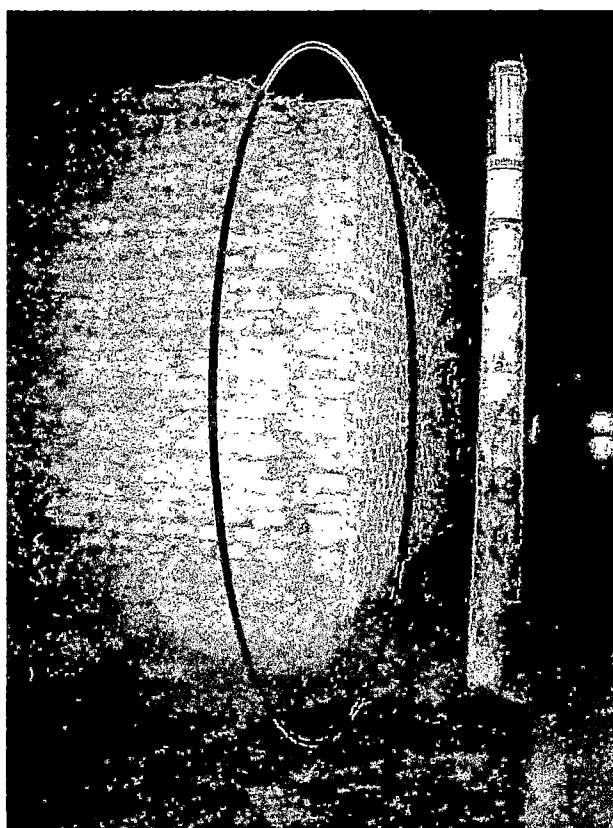
F-V25
VIVIENDA N° 01: EL PUEBLO

*En la vista **F-V25** de la derecha se aprecia que no existe conexión dentada entre muros ortogonales. Además al pie y a sus alrededores, se observa la disgregación de las unidades de adobe debido a la falta de un sobrecimiento adecuado y a que alrededor de los muros existen jardines, lo cual hace aumentar el nivel de vulnerabilidad de la estructura de adobe.*

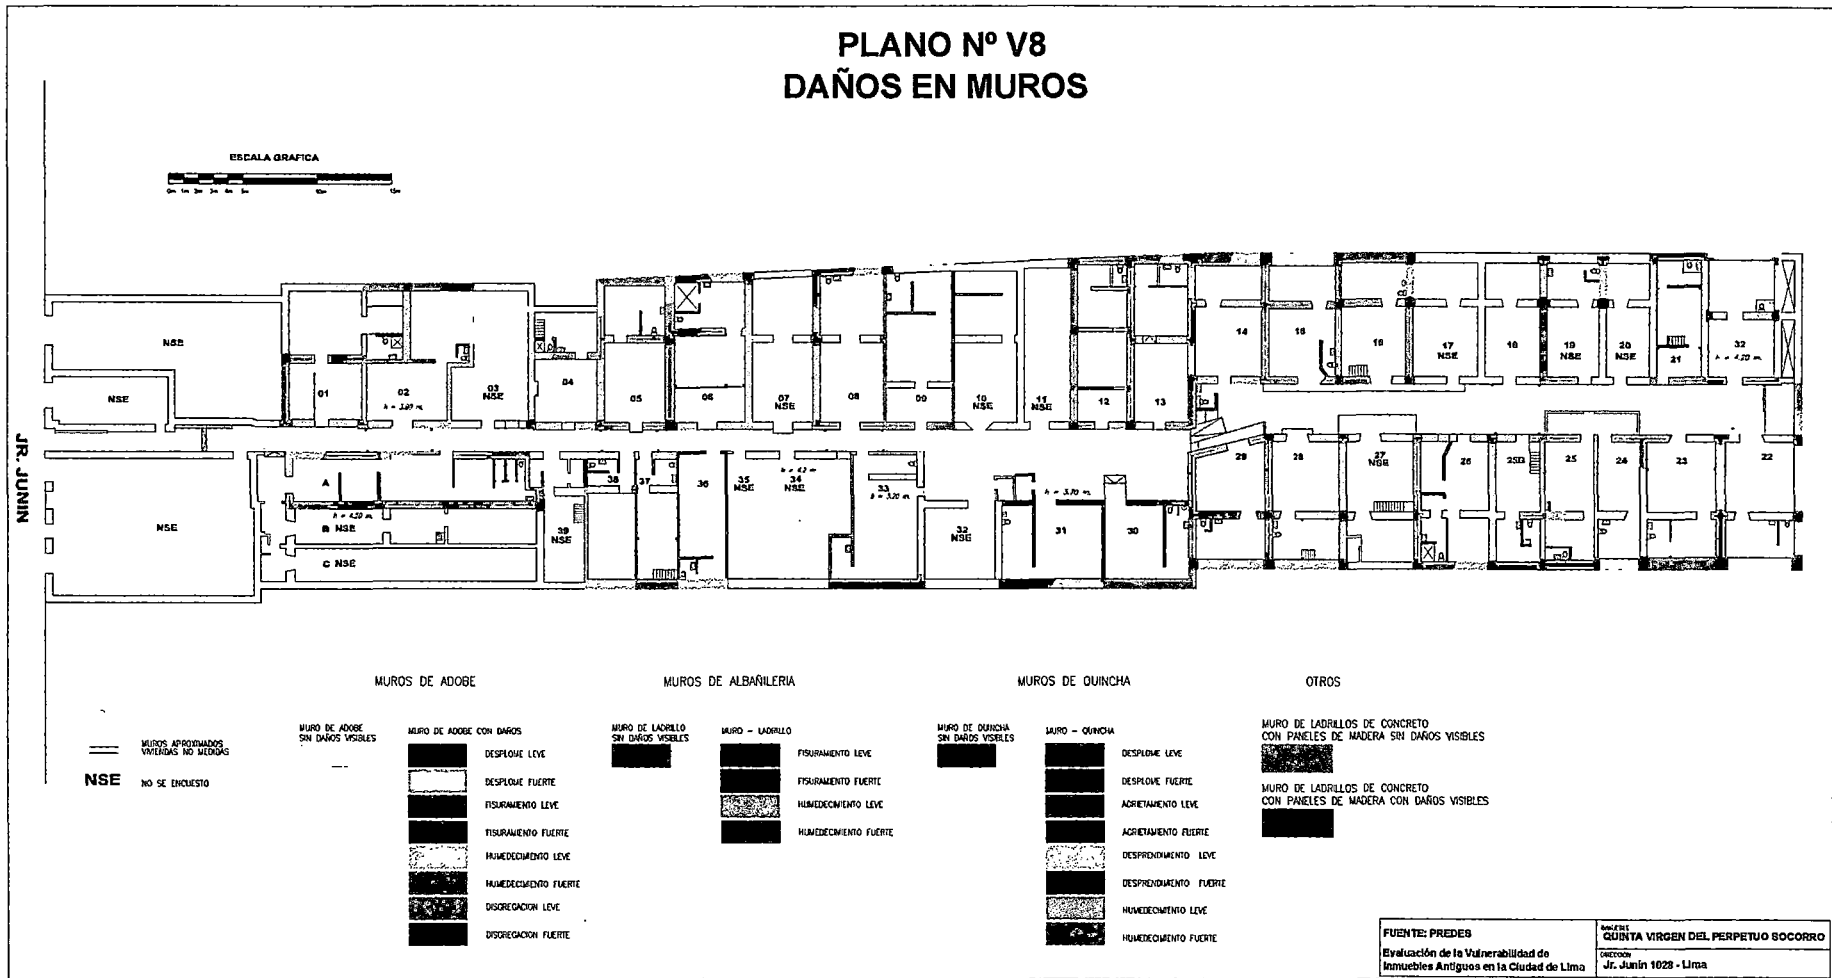
**PLANO Nº V8
DAÑOS EN MUROS**

Finalmente con la ayuda de los planos N° V8 y N° V9 que ayudan a visualizar las zonas más vulnerables de acuerdo a los daños existentes y la información recolectada por medio del uso de Hoja de Evaluación, permitirán determinar los niveles de vulnerabilidad sísmica los que serán mostrados en un plano de niveles de vulnerabilidad sísmica (Plano N° V10) y de ésta manera poder tomar las medidas de prevención necesarias para salvaguardar las vidas de los ocupantes de este tipo de edificaciones, en especial edificaciones de tierra del tipo Quintas y Solares, donde su tamaño, el número de viviendas y la tugurización de éstos, acentúan los efectos del sismo.

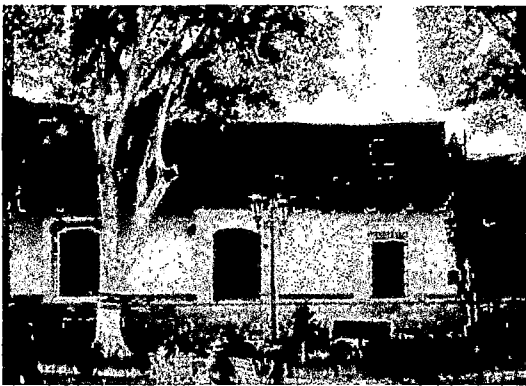
Vistas de la vivienda de la Familia De La Flor, una de las más representativas de Moquegua. A la izquierda (F-VI10) vista antes del sismo y a la derecha (F-VI11) se puede apreciar daños por la caída parcial del balcón, así como daños de consideración al interior de la vivienda.

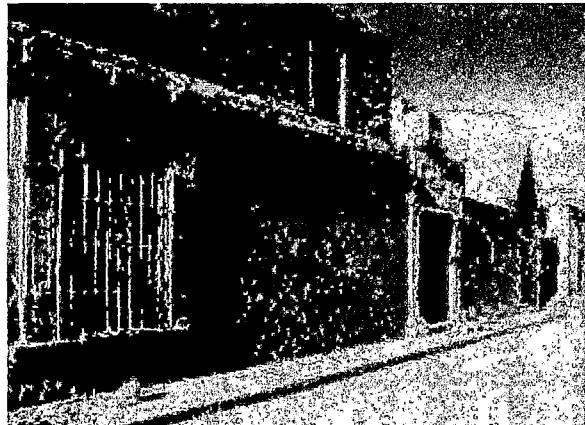
Esquina de las Calles Moquegua y La Libertad. La vista de la izquierda (F-VI12) corresponde a una toma fotográfica antes del sismo del 23 de Junio, en la toma de la derecha (F-VI13) podemos apreciar los daños causados tales como fisuras en los muros del 2do piso y desprendimiento de acabados hacia la vereda de la calle.

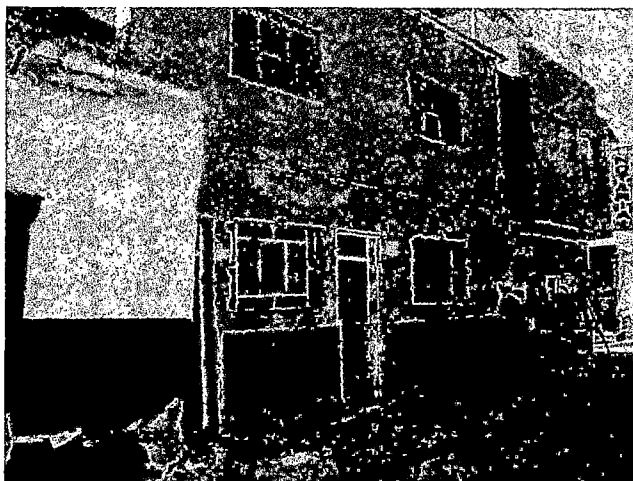
F-VI17. Vista de la zona donde se encontraban la vivienda de adobe F-VI15 y la vivienda de albañilería F-VI16, que fueron demolidas por la seriedad de los daños que presentaban interiormente. Mucho de los daños no eran visibles en las fachadas de las edificaciones; el daño severo se apreciaba al interior de las edificaciones.

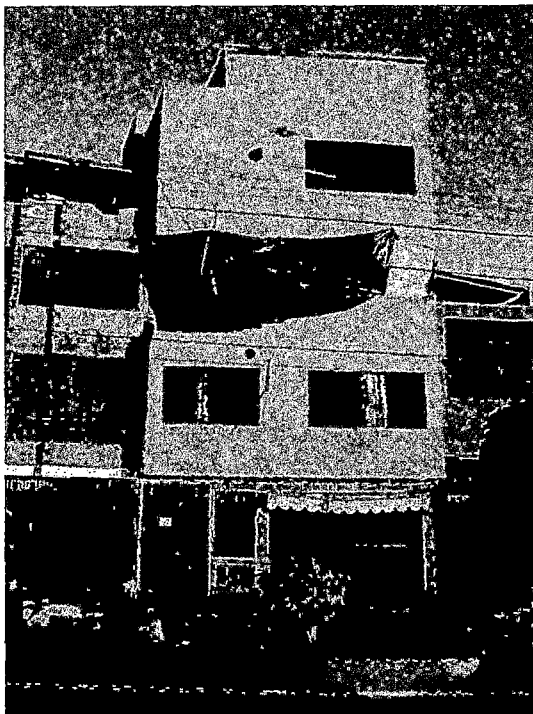
Edificaciones construidas anterior a la norma E - 030 del año 1997 sufrieron mayores daños. La deficiente separación de los estribos e inadecuadas juntas entre la tabiquería y los elementos resistentes, que son las columnas, provocaron daños muy severos en algunas edificaciones.

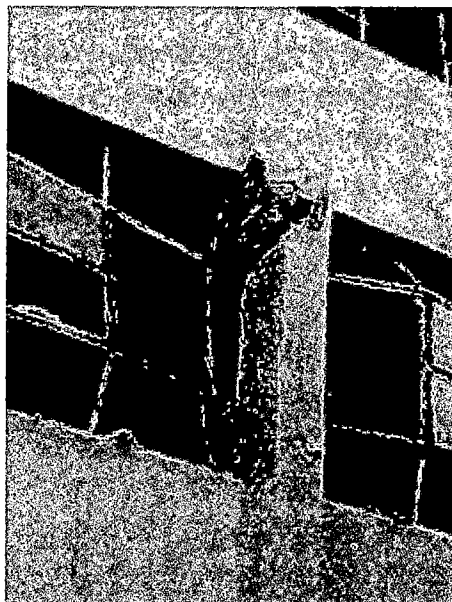
F-VI34. Los malos procedimientos constructivos y la mala supervisión de los trabajos de construcción, deficiente separación de estribos y entre columnas y muros.

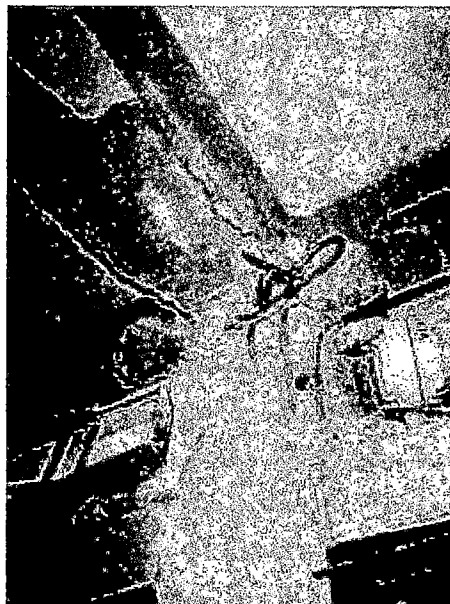
F-VI36. Aplastamiento de la columna de concreto por falla del tipo columna corta por la inadecuada independización de la tabiquería de las columnas.

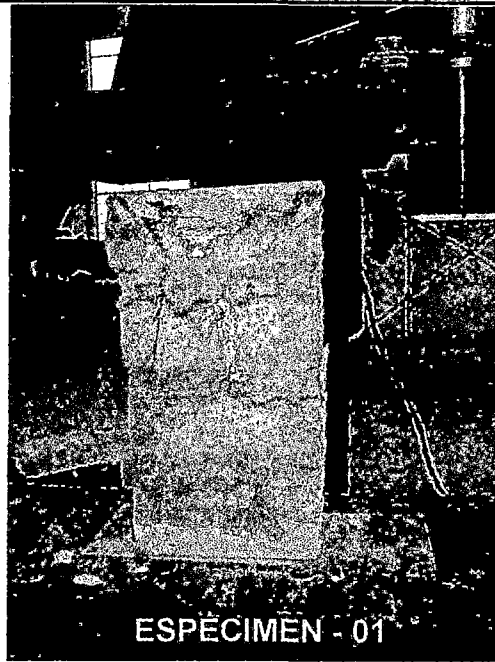
F-VII05. (Después de ser ensayado)
El espécimen no admite más carga
y se fractura.

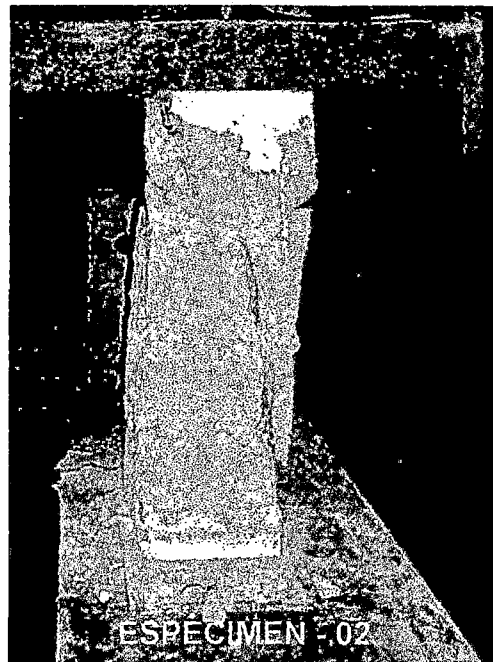
F-VII07. (Después de ser ensayado)
El espécimen no resiste más la
aplicación de la fuerza actuante y se
produce el colapso del espécimen.

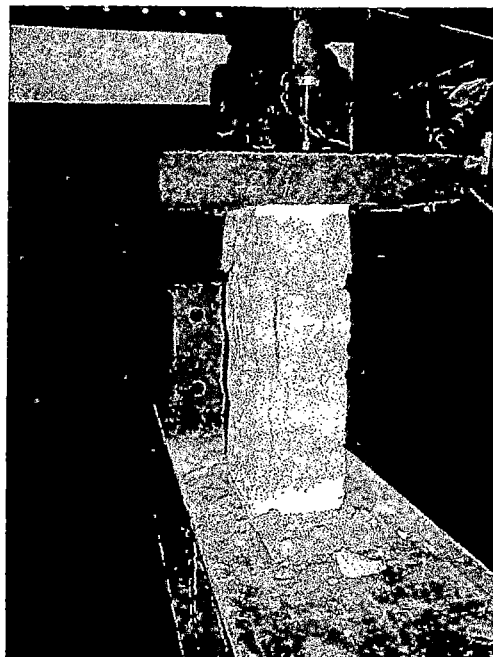
F-VII10. *(Después de ser Ensayado)*
El espécimen ensayado se encuentra totalmente agrietado y ya no admite más carga.

Se apreciaron fallas típicas de fisuras verticales en las unidades, ocasionadas al fallar en tracción transversal al tratar de impedir la expansión lateral del mortero y falla localizada por desconchamiento en la unidad en algunos casos.

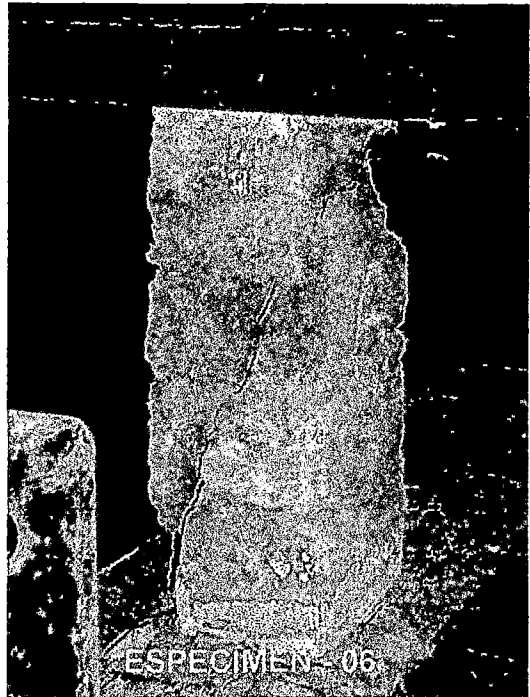
F-VII14. (Después de ser Ensayado)
Destrucción total del espécimen, es fácil de observar la gran fisura producida en el espécimen.

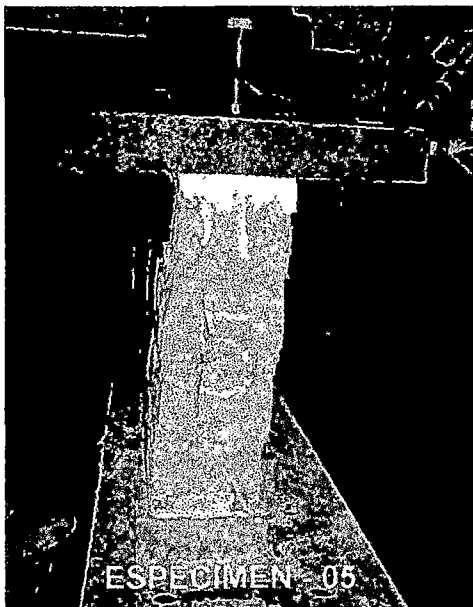
F-VII13. (Durante el Ensayo)
El espécimen falla. Ya no resiste más carga y empieza a agrietarse.

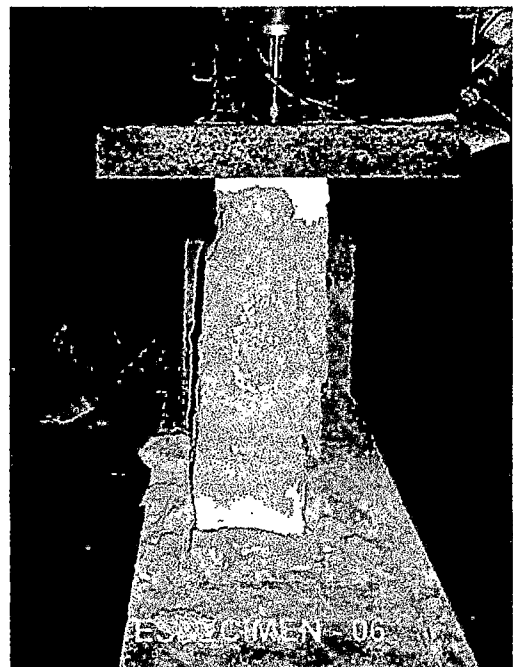
F-VII15. Desde otro ángulo el espécimen 06.
La falla y destrucción del espécimen es bien notoria desde este ángulo.

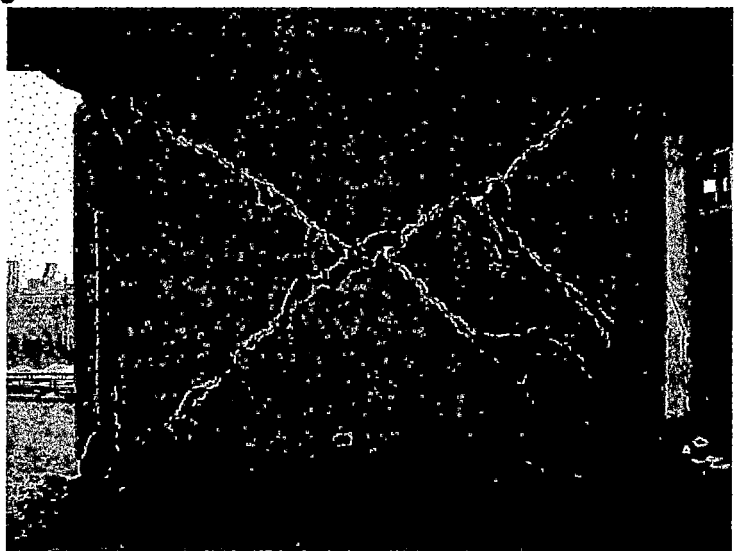
F-VII18. *Falla típica por corte en muro de albañilería. Grietas diagonales de esquina a esquina.*

Edificio de la Municipalidad de Ciudad Nueva - Tacna, junio del 2001.

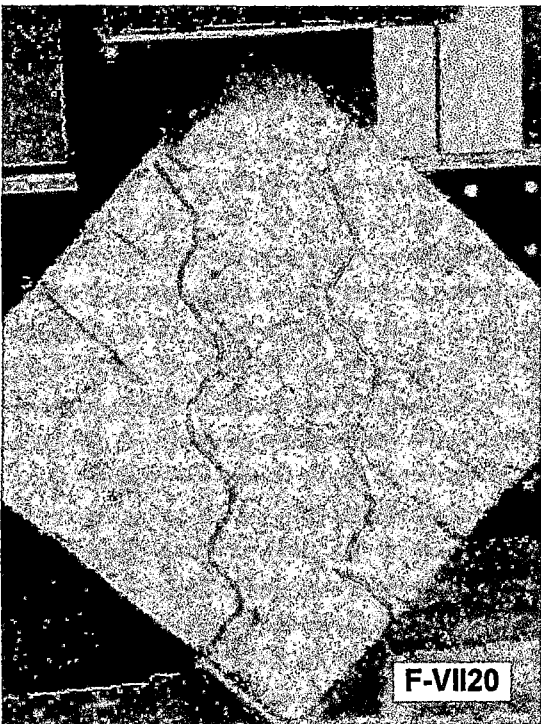
F-VII20. Muestra un espécimen durante la ejecución del ensayo de carga. En líneas rojas se aprecia la aparición de pequeñas fisuras.

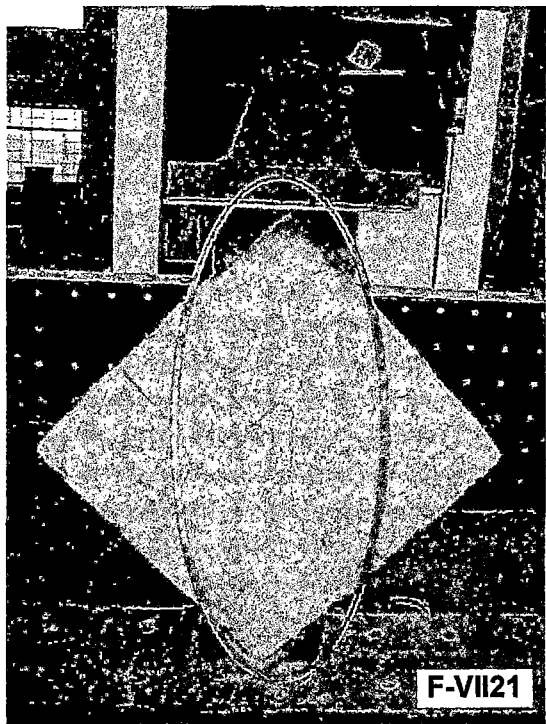
F-VII21. Se aprecia claramente las fisuras alrededor de la parte media del espécimen ensayado.

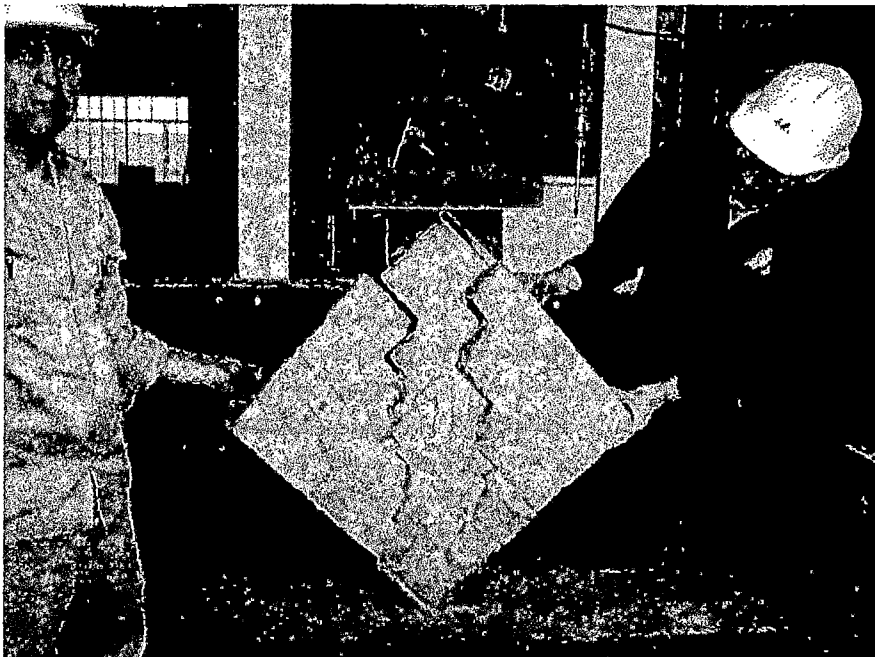
F-VII22. Se aprecia la falla típica por corte que sufre el espécimen al aplicarle la fuerza perpendicular a la diagonal del espécimen.

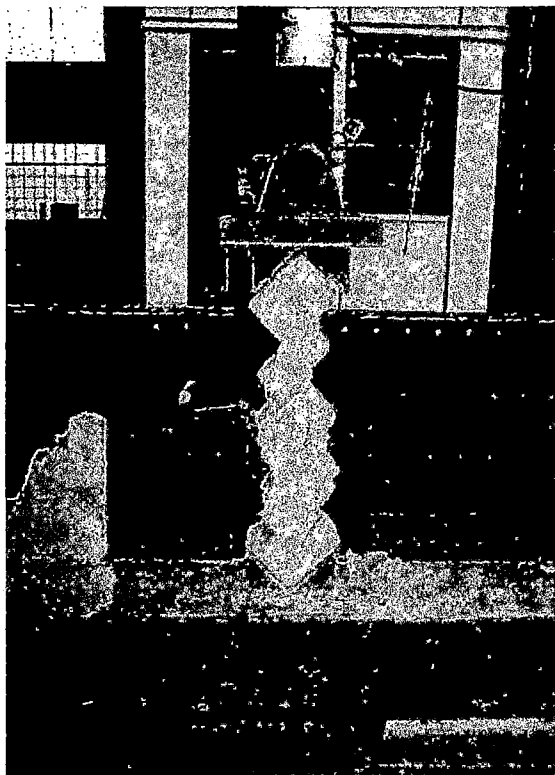
F-VII23

Vista final del espécimen ensayado luego de ser totalmente descargado. Las partes laterales al centro, que aún se aprecia, se desplomaron cuando la fuerza superó la resistencia del mortero de asentado.

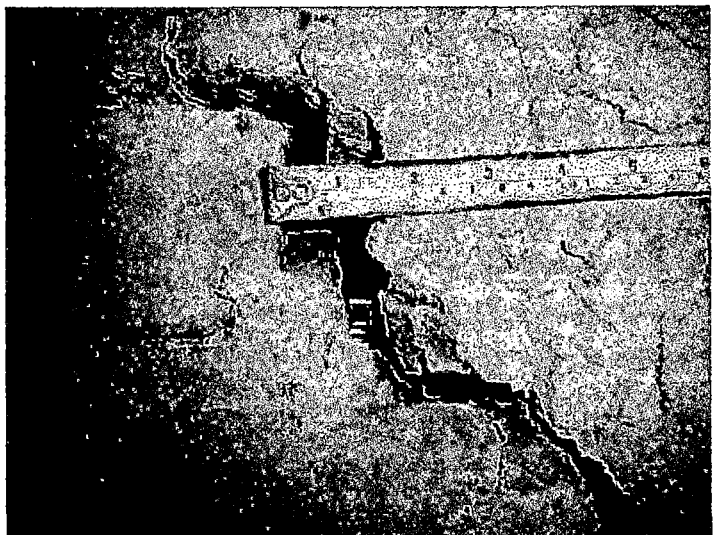
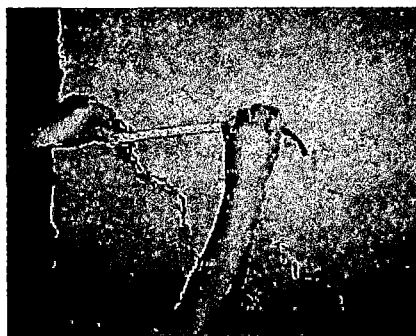
F-VII49. *Vista de la zona donde se inicia la falla. A la derecha, toma de la medida de la grieta, como se aprecia, ésta es mayor a 1".*

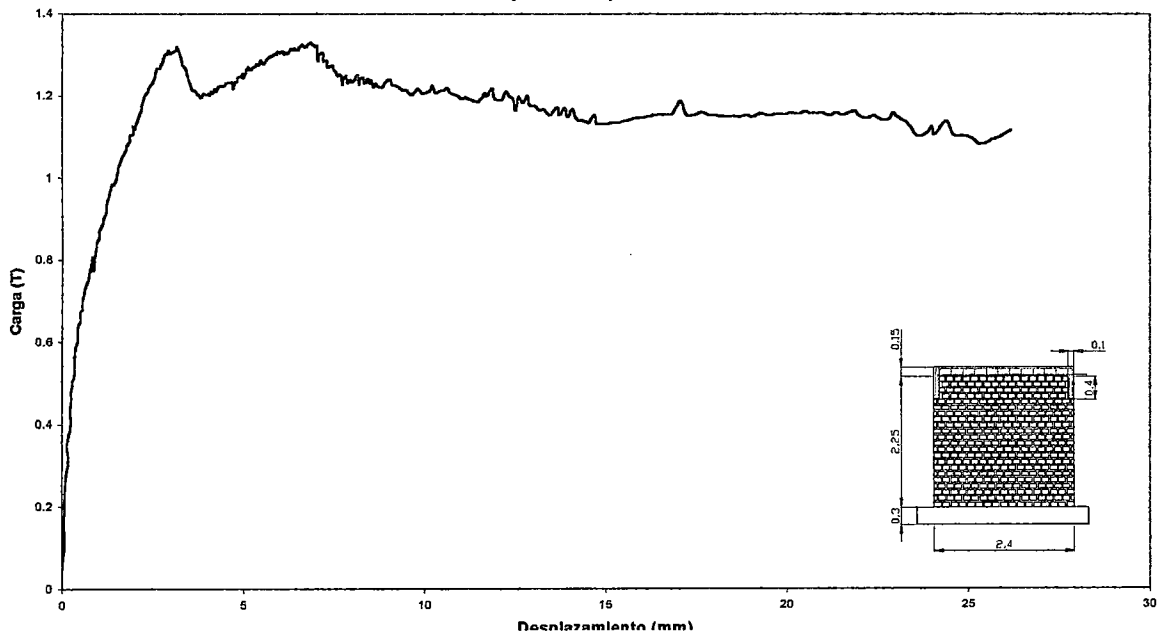
En **F-VII52** que pertenece al muro-03 podemos también apreciar dos líneas bien marcadas que pertenecen a una rigidez elástica inicial de 1.86 Tn/mm que alcanza con un desplazamiento de 0.269 mm y una carga de 0.50 Tn, y otra rigidez elástica de 0.298 Tn/mm que alcanza con un desplazamiento de 2.96 mm y una carga de 1.302 Tn. Este muro también contó con un refuerzo en la parte superior la cual influyo para que el muro sea más rígido.

El muro de adobe fue ensayado hasta un desplazamiento de 25 mm, en la cual el muro falló por deslizamiento, al no contar con columnas de confinamiento.

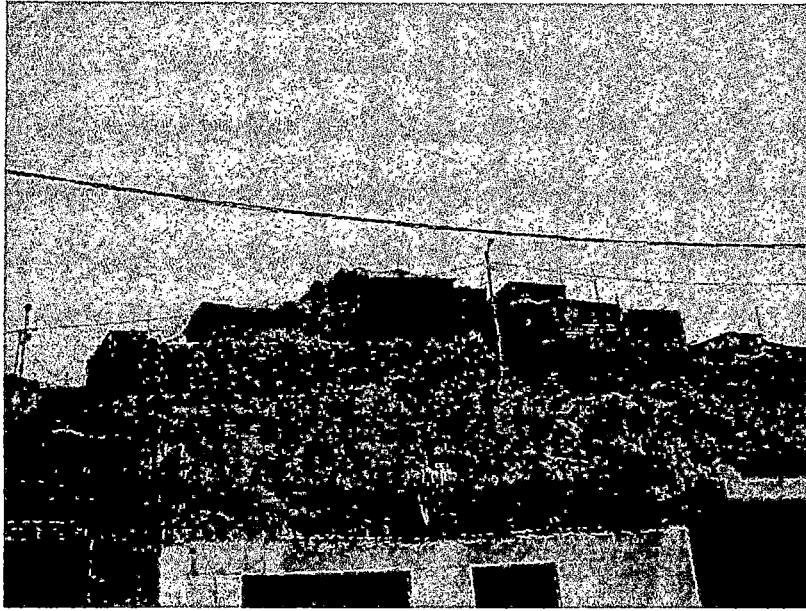
F-VIII01. AA.HH. Huáscar San Juan de Lurigancho – Debido a la tugurización de viviendas en zonas adecuadas para el crecimiento de las ciudades los pobladores optan por construir sus viviendas al pie de los cerros o en sus laderas cortando, rellenando los cerros sin ninguna asesoría técnica para la construcción de sus pircas.

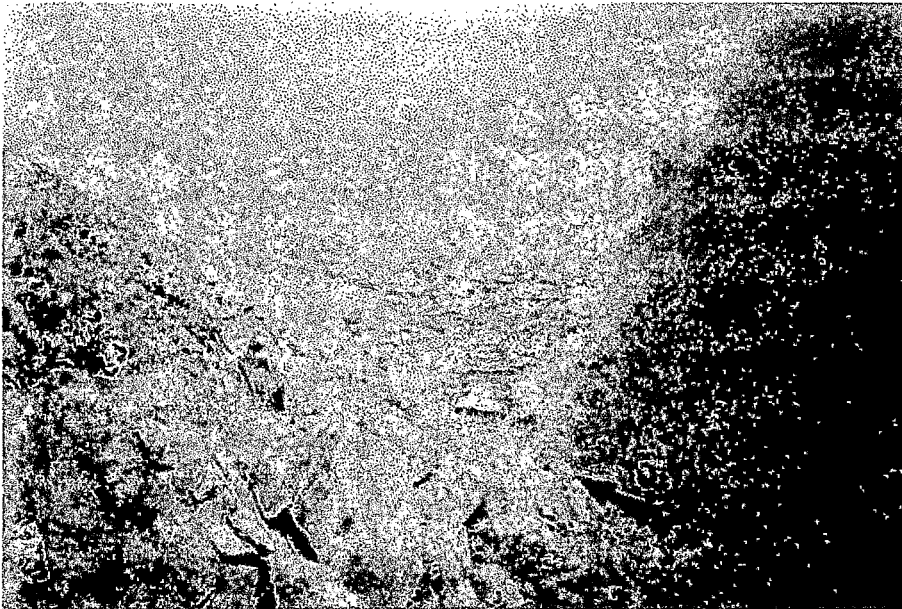
F-VIII05. *Vista general de la quebrada donde crece el AA. HH. Prolongación Santa María, es fácil de apreciar que los pobladores se han ubicado en la parte más baja, pero la necesidad hará que se vaya construyendo cada vez más sobre sus laderas.*

Generalmente estas pircas son construidas paulatinamente de acuerdo a la necesidad del poblador, de una manera rústica muchas veces usando el material de corte sin una previa selección del material para formar estas pircas, las cuales son inestables por tan sólo ser una ruma de piedras, unas sobre otras, sin ningún material ligante entre ellas, sin ningún tipo de reforzamiento que impida su deslizamiento o volteo ante un posible movimiento sísmico.

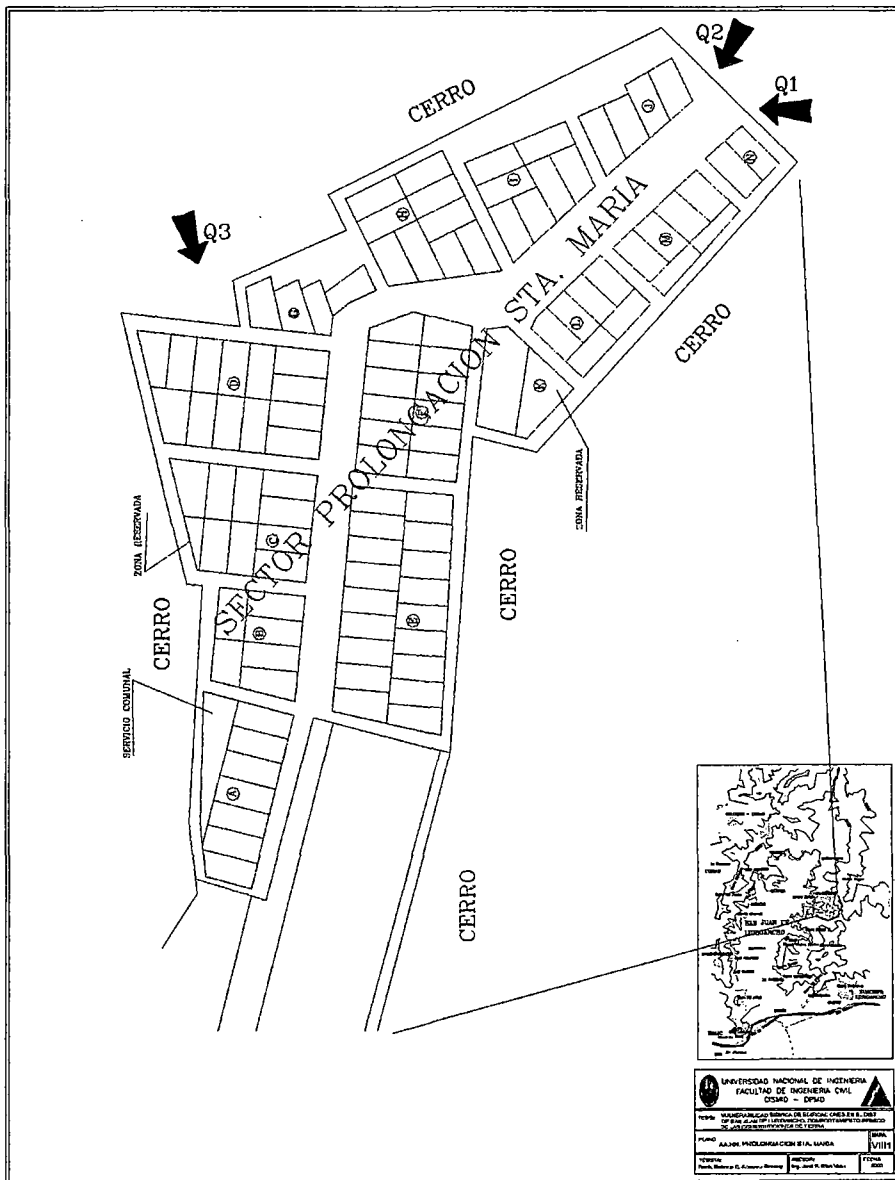
Las viviendas se encuentran sobre terraplenes construidos artesanal y rústicamente sin ningún criterio de seguridad y prevención ante deslizamientos o movimientos sísmicos, en laderas de pendientes mayores a 30° en muchos casos.

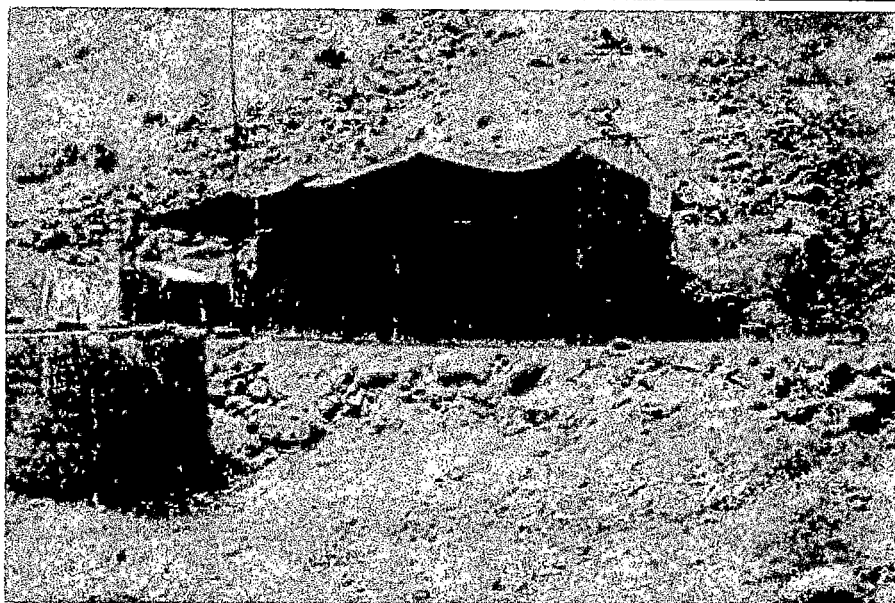
Las esteras usadas en los techos ya se encuentran totalmente desgastadas y en mal estado de conservación, ya que estas poseen aproximadamente unos siete años de vida en servicio.

F-VIII07. *La vista de arriba corresponde a una vivienda construida con paneles de triplay y cuyo techo se encuentra cubierto por esteras.*
