# ANEXOS

# **ANEXO N° 01: ANEXOS DE METODOLOGÍA DEL SNIP.**

## **ANEXO N° 03: MAPAS TEMÁTICO DEL TRAMO EN ESTUDIO.**

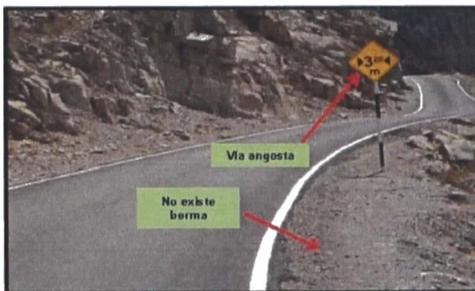
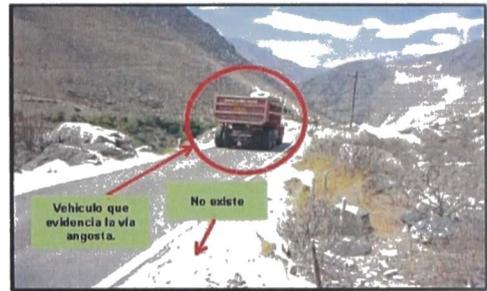
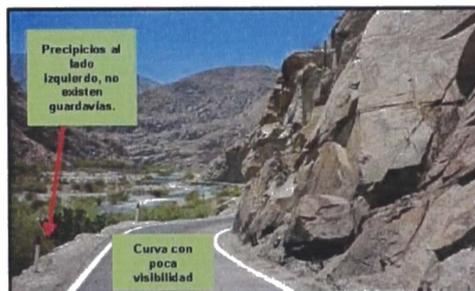
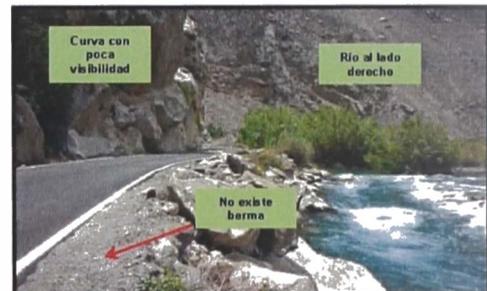
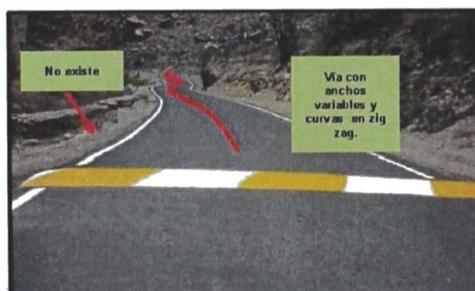
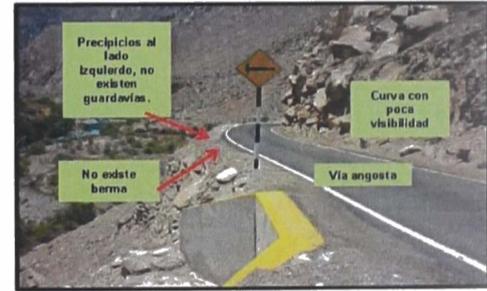
**CONSECUENCIAS:**

- Choques de vehículos al momento de cruzarse, por no tener suficiente ancho
- Caída de vehículos a los precipicios
- Caída de vehículos al río.
- Choque en el talud en corte de la vía
- Heridos, pérdida de vidas humanas y daños a los vehículos
