***“ESTUDIO DE LOS EFECTOS DEL FENOMENO DE “EL NIÑO” 1997-98  
EN LA CARRETERA PANAMERICANA NORTE TRAMO HUARMEY –  
PACASMAYO Y EN LA CIUDAD DE TRUJILLO”.***

**TESIS**

Estudio de los Efectos del fenómeno de "El Niño" 1997-98 en la Carretera Panamericana Norte, Tramo Huarmey (Km. 247+000) – Pacasmayo (Km. 558+000).

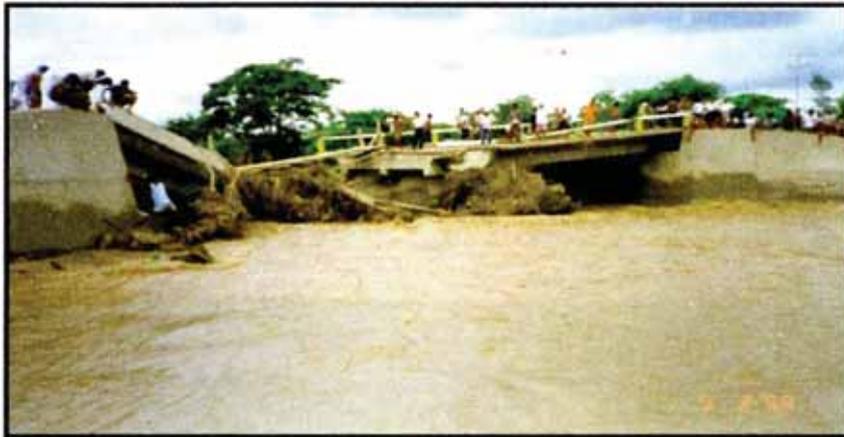
Un primer ejemplo de los efectos de los ríos en los puentes, es el que se sucedió debido a las grandes avenidas del río Chaman, ubicada en la provincia de Chepen distrito de Pueblo Nuevo. Estas avenidas de flujos erosionaron y ejercieron sus efectos en los pilares intermedios del puente que cruza este río, además estas erosiones se agudizaron por el represamiento de las palizadas originando que, progresivamente cedieran los pilares hasta ocasionar la caída de toda la estructura.

**Foto N°4.8:** Puente Pueblo Nuevo, colapso de sus pilares centrales.

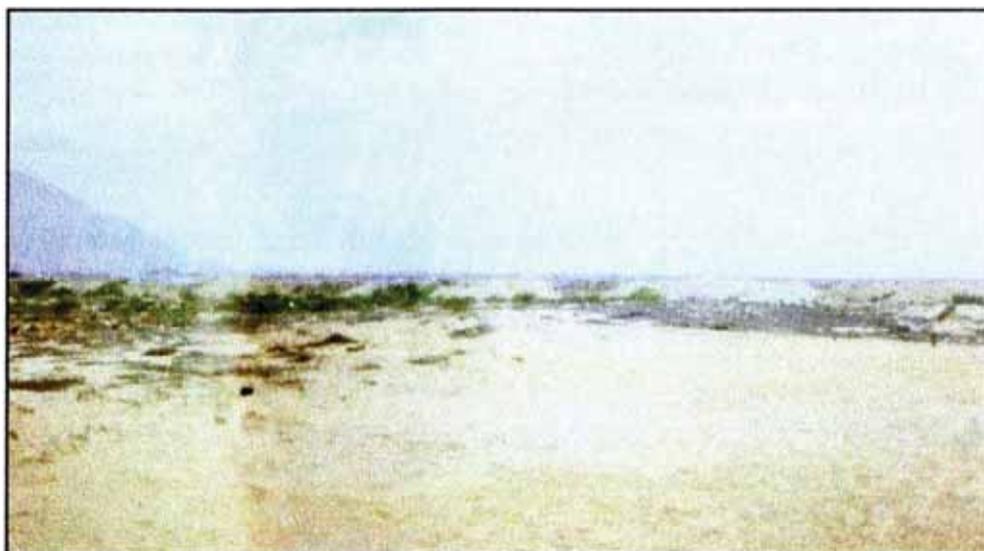
**Foto 5.1** Se muestra los diversos tramos averiados de la muralla la Mochica

La muralla la Mochica ha cumplido un papel importante en la reducción de los efectos del fenómeno de "El Niño", es decir daños en la población de El Milagro, Panamericana Norte y vía de Evitamiento. Pero que con el pasar de los años ha sufrido en diversos tramos su destrucción lo que requiere su restauración (ver foto 5.1) .

- Restaurar los diversos tramos averiados de la muralla La Cumbre, la cual atraviesa la planicie, cuya función es de interceptar el escurrimiento superficial que se origina por las lluvias intensas y la activación de las quebradas El León, Río Seco y Encantada (ver lamina 5.10) .
- Se requiere limpiar las zonas adyacentes a la muralla: arenas y basural acumulados al pie de ella; Así como también del cauce principal de la quebrada (Ver fig. 5.15)

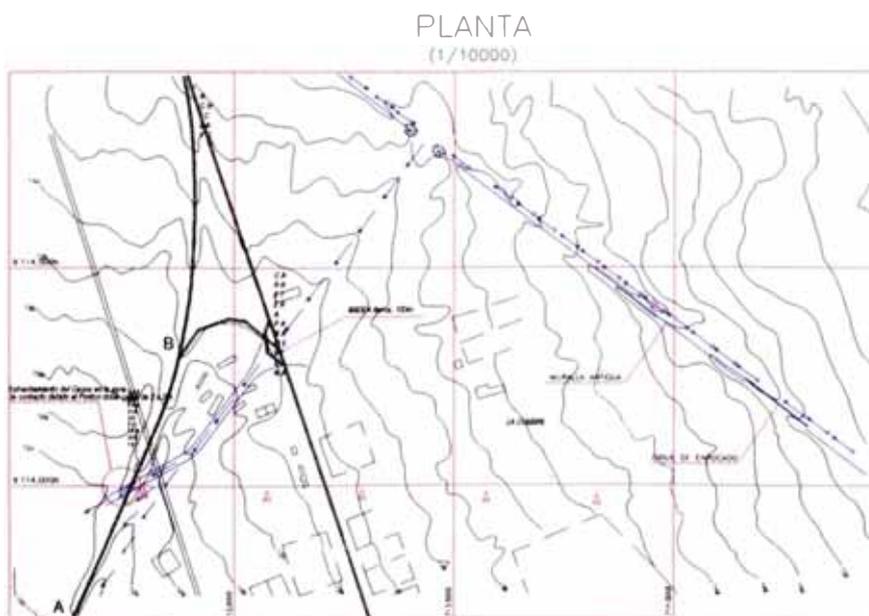
- Incremento del caudal, debido a la activación del conjunto de quebradas León, Encantada y Río Seco.
- Estrechamiento del cauce, en la zona de contacto de la vía de Evitamiento (ver fig 5.14)
- Falta de protección de la margen izquierda, a unos metros antes de la zona de contacto.
- Insuficiencia del pontón, para drenar los flujos provenientes de la quebrada.

**Fig.5.14** La figura muestra una de las causas de las erosiones a lo largo de la Vía de Evitamiento. Esto es el estrechamiento del cauce de la quebrada en la zona de contacto con la Vía en mención, por un pontón del tipo doble cajón de 2x2m. Esta estructura angosta, el ancho del cauce de aproximadamente 10m obstaculizando así el pase de los flujos.

- En la zona de contacto aguas arriba (km581), la margen izquierda del cauce, requiere de protección, para lo cual se propone un muro de enrocado, lo que evitará los futuros desbordes ante eventos como lo acontecido en el 98, que comprometieron a la Vía de Evitamiento.
- En los Km576+624, Km574+204 y Km573+918, las alcantarillas ubicadas en estas zonas, están ubicadas en zona de cursos menores, que no han presentado caudales representativos. En el último evento, los flujos que discurrieron por estos tramos se debieron al desborde de la quebrada León en el Km581, los cuales colmataron las obras de cruce que existían; por lo que su configuración se adecua al uso de un terraplén con alcantarilla. Además es necesario, proteger la entrada y salida de las alcantarillas para

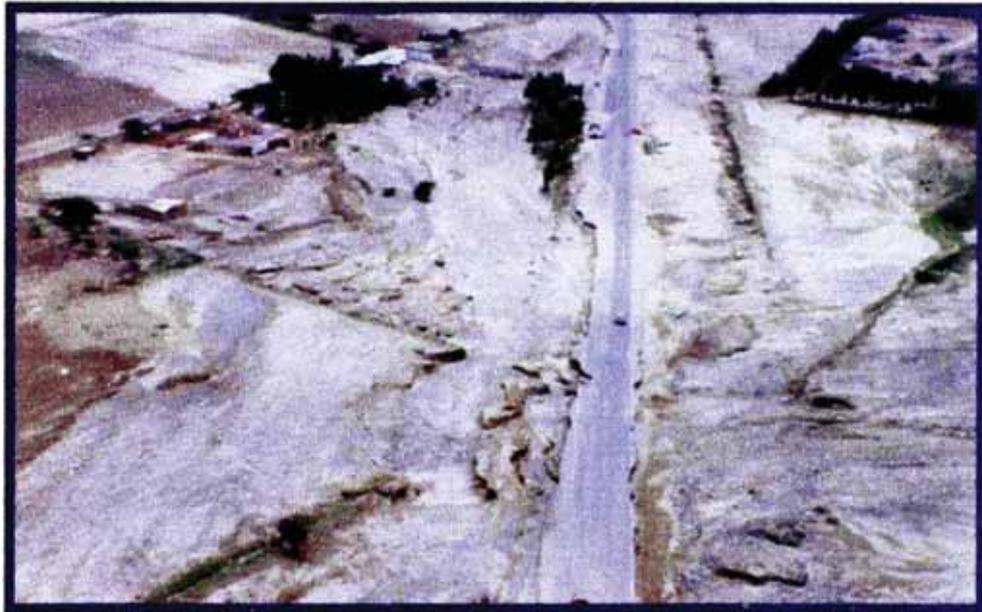
- Erosiones Longitudinales
- Erosiones Generales
- Infiltraciones

**Foto 5.2** En la siguiente foto se muestra la Vía de Evitamiento de Trujillo, el cual fue afectado por las erosiones longitudinales.

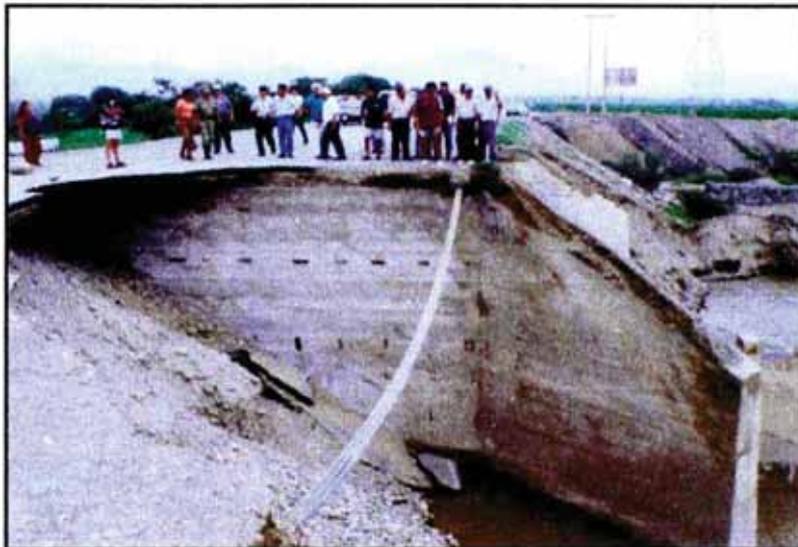
Aproximadamente a 50m antes del Pte. Careaga, en la alcantarilla de concreto se originaron **erosiones transversales** debido a las crecientes del río Chicama, comprometiendo al talud de la carretera (lado izquierdo) generándose el corte parcial de la vía, perdiéndose parte de la plataforma y la superficie asfáltica de rodadura.

**Foto 5.3** Corte del talud del terraplén generada por las erosiones transversales debido al estrechamiento del cauce y la falta de protección del talud.

- Las márgenes del río Chicama (aguas arriba y abajo) se deberán de proteger mediante el uso de gaviones, geobolsas etc. Estos controlarán las erosiones de las márgenes. Además los trabajos deberán de considerar el caudal máximo registrado en marzo del 98 que fue 1800 m<sup>3</sup>/s.

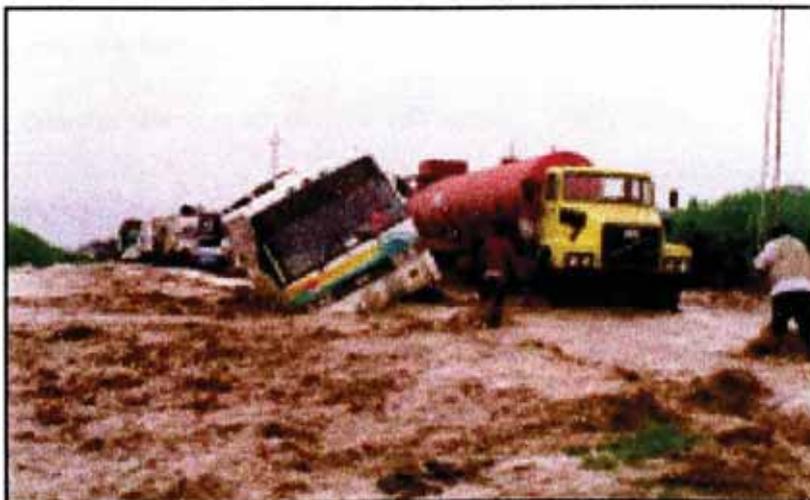
Además los desbordes del río Chicama ubicada en el km597+400, inundaron a la Carretera Panamericana Norte y al poblado de Chiclín a la altura del km595+000, erosionando la superficie de rodadura y provocando la paralización del tránsito (ver Foto 5.4).

**Foto 5.4** Inundación de la Carretera Panamericana Norte (Km. 592+000 – Km595+000)

Cabe recordar que la importante vía quedó interrumpida tras el desborde del río Chicama, a la altura del sector **Voladero (Casa Grande)**, razón por la que se utilizó como carretera alterna la vía industrial de Casa Grande, que también colapsó, debido al humedecimiento del asfalto. Asimismo para evitar que Chiclín y la Panamericana siguieran inundándose, la Dirección Regional de Agricultura en conjunto con el ejército, los técnicos de Casa Grande, ejecutaron el encauzamiento del caudal que se había desbordado por el sector mencionado. Del mismo modo, la Dirección Regional de Transportes y Comunicaciones, construyó un badén de 180m a la altura de Chiclín que permitió el paso de los flujos y el descenso de su nivel, lo que facilitó el paso de los vehículos.

- En cuanto a las zonas críticas por donde se originaron los desbordes, como es el caso del sector de Voladero, a la altura de Casa Grande a 4km de la zona de contacto; por donde se generaron los desbordes que inundaron y afectaron la carretera Panamericana y a la población de Chiclin; se propone el uso de las geobolsas que son muy adecuados, ya que estos, prestan una función de estructura de gravedad, que impide durante épocas de crecidas que el río se salga de su cauce, evitando así, la inundación de la población y campos agrícolas.

- Elevar la rasante de la vía a la altura de Chiclín (km595+000) el cual se encuentra por debajo de la cuneta de drenaje, lado izquierdo, lo cual hace a la vía susceptible de ser inundada en cualquier momento, ya que la cuneta de drenaje existente, es utilizada por los regantes, a la vez, como parte de sus sistemas de regadío. Siendo dicha zona inundada con frecuencia por el agua proveniente de los canales, que atraviesan la pista por las inmediaciones (ver Fig. 5.16)

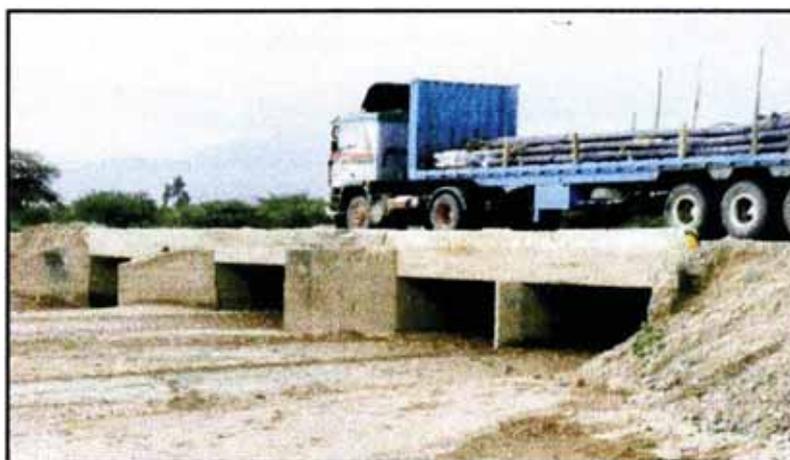
El puente Arenita ubicada en el km621+500, resulta ineficiente hidráulicamente debido a las secciones intermedias y la poca altura de borde libre, que obstaculizan el paso de los flujos. Además los antecedentes muestran que en el año 1972 debido a una gran avenida se destruyó la obra de cruce de ese entonces.

**Foto 5.5** Puente Arenita, se caracteriza por acortar el ancho del Cauce.

- La opción de reemplazar el puente existente, debido a que presenta desventaja entre ellas.
  - La colmatación por la gran cantidad de material fino y palizadas, que suelen presentarse en temporadas de "El Niño", debido a los obstáculos intermedios.
  - Acortamiento de la sección del cauce.
  - Insuficiente altura (Borde Libre)

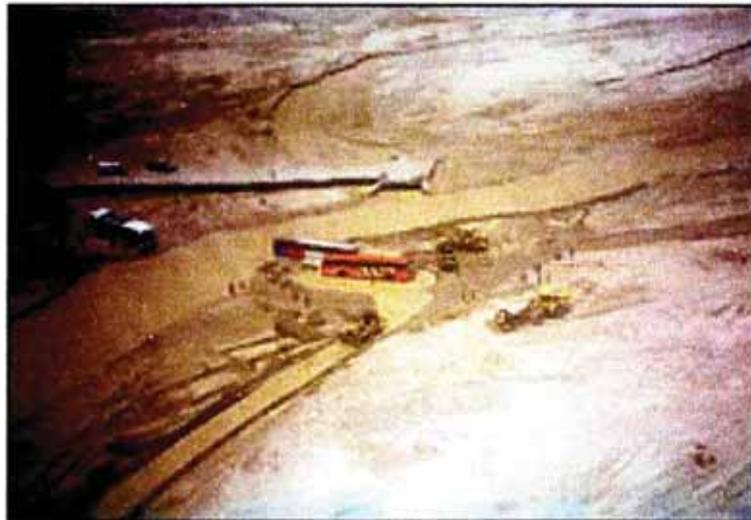
El tramo comprometido se inicia desde el km646+000 al 650+000, el cual fue inundado produciéndose erosiones generales, longitudinales e infiltraciones.

**Foto 5.6** Km 646-650, tramo afectado por la activación de la quebrada Cupisnique  
Originándose erosiones longitudinales, generales e infiltraciones

- Cerca de 4km fueron afectados, debido a las inundaciones generadas por la activación de la quebrada Cupisnique (ver plano 5.12). Esta quebrada compromete al terraplén de la vía, requiriendo para ello, su protección mediante el revestimiento del talud con enrocado, concreto, geoceldas etc. El uso de las geoceldas con incorporación de suelo vegetal de la zona se adecua dada el área a proteger. Una alternativa mas costosa es la incorporación de concreto.

Por lo tanto, recomendamos el uso de revestimiento del talud con geoceldas, con relleno del suelo vegetal (ver fig.5.17), ya que es más factible desde el punto de vista económico y por su facilidad de colocación y maniobrabilidad.

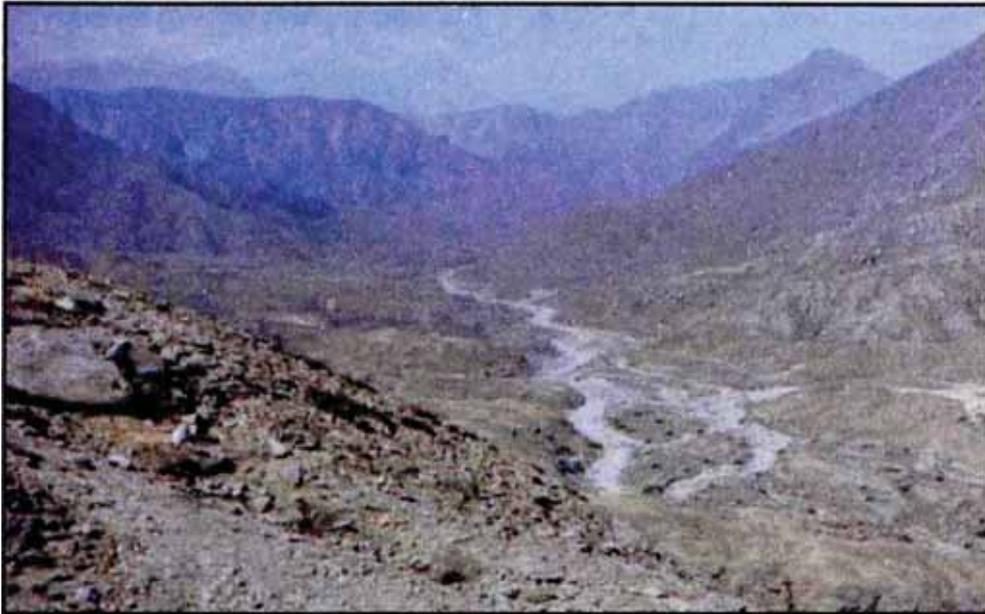
**FOTO 6.1** Quebrada San Ildefonso, en su parte alta su cauce presenta material granodiorita, areniscas.

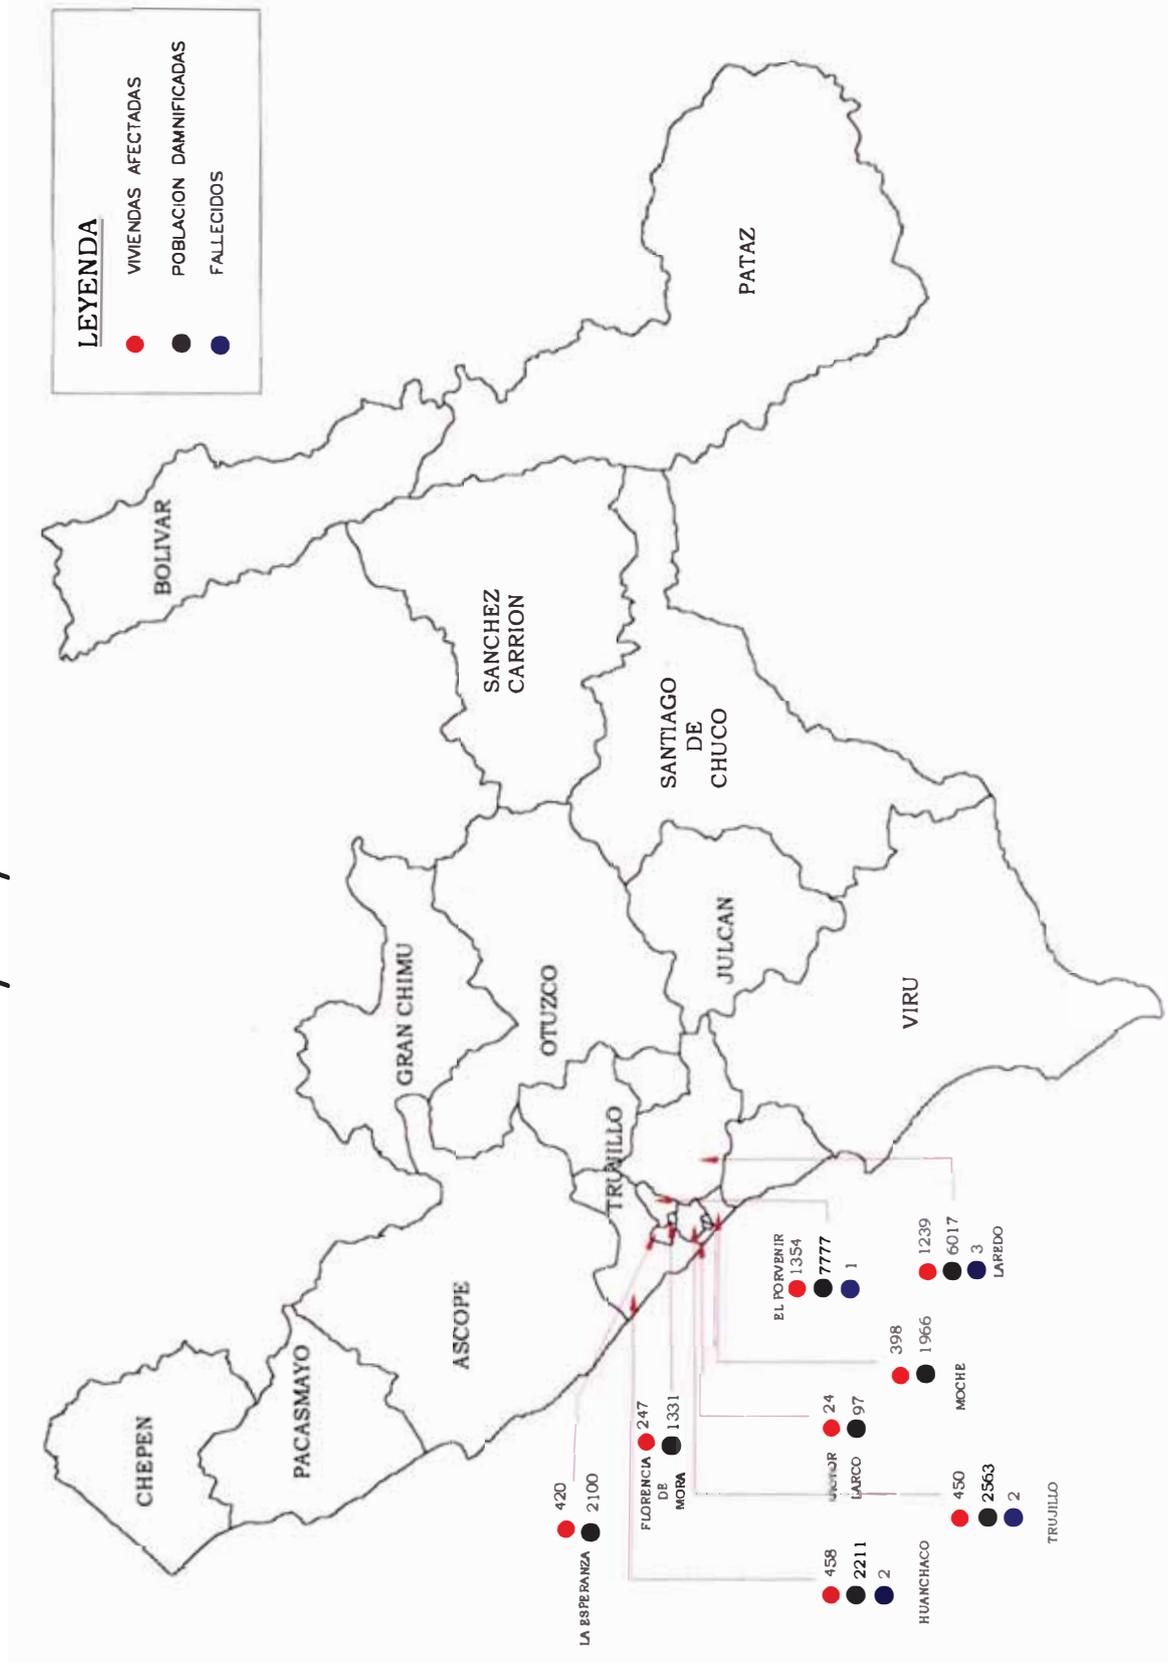
Fig. 6.3

La destrucción o deterioro de viviendas, según el reporte del INEI-MUNICIPIOS al 06/05/98 en la provincia de Trujillo fue de 4590, ya sea por su derrumbe total o deterioro en techos o paredes como se indica en el cuadro N 6.10 y Fig. N°6.3 (Ver detalle en anexo I )

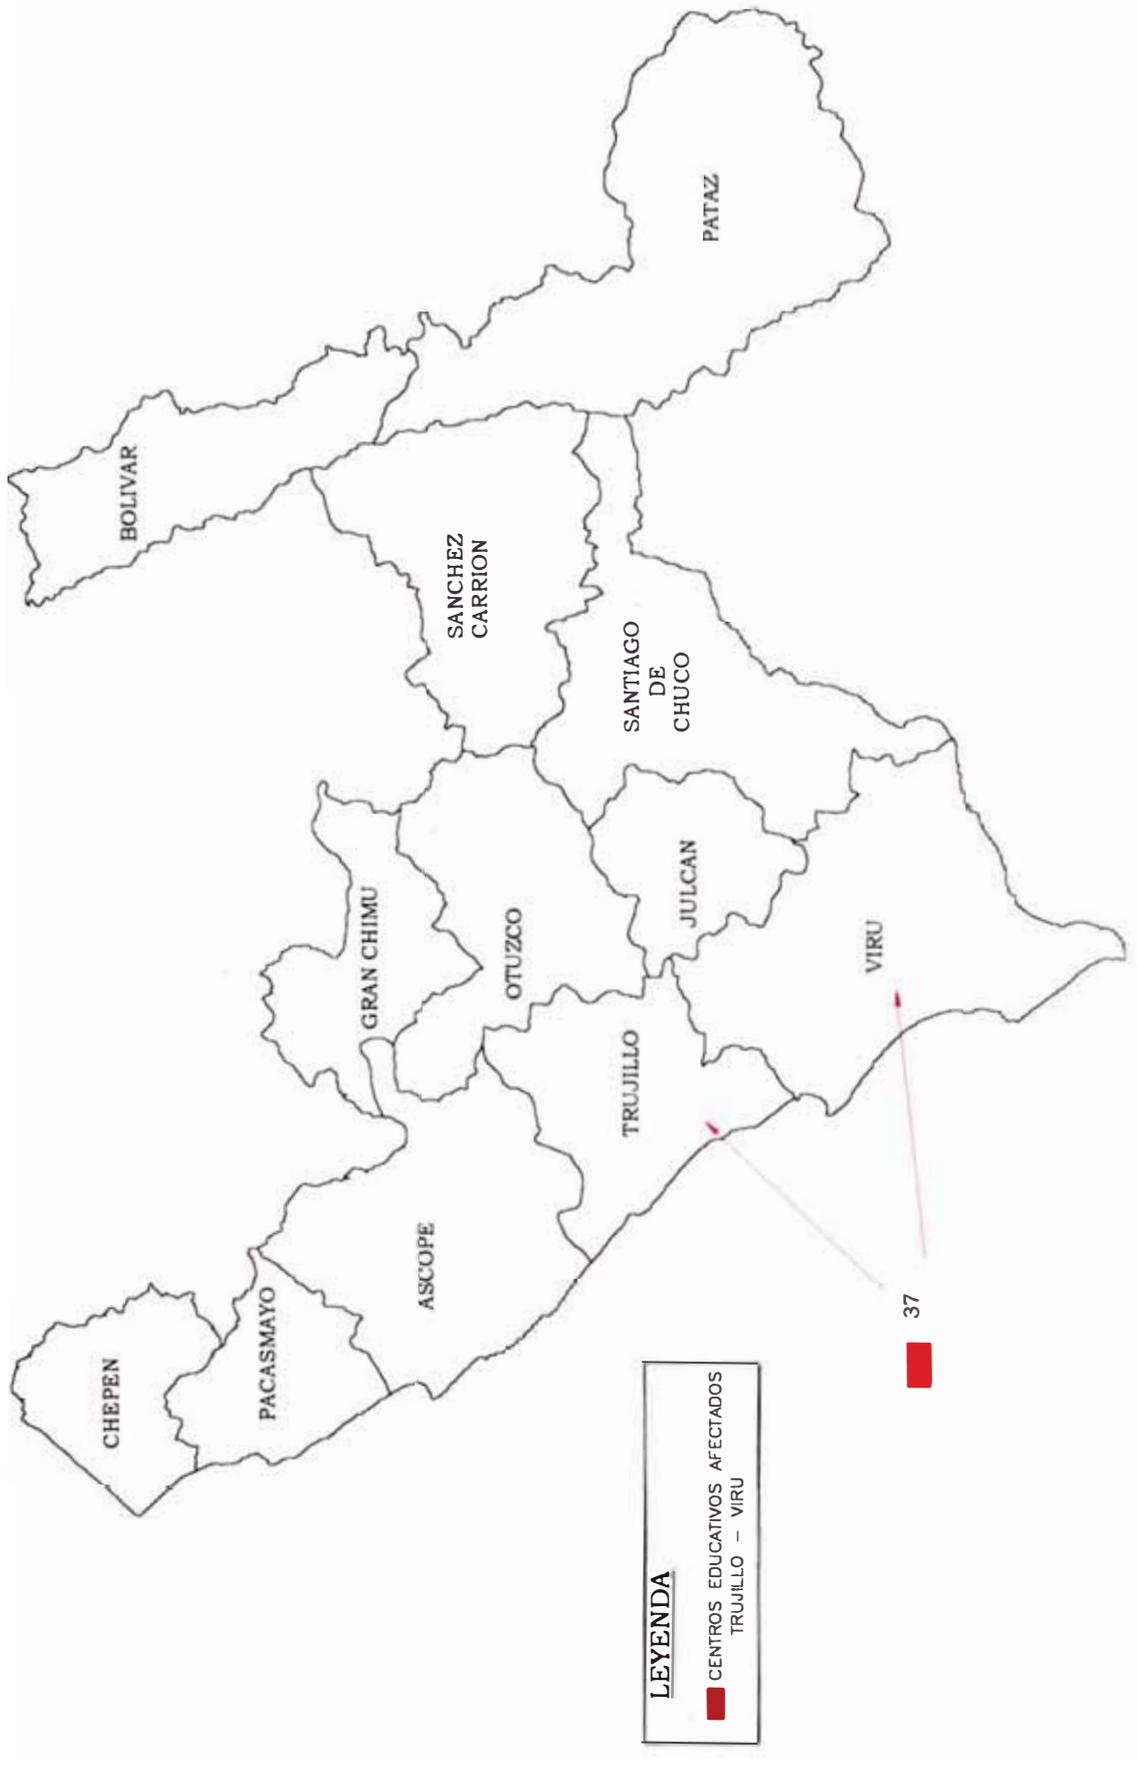
Fig. 6.4

En el caso de los centros educativos, en el ámbito del departamento de la Libertad, se tiene 261 locales colapsados o con daños en la infraestructura, correspondiendo a la provincia de Trujillo 17 locales afectados como se puede ver en el cuadro N°6.12, Fig. N°6.4.( Ver detalle en el anexo N° II ).

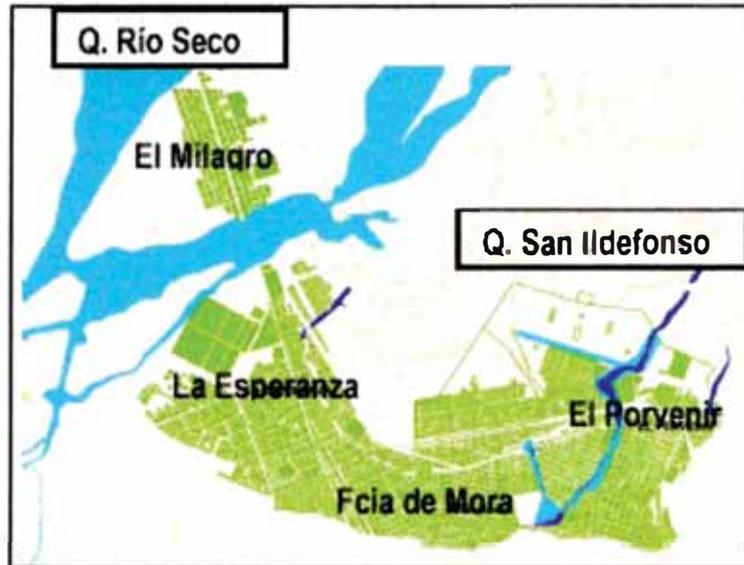
**Fig 6.8** El siguiente esquema muestra la ubicación de la quebrada San Ildefonso

Con respecto a su entrega en el cementerio de mampuesto, esta zona ha servido de reservorio de almacenamiento para los flujos que provienen de la quebrada aguas arriba ubicada, en épocas del fenómeno de "El Niño". Así mismo en este sector existe un terraplén de tierra (ver fig6.8), que ante los efectos de los flujos ha cedido en más de una vez, por lo que se requiere proteger este terraplén ante la fuerza erosiva de los flujos represados en zona.

Esta Vía Canal, se iniciaría en su entrega al Cementerio Mampuesto, continuando aguas arriba del canal, siguiendo el alineamiento del Av. Atahualpa, para continuar por parte del Jr. Tomás Moscoso y luego por la Av. Hipólito Unanue, para terminar en la zona de ingreso de las aguas desde la quebrada natural existente en un aproximado de 2km.

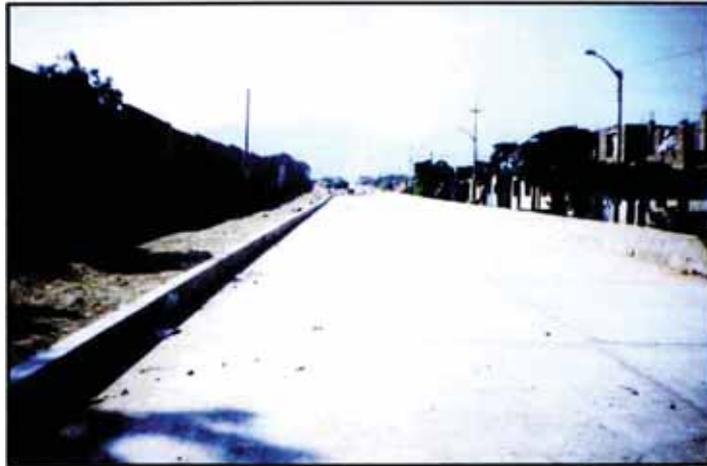
**Foto Nº 6.13** Actualmente la Av. Hipólito presenta un muro lateral derecho de ladrillo de 0.50m de altura y el izquierdo un sardinel de 0.20m de altura.

Dada las condiciones actuales de la Av. Hipólito Unanue según la **foto 6.13**, deberá acondicionarse para conducir los flujos de la quebrada san Idelfonso; por lo que se recomienda cambiar el muro lateral y sardinel, por muros de concreto armado, con espesor recomendable de 0.20m, con una altura que estará determinado por el tirante de los flujos, es decir superior a 1 m, ya que en el último evento del fenómeno de "El Niño", las huellas del tirante del flujo muestran 1m de altura, siendo esta el mejor indicador para el dimensionamiento de la altura de los mismos.

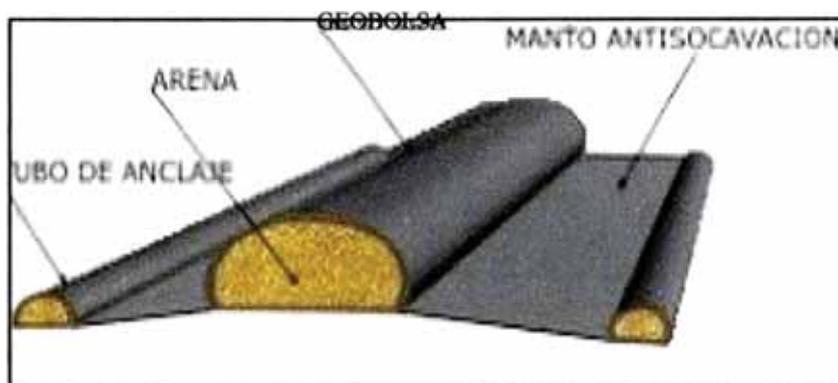
Fig 6.10. Las Geobolsas son adecuados como defensas de riveras ante los desbordes.

Existen diversas formas de proteger las márgenes de un río, los cuales pueden ser mediante el uso de enrocados, gaviones, Arborización, Geobolsas (Fig. 6.10) etc. En el caso de las Geobolsas, estos prestan una función de gravedad, que impide durante épocas de avenidas que el río se salga de su cauce inundando poblaciones o campo de carácter agrícola. Las Geobolsas pueden ser llenados bajo agua inclusive bajo condiciones de corriente y oleaje.
