Anexo Fotográfico

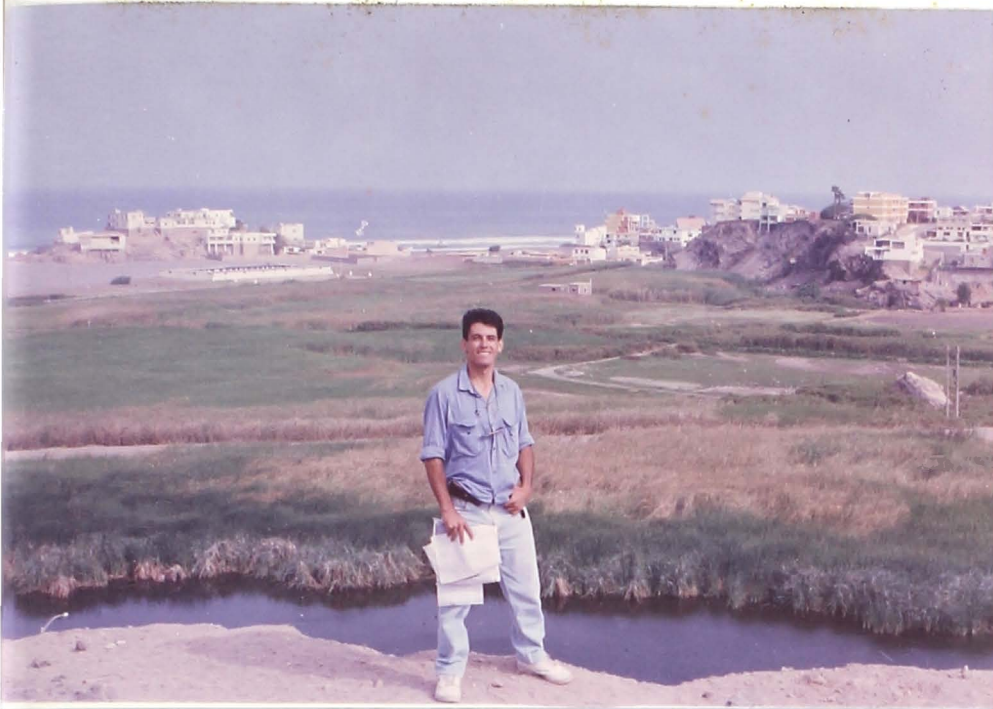
FOTO 5.1

Hermoso balneario arequipeño, modernos edificios extensas áreas verdes y hasta una laguna de agua dulce con gran diversidad de aves . Al fondo el sector III (con riesgo de inundación por maremoto)

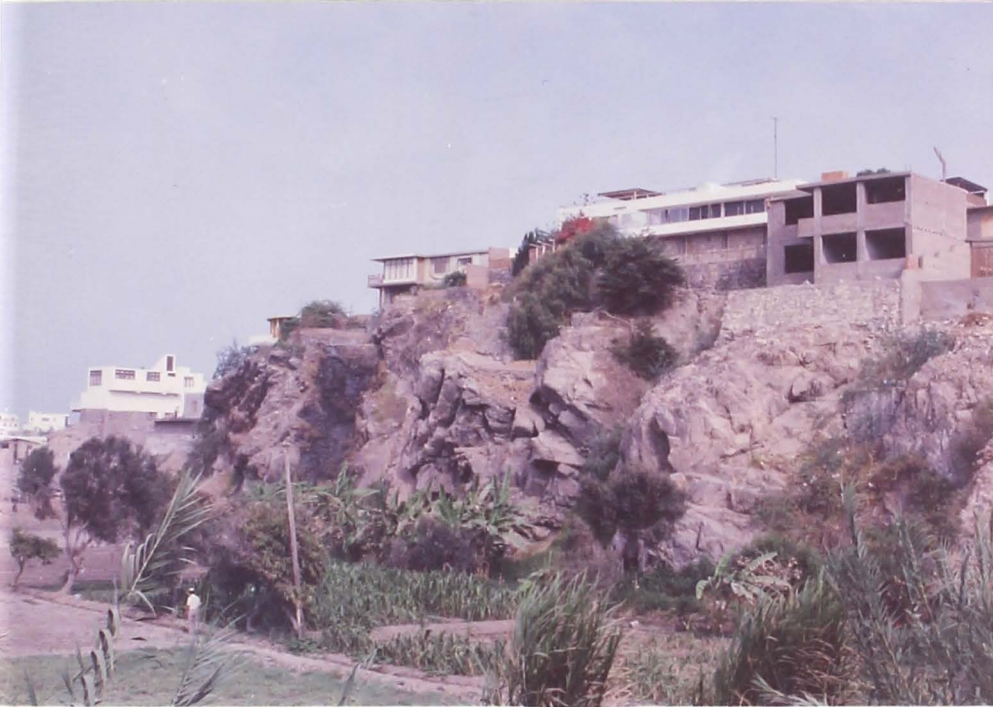
FOTO 5.2

Mejía en gran parte está asentada sobre roca sólida como la que se ve en la fotografía

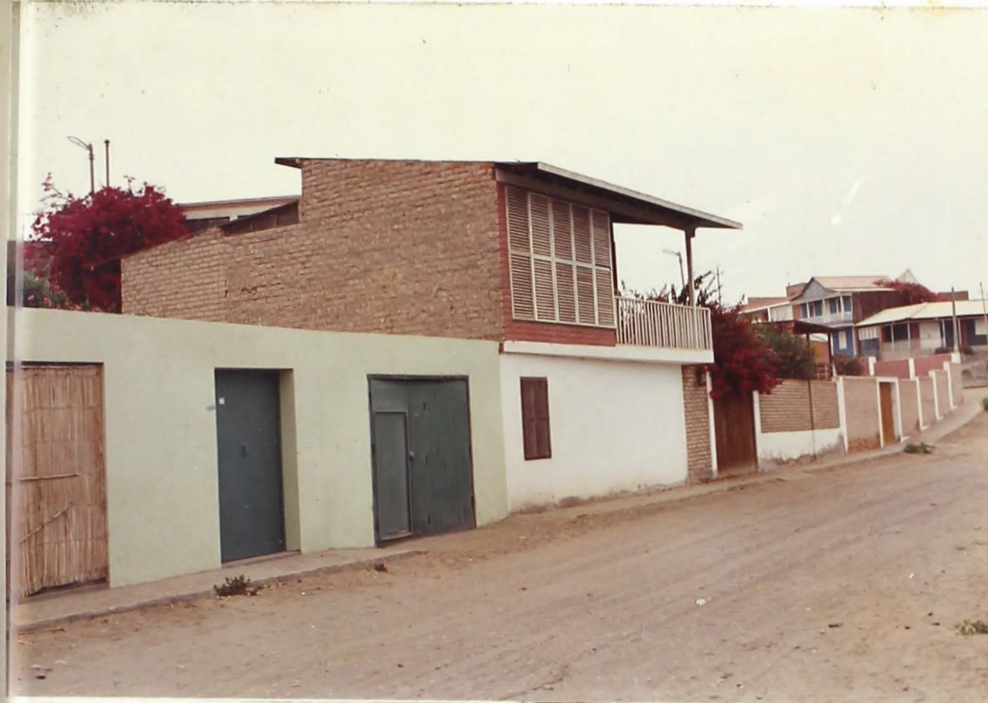
FOTO 5.4
Edificaciones tipo 2 de albañilería, nótese la ausencia de columnas y vigas y el techo ligero y flexible sin capacidad para distribuir esfuerzos horizontales

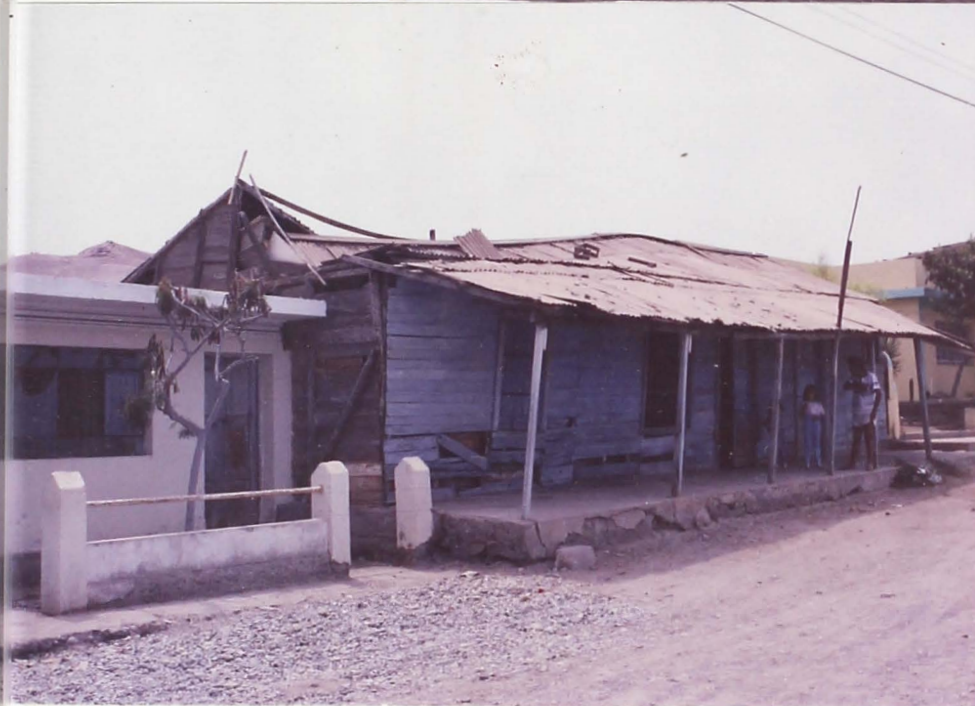
FOTO 6.2
Edificaciones Tipo 0, con colapso parcial por deterioro de sus elementos estructurales (está habitada)

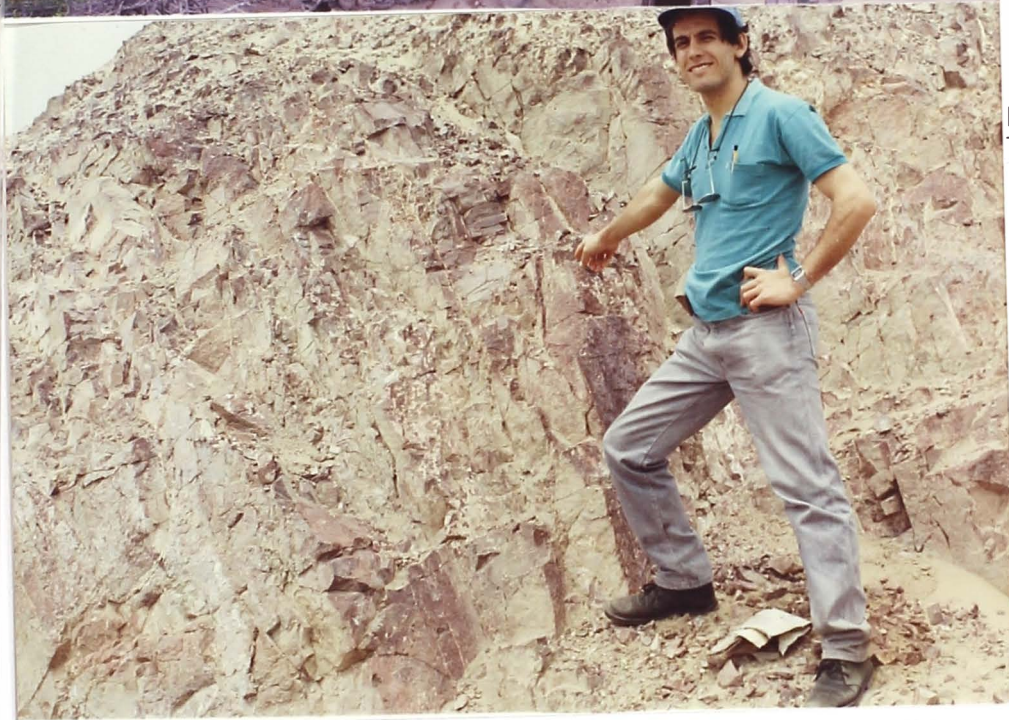
FOTO 6.5
Tipo de suelo en Chala

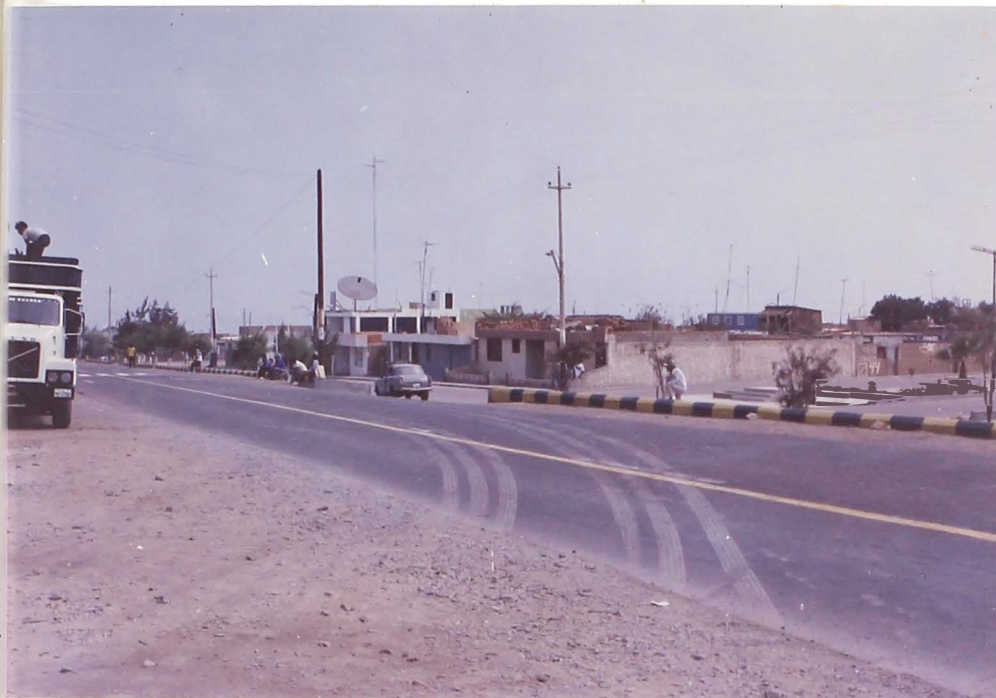
FOTO 7.1
Vista del pueblo tomada desde la Carretera Panamericana. Al lado derecho se ve el parque florida y al fondo el edificio de la municipalidad. Nótese las edificaciones tipo 1 (albañilería confinada).

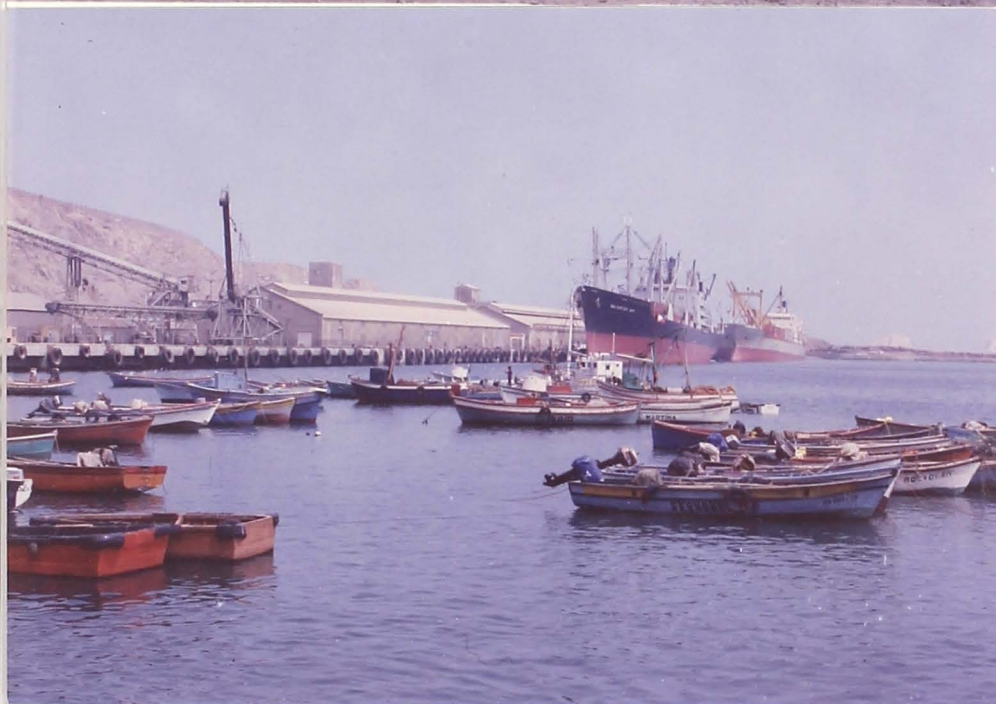
FOTO 7.2
Al fondo el embarcadero, con dos naves desembarcando. Las instalaciones portuarias, depósitos hangares, etc. que estarían amenazados en caso de maremoto.

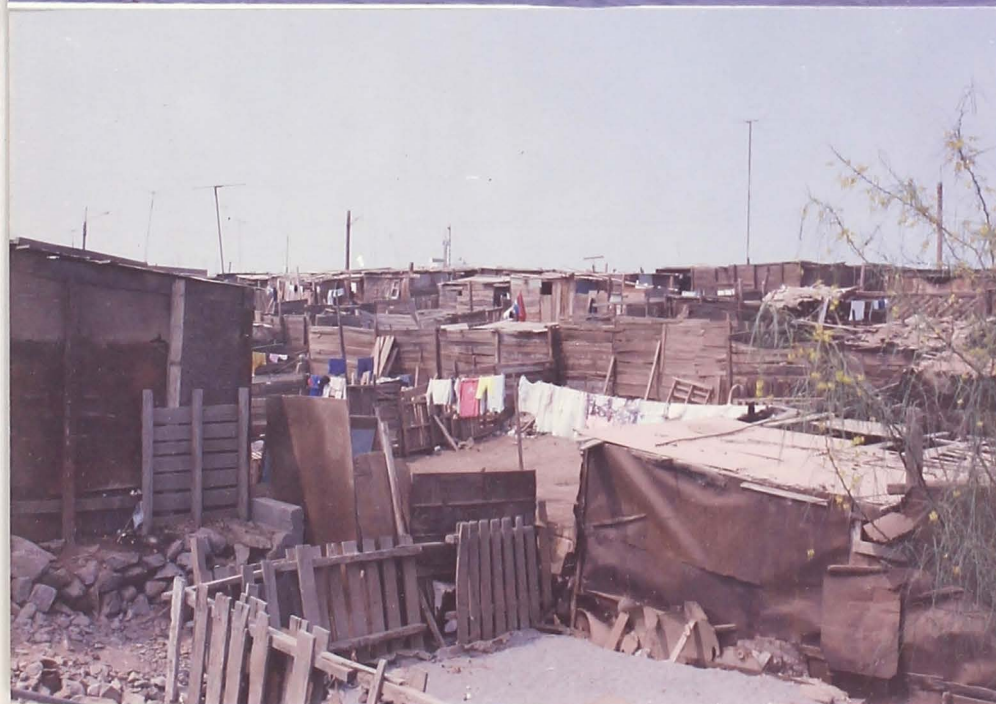
FOTO 7.3
Edificaciones TIPO 0 altamente vulnerables, la población vive en hacinamiento, acostumbran criar cerdos y aves en malas condiciones de higiene propiciando la proliferación de moscas y roedores.

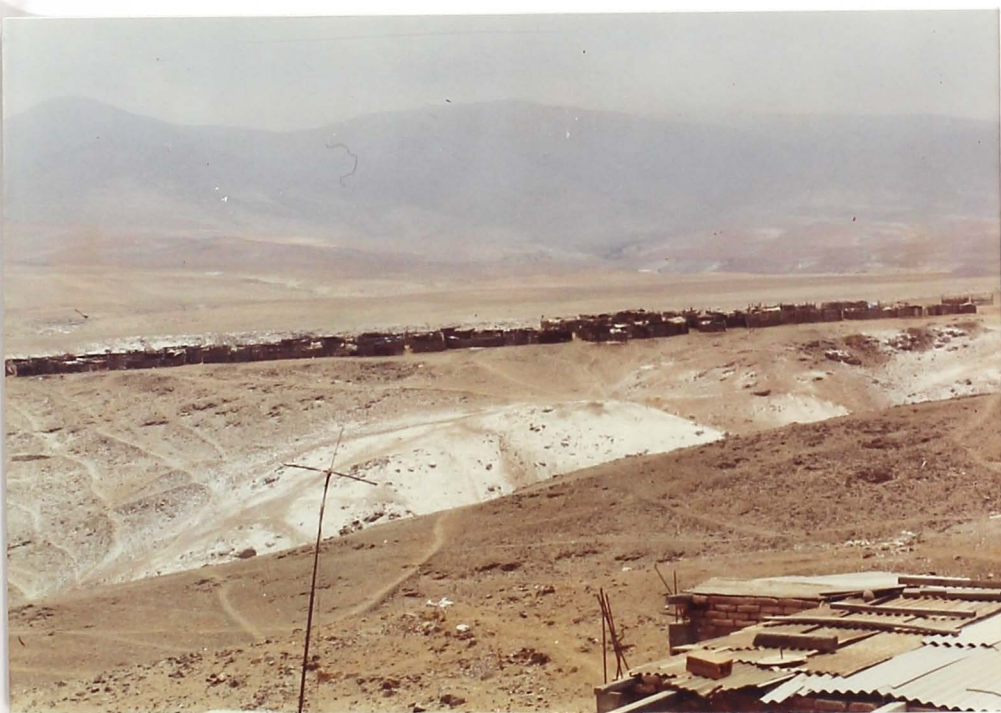
FOTO 7.

A los extremos de la ciudad se encuentra este A.H. íntegramente construido con material de desecho (Viviendas tipo 0), carecen de servicios y su población está constantemente expuesta a enfermedades.

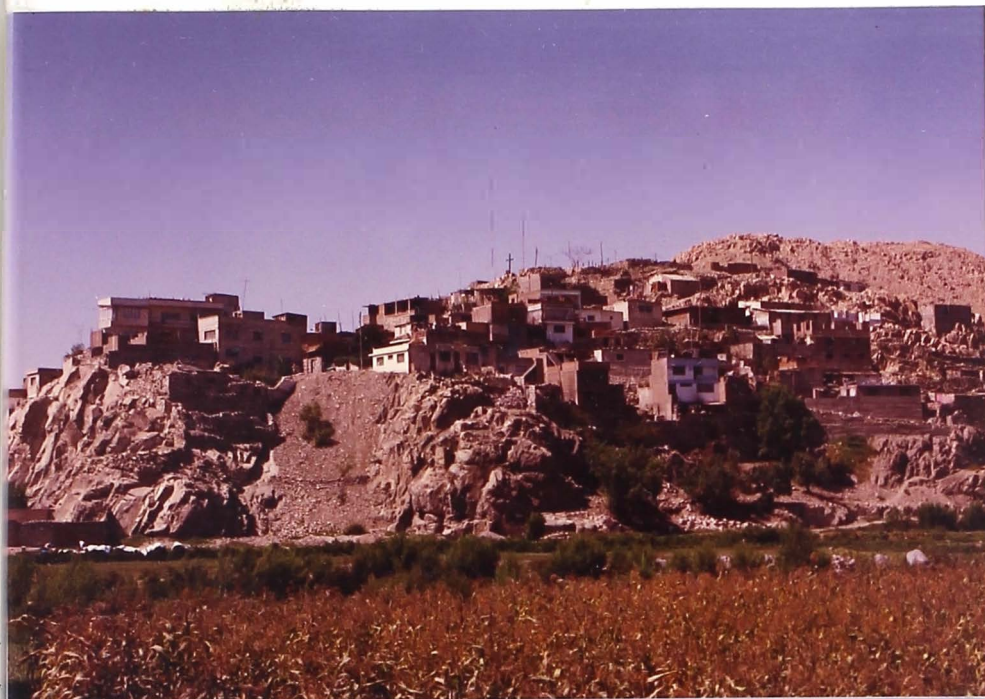
FOTO 9.8
EL CERRO JULY viviendas de ladrillo asentadas sobre roca, pero construidas sin planificación.

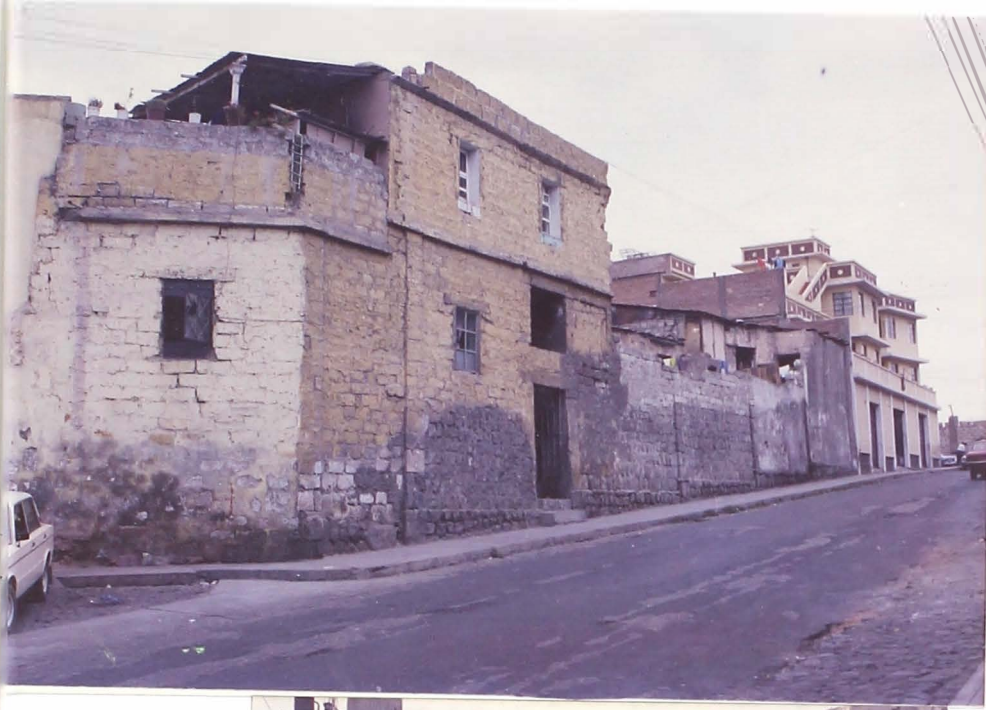
FOTO 9.10
URB. J.J. HUNTER las zonas marginales se han poblado recientemente adecuándose a la topografía pero sin planificación.

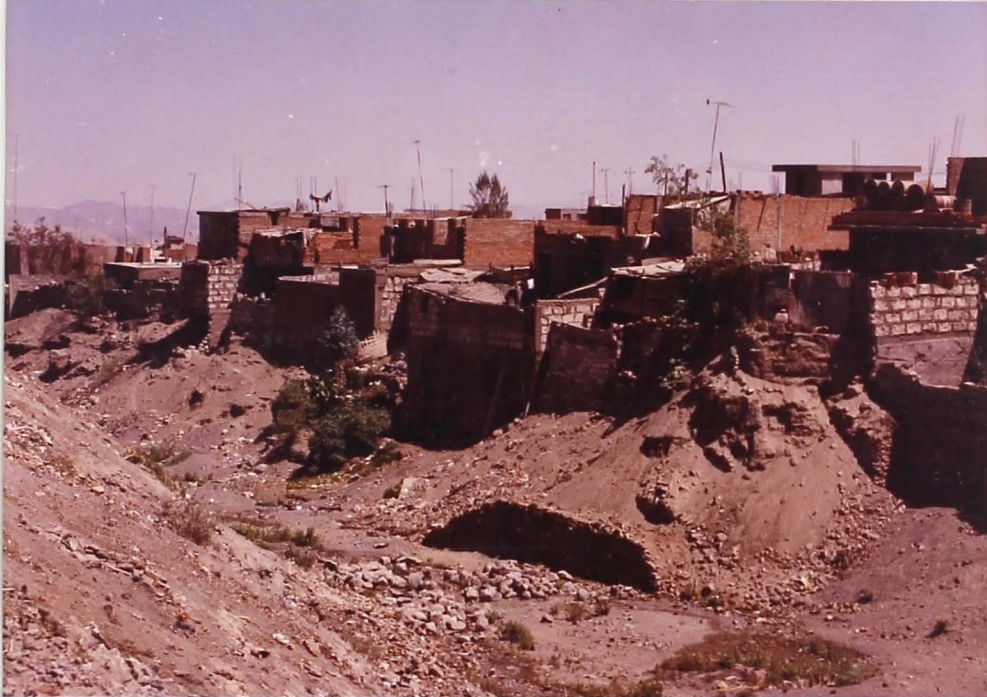
FOTO 9.13

En esta fotografía se puede ver el preciso momento en que se están invadiendo las torrenteras. En medio cauce y sobre rellenos sanitarios levantarán casuchas con esteras para mas tarde construir las de adobe o sillar.

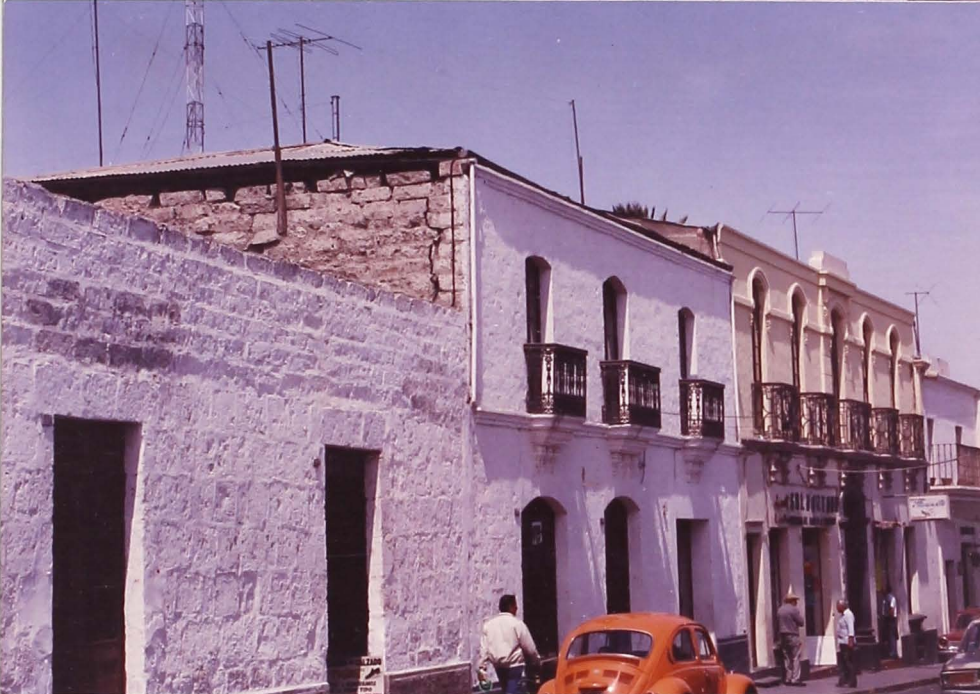
FOTO 9.21
Edificaciones con techo
tipo riel. 50 a 100 años
de antigüedad

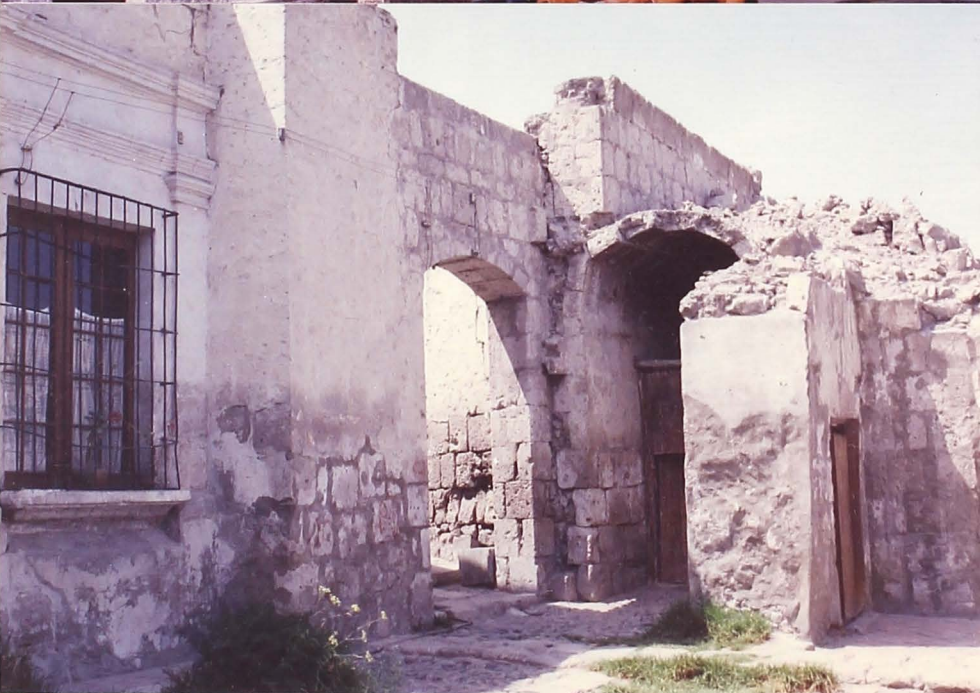
FOTO 9.22
En edificaciones de este
tipo funcionan muchos
colegios, academias y
centros públicos. Tienen
una antigüedad prome-
dio entre los 50 y 100
años
