**Universidad Nacional de Ingeniería**

**ESTUDIO SISMICO Y PROYECTO DE REPARACION  
DE VIVIENDAS EN SANTA CRUZ DE FLORES  
PROVINCIA DE CANETE**

**T E S I S**

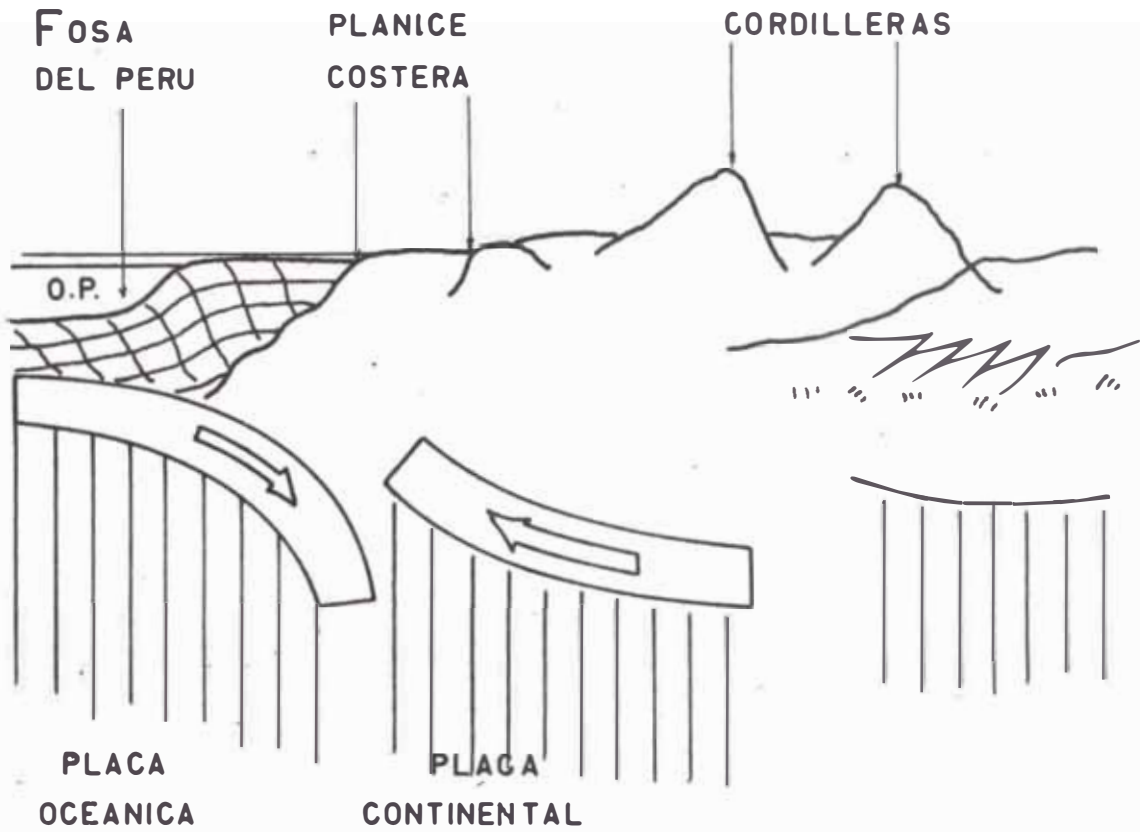
Fig.  
2

En la Fig. N° 1 , se muestra un corte esquemático del Modelo Tectónico que correspondería a la sección de falla de la Costa a través de un epicentro marino.

SECCION DE FALLA EN LA COSTA QUE PRODUJO EL SISMO DEL 3 DE OCTUBRE DE 1974

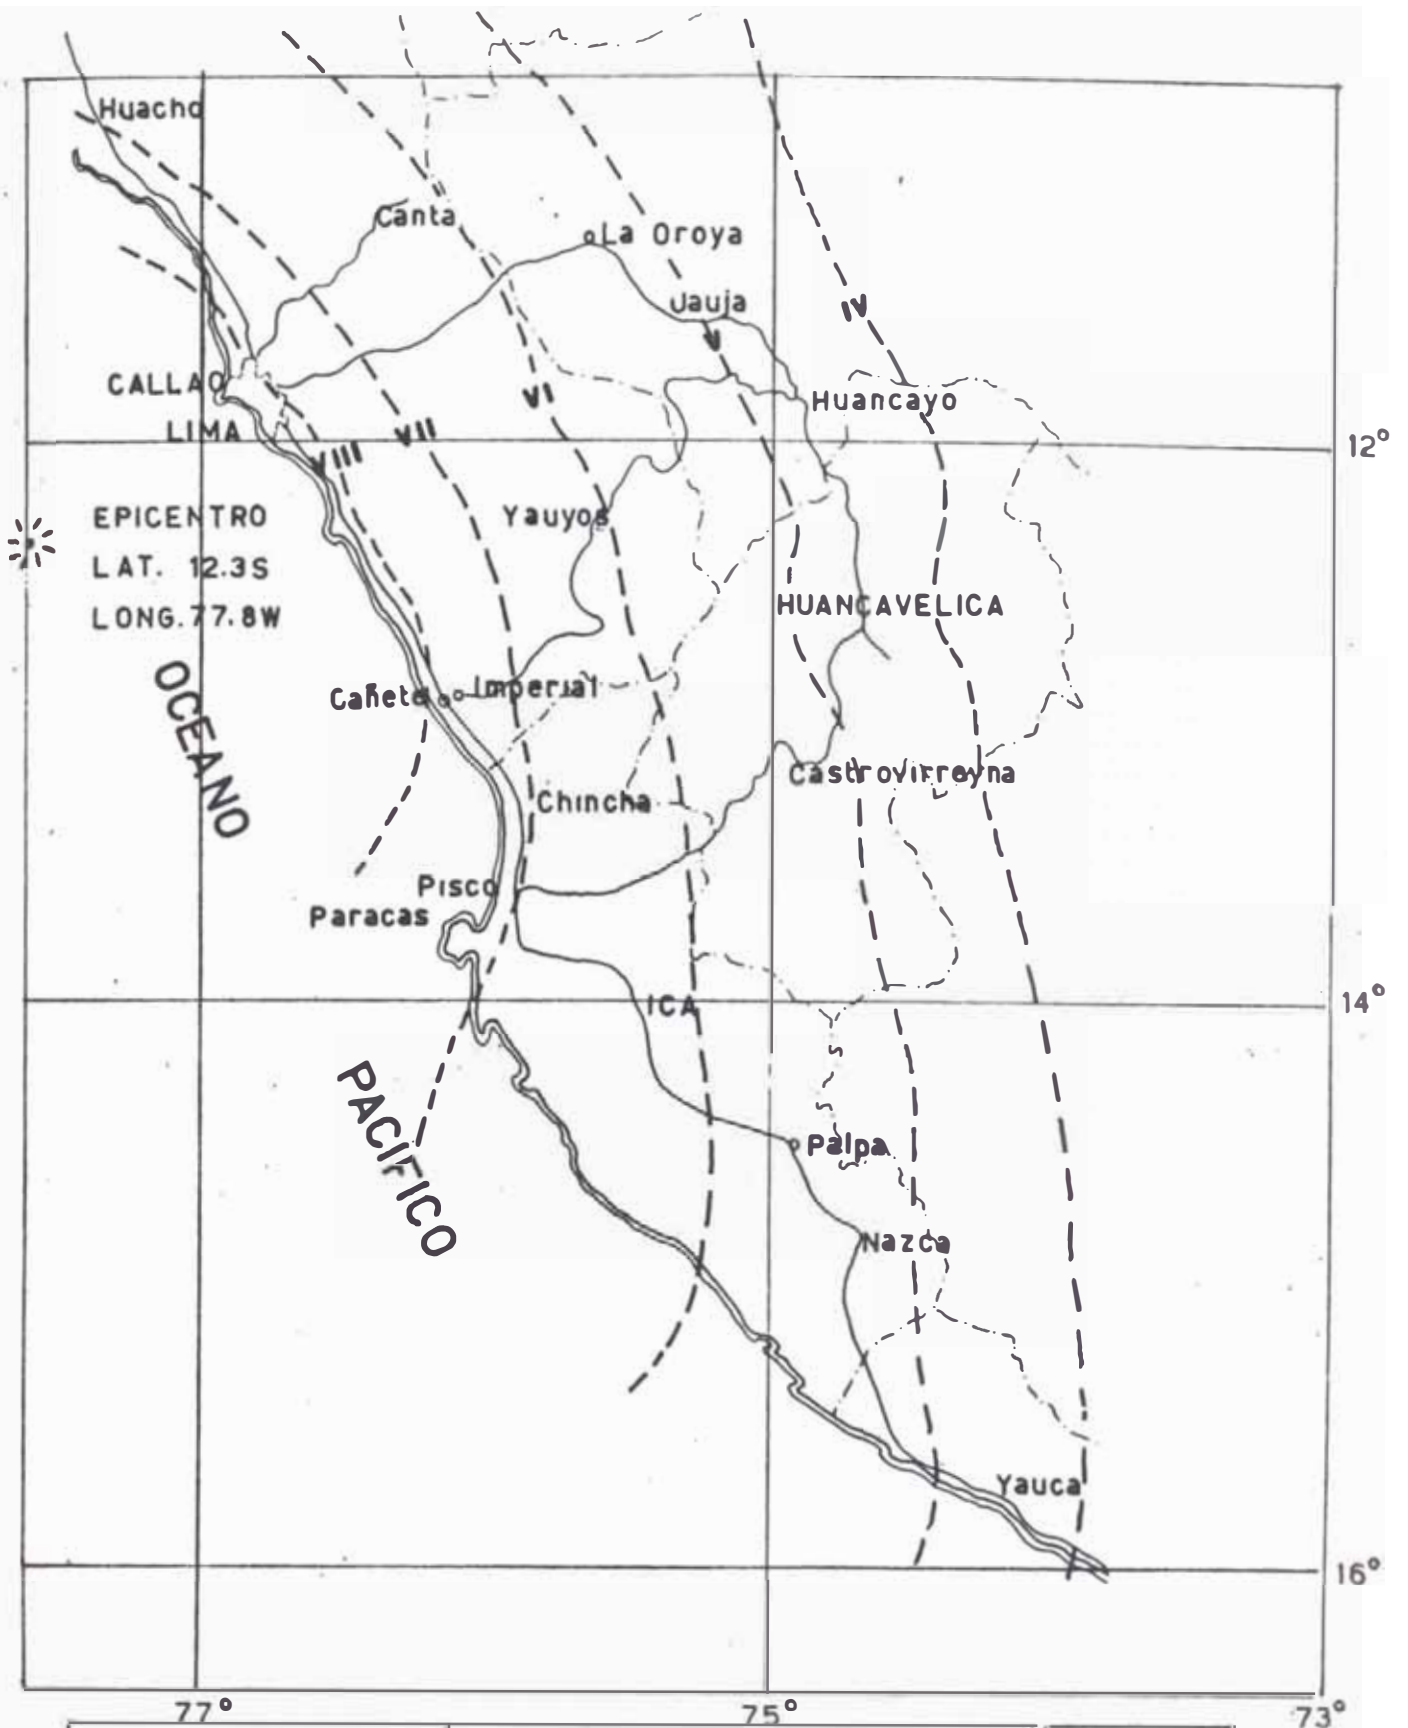
MAPA DE ISOSISTAS DEL SISMO DEL 3 DE OCTUBRE DE 1974

La distribución de intensidades, les han permitido trazar un mapa de isosistas que presenta una elongación paralela a la costa.

La distribución de intensidades observadas - en el mapa que se muestra a continuación, se relacionan con los resultados calculados con las ecuaciones empíricas generalizadas que se usan para evaluar la intensidad en el Perú. (6)
