**UNIVERSIDAD NACIONAL DE INGENIERÍA**  
**FACULTAD DE INGENIERÍA CIVIL**

**EVALUACIÓN DE LOS PROBLEMAS POST-CONSTRUCCIÓN  
PARA MEJORAR EL DESEMPEÑO DE LAS INSTALACIONES  
SANITARIAS EN EDIFICACIONES MULTIFAMILIARES**

**TESIS**

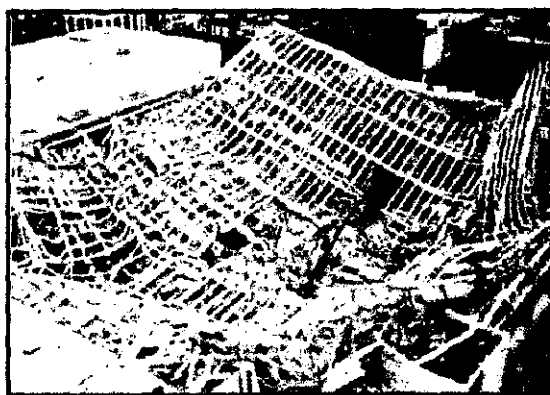
También el colapso, se presenta después de la construcción como es el caso del coliseo de la Figura 9.

Figura 9. Colapso de Coliseo, Connecticut, 1978.

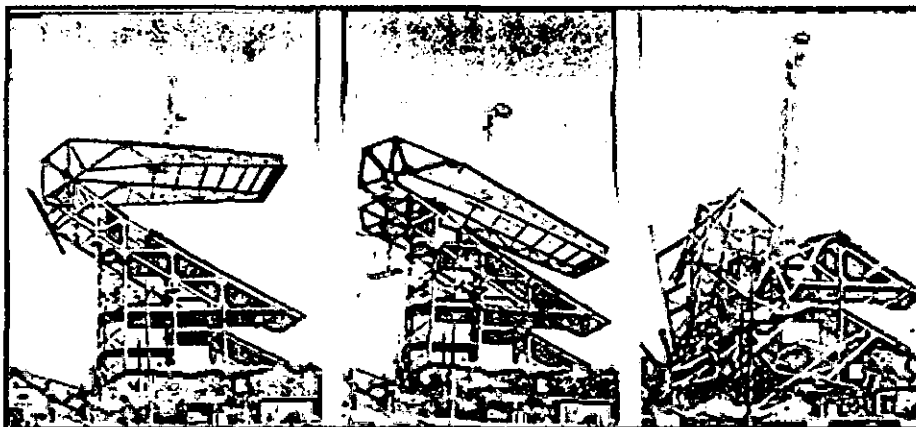
- **Deficiencias de materiales** Inconsistencias de materiales, deterioro prematuro.
- **Errores de operación** Alteraciones a la estructura, cambio de uso, mantenimiento inadecuado.
- **Errores de construcción** En excavaciones y accidentes por equipos, secuencia inapropiada, inadecuado soporte temporal, excesiva carga de construcción, remoción prematura de encofrado, disconformidad con el diseño. Es el caso de falta de estabilidad de un trabajo en proceso, como en la figura 11.

Figura 11. Colapso de Estructura de acero, ampliación de Estado de Washington, 1987.

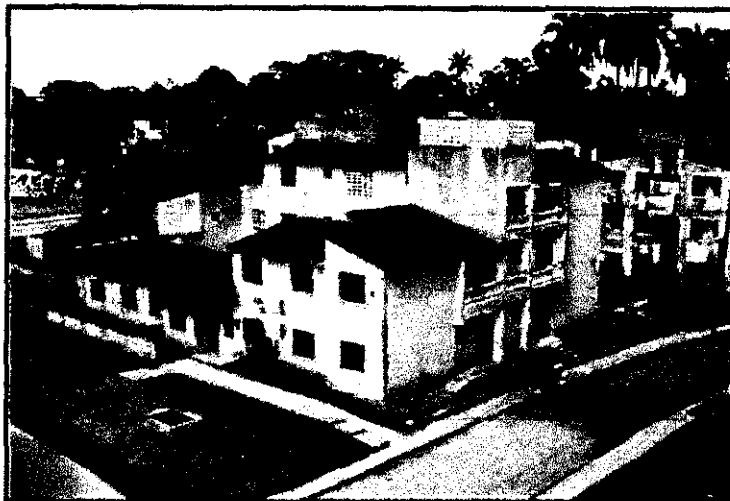
estableció que las patologías constructivas de mayor manifestación son: las filtraciones y la humedad ambiental, siendo perjudicial para los Edificios.

Figura 14. Conjunto Habitacional La Granjita, Cuba, 2007.

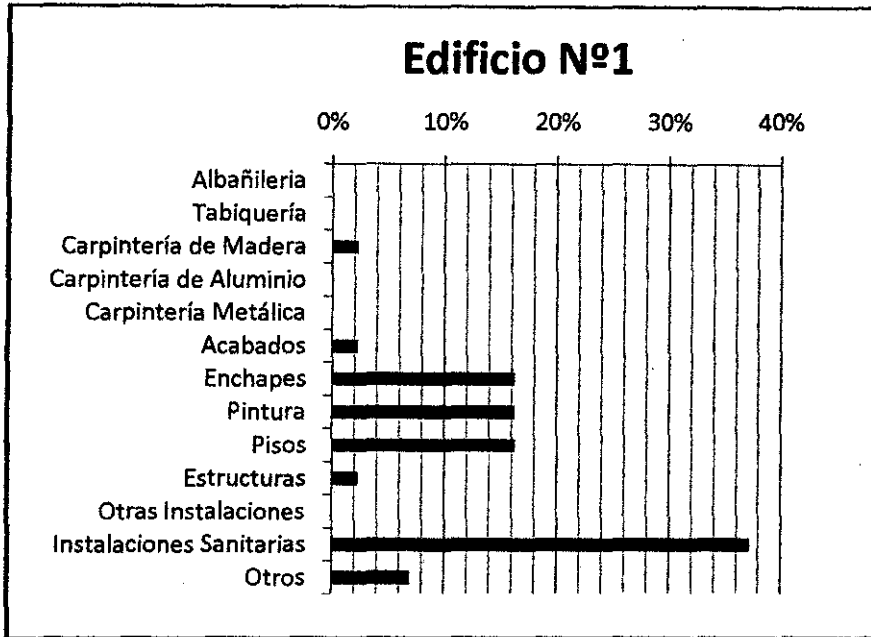
El edificio N°1 es el que tiene una menor cantidad de problemas (43), esto se debe a que la culminación de la construcción de la edificación fue en el 2004 y la toma de datos fue en el 2008 por ende hay una notaria ausencia de información de los primeros años que no fueron registrados. Las Instalaciones Sanitarias en esta edificación son las que han producido una mayor cantidad de problemas pero son de muy poca magnitud con respecto a las demás (alrededor de 16 problemas).

Figura 45. Incidencia de los problemas post-construcción del edificio N°1 – Elaboración propia.

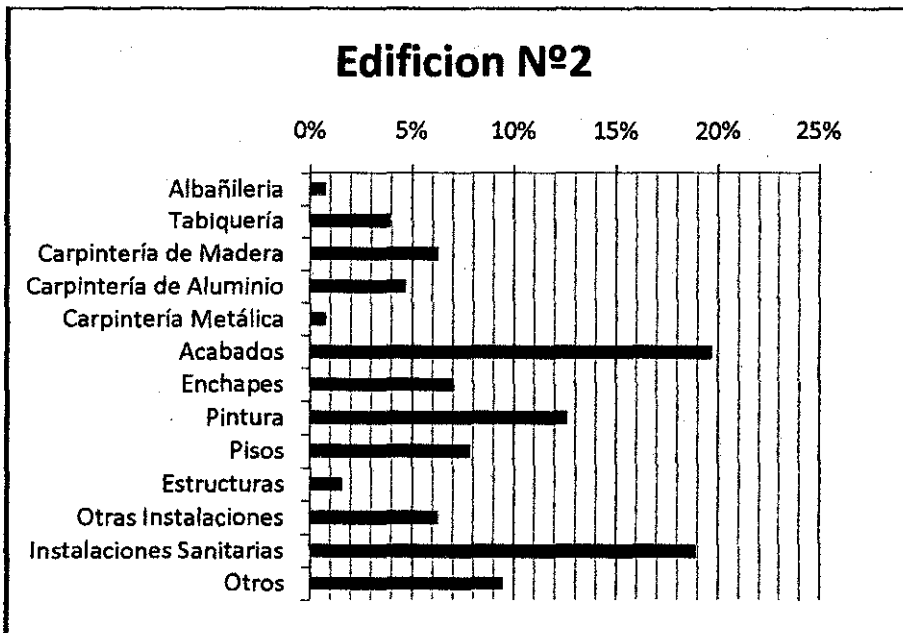
El Edificio N°2 tiene una variedad de no conformidades en cada categoría, llegando a ser la 3era edificación de las 6 en tener más problemas de calidad (alrededor de 127 problemas).

Figura 46. Incidencia de los problemas post-construcción del edificio N°2 – Elaboración propia.

Resaltando las categorías de instalaciones sanitarias, acabados y pintura las cuales obtuvieron un elevado porcentaje, todos estos trabajos fueron ejecutados por sub-contratas, supervisados por la empresa contratista.

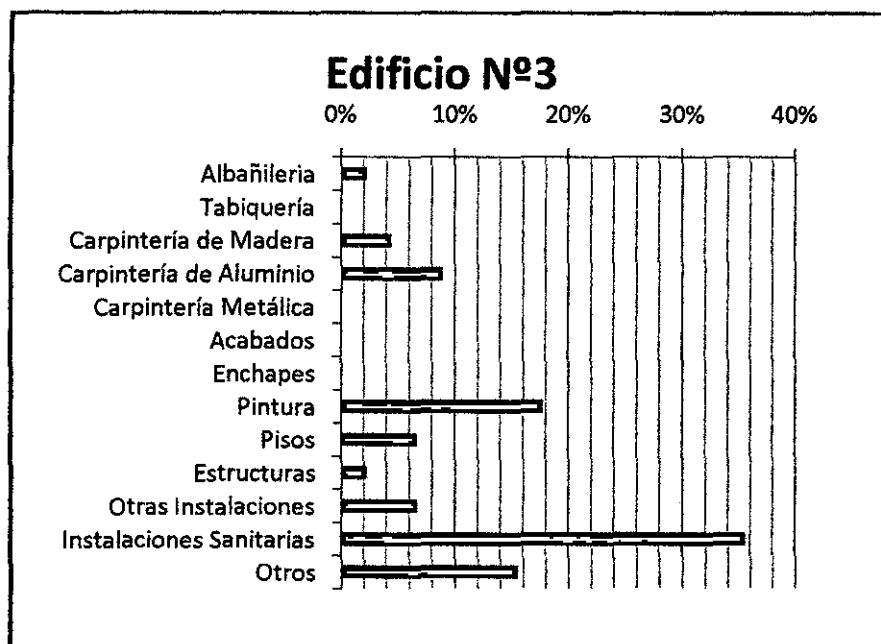
En el Edificio N°3, los problemas relacionados a las instalaciones sanitarias están presentes en un 35.56%, y pintura con un 17.78%.

Figura 47. Incidencia de los problemas post-construcción del edificio N°3

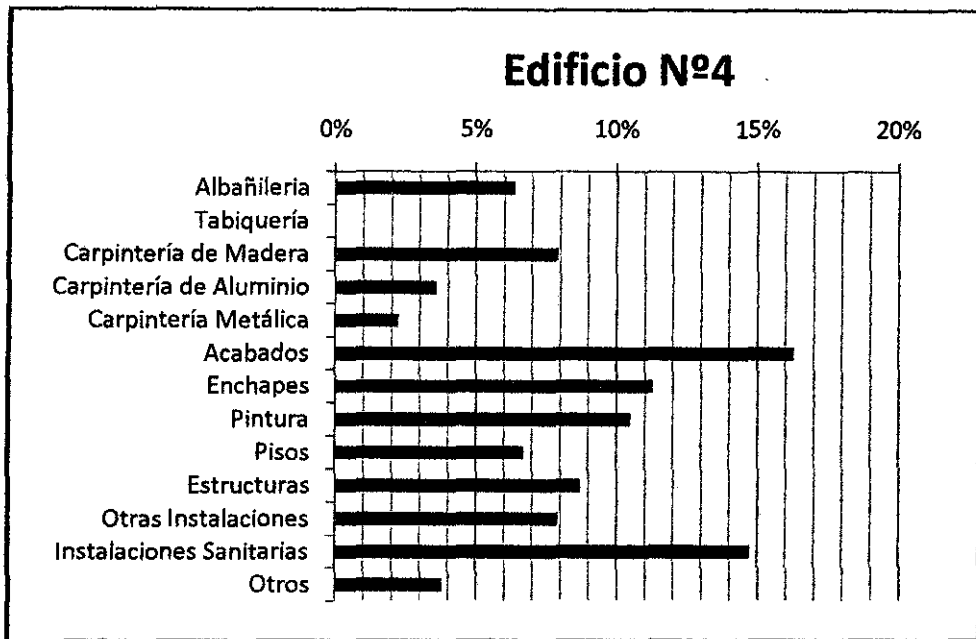
El edificio N°4 es una muestra de lo que no se debe hacer, pues las fallas encontradas en tal edificación ascienden a 896. Las causas que predominan es el deterioro rápido de las puertas por la mala calidad del material, las tapa juntas colocadas en los sardineles de ducha ocasionaron filtraciones en áreas aledañas, fisuras en muros, golpe en válvulas de interrupción debido a caída de objetos por estar ubicados cercanamente a ductos de basura. Otro problema típico fue la pendiente dada hacia el interior de la vivienda en los balcones, cuando se produce un escurrimiento de lluvia lo que originó filtraciones, finalmente en la categoría de instalaciones sanitarias se encontraron defectos en un 15% manifiesto en filtraciones en aparatos sanitarios y tuberías.

Figura 48. Incidencia de los problemas post-construcción del edificio N°4  
– Elaboración propia.

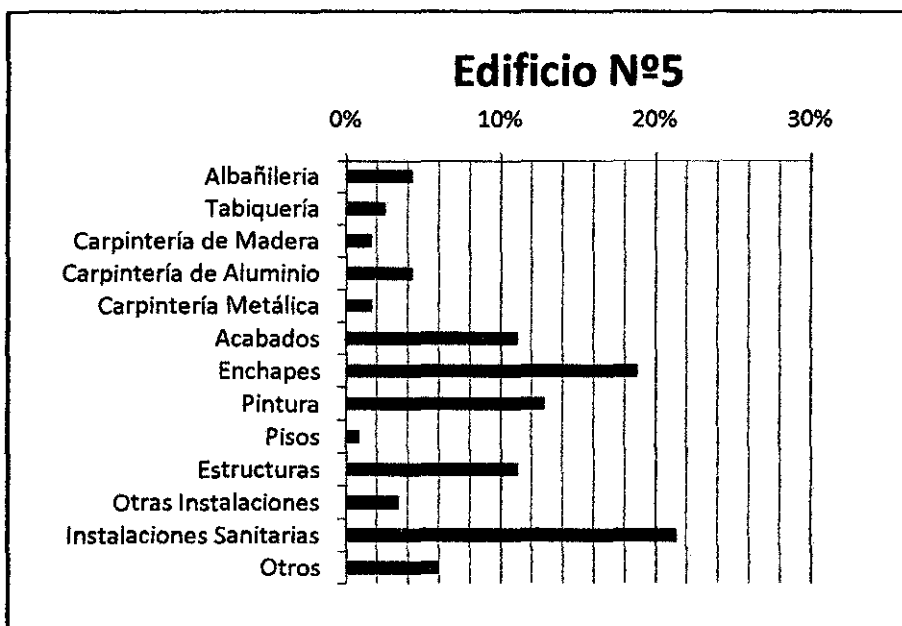
El edificio N°5 tiene un 19% de problemas post-construcción referidos a enchapes. Específicamente se refiere a cerámicos quiñados, o al mal fraguado que ocurre cuando no se realiza la limpieza adecuada entre la colocación de cerámicos.

Figura 49. Incidencia de los problemas post-construcción del edificio N°5 –  
Elaboración propia.

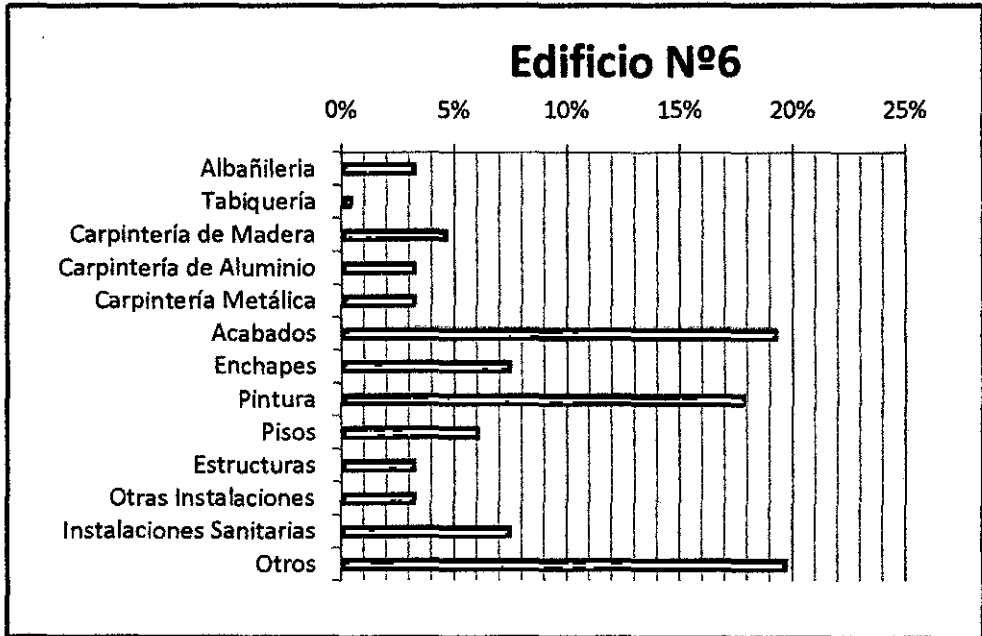
Las Instalaciones Sanitarias fueron afectadas en un 21%, por filtraciones en los muros causados por fisura en las tuberías. En la categoría pintura, se encontró desmanches en muros en un 13%. La edificación N°6, es la única de las 6 edificaciones analizadas en la que las Instalaciones Sanitarias tuvieron poca influencia a lo largo del tiempo de la toma de datos.

Figura 50. Incidencia de los problemas post-construcción del edificio N°6 –  
Elaboración propia.

En la tabla 14, el indicador global de N° reparaciones por vivienda correspondiente a la Edificación N°6 es 6.4 el cual muestra el grado de inconformidades encontradas en tan solo un mes (Marzo 2008) que en realidad son relacionadas únicamente a las partidas de limpieza y pintura (véase en la figura 50. Incidencia de los problemas post-construcción del Edificio N°6).

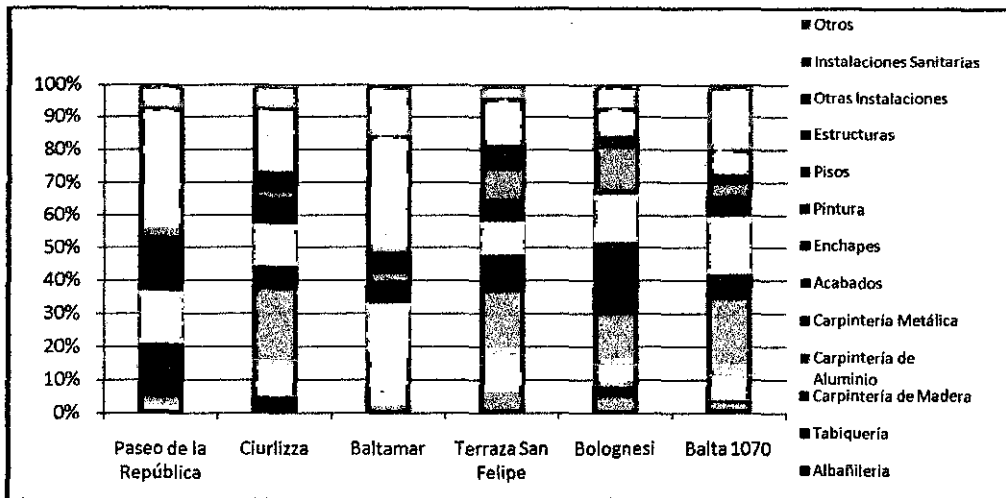
Figura 51. Incidencia Porcentual de los problemas post-construcción en edificaciones multifamiliares según los reclamos dados por los usuarios –  
Elaboración propia.

Finalmente, de la Tabla 10 se tiene como resultado el nivel de incidencia porcentual de los 1440 problemas post-construcción en cada categoría de las 6 edificaciones, resaltando las Instalaciones Sanitarias con un 15.9%. Los problemas de calidad en su mayoría han sido detectados debido a los reclamos hechos por los usuarios. Dichos reclamos, que han sido aceptados, se les denomina como reclamos válidos por deberse a deficiencias propias del contratista y son utilizados para el análisis de los resultados.

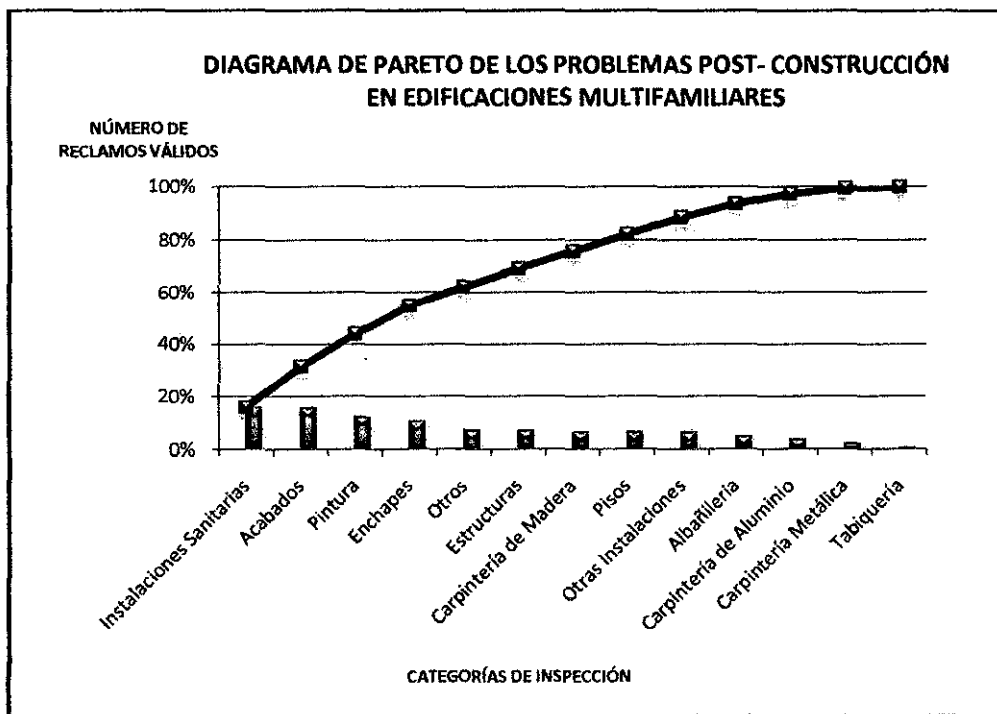
El Diagrama de Pareto mostrado en la figura 52 tiene como escala de medición, la frecuencia de las reparaciones dadas en las 6 Edificaciones Multifamiliares en conjunto (Eje Y). Por otro lado se aprecian las categorías (Eje X) que fueron utilizadas para recopilar la información de los problemas, en donde las 4 categorías que tienen mayores porcentajes son: Instalaciones Sanitarias (incluido Aparatos Sanitarios y griferías), Acabados, Pintura, y Enchapes.

Figura 52 Diagrama de Pareto de los problemas post-construcción en Edificaciones Multifamiliares – Elaboración propia.

La curva acumulada de reclamos válidos en el tramo conformado por las categorías ya mencionadas, forman parte de una misma pendiente. Después de la categoría de Enchapes se produce un cambio de pendiente lo que origina un punto de inflexión aproximadamente al 55%. Lo que refleja básicamente el diagrama de Pareto son los pocos elementos (o categorías) que más influyen en los problemas para diferenciarlos de los muchos elementos que influyen poco como son las categorías: otros, estructuras, carpintería de madera, pisos, otras instalaciones, albañilería, carpintería de aluminio, carpintería metálica y tabiquería.

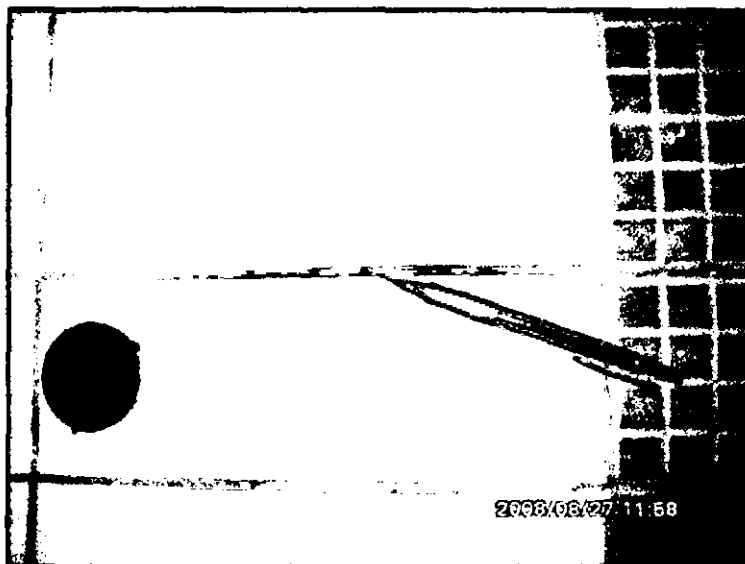
| A.1 | Ver Fotografía N°6 |

| Falla | Pisos de ducha presentan deterioro de fragua |
| Efecto | Deterioro constante de fragua por estar en contacto con el agua |

Fotografía N°6. Falta completar fragua en cerámicos de baños

| Acción | 1.- Retiro de fragua existente.<br>3.- Dejar secar la humedad y aplicación de nueva fragua.<br>2.- En la vivienda del piso inferior: resane de pintura en cielo raso, incluye rasqueteado, masillado y pintado. |
| Previsión | El fraguado debe realizarse al día siguiente del enchape, evitando que las juntas se llenen de polvo, arena y otros / Cuando se coloque el enchape se debe eliminar el asentado de mezclas productos del tarrajeo (rebabas de concreto) |

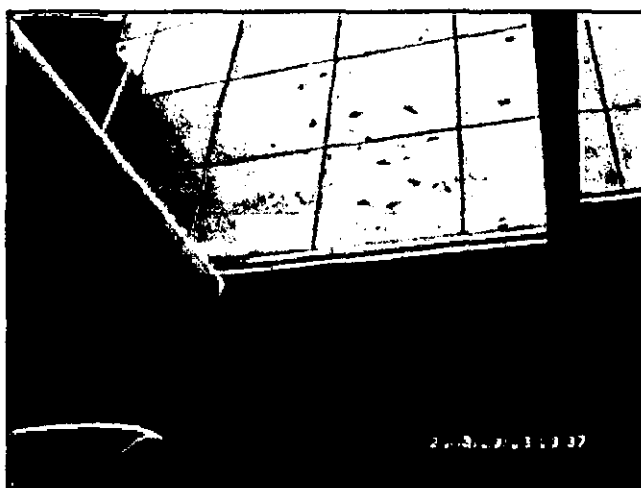
| A.4 | Ver Fotografía N°8 |

| Falla | Pendiente inadecuada en los balcones |
| Efecto | Deterioro de pisos dentro de la vivienda |

Fotografía N°8. Pendiente de balcón direccionada hacia el interior de la vivienda

| Acción | <ol style="list-style-type: none"> <li>1.- Retirar el piso</li> <li>2.- Fijar el rod <math>\varnothing</math> 1" (tira espuma plástica de sección circular) en la parte exterior de mampara impidiendo el pase del agua.</li> <li>3.- Reinstalar el piso.</li> <li>4.- Resane de pintura en cielo raso en piso inferior, considerando: rasquetado, masillado y pintado.</li> </ol> |
| Previsión | Asentado de cerámico con pendiente franca hacia fuera de los departamentos |

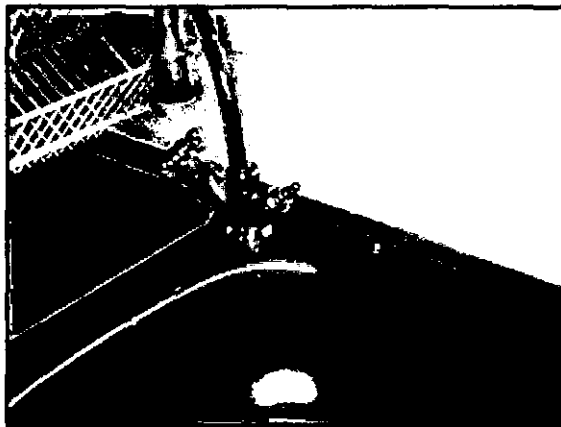
| <b>A.6</b> | Ver Fotografía N°9 |

| <b>Falla</b> | Mal sellado en el borde de lavadero de cocina |
| <b>Efecto</b> | Los tableros de melamina se deterioran rápidamente con el agua |

Fotografía N°9. Falta sellado en borde de lavadero

| <b>Acción</b> | 1.- Retirar el material sellado<br>2.- Sellar nuevamente con silicona y dejarlo por un periodo de 24 horas |
| <b>Previsión</b> | Supervisar la junta del sellado |

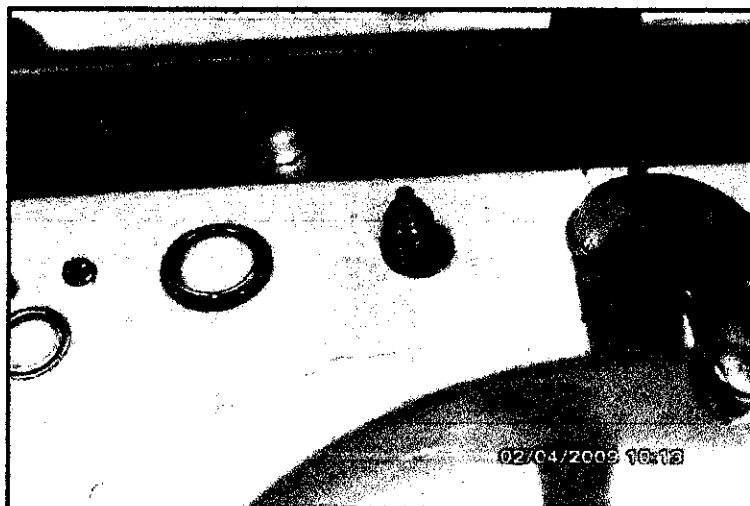
| <b>A.7</b> | Ver Fotografía N°10 |

| <b>Falla</b> | Falta de sello en el contorno de las griferías |
| <b>Efecto</b> | Deterioro en el mueble de baño ubicado en la parte inferior del lavatorio, debido a la filtración existente |

Fotografía N°10. Sellado en espacio vacío donde está la sección de la grifería.

| <b>Acción</b> | 1.- Retirar el material sellado<br>2.- Sellar nuevamente y dejarlo por un periodo de 24 horas |
| <b>Previsión</b> | Verificar que la sección donde estará alojada la salida de la grifería corresponda al diámetro especificado. |

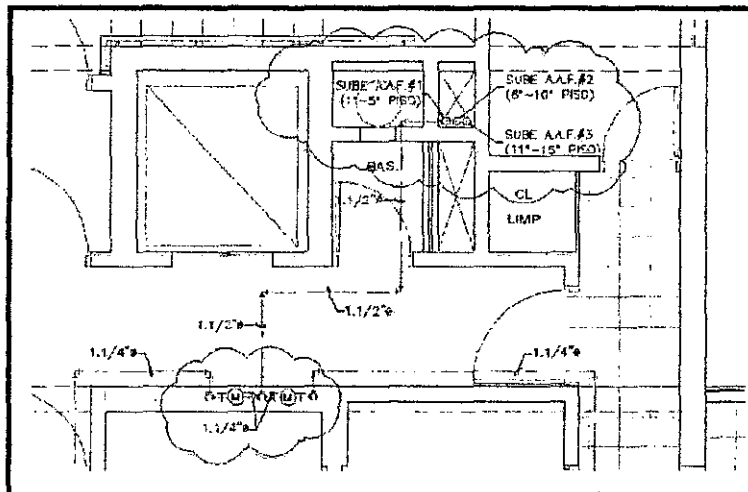
| B.1.2 | Ver Figura N°66 |

| Falla | Falta colocar válvulas de interrupción en montante de agua |

Figura 66. Independización de válvulas de interrupción por pisos

| Acción | 1.- Instalar válvulas de control por cada montante. |
| Previsión | Colocar válvulas que permitan cerrar el abastecimiento de agua por pisos o torres según sea el caso. |

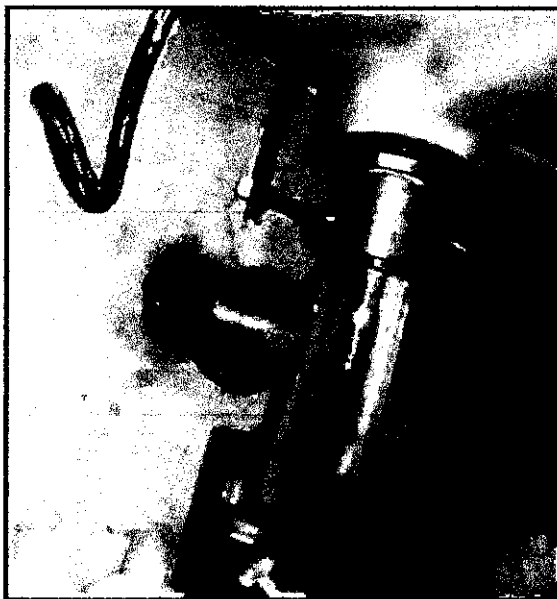
| <b>B.5.4</b> | Ver Fotografía N°18 |

Fotografía N°18. Uso del anillo de cera como material sellante

| <b>Previsión</b> | Controlar el material utilizado en obra, diferenciarlo por |

| | actividades y no permitir el mal uso del mismo / Supervisar los embones de las trampas en todo elemento visible. |

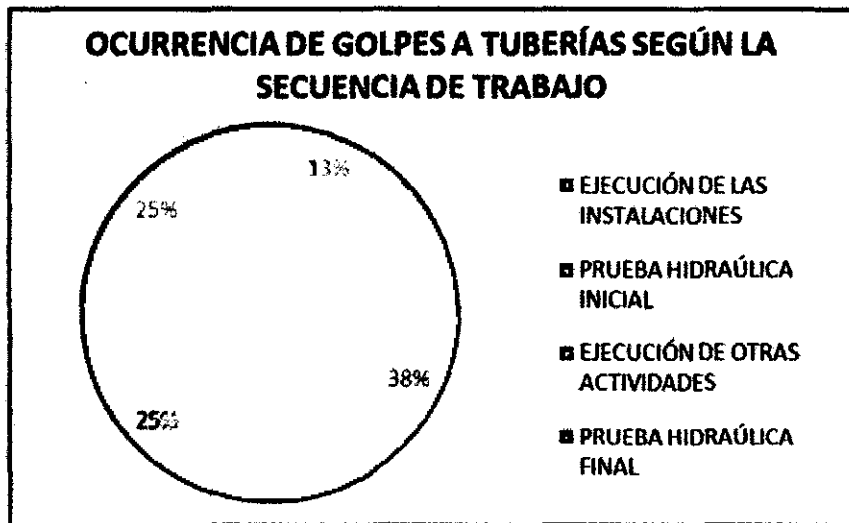
Figura 86. Tipo de Causas a los golpes de las tuberías en Instalaciones Sanitarias – Edificación Estudiada. Elaboración propia.

En la figura 86 se observa que los problemas de golpes a las tuberías de agua y desagüe son detectados al haber ejecutado la prueba hidráulica inicial, en donde las fisuras en las tuberías son más notorias por la fuga de agua que salen de estas, que llegan a ser el 38% del total de problemas y aproximadamente el 65% para las dos pruebas lo que termina siendo en términos prácticos una "acción correctiva". Realizando los controles de calidad lo que indirectamente se hace es ubicar una falla no detectada con anterioridad. En tal sentido, lo que se busca es generar acciones preventivas en las fases: ejecución de instalaciones y ejecución de otras actividades que se relacionan a las Instalaciones Sanitarias.

En la fase de ejecución de las instalaciones, para evitar las fallas de golpes a las tuberías se considero fijar las zonas donde los trabajadores presionaban dichas tuberías al caminar, mediante separadores en forma de "herradura" y cubos de concreto lo cual ayudaría a mantener la distancia entre la malla superior e inferior y no habría necesidad de apoyarse en las tuberías dado que estas se encuentran entre las mallas. Los separadores de por sí son utilizados en losas de doble malla, colocados cada cierta distancia en este caso se colocan además en zonas cercanas a las tuberías.

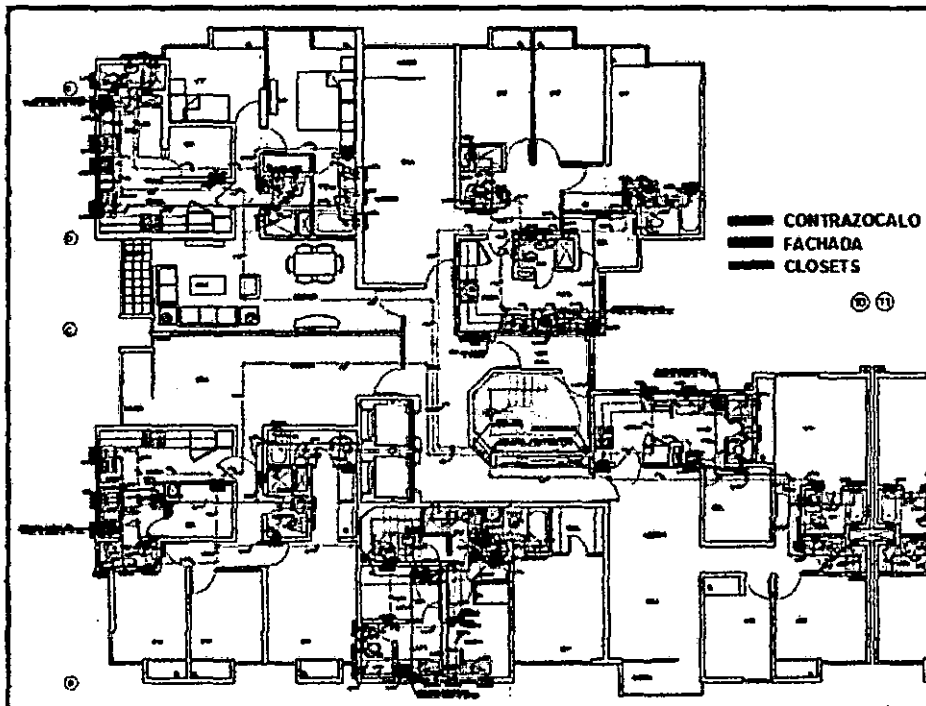
Figura 89. Ubicación de interferencias entre las Instalaciones Sanitarias y demás partidas – Edificación Estudiada.

En la figura 89, se subdividió los problemas de perforaciones a las tuberías en 3; en los contra zócalos en donde se identifico 49 tramos por piso (cada tramo de 1m aprox.) que debían de ser marcados en los muros. Dependiendo de la intensidad de la perforación hecha a la tubería, a veces suele no detectarse dicho problema durante la construcción y aparece con el uso de los sistemas.

Las perforaciones debido a la colocación de los parantes de melamine de los closets atañen a los recorridos en losa, en este caso solo hay 1 tramo identificado.

Si se traslapa el plano de interferencias (Ver figura 89) con el de sectorización (Ver figura 78), se aprecia que en el sector N°2 el número de interferencias es nulo. En cambio en los demás sectores en la posición de las válvulas y puntos de agua, desagüe, tubos de ventilación auxiliar y en cuanto a la tubería pluvial solo existe un tramo que pertenece al sector 1.

Se propuso hacer marcas en los muros para que se conozca donde no se puede hacer perforaciones, en zonas donde el contra zócalo ( $h=0.10$  m) se iba a colocar (sala-comedor, depósitos y dormitorios) e iba ocasionar cruce con las tuberías.

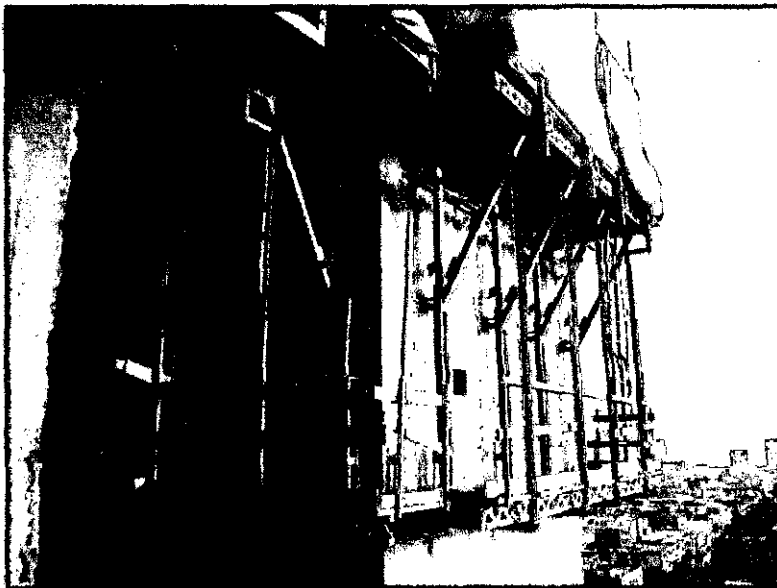
Al instalar el sistema de encofrado llamado "TREPAS", que permitió tarrajear la fachada del edificio se tuvo que fijar dicho encofrado mediante unos accesorios de perforación hacia los muros de la fachada provocando filtraciones en tuberías. Los elementos fijados no pueden ser ubicados en los 18 tramos que existen tuberías, por lo menos no a la misma altura.

Fotografía 25. Sistema de Encofrado en parte externa del Edificio estudiado.

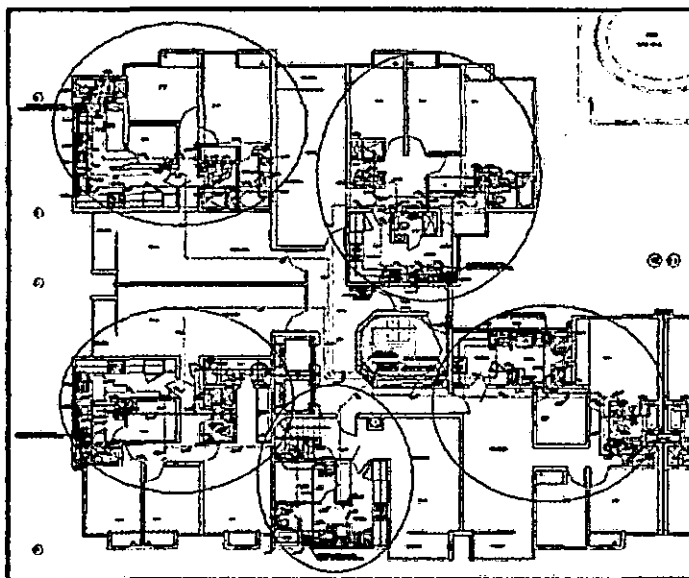
Figura 91. Tramos de recorridos de tuberías de agua fría y caliente – Edificación estudiada.

La sectorización de los departamentos (figura 78) fue dividida en 5 sectores para el avance de la estructura en un mismo piso, estos sectores no guardan relación con la ubicación de los departamentos lo que hace que no facilite el desarrollo de la prueba hidráulica por tramos completos de recorridos de tuberías (cocinas y baños). Se recomienda que se considere al momento del planeamiento de la producción.

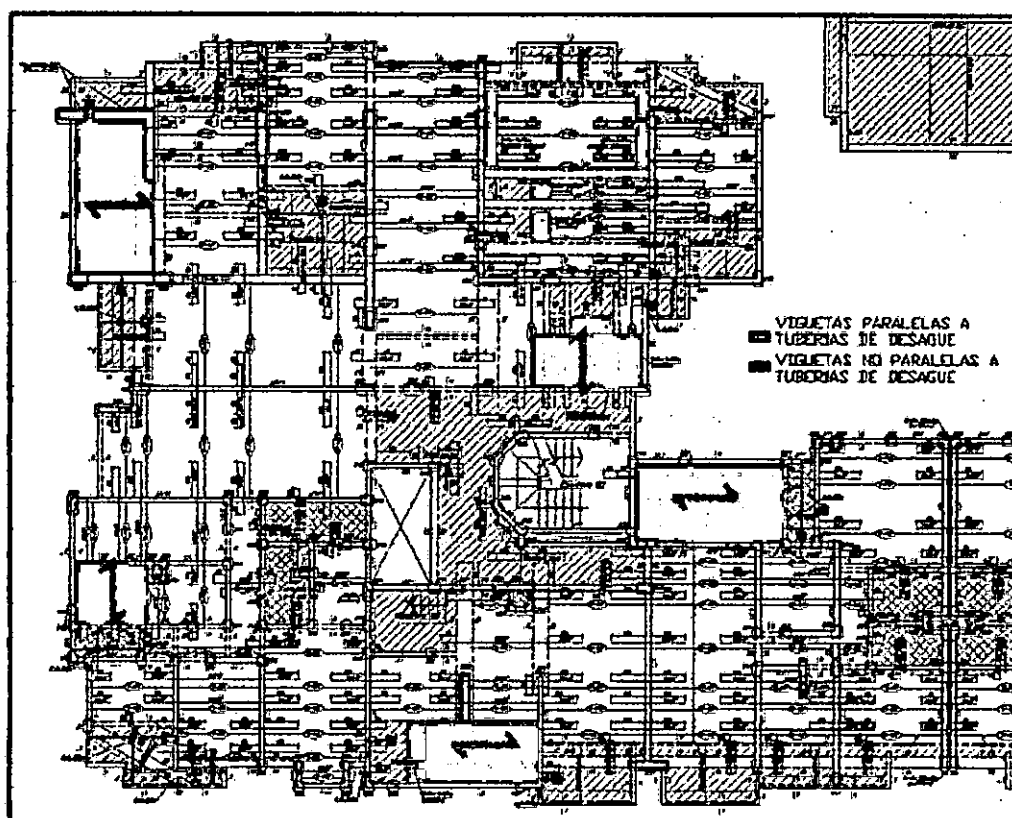
Figura 92. Ambientes de cocina en función al sentido de las viguetas – Edificación estudiada.

Es necesario compatibilizar los espesores de losa con los diámetros de tubería sobre todo de los ramales de desagüe por ser estos los de mayor diámetro. Los tramos largos de tubería de desagüe de 4" de diámetro en el área de cocina, no puede ser instalada en la losa aligerada de 0.17 o 0.20 m, es por ello que se cambió por losas macizas.

Los cambios de losas aligeradas a macizas debido a que el diámetro de la tubería de desagüe no puede ser embebido en la losa, se presentan en los casos en que las viguetas pretensadas están en sentido contrario a la dirección de las tuberías (Ver figura 92). En otros casos, en donde la dirección de las viguetas son las mismas que las tuberías se pueden reemplazar los ladrillos bovedillas por bandejas sanitarias (ver fotografía 28).

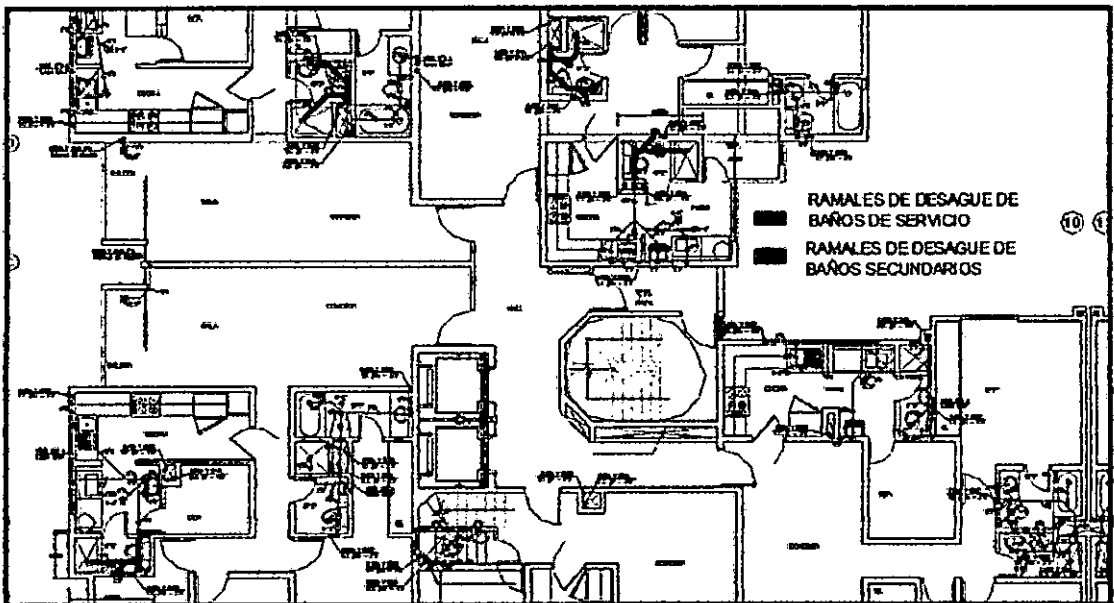
Figura 94. Ramales de desagüe de baños de servicio y baños secundarios.

En la edificación en estudio, se considero prefabricar ramales siempre y cuando sean más de 1 por piso. Se constato que 2 de los baños de servicio (1.2 x 2.25 m) y 2 de los baños secundarios (2.00 x 1.80 m) en un mismo piso tienen la misma geometría desde el piso 1 hasta el piso 15, llegando hacer 30 ramales que se necesitan prefabricar por cada uno de ellos.

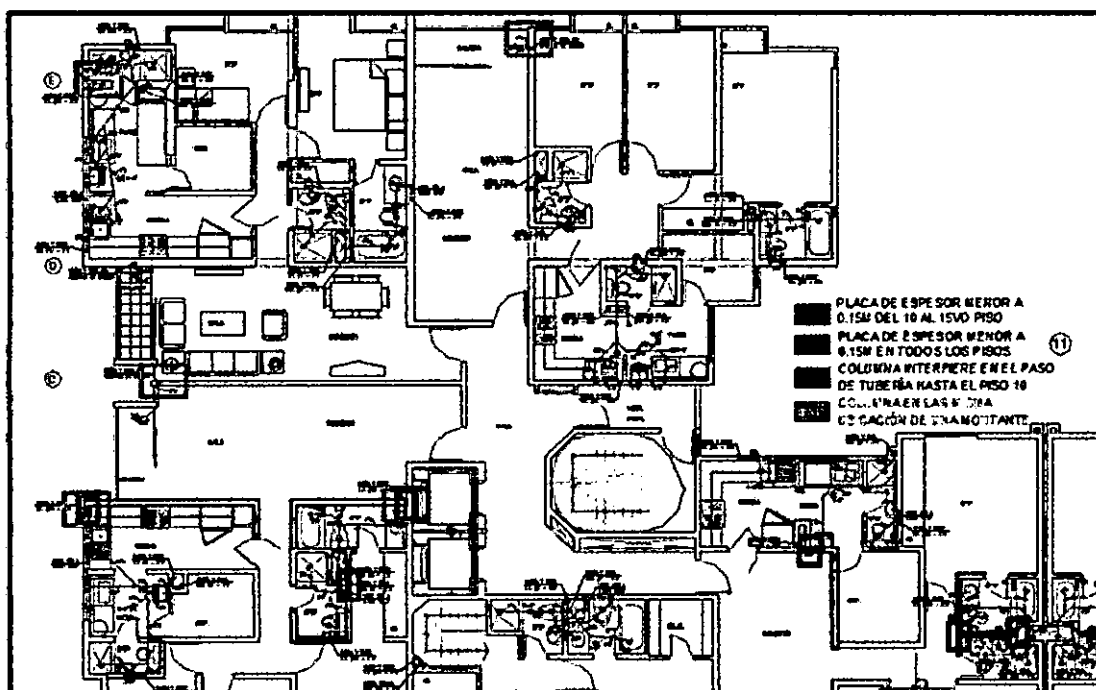
Figura 95. Plano de interferencias de placas y columnas con la tubería de ventilación

Las interferencias no solamente se dan en las losas sino también en los muros, muestra de ello son las tuberías de ventilación (diámetro 2") que al ser empalmadas a las tuberías de desagüe se interfiere con elementos estructurales como: columnas o placas. Para la edificación en estudio, en los pisos inferiores el espesor de las placas no generaba interferencias con el acero estructural, pero en los pisos superiores el espesor disminuye generando obstrucción en el paso de tuberías.

En la figura 95, se detectaron incompatibilidades de ubicación de algunas columnas con montantes de ventilación y montantes de evacuación de agua de lluvias en los balcones, en consecuencia se reubicaron tales montantes.

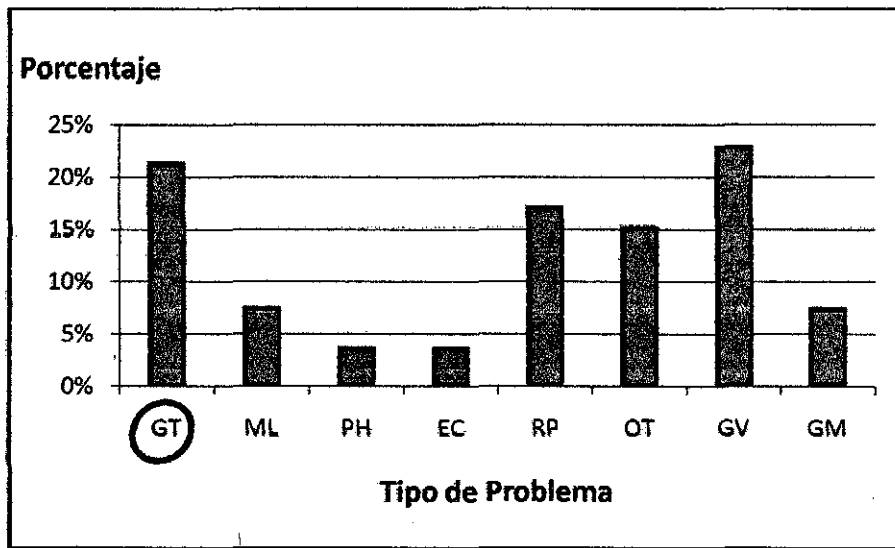
Figura 96 Porcentaje de hh gastadas en re trabajos en Instalaciones sanitarias según el tipo de problema. Edificación estudiada - Elaboración propia.

Los problemas: golpe a tuberías, falta de revisión de planos, obstrucción de tuberías, golpe a las válvulas llegan a ser el 76% en consumo de horas para la reparación. En cambio, los problemas: "mala instalación del pegado y realizar la prueba hidráulica después de pegar las tuberías" la reparación ha generado poco tiempo.

- Se distinguió uno de los mayores problemas dados en la ejecución de las instalaciones sanitarias (Figura 96), fueron los golpes a las tuberías ocasionado por

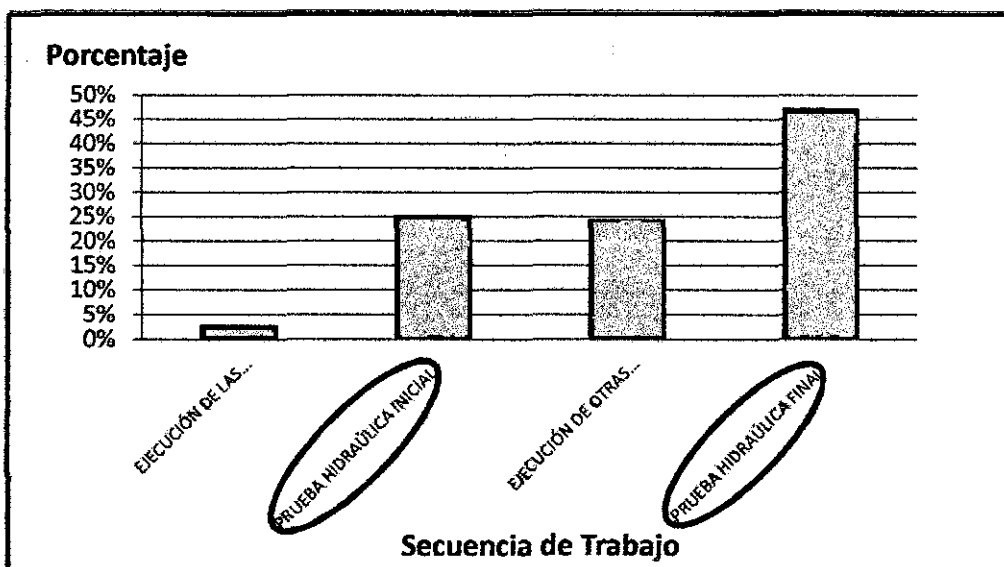
Figura 97. Porcentaje de hh gastadas en re trabajos en Instalaciones Sanitarias según secuencia de trabajo. Edificación estudiada – Elaboración propia.

En función a la secuencia de trabajo, se muestra en la figura 97 que cada vez que se avanza en la ejecución de las instalaciones sanitarias si ocurriese alguna falla se demanda más tiempo para repararla.

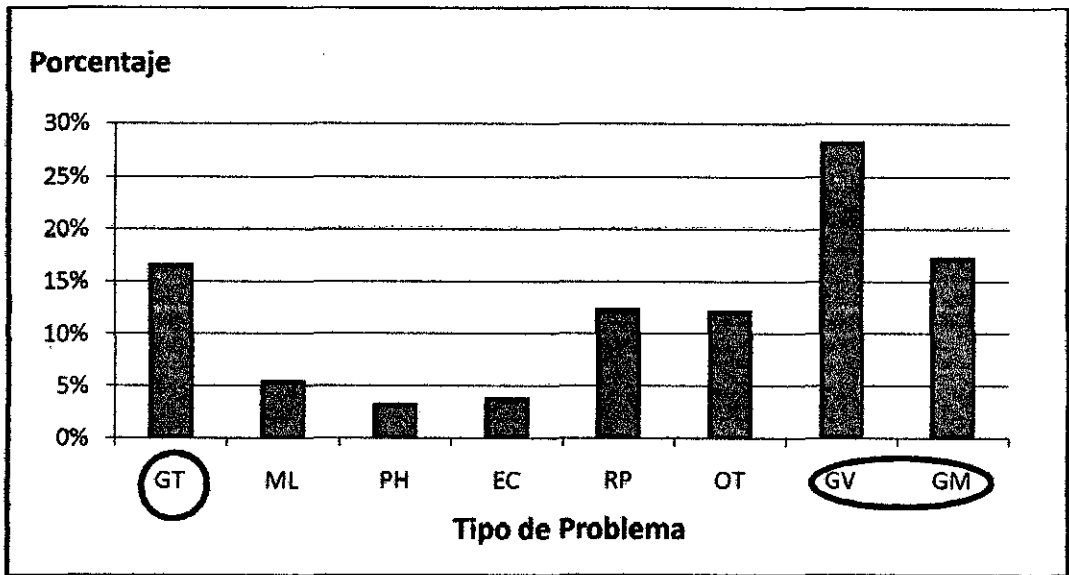
Figura 98. Porcentaje de costo en re trabajos en Instalaciones Sanitarias según el tipo de problema. Edificación estudiada – Elaboración propia.

Los problemas de golpes a válvulas y mezcladoras tienen un mayor costo por la reposición de los materiales y el tiempo que demanda la cuadrilla unitaria en los trabajos de reparación.

- Los costos más altos en la reparación de los problemas fueron: los golpes a las tuberías, válvulas y mezcladoras (Figura 98). El primero de ellos por la repetitividad y los 2 últimos por la calidad de los materiales.

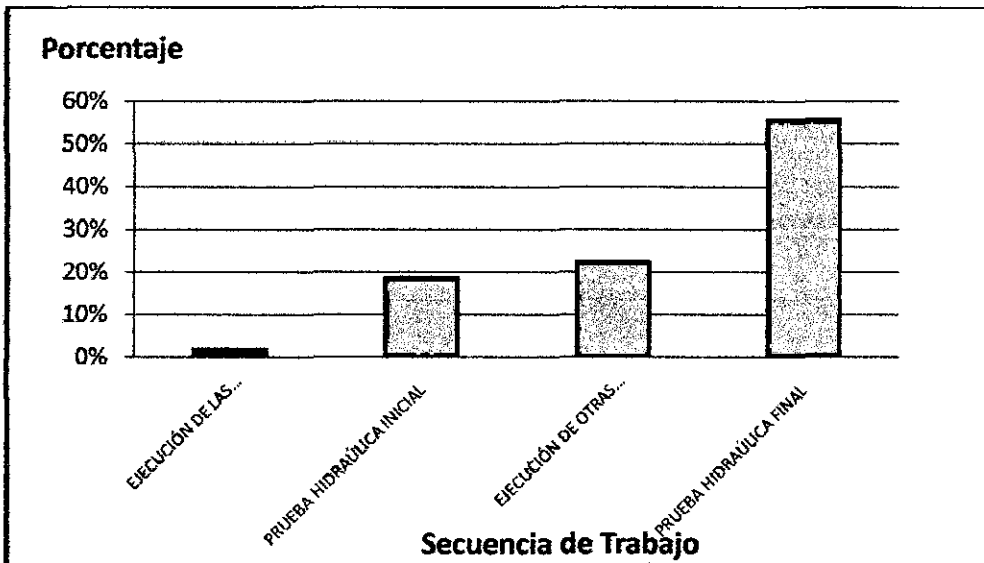
Figura 99. Porcentaje de costo en re trabajos en Instalaciones Sanitarias según secuencia de trabajo. Edificación estudiada – Elaboración propia.

Los gastos por re trabajos aumentan en comparación desde la primera fase en relación: 9, 11 y 28 veces más. Se recomienda en primera instancia minimizar los errores.

- Así mismo el indicador específico de calidad: costo de h-h gastadas por re trabajos en instalaciones sanitarias mostro que el costo destinado a las reparaciones de las fallas crece progresivamente desde la fase inicial hasta la fase final (9 a 30 veces en costo). Cuanto antes se detecten las fallas en las instalaciones los costos serán menores (Figura 99).
