UNIVERSIDAD NACIONAL DE INGENIERIA  
PROGRAMA ACADEMICO DE INGENIERIA CIVIL

ESTUDIO SOBRE EL SISMO DE 3 DE OCTUBRE  
DE 1974 EN LIMA METROLITANA

**TESIS**

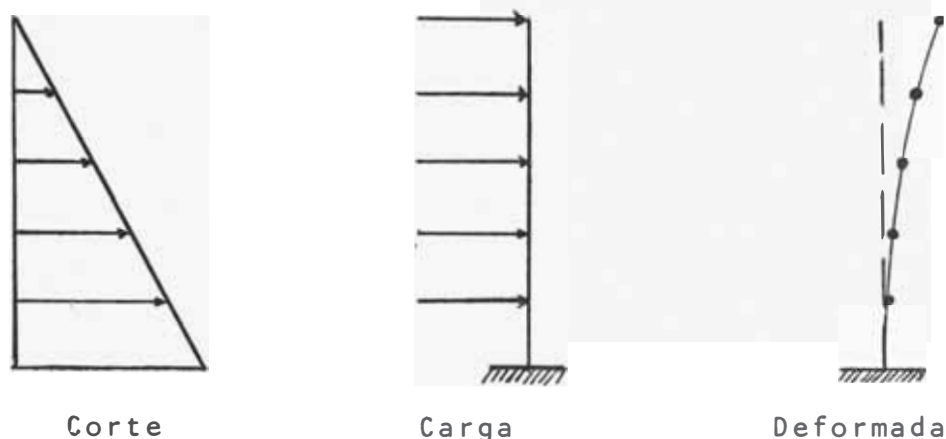
Figura N° 6

Cuando el período de vibración del edificio es menor que el natural del suelo, aquél debe disipar la energía, recibida del suelo, en toda su altura, antes de que se vea sujeto a un nuevo impacto. En este caso, la falla ocurriría en la cimentación. (Ver fig. 6).

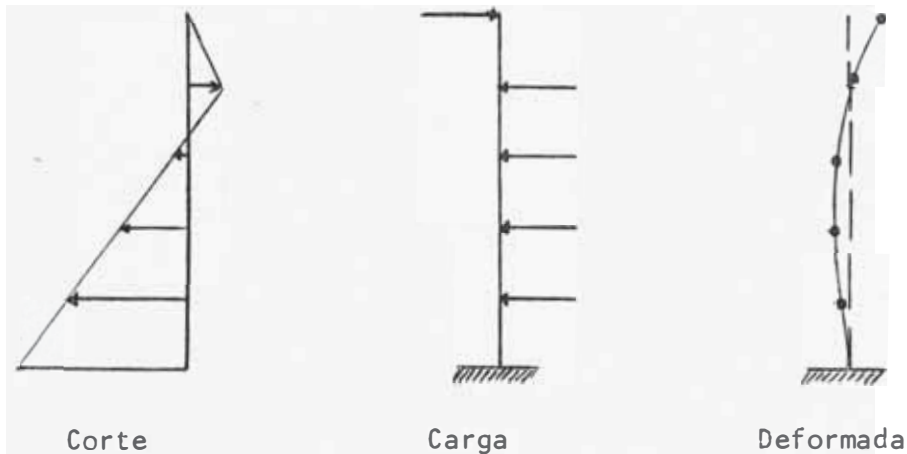
Figura N° 7.

Si el edificio tiene un período natural más largo que el del suelo, el nuevo impacto llegará cuando los esfuerzos sísmicos no han acabado de distribuirse en toda la altura, produciéndose "chicotes", y la falla sería en un cierto entrepiso. (Ver Fig. 7).

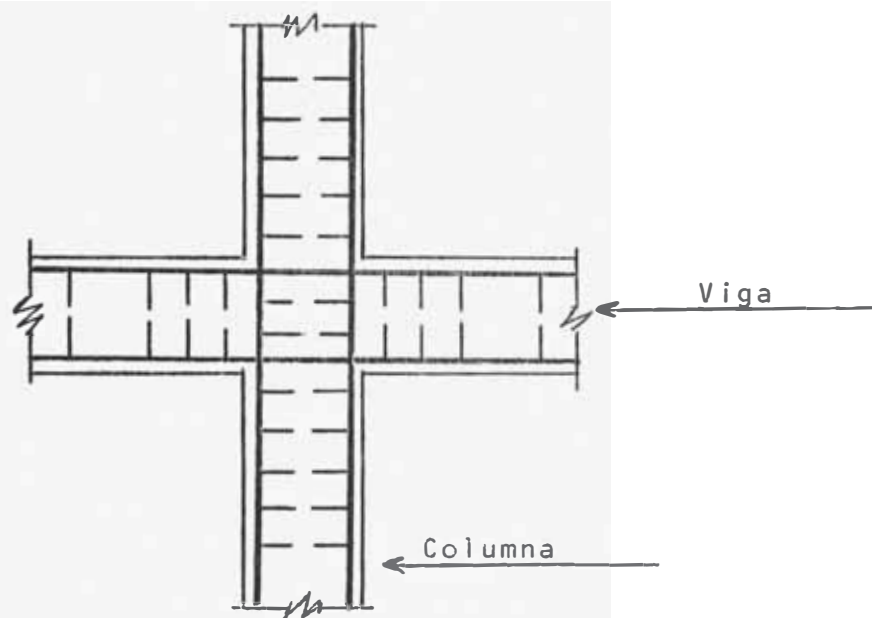
Figura N° 17

- Construcciones metálicas: diseño especial de nudos, de manera tal de permitir la formación de rótulas plásticas\* que logren rotaciones con gran disipación de energía.
- Construcciones de concreto armado: mientras el acero es un material dúctil, el concreto no lo es y por lo tanto requiere, para mejorar su comportamiento frente a acciones externas (sismos), que se aumente su capacidad de deformación (sin falla), lo que se logra disponiendo armaduras de acero en cantidad y ubicación adecuadas. Así por ejemplo las concentraciones de estribos en los extremos de vigas y columnas (Ver Fig. 17), logran al confinar el concreto, aumentar la ductilidad del elemento permitiendo fuertes deformaciones en fluencia plástica (formación de rótulas plásticas). Muchas de las fallas ocurridas durante el sismo del 03-10-74 se debe a un deficiente o nulo estribaje en los nudos de las estructuras.

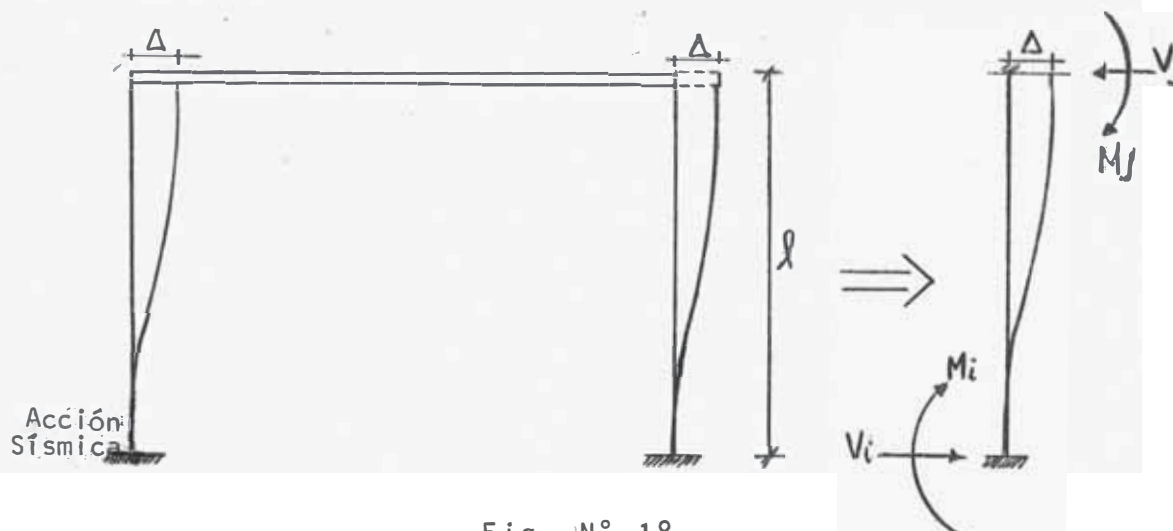
Fig. N° 18

Originalmente se tiene (Ver fig. N° 18)

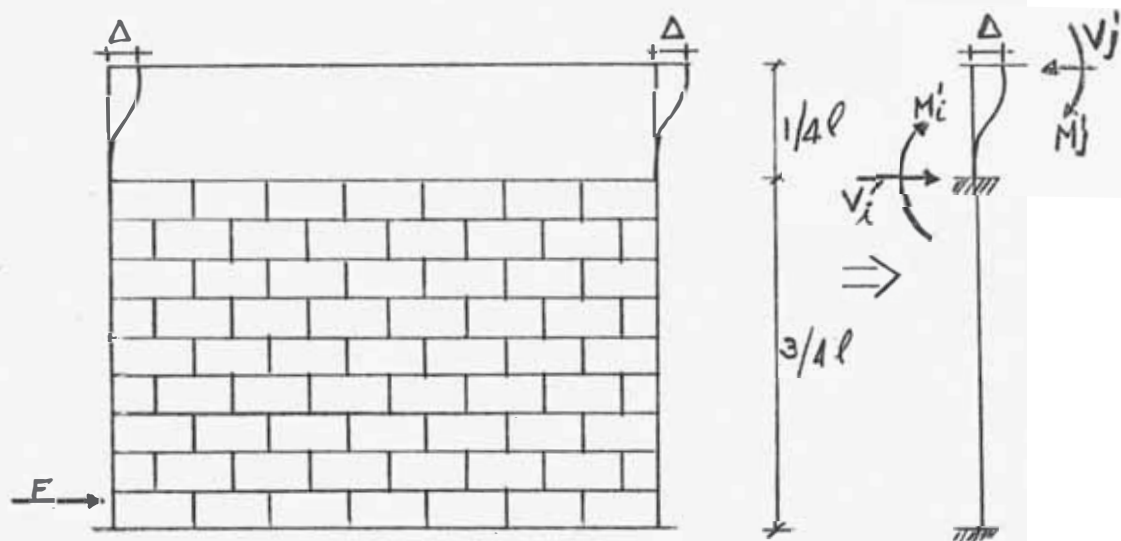
Figura N° 19

Ahora supongamos que esta columna, originalmente calculada para una longitud "l", ha sufrido un empotramiento hasta sus 3/4 partes; entonces la forma de trabajo y los esfuerzos que debe soportar realmente son: (Ver fig. N° 19)

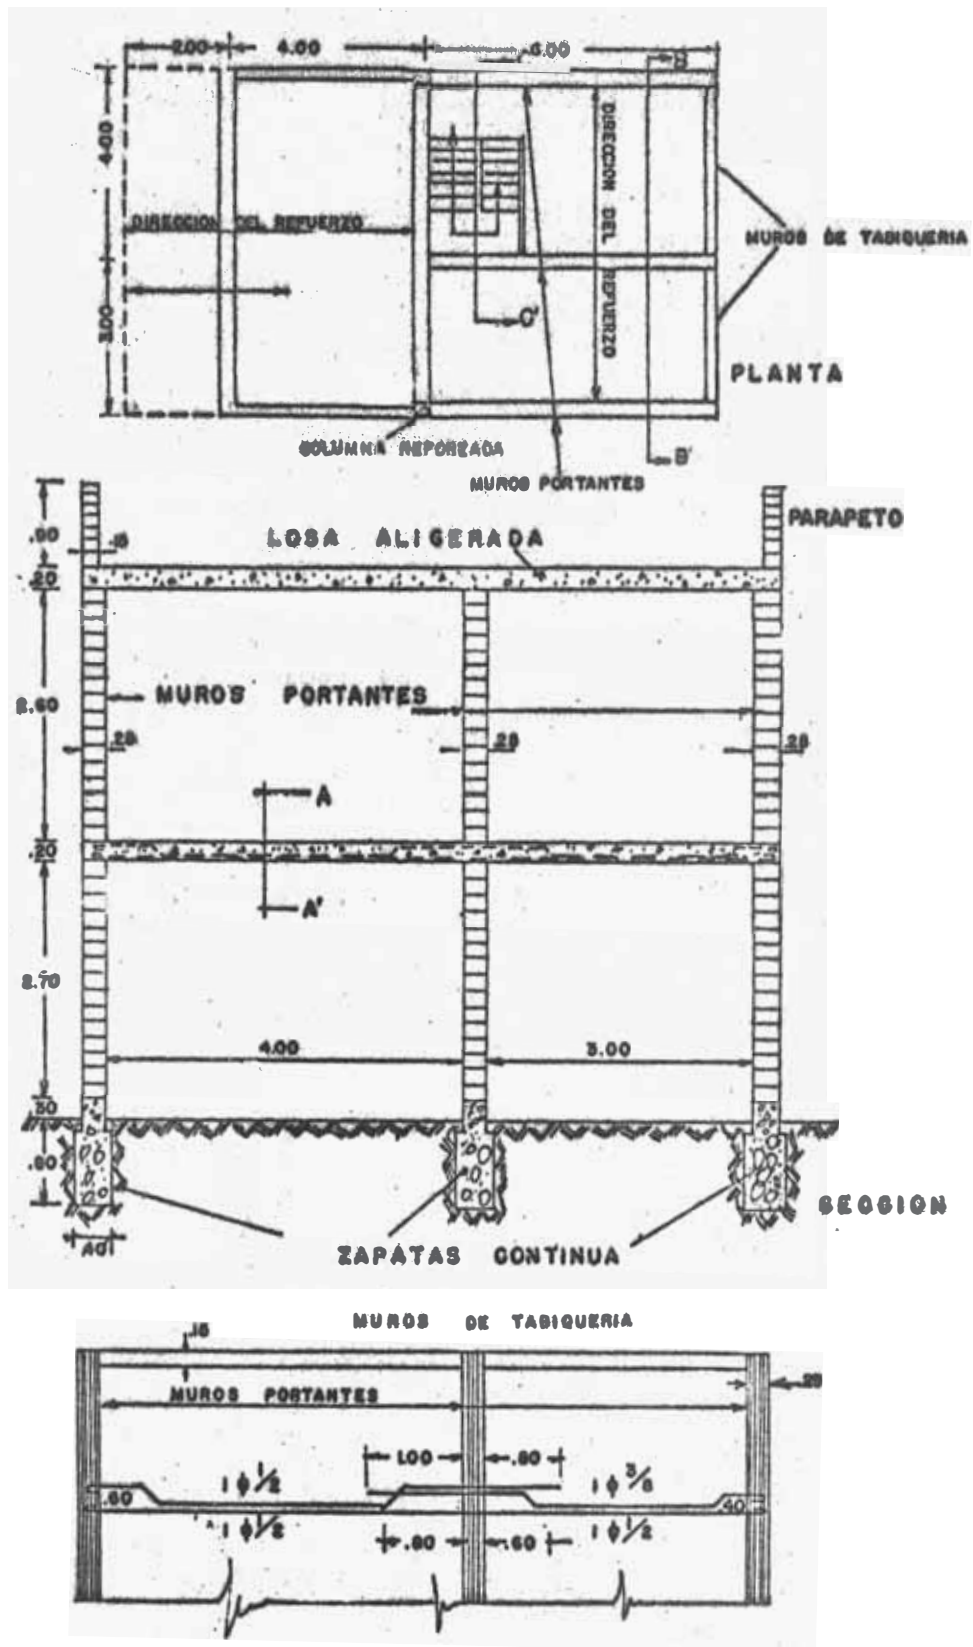
FIGURA N° 21

mado y una cuidadosa traba de los ladrillos en los encuentros de muros. (Ver Fig. N° 21).
