Universidad Nacional de Ingeniería

ESTUDIO SOBRE EL SISMO DEL 3 DE OCTUBRE : DISTRITO DEL RIMAC

T E S I S

JOSE LUIS RIVERA CHICATA

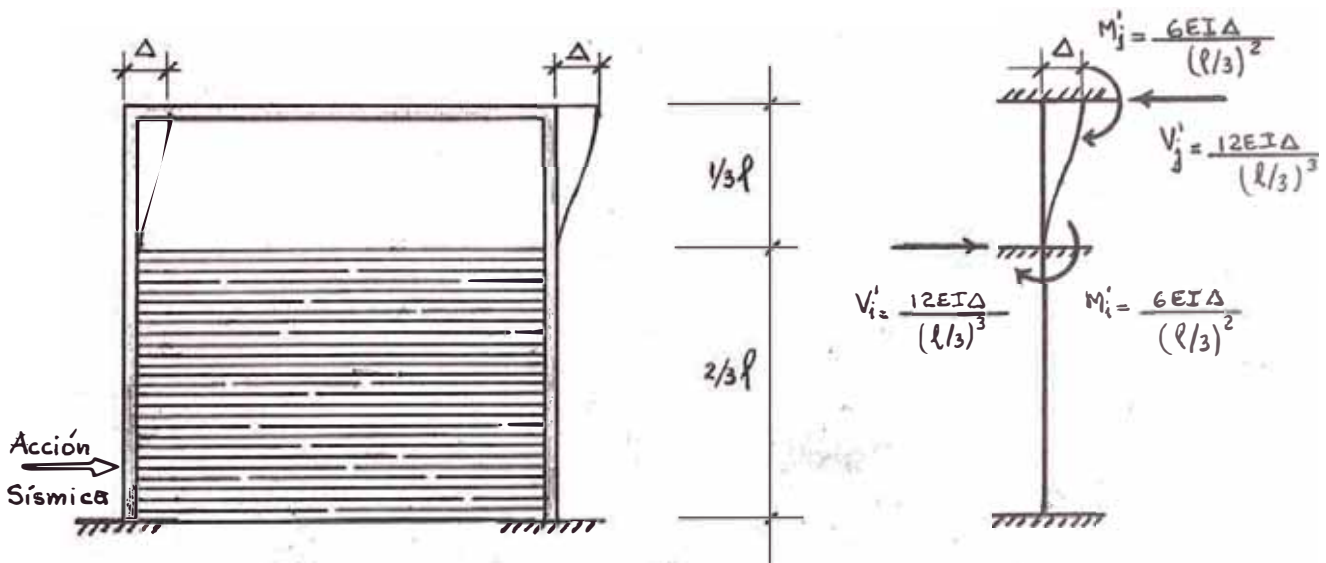
Si esta columna que originalmente ha sido calculada para esta longitud (1), por motivos anteriormente expuestos sufre un empotramiento hasta sus dos terceras partes por un muro, origina un incremento de la acción cortante no previsto. Se tiene así:

$$V_i' = \frac{12EI\Delta}{(l/3)^3} = 27 \left(\frac{12EI\Delta}{l^3} \right) = 27 V_i$$

- 1) Aumentando la sección de las columnas e incrementando los eslabos de tal manera que puedan absorber todo el cortante adicional que originaría una sollicitación por acción sísmica, el cálculo dependerá en cada caso de la naturaleza de la columna y su grado de arriostramiento.
- 2) Haciendo articulaciones antes del empotramiento.

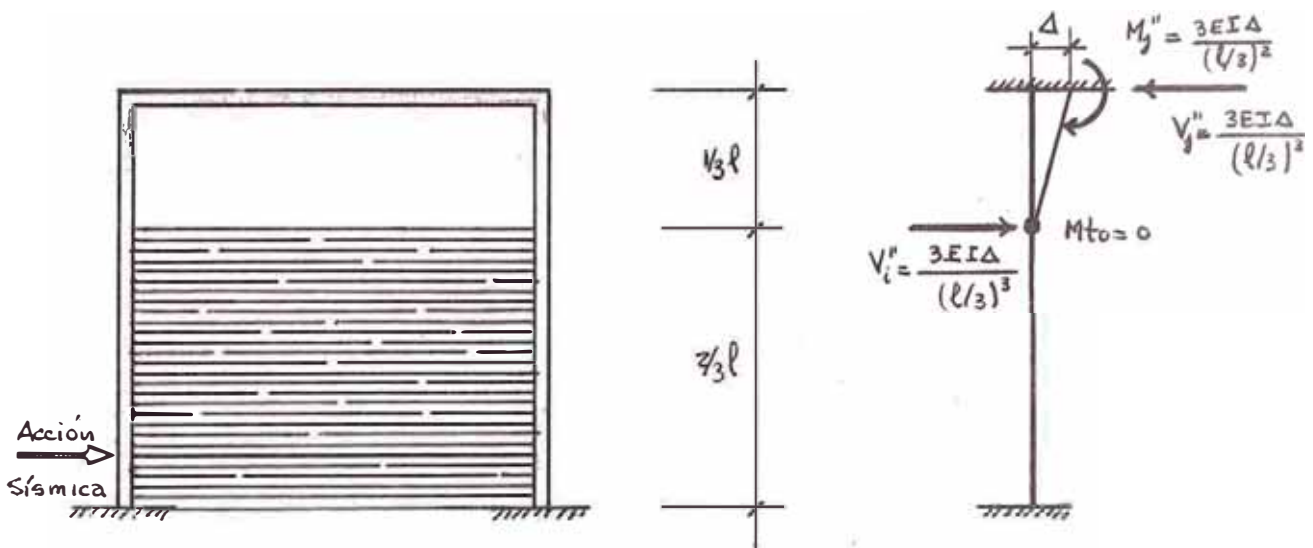
$$V_i'' = \frac{3EI\Delta}{(l/3)^3} = 27 \left(\frac{3EI\Delta}{l^3} \right) = \frac{27}{4} \left(\frac{12EI\Delta}{l^3} \right) = 6.75 V_i$$

Al introducir la articulación, la cortante "solo" se incrementa en 6.75 veces, que es sensiblemente menor que en el caso anterior.

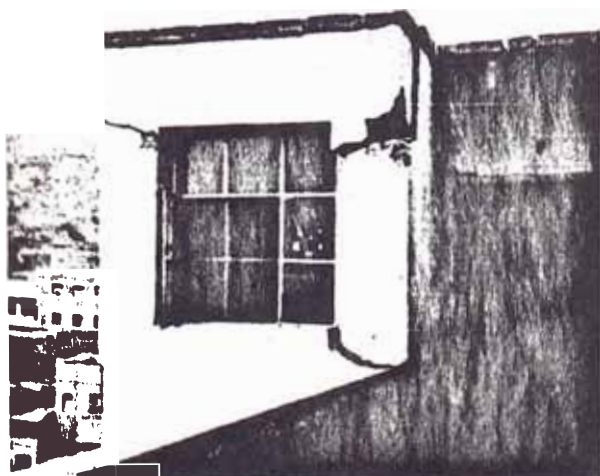
Foto 25

Falla por tracción diagonal en una habitación que se encuentra en la cuarta planta (Urb. Ciudad y Campo)

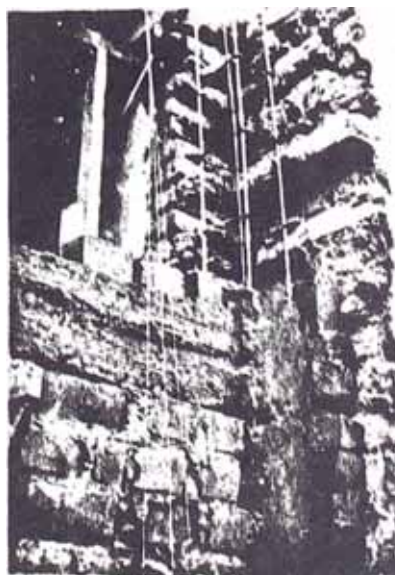
Foto 41

Este muro si bien tiene refuerzos horizontales y verticales, éstos no están solidarios con el muro.

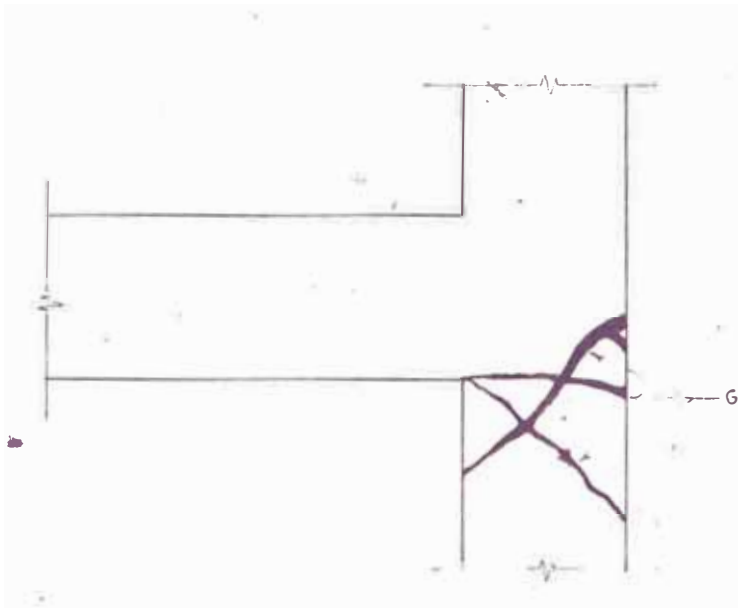
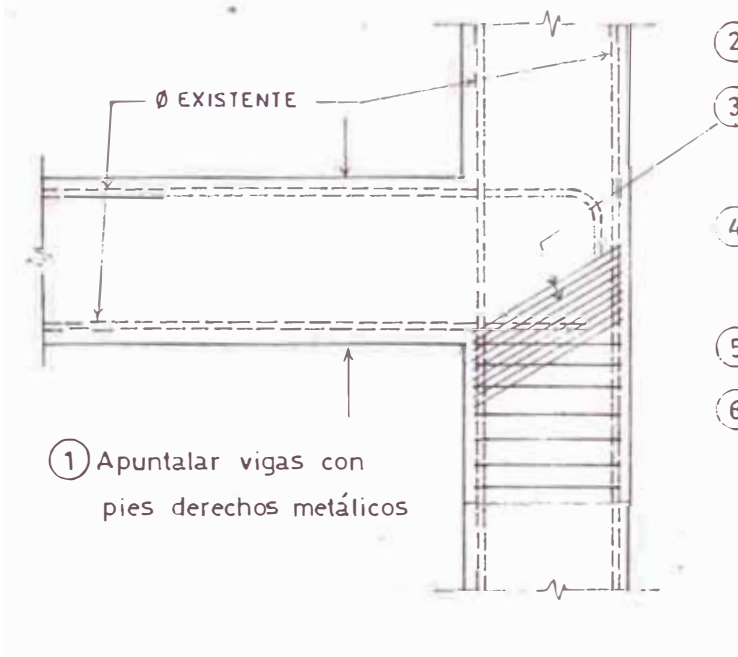
NUCLEO DAÑADO

GRIETAS y RAJADURAS EN NUCLEO

① Apuntalar vigas con pies derechos metálicos

② Picar recubrimientos de viga y columna.
