UNIVERSIDAD NACIONAL DE INGENIERIA  
FACULTAD DE INGENIERIA CIVIL

**EVALUACIÓN ESTRUCTURAL DE  
LA CATEDRAL DE LIMA**

**TESIS**

**Luis Ricardo Proaño Tataje**

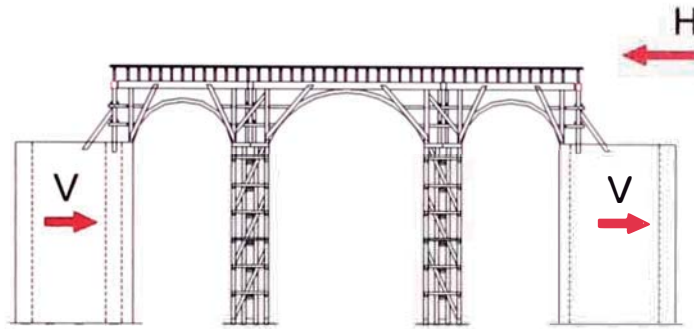
**Fig. 4.12.** Sistema de cargas horizontales

Posiblemente el defecto más notorio, en la actualidad, con relación a la estructuración está en que las fuerzas de inercia originadas a nivel del techo no son transferidas directamente a los muros de albañilería, sino por medio de estructuras de madera de baja capacidad (ver Fig. 4.12). Esto ha originado que se carguen y deformen más las estructuras de los pilares.

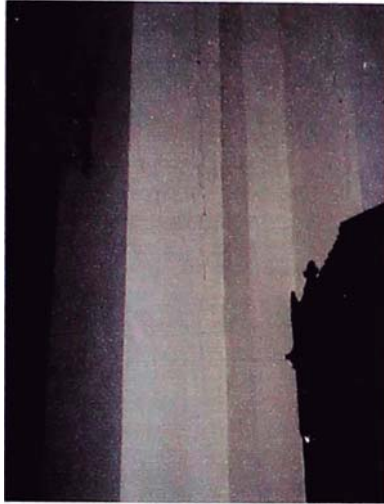
**Foto 5.2.** Fisuras verticales en pilar ubicado en ejes 4-D.

La cobertura exterior de la mayoría de los pilares de madera, hecha con yeso y cal, presenta múltiples fisuras, que son más notorias en la parte central. Dichas fisuras son verticales y diagonales. No hay evidencia de que la caña de base haya sido atacada por insectos o afectada por la humedad. (ver fotos 5.2 a 5.3).

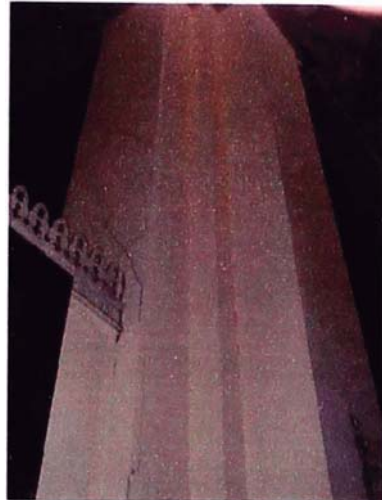
**Foto 5.3.** Fisuras diversas en pilar ubicado en ejes 7-D.

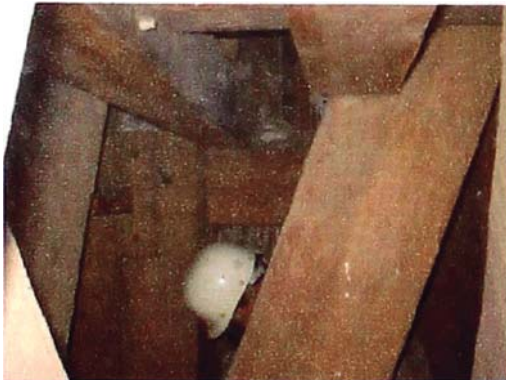
En general, los elementos de madera que conforman la estructura de los pilares y las conexiones entre elementos se encuentran en buen estado,

con pocas zonas de apollamiento concentradas. No hay evidencia de humedad. (ver Foto 5.4)

**Foto 5.4.** Madera al interior del pilar de madera, en buen estado de conservación.

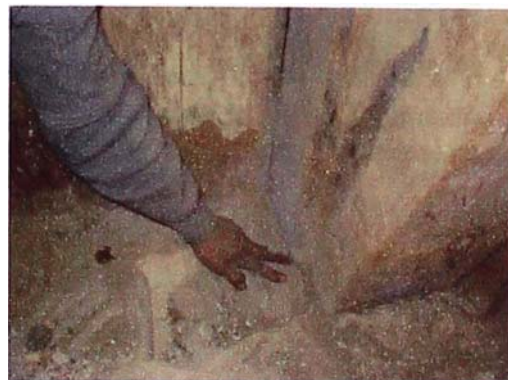
En la dirección X o transversal se observan en todos los pilares inclinaciones hacia afuera de la nave central. Los desplazamientos laterales en la parte superior están en el rango entre 3cm a 15cm. Los pilares con mayor desplazamiento lateral son los ubicados en los ejes 6 y 7. En la dirección Y o longitudinal los desplazamientos laterales en la parte superior varían entre 1cm y 9.5cm; presentándose las mayores inclinaciones en los ejes 6 y 7, del lado de la Puerta de los Naranjos. Como resultado de los desplazamientos laterales, algunos de los elementos verticales de madera que conforman los pilares se han separado de sus apoyos, ya que no tienen ningún tipo de conexión que les permita desarrollar fuerzas de tracción (Ver Foto 5.5).

**Foto 5.5.** Levantamiento de columna de madera en un pilar, debido a la inclinación del mismo.

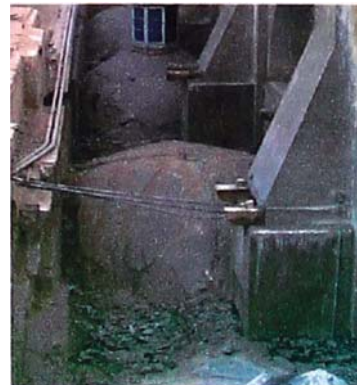
Se observa deterioro en los muros contrafuertes por encima de las bóvedas laterales, del lado de la Puerta de los Naranjos; esto es a causa de un inadecuado mantenimiento. (fotos 5.10 y 5.11).

**Foto 5.11.** Contrafuerte faltante por encima de bóvedas laterales, del lado de la Puerta de los Naranjos, hacia la Puerta de Santa Apolonia. Obsérvense restos de mampostería

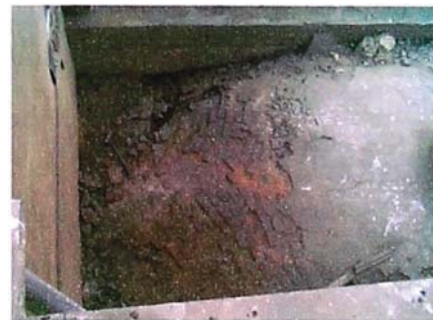
Las bóvedas sobre las capillas laterales de la catedral, hechas con ladrillo y cal, que se encuentran del lado de la Puerta de los Naranjos y del lado de las puertas de Santa Apolonia y San Cristóbal presentan un gran deterioro, debido a la falta de mantenimiento.

En algunos casos este deterioro se hace evidente en la pérdida de unidades de ladrillo. Por otro lado, del lado posterior a la Puerta de los Naranjos se puede observar que la parte superior de los muros contrafuertes, por encima de las bóvedas, ha sido eliminada.

**Foto 5.15.** Pérdida de unidades de ladrillo en bóvedas laterales ubicadas del lado de la puerta de San Cristóbal.

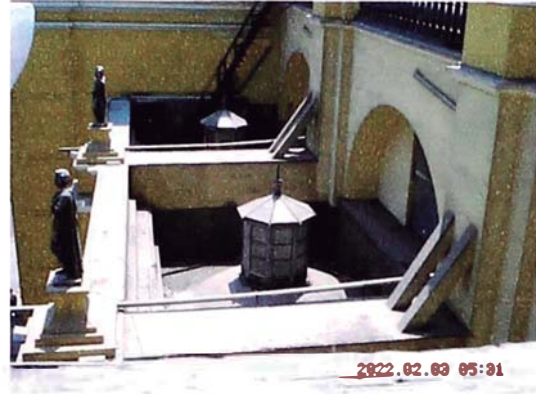
Las bóvedas ubicadas del lado de la Puerta de los Judíos se encuentran en buen estado en clara contraposición con el mantenimiento que han recibido las de la puerta de los Naranjos.

**Foto 5.17.** Bóvedas sobre capilla del lado de la Puerta de los Judíos. Los contrafuertes llegan a 2m por sobre encima de las bóvedas.

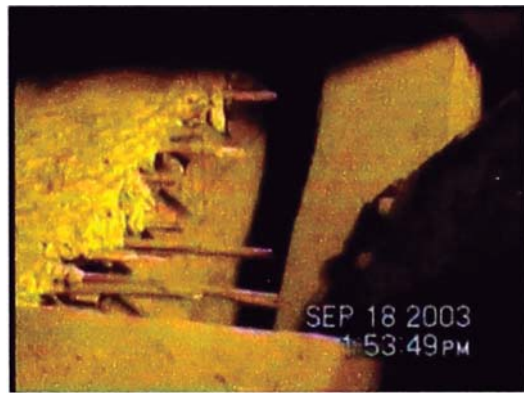
Sobre la parte superior de las bóvedas, ubicadas por sobre el techo horizontal de madera, se ha colocado una cobertura adicional, hecha con torta de barro y cubierta con una gruesa capa de mortero de cemento, la cual tiene cierto agrietamiento o deterioro por intemperismo. Sin embargo, ha sido efectiva en proteger a la madera de la humedad.

**Foto 5.21.** Buen estado de conservación de la torta de barro colocada sobre la cobertura de madera de las bóvedas.

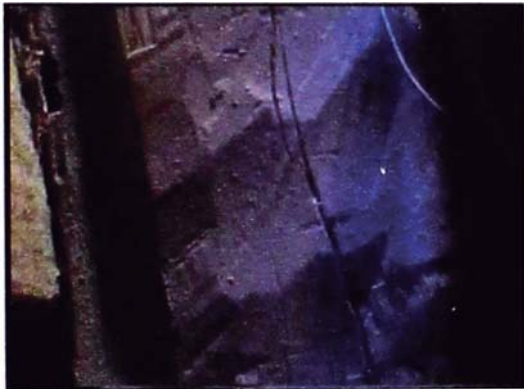
Durante la exploración al interior de la estructura del techo se pudo observar que algunos puntales y vigas presentaban rajaduras a lo largo de los elementos. Por otro lado, hay presencia de humedad. El ataque de polilla es evidente en algunos elementos de madera en la estructura del techo.

**Foto 5.24.** Elemento vertical de madera por encima de los pilares. Presenta rajadura de 0.5 cm.

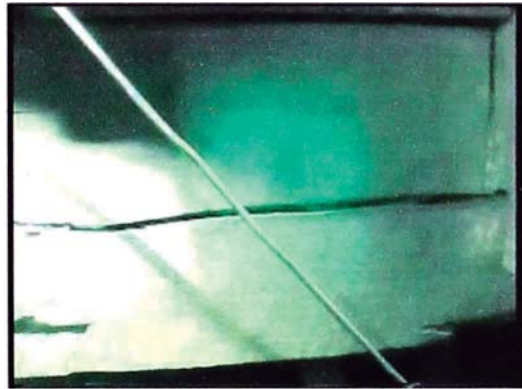
**Foto 5.25.** Viga de madera de estructura de techo con rajadura de 1cm de espesor.

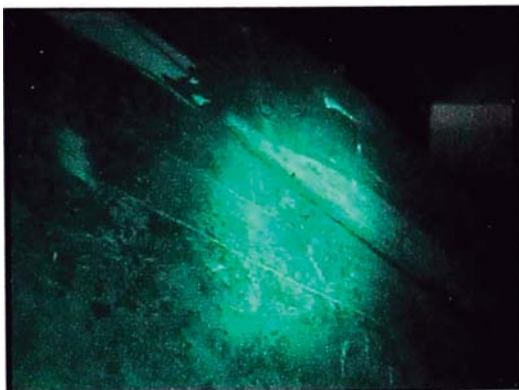
**Foto 5.26.** Apollamiento en elemento diagonal de madera

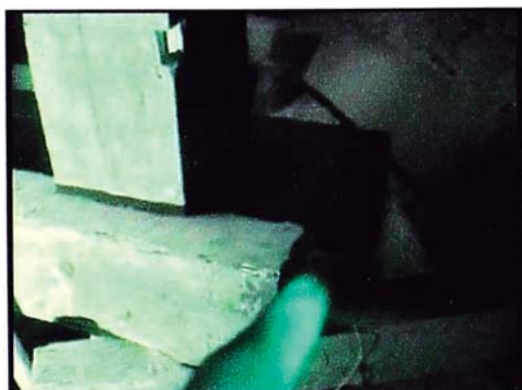
Los elementos verticales o puntales ubicados sobre los pilares de madera de este sistema de soporte de techo se encuentran unidos por medio de dos elementos horizontales de madera, ubicados a  $1/3$  y  $2/3$  de su altura, que llegan hasta los elementos diagonales de soporte del techo, de modo tal que se rigidiza el conjunto de elementos verticales y diagonales. Sin embargo, sobre los pilares ubicados en los ejes 6 y 7 se observó que dichos elementos conectores no llegaban hasta las diagonales. Además, se encuentra un solo elemento conector en lugar de dos

**Foto 5.30.** Entre los ejes 6 y D nótese conectores ubicados a  $2/3$  de la altura de elemento de soporte vertical, que no llegan a unir los elementos de soporte diagonal.

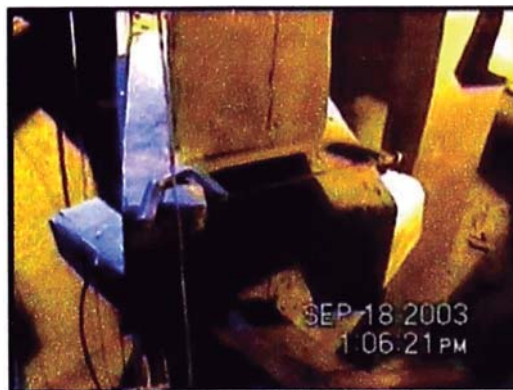
**Foto 5.31.** Entre los ejes 6 y C, conectores de madera que no llegan a los elementos de soporte diagonal.

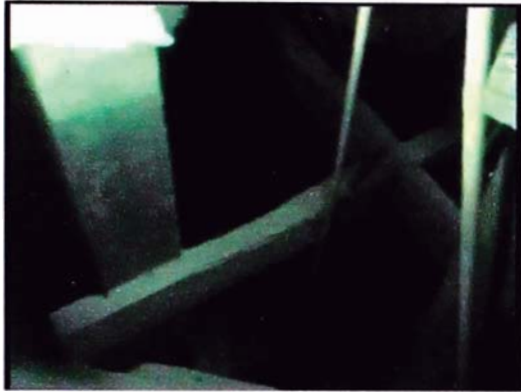
**Fotos 5.32.** Entre los ejes 6 y D, 1 solo conector de madera ubicado a 1/3 de la altura del elemento de soporte vertical y al mismo tiempo ni llega a elemento de soporte diagonal.

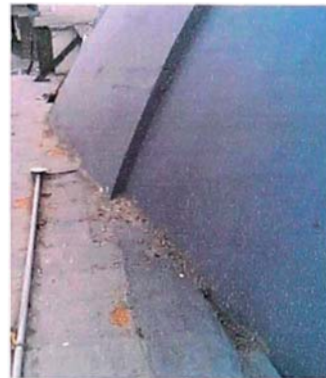
**Foto 5.35.** Fisuras leves y resanes en la cobertura de la cúpula posterior.

La base de la cúpula posterior presenta desgaste y fisuras (ver fotos 5.39 y 5.40). La cúpula posterior propiamente dicha tiene fisuras leves y resanes en la parte inferior, adyacente al techo horizontal (ver foto 5.41).

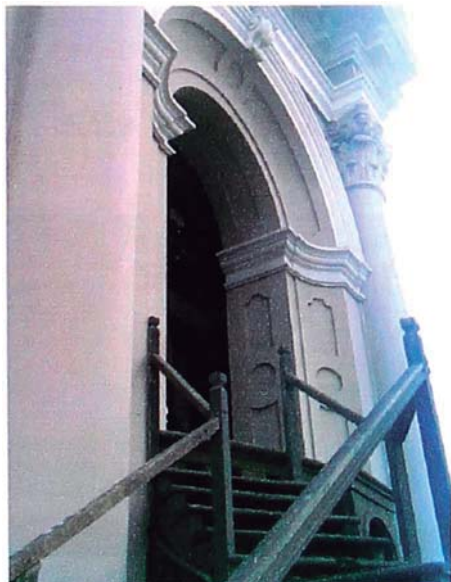
Las torres de la catedral presentan fisuras en las zonas cercanas a los portales del campanario y en sus bases. Se observan elementos diagonales de acero al interior de los campanarios, dispuestos en forma de cruz sobre la losa de acceso (ver foto 5.45).

**Foto 5.38.** Fisura en zona superior portal de la torre ubicada del lado de la Puerta de los Judíos.

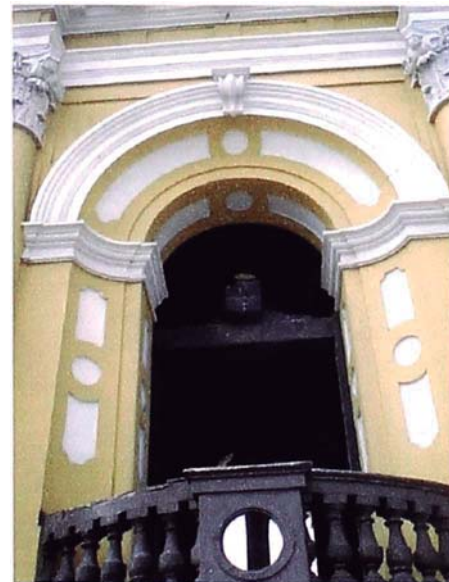
**Foto 5.39.** Fisuras en la zona superior del portal en torre ubicada del lado de la Puerta de los Naranjos.

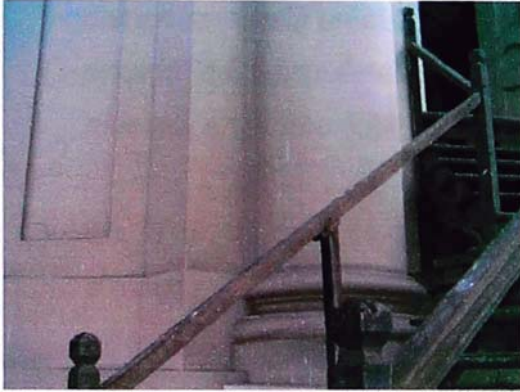
**Foto 5.40.** Fisura en pared de la torre ubicada del lado de la Puerta de los Judíos.

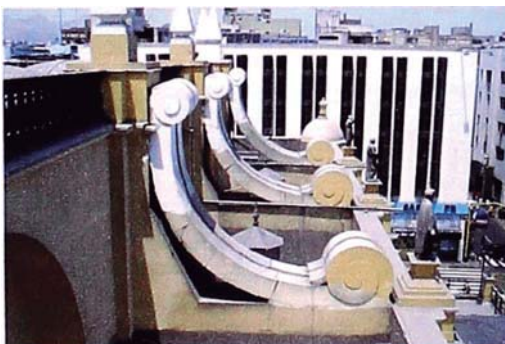
**Foto 5.42.** Fisuras en elementos decorativos del lado de la Puerta de los Judíos.

En la zona ubicada por el lado de la Puerta de los Judíos estos elementos presentan un agrietamiento moderado en la cobertura exterior.

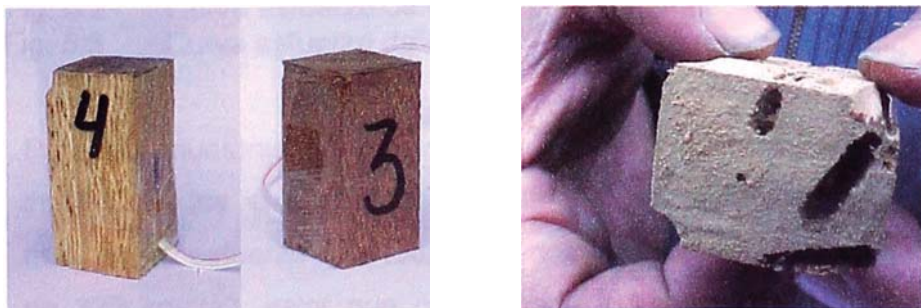
**Foto 5.44** Muestras extraídas de madera de la estructura. Izquierda: Especímenes 3 y 4. Derecha: espécimen de madera con presencia de polilla.

En total se extrajeron cuatro muestras de la madera que forma la estructura reticular en columnas, anillos e inicio de arco. En la Foto 5.44 se muestran los especímenes antes de ser ensayados. Se observa que el espécimen 2 se encuentra alterado por la presencia de polillas en su interior.

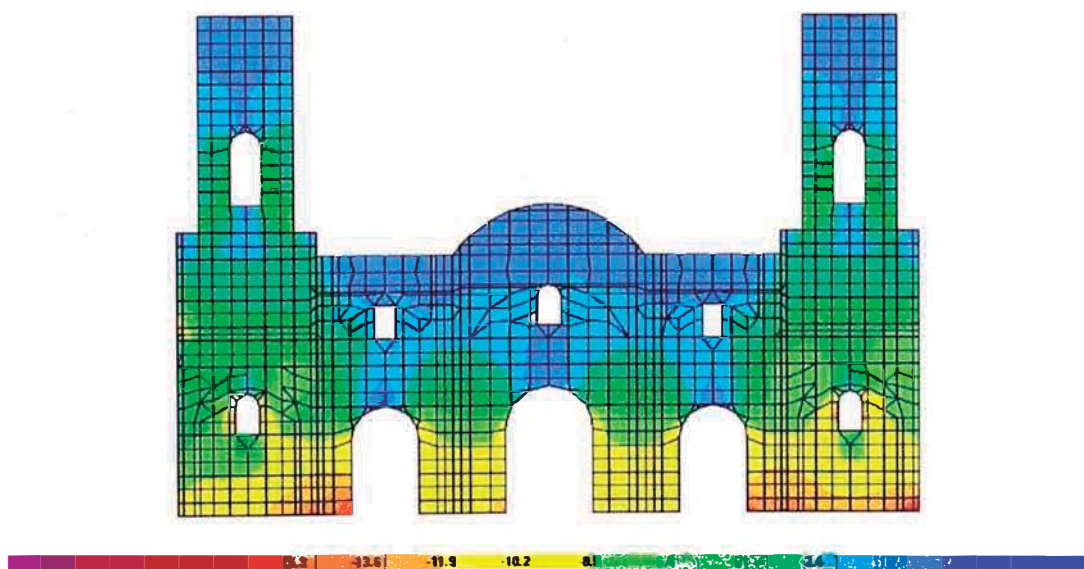
**Fig. 6.3a.** Esfuerzos verticales debidos a cargas de gravedad ( $\text{kg}/\text{cm}^2$ ). Muro de fachada en el eje 1.

Estos esfuerzos verticales tienen valores máximos del orden de  $11 \text{ kg}/\text{cm}^2$  ( $1.07 \text{ MPa}$ ) en el muro testero o de fachada (eje 1). En los

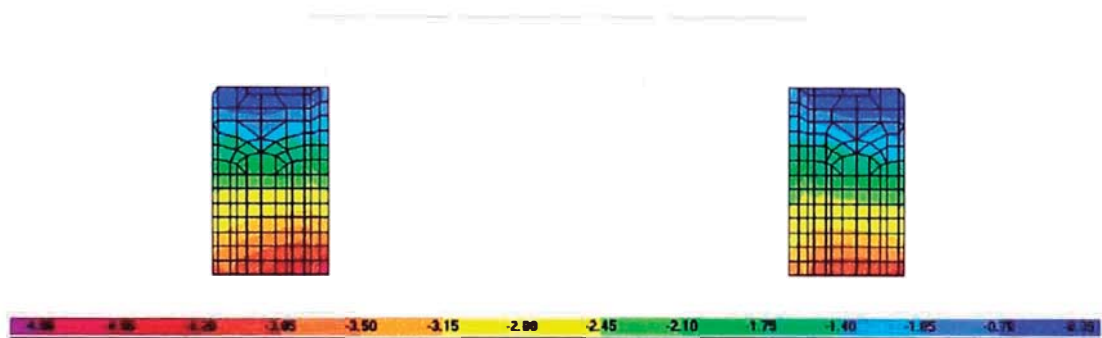
muros contrafuertes de 13 m de alto ubicados en los ejes 3, 4, 7 y 8 son del orden de  $3.9 \text{ kg/cm}^2$  ( $0.38 \text{ MPa}$ ). En los contrafuertes de los ejes 5 y 6 los esfuerzos verticales máximos son  $4.5 \text{ kg/cm}^2$  ( $0.44 \text{ MPa}$ ) y, similarmente,  $4.2 \text{ kg/cm}^2$  ( $0.41 \text{ MPa}$ ) en el muro del eje 9 y  $4.15 \text{ kg/cm}^2$  ( $0.40 \text{ MPa}$ ) en el muro posterior ubicado en el eje 10. En la parte inferior de las torres este esfuerzo llega a ser del orden de  $13.5 \text{ kg/cm}^2$  ( $1.32 \text{ MPa}$ ). En los muros longitudinales, paralelos al eje Y, ubicados en los ejes A y F, son del orden de  $4.4 \text{ kg/cm}^2$  ( $0.43 \text{ MPa}$ ).

**Fig. 6.3b.** Esfuerzos verticales debidos a cargas de gravedad ( $\text{kg/cm}^2$ ) típicos en los muros de los ejes 3, 4, 7 y 8.

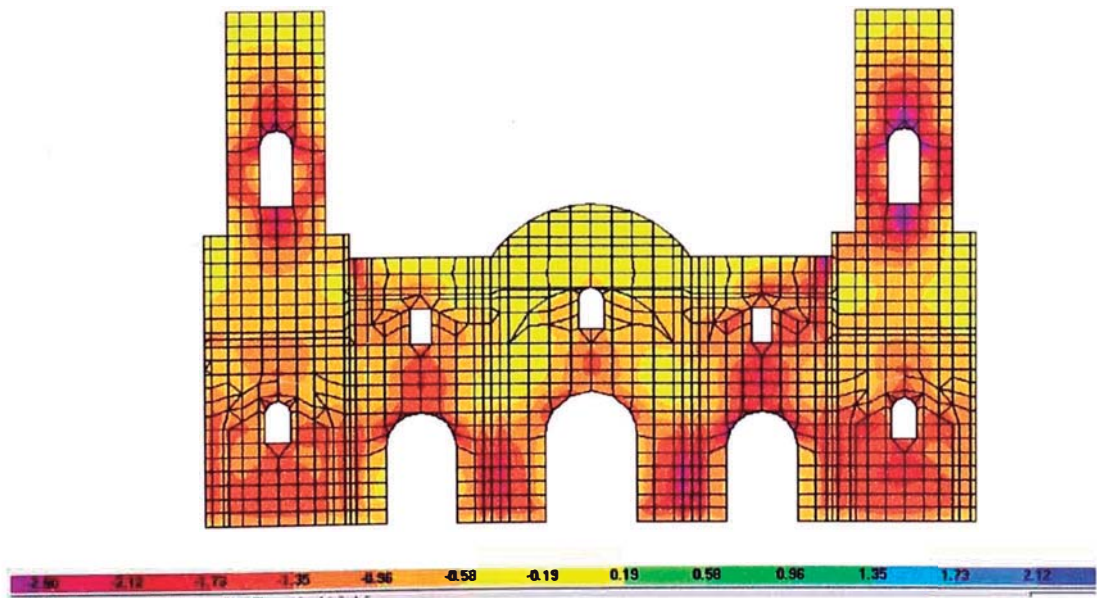
En la figura 9.14 se muestran los esfuerzos de corte en el muro de fachada (eje 1). Se aprecian esfuerzos que superan los  $2.5 \text{ kg/cm}^2$  ( $0.24 \text{ MPa}$ ) en la parte inferior entre las puertas y en la zona de las torres en la zona de los campanarios. En la parte inferior de las torres se observan valores de  $2.0 \text{ kg/cm}^2$  ( $0.19 \text{ MPa}$ ).

**Fig. 6.14.** Esfuerzos cortantes inducidos por sismo en muro de eje 1

Los esfuerzos de corte en este muro alcanzan los 0.24 MPa (2.5 kg/cm<sup>2</sup>) en las zonas ubicadas entre las puertas, lo cual supera la capacidad de la albañilería pero es menor que el esfuerzo que podría tolerar la piedra con la que está hecha la portada exterior. Se espera un daño moderado al ocurrir un evento como el sismo de diseño especificado en la norma.

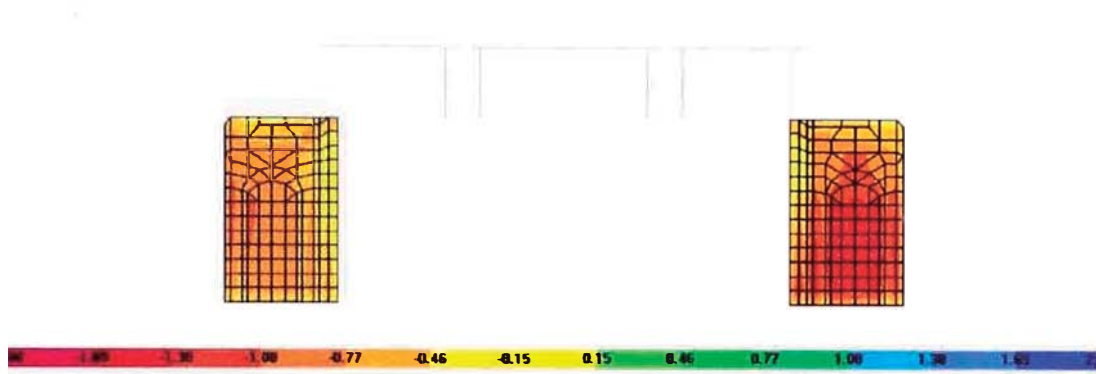
En los muros contrafuertes de 13m de altura ubicados en los ejes 3,4, 7

y 8 (ver Fig. 9.15) los esfuerzos cortantes máximos son del orden de  $1.7 \text{ kg/cm}^2$  ( $0.16 \text{ MPa}$ ).

**Fig. 6.15.** Esfuerzos cortantes inducidos por sismo en muros de ejes 3,4,7 y 8

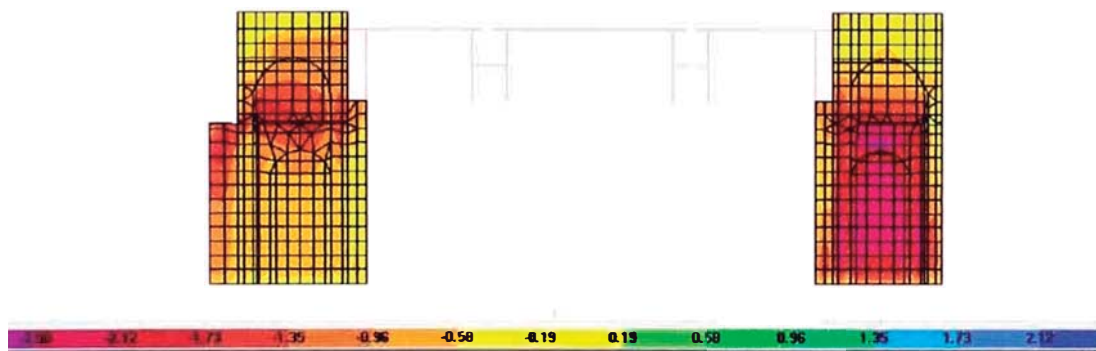
**Fig. 6.16.** Esfuerzos cortantes inducidos por sismo en muros de ejes 5 y 6

En los muros contrafuertes de los ejes 5 y 6, en la zona del cruce, se observan esfuerzos cortantes máximos del orden de  $2.5 \text{ kg/cm}^2$

(0.24 MPa), que se presentan en los muros ubicados al lado de la Puerta de los Judíos. En los contrafuertes ubicados cerca de la Puerta de los Naranjos estos esfuerzos son mucho menores, ya que en este caso los contrafuertes coinciden con los muros de la Iglesia del Sagrario y el Museo de Sitio. Los esfuerzos cortantes máximos son del orden de  $1.10 \text{ kg/cm}^2$  (0.10 MPa) (ver Fig. 9.16). En el muro ubicado en el eje 9 (ver Fig. 9.17), se aprecian esfuerzos cortantes máximos de  $2.0 \text{ kg/cm}^2$  (0.19 MPa).

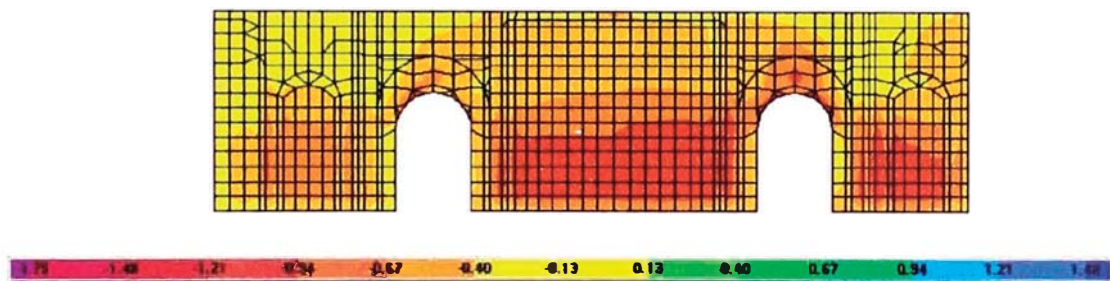
**Fig. 6.18.** Esfuerzos cortantes inducidos por sismo en muro de eje 10

En el muro ubicado en el eje 10 (ver Fig. 9.18) los esfuerzos cortantes máximos son del orden de  $1.30 \text{ kg/cm}^2$  (0.13 MPa).

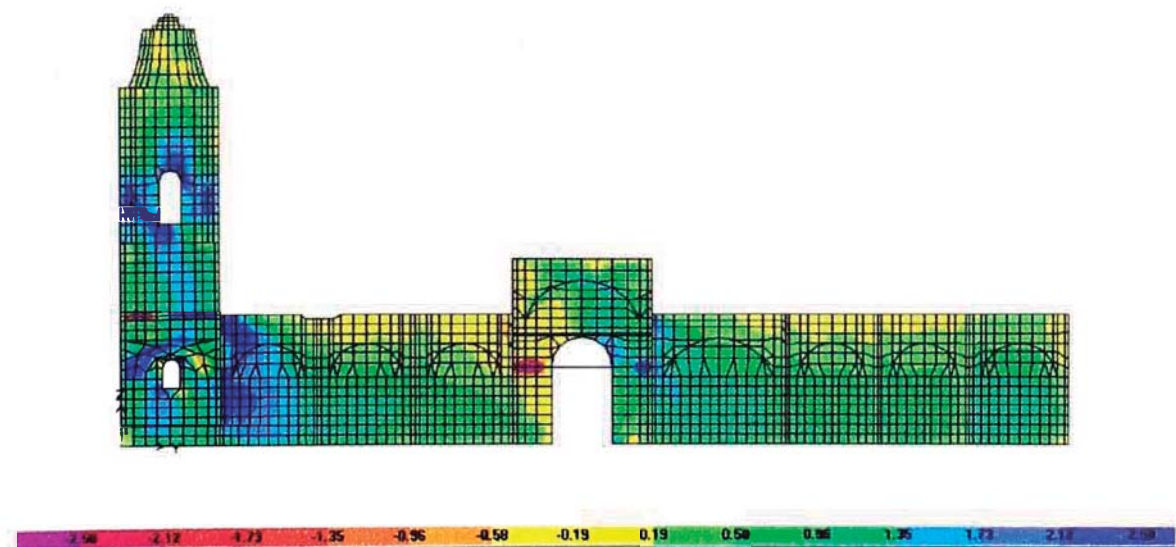
**Fig. 6.19.** Esfuerzos cortantes inducidos por sismo en muro de eje F

En el muro ubicado en el eje F (ver Fig. 9.19), se aprecia una concentración de esfuerzos cortantes máximos del orden de  $2.5 \text{ kg/cm}^2$  ( $0.24 \text{ MPa}$ ) en la zona cercana a las torres delanteras.

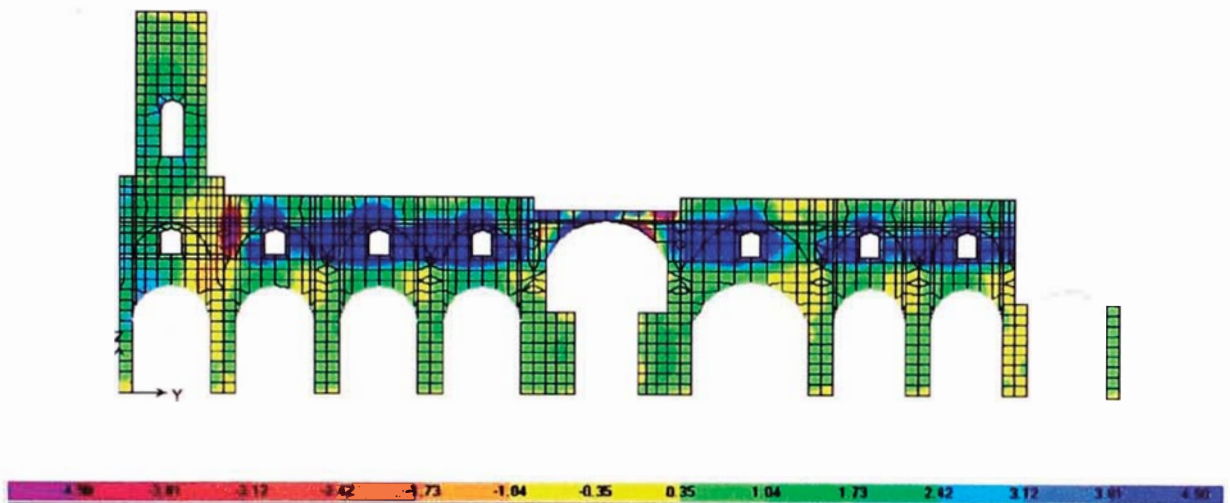
**Fig. 6.20.** Esfuerzos cortantes inducidos por sismo en muro de eje E

La estructura del muro en el eje E por encima de los arcos es de entramados de madera con coberturas de yeso y cal. En este eje se producen esfuerzos cortantes importantes (ver Fig. 9.20) con valores superiores a los  $4 \text{ kg/cm}^2$  ( $0.39 \text{ MPa}$ ) en la zona cercana a las torres delanteras.

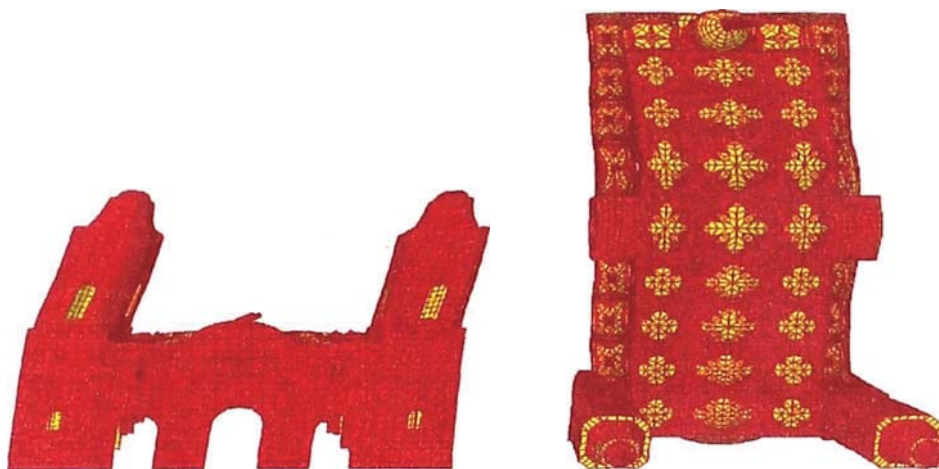
**Fig. 6.21.** Deformada de la estructura debida al sismo en dirección X

Refiriéndose a la nave principal de la catedral, los mayores desplazamientos para la componente de sismo en dirección transversal o X se observan en la zona del crucero, es decir, la parte central del edificio (ver Fig. 9.21) hacia el lado de la puerta de los Judíos. En el nivel +18 m los desplazamientos máximos son de 7.3 cm, con

distorsiones del orden de 0.4%, mientras que en la parte delantera y trasera estos desplazamientos en la parte superior no superan los 3 cm con distorsiones del orden de 0.2%. En los muros estribos o contrafuertes de 13 m de altura los desplazamientos en la parte superior son del orden de 3 cm con distorsiones no mayores a 0.23%.

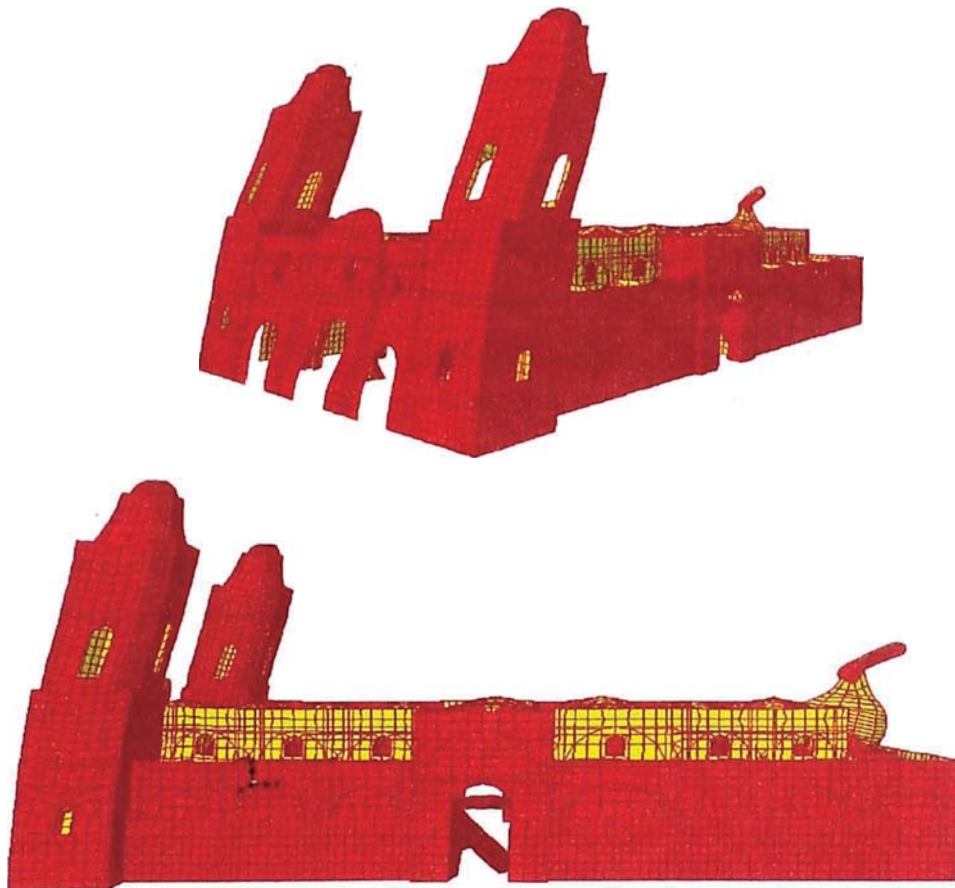
**Fig. 6.25.** Deformada de la estructura debida a la componente de sismo Y

Para la componente de sismo en la dirección Y (ver Fig. 9.25) se puede observar que los muros longitudinales en los ejes A y F no tienen desplazamientos importantes. Eso se debe a la gran cantidad de muros en esa dirección. Las distorsiones no superan 0.15%.

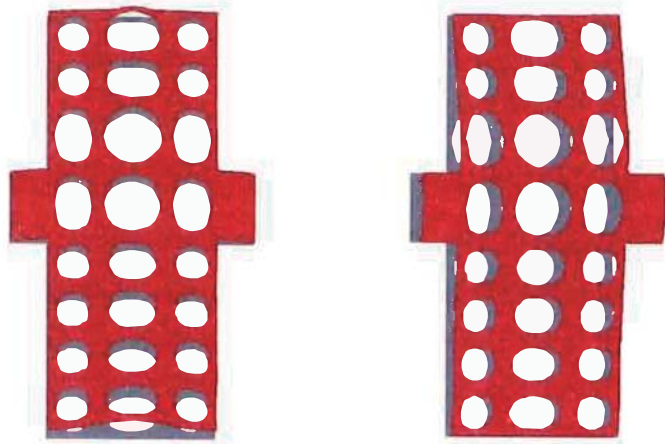
Las deformaciones del techo de madera son importantes, dada la flexibilidad de la estructura. Se debe observar en la Fig. 9.26 que los contrafuertes en los ejes 5 y 6, al lado de la Puerta de los Judíos, no restringen suficientemente el desplazamiento en dirección transversal. Como antes se indicó, al analizar estos muros como elementos aislados se observa que tienen un período mayor que el de la estructura a la que deberían arriostar. En dirección longitudinal, los grandes muros de mampostería restringen el desplazamiento de las zonas adyacentes pero, por la flexibilidad de la estructura del techo, no son tan efectivos para la parte central.

Fig. 6.26. Deformadas de la estructura del techo debidas a sismo (Izquierda: Componente X, Derecha: Componente Y)

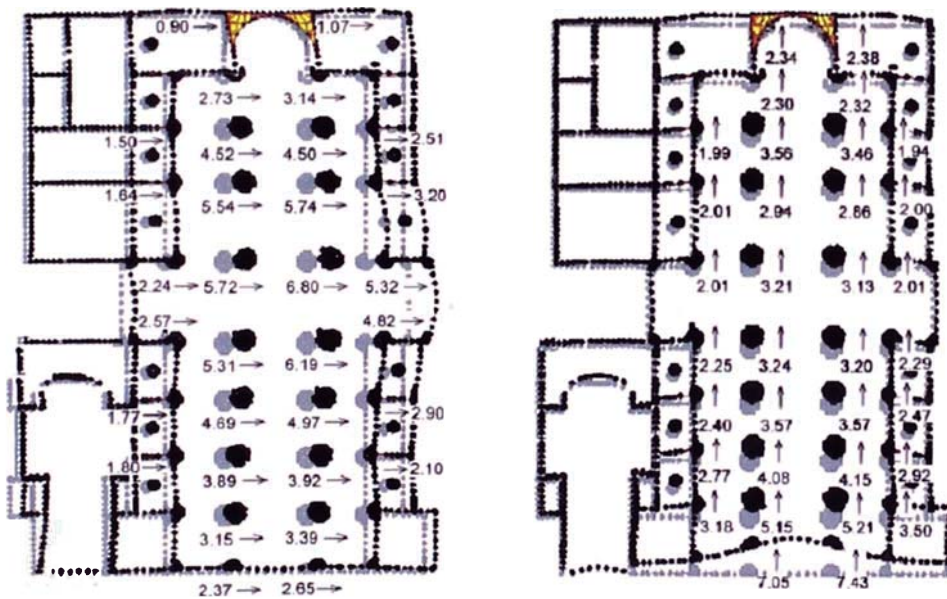
Fig. 6.27. Desplazamientos de la estructura en parte alta ( $Z=+13$  m).de pilares interiores y contrafuertes, en cm (Izquierda: Componente X, Derecha: Componente Y).

En la Fig. 6.27 se muestran los valores de los desplazamientos (en cm) en la parte superior de los pilares ( $Z=+13.0$  m) para las componentes de sismo en las direcciones X e Y. Se puede observar que los mayores desplazamientos para la componente de sismo en la dirección X están en la zona del crucero en los ejes 5, 6 y 7, con un máximo del orden de

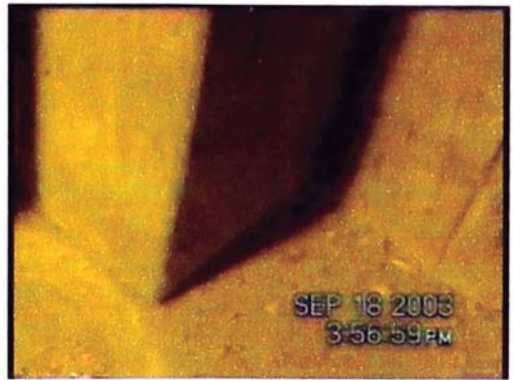
Las fuerzas laterales pueden causar el levantamiento de algunas de las columnas de madera existentes por sobre el suelo, ya que están colocadas casi superficialmente por sobre la cimentación de piedra. Esto se observa efectivamente en algunas de las columnas de madera que conforman los pilares más inclinados. Cabe anotar que este levantamiento implica una redistribución de esfuerzos, pero no la falla del pilar.

**Foto A.12.** Vista interior – Columna de madera del Pilar. Obsérvese que la columna esta sobrepuesta sobre el suelo.

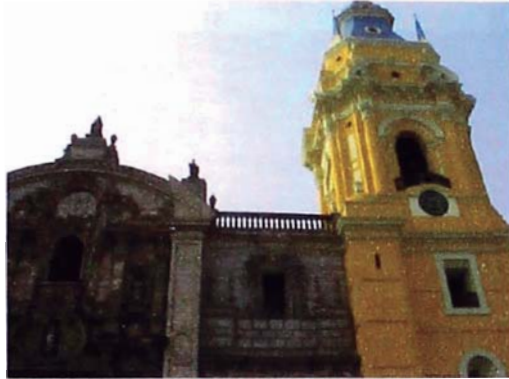
Por otro lado, las torres de albañilería siempre han sido vulnerables. A lo largo de la historia de la catedral, han mantenido su gran masa y consecuente flexibilidad, así como su relativamente baja resistencia. Las torres y las zonas cercanas a éstas son las que siempre han tenido la mayor cantidad de daños. En por lo menos dos casos las torres ocasionaron el colapso de las bóvedas adyacentes.

**Foto A.40.** Vista exterior de torre de la catedral del lado de la puerta de los Judíos.

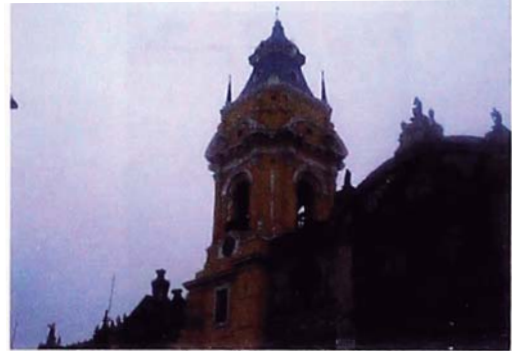
**Foto A.41.** Vista exterior de torre de la catedral del lado de la puerta de los Naranjos.

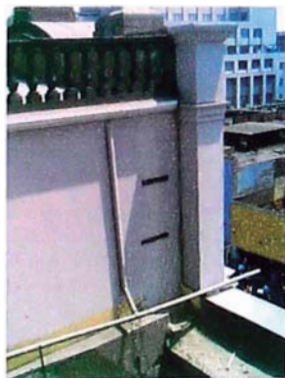
Al analizar la estructura para el sismo de diseño, se observa que el muro de la fachada principal de la catedral y los contrafuertes altos de los ejes 5 y 6 tienen esfuerzos cortantes excesivos. Podrían producirse agrietamientos en esos muros al ocurrir un sismo severo.

**Foto A.52** Vista exterior de muro estribo ubicado en el crucero de la catedral (Eje 5) del lado de la puerta de los Judíos.

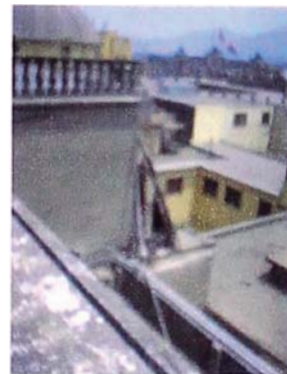
**Foto A.53.** Vista desde azotea de muro estribo ubicado en el crucero de la catedral (eje 6).

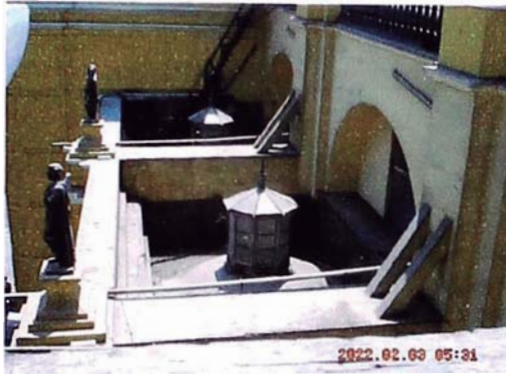
Un defecto que la estructura ha tenido siempre y que nunca ha sido corregido satisfactoriamente, y más bien se ha agravado, es la insuficiente capacidad para transferir las fuerzas de sismo del nivel +18 m al nivel superior de los contrafuertes, +13 m. El retiro de los arbotantes sobre los contrafuertes, que se habían agregado después del sismo de 1687, o su reemplazo por elementos meramente decorativos, fue en ese sentido desfavorable.

**Foto A.60.** Vista exterior de zona de arbotantes eliminados del lado de la puerta de los Judíos y hacia las torres de la catedral.

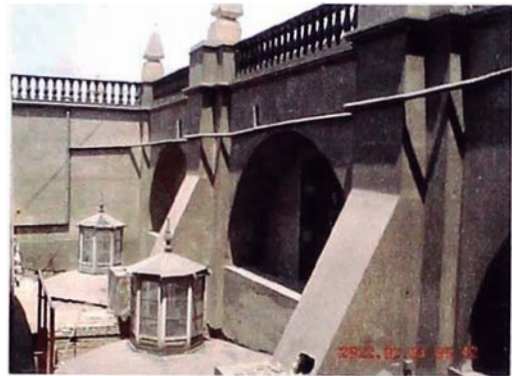
**Foto A.61.** Vista exterior de zona de arbotantes eliminados del lado de la puerta de los Naranjos y hacia las torres de la catedral.

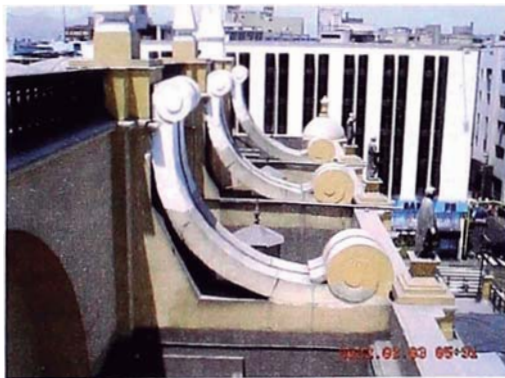
**Foto A.62** Vista exterior de zona de arbotantes eliminados del lado de la puerta de los Judíos y hacia la parte posterior de la catedral. Nótese elementos decorativos de madera con cobertura exterior de madera y yeso.

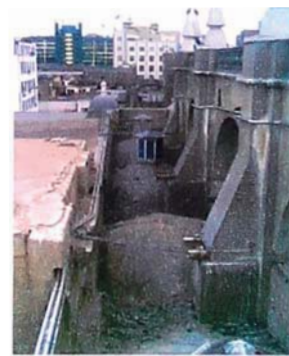
**Foto A.63.** Vista exterior de zona de arbotantes eliminados del lado de la puerta de los Naranjos y hacia las torres de la catedral..

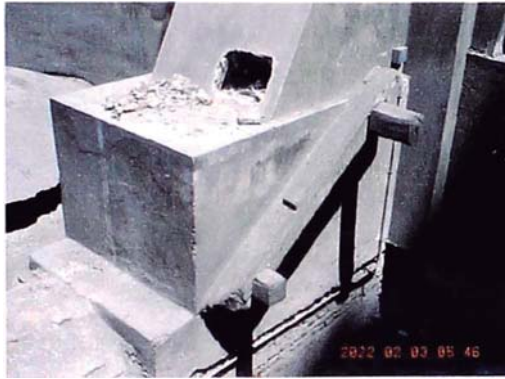
El defecto más importante en la estructura de techo es que no hay elementos apropiados para transferir las fuerzas sísmicas horizontales (transversales y longitudinales) de la estructura de techo (en el nivel +18 m) a los muros de albañilería (en el nivel +13 m). Los arbotantes en la parte posterior de la catedral son sólo elementos decorativos. Los arriostres del lado de la Puerta de los Judíos son totalmente insuficientes. Este defecto de estructuración es la causa directa de la mayor parte de los daños observados.

**Foto A.64.** Véase elementos huecos que contienen elementos de madera inclinados que van desde la estructura del techo hacia los muros contrafuertes.

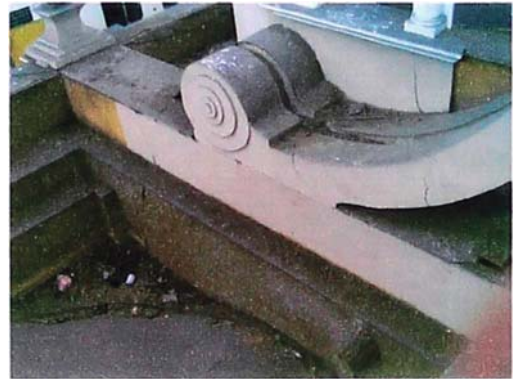
**foto A.65.** Vista exterior de zona de arbotantes eliminados del lado postrero de la catedral. Nótese elementos decorativos de madera con cobertura exterior de madera y yeso.
