**EVALUACIÓN DE LA CONDICIÓN SUPERFICIAL POR EL
MÉTODO PASER, CARRETERA CAÑETE – CHUPACA.
MODELO DE DETERIORO Y CONTRASTACIÓN EN CAMPO**

INFORME DE SUFICIENCIA

El tramo de estudio está ubicado entre los km. 139+00 y km. 144+00, y se encuentra localizado en la Región Andina central de la cadena occidental de los andes peruanos (Región Quechua) en la Provincia de Yauyos en el departamento de Junín, entre los 2583 y 2694 m.s.n.m. correspondientemente. Además ubicamos dentro de la extensión del tramo de estudio la localidad de Tinco Huantan que se encuentra a 2640 m.s.n.m. en el km 140+360.

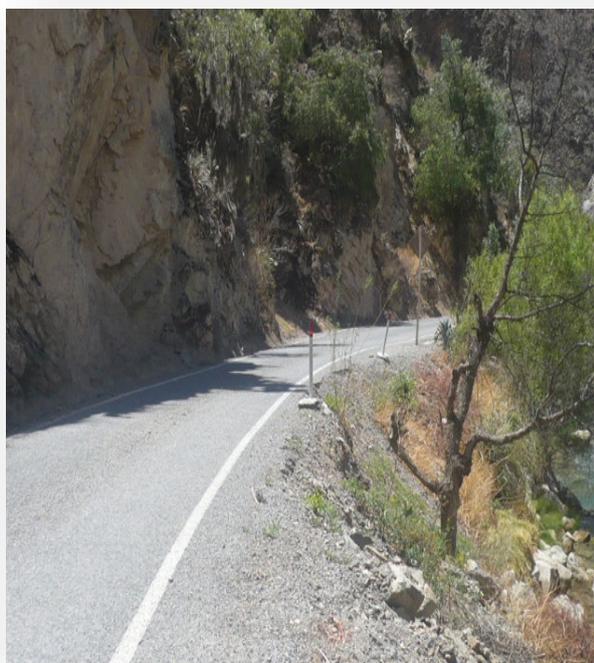
Fotografía 1.01 Tramo común de carretera

En la evaluación del tramo de estudio se pudieron apreciar diferentes tipos de fallas como baches, hundimientos, huecos, grietas de borde, desintegración y exudación. Además que el tramo presenta ancho de calzadas variables que fluctúan entre 3.3 m y 5.75 metros.

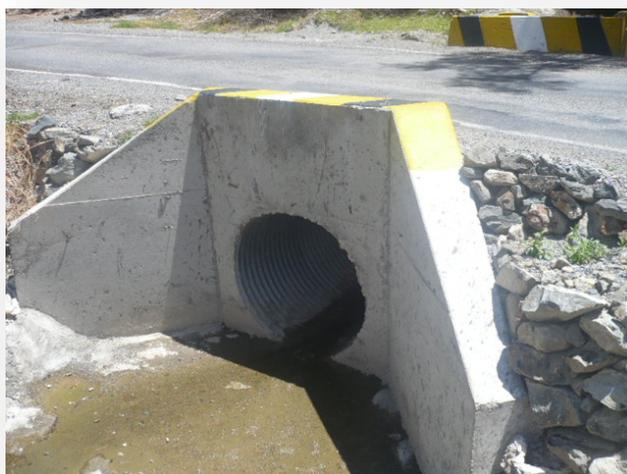
Fotografía 1.08 Alcantarilla Progresiva km. 142+125

Durante la evaluación se inventario las obras de drenaje existente en el tramo de estudio, conformado por 04 Alcantarillas de TMC de 48", ubicadas en las siguientes progresivas:

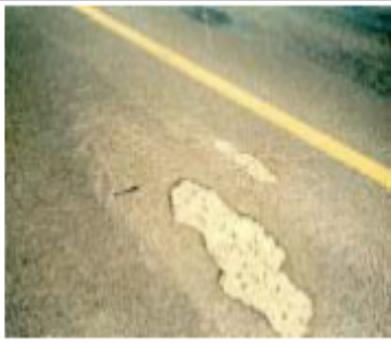
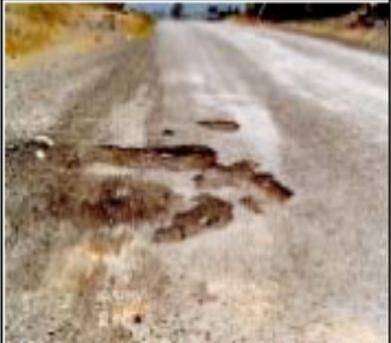
Figura 3.01. Ficha técnica de pérdida de agregados

DETERIORO:	2. DETERIOROS DE LA SUPERFICIE 2.1 Desprendimientos. a) Pérdida de agregados (calaveras o surcos)	
DESCRIPCION	Desprendimiento de agregados pétreos en superficie	
	De tratamientos superficiales: Pérdida parcial del agregado dejando expuestas áreas aisladas de la capa de apoyo.	De capas asfálticas: Pérdida en la superficie de los agregados de capas asfálticas con espesor mayor que 5 cm.
IMAGEN O ASPECTO SUPERFICIAL

EVALUACIÓN	Proporción del área afectada respecto al área total, en tramos de 100 m, por banda de circulación.	
	LIGERO	LIGERO < 5 %
	MEDIO	5% < MEDIO < 30 %
	FUERTE	30% < FUERTE
FRONTERA Y TIPO DE INTERVENCION	LIGERO	Tratamiento aislado en mantenimiento rutinario.
	MEDIO	Nuevo tratamiento superficial en mantenimiento periódico.
	FUERTE	Sobrecapa asfáltica > 5 cm
CAUSAS COMUNES	<ul style="list-style-type: none"> • Esparcido irregular del ligante (asfalto) • Ligante inadecuado. • Agregado pétreo (árido) inadecuado por falta de adherencia (afinidad) en el ligante (asfalto). • Agregado sucio, con polvo adherido. • Lluvia durante el esparcido o antes del fraguado del ligante (asfalto).

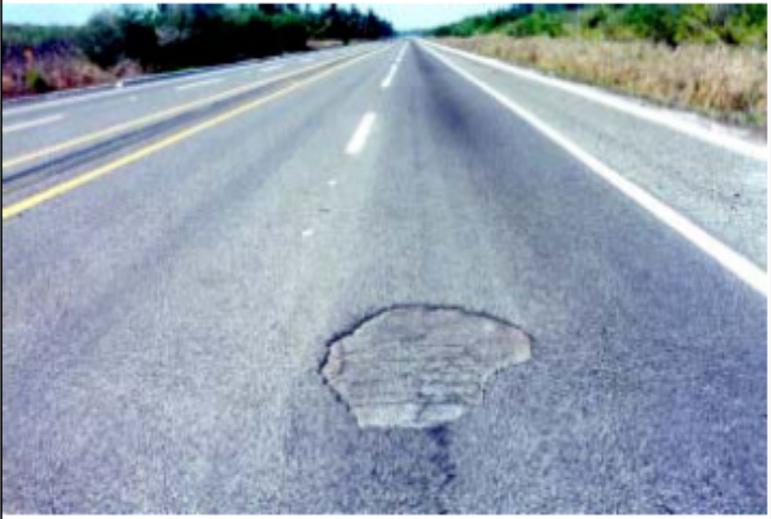
Figura 3.02. Ficha técnica de pérdida de capa de rodadura

DETERIORO:	2. DETERIOROS DE LA SUPERFICIE 2.1 Desprendimientos b) Pérdida de capa de rodadura (peladuras)	
DESCRIPCION	Desprendimiento de la última capa delgada, de tratamientos superficiales, tales como: <ul style="list-style-type: none"> • Lechadas (Slurry Seal). • Microcarpetas (1 a 2 cm). • Capas de rodadura (carpetas) de 2 a 3 cm. • Sobrecapas o sobrecarpetas delgadas de 3 a 5 cm. 	
IMAGEN O ASPECTO SUPERFICIAL

EVALUACION	Proporción del área afectada respecto al área total en tramos de 100 m, por banda de circulación.	
	LIGERO < 5 %	
	5 % < MEDIO < 30 %	
	30 % < FUERTE	
FRONTERA Y TIPO DE INTERVENCION	LIGERO:	Tratamiento aislado en mantenimiento preventivo
	MEDIO:	Nuevo tratamiento superficial en mantenimiento periódico. Generalmente se requiere un doble tratamiento.
	FUERTE:	
CAUSAS COMUNES	<ul style="list-style-type: none"> • Limpieza insuficiente previas al tratamiento superficial. • Esparcido heterogéneo del ligante (asfalto). • Ligante inadecuado. • Dosificación árido (pétreo) – ligante (asfalto) inadecuada • Colocación con lluvia o exceso de agua en la capa de apoyo, que produce delaminación. • Compactación deficiente (si procede). • Fraguado incompleto después de apertura al tránsito. • Envejecimiento del ligante (asfalto).

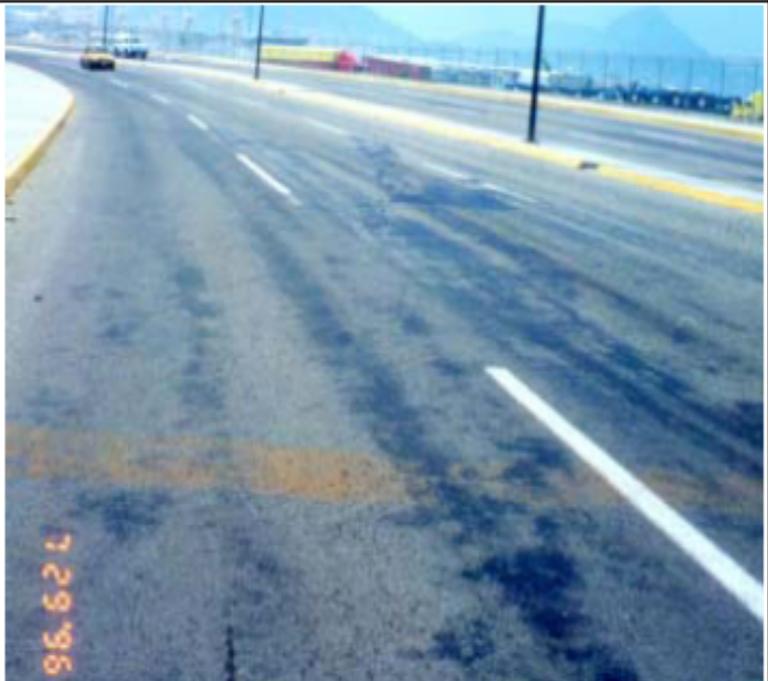
Figura 3.03. Ficha técnica de Exudación

DETERIORO:	2. DETERIOROS DE LA SUPERFICIE 2.2 Alisamientos a) Exudación de asfalto (llorado)	
DESCRIPCION	Presencia de asfalto sin agregado (árido) en la superficie	
IMAGEN O ASPECTO SUPERFICIAL

EVALUACION	Proporción del área afectada respecto al área total en tramos de 100 m, por banda de circulación.	
	LIGERO < 10 %	
	10 % < MEDIO < 50 %	
	50 % < FUERTE	
FRONTERA Y TIPO DE INTERVENCION	LIGERO:	Tratamiento aislado en mantenimiento rutinario
	MEDIO:	<ul style="list-style-type: none"> Fresado superficial < 1 cm de inmediato. Colocación de nueva capa de rodadura.
	FUERTE:	
CAUSAS COMUNES	<ul style="list-style-type: none"> Exceso de ligante (asfalto) en la dosificación Uso de ligante (asfalto) muy blando Derrame de solventes
