UNIVERSIDAD NACIONAL DE INGENIERIA

**“CORROSION EN TANQUES DE ALMACENAMIENTO DE
HIDROCARBUROS – REFINERIA TALARA”**

INFORME DE INGENIERIA

LIMA-PERU

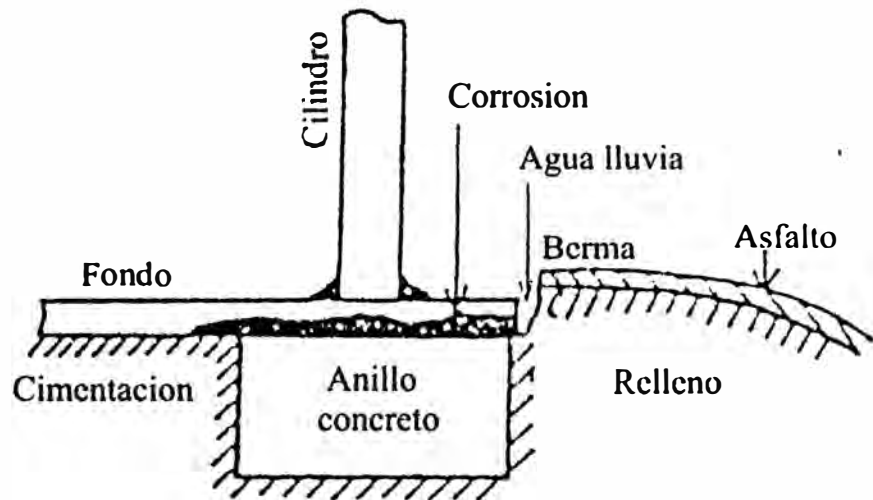
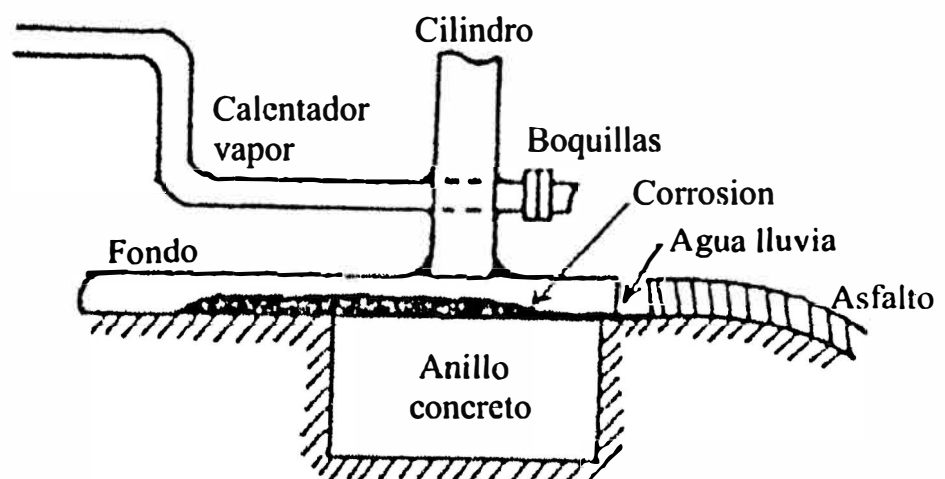
FIGURA 3.3.3.2 (c)

CORROSION DE LA BASE SOBRE EL FONDO CIRCUNFERENCIAL.

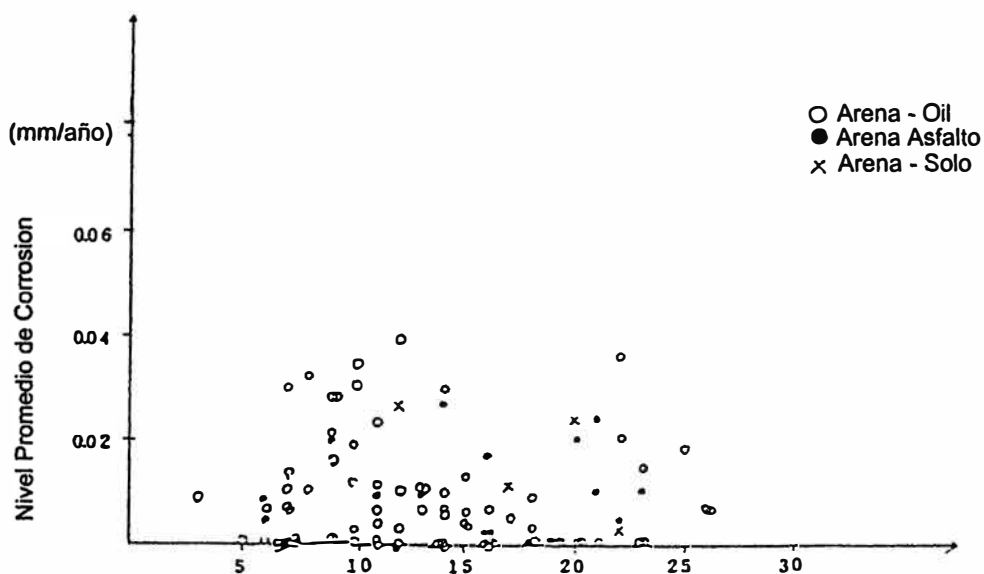
FIGURA 3.3.3.2 (d)

En la Fig. 3.3.3.2 (d) se confirma que los resultados de estos tres métodos usados en Talara no discrimina la ventaja de uno sobre otro, mostrando grados de corrosión dispersos con promedio del orden de 0.04 mm / año a partir del 5° año (sin considerar los adicionales efectos críticos de corrosión en los anillos perimétricos por otras razones vistas en los puntos B y E). Por lo tanto, actualmente se programa el uso de membranas impermeables que eviten de manera mas efectiva el paso de humedad al fondo.

NIVEL PROMEDIO DE CORROSION DEL FONDO SUPERFICIE INFERIOR EN FUNCION AL MATERIAL-ACABADO DE LA BASE.

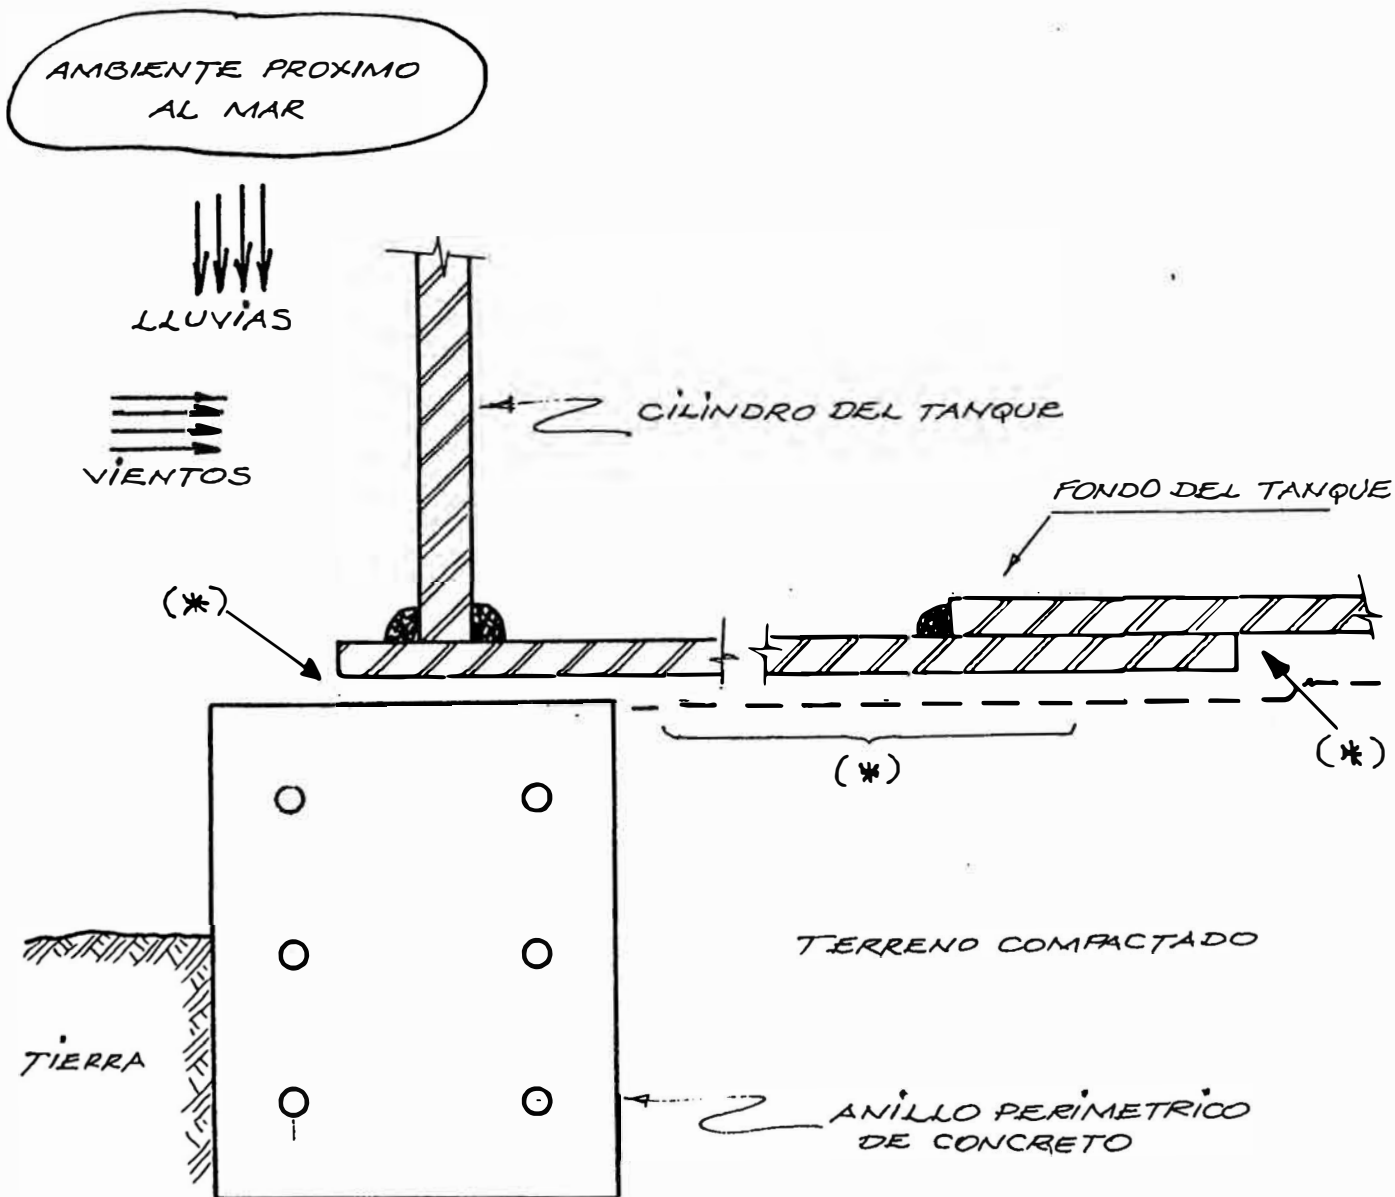
El ataque por “Crevice Corrosión” en la superficie del exterior de los fondos de tanques de gasolina se ha debido al ingreso de oxígeno, humedad y agua de lluvias; directamente a través de las rendijas entre el fondo de los tanques y el anillo de base de concreto (Ver Fig. N° 1) y a través de sellos de concreto asfáltico fallados (numerosas rajaduras y desmoronamientos).

FIGURA Nº 1 ZONAS PROPENSAS AL ATAQUE POR "CREVICE CORROSION" (*)

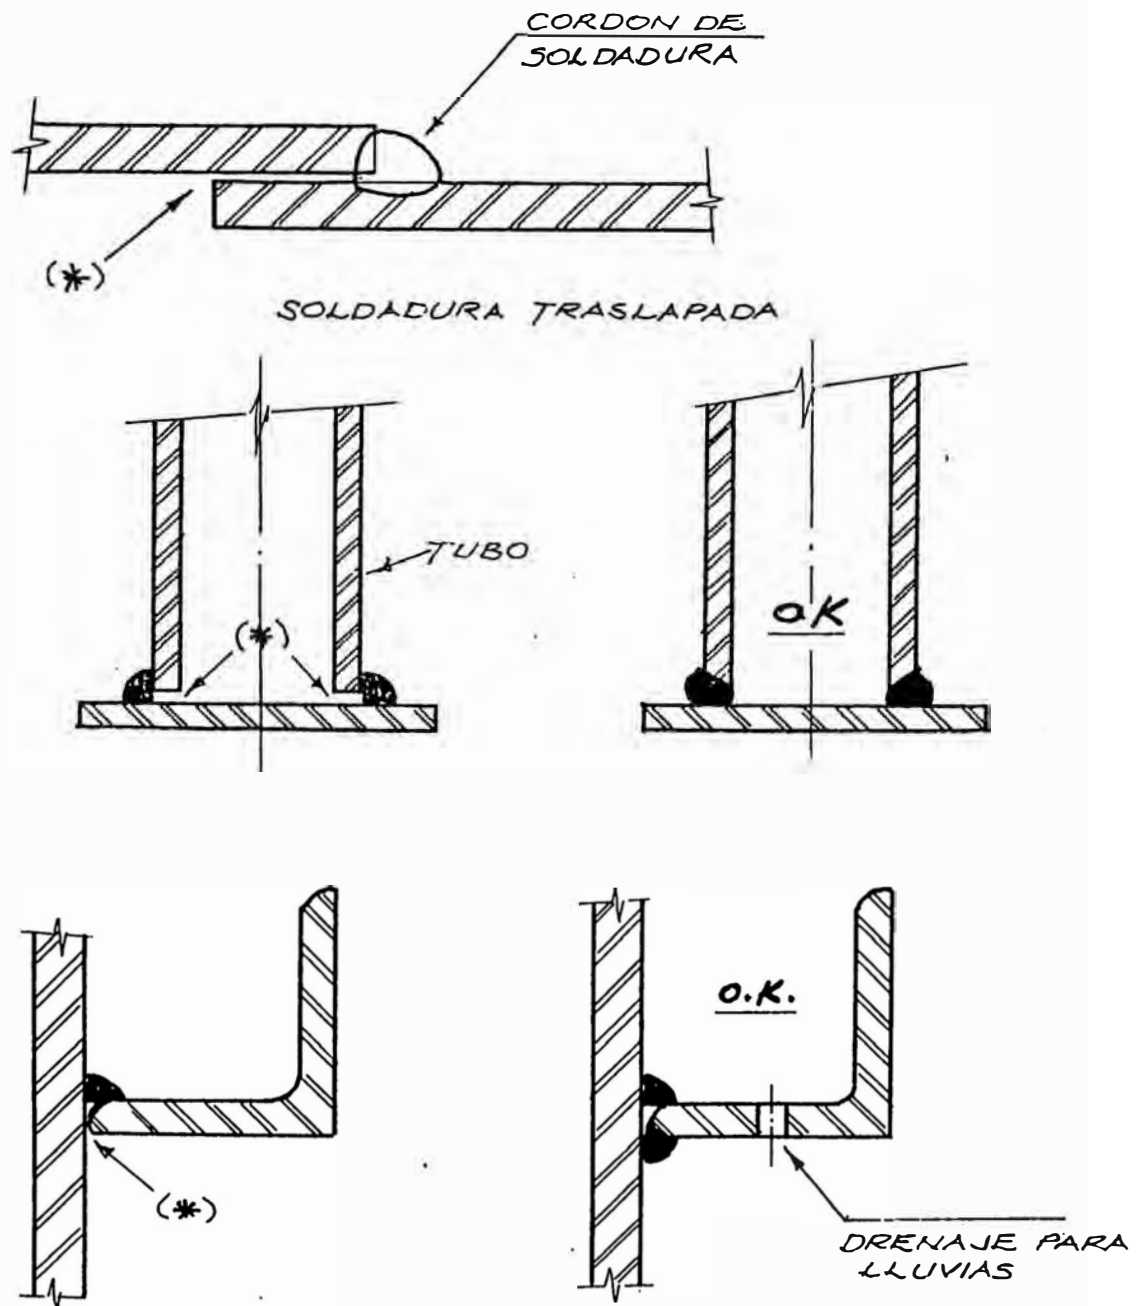
El buen diseño de un tanque de techo flotante debe considerar entre otros factores, el problema de la corrosión que origina el medio donde es instalado, para el caso de los tanques de la Refinería Talara, Fig. N° 1 y N° 2, el medio ambiente es bastante corrosivo debido a su proximidad al mar, a los fuertes vientos de la zona y principalmente el efecto de las lluvias torrenciales que inundaron completamente el patio de tanques en el año 1983.

FIGURA Nº 2 ZONAS PROPENSAS AL ATAQUE POR "CREVICE CORROSION" (*)

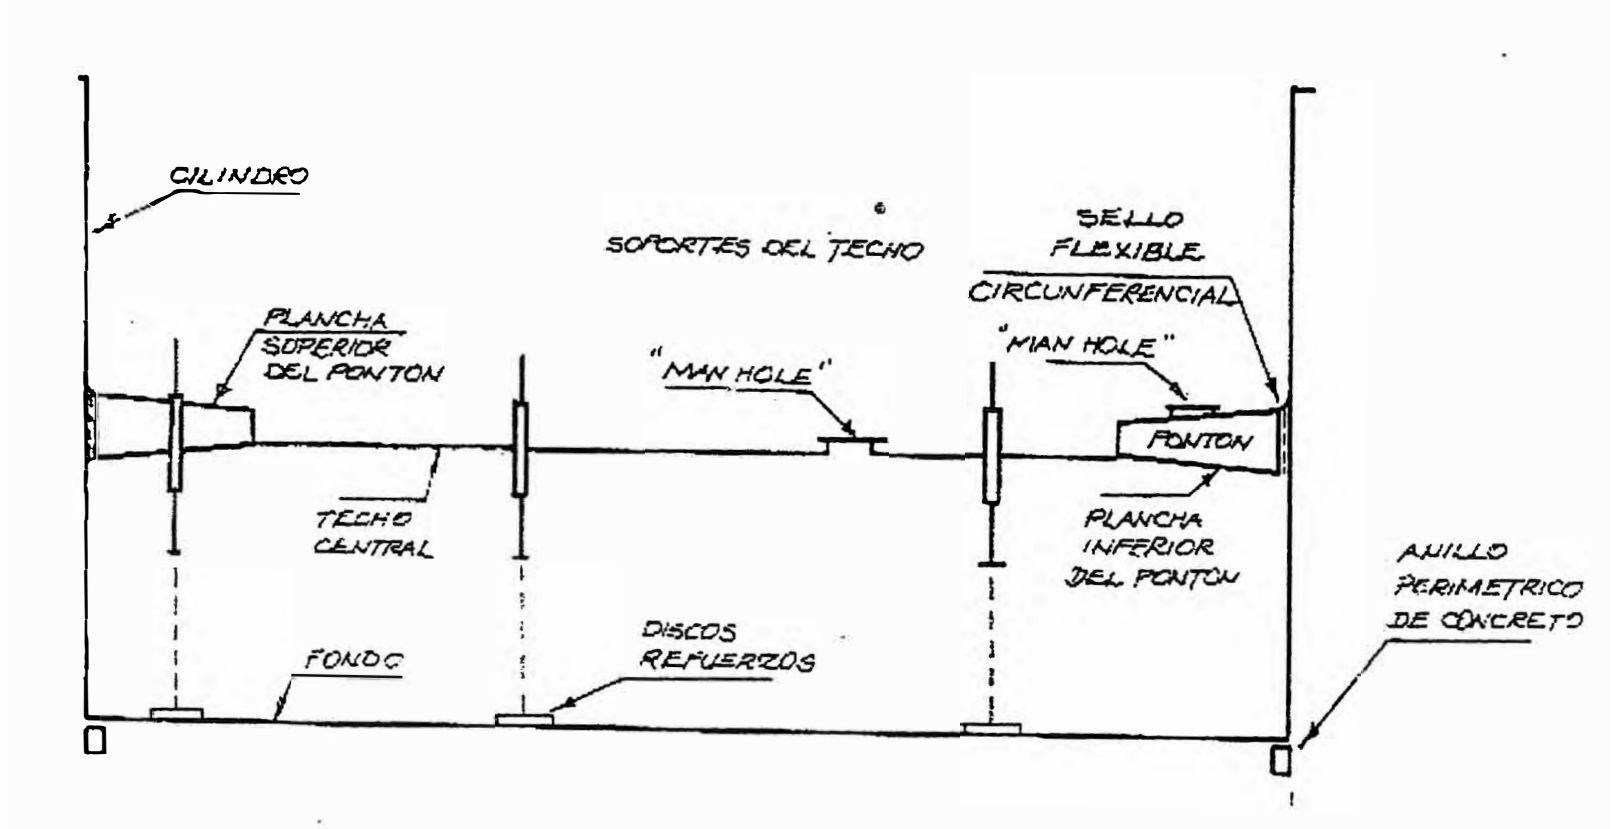
Deformaciones o pandeos mayores en las planchas de acero superiores de los pontones y techo central. Ver Fig. N° 5.

Fig. No 5: TANQUE DE GASOLINA CON TECHO FLOTANTE EXTERNO.
 (Tipo Pontón)

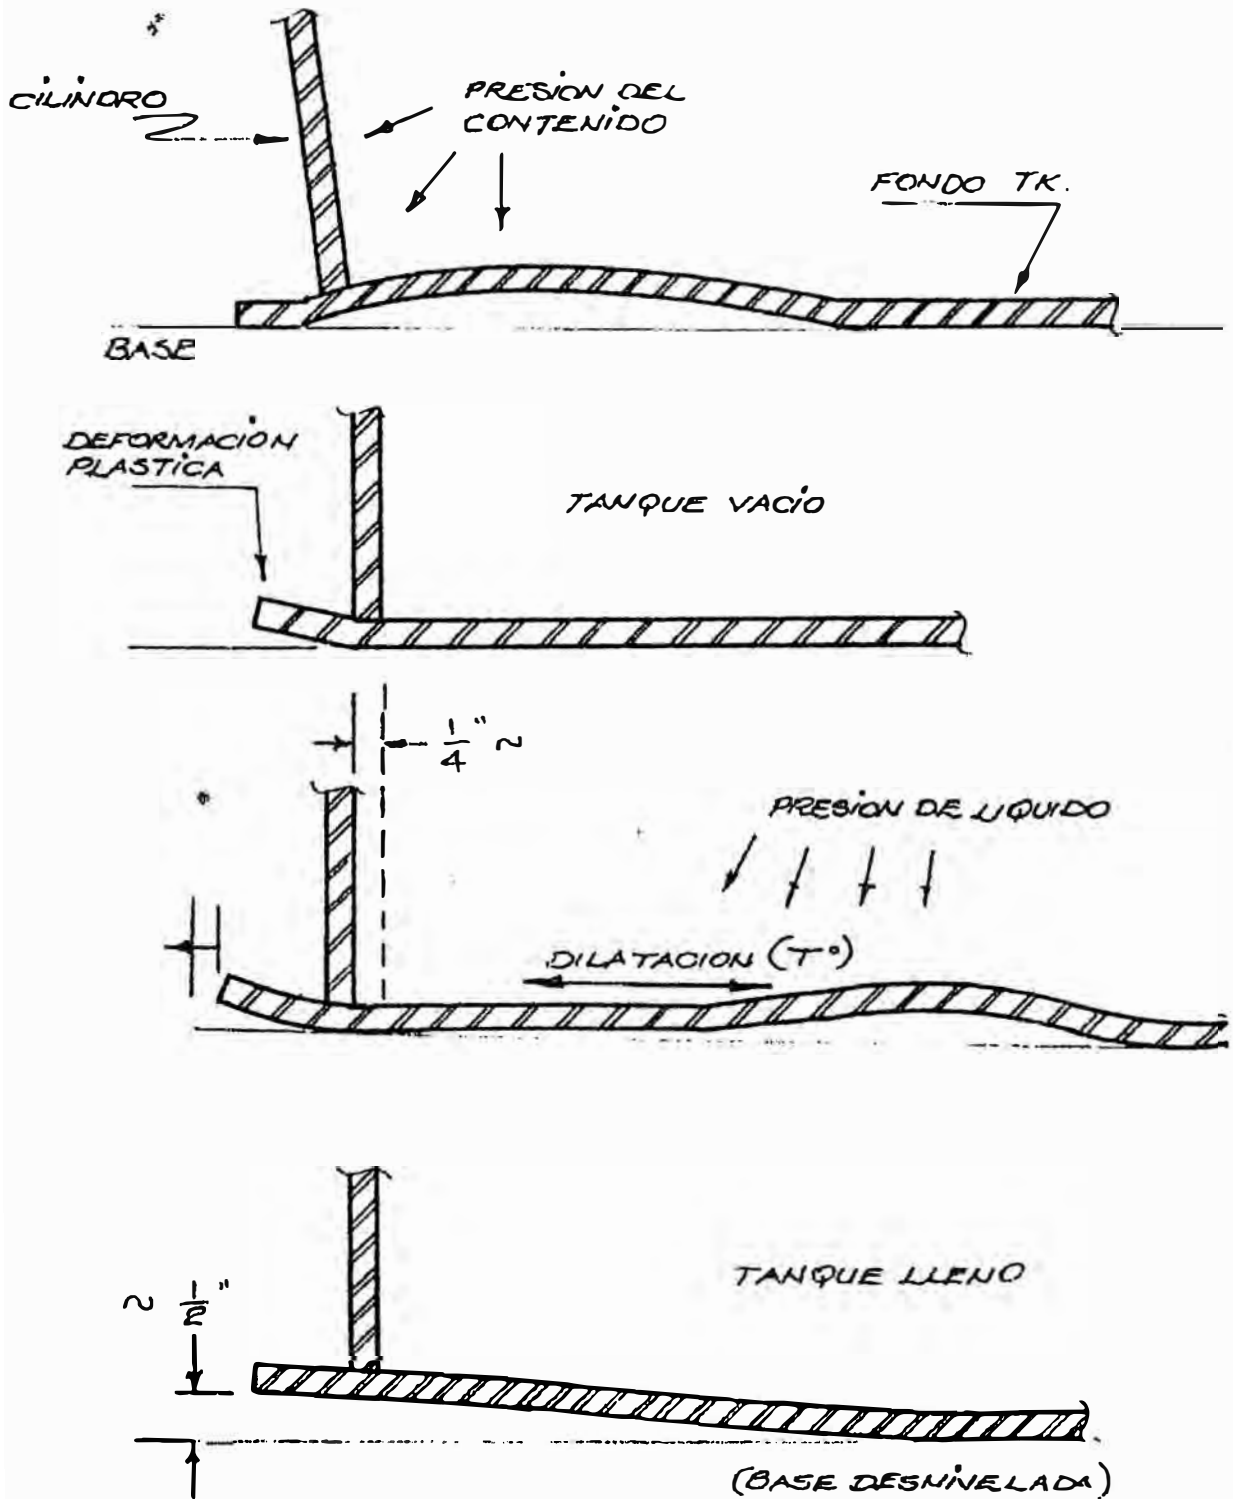
Las consideraciones deformaciones elásticas que sufren los fondos de los tanques de gasolina relativo a sus anillos perimétricos de concreto, se debe principalmente a los siguientes factores: Las bases donde descansan los tanques y sus cilindros, no se encuentran perfectamente nivelados o alineados (Ver Fig. N° 7).

Grandes variaciones de temperatura ambiental y de operación y variaciones de nivel de gasolina en tanques con cilindros deformados (Ver Fig. N° 7).

Fig. Nº 7: DEFORMACIONES QUE SE PRESENTAN EN EL FONDO DEL TANQUE Y SU BASE.

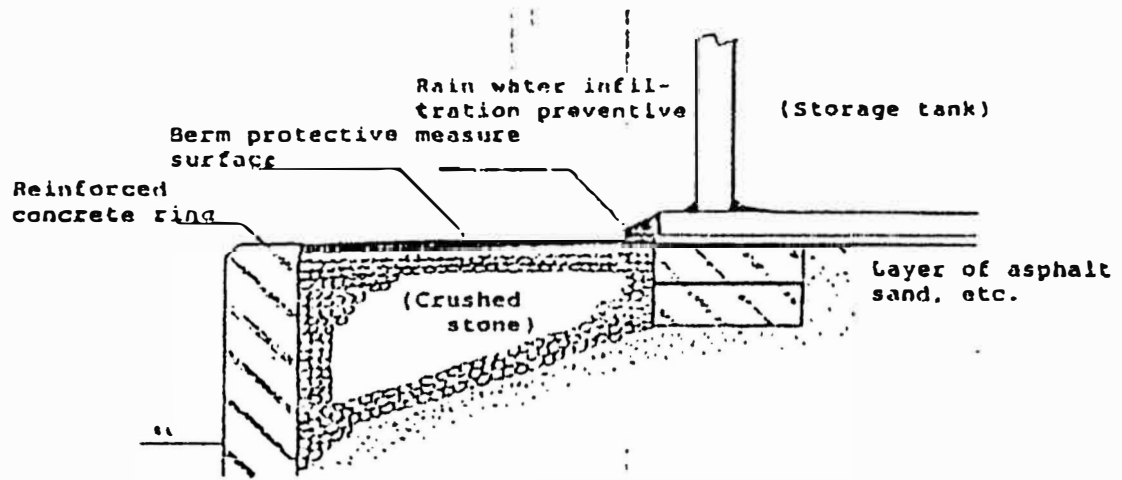
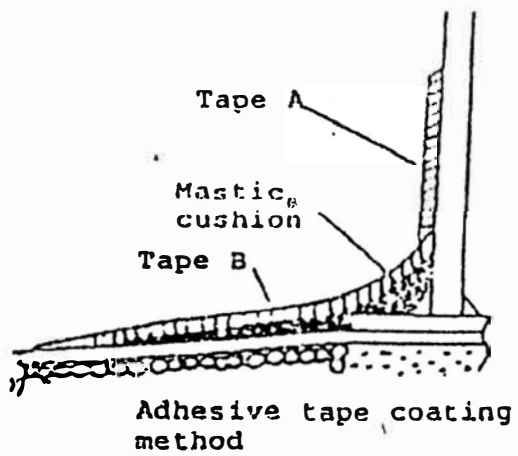
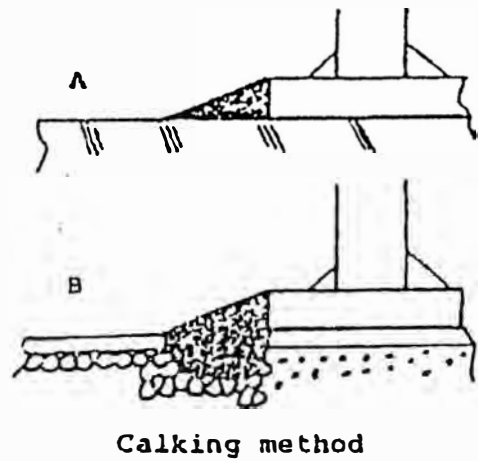
Fig. N° 8: SELLO PERIMÉTRICO FLEXIBLE EXTERNO.

Instalación de un sello perimétrico entre el anillo de concreto y el fondo nuevo del tanque. Este sello debe ser lo suficiente flexible como para soportar los movimientos relativos entre el fondo (acero) y anillo (concreto). Existen diferentes técnicas para hermetizado de base de tanques de gasolina (Ver Fig. N° 8).
