**“Estado general de conservación de  
locales Municipales en el distrito de  
Breña- patologías encontradas reflejo de  
una realidad metropolitana-  
Procedimiento y análisis de casos”**

Informe De Suficiencia

Para optar el Título Profesional de  
ARQUITECTO

**Bach. JUAN FRANCISCO FLORES BARREDA**

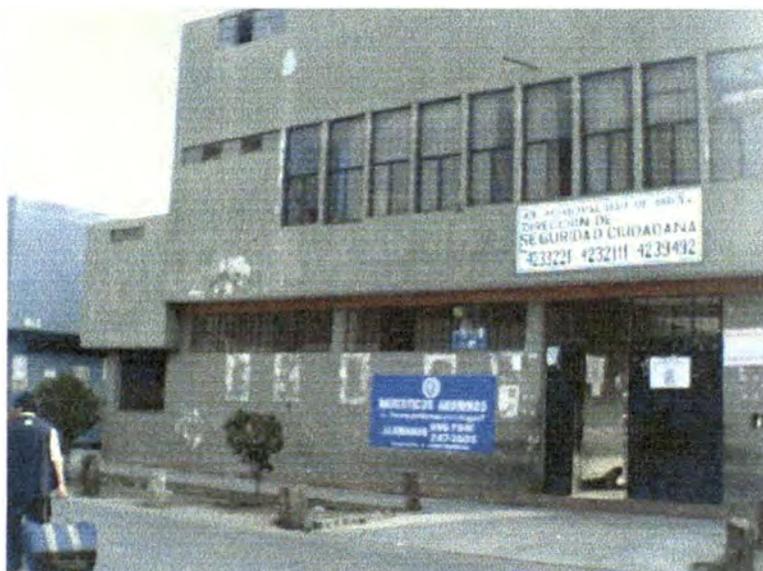
- Foto 1.- Actualmente en este complejo funcionan:
- Local de La Dirección de seguridad ciudadana
  - Local de Indeci
  - Local del Programa contra drogas
  - Complejo deportivo Municipal

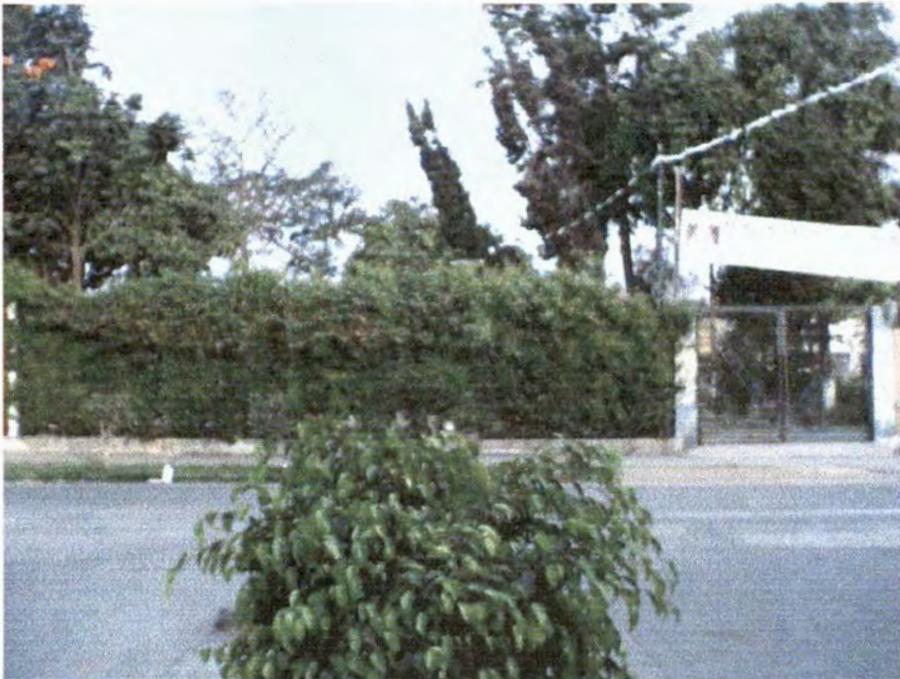
Foto 12.- Fachada Principal
