**UNIVERSIDAD NACIONAL DE INGENIERÍA  
FACULTAD DE INGENIERÍA CIVIL**

**TRABAJO DE SUFICIENCIA PROFESIONAL**

EVALUACIÓN DEL PROCESO DE REPARACIÓN A NIVEL DE  
INFRAESTRUCTURA EN MAR DE MUELLE PESQUERO ARTESANAL

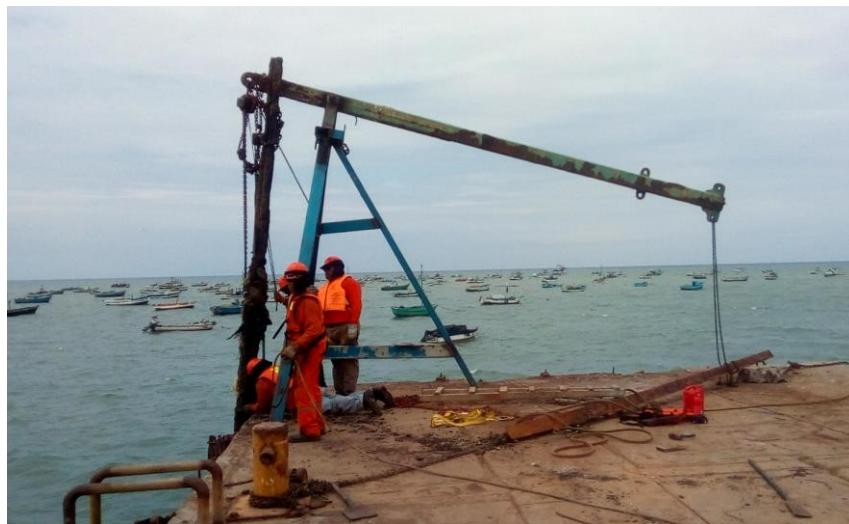
Imagen 24. Estructura para extracción de rieles inicial.

Previo al inicio de la ejecución de la actividad se construye una estructura metálica conformada por un trípode y un brazo giratorio (Ver Imagen 24), sin embargo, debido a su tamaño y peso su maniobra es complicado, por lo que al ejecutar la actividad de extracción de los rieles no se alcanza el rendimiento esperado, por lo que se opta en la construcción de un caballete metálico (ver Imagen 25), el cual se usará posteriormente para la extracción manual de los rieles metálicos de la defensa del muelle a la superficie de la plataforma del cabezo

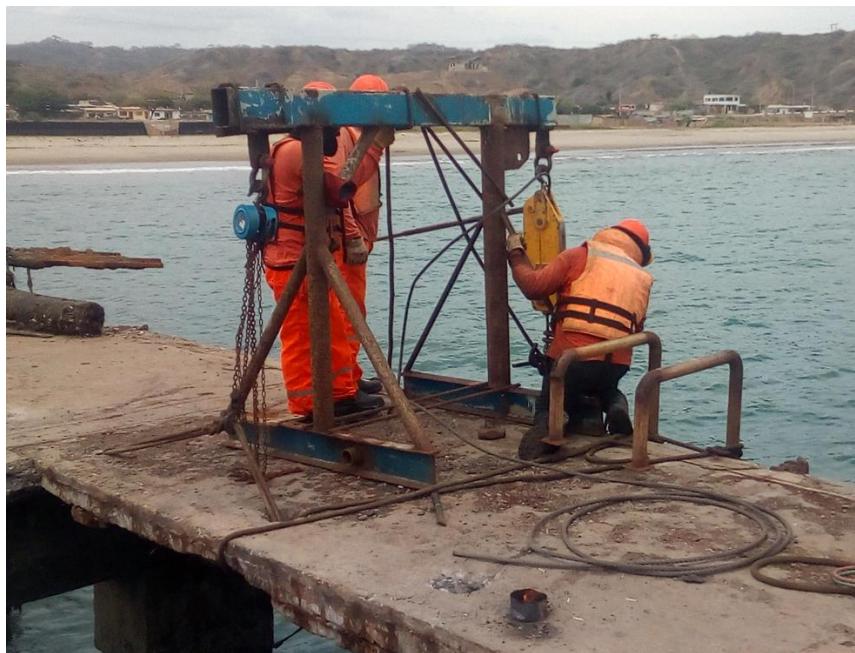
Imagen 25. Caballete para extracción de rieles metálicas

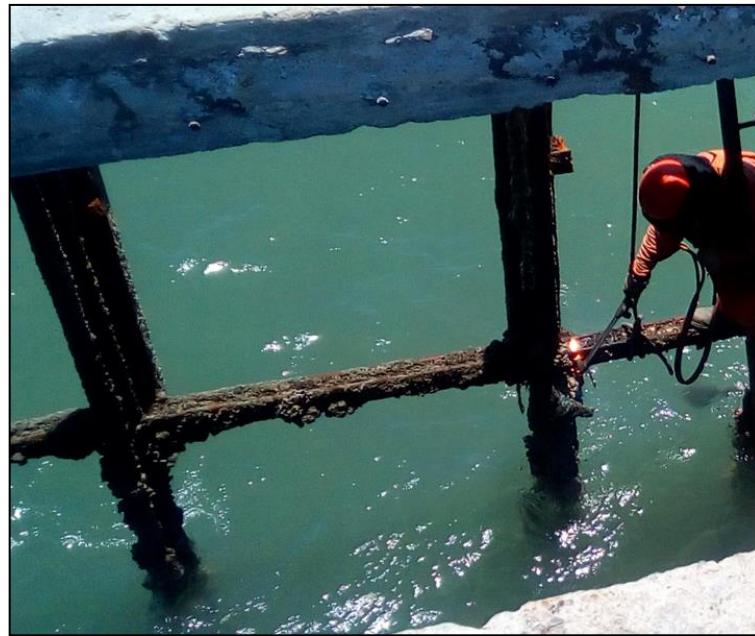
Imagen 26. Corte con equipo de oxicorte de riel horizontal del sistema de defensa del muelle

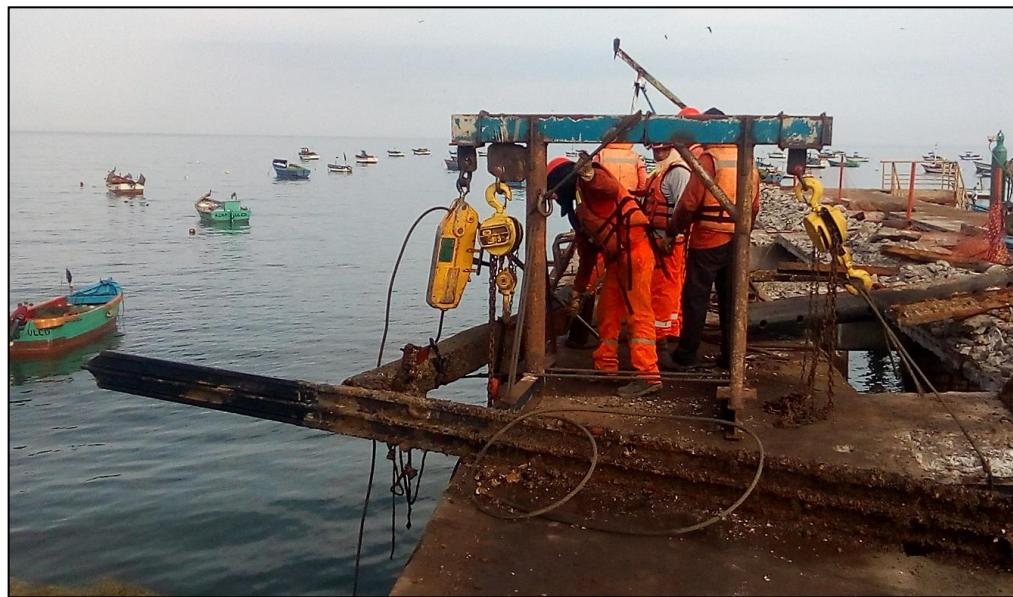
Imagen 27. Extracción de riel metálico con el uso de caballete, tirfor y tecle manual

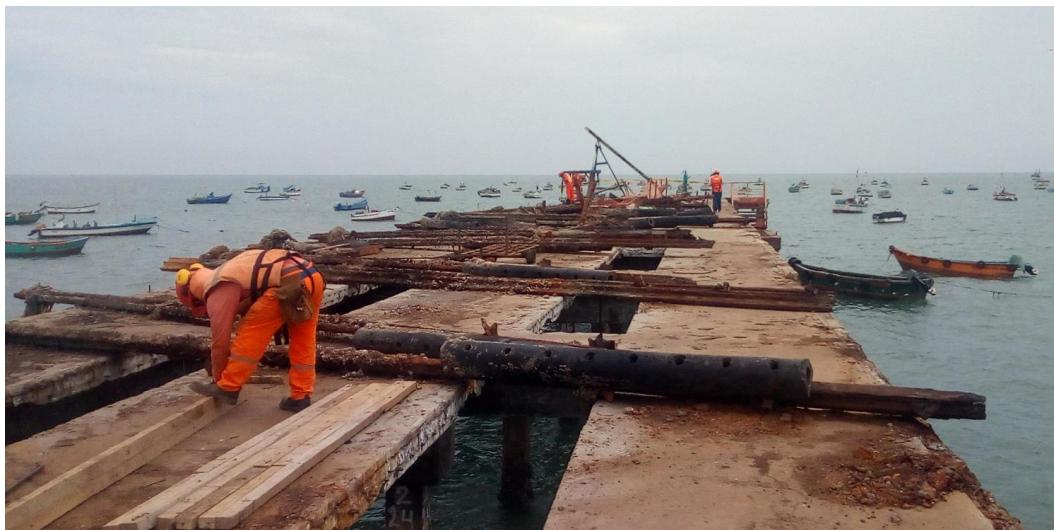
Imagen 28. Rieles metálicos extraídas de la defensa de riel metálico

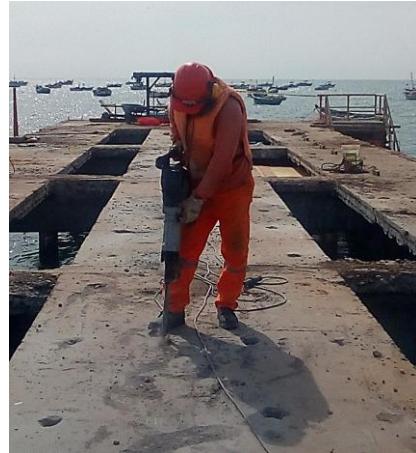
Imagen 29. Perforación de abertura en losa para pasar los elementos tensores

El proceso de demolición de la plataforma del muelle se inicia con la perforación de la losa existente con roto martillo neumático para crear aberturas de aproximadamente 3/4 de pulgada de diámetro como mínimo (Ver Figura 17).

Estas aberturas se utilizan para pasar los tensores (barras roscadas) que se fijan a la losa mediante tuercas. Estas tuercas están respaldadas por pedazos de listones de madera. En la parte inferior de los tensores, se colocan listones de madera que siguen la dirección del eje longitudinal de la losa, fijándose con tuercas. Transversalmente, al eje de la losa, sobre los listones de madera, se ubican tablas de madera que recibirán los restos de la demolición (Ver Imagen 29).

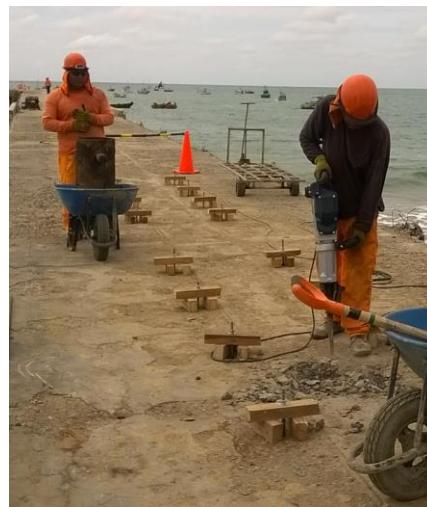
Imagen 30. Uso de barras roscadas como elemento tensor

En la Imagen 30 se aprecia el uso de barras roscadas como elemento tensor, el cual va apoyado sobre listones de madera para facilitar el desmontaje del encofrado colgante una vez culminado la demolición del tramo de losa intervenido.

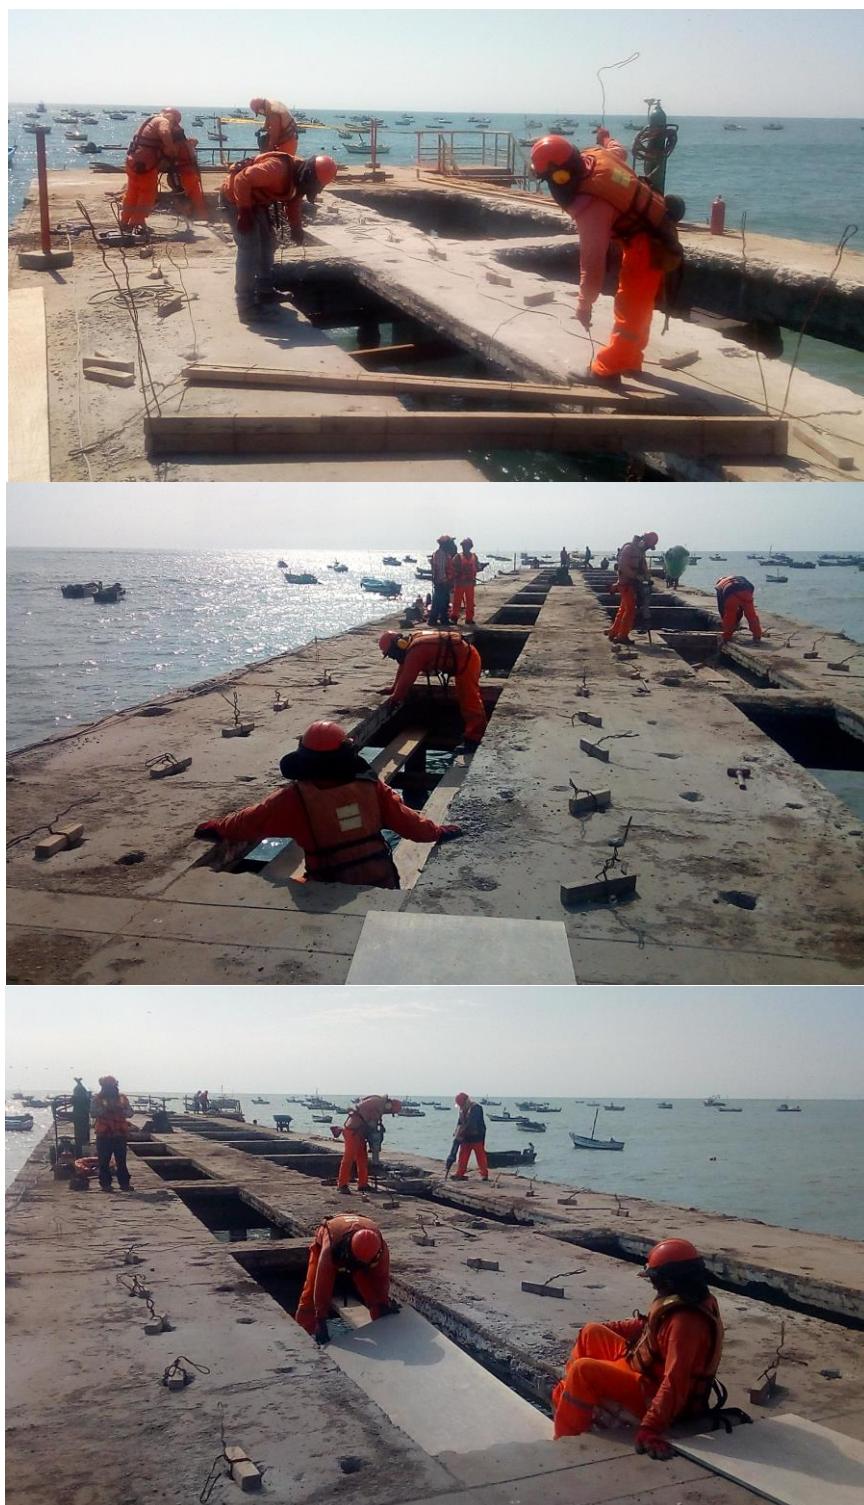
Imagen 31. Secuencia de instalación de la infraestructura del encofrado colgante

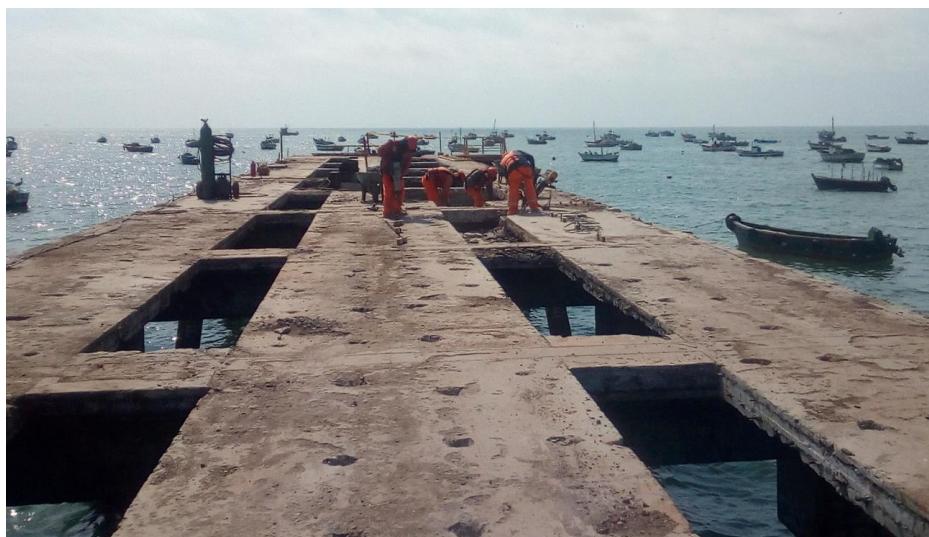
Imagen 34. Zona de tránsito para acarreo de material de demolición

En el caso del puente del muelle, se comienza por demoler las secciones centrales de las losas, cada una con dimensiones de 0.65 metros de ancho por 5.64 metros de largo. En cuanto al cabezo, se procede a la demolición de dos secciones entre los ejes, cada una con dimensiones de 0.65 metros de ancho por 5.64 metros de largo, ubicadas a ambos lados de su eje longitudinal según se puede apreciar en la Imagen 34.

Para la demolición de la losa en el cabezo del muelle, se consideró dos paños en ambos lados del eje longitudinal de la plataforma, los tramos que se dejan pendientes de demoler son utilizados como área de tránsito para el acarreo del material de desmonte.

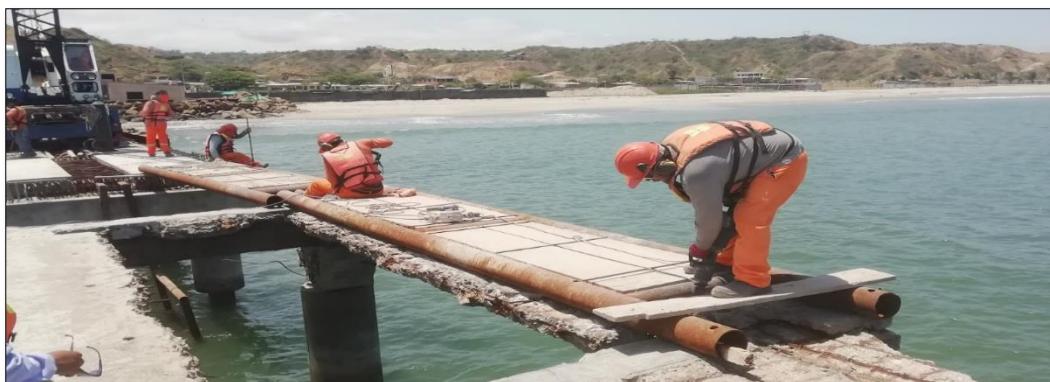
Imagen 35. Plataforma provisional para fijar estructura losa – viga para desmontarla.

Se debilita la conexión entre la losa y la viga transversal correspondiente. Una vez que se efectúa el corte del acero que mantiene unidos la losa y la viga, se procede a elevarla con el uso de una grúa. Posteriormente, la sección demolida se traslada hasta el centro de acopio designado para los materiales de demolición.

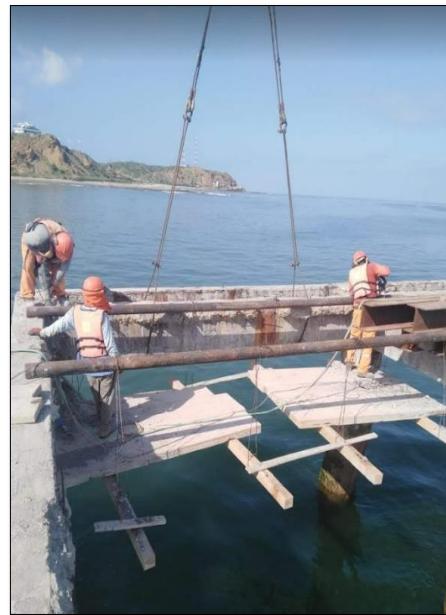
Imagen 36. Plataforma móvil para escombros para evitar contaminación en el mar

La actividad de demolición de las vigas longitudinales y transversales se llevó a cabo debilitando la conexión entre la viga y el cabezal. Luego de este proceso, la viga se asegura a una plataforma provisional para luego ser desmontada con una grúa para ser trasladada al centro de acopio correspondiente.

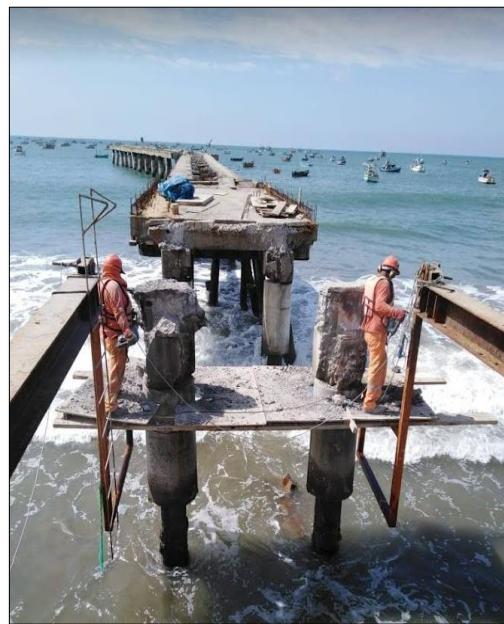
Imagen 37. Plataforma colgante con perfiles metálicos en forma de H

Por otra parte, para llevar a cabo la demolición de los cabezales, se empleó una plataforma colgante que consiste en una superestructura conformada por perfiles metálicos en forma de H.

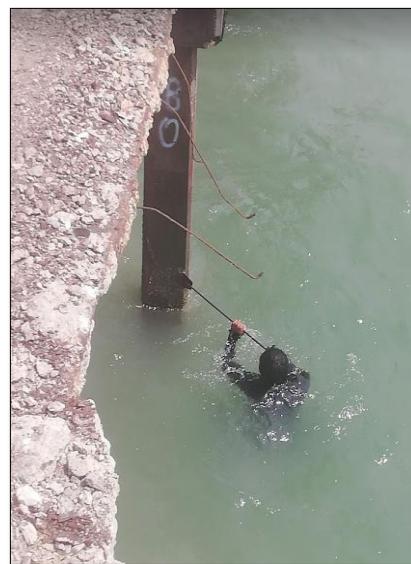
Imagen 38. Limpieza de pilotes con espátulas acondicionadas para la actividad

Se inicia con la limpieza meticolosa de la superficie de los pilotes, eliminando cualquier tipo de suciedad, contaminantes, revestimientos anteriores, pintura, algas, moho, líquenes, crecimiento de plantas u otros elementos. Esta limpieza se lleva a cabo de manera manual utilizando espátulas metálicas especialmente preparadas para esta tarea. El objetivo es lograr una superficie limpia y libre de obstáculos para asegurar una adherencia adecuada (Ver Imagen 38).

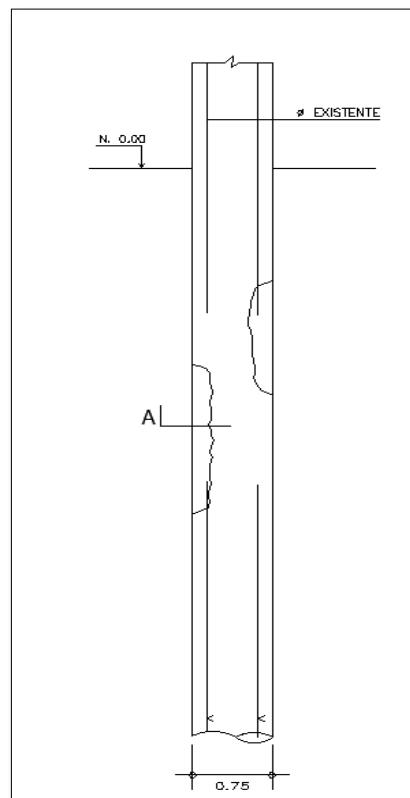
Figura 19. Zona de reparación en pilote.

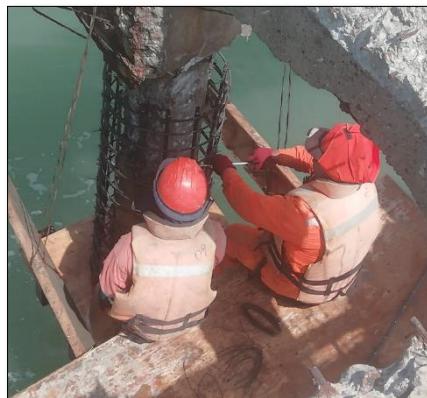
Imagen 40. Refuerzo con armadura de acero corrugado en pilote

Mediante la limpieza exhaustiva, el picado de las fisuras y el armado de acero corrugado, se establecen las bases para el proceso de enfundado metálico y posterior vertido de concreto, contribuyendo a la restauración y fortalecimiento de los pilotes en el puente y el cabezo del muelle en el DPA Acapulco.

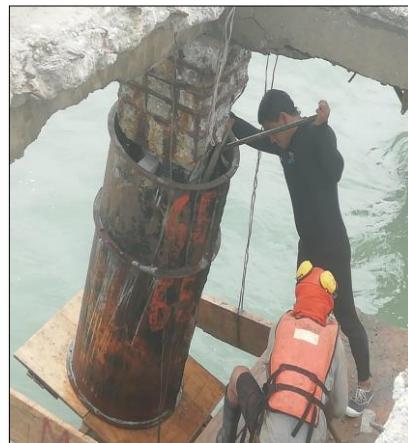
Imagen 41. Encofrado de pilote con moldes metálicos

Para llevar a cabo el encamisado, se utilizan encofrados metálicos diseñados para esta función. En la parte inferior de los encofrados, se instala un sello con el propósito de prevenir la fuga del concreto.

Este sello asegura la hermeticidad durante el proceso de fraguado del concreto y evita la entrada de agua, particularmente durante las variaciones de mareas.

Además, se colocan espaciadores y sujetadores estratégicamente para asegurar que el acero de refuerzo mantenga su posición durante la colocación de los encofrados y el vertido del concreto. Esto garantiza que el refuerzo permanezca correctamente posicionado para reforzar la estructura.

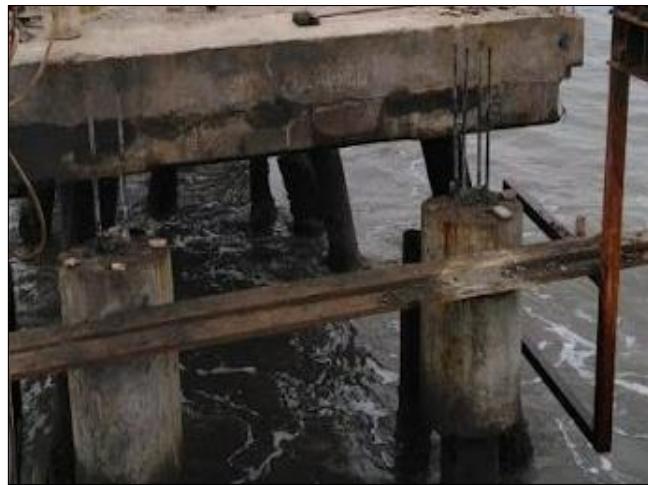
Imagen 52. Muestra de las “mechas” de acero corrugado

- Después de concluir la demolición y la limpieza de los restos de los cimientos de concreto anteriores, se exponen el acero corrugado vertical que se extiende desde el pilote. Este acero se somete a una limpieza meticulosa mediante el uso de un cepillo de acero, y posteriormente se le aplica un removedor de óxido.

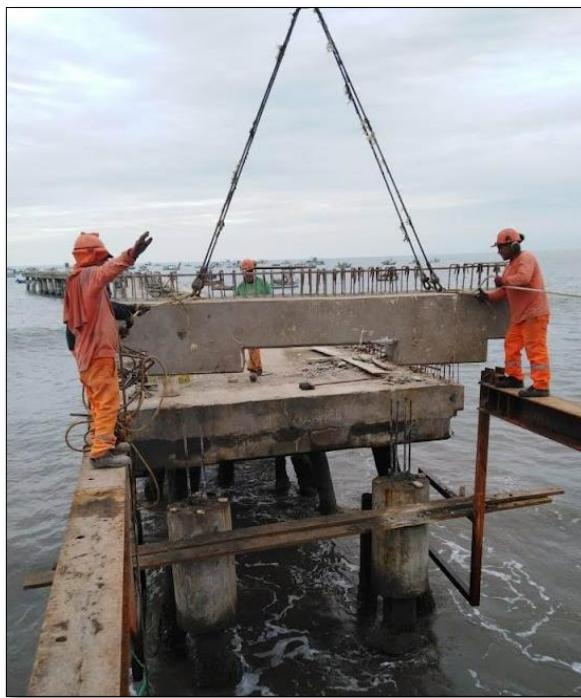
Imagen 53. Colocación de viga prefabricada, alineada a las “mechas” de acero corrugado de los pilotes

- Utilizando una grúa con una capacidad de 50 toneladas, se lleva a cabo el transporte y posicionamiento de la viga transversal prefabricada en el eje “n”. Estas vigas son colocadas sobre los pilotes, asegurando que se alineen perfectamente con las perforaciones de acero corrugado que fueron previamente instaladas en la etapa anterior. Una vez que las vigas estén alineadas y niveladas, se procede a verter concreto in situ en las aberturas mencionadas.
- Después de la instalación y nivelación de las vigas, se lleva a cabo el vertido de concreto en las aberturas previamente mencionadas. Este proceso se realiza in situ, asegurando una conexión sólida y segura entre las vigas transversales y los elementos de acero corrugado insertados en los pilotes.

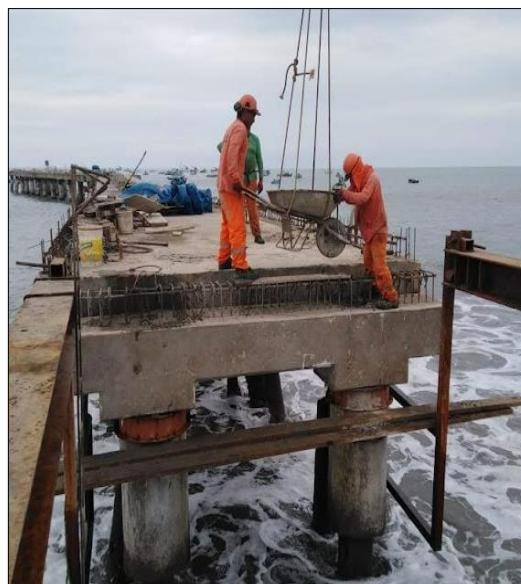
Imagen 55. Colocación de la viga prefabricada

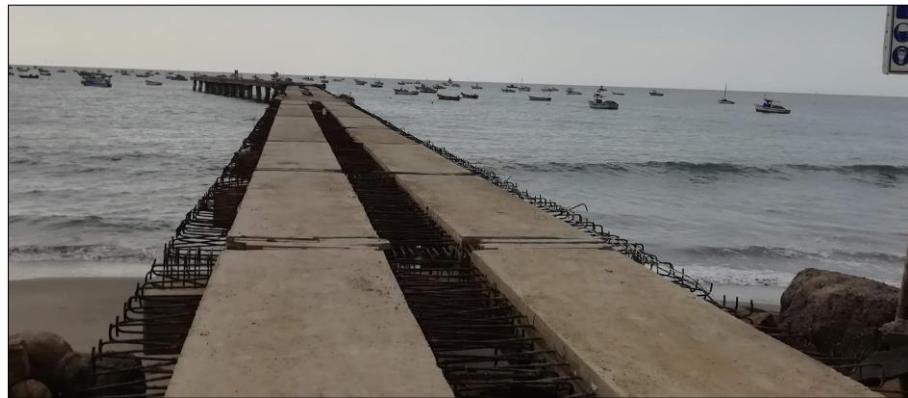
Imagen 56. Instalación de losas prefabricadas en el puente

Se procede a instalar las losas prefabricadas en el puente del muelle. En este proceso, se puede observar que entre los ejes transversales se colocan dos losas prefabricadas con una separación de 0,80 metros entre ellas. Además, estas losas se sitúan a una distancia de 0,60 metros desde el borde de la plataforma proyectada.

Estos espacios que se dejan entre las losas serán utilizados más adelante para llevar a cabo la colocación del armado de acero y el vertido de concreto in situ.

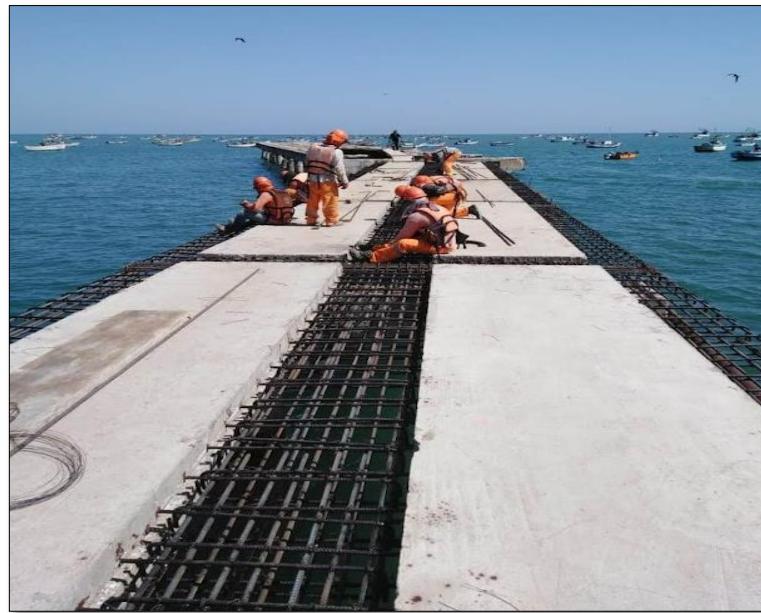
Imagen 57. Armado de acero in situ en losas y vigas en puente de muelle

Después de la instalación de las vigas y las losas prefabricadas, se establece un espacio deliberado entre las losas y en el perímetro de la plataforma propuesta. Estas áreas específicas son tratadas utilizando el método de encofrado colgante, siguiendo este proceso, se refuerzan con barras de acero corrugado de  $\frac{3}{4}$  de pulgada de diámetro, de acuerdo con las especificaciones detalladas en los planos tanto para el puente como para el cabezo del muelle (Ver Anexo A. 4).

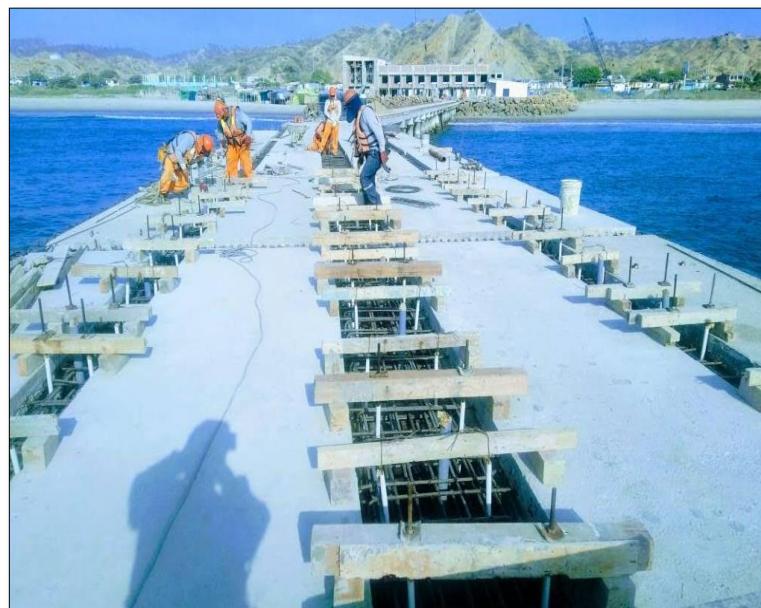
Imagen 58. Encofrado colgante, posterior al armado de acero de refuerzo

El proceso se inicia mediante la aplicación del encofrado colgante en el espacio entre las losas, tal y como se ilustra en la fotografía. Luego, se procede a verter el concreto in situ con una resistencia especificada de  $f'_c = 280 \text{ kg/cm}^2$ .

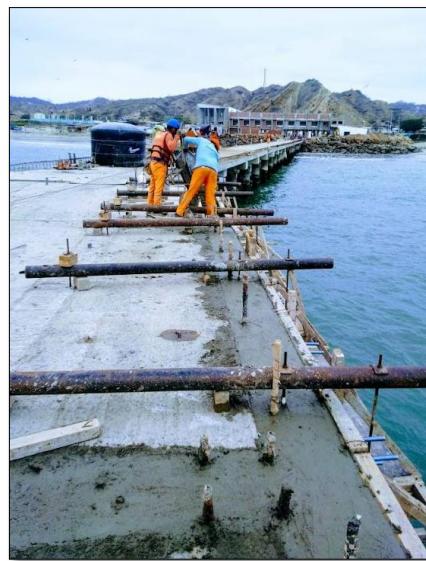
Imagen 60. Encofrado y vaciado de concreto en borde de plataforma

Una vez finalizado el proceso de vertido de concreto en el espacio entre las losas prefabricadas y en sus extremos, se logra la finalización de la base de la plataforma del muelle. A continuación, se lleva a cabo el vertido de concreto in situ para la capa de piso sobre la losa, con un espesor de 5 cm y una resistencia especificada de  $f'_c = 280 \text{ kg/cm}^2$ .

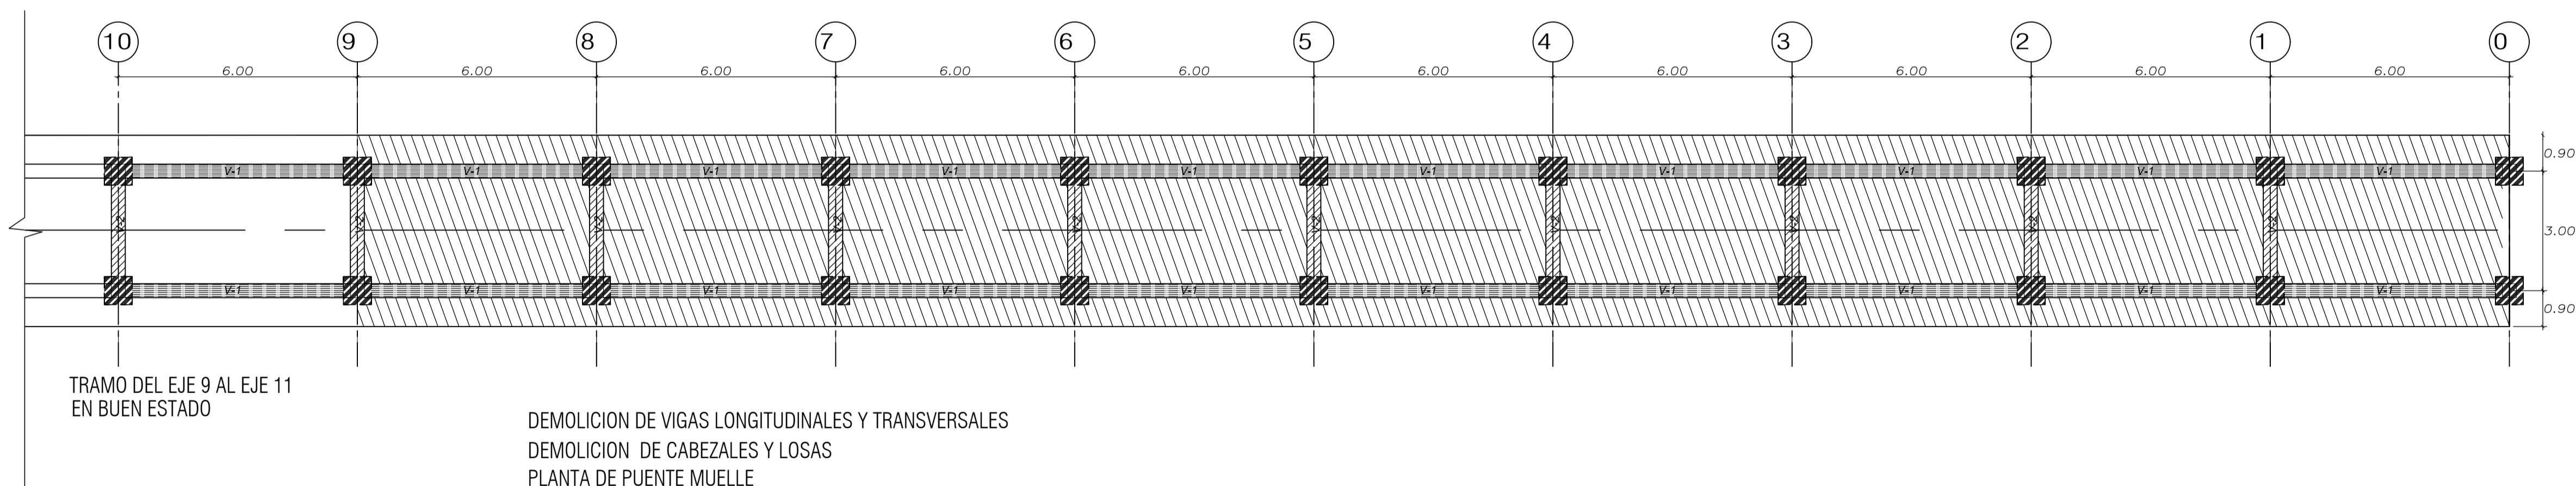
- **Detalles Estructurales:** La losa de concreto presenta deterioro en la parte inferior, conocida como el fondo de la losa. Esto ha resultado en la exposición del acero de refuerzo, que a su vez muestra signos de oxidación y pérdida de sección.
- **Vigas Longitudinales:** Las vigas longitudinales que se extienden a lo largo del tramo de 11.30 metros en ambos lados del puente presentan un estado de deterioro significativo. Dadas las condiciones en las que se encuentran, se recomienda su demolición.
- **Diferencia de Configuración:** Se observa que la estructura de este tramo es diferente en configuración en comparación con los otros tramos del muelle. Los elementos de las vigas transversales en este tramo en particular son notablemente mayores que los del resto del muelle.

La inspección minuciosa reveló que, a pesar de que el expediente cataloga este tramo como encontrándose en buen estado, existen problemas sustanciales que afectan su integridad estructural y funcionalidad. La exposición del acero de refuerzo y el deterioro de las vigas longitudinales son motivos de preocupación.

TRAMO DEL EJE 9 AL EJE 11  
EN BUEN ESTADO

En vista de la condición de las vigas longitudinales y la exposición del acero de refuerzo, se sugiere encarecidamente llevar a cabo la demolición de las vigas afectadas. Esto permitirá abordar adecuadamente los problemas de deterioro y evitar riesgos mayores a la seguridad y durabilidad de la estructura.

DEMOLICION DE VIGAS LONGITUDINALES Y TRANSVERSALES
