**UNIVERSIDAD NACIONAL DE INGENIERIA**  
**FACULTAD DE INGENIERIA GEOLOGICA MINERA Y METALURGICA**

**“INICIO DE OPERACIONES EN LA UNIDAD MINERA  
BREAPAMPA - BUENAVENTURA”**

**INFORME DE SUFICIENCIA**

El siguiente informe de suficiencia comprende el inicio de operaciones en la Unidad Minera Breapampa - Ayacucho, esta es la primera Mina explotado a tajo abierto y administrado directamente por la Cía. De Minas Buenaventura S.A.A. al mismo tiempo la primera mina operativa de tajo abierto iniciado en esta localidad.

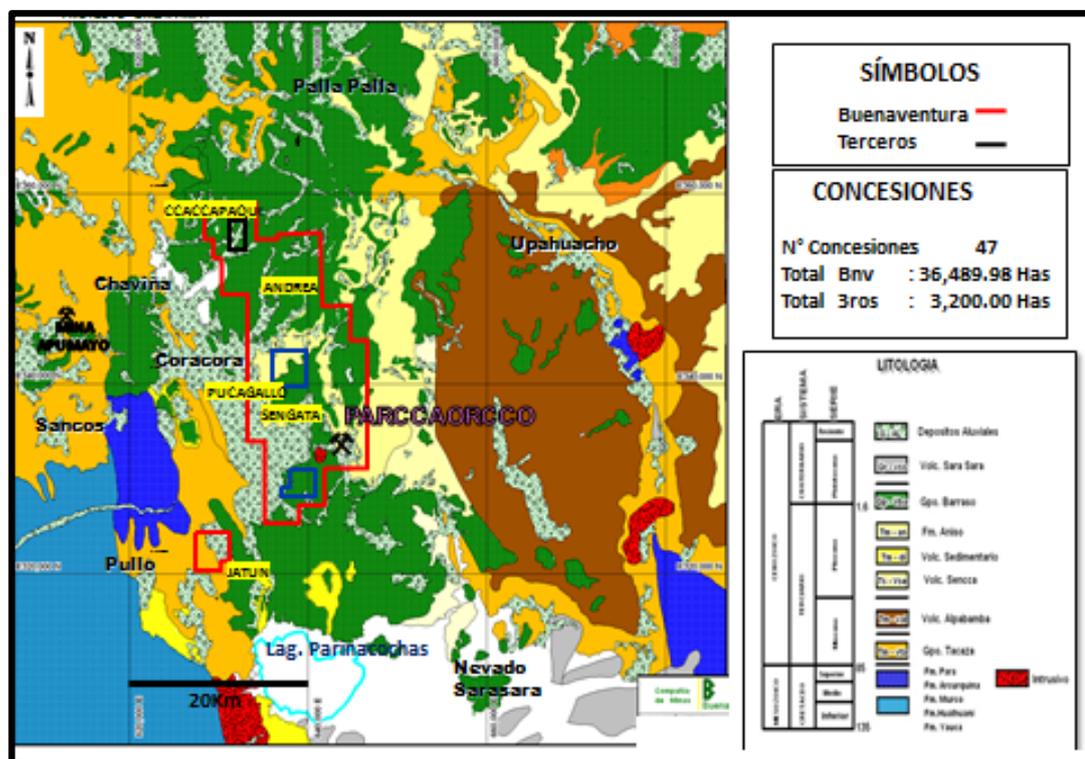
Figura 2.1: Geología Regional  
Fuente: Informe mensual de Geología-Unidad Breapampa

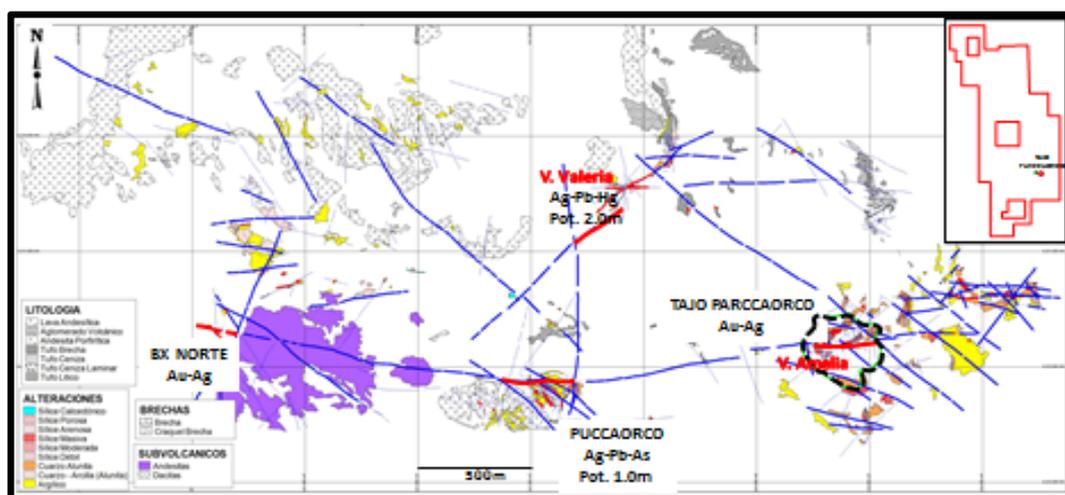
Figura 2.2: Geología Local  
Fuente: Informe mensual de Geología- Unidad Breapampa

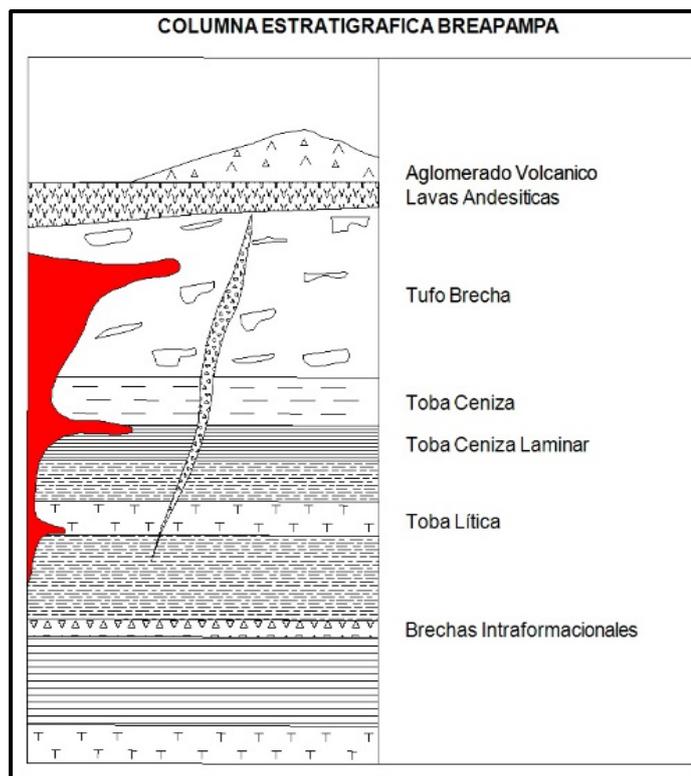
**Figura 2.3:** Columna estratigráfica del Cerro Parcaorcco y alrededores.  
**Fuente:** Informe mensual de Geología - Unidad Breapampa

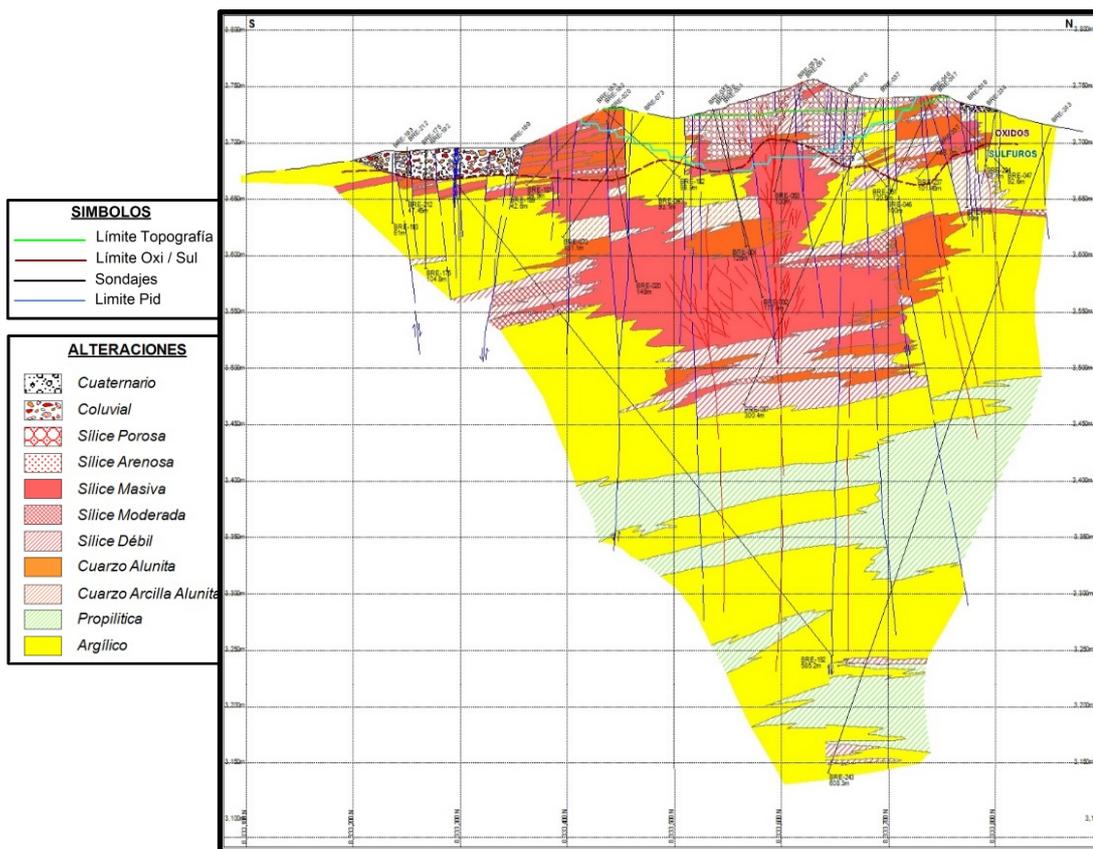
**Figura 2.4:** Sección L-925, Interpretada de alteraciones, Cerro Parccaorcco.  
**Fuente:** Informe mensual de Geología-Breapampa

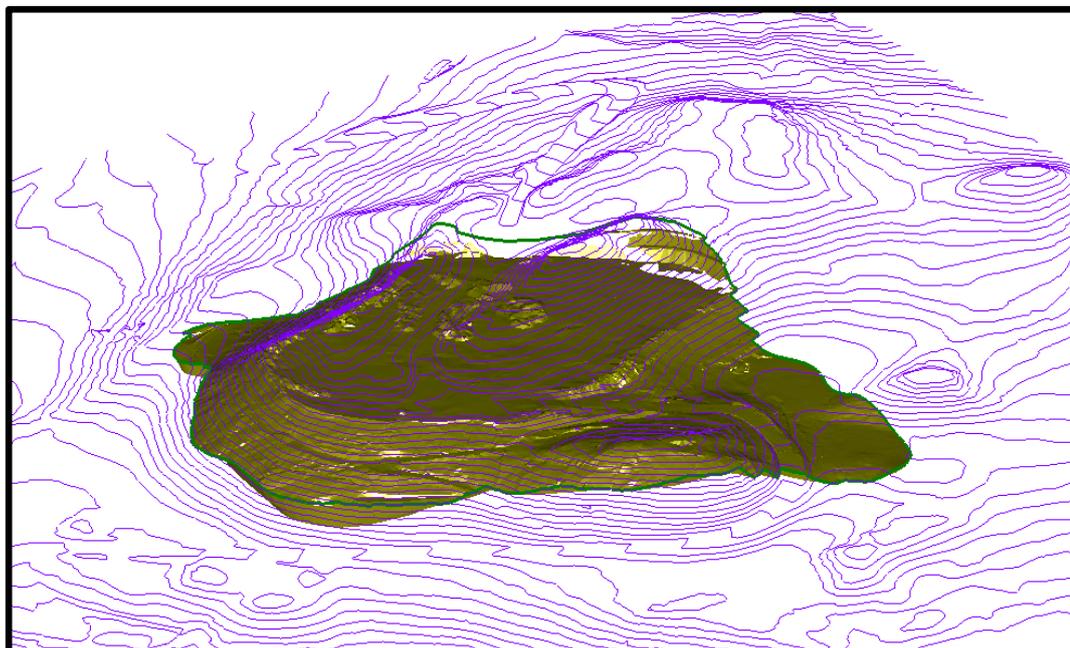
**Figura 2.5:** Solido de óxidos en el tajo Parccaorcco.

Con los sondajes realizados durante el año 2012 nos ha ayudado a reinterpretar el modelo de alteraciones el cual configura sílice porosa, masiva gradando a cuarzo-alunita en la parte central del yacimiento con fuerte control E-W lateralmente la alteración argílica tiene gran desarrollo la cual es principal factor limitante a la mineralización, el nivel de arcillas encontrada en estas zonas configuran estas aseveraciones.

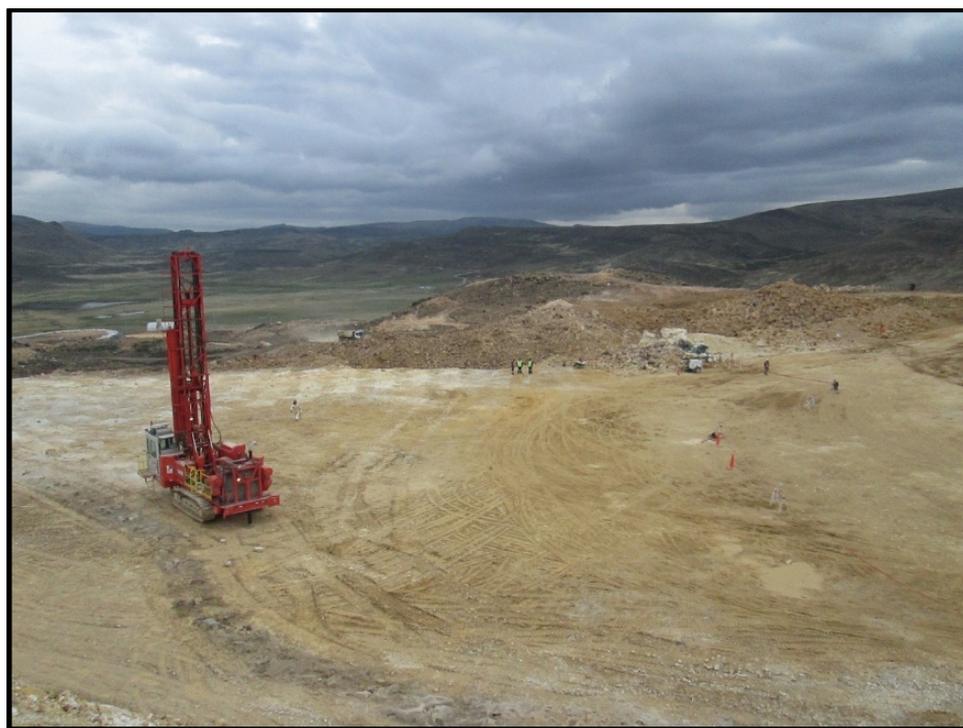
**Figura 3.1:** Perforación en el Tajo Parccaorcco  
**Fuente:** Generado personalmente-Unidad Breapampa

La perforación se encuentra a cargo de la E.E. Mota-Engil, el cual cuenta con un D245S de broca tricónica 6  $\frac{3}{4}$ " , los parámetros de perforación dependen de las características geomecánicas y geológicas del tajo de los diferentes sectores, las mallas que se usan actualmente son triangulares y equiláteras de 4,8 x 5,5 m; 4,0 x 4,7m; 4.3 x 5,0m. pre-corte a cada 1.5m.

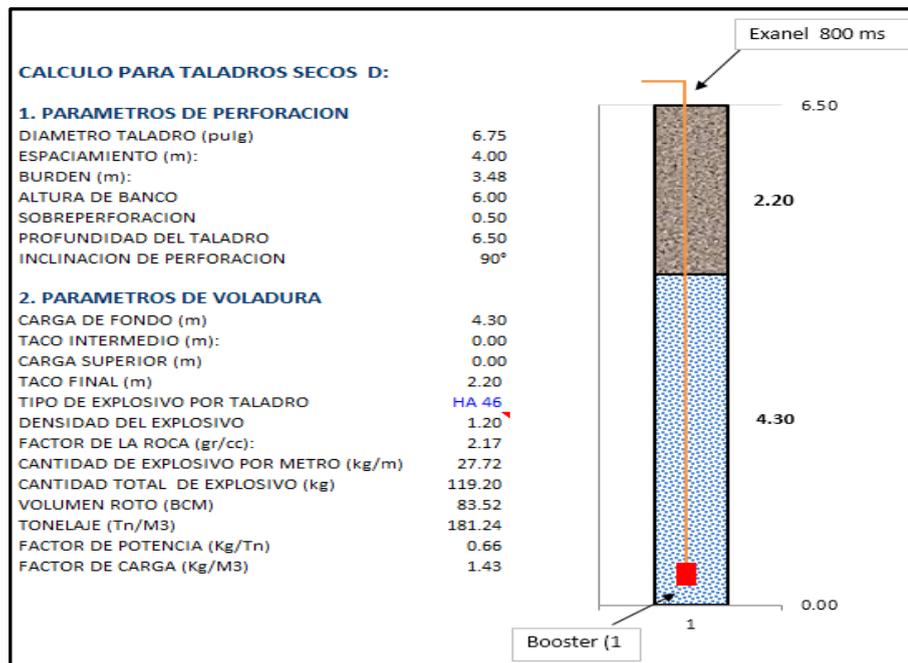
**Figura 3.2:** Diseño de Carga

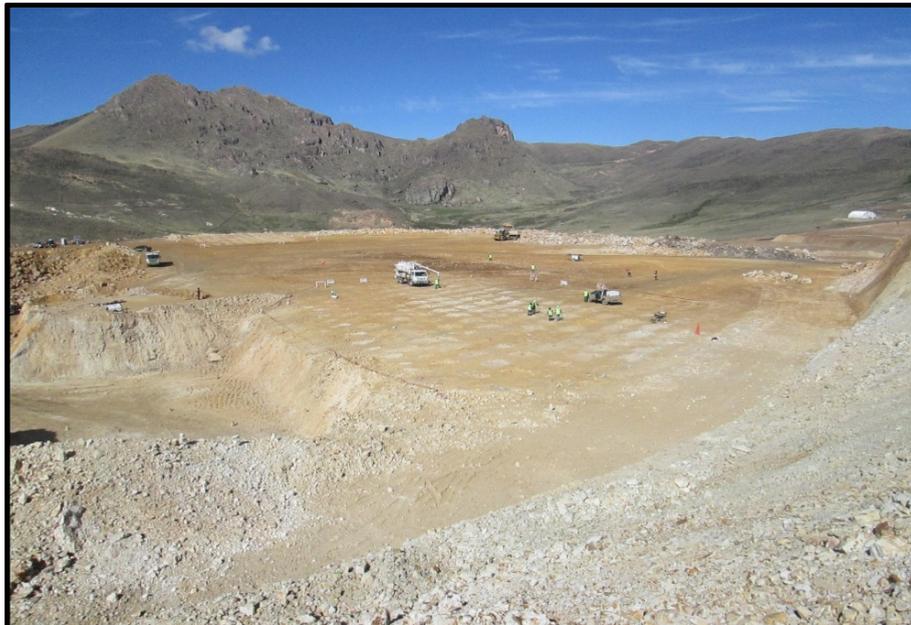
**Figura 3.3:** Carguío de Taladros

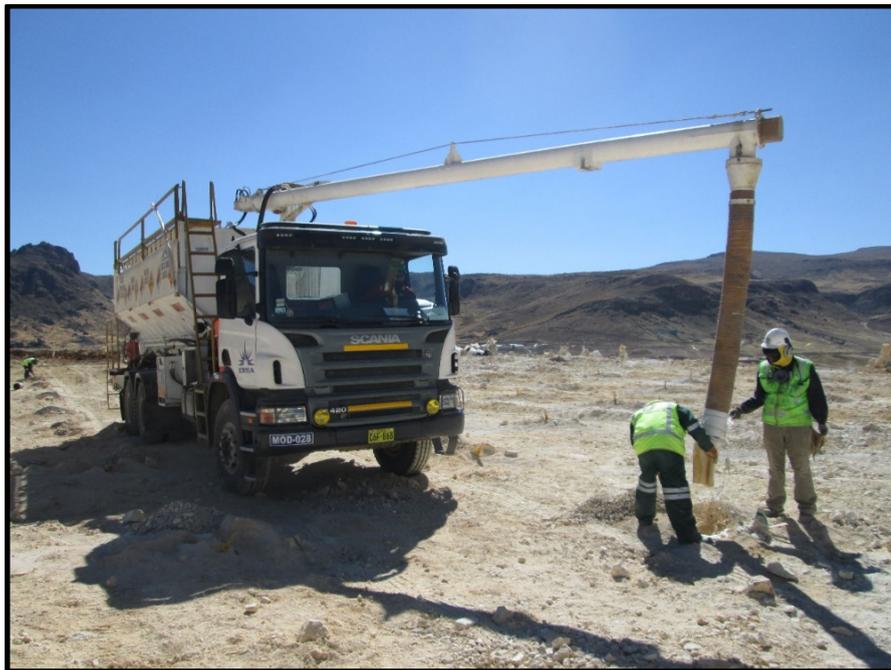
**Figura 3.4:** Carguío de Taladros

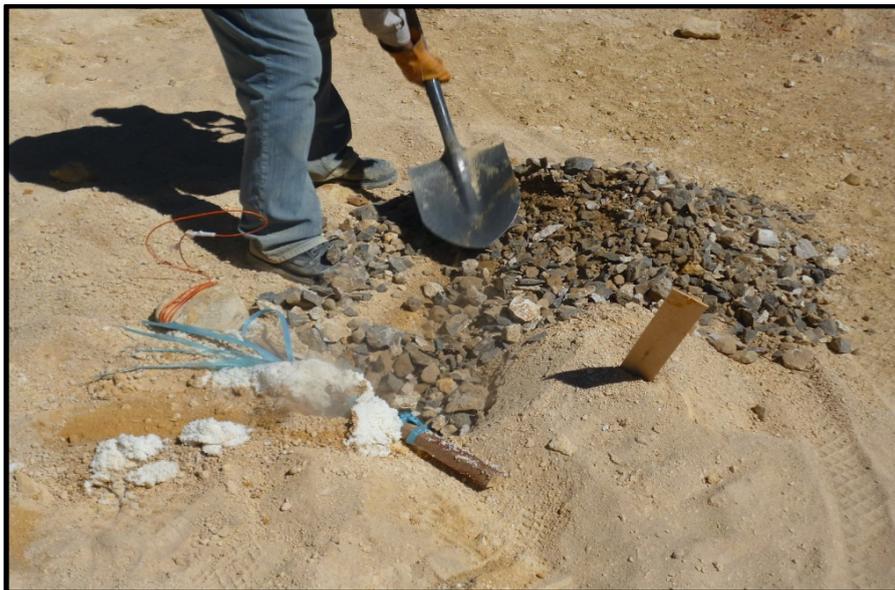
**Figura 3.6:** Tapado de Taladros

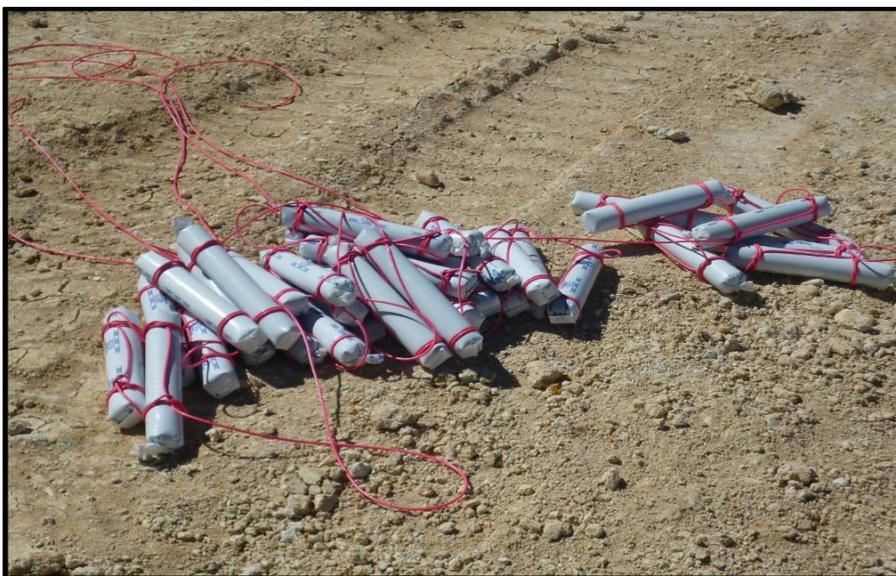
**Figura 3.7:** Hidrogel encartuchada; 7/8 x 8"; Riomax Maxam, utilizado para precortes

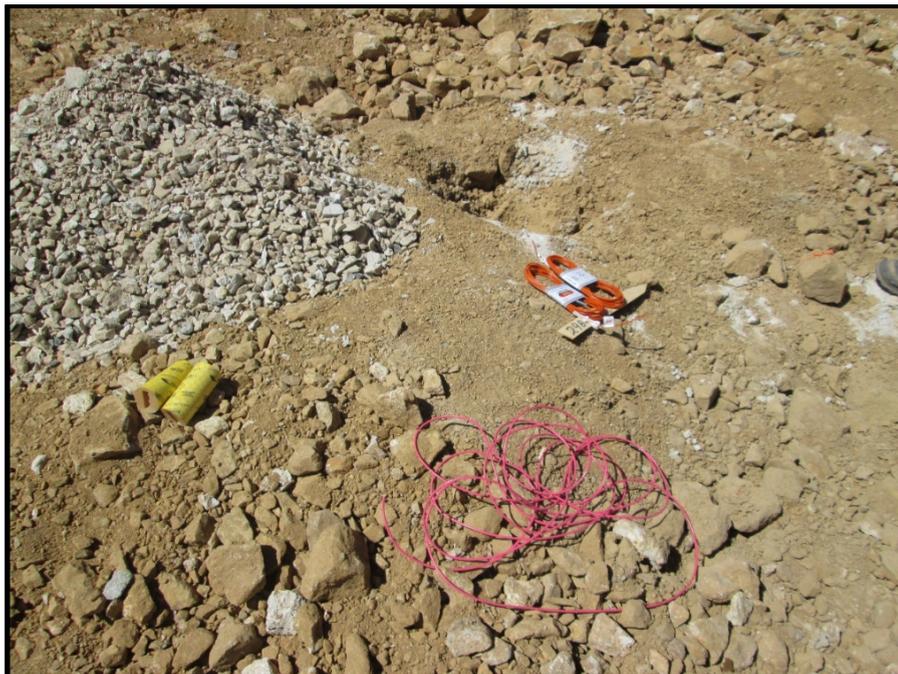
**Figura 3.8:** Accesorios de Voladura

- Factor de Potencia: 0,40Kg/Ton
- Secuencia de Salida: Taladro por taladro
- Sistema controlada de voladura
- Sistema de iniciación: No eléctrico
- Explosivo: Anfo Pesado 30/70 -40/60
- Sistema de carguío: Con camión fabrica: Volkswagen

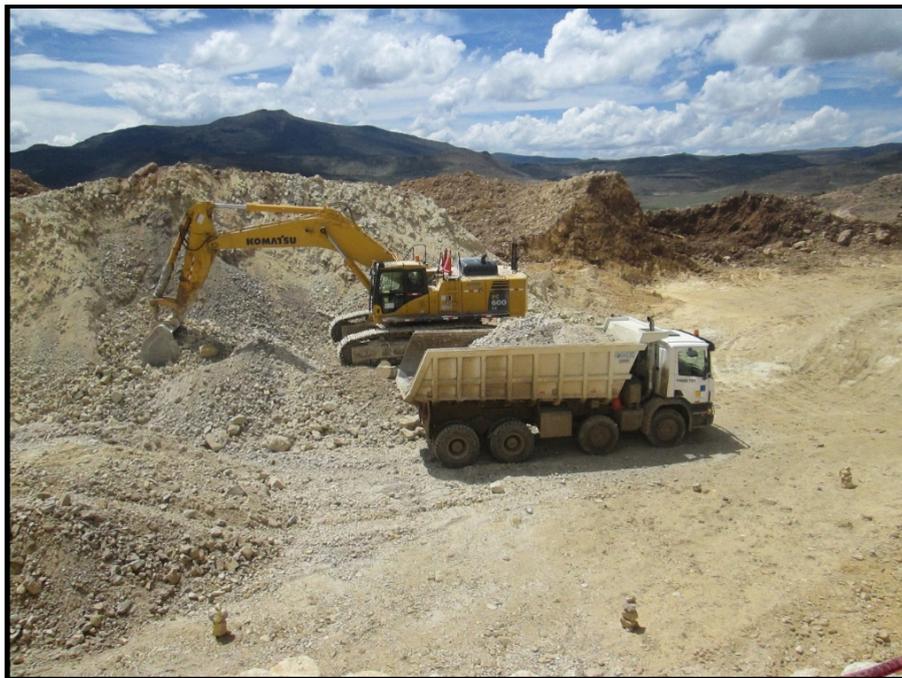
**Figura 3.9:** Carguío de volquetes

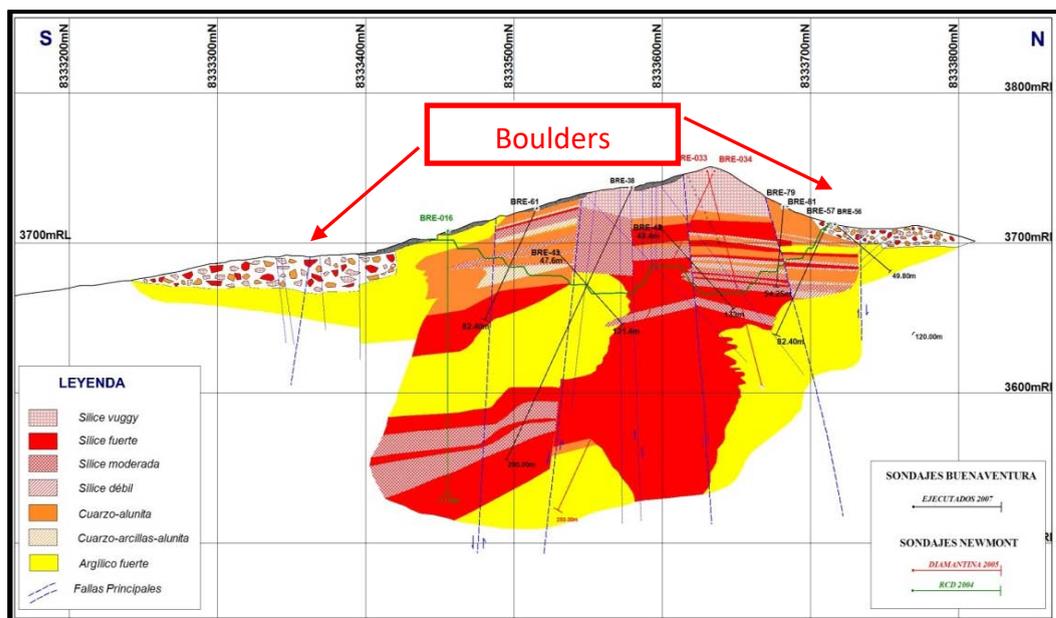
**Figura 3.10:** Identificación de los Boulders  
Fuente: Informe Mensual de Geología-Unidad Breapampa

Con respecto a la nueva zona Coluvial Parccaorcco, esta es una pequeña cuenca ubicada al Oeste-Sur del tajo Parccaorcco que presenta una potencia alrededor de 15m donde predominan los fragmentos de tufo brecha en partes de ceniza con tamaños desde 1.0cm hasta 2.0m con alteración cuarzo-alunita > sílice porosa > sílice masiva. Ocasionalmente se ha observado sílice gris relleno fracturas en estos fragmentos de roca y la relación roca - suelo es de aproximadamente 75-25%.

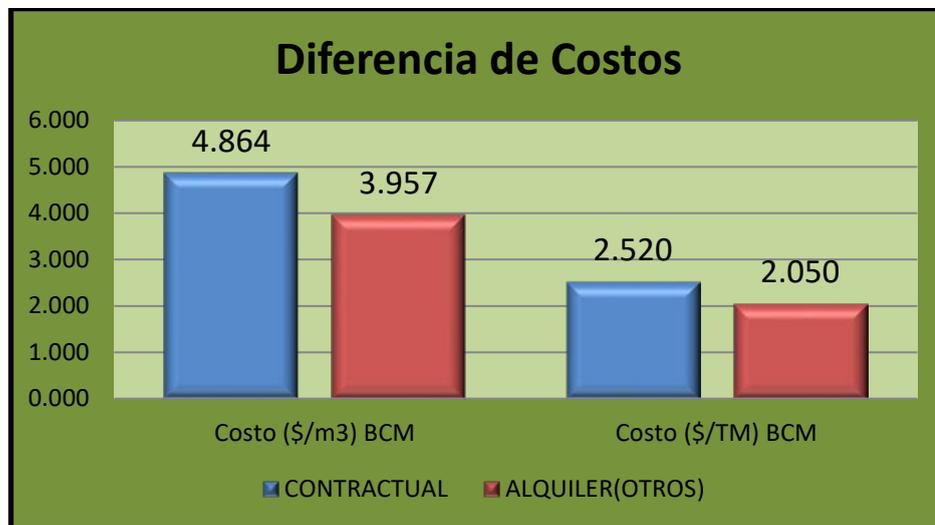
**Figura 3.11:** Comparación de costos (Boulders)  
**Fuente:** Elaboración propia

M3	Ton	\$	\$/ton
<b>BOULDERS</b>	257746,111	463943	619195,50	1,33
<b>Tractor D8</b>			150000	
<b>Picoton</b>			180000	
<b>TOTAL</b>		<b>463943</b>	<b>949195,50</b>	<b>2,05</b>
			<b>Costo Unit.</b>	<b>2,05</b>

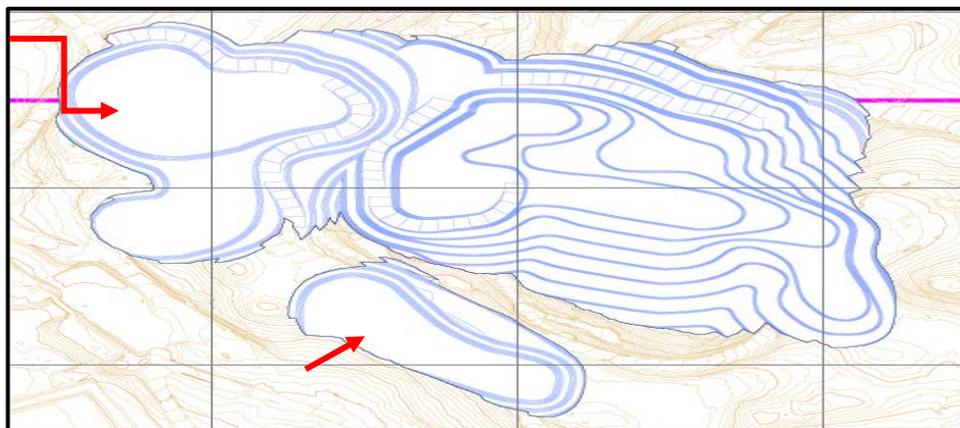
**Figura 3.12:** Ubicación de los Boulders  
**Fuente:** Plan de Minado Anual-Unidad Breapampa

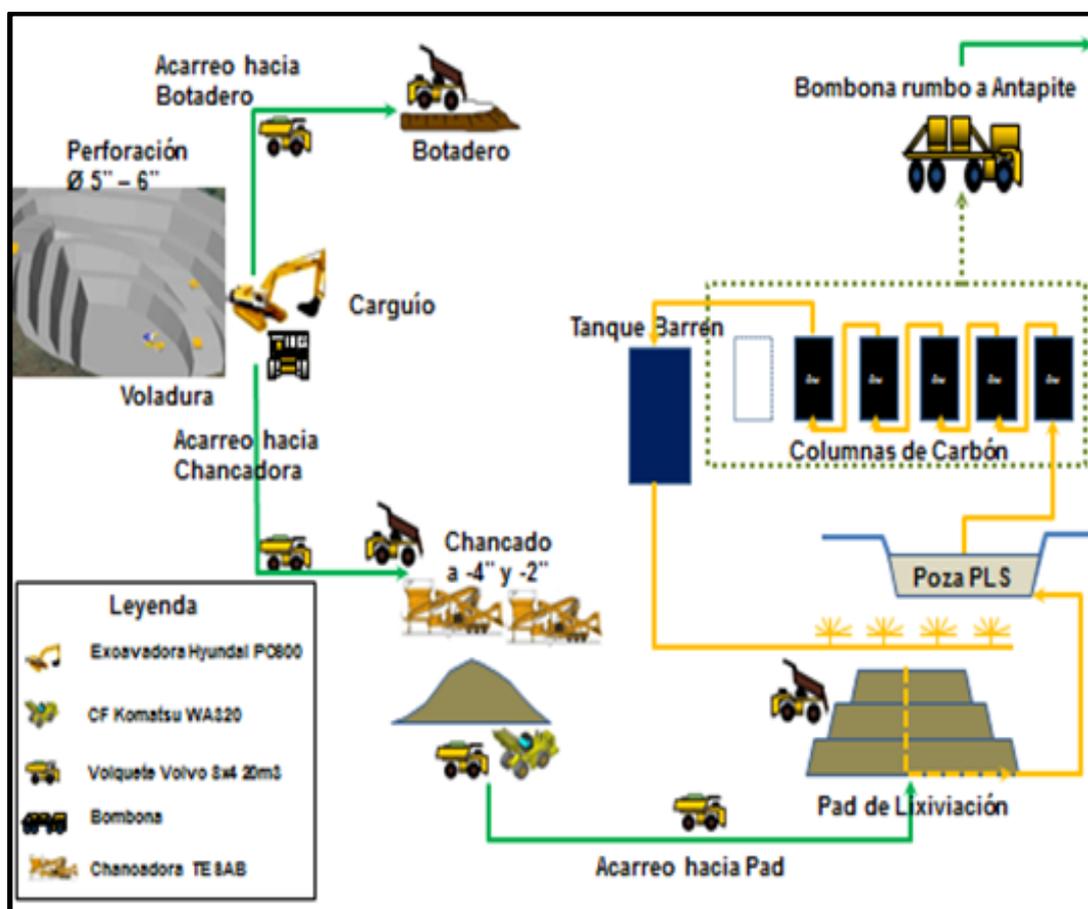
**Figura: 4.1:** Diagrama de flujo en Operaciones Breapampa  
**Fuente:** Cía. de Minas Buenaventura S.A.A. –Unidad Breapampa

detector de metales el cual está enlazado con las fajas para poder detenerlas en caso se detecte algún material metálico que pueda dañar a la chancadora.

El mineral chancado es almacenado en un stock pile para luego ser llevado a la pila de lixiviación. Se cuenta con un colector y extractor de polvo centralizado, el cual por medio de ductos colectará el polvo generado.

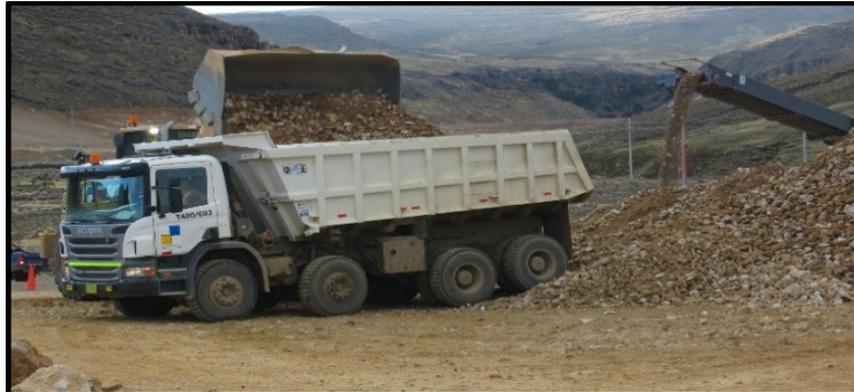
**Figura 4.2:** Carguío de Mineral chancado  
**Fuente:** Generado Personalmente-Unidad Breapampa

Al descargar el volquete deja montículos altos con mineral que es empujado al borde de la pila en construcción mediante el uso de un tractor de orugas D6 dejando nivelado el mineral a la cota de diseño y controlado topográficamente, terminado este primer nivel se realiza la remoción de toda el área superior de la pila(ripeado) usando un tractor de orugas con la finalidad de eliminar el mineral compactado producto del tránsito de volquetes y equipos sobre la plataforma superior de la celda durante su apilamiento, luego se inicia el llenado del segundo nivel hasta alcanzar una altura de capa típica de 8 m tomando las consideraciones que se ha tenido en el llenado de la primera capa, quedando de esta manera lista una celda con una altura de capa típica de lixiviación de 16 m. De similar forma se construirán las otras celdas o módulos de lixiviación en las diferentes áreas del Pad así como en diferentes niveles según su crecimiento. El objetivo de cargar el mineral en dos capas típicas de 8 metros cada una es para asegurar la percolabilidad de la solución a través del mineral.

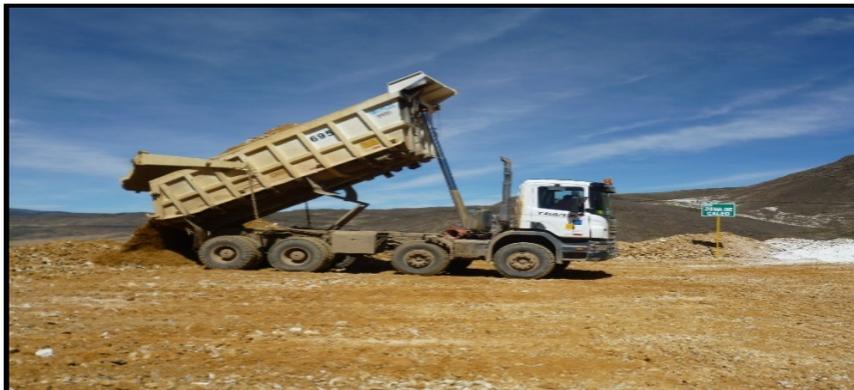
**Figura 4.3:** Descarga de Mineral chancado  
**Fuente:** Generado Personalmente-Unidad Breapampa

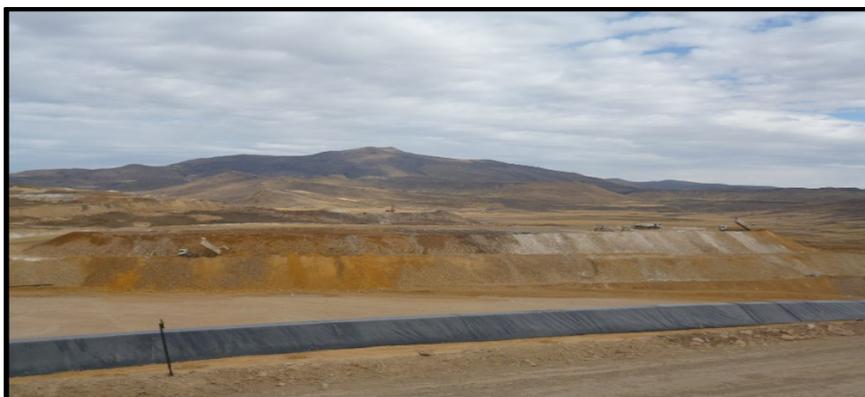
**Figura 4.4:** Lift de mineral chancado en el Pad  
**Fuente:** Generado Personalmente-Unidad Breapampa

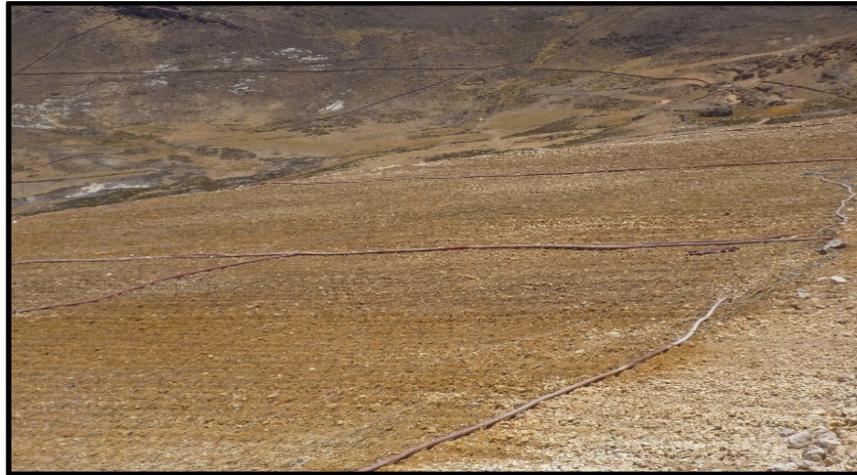
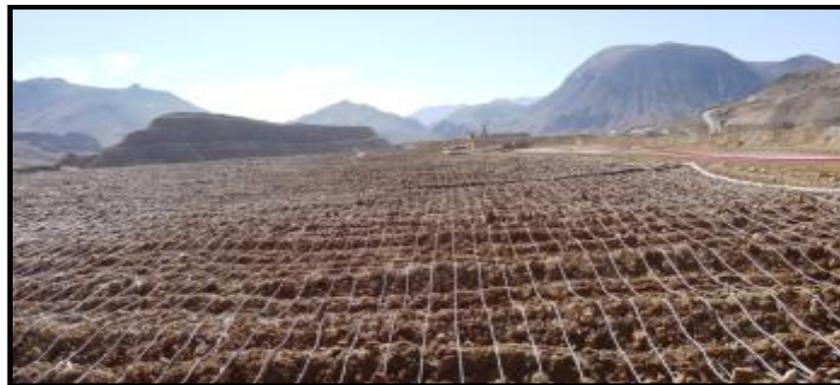
**Figura 4.5:** Regado de Mineral en Pad, Malla de Riego 0.50 m x 0.63 m  
**Fuente:** Generado Personalmente-Unidad Breapampa

La percolación de la solución lixivante se produce a través del lecho del mineral por efecto de la gravedad. En el momento de la máxima saturación del mineral por efecto del riego, éste permite el drenaje de la pila con afloramiento de soluciones cargadas en oro y plata que son conducidas a la poza de solución rica (PLS).

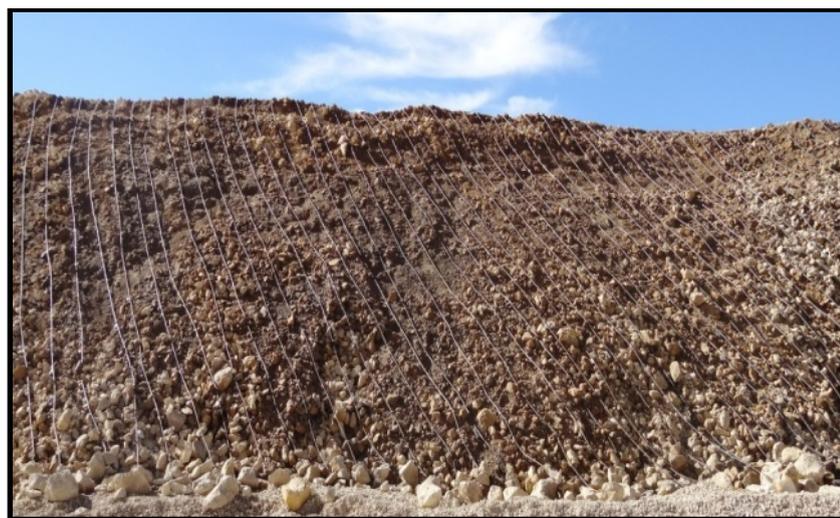
**Figura 4.6:** Regado en talud de Mineral en Pad  
**Fuente:** Generado Personalmente-Unidad Breapampa

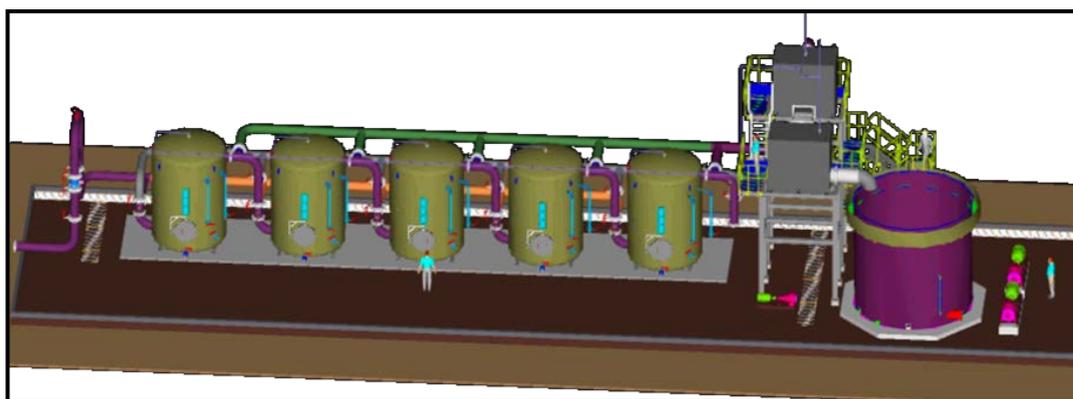
**Figura 4.7:** Circuito de Adsorción

conducida a través de una zaranda estacionarias tipo DSM, para la separación de partículas de carbón que podrían ser arrastrados de las columnas de adsorción, luego del cual, la solución cae al tanque barren.

En este tanque se adiciona el anti-incrustante y cianuro de sodio en solución al 25% para reajustar la fuerza en la solución, y luego es bombeada a las pilas de lixiviación, produciéndose de esta manera el circuito cerrado en forma permanente. Una vez que cargue el carbón activado de la primera columna, éste se descarga y es enviado a desorción.

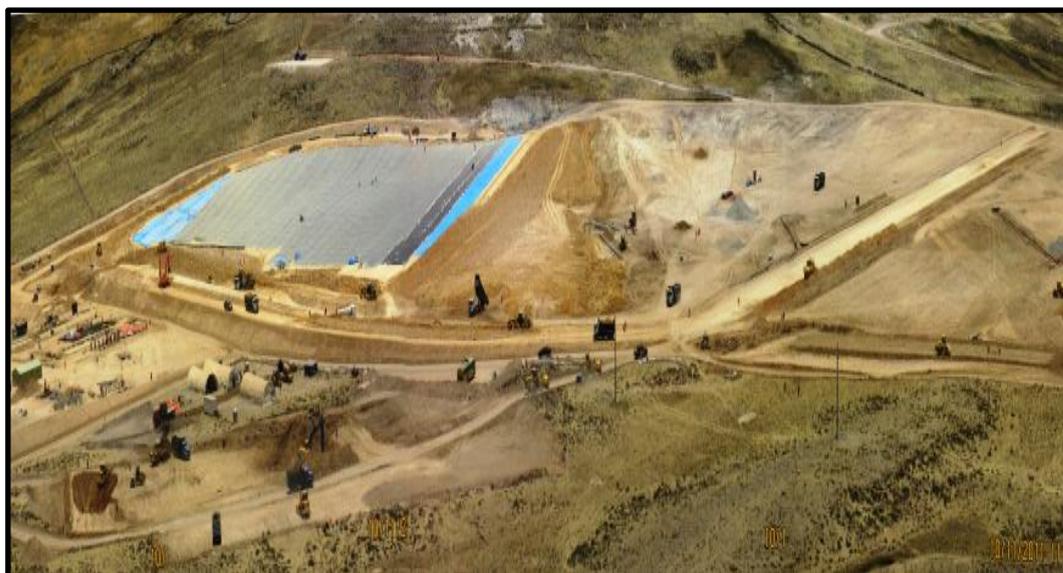
**Figura 4.8:** Vista Panorámica de Construcción de Pad  
**Fuente:** Cía. de Minas Buenaventura S.A.A.- Unidad Breapampa

El plan de nivelación del Pad ha sido diseñado para tener una pendiente mínima de 2% hacia la parte más baja, a fin de garantizar un drenaje efectivo de la solución mediante tuberías principales de colección que convergen en la poza de colección de solución ubicada aguas abajo y al pie del apilamiento del Pad. La solución captada es derivada posteriormente por gravedad mediante tuberías sólidas hacia las pozas de PLS. Anexos del presente informe.

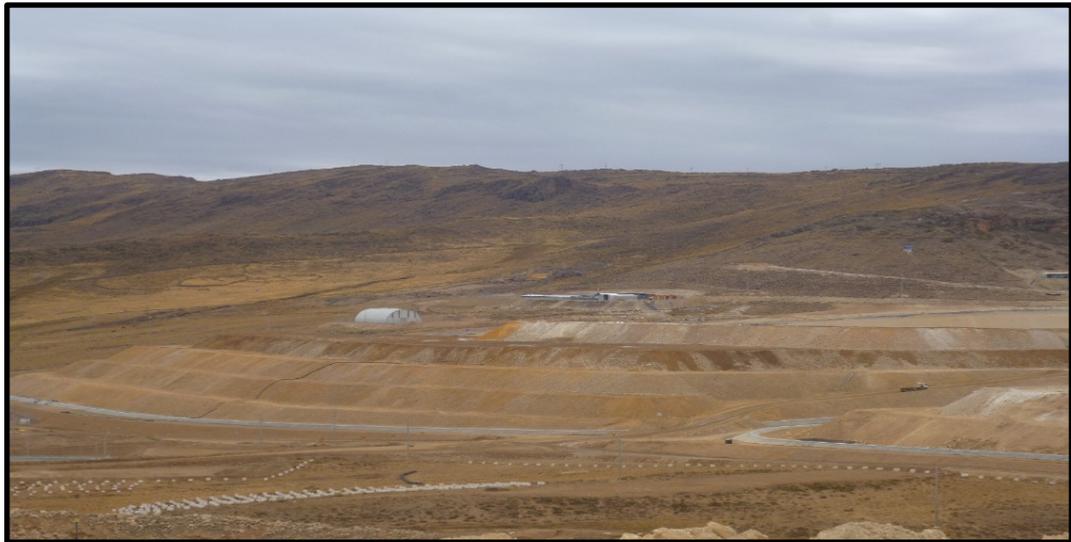
**Figura 4.9:** Vista Panorámica actual de llenado de mineral en Pad  
**Fuente:** Generado Personalmente-Unidad Breapampa

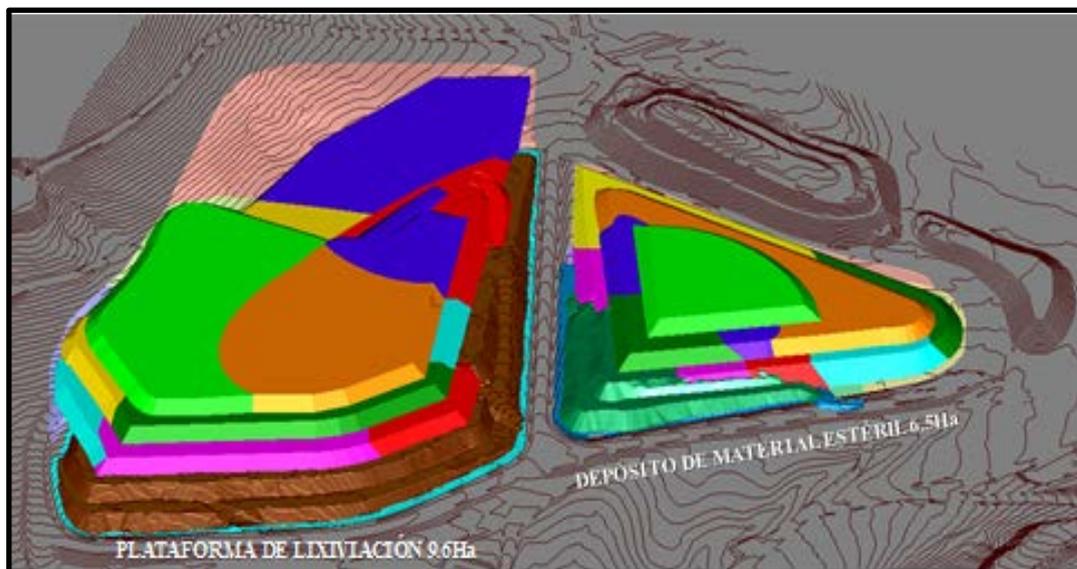
**Figura: 4.10:** Llenado de Pad y botadero Fase I  
**Fuente:** Cía. de Minas Buenaventura S.A.A.- Unidad Breapampa

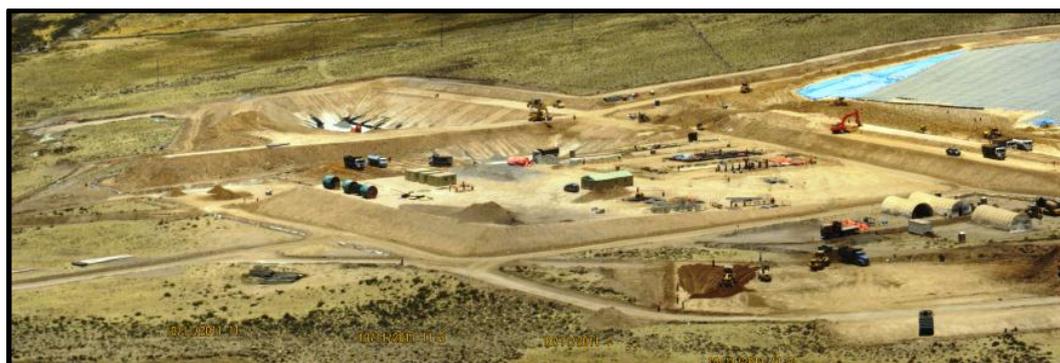
**Figura 4.11:** Vista Panorámica de la construcción de Pozas y Planta de Procesos  
**Fuente:** Cía. de Minas Buenaventura S.A.A.- Unidad Breapampa

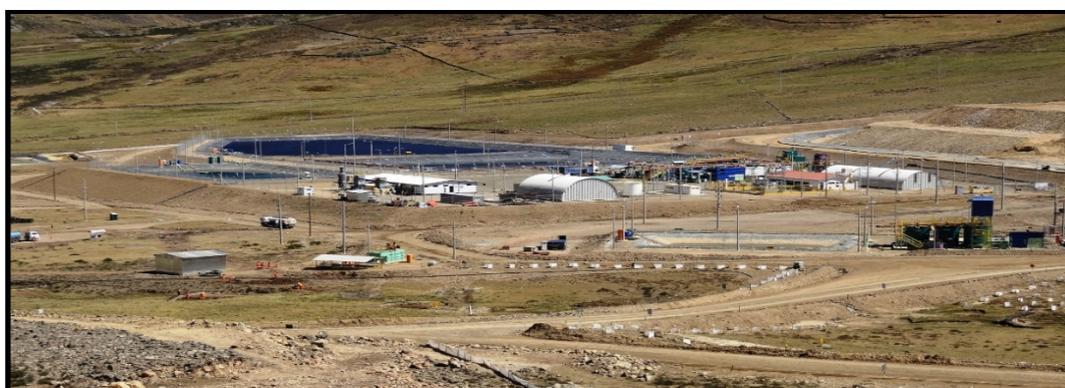
**Figura 4.12:** Vista actual de Planta y pozas  
**Fuente:** Generado Personalmente-Unidad Breapampa

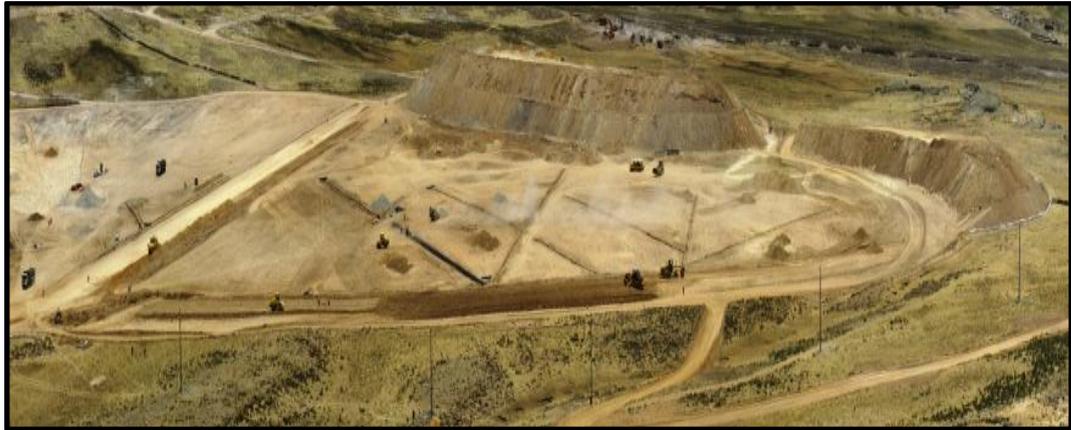
**Figura 4.13:** Vista Panorámica de la construcción de Botadero  
**Fuente:** Cía. de Minas Buenaventura S.A.A.- Unidad Breapampa

Los taludes de apilamiento de diseño emplean bancos de 8 m de altura, taludes intermedios de 1.33H:1V y anchos de berma de 9,33 m, que definen un talud global de 2,5H: 1V por cada tres bancos considerados. Durante el carguío podrían requerirse ajustes si el ángulo de reposo no fuera el indicado o las banquetas podrían variar de ancho debido a deslizamientos de la cara del talud de desmonte.

Adicionalmente, se apilarán las capas con ligeras pendientes lo que permite un drenaje superficial adecuado en las banquetas del depósito de desmonte. Además, se ha considerado un coeficiente sísmico de 0.17 para el análisis y diseño de estabilidad de taludes del botadero.

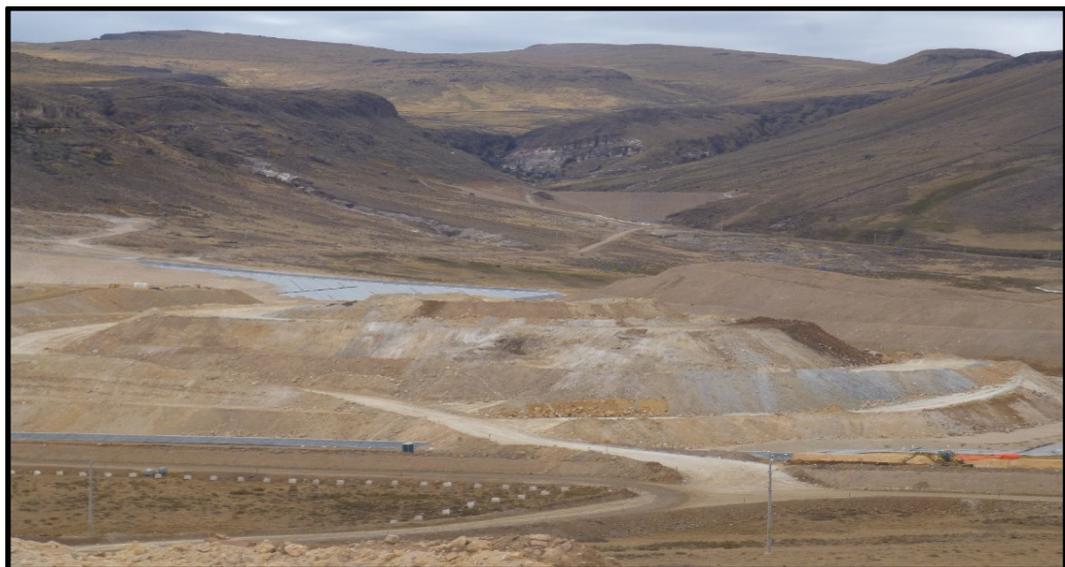
**Figura 4.14:** Vista actual de Botadero  
**Fuente:** Generado Personalmente-Unidad Breapampa

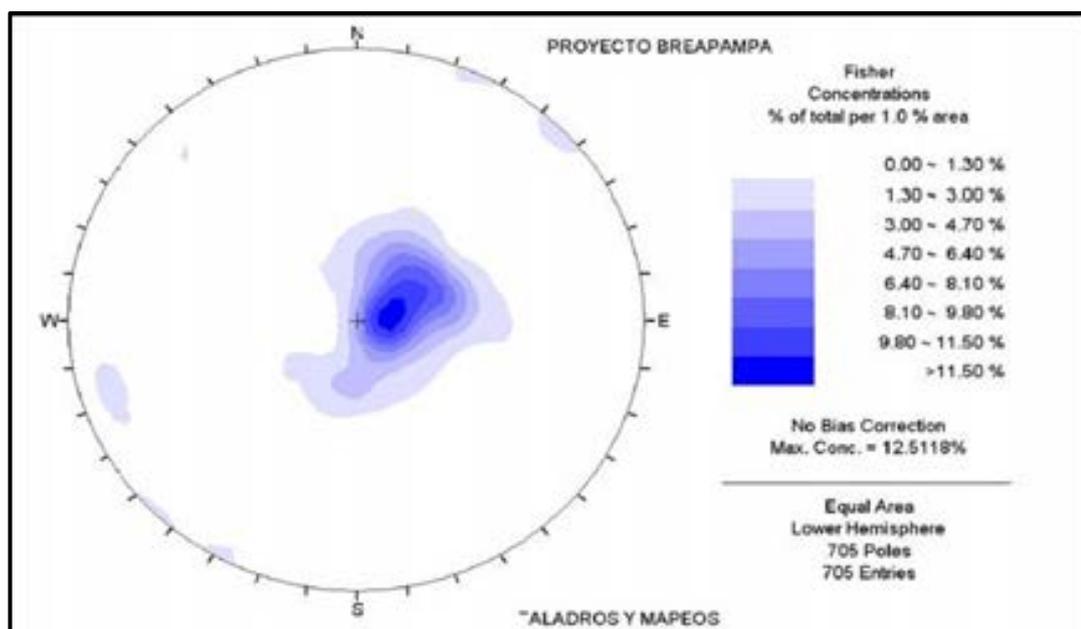
Se definió un dominio estructural único, combinando los estereogramas de estructuras orientadas en taladros y los estereogramas de mapeos superficiales. El estereograma de la Figura 5.1 ilustra los contornos de frecuencia de las orientaciones de los planos. Los intervalos de contornos del tipo Fisher se definieron, dependiendo de la máxima concentración encontrada, entre 0.5 y 1.0 y fueron achurados para una fácil identificación de las familias. Se aprecia una considerable concentración de polos cerca del centro del estereograma.

**Figura 5.1** Estereograma combinado de taladros y mapeos (Curvas de Concentración)  
Fuente: Informe anual de planeamiento Buenaventura - Vector

A partir de las familias de juntas definidas se identificaron las cuñas potenciales a ocurrir, mediante la intersección de los planos representativos de cada familia. La Figura 5.1 ilustra las intersecciones indicadas. Se observa 3 intersecciones, 2 de ellas en los cuadrantes noroeste y una en el cuadrante sureste, cerca del centro del estereograma.

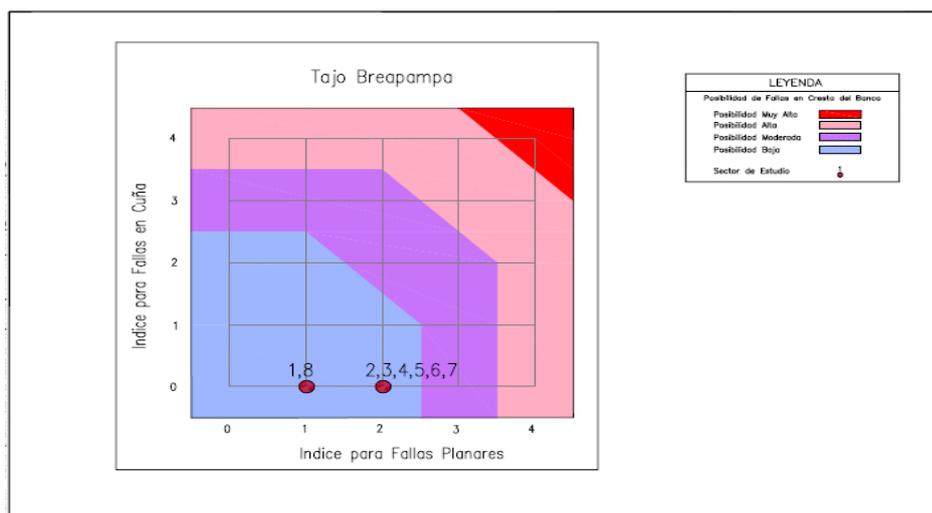
La Figura 5.2 presenta las gráficas con las puntuaciones para falla planar en un eje y para falla por cuña en el otro, para cada sector del tajo. El gráfico resultante es usado luego para clasificar la posibilidad de falla en la cresta del banco. En este caso en todos los sectores analizados la posibilidad de falla es baja.

**Figura 5.2.** Puntajes por Sectores para Fallas Planares y en Cuña  
**Fuente:** Informe anual de planeamiento Buenaventura - Vector

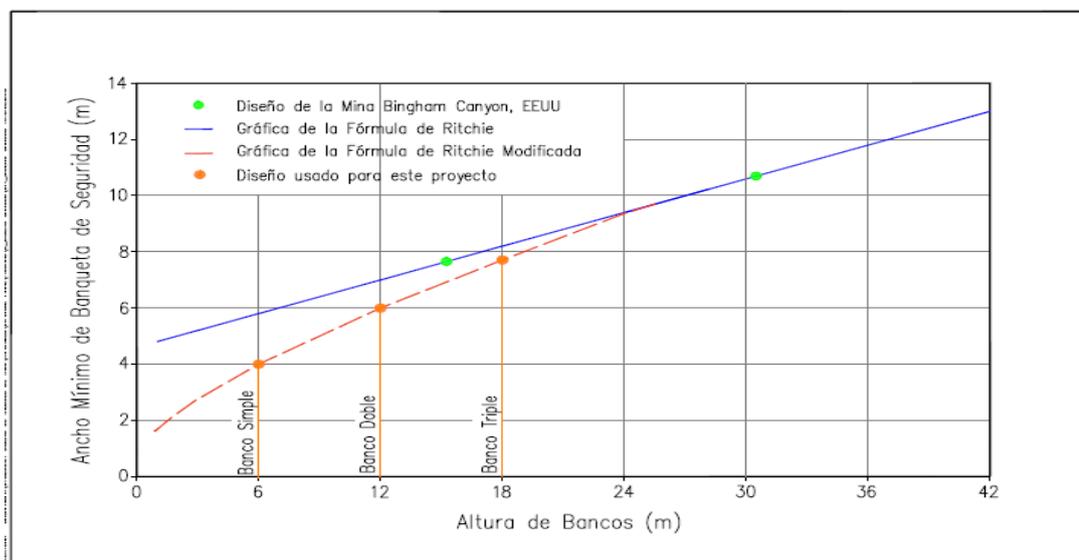
Sin embargo, para alturas de banco relativamente bajas, esta fórmula puede ser muy conservadora. Para este proyecto se usó una versión modificada no-lineal de esta ecuación, la cual requiere banquetas de seguridad de menor ancho en bancos con menos de 20 metros de altura y banquetas de seguridad de anchos similares para bancos con más de 20 metros de altura. Con este cambio se obtiene un ancho mínimo de banqueta de seguridad de 4.0 m para bancos simples (6 metros de altura), 6.0 metros para bancos dobles (12 m de altura), y 7.7 para

bancos triples (18 m de altura). En la Figura 5.3 se puede observar la curva usada para la determinación de los anchos mínimos.

**Figura 5.3.** Ancho mínimo de banquetta de seguridad vs altura de bancos

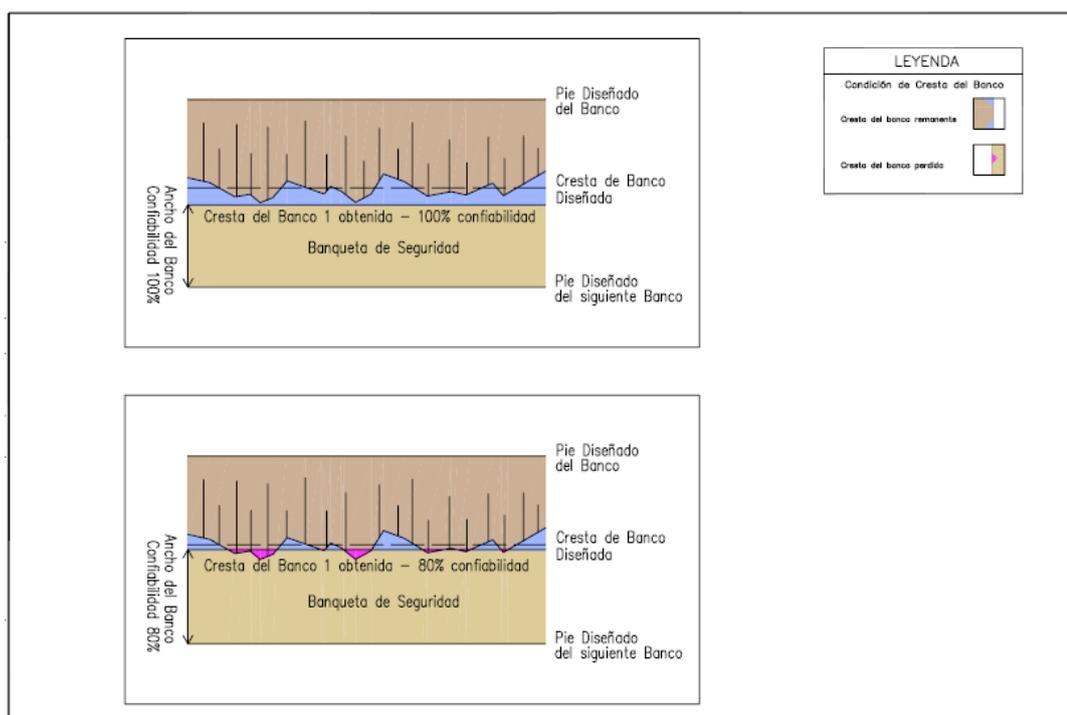
La confiabilidad en las banquetas de seguridad (catch bench) puede ser descrita en términos del porcentaje del banco remanente más allá de un ancho de banqueteta dado (Ver Figura 5.4). Para un área de bancos dada, el ancho de una banqueteta de seguridad para una confiabilidad del 100% en la cresta del banco es el ancho en el cual el 100% de la cresta queda como remanente. El ancho de banqueteta de seguridad para una confiabilidad del 80% es el ancho en el cual se conserva el 80% de la cresta. Para la misma área de bancos, el ancho de la banqueteta de seguridad con un 80% de confiabilidad siempre deberá ser mayor que el ancho de una banqueteta con 100% de confiabilidad.

**Figura 5.4.** Variabilidad en crestas de bancos debido a juntas.
