**UNIVERSIDAD NACIONAL DE INGENIERIA**  
**FACULTAD DE INGENIERIA GEOLOGICA MINERA Y METALURGICA**

**“INICIO DE OPERACIONES EN LA UNIDAD MINERA  
BREAPAMPA - BUENAVENTURA”**

**INFORME DE SUFICIENCIA**

El siguiente informe de suficiencia comprende el inicio de operaciones en la Unidad Minera Breapampa - Ayacucho, esta es la primera Mina explotado a tajo abierto y administrado directamente por la Cía. De Minas Buenaventura S.A.A. al mismo tiempo la primera mina operativa de tajo abierto iniciado en esta localidad.

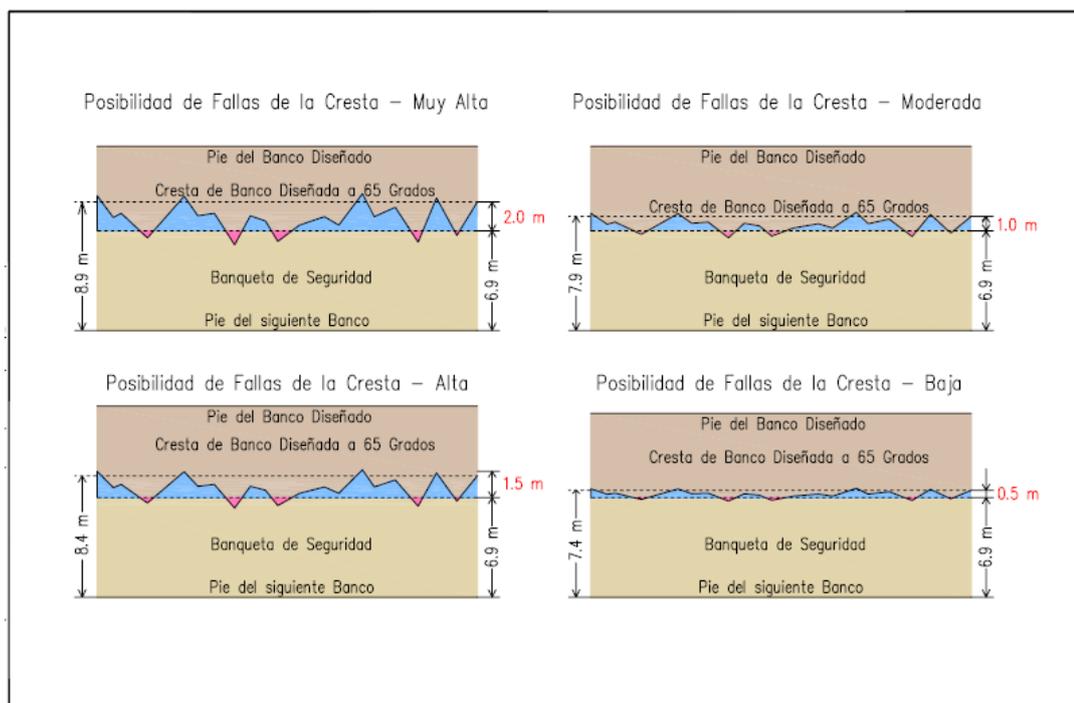
Para estimar el ángulo de la cara del banco para el diseño de la banqueta de seguridad, se asumió un valor fijo de pérdida de ancho de cresta a partir de un ángulo inicial de  $65^\circ$  para cada puntuación de posibilidad de falla en la cresta (ver Figura 5.5). Estos valores de pérdida de ancho en la cresta se basaron en los datos de buzamiento, espaciamiento y persistencia de las principales familias y en observaciones previas en minas en operación, utilizándose para el diseño de las banquetas de seguridad en cada sector del tajo. La pérdida o caída asumida en la cresta de un banco, en combinación con el ancho mínimo de la banqueta de seguridad determinado con la fórmula de Ritchie modificada, controló el ángulo interrampa obtenible para configuraciones de bancos simples.

**Figura 5.5.** Variabilidad en Crestas Asumidas

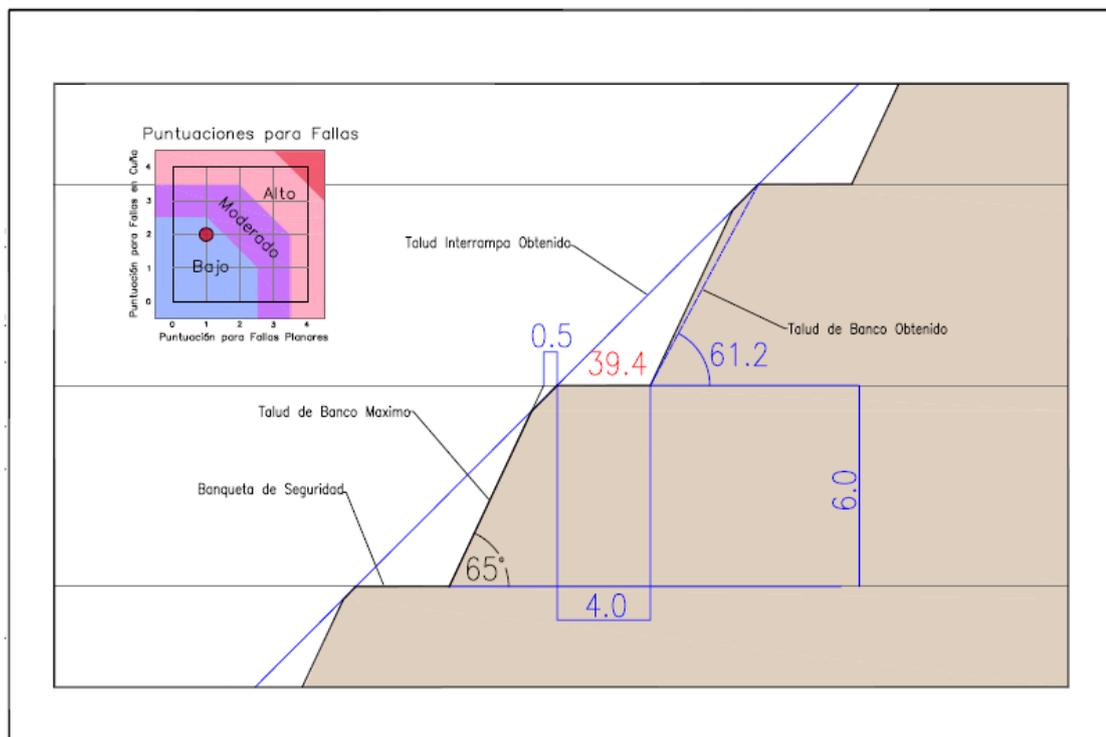
**Figura 5.6.** Diseño de bancos simple - Falla de cresta estimada  
**Fuente:** Informe anual de planeamiento Buenaventura - Vector

Configuración de Banco	Altura	Posibilidad de Falla	Ancho mínimo de banquetas de seguridad(m)	Falla en cresta de banco(m)	Angulo de cara del banco(°)	Angulo Interrampa(°)
Simple Figura 5.7	6	Baja	4	0.5	61.2	39.4
Doble Figura 5.8	12	Baja	6	0.5	65.9	46.6
Triple Figura 5.9	18	Baja	7.7	0.5	66.1	48.9

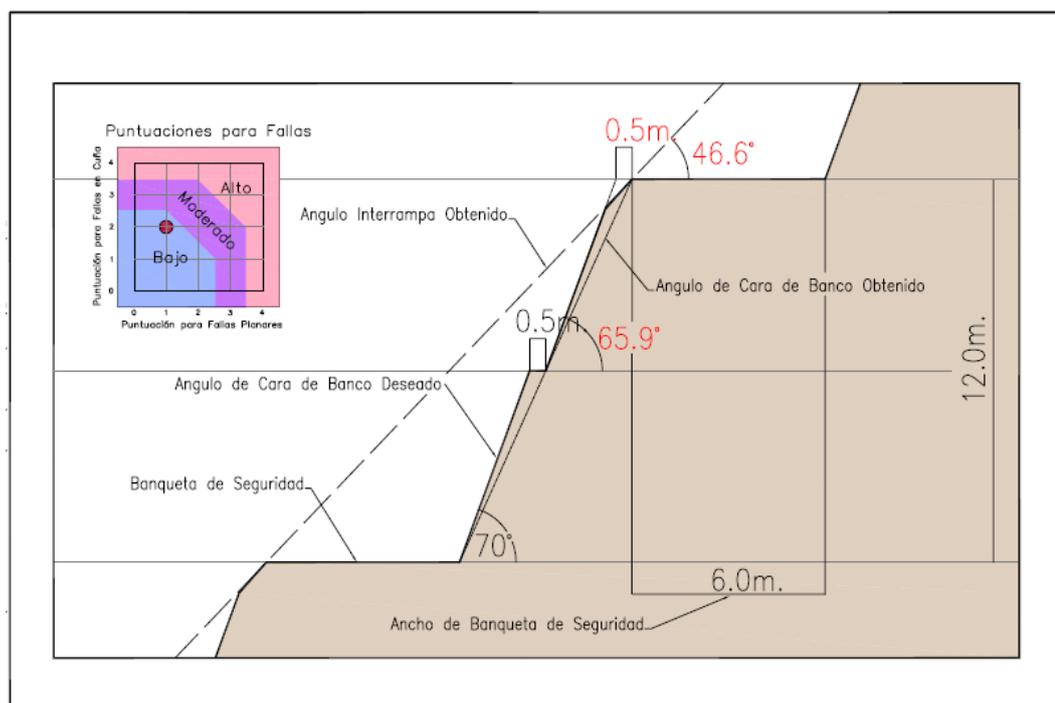
**Figura 5.7.** Diseño de bancos dobles - Falla de cresta estimada  
**Fuente:** Informe anual de planeamiento Buenaventura - Vector

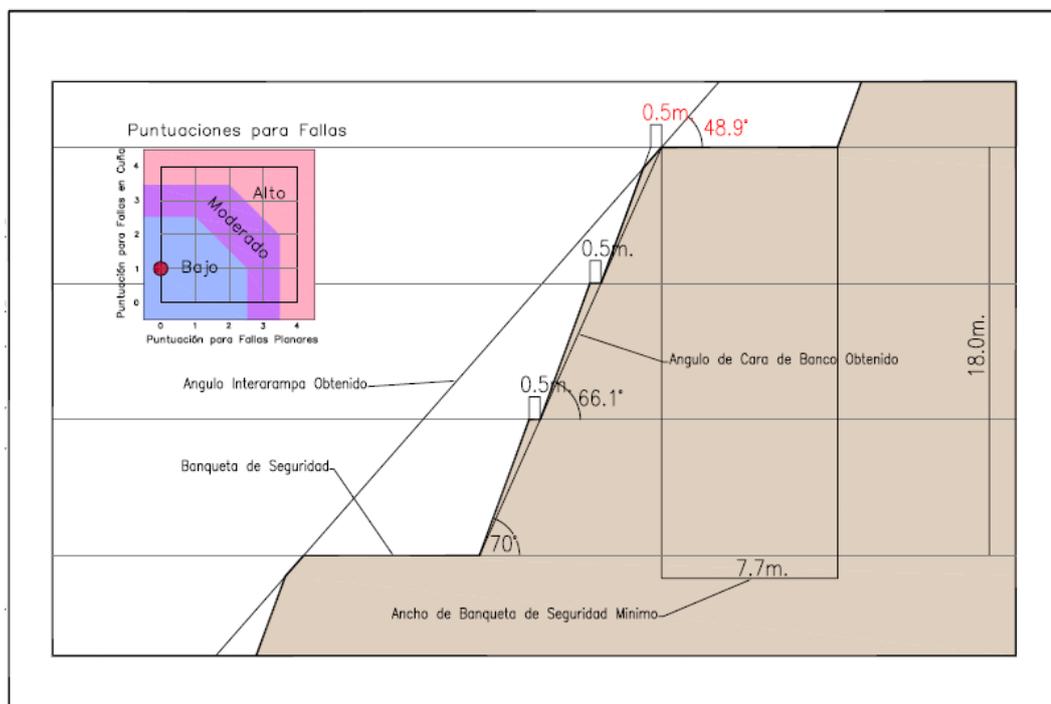
**Figura 5.8.** Diseño de bancos triples - Falla de cresta estimada  
**Fuente:** Informe anual de planeamiento Buenaventura - Vector

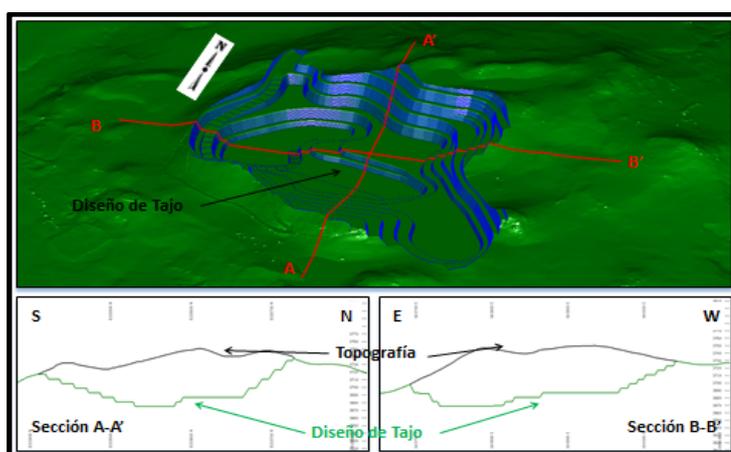
GEOMETRIA DE DISEÑO DE TAJO	
Ancho de Rampas	12 m
Pendiente de Rampas	10%
Altura de Banco	6 m
Angulo de Talud de Banco	60° - 65°
Ancho de Berma	5.8m - 13.2m
Angulo Interrampa	49° - 20°

**Figura 6.1** Diseño Final del tajo Parccaorcco

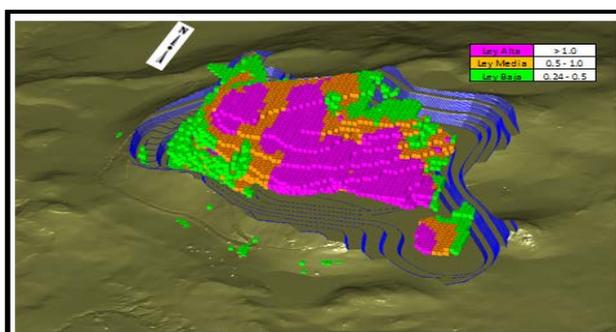
**Figura 6.2** Modelo de bloques

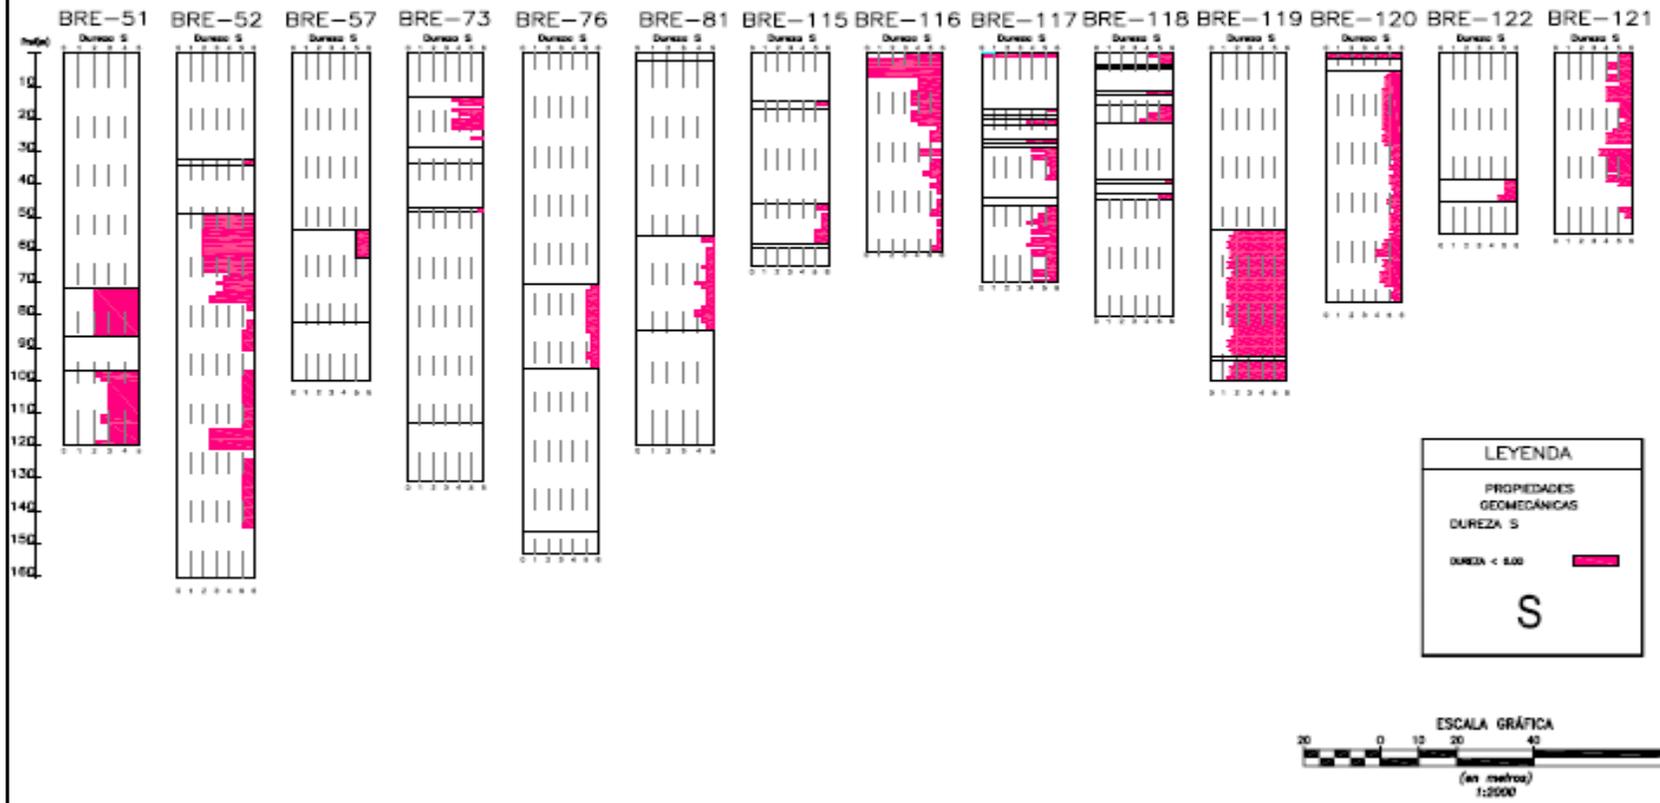
**Nº 1** Propiedades Geomecánicas Dureza S- Taladros Geomecánicos

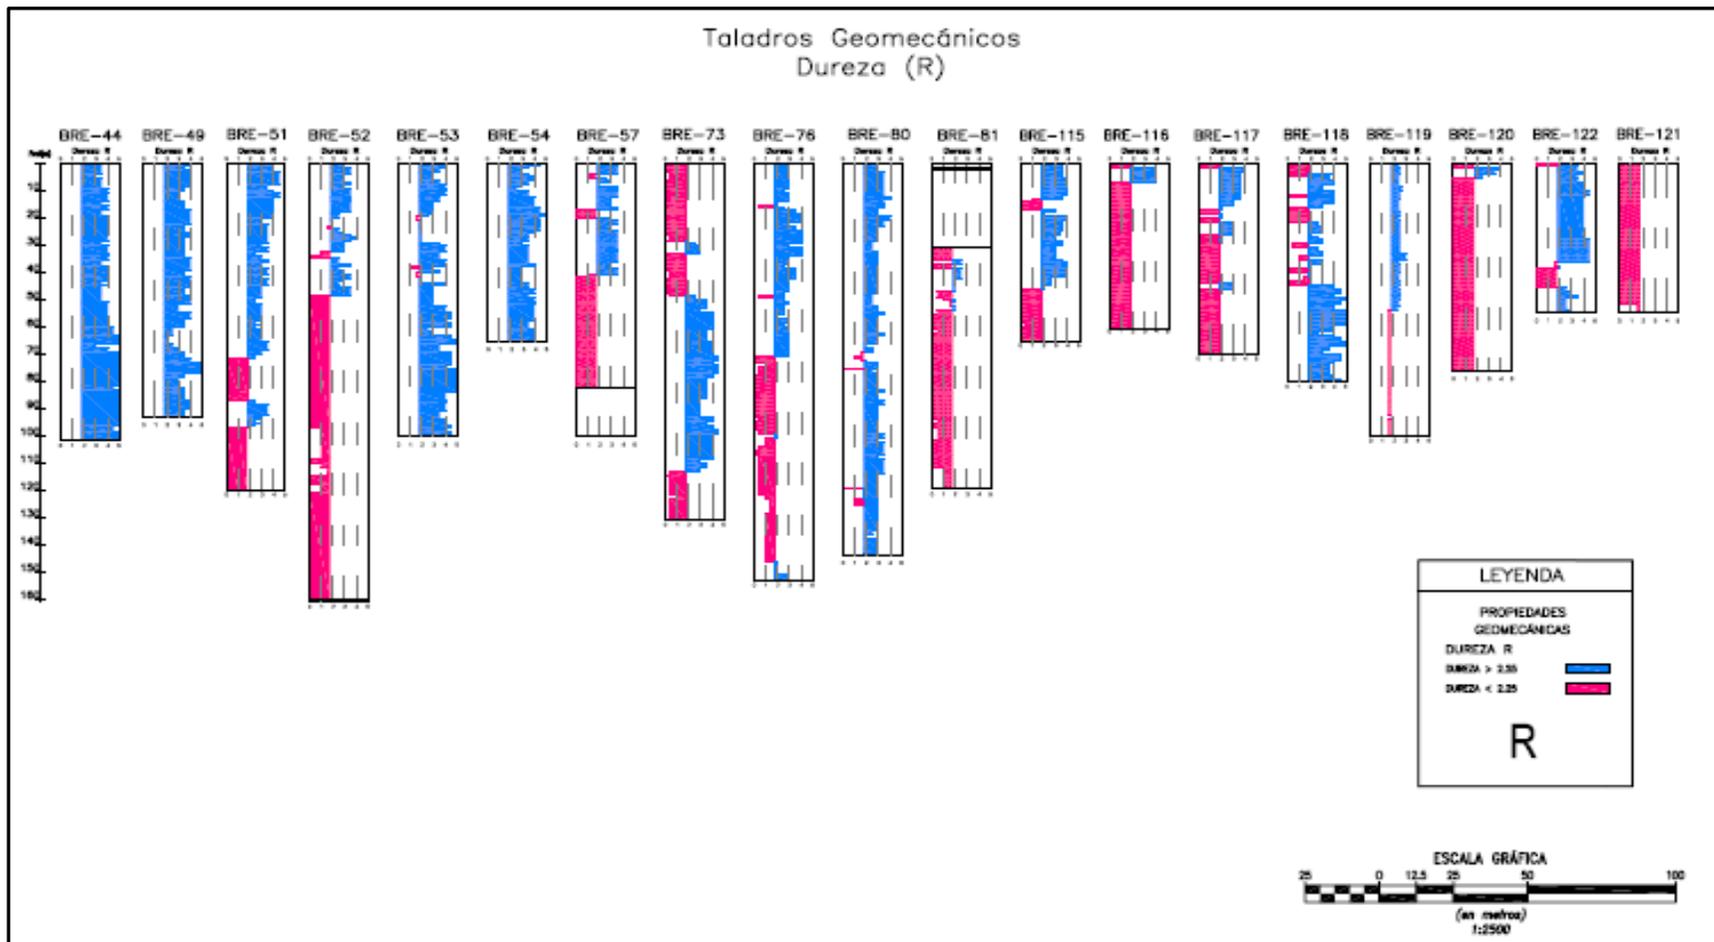
**Nº 2** Propiedades Geomecánicas Dureza R- Taladros Geomecánicos

Los valores promedio de dureza (R), RQD. Condición de fracturas (CF) y RMR de los tramos de roca de los taladros geomecánicos (Figura 2 al 5 del Anexo A), fueron usados para caracterizar las propiedades geomecánicas de cada tipo de roca, clasificado en función de su litología y alteración. Los valores promedio de estas propiedades se muestran en la tabla 14.

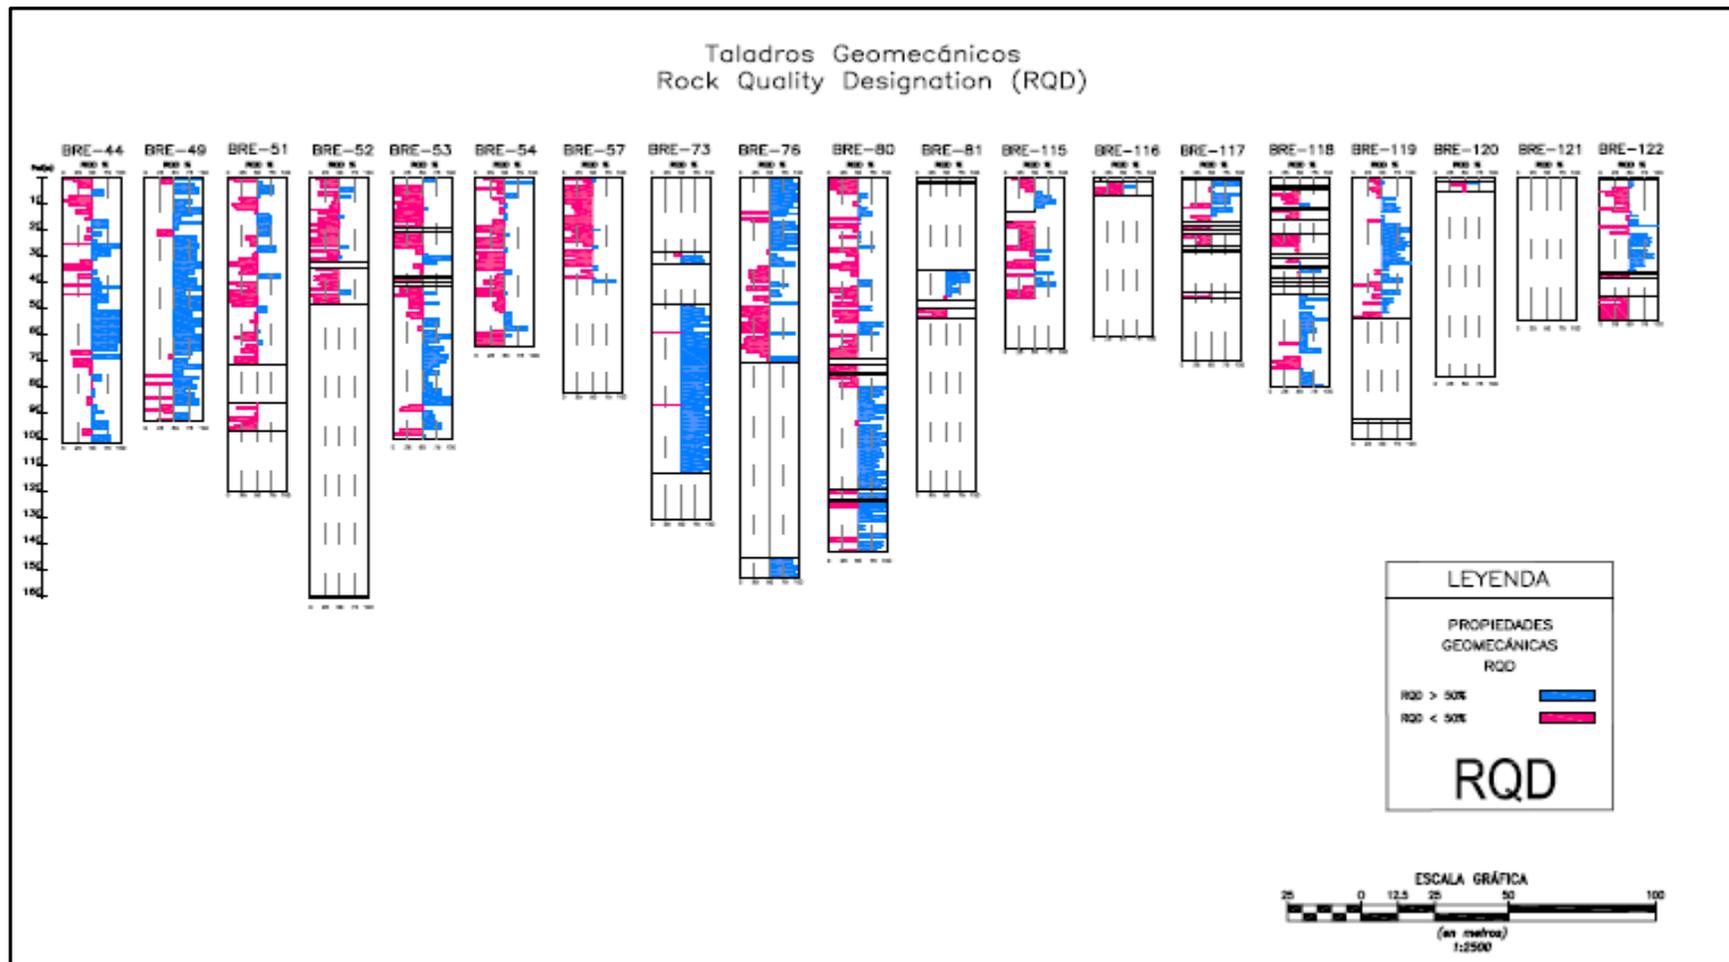
Nº 3 Propiedades Geomecánicas RQD- Taladros Geomecánicos

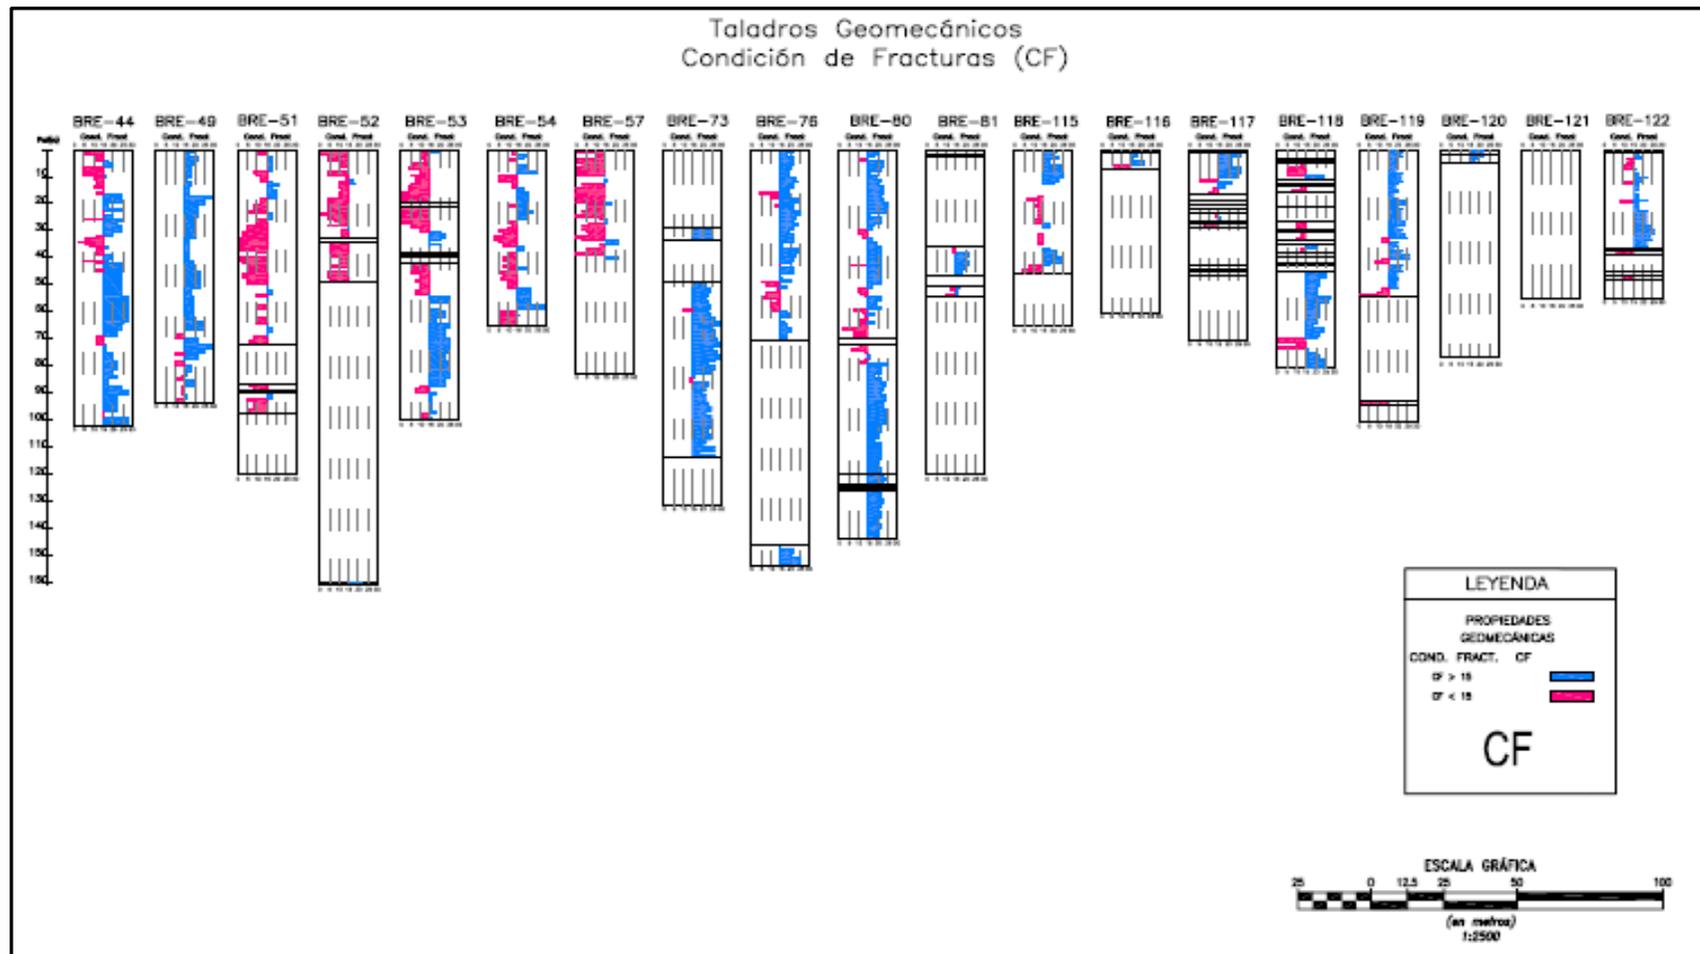
Nº 4 Propiedades Geomecánicas Condición de Fracturas- Taladros Geomecánicos

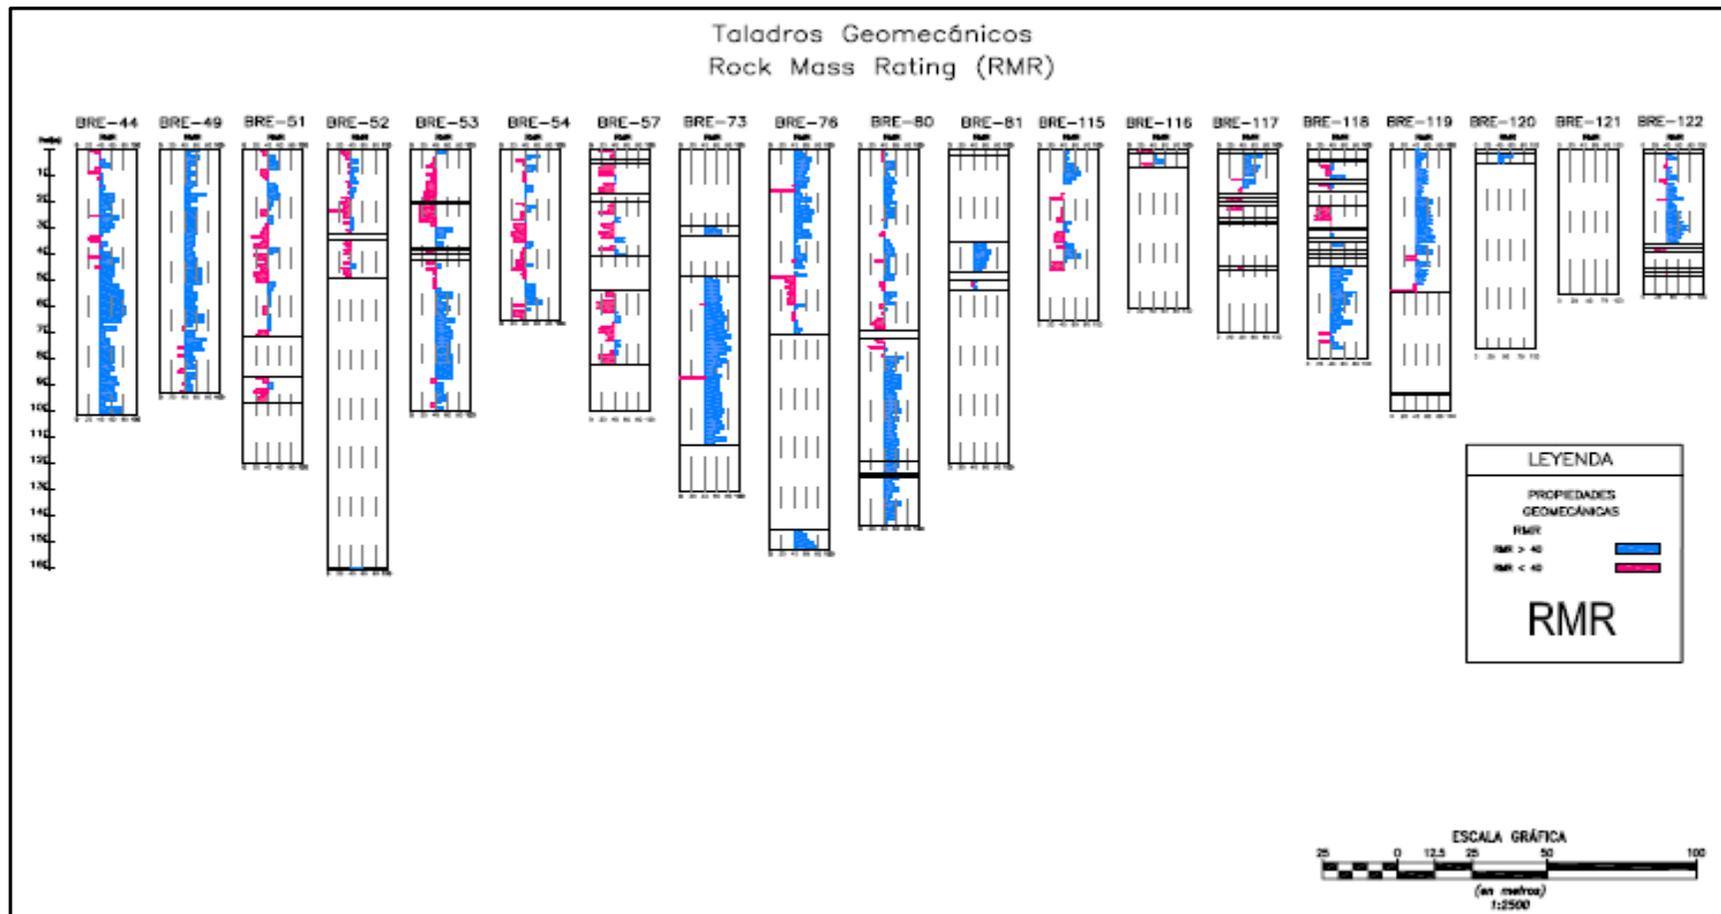
**Nº 5** Propiedades Geomecánicas RMR- Taladros Geomecánicos

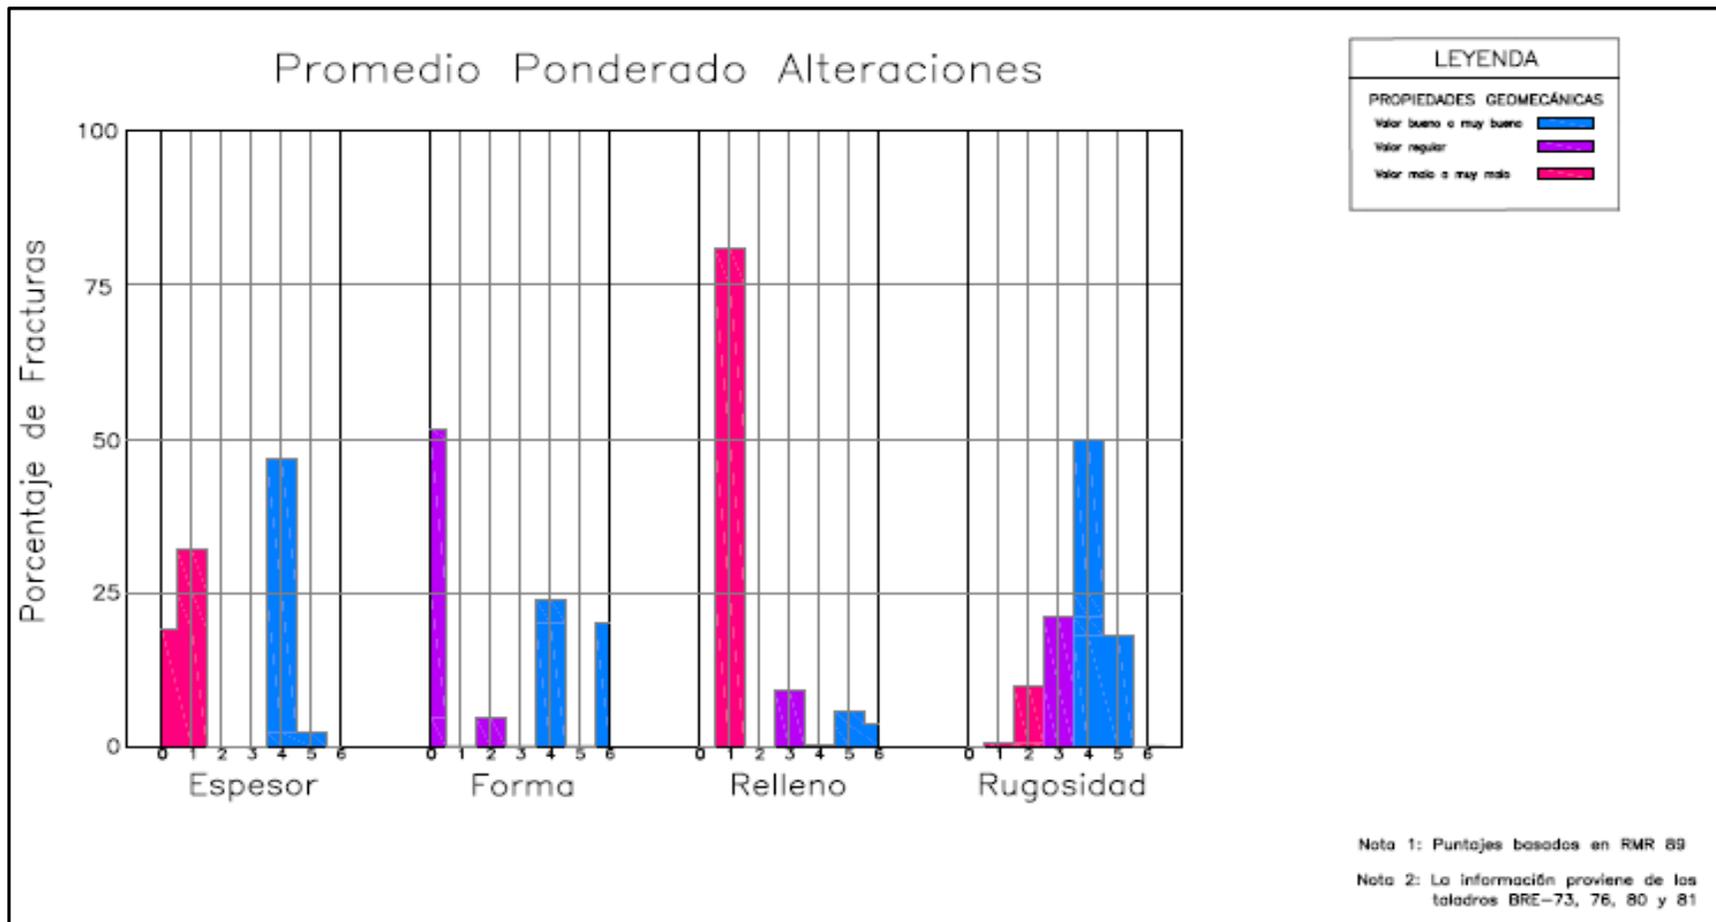
**Nº 6** Análisis Estadístico-Estadística de Juntas

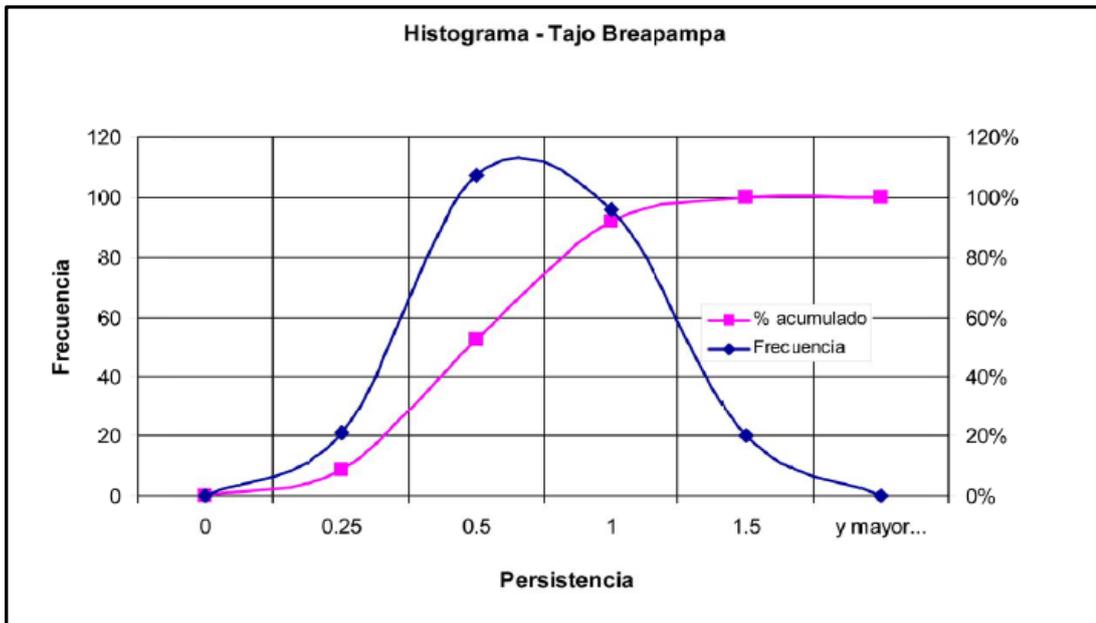
Nº 7 Analisis Estadistico – Curva de Persistencia de Juntas Mapeadas

Determinación de posibilidad de falla de la cresta del banco, en base a los análisis de estereogramas para fallas planares y en cuña completados para cada sector de diseño, se generó un cuadro (Tabla 22) que califica la posibilidad de falla en la cresta de un banco debido a la combinación de los dos mecanismos de falla analizados. Esta calificación describe la posibilidad de falla en la cresta del talud de banco como baja, moderada, alta o muy alta. En esta puntuación también se tomó en consideración la información del mapeo superficial en Breapampa sobre espaciamiento y longitud de las fracturas mapeadas. (Figuras 7 Y 8 Anexo A)

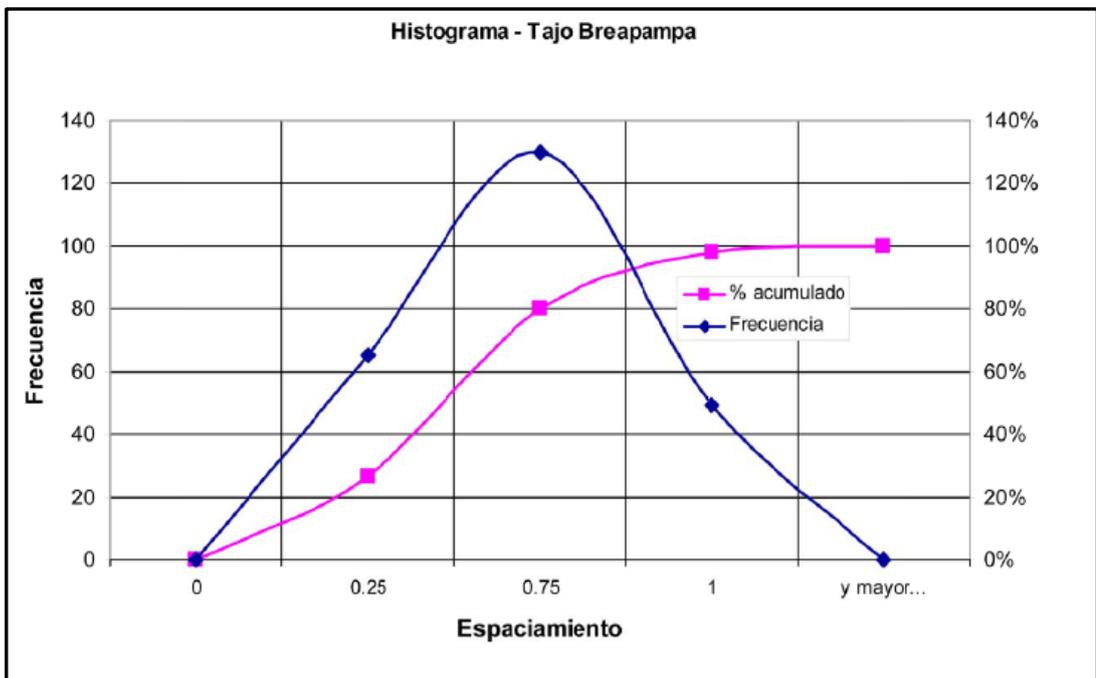
Nº 8 Analisis Estadistico – Curva de Espaciamiento de Juntas Mapeadas

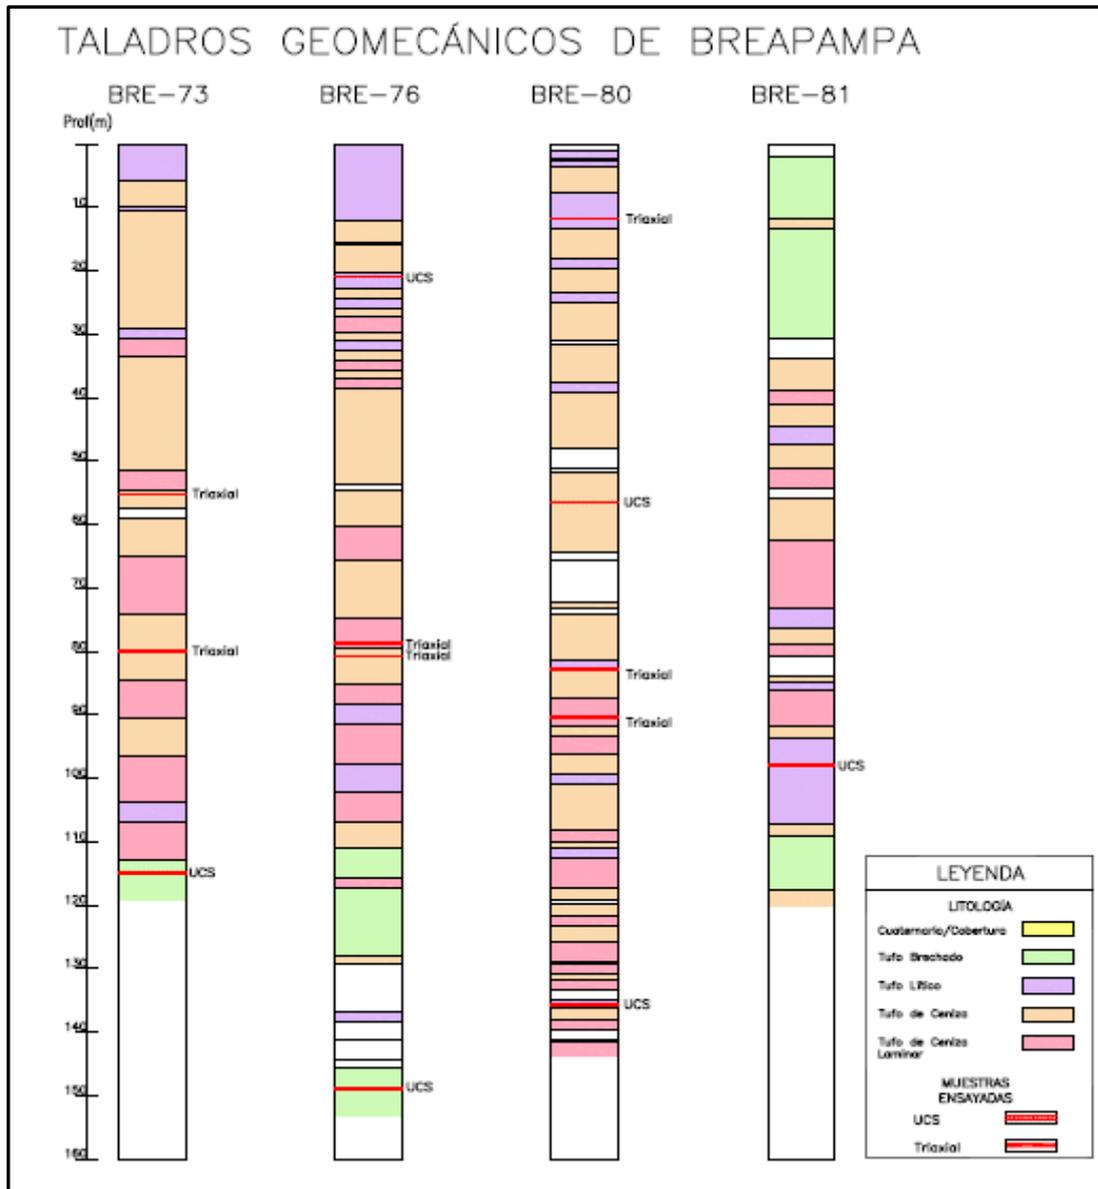
**Nº 9** Muestras Ensayadas – Taladros Geomecánicos

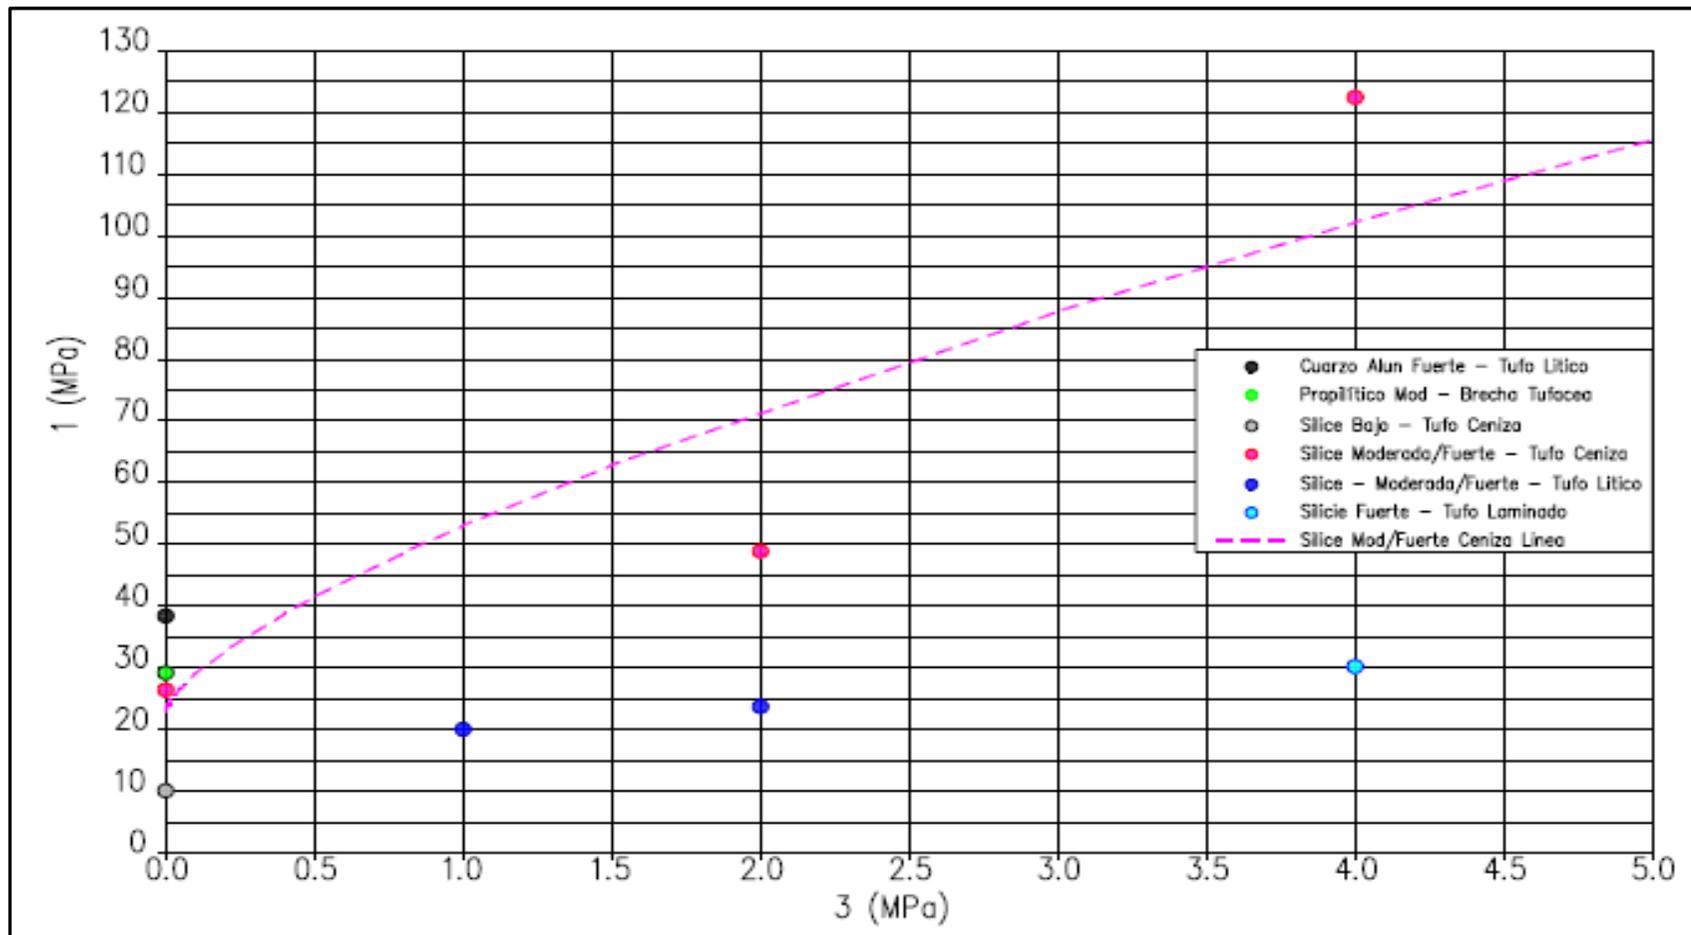
Nº 10 Resultados de Ensayos de Compresion en Roca

Los resultados de los ensayos de compresión simple y compresión triaxial fueron organizados por litología y alteración, en base a su ubicación en un gráfico de  $\sigma_1$  versus  $\sigma_3$ , como se resume en la Tabla 15, y graficadas como se ilustra en la Figura 10 (Anexo A) para roca. Estos resultados fueron utilizados para formular el criterio de falla.

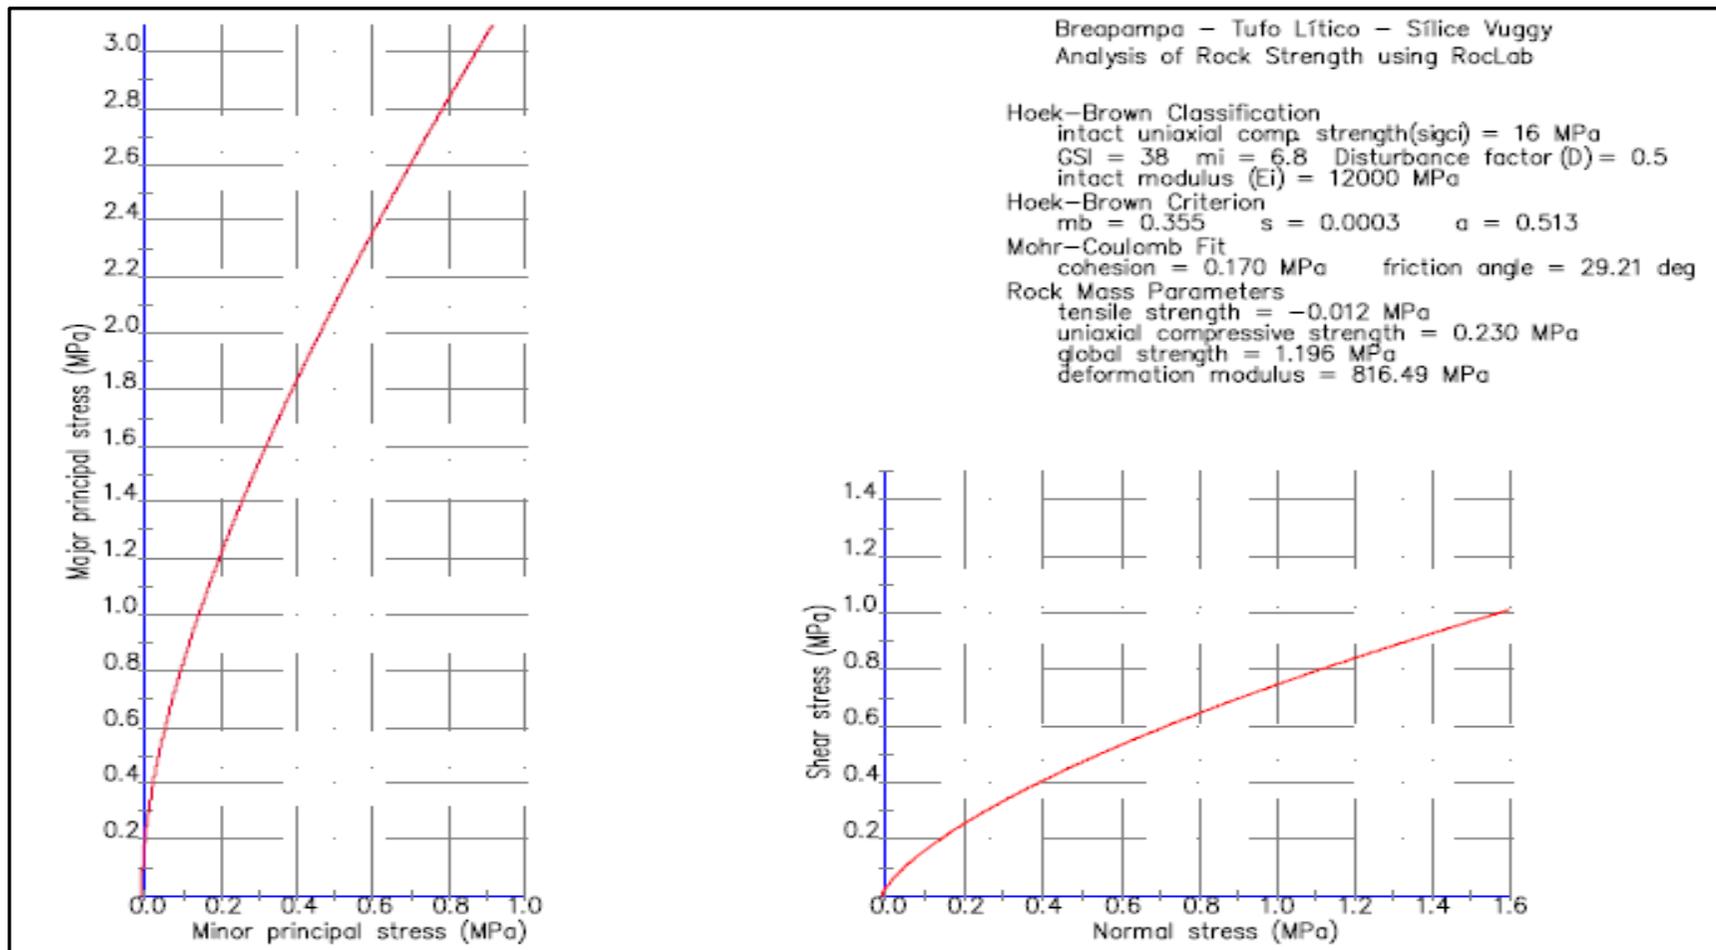
**Nº 12** Propiedades de Resistencia-Programa Roc. Lab. Tufo Lítico - Sílice Vuggy

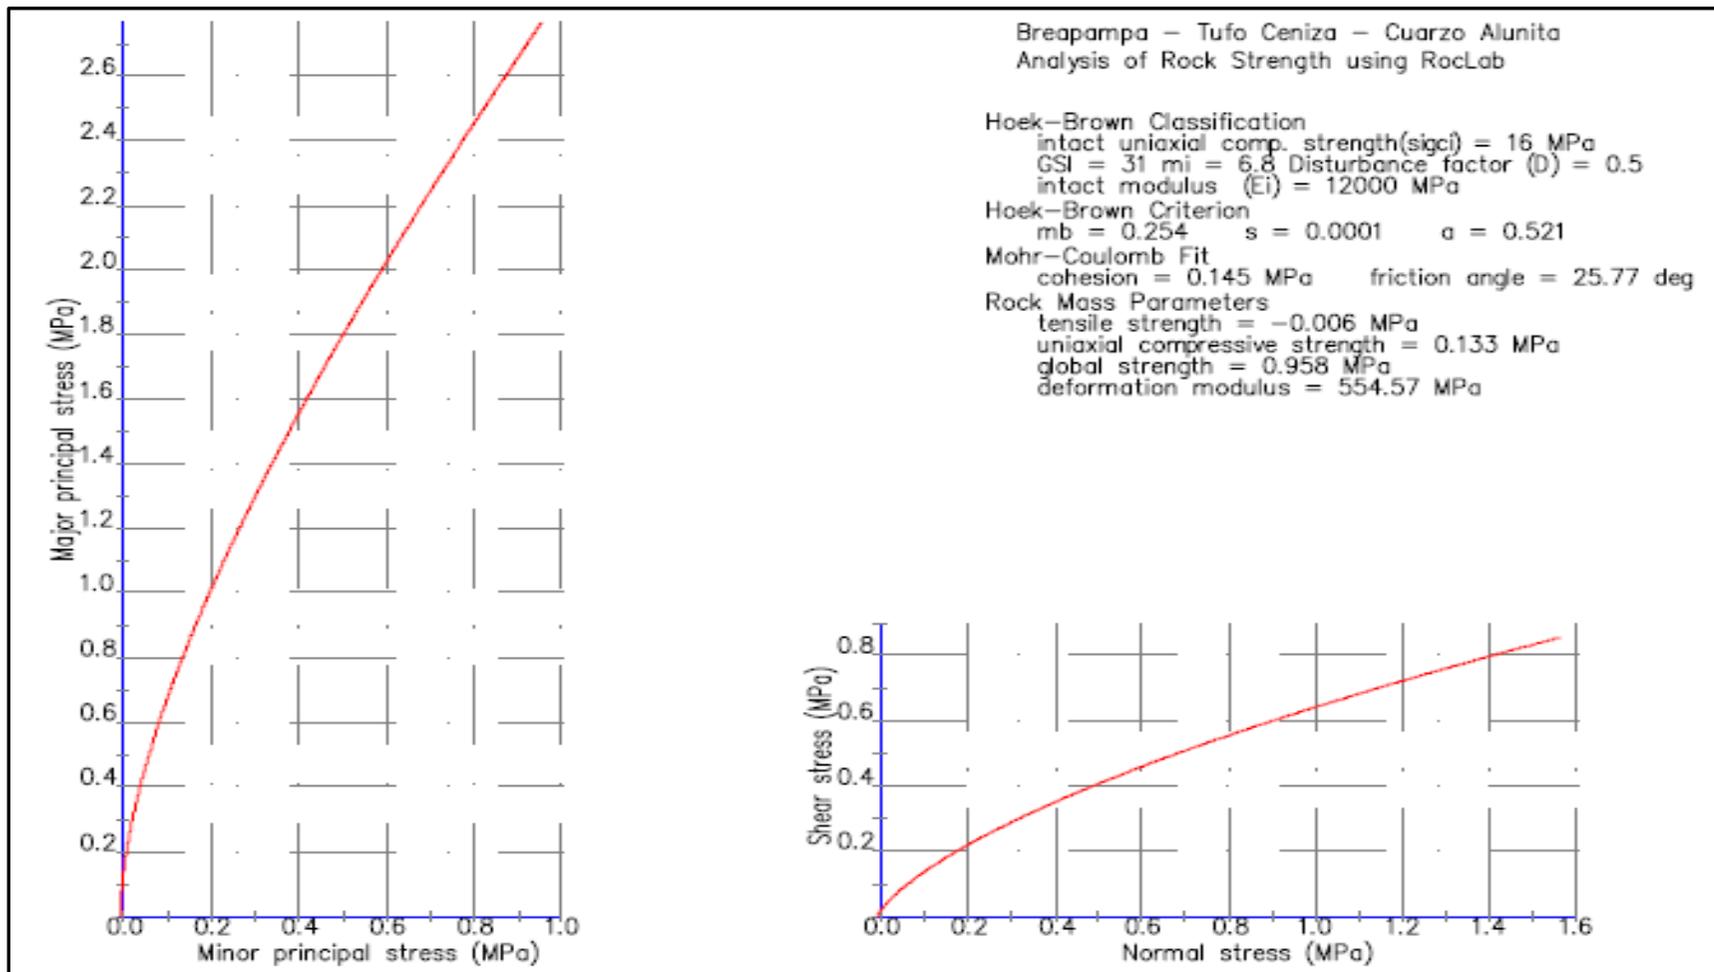
Nº 13 Propiedades de Resistencia-Programa Roc Lab. Tufo Ceniza-Cuarzo Alunita
