**UNIVERSIDAD NACIONAL DE INGENIERIA**  
**FACULTAD DE INGENIERIA GEOLOGICA MINERA Y METALURGICA**

**“INICIO DE OPERACIONES EN LA UNIDAD MINERA  
BREAPAMPA - BUENAVENTURA”**

**INFORME DE SUFICIENCIA**

El siguiente informe de suficiencia comprende el inicio de operaciones en la Unidad Minera Breapampa - Ayacucho, esta es la primera Mina explotado a tajo abierto y administrado directamente por la Cía. De Minas Buenaventura S.A.A. al mismo tiempo la primera mina operativa de tajo abierto iniciado en esta localidad.

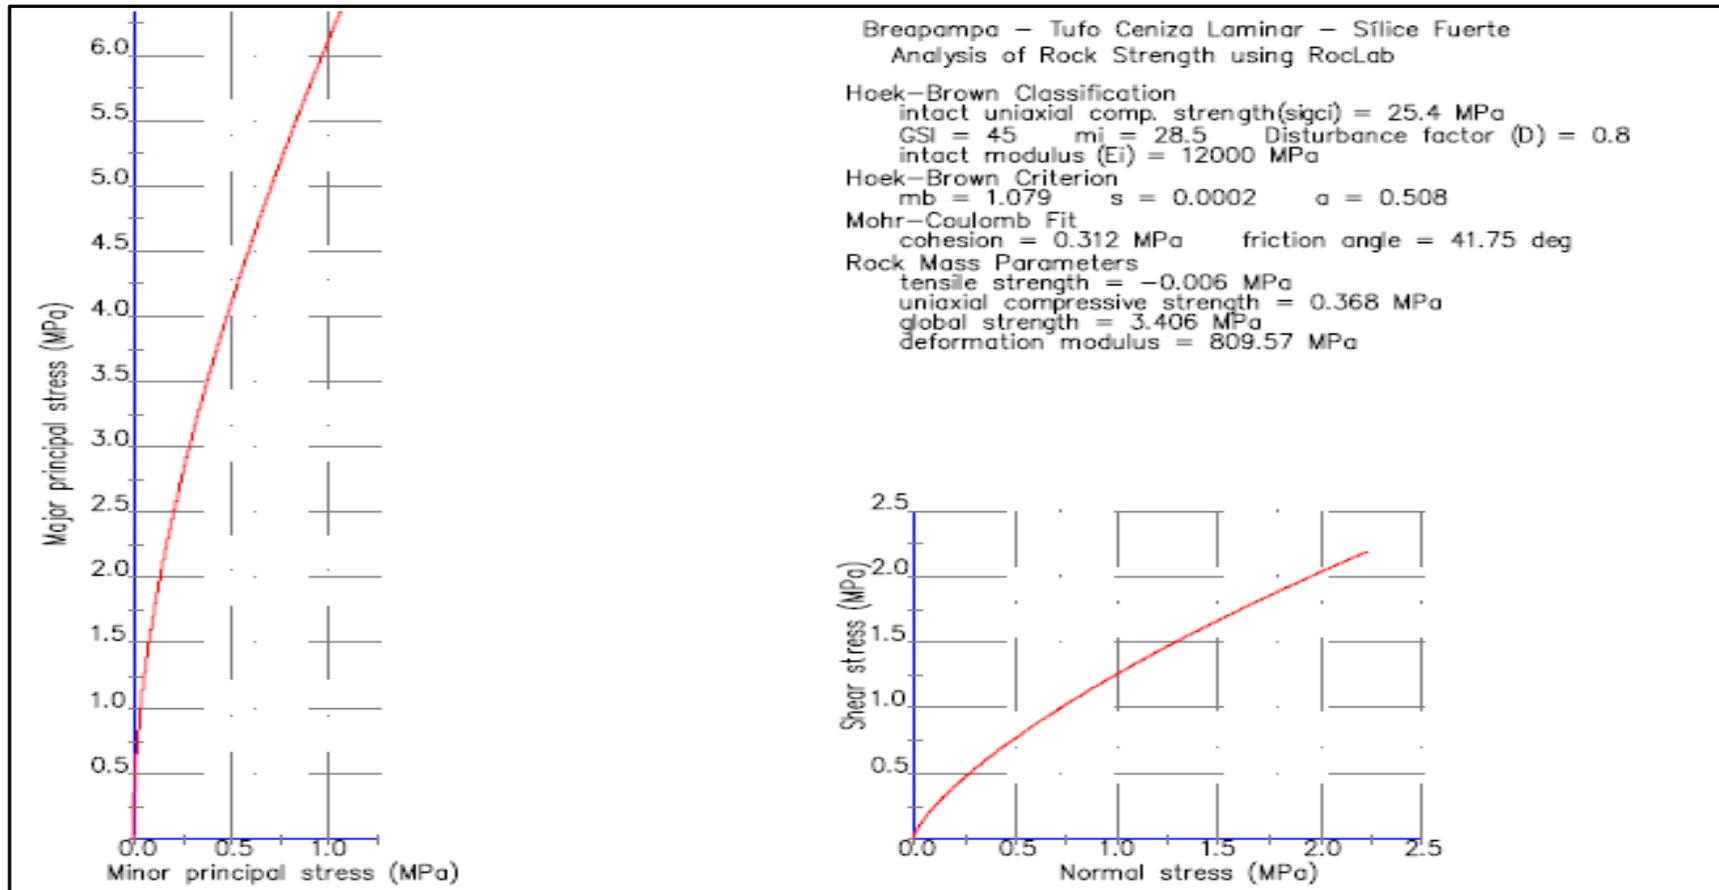
Nº 14 Propiedades de Resistencia-Programa Roc Lab. Tufo Ceniza Laminar-Sílice Fuerte

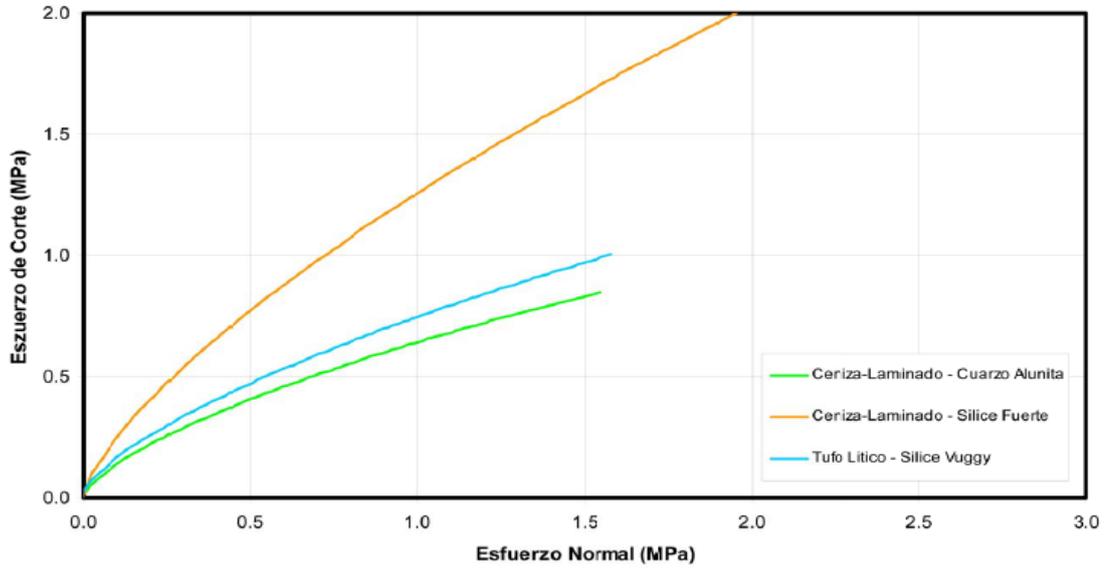
**Breapampa**  
**Parámetros Hoek Brown Roca**

**Nº 15** Propiedades de Resistencia-Grafica de Resumen de Parámetros Hoek Brown

figura 15 (Anexo A) se presenta la gráfica resumen de propiedades de resistencia del macizo rocoso obtenidas con el criterio de falla de Hoek y Brown. En la Figura 16 (Anexo A), para quien está más habituado a utilizar los parámetros de resistencia del criterio tradicional de Mohr – Coulomb, se presenta las envolventes equivalentes para roca. Las propiedades de ángulo de fricción equivalente ( $\phi$ ) y cohesión ( $c$ ) de cada uno de estos materiales se presentan en la siguiente Tabla.

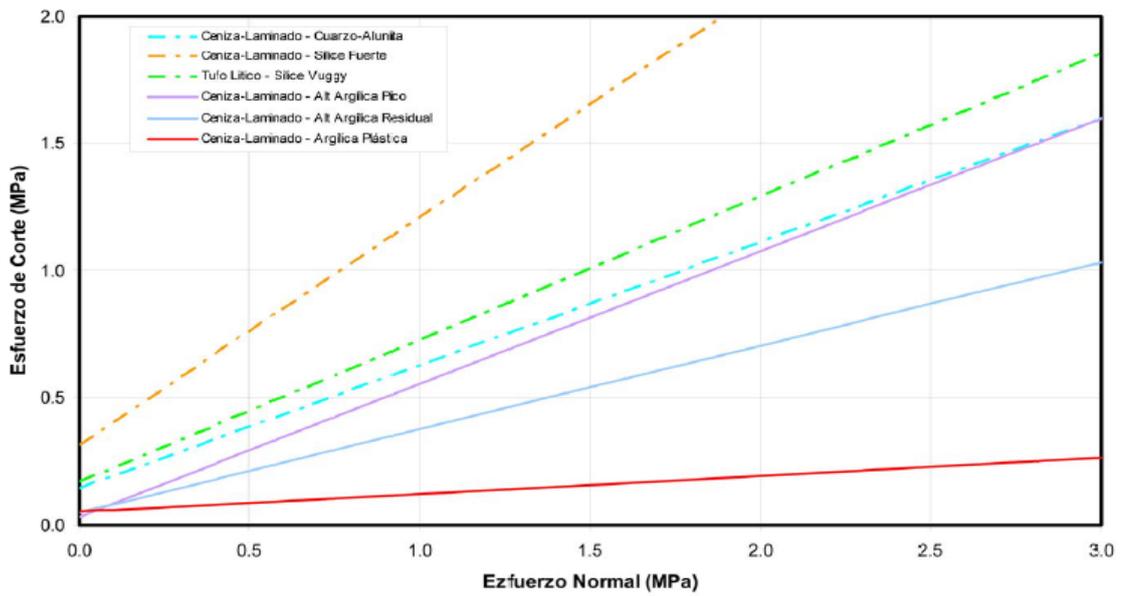
**Breapampa**  
**Parámetros Mohr Coulomb de Roca y Suelo**

**Nº 16** Propiedades de Resistencia-Grafica de Resumen de Parámetros Mohr - Coulomb

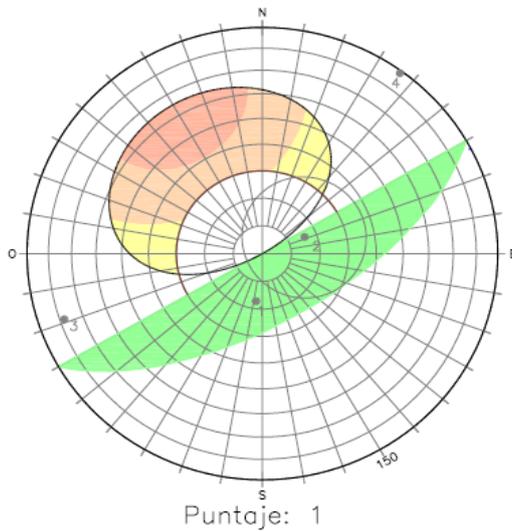
## Análisis de Fallas Planares Banco de Orientación 150/65

**Nº 17: Análisis estereográfico de bancos - Sector 1 – Falla Planas y en Cuña**

Para las fallas planares se utilizaron 1 a 2 desviaciones estándar, para determinar el radio de influencia de cada polo, en función de la importancia de cada familia de discontinuidades. Luego, los polos de las orientaciones promedio de cada familia de juntas se compararon con su posición relativa a la “envolvente de exposición” de cada cara de banco analizada. En la Figura 17 (Anexo A) se presenta como ejemplo el análisis efectuado para el Sector S-1.

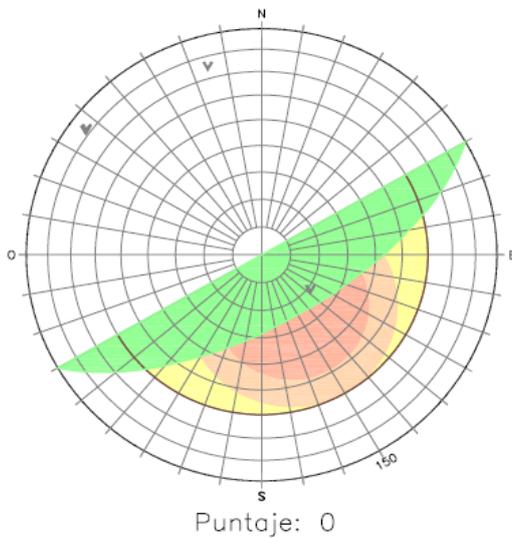
## Análisis de Fallas en Cuña Banco de Orientación 150/65

Para el análisis de fallas en cuña se definió una desviación de 5 a 10 grados alrededor de la intersección de familias definiendo una cuña, como se indica en la Figura 17 (Anexo A), donde se observa el análisis para el Sector S-1. Este punto de intersección fue comparado con su ubicación relativa al “círculo de ángulo de fricción”.

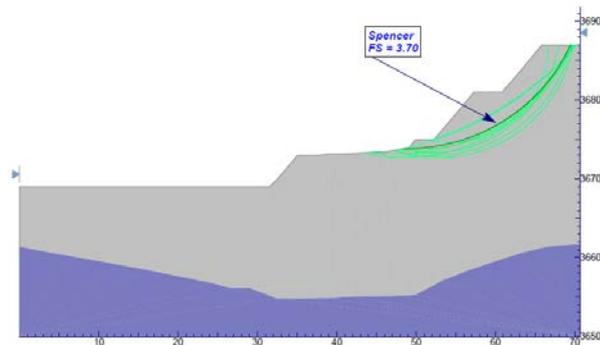
Sección 1-1 - Talud Izquierdo, Análisis Estático a Corto Plazo, Falla Circular - Global, FS = 3,70

Materiales	$\gamma$ (kN/m <sup>3</sup> )	Modelo	$C'$ (kPa)	$\phi'$ (°)	UCS (kN/m <sup>2</sup> )	$m$	$s$	$a$	$R_u$
Suelo residual de Limolita	17,5	G. Hoek-Brown	-	-	4.E04	0,0773	6,89.E-06	0,5499	0
Toba silicificada	21	G. Hoek Brown	-	-	8.E04	0,2444	3,35.E-05	0,5195	0,2

Para el análisis de talud global (Anexo B) se consideró una falla circular del macizo rocoso conformante del tajo, tanto para el estado actual como para una explotación futura. Con el respectivo análisis de talud global se podrá determinar si las

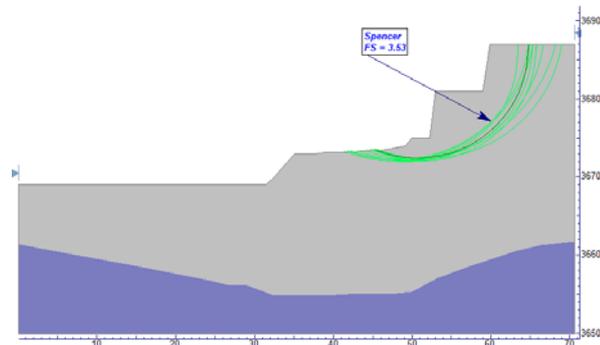
Sección 1-1 - Talud Izquierdo Optimizado Análisis Estático a Corto Plazo, Falla Circular - Global, FS = 3,53

Materiales	$\gamma$ (kN/m <sup>3</sup> )	Modelo	$C'$ (kPa)	$\phi'$ (°)	UCS (kN/m <sup>2</sup> )	$m$	$s$	$a$	$R_u$
Suelo residual de Limolita	17,5	G. Hoek-Brown	-	-	4.E04	0,0773	6,89.E-06	0,5499	0
Toba silicificada	21	G. Hoek Brown	-	-	8.E04	0,2444	3,35.E-05	0,5195	0,2

Los taludes de los bancos superiores de toba silicificada fueron modificados a una pendiente de H=1:V=7.

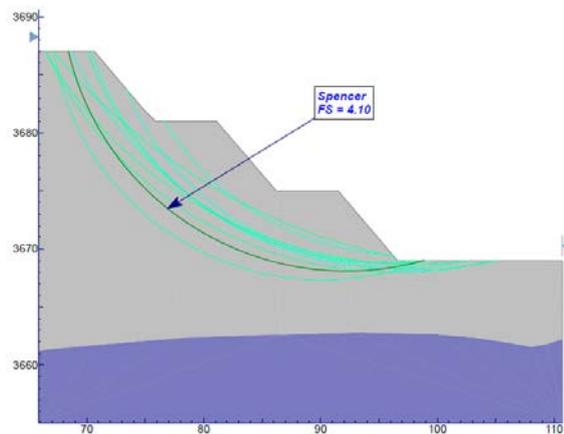
FS = 4,10

Materiales	$\gamma$ (kN/m <sup>3</sup> )	Modelo	C' (kPa)	$\phi'$ (°)	UCS (kN/m <sup>2</sup> )	m	s	a	Ru
Suelo residual de Limolita	17,5	G. Hoek-Brown	-	-	4.E04	0,0773	6,89.E-06	0,5499	0
Toba silicificada	21	G. Hoek Brown	-	-	8.E04	0,2444	3,35.E-05	0,5195	0,2

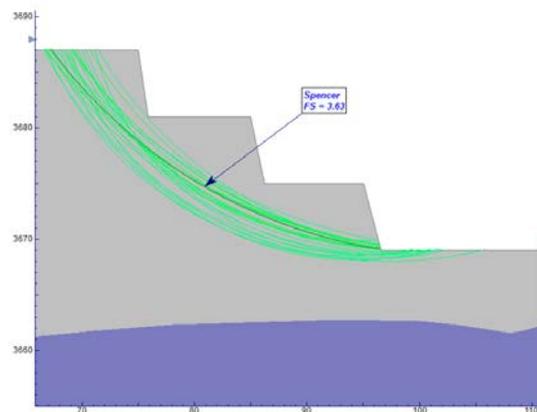
Sección 1-1 - Talud Derecho Optimizado Análisis Estático a Corto Plazo, Falla

Circular - Global, FS = 3,63

Materiales	$\gamma$ (kN/m <sup>3</sup> )	Modelo	C' (kPa)	$\phi'$ (°)	UCS (kN/m <sup>2</sup> )	m	s	a	Ru
Suelo residual de Limolita	17,5	G. Hoek-Brown	-	-	4.E04	0,0773	6,89.E-06	0,5499	0
Toba silicificada	21	G. Hoek Brown	-	-	8.E04	0,2444	3,35.E-05	0,5195	0,2

Los taludes de los bancos superiores de toba silicificada fueron modificados a una pendiente de H=1:V=5.

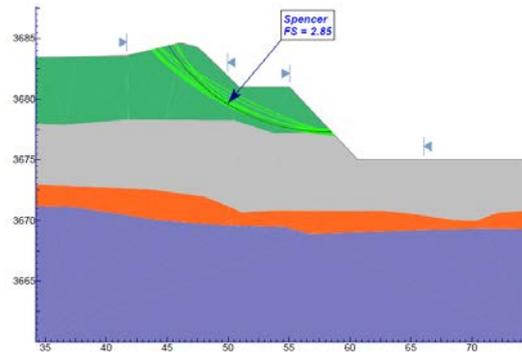
Sección 2-2 Análisis Estático a Corto Plazo, Falla Circular - Global, FS = 2,85

Materiales	$\gamma$ (kN/m <sup>3</sup> )	Modelo	$C'$ (kPa)	$\phi'$ (°)	UCS (kN/m <sup>2</sup> )	m	s	a	Ru
Suelo residual de limolita	17,5	G. Hoek-Brown	-	-	4.E04	0,0773	6,89.E-06	0,5499	0
Toba sílice vuggy	20	G. Hoek-Brown	-	-	5.E04	0,0565	3,72.E-06	0,5312	0,2
Toba silicificada	21	G. Hoek Brown	-	-	8.E04	0,2444	3,35.E-05	0,5195	0,2
Toba argílica	20,5	G. Hoek-Brown	-	-	3.E04	0,0665	3,05.E-06	0,5437	0,2

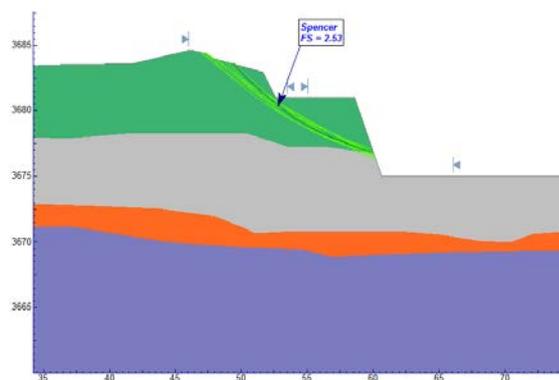
Sección 2-2 Optimizada Análisis Estático a Corto Plazo, Falla Circular - Global, FS = 2,53

Materiales	$\gamma$ (kN/m <sup>3</sup> )	Modelo	$C'$ (kPa)	$\phi'$ (°)	UCS (kN/m <sup>2</sup> )	m	s	a	Ru
Suelo residual de limolita	17,5	G. Hoek-Brown	-	-	4.E04	0,0773	6,89.E-06	0,5499	0
Toba sílice vuggy	20	G. Hoek-Brown	-	-	5.E04	0,0565	3,72.E-06	0,5312	0,2
Toba silicificada	21	G. Hoek Brown	-	-	8.E04	0,2444	3,35.E-05	0,5195	0,2
Toba srgílica	20,5	G. Hoek-Brown	-	-	3.E04	0,0665	3,05.E-06	0,5437	0,2

Los taludes fueron modificados a una pendiente de H=1:V=3

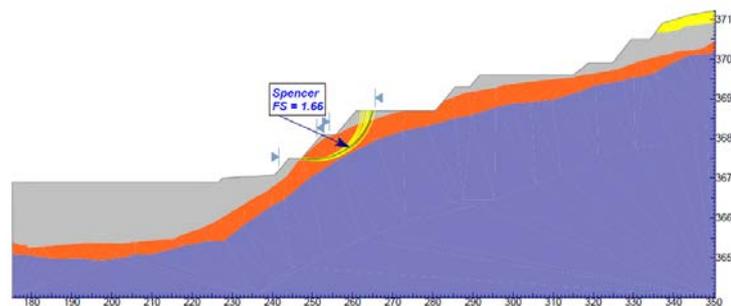
Falla Circular - Global, FS = 1,66

Materiales	$\gamma$ (kN/m <sup>3</sup> )	Modelo	$c'$ (kPa)	$\phi'$ (°)	UCS (kN/m <sup>2</sup> )	m	s	a	Ru
Suelo residual de limolita	17,5	G. Hoek-Brown	-	-	4.E04	0,0773	6,89.E-06	0,5499	0
Toba sílice Laminar	20	G. Hoek Brown	-	-	4.E04	0,0456	2,26.E-06	0,5382	0,2
Toba silicificada	21	G. Hoek Brown	-	-	8.E04	0,2444	3,35.E-05	0,5195	0,2
Toba argílica	20,5	G. Hoek-Brown	-	-	3.E04	0,0665	3,05.E-06	0,5437	0,2

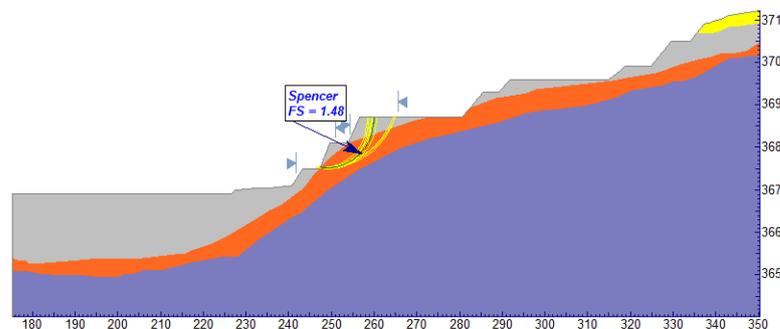
Plazo, Falla Circular - Global, FS = 1,48

Materiales	$\gamma$ (kN/m <sup>3</sup> )	Modelo	$c'$ (kPa)	$\phi'$ (°)	UCS (kN/m <sup>2</sup> )	m	s	a	Ru
Suelo residual de limolita	17,5	G. Hoek-Brown	-	-	4.E04	0,0773	6,89.E-06	0,5499	0
Toba sílice Laminar	20	G. Hoek Brown	-	-	4.E04	0,0456	2,26.E-06	0,5382	0,2
Toba silicificada	21	G. Hoek Brown	-	-	8.E04	0,2444	3,35.E-05	0,5195	0,2
Toba argílica	20,5	G. Hoek-Brown	-	-	3.E04	0,0665	3,05.E-06	0,5437	0,2

Los taludes de los bancos inferiores fueron modificados a una pendiente de H=1:V=2,4.

En el Anexo B de este informe se presentan las salidas del programa Slide, las cuales ilustran los análisis de equilibrio límite realizados los taludes globales de tajo. Dichas salidas contienen información de todas las secciones transversales, propiedades de los materiales y ubicación de la superficie de falla crítica con el menor factor de seguridad.

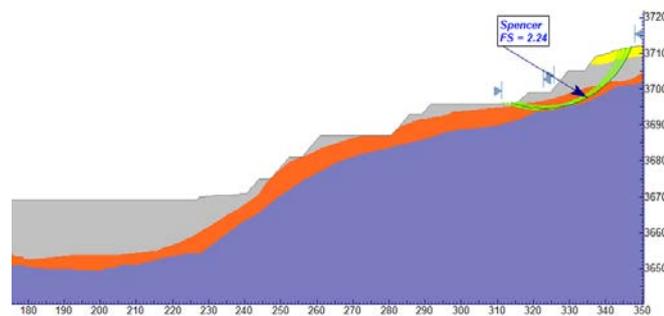
Falla Circular - Global, FS = 2,24

Materiales	$\gamma$ (kN/m <sup>3</sup> )	Modelo	C' (kPa)	$\phi'$ (°)	UCS (kN/m <sup>2</sup> )	m	s	a	Ru
Suelo residual de limolita	17,5	G. Hoek-Brown	-	-	4.E04	0,0773	6,89.E-06	0,5499	0
Toba sílice Laminar	20	G. Hoek Brown	-	-	4.E04	0,0456	2,26.E-06	0,5382	0,2
Toba silicificada	21	G. Hoek Brown	-	-	8.E04	0,2444	3,35.E-05	0,5195	0,2
Toba argílica	20,5	G. Hoek-Brown	-	-	3.E04	0,0665	3,05.E-06	0,5437	0,2

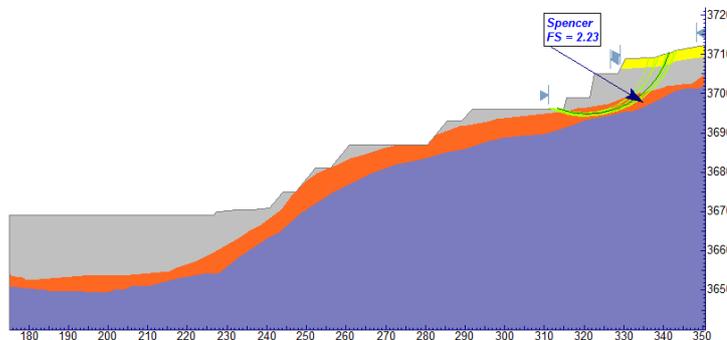
Sección 3-3 - Talud Derecho - Bancos Superiores Optimizado, Análisis Estático a Corto Plazo, Falla Circular - Global, FS

= 2,23

Materiales	$\gamma$ (kN/m <sup>3</sup> )	Modelo	C' (kPa)	$\phi'$ (°)	UCS (kN/m <sup>2</sup> )	m	s	a	Ru
Suelo residual de limolita	17,5	G. Hoek-Brown	-	-	4.E04	0,0773	6,89.E-06	0,5499	0
Toba sílice Laminar	20	G. Hoek Brown	-	-	4.E04	0,0456	2,26.E-06	0,5382	0,2
Toba silicificada	21	G. Hoek Brown	-	-	8.E04	0,2444	3,35.E-05	0,5195	0,2
Toba argílica	20,5	G. Hoek-Brown	-	-	3.E04	0,0665	3,05.E-06	0,5437	0,2

Los taludes de los bancos superiores de toba silicificada fueron modificados a una pendiente de H=1:V=6.

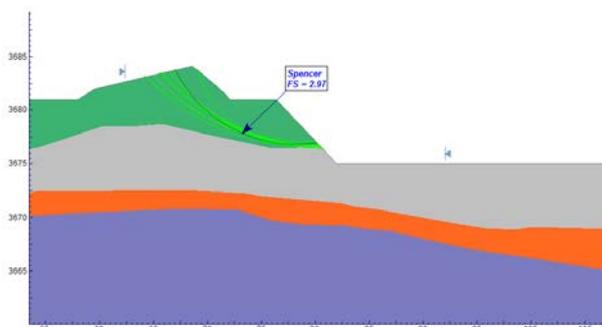
Sección 3-3 - Talud Izquierdo, Análisis Estático a Corto Plazo, Falla Circular - Global,

FS = 2,97

Materiales	$\gamma$ (kN/m <sup>3</sup> )	Modelo	C' (kPa)	$\phi'$ (°)	UCS (kN/m <sup>2</sup> )	m	s	a	Ru
Suelo residual de limolita	17,5	G. Hoek-Brown	-	-	4.E04	0,0773	6,89.E-06	0,5499	0
Toba silicificada	21	G. Hoek Brown	-	-	8.E04	0,2444	3,35.E-05	0,5195	0,2
Toba argílica	20,5	G. Hoek-Brown	-	-	3.E04	0,0665	3,05.E-06	0,5437	0,2
Toba sílice vuggy	20	G. Hoek-Brown	-	-	5.E04	0,0565	3,72.E-06	0,5312	0,2

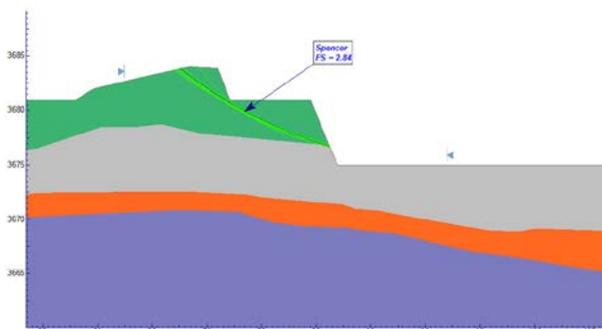
Sección 3-3 - Talud Izquierdo Optimizado, Análisis Estático a Corto Plazo, Falla

Circular - Global, FS = 2,84

Materiales	$\gamma$ (kN/m <sup>3</sup> )	Modelo	C' (kPa)	$\phi'$ (°)	UCS (kN/m <sup>2</sup> )	m	s	a	Ru
Suelo residual de limolita	17,5	G. Hoek-Brown	-	-	4.E04	0,0773	6,89.E-06	0,5499	0
Toba silicificada	21	G. Hoek Brown	-	-	8.E04	0,2444	3,35.E-05	0,5195	0,2
Toba argílica	20,5	G. Hoek-Brown	-	-	3.E04	0,0665	3,05.E-06	0,5437	0,2
Toba sílice vuggy	20	G. Hoek-Brown	-	-	5.E04	0,0565	3,72.E-06	0,5312	0,2

Los taludes de los bancos inferiores fueron modificados a una pendiente de H=1:V=2,4.

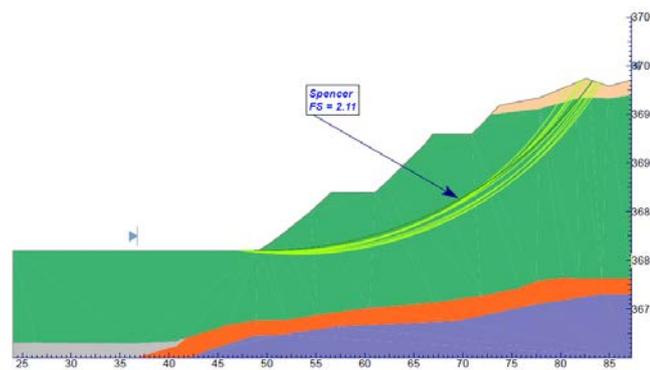
Sección 4-4 - Talud Derecho, Análisis Estático a Corto Plazo, Falla Circular - Global,

FS = 2,11

Materiales	$\gamma$ (kN/m <sup>3</sup> )	Modelo	C' (kPa)	$\phi'$ (°)	UCS (kN/m <sup>2</sup> )	m	s	a	Ru
Suelo residual de limolita	17,5	G. Hoek-Brown	-	-	4.E04	0,0773	6,89.E-06	0,5499	0
Suelo coluvial de toba sílice vuggy	17	Mohr-Coulomb	5	30	-	-	-	-	0
Toba sílice vuggy	20	G. Hoek-Brown	-	-	5.E04	0,0565	3,72.E-06	0,5312	0,2
Toba silicificada	21	G. Hoek Brown	-	-	8.E04	0,2444	3,35.E-05	0,5195	0,2
Toba argílica	20,5	G. Hoek-Brown	-	-	3.E04	0,0665	3,05.E-06	0,5437	0,2

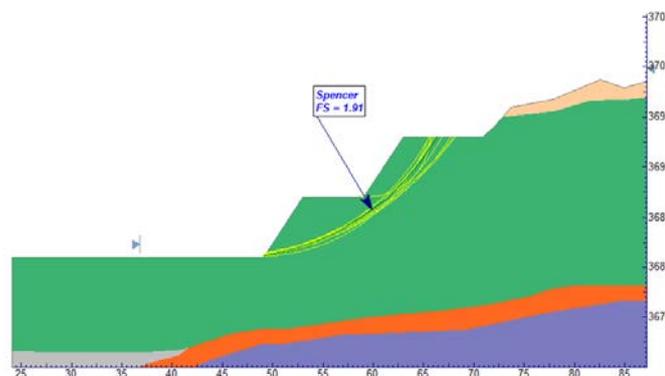
Sección 4-4 - Talud Derecho Optimizado, Análisis Estático a Corto Plazo, Falla Circular - Global,

FS = 1,91

Materiales	$\gamma$ (kN/m <sup>3</sup> )	Modelo	C' (kPa)	$\phi'$ (°)	UCS (kN/m <sup>2</sup> )	m	s	a	Ru
Suelo residual de Limolita	17,5	G. Hoek-Brown	-	-	4.E04	0,0773	6,89.E-06	0,5499	0
Suelo coluvial de toba sílice vuggy	17	Mohr-Coulomb	5	30	-	-	-	-	0
Toba Sílice vuggy	20	G. Hoek-Brown	-	-	5.E04	0,0565	3,72.E-06	0,5312	0,2
Toba Silicificada	21	G. Hoek Brown	-	-	8.E04	0,2444	3,35.E-05	0,5195	0,2
Toba Argílica	20,5	G. Hoek-Brown	-	-	3.E04	0,0665	3,05.E-06	0,5437	0,2

Los taludes de los bancos inferiores fueron modificados a una pendiente de H=1:V=1,5

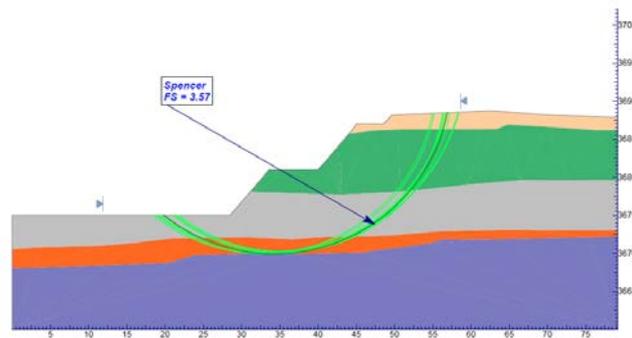
Sección 4-4 - Talud Izquierdo, Análisis Estático a Corto Plazo, Falla Circular - Global,

FS = 3,57

Materiales	$\gamma$ (kN/m <sup>3</sup> )	Modelo	$C'$ (kPa)	$\phi'$ (°)	UCS (kN/m <sup>2</sup> )	m	s	a	Ru
Suelo residual de limolita	17,5	G. Hoek-Brown	-	-	4.E04	0,0773	6,89.E-06	0,5499	0
Suelo coluvial de toba silice vuggy	17	Mohr-Coulomb	5	30	-	-	-	-	0
Toba silice vuggy	20	G. Hoek-Brown	-	-	5.E04	0,0565	3,72.E-06	0,5312	0,2
Toba silicificada	21	G. Hoek Brown	-	-	8.E04	0,2444	3,35.E-05	0,5195	0,2
Toba argilica	20,5	G. Hoek-Brown	-	-	3.E04	0,0665	3.05.E-06	0,5437	0,2

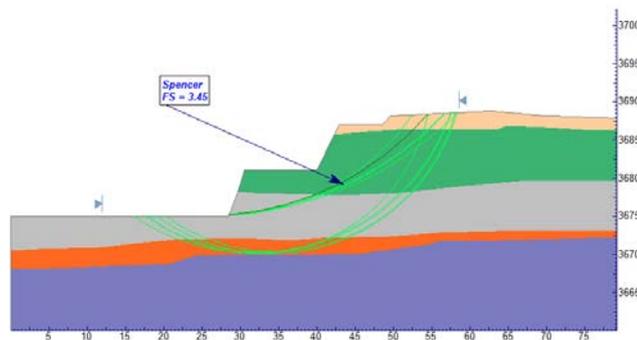
Sección 4-4 - Talud Izquierdo Optimizado, Análisis Estático a Corto Plazo, Falla Circular - Global,

Circular - Global, FS = 3,45

Materiales	$\gamma$ (kN/m <sup>3</sup> )	Modelo	$C'$ (kPa)	$\phi'$ (°)	UCS (kN/m <sup>2</sup> )	m	s	a	Ru
Suelo residual de limolita	17,5	G. Hoek-Brown	-	-	4.E04	0,0773	6,89.E-06	0,5499	0
Suelo coluvial de toba silice vuggy	17	Mohr-Coulomb	5	30	-	-	-	-	0
Toba silice vuggy	20	G. Hoek-Brown	-	-	5.E04	0,0565	3,72.E-06	0,5312	0,2
Toba silicificada	21	G. Hoek Brown	-	-	8.E04	0,2444	3,35.E-05	0,5195	0,2
Toba argilica	20,5	G. Hoek-Brown	-	-	3.E04	0,0665	3.05.E-06	0,5437	0,2

Los taludes de los bancos inferiores fueron modificados a una pendiente de H=1:V=3.

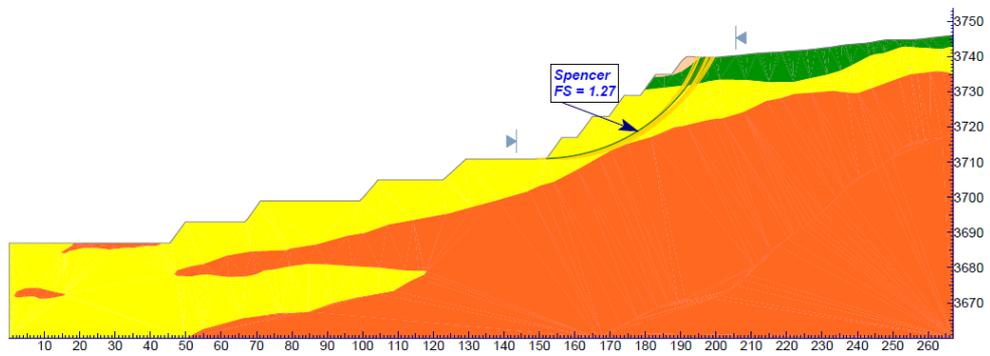
Sección 5-5, Análisis Estático a Corto Plazo, Falla Circular - Global, FS = 1,27

Materiales	$\gamma$ ( $kN/m^3$ )	Modelo	$C'$ (kPa)	$\phi'$ (°)	UCS ( $kN/m^2$ )	$m$	$s$	$a$	$Ru$
Suelo coluvial de toba silice vuggy	17	Mohr-Coulomb	5	30	-	-	-	-	0
Brecha hidrotermal	20	G. Hoek-Brown	-	-	7.E04	0.0759	6,14.E-06	0.5255	0,2
Toba silice laminar	20	G. Hoek Brown	-	-	4.E04	0.0456	2,26.E-06	0.5382	0,2
Toba argilica	20,5	G. Hoek-Brown	-	-	3.E04	0.0665	3.05.E-06	0.5437	0,2

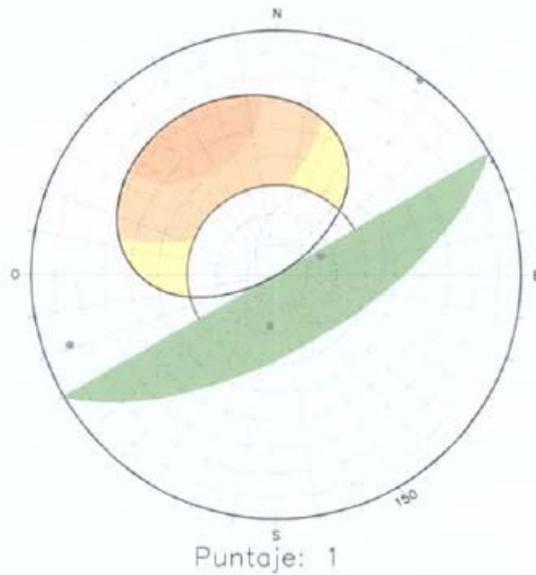
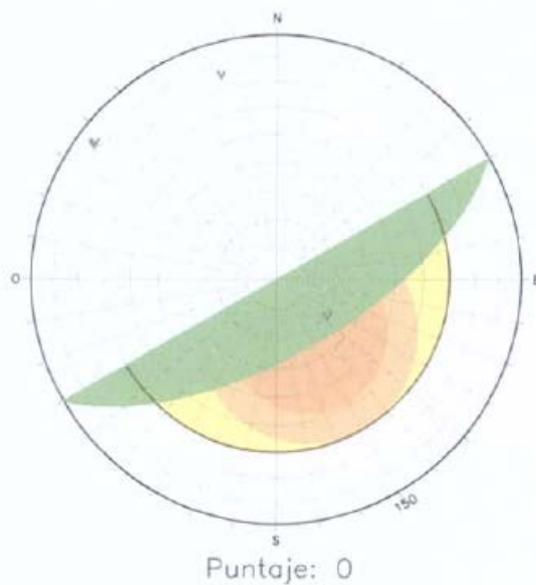
Análisis estereográfico de Bancos – Sector 1

### Análisis de Fallas Planares Banco de Orientación 150/65

- Orientación del Talud, Buz 65 Grados
- ✓ Círculos de Ángulo de Fricción 30 Grados
- ✓ Envolverte de Orientaciones – Posibles fallas
- Zonas Problemáticas de Orientaciones
- Zona de mayor riesgo de falla en la cresta
- Zona de moderado riesgo de falla en la cresta
- Zona de bajo riesgo de falla en la cresta

### Análisis de Fallas en Cuña Banco de Orientación 150/65

- Orientación del Talud, Buz 65 Grados
- ✓ Círculos de Ángulo de Fricción 30 Grados
- Zonas problemáticas de orientaciones
- Zona de mayor riesgo de falla en la cresta
- Zona de moderado riesgo de falla en la cresta
- Zona de bajo riesgo de falla en la cresta

Determinación de posibilidad de falla de la cresta del banco, en base a los análisis de estereogramas para fallas planares y en cuña completados para cada sector de diseño, se generó un cuadro (Tabla 22) que califica la posibilidad de falla en la cresta de un banco debido a la combinación de los dos mecanismos de falla analizados. Esta calificación describe la posibilidad de falla en la cresta del talud de banco como baja, moderada, alta o muy alta. En esta puntuación también se tomó en consideración la información del mapeo superficial en Breapampa sobre espaciamiento y longitud de las fracturas mapeadas. (Figuras 7 Y 8 Anexo A)

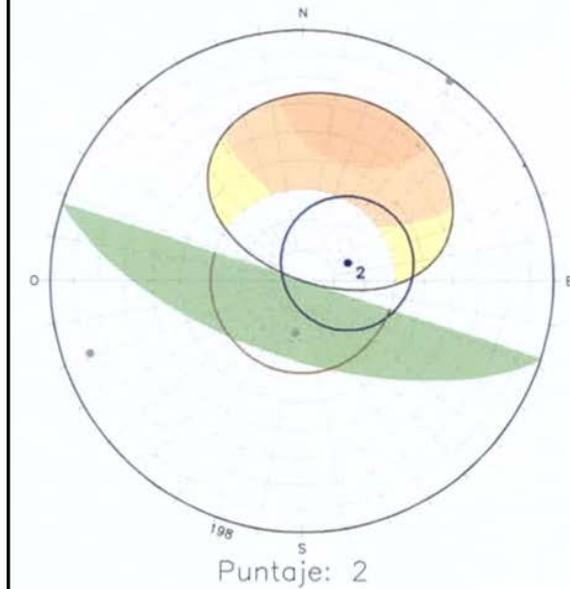
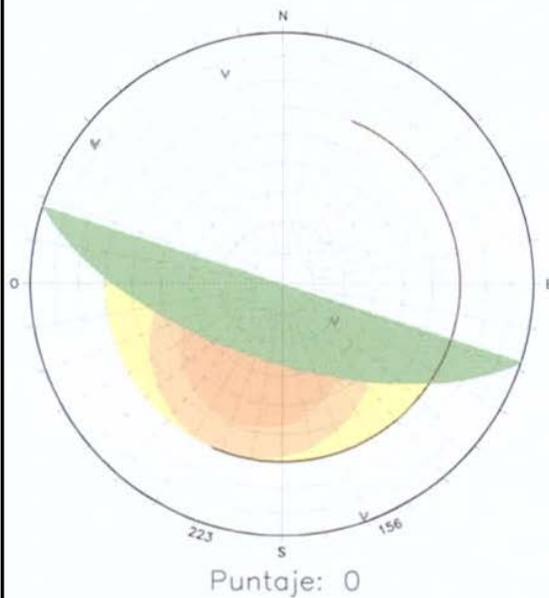
## Análisis estereográfico de Bancos – Sector 2

### Análisis de Fallas Planares Banco de Orientación 198/65

- Orientación del Talud, Buz 65 Grados
- / Círculos de Angulo de Fricción 30 Grados
- / Envolverte de Orientaciones – Posibles fallas
- Zonas Problemáticas de Orientaciones
- Zona de mayor riesgo de falla en la cresta
- Zona de moderado riesgo de falla en la cresta
- Zona de bajo riesgo de falla en la cresta

### Análisis de Fallas en Cuña Banco de Orientación 198/65

- Orientación del Talud, Buz 65 Grados
- / Círculos de Angulo de Fricción 30 Grados
- Zonas problemáticas de orientaciones
- Zona de mayor riesgo de falla en la cresta
- Zona de moderado riesgo de falla en la cresta
- Zona de bajo riesgo de falla en la cresta

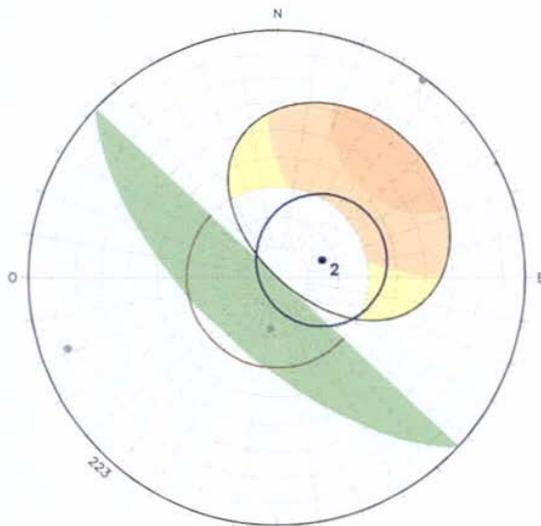
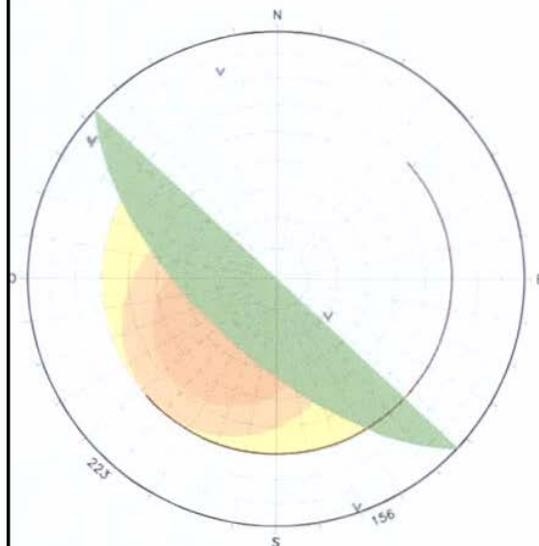
Análisis estereográfico de Bancos – Sector 3

Puntaje: 2

### Análisis de Fallas Planares Banco de Orientación 223/65

- Familias de Juntas
- ✓ Límite de 1 y 2 Desviaciones Estándar
- Polos Promedios de Familias
- 4 Familias con mayor posibilidad de problemas
  - 7 Familias con posibles problemas
  - Familias sin problemas
- Símbolos de la Gráfica
- Orientación del Talud, Buz 65 Grados
  - Círculos de Angulo de Fricción 30 Grados
  - Envolvente de Orientaciones – Posibles fallas
- Zonas Problemáticas de Orientaciones
- Zona de mayor riesgo de falla en la cresta
  - Zona de moderado riesgo de falla en la cresta
  - Zona de bajo riesgo de falla en la cresta

Puntaje: 0

### Análisis de Fallas en Cuña Banco de Orientación 223/65

- Cuñas de Familias de Juntas
- ✓ Límite de Desviaciones de 5 y 10 Grados
- Cuñas con mayor posibilidad de problemas
- ▼ Cuñas con mayor posibilidad de problemas
  - ▼ Cuñas con posibles problemas
  - ▼ Cuñas sin problemas
- Símbolos de la Gráfica
- Orientación del Talud, Buz 65 Grados
  - Círculos de Angulo de Fricción 30 Grados
- Zonas problemáticas de orientaciones
- Zona de mayor riesgo de falla en la cresta
  - Zona de moderado riesgo de falla en la cresta
  - Zona de bajo riesgo de falla en la cresta

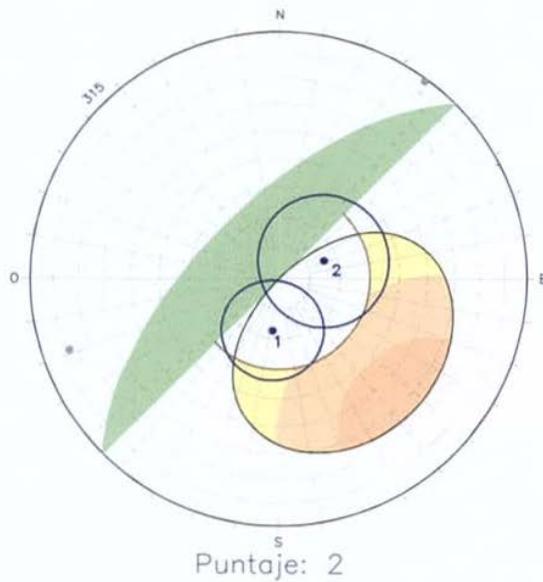
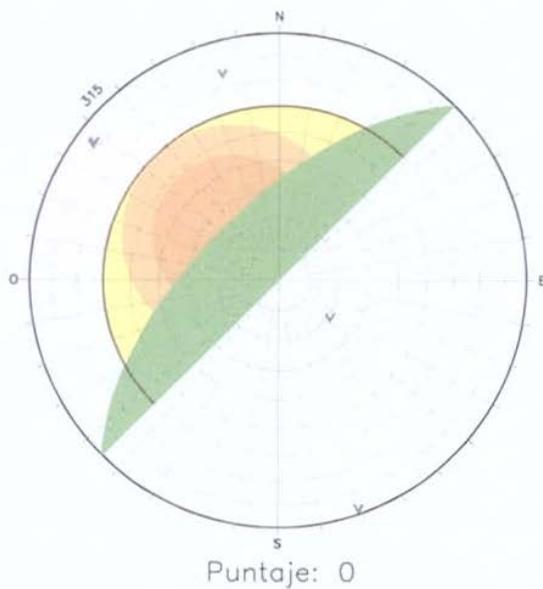
## Análisis estereográfico de Bancos – Sector 5

### Análisis de Fallas Planares Banco de Orientación 315/65

- Familias de Juntas
- ✓ Límite de 1 y 2 Desviaciones Estándar
  - Polos Promedios de Familias
  - Familias con mayor posibilidad de problemas
  - Familias con posibles problemas
  - Familias sin problemas
- Símbolos de la Gráfica
- Orientation del Talud, Buz 65 Grados
  - ✓ Círculos de Angulo de Fricción 30 Grados
  - ✓ Envolverte de Orientaciones – Posibles fallas
- Zonas Problemáticas de Orientaciones
- Zona de mayor riesgo de falla en la cresta
  - Zona de moderado riesgo de falla en la cresta
  - Zona de bajo riesgo de falla en la cresta

### Análisis de Fallas en Cuña Banco de Orientación 315/65

- Cuñas de Familias de Juntas
- ✓ Límite de Desviaciones de 5 y 10 Grados
  - ▼ Cuñas con mayor posibilidad de problemas
  - ▼ Cuñas con posibles problemas
  - ▼ Cuñas sin problemas
- Símbolos de la Gráfica
- Orientation del Talud, Buz 65 Grados
  - ✓ Círculos de Angulo de Fricción 30 Grados
- Zonas problemáticas de orientaciones
- Zona de mayor riesgo de falla en la cresta
  - Zona de moderado riesgo de falla en la cresta
  - Zona de bajo riesgo de falla en la cresta

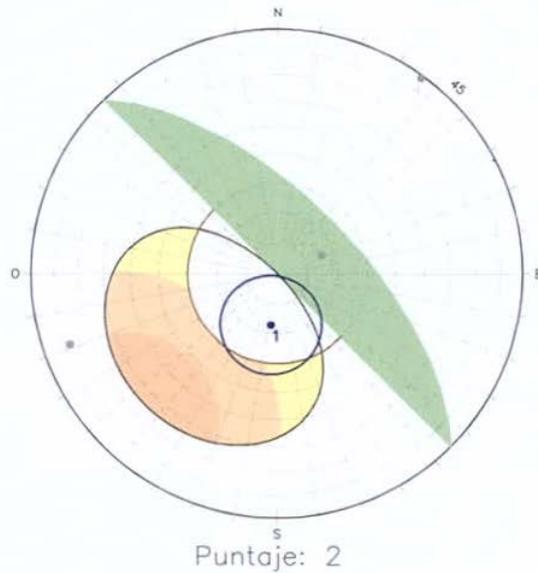
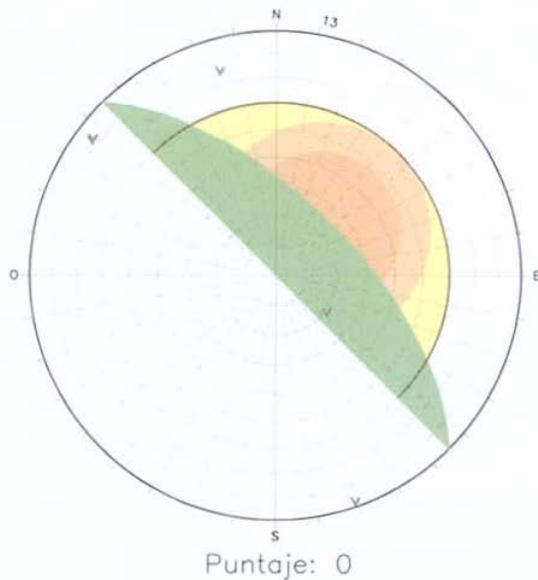
## Análisis estereográfico de Bancos – Sector 6

### Análisis de Fallas Planares Banco de Orientación 45/65

- Orientación del Talud, Buz 65 Grados
- ✓ Círculos de Angulo de Fricción 30 Grados
- ✓ Envolverte de Orientaciones – Posibles fallas
- Zonas Problemáticas de Orientaciones
- Orange Zona de mayor riesgo de falla en la cresta
- Yellow Zona de moderado riesgo de falla en la cresta
- Light Yellow Zona de bajo riesgo de falla en la cresta

Puntaje: 2

### Análisis de Fallas en Cuña Banco de Orientación 45/65

- Orientación del Talud, Buz 65 Grados
- ✓ Círculos de Angulo de Fricción 30 Grados
- Zonas problemáticas de orientaciones
- Orange Zona de mayor riesgo de falla en la cresta
- Yellow Zona de moderado riesgo de falla en la cresta
- Light Yellow Zona de bajo riesgo de falla en la cresta

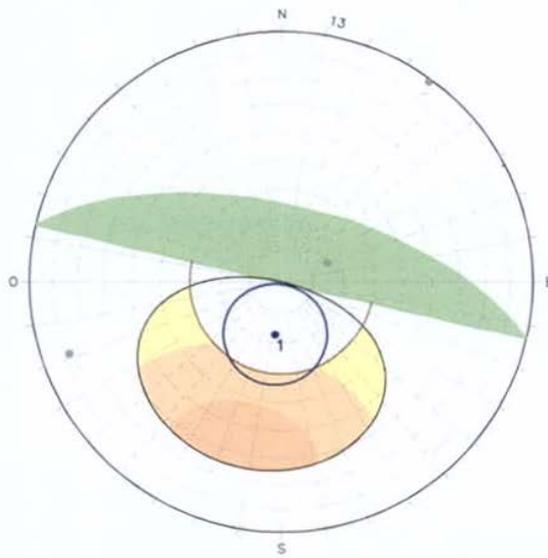
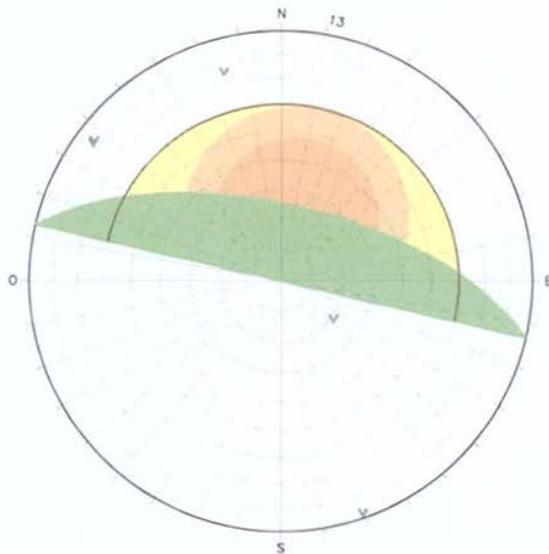
## Análisis estereográfico de Bancos – Sector 7

Puntaje: 2

### Análisis de Fallas Planares Banco de Orientación 13/65

- Orientación del Talud, Buz 65 Grados
- / Círculos de Angulo de Fricción 30 Grados
- / Envolvente de Orientaciones – Posibles fallas
- Zonas Problemáticas de Orientaciones
- Zona de mayor riesgo de falla en la cresta
- Zona de moderado riesgo de falla en la cresta
- Zona de bajo riesgo de falla en la cresta

Puntaje: 0

### Análisis de Fallas en Cuña Banco de Orientación 13/65

- Orientación del Talud, Buz 65 Grados
- / Círculos de Angulo de Fricción 30 Grados
- Zonas problemáticas de orientaciones
- Zona de mayor riesgo de falla en la cresta
- Zona de moderado riesgo de falla en la cresta
- Zona de bajo riesgo de falla en la cresta

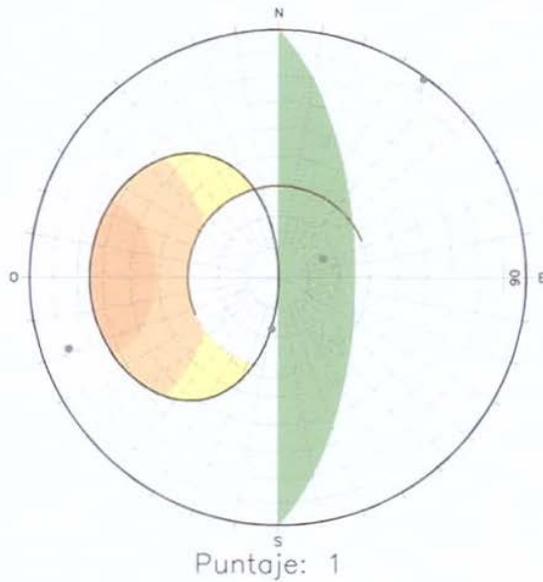
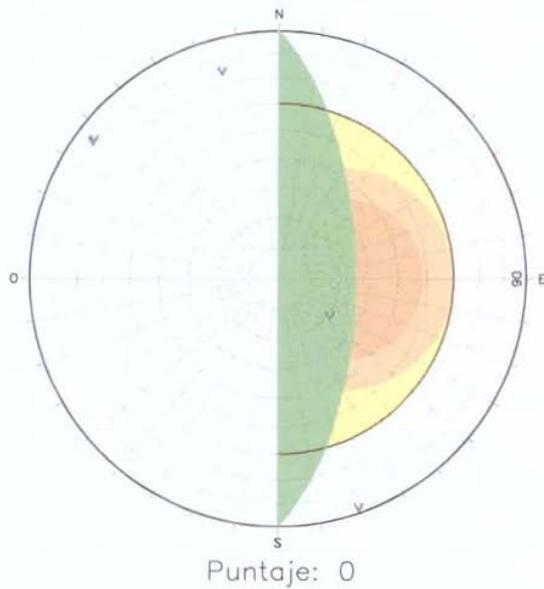
## Análisis estereográfico de Bancos – Sector 8

### Análisis de Fallas Planares Banco de Orientación 90/65

- Orientation del Talud, Buz 65 Grados
- ✓ Círculos de Ángulo de Fricción 30 Grados
- ✓ Envolverte de Orientaciones – Posibles fallas
- Zonas Problemáticas de Orientaciones
- Zona de mayor riesgo de falla en la cresta
- Zona de moderado riesgo de falla en la cresta
- Zona de bajo riesgo de falla en la cresta

### Análisis de Fallas en Cuña Banco de Orientación 90/65

- Orientation del Talud, Buz 65 Grados
- ✓ Círculos de Ángulo de Fricción 30 Grados
- Zonas problemáticas de orientaciones
- Zona de mayor riesgo de falla en la cresta
- Zona de moderado riesgo de falla en la cresta
- Zona de bajo riesgo de falla en la cresta

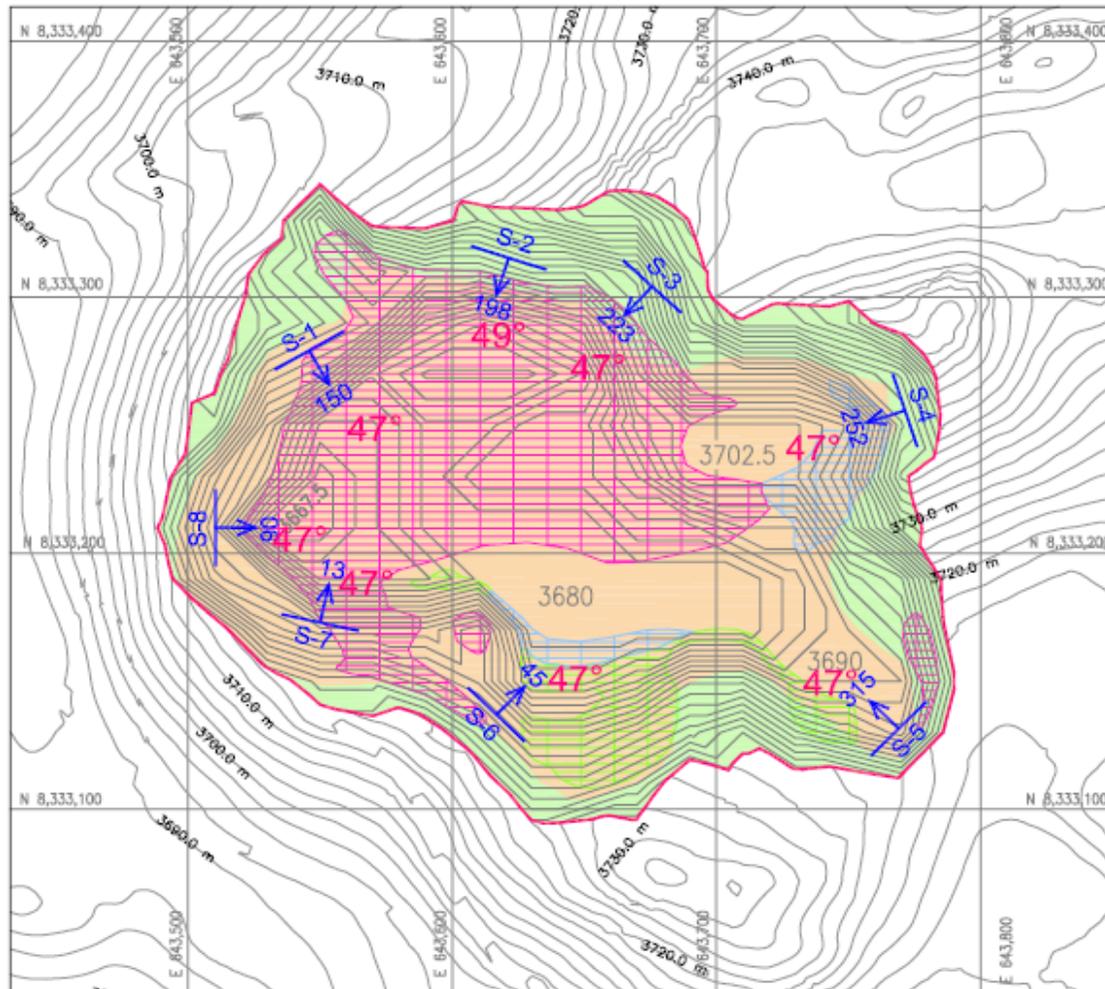
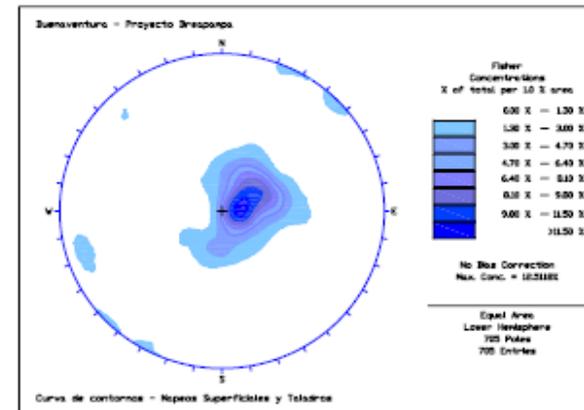
DESARROLLO Nº  
**100-06**  
 PROYECTO Nº  
**070406.01**

**COMPAÑIA DE MINAS BUENAVENTURA S.A.A.**  
**PROYECTO BREA PAMPA**  
**DISEÑO DE TALUDES DE TAJO**  
**ANÁLISIS ESTEREOGRÁFICO - ORIENTACIÓN DE**  
**SECTORES DEL TAJO Y ÁNGULOS INTERRAMPA MÁXIMOS**

Dado que, en todos los sectores analizados la posibilidad de falla del talud del banco es baja, se estimó una distancia horizontal de falla desde la cresta del talud del banco de 0.5m en base a la información estadística de separación y persistencia de las familias de discontinuidades, lo que definió finalmente la inclinación del talud de banco y del talud interrampa, para el caso de bancos simples, dobles y triples, como se ilustra en las Figuras. 5.6, 5.7 y 5.8 respectivamente. La tabla N°23 resume las características del diseño y el Plano 100-6 presenta los ángulos interrampa correspondiente a cada sector de análisis.

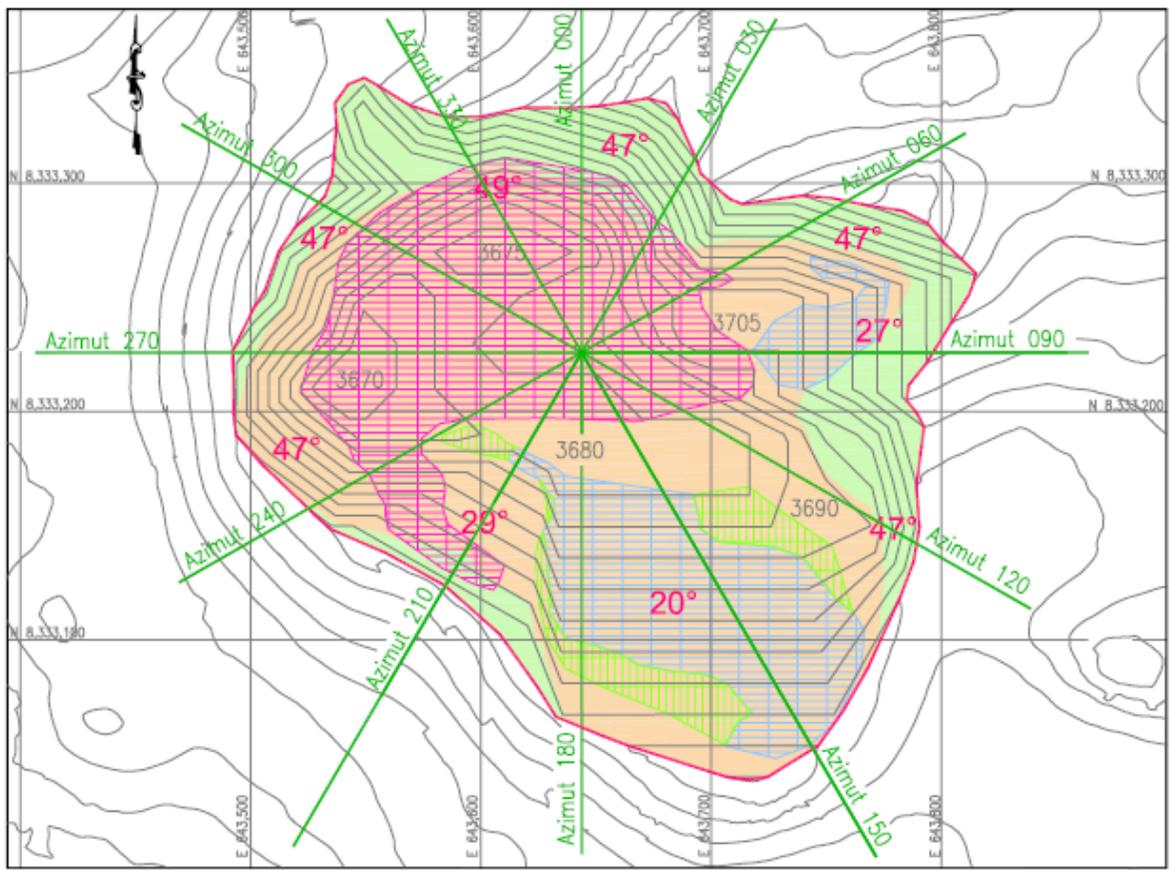
DISEÑO Nº  
 100-07  
 PROYECTO Nº  
 07000-01

COMPAÑÍA DE MINAS BUENAVENTURA S.A.A.  
 PROYECTO BREAFAVAMPA  
 DISEÑO DE TALUDES DE TAJO  
 RECOMENDACIONES FINALES  
 ÁNGULOS INTERRAMPA

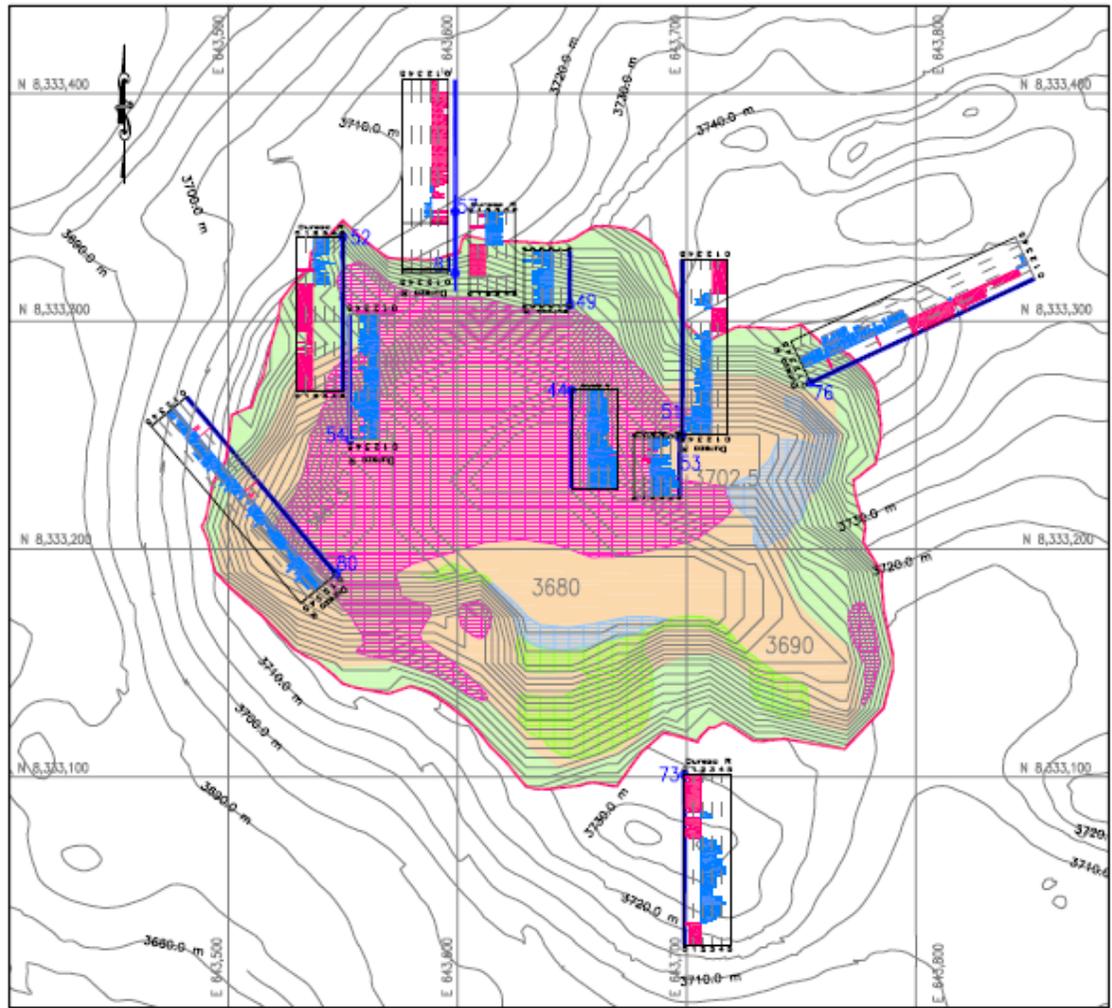
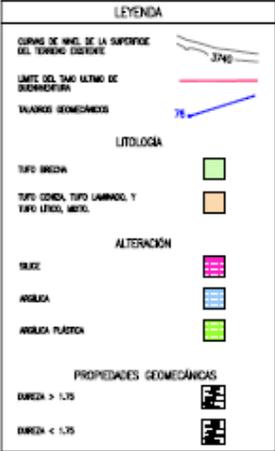
DESAÑO Nº  
 100-05  
 PROYECTO Nº  
 078909.01

COMPANIA DE MINAS BUENAVENTURA S.A.A.  
 PROYECTO BIRAPAMPA  
 DISEÑO DE TALUDES DE TAJO  
**GEOLOGIA DEL TAJO**  
**DUREZA EN TALADROS GEOMECANICOS**

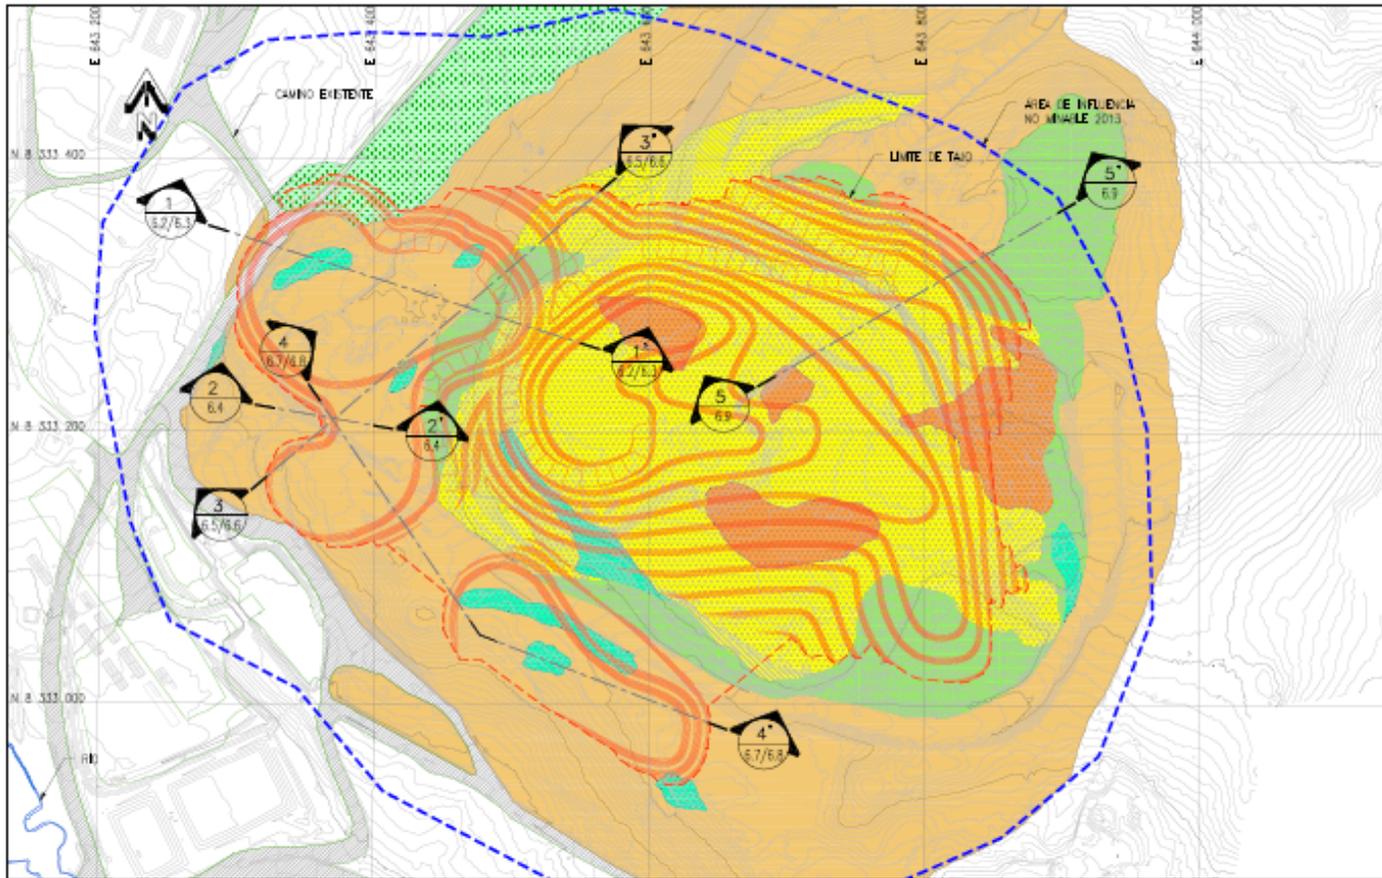
PLANTA

NOMBRE DEL PROYECTO:		NÚMERO DE FOLIO:	
DISEÑO DEFINITIVO DE LA EXPANSIÓN DEL TALUD BUEPAPA		FIG 6.1	
ANÁLISIS DE ESTABILIDAD DE TALUD GLOBAL DEL TALUD BUEPAPA		FOLIO	
PLANTA		0

**Figura 6.1** Diseño Final del tajo Parccaorcco
