**UNIVERSIDAD NACIONAL DE INGENIERIA**

**Facultad de Minería**

**Estudio Geológico y  
Proyecto de la Mina  
Condoray**

Proyecto de grado para optar  
el título de  
Ingeniero de Minas

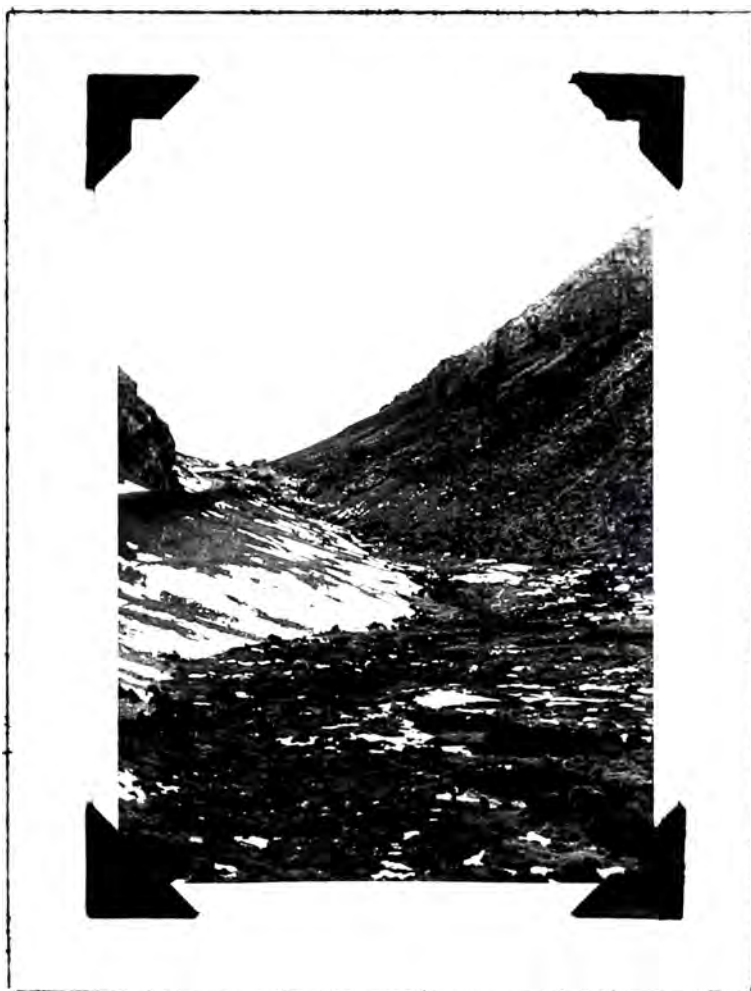
Fig. 1

CUBIERTA DE ROCAS DETRITICAS

La cubierta de rocas detríticas yace sobre los estratos que la formaron por descomposición; es así, que en secciones transversales, debajo de la capa superficial de tierra vegetal, sobre todo en los costados de las pendientes o recolectores de aguas, penetra en las fracturas, parcialmente descompuesto, formando el subsuelo, hasta llegar a la roca madre o roca fresca (Fig. 1).

Se presenta el siguiente cuadro del manto de rocas detríticas, existente en Condoray:

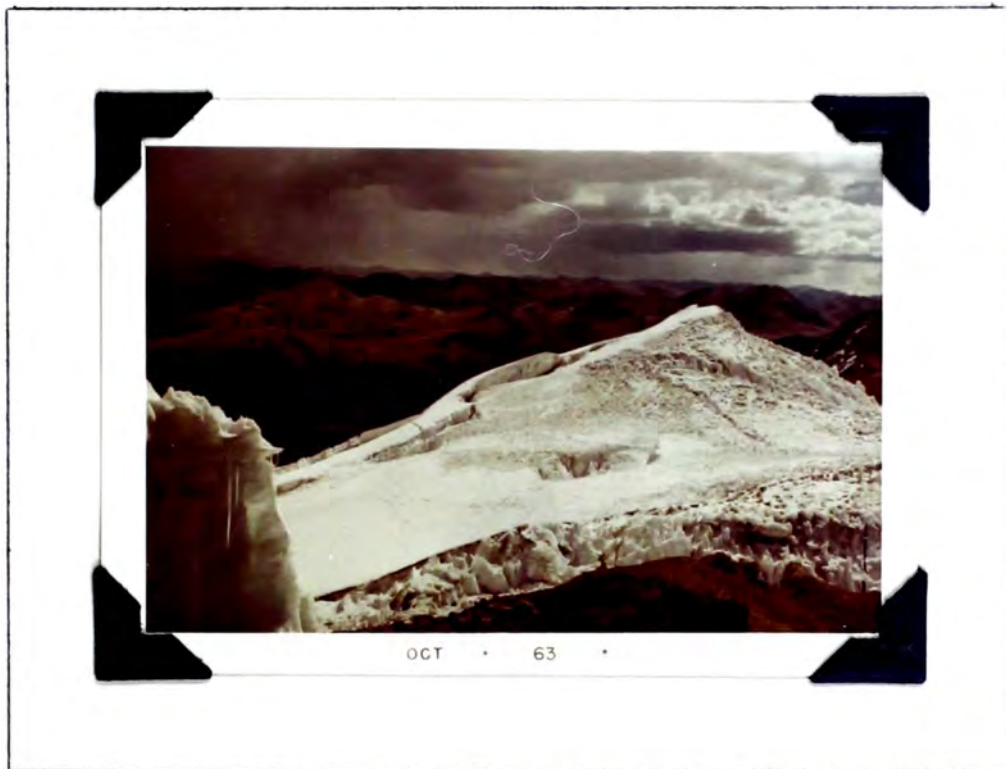
Fig. 2

GRIETAS Y PINACULOS  
EN EL GLACIAR DE CONDORAY

Todo el glaciar de Condoray está lleno de grietas las que se han formado por el desplazamiento de la nieve hacia los valles glaciares. Respecto al movimiento de la nieve en los valles glaciares se observa la existencia de grietas transversales a estos valles y, por ende, a la dirección del movimiento de la nieve; igualmente es observable en la superficie del casquete central del glaciar: los seracs ó pináculos de nieve, originados por formación de grietas. (V. fig. 2).

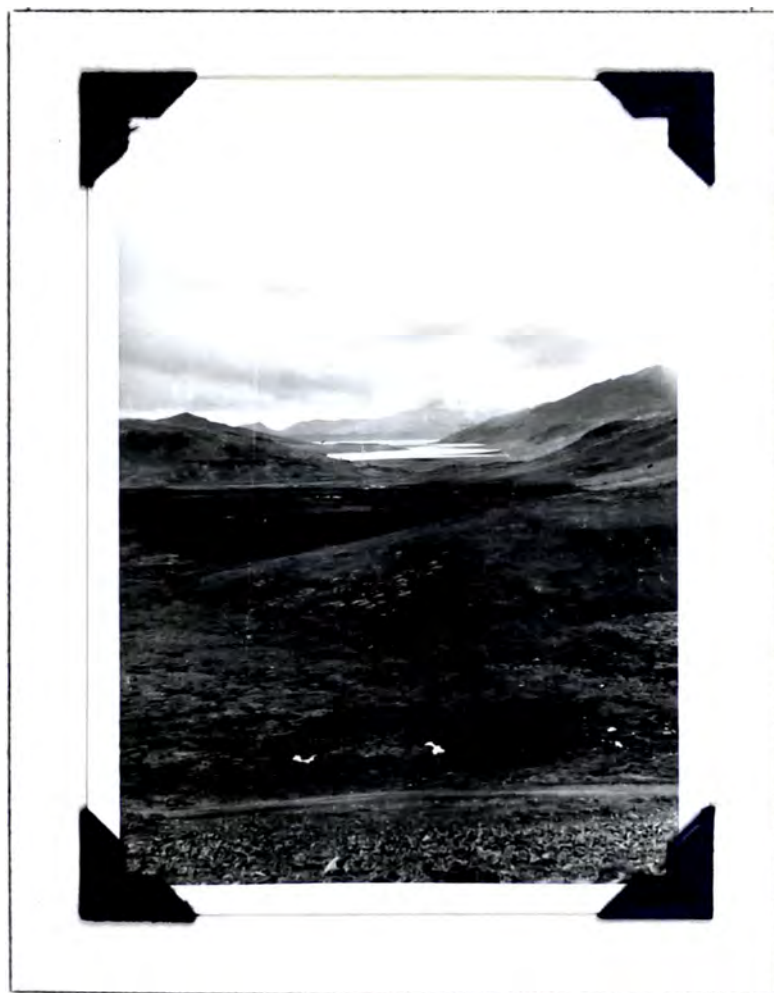
Fig. 3

VISTA DE LA PENILLANURA  
DE CONDORAY

El área del asiento minero de Condoray está ubicada en el nivel de las lagunas, que es una penillanura elevada (Fig. 3), en la que se observa una red de lagunas que desaguan hacia el Pacífico y otra hacia el Atlántico. Sobre esta penillanura sobresale el nevado de Condoray, que está ubicado en un anticlinal.

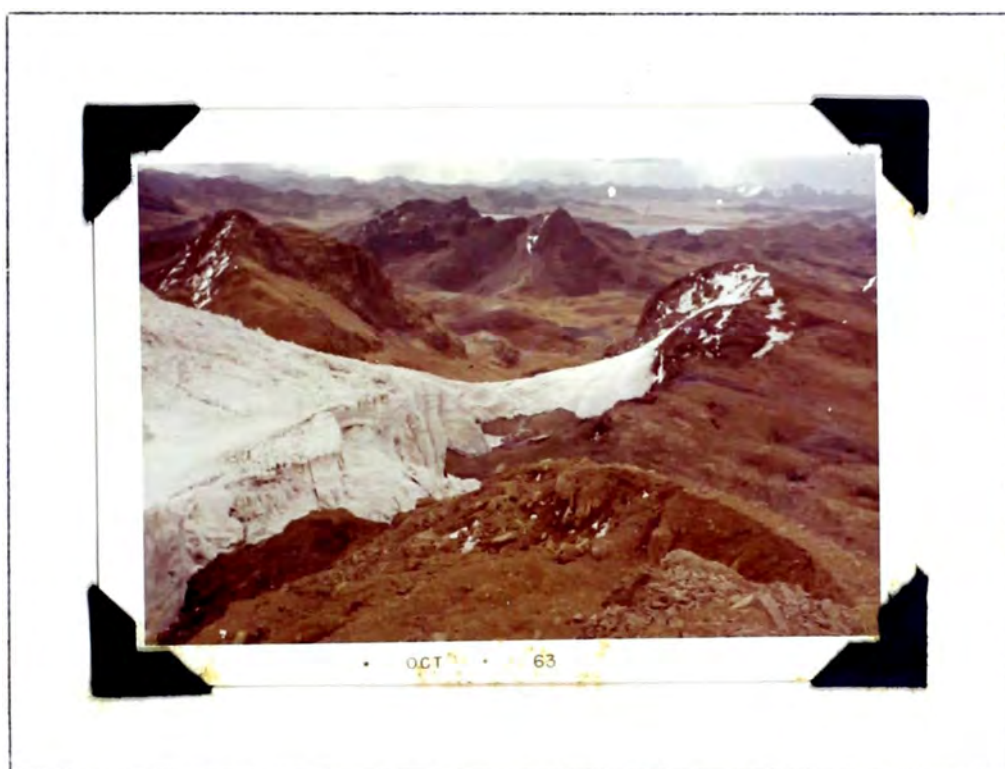
Fig. 6

VISTA DE LA GRAN FRACTURA  
DE CONDORAY HACIA EL NOROESTE

1°.- El sistema que evidencia ser de mayor importancia está orientado según rumbo N-60°-0; dentro de este sistema está la gran fractura de Condoray, que es la base de los trabajos actuales de la mina y es el principal testigo del fallamiento de esta zona (Fig. 6).

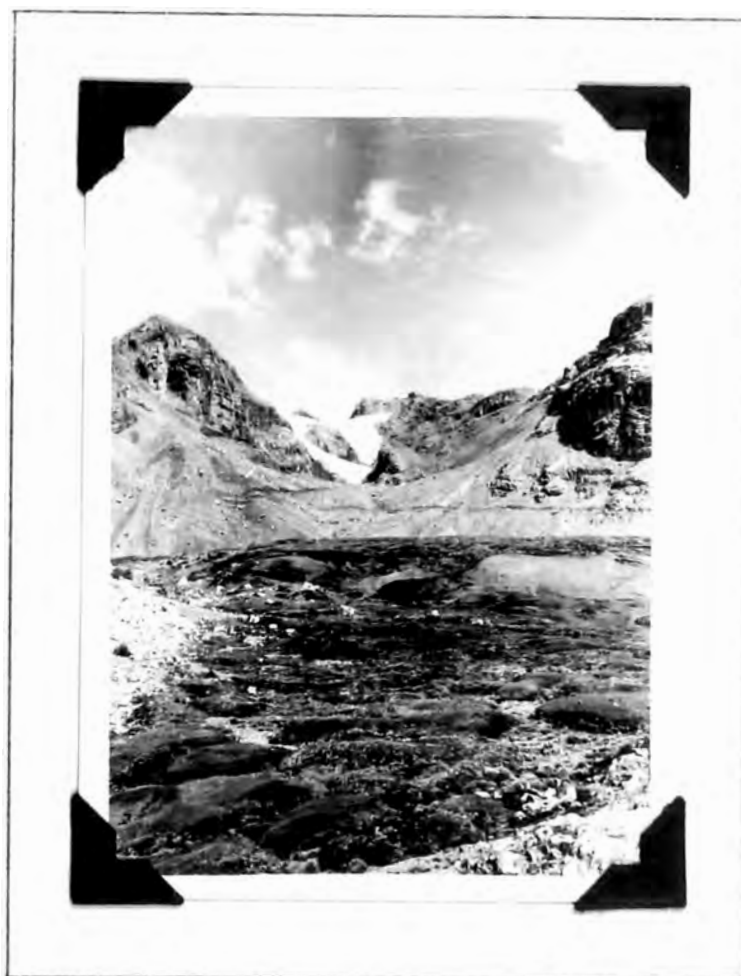
Fig. 11

GRAN FARALLON RODEADO POR UNA LENGUA  
DEL GLACIAR DE CONDORAY Y CARRETERA  
DE ACCESO PARA EL PROYECTO "B".

Desde el punto de vista económico, para iniciar los trabajos de cortada, es necesaria la ejecución de una carretera de 2 kms. de desarrollo, que pasaría por terrenos que son acumulaciones de derrubios y en el valle se pasaría por morrenas consolidadas; este terreno suave permite hacer la carretera en tiempo corto y a un costo bajo; por lo demás los gastos de cortada serían iguales a los del proyecto "A". (Fig. 11).
