**UNIVERSIDAD NACIONAL DE INGENIERÍA**

**FACULTAD DE INGENIERÍA MECÁNICA**

**CONTROL DE CALIDAD PARA EL PROYECTO DE  
MONTAJE ELECTROMECAÁNICO DE PLANTA  
CONCENTRADORA POLIMETÁLICA PARA UNA  
EMPRESA MINERA**

**INFORME DE COMPETENCIA PROFESIONAL**

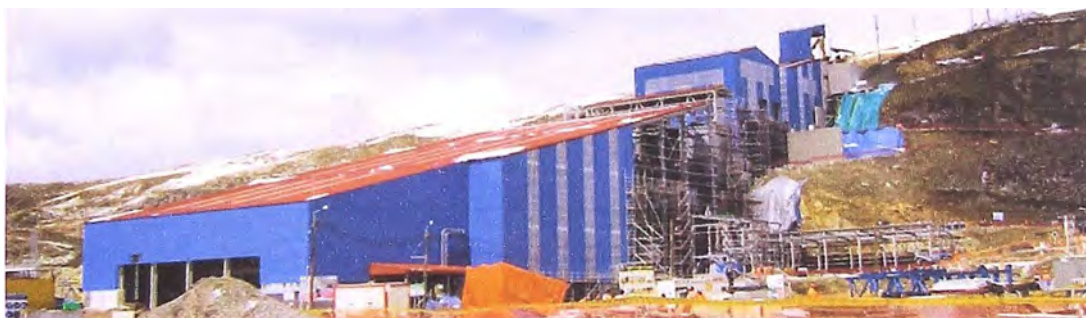
**Figura 2.1: Nueva planta concentradora - Alpamarca**

El proyecto de montaje electromecánico, consistió en el desarrollo de una planta concentradora y sus instalaciones auxiliares para el procesamiento de minerales polimetálicos a razón de 2,000 toneladas métricas por día con la finalidad de producir concentrados de cobre, plomo, zinc y plata como subproducto. El mineral será extraído a través de un sistema de minado de tajo abierto (Sobre la superficie del terreno) y procesado a través de operaciones unitarias típicas como trituración, molienda, flotación, espesamiento y filtrado de concentrado.

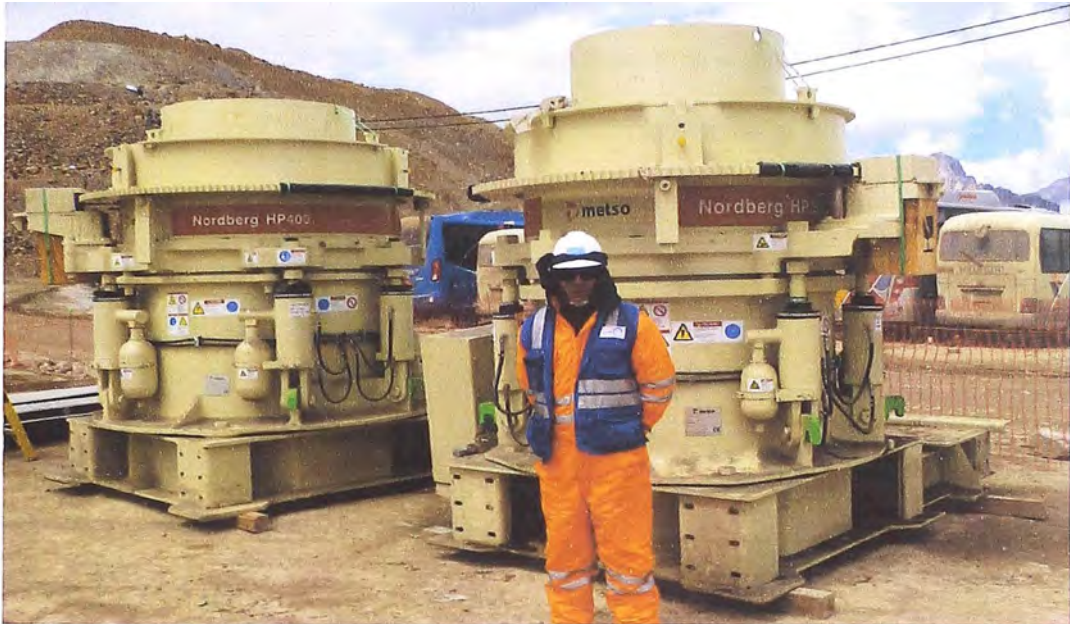
**Figura 2.2: Chancadoras cónicas**

Se deberá instalar las chancadoras en la ubicación señalada en los planos de ingeniería, respetando la cota final del equipo y las distancias respecto a los ejes de referencia; se guardará evidencia de los controles topográficos en los protocolos correspondientes de alineamiento y nivelación.

Se deberá verificar que los elementos móviles (quijada, conos, poleas de transmisión y volantes) no tengan ningún tipo de obstáculo que impida su funcionamiento normal.

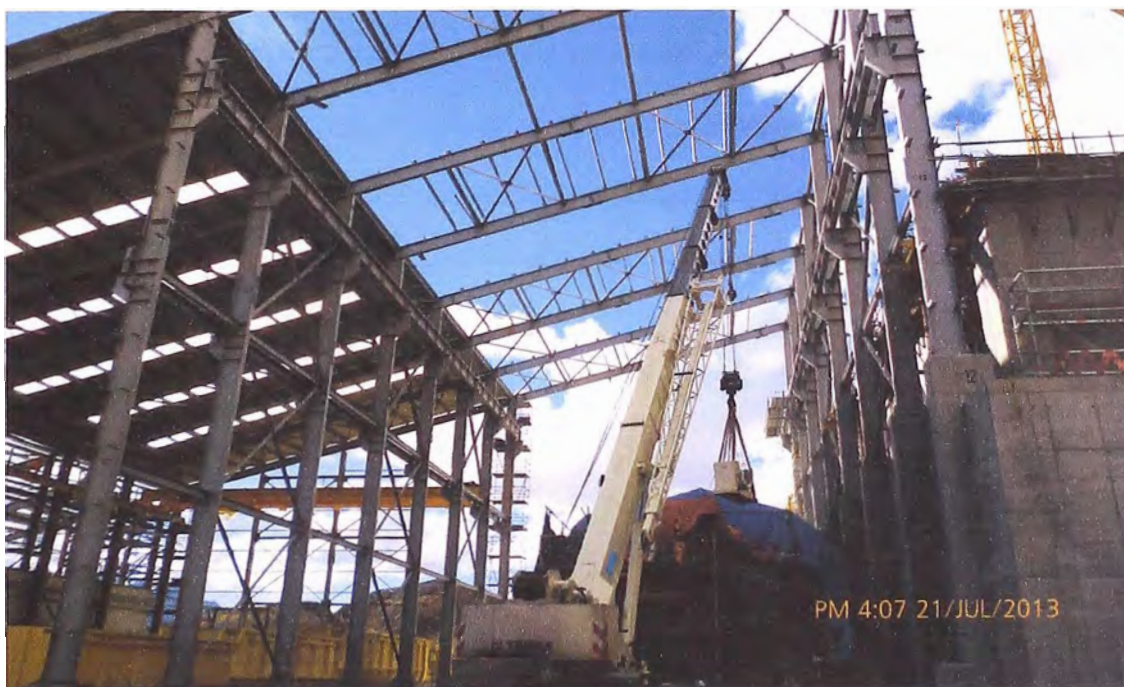
**Figura 2.3: Zona de molienda, durante el montaje de chumacera del molino de barras**

**2.1.2. Zona de molienda:** Dos fajas transportadoras de 30” y 36”, una faja transportadora reversible de 36”, cuatro alimentadores de fajas de 36”, una balanza de faja, un molino de barras de  $\text{Ø } 10 \frac{1}{2}' \times 14'$ , un nido de 8 ciclones, un molino de bolas  $\text{Ø}10' \times 10'$ , una celda flash SK-240, dos cajas de bombas, dos bombas de pulpa en operación más dos bombas en espera (stand by), una bomba sumidero, un puente grúa de 25 t, un lanzador de barras, insertos metálicos, dos tolvas de bolas, spout feeder y todos los chutes de interconexión incluyendo sus soportes y otros necesarios.

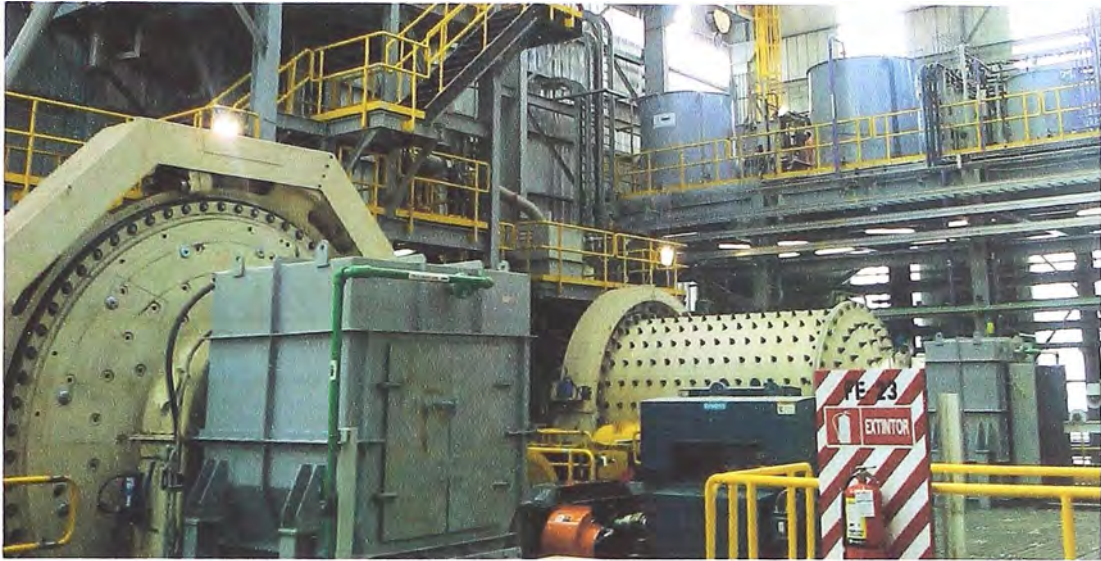
**Figura 2.4: Molinos de bolas y barras**

- Molino de barras, con tag : 430-ML-001;
- Molino de bolas Ø12” x 12”, con tag : 430-ML-002;

Comprende el montaje e instalación de dos molinos completos, el sistema de lubricación, la motorización, acoplamientos y todos sus sistemas auxiliares.

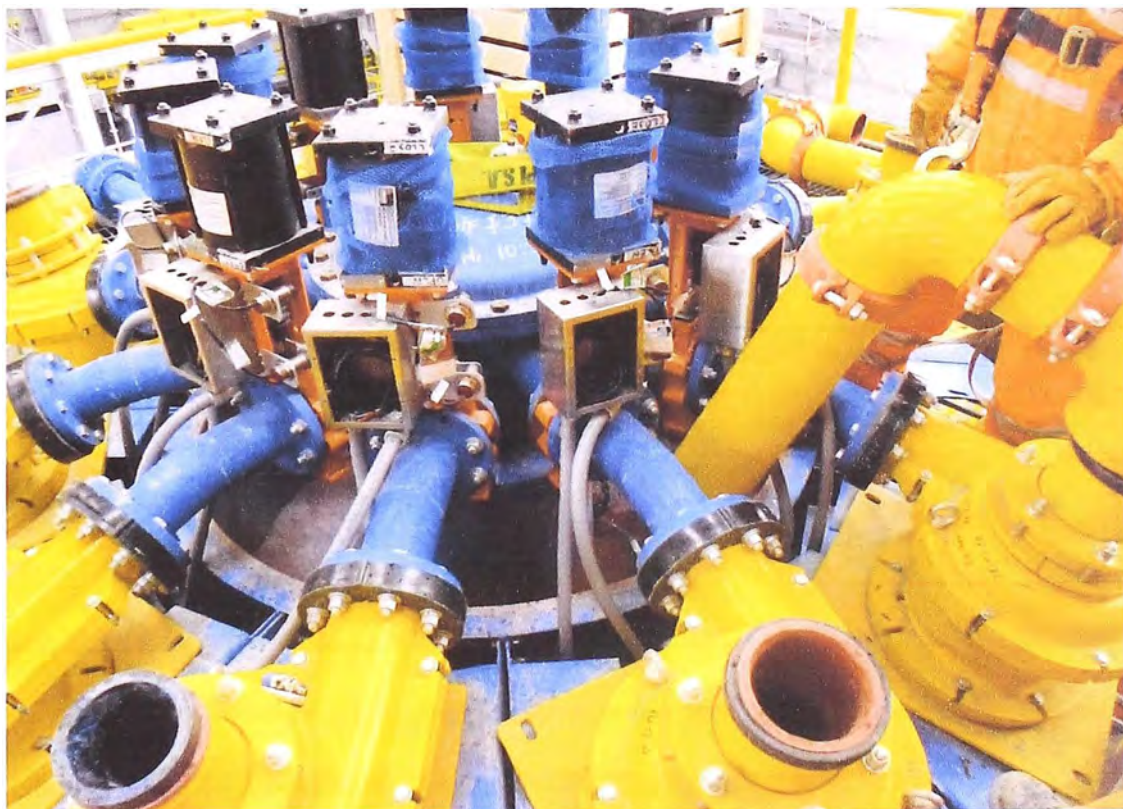
**Figura 2.5: Nido de hidrociclones**

El contratista deberá verificar la ubicación de la estructura de soporte y de los pernos de fijación del nido de hidrociclones y efectuará su instalación de acuerdo a los planos, especificaciones mecánicas y recomendaciones del Proveedor.

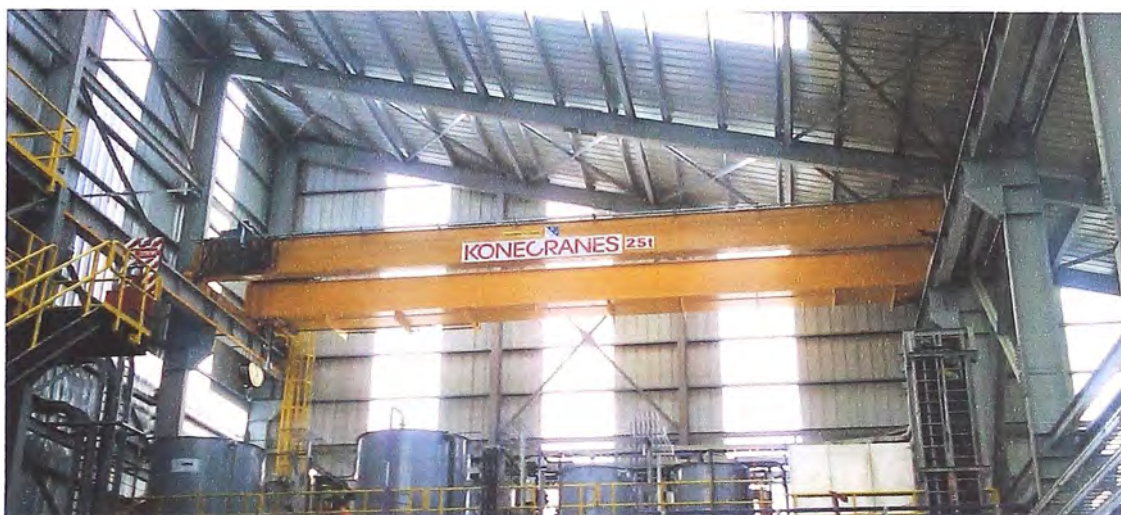
**Figura 2.6: Puente grúa de 25 t**

Se deberá instalar los equipos de izaje, en la ubicación señalada en los planos de ingeniería, respetando la cota de elevación de la viga puente o del monorriel. El montaje incluye el puente, el polipasto, las vigas testeras, los topes de fin de carrera y control del equipamiento; asimismo se deberá verificar topográficamente el alineamiento de las vigas testeras, incluyendo el motor y las transmisiones, antes de acoplarlas a las vigas carrileras.

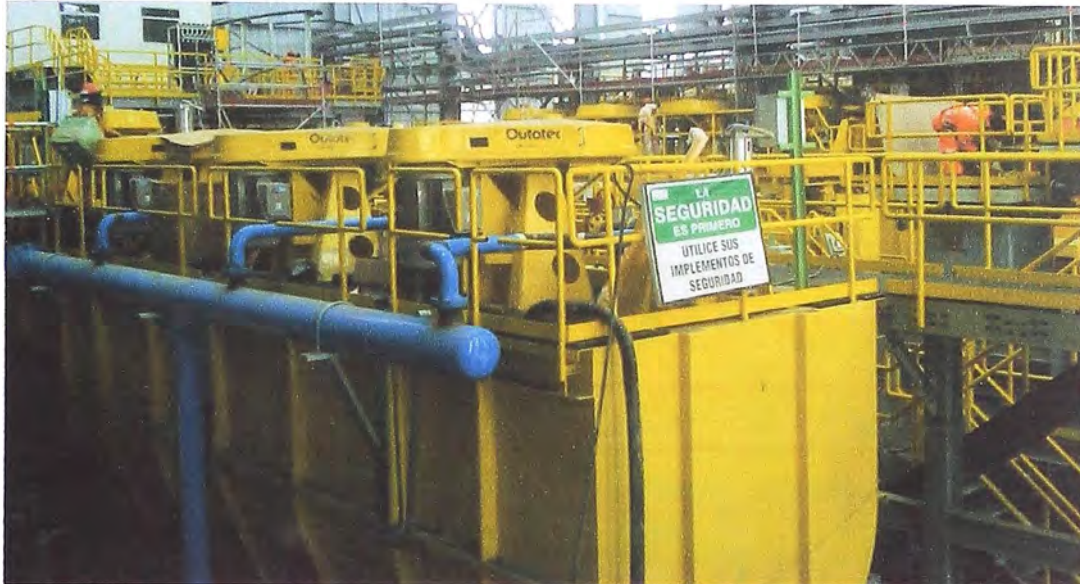
**Figura 2.7: Celdas de flotación**

- Celdas rougher de bulk, tag :510-FC-001@007;
- Celdas scavenger de bulk, tag :510-FC-008@010;
- Celdas cleaner I de bulk, tag :510-FC-011@ 013;
- Celdas cleaner II de bulk, tag :510-FC-014/015;
- Celdas cleaner III de bulk, tag : 510-FC-016/017;
- Celda cleaner IV de bulk, tag: 510-FC-018.
- Celdas rougher de zinc Tag: 510-FC-031@036
- Celdas scavenger de zinc Tag: 510-FC-037@039
- Celdas cleaner I de zinc Tag: 510-FC-040@042
- Celdas cleaner II de zinc Tag: 510-FC-043@044
- Celda cleaner III de zinc Tag: 510-FC-045
- Celda cleaner IV de zinc Tag: 510-FC-046
- Celdas de flotación rougher de cobre Tag: 510-FC-019@023
- Celdas de flotación scavenger de cobre Tag: 510-FC-024@028

- Celdas cleaner I de cobre Tag: 510-FC-029@029A
- Celda cleaner II de cobre Tag: 510-FC-030

Antes de cualquier prueba, se deberá verificar el correcto empalmado y ubicación de las canaletas y bridas de las cajas de alimentación, intermedias y de descarga para colas y concentrados y el ajuste adecuado de los pernos; así como la remoción de cualquier elemento que bloquee el mecanismo de agitación y/o el motor de las celdas de flotación.

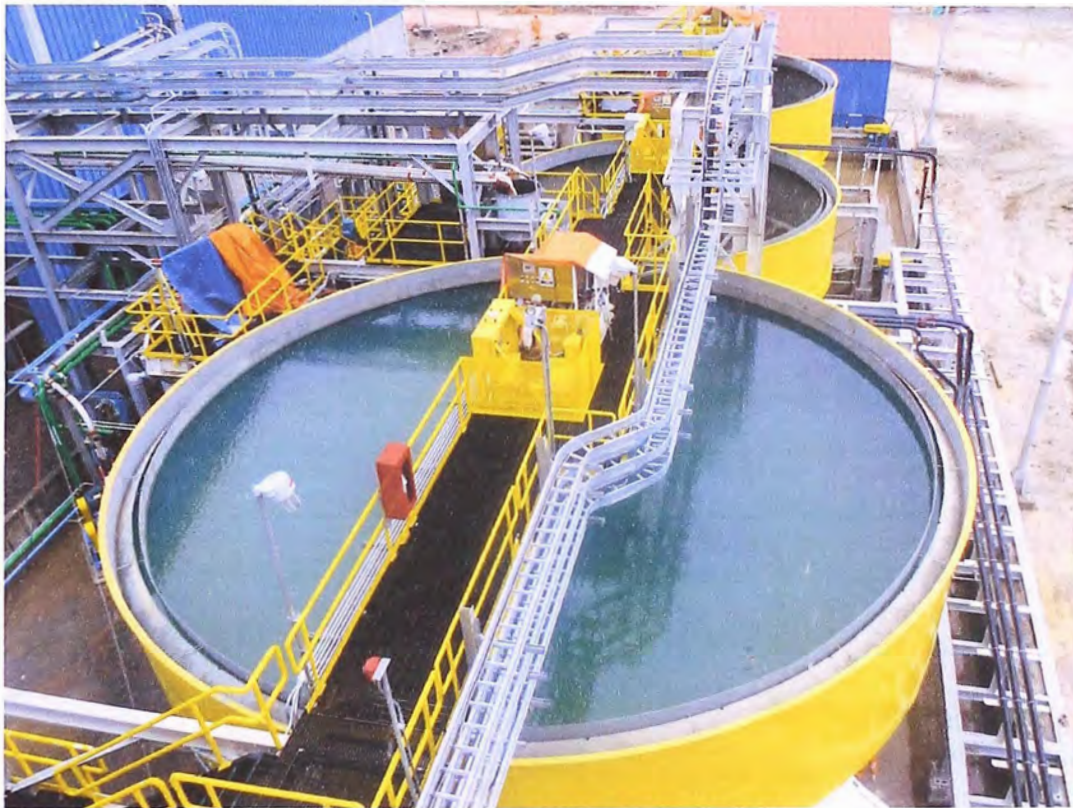
**Figura 2.8: Espesadores de Zn, Pb y Cu**

- Espesador de zinc de 40' con tag : 530-TH-001;
- Espesador de plomo de 30' con tag: 530-TH-002;
- Espesador de cobre de 30' con tag: 530-TH-003.

Se realizará el montaje de los espesadores y sus componentes de acuerdo a lo mostrado en los planos del proyecto, especificaciones técnicas y recomendaciones del proveedor; asimismo se deberá verificar el correcto funcionamiento y ubicación del accionamiento, motor y equipo de agitación en coordinación con la supervisión.

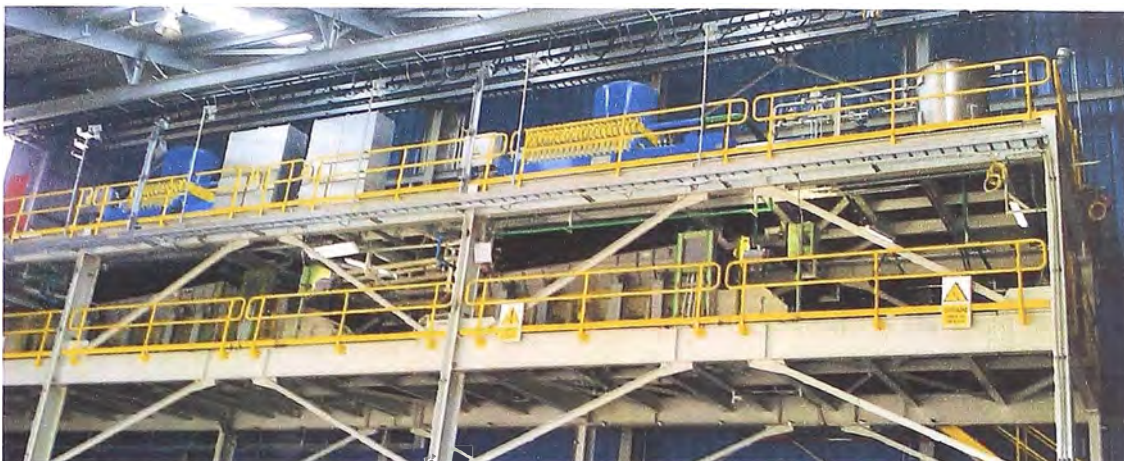
**Figura 2.9: Filtros de Zn y Cu (De izquierda a derecha)**

Comprende el montaje e instalación de los filtro prensa, su sistema de accionamiento y sus equipos accesorios completos, destinados para la obtención del concentrado de mineral.

Se deberá verificar el alineamiento y nivelación del filtro prensa y sus componentes con las tolerancias indicadas en los estándares del proyecto; se deberá considerar el uso de laines de acero inoxidable para la nivelación del filtro prensa.

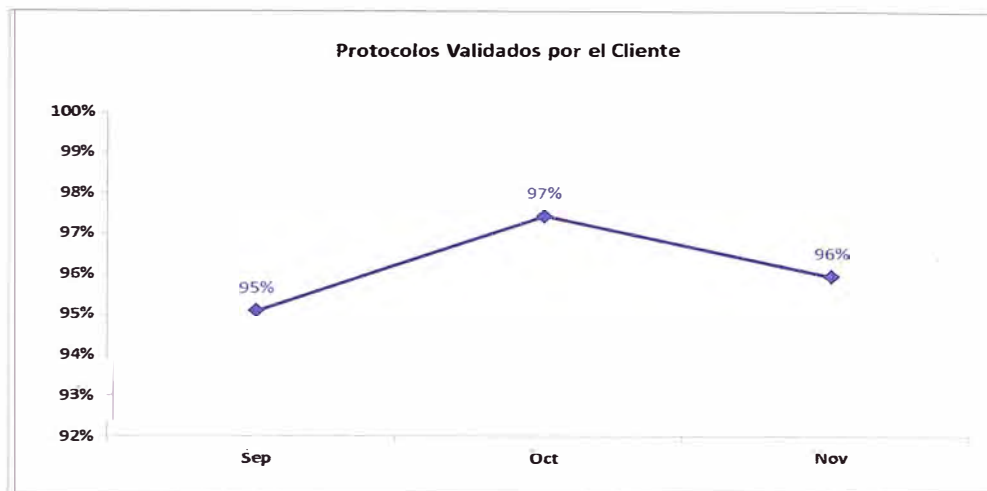
**Figura 4.6: Porcentaje de protocolos aprobados por el agente**

Protocolos de liberación												
Mes	Ene	Feb	Mar	Abr	May	Jun	Jul	Ago	Sep	Oct	Nov	Acumulado
Protocolos Elaborados	38	143	159	439	693	1343	1946	2379	2343	2008	885	12376
Protocolos Validados	38	130	135	416	666	1313	1912	2341	2228	1956	849	11984
% Protocolos Validados	100%	91%	85%	95%	96%	98%	98%	98%	95%	97%	96%	97%

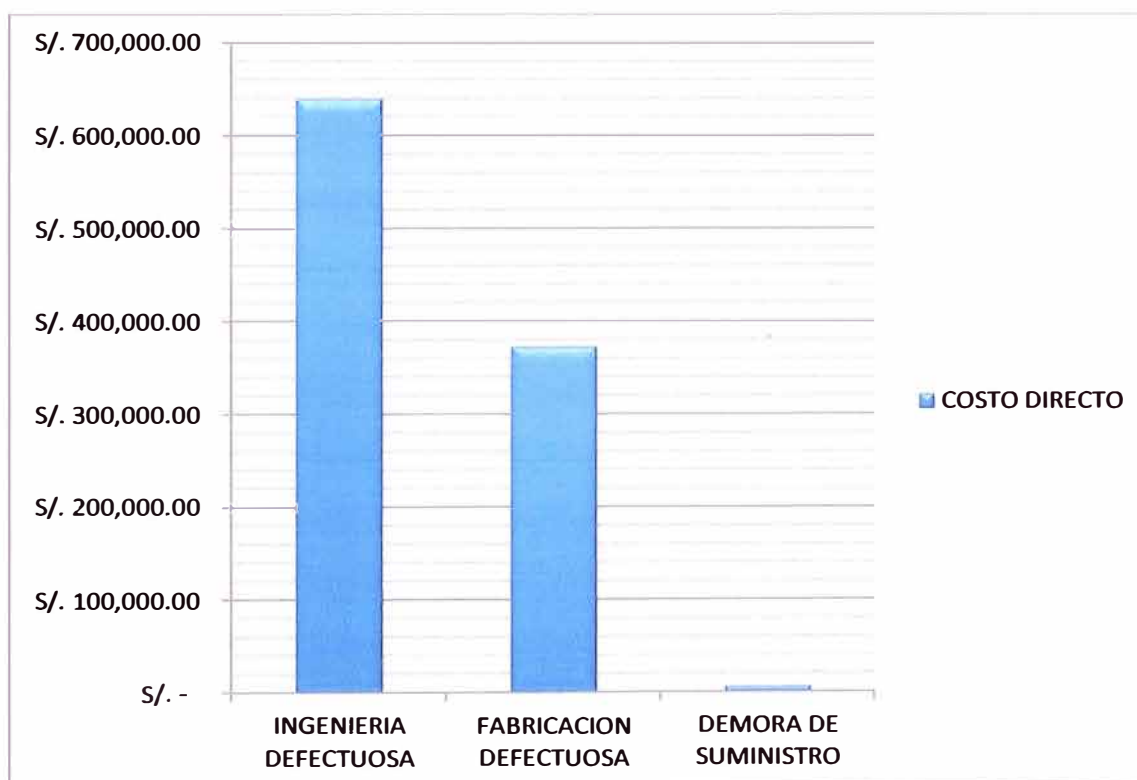
**Figura 5.1: Costo asociado a las causas más comunes**

Al analizar los Costos asociados a las causas más comunes, se puede apreciar que si bien “La fabricación defectuosa” se repite mayor cantidad de veces, los errores de Ingeniería son los que mayor costo generan; debido a que los proyectos de hoy en día se inician en muchos casos con ingeniería básica y la ingeniería de detalle se va desarrollando al mismo ritmo de la construcción, lo que ocasiona algunos errores.

CAUSA	CANTIDAD	COSTO DIRECTO
INGENIERIA DEFECTUOSA	29	S/. 639,753.00
FABRICACION DEFECTUOSA	52	S/. 372,606.00
DEMORA DE SUMINISTRO	2	S/. 6,260.00
TOTAL		S/. 1,018,619.00

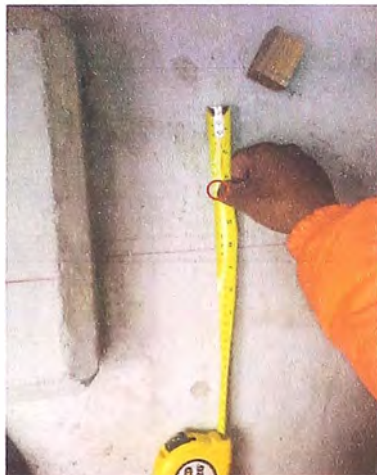
- En la imagen se observa el desfase de 55 mm del eje de la brida embebida en el concreto, con respecto al eje de la brida de la bomba 710-PU-002, para la bomba 710-PU-001 el desfase es de 53 mm.

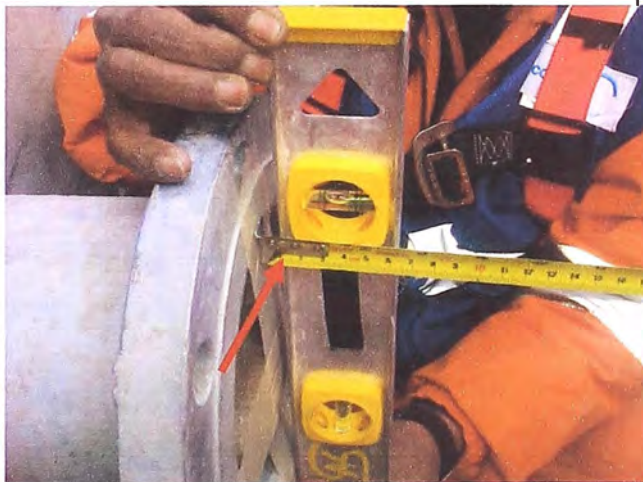
- En la imagen se observa la falta de verticalidad de la brida embebida, la cual presenta un desfase de 11 de la parte superior, respecto a la inferior.

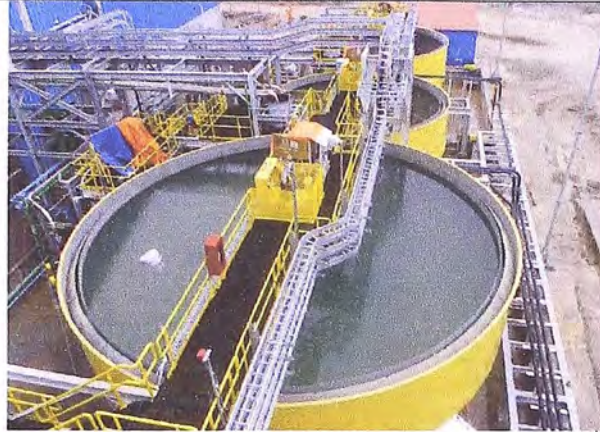
Foto 13: Prueba de estanqueidad de Espesadores de Zn, Pb y Cu

Foto 13: Prueba de estanqueidad de Espesadores de Zn, Pb y Cu

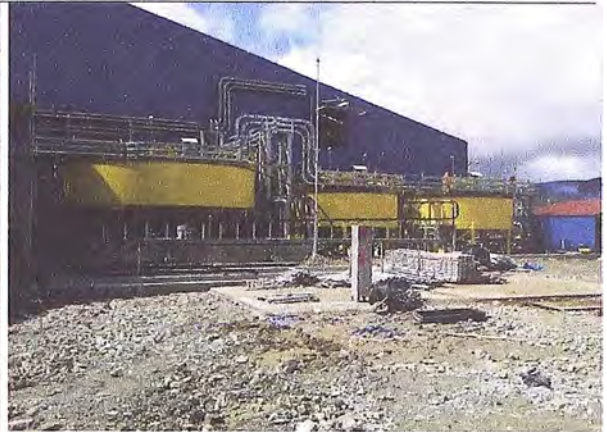
Foto 14: Vista lateral de los Espesadores de Zn, Pb y Cu (De izquierda a derecha)

Foto 14: Vista lateral de los Espesadores de Zn, Pb y Cu (De izquierda a derecha)

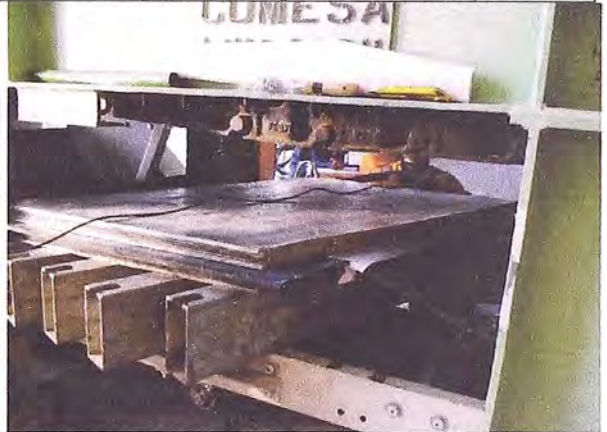
Foto 16: Vulcanizado del empalme de fajas realizado por empresa subcontratista

Foto 16: Vulcanizado del empalme de fajas realizado por empresa subcontratista

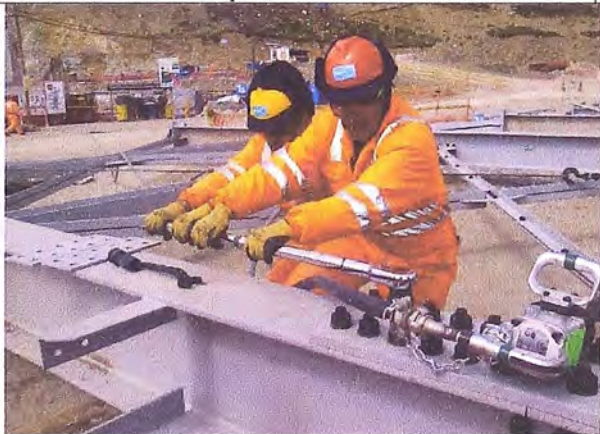
Foto 18: Verificación del torqueo de pernos estructurales de pórticos en la zona de pre-ensamble

Foto 18: Verificación del torqueo de pernos estructurales de pórticos en la zona de pre-ensamble

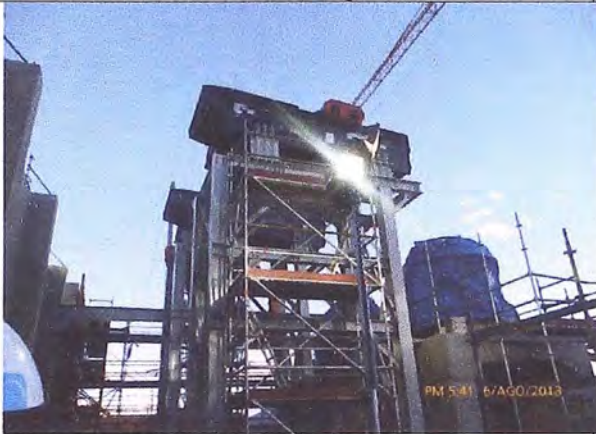
Foto3: Zarandas Vibratorias ubicadas en el área de Chancado Secundario y Terciario

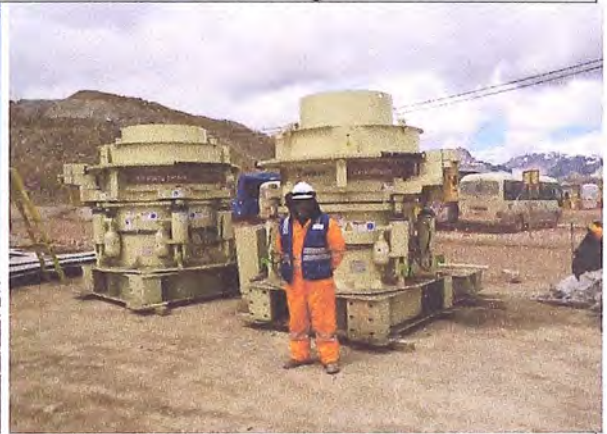
Foto 4: Recepción de Chancadoras Cónicas, Secundaria y Terciaria.

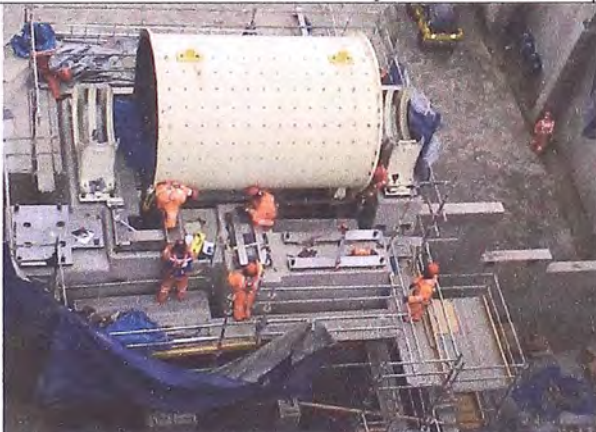
Foto 5: Control topográfico de Alineamiento y Nivelación del soleplate del Sistema de Transmisión del Molino de Barras

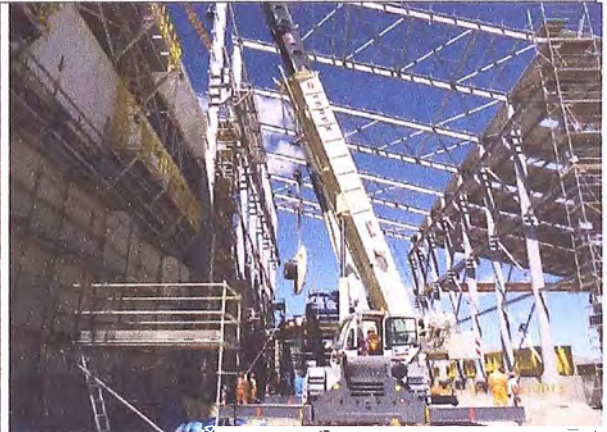
Foto 6: Montaje de la tapa de carga del Molino de Bolas

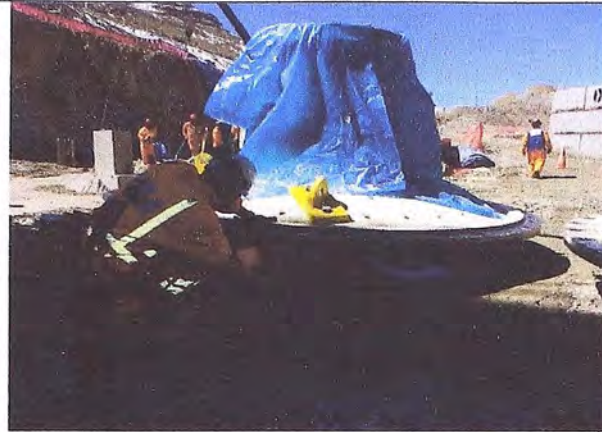
Foto 7: Verificación de la planitud de la tapa de carga del Molino de Barras, usando regla de pelo

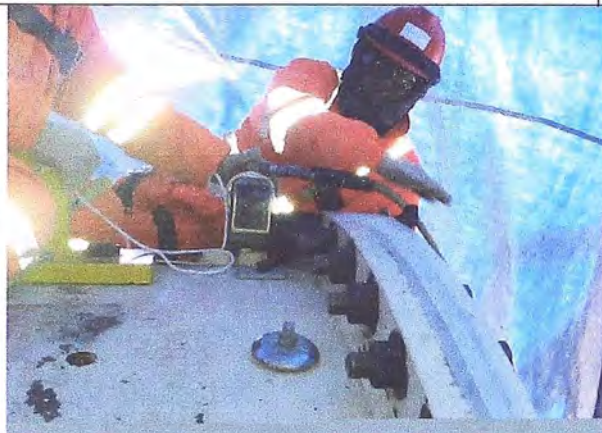
Foto 8: Verificación de la planitud de la brida del Shell en la zona de empalme con la tapa de carga del Molino de Barras

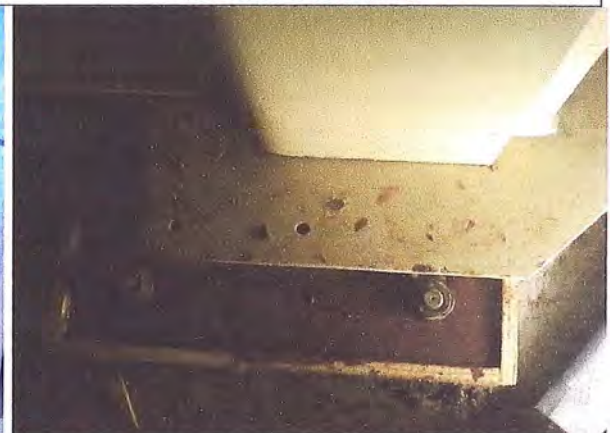
Foto 9: Torqueo de pernos entre el Shell y la tapa de carga del Molino de Bolas con equipo Hytorc
