**PLANEAMIENTO DEL MONTAJE DE LA  
CHANCADORA SECUNDARIA EN PLANTA DE  
SULFUROS DEL CENTRO MINERO TINTAYA**

**INFORME DE COMPETENCIA PROFESIONAL**

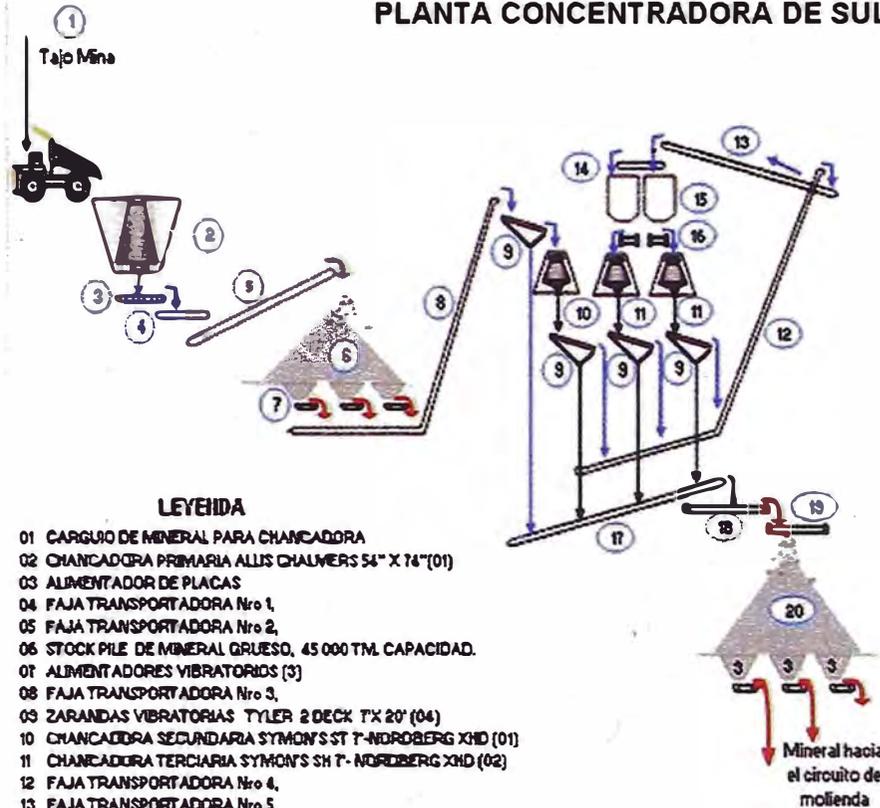
## DIAGRAMA DEL CIRCUITO DE CHANCADO PLANTA CONCENTRADORA DE SULFUROS TINTAYA S.A.

- 01 CARGUO DE MINERAL PARA CHANCADORA
- 02 CHANCADORA PRIMARIA ALLIS CHALMERS 54" X 74" (01)
- 03 ALIMENTADOR DE PLACAS
- 04 FAJA TRANSPORTADORA Nro 1,
- 05 FAJA TRANSPORTADORA Nro 2,
- 06 STOCK PILE DE MINERAL GRUESO, 45 000 T.M. CAPACIDAD.
- 07 ALIMENTADORES VIBRATORIOS (3)
- 08 FAJA TRANSPORTADORA Nro 3,
- 09 ZARANDAS VIBRATORIAS TYLER 2 DECK 1' X 20" (04)
- 10 CHANCADORA SECUNDARIA SYMON'S ST 7'-NORDBERG XHD (01)
- 11 CHANCADORA TERCIARIA SYMON'S SH 7'-NORDBERG XHD (02)
- 12 FAJA TRANSPORTADORA Nro 4,
- 13 FAJA TRANSPORTADORA Nro 5,
- 14 FAJA TRANSPORTADORA Nro 6
- 15 TOLVAS DE RECIRCULACION
- 16 FAJAS TRANSPORTADORAS Nro 7 Y 8
- 17 FAJA TRANSPORTADORA Nro 9,
- 18 FAJA TRANSPORTADORA Nro 10,
- 19 FAJA TRANSPORTADORA Nro 11,
- 20 STOCK PILE DE MINERAL FINO, 30 000 T.M. CAPACIDAD.

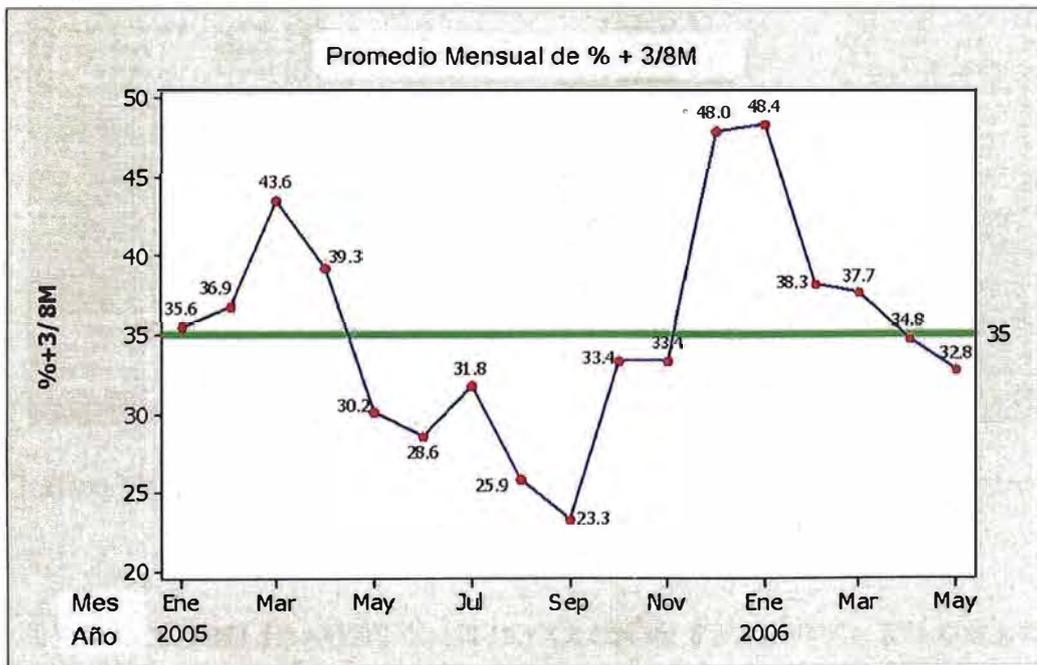
Gráfico N°2.1 Producto de Chancado que alimenta a la molienda

eficiencia de zarandeo y necesidad de aumentar tonelaje a los molinos se incrementa la apertura de los slots en los paneles ó mallas. Sin embargo con esta granulometría el máximo tonelaje tratado es de 17.4 Kton/ día, generando además granza en la descarga de los molinos. En este periodo del año también registramos algunos atoros en los chutes y la chancadora.

En épocas de estiaje esta granulometría disminuye hasta un promedio de 25 % en la malla + 3/8", la misma que nos permite tratar tonelajes de 18 KTon/ día en los molinos. Si incrementamos tonelaje a molinos con esta granulometría de alimentación, el producto de los molinos es demasiado grueso como para mantener recuperaciones por encima de 88.7% que se tiene programado.

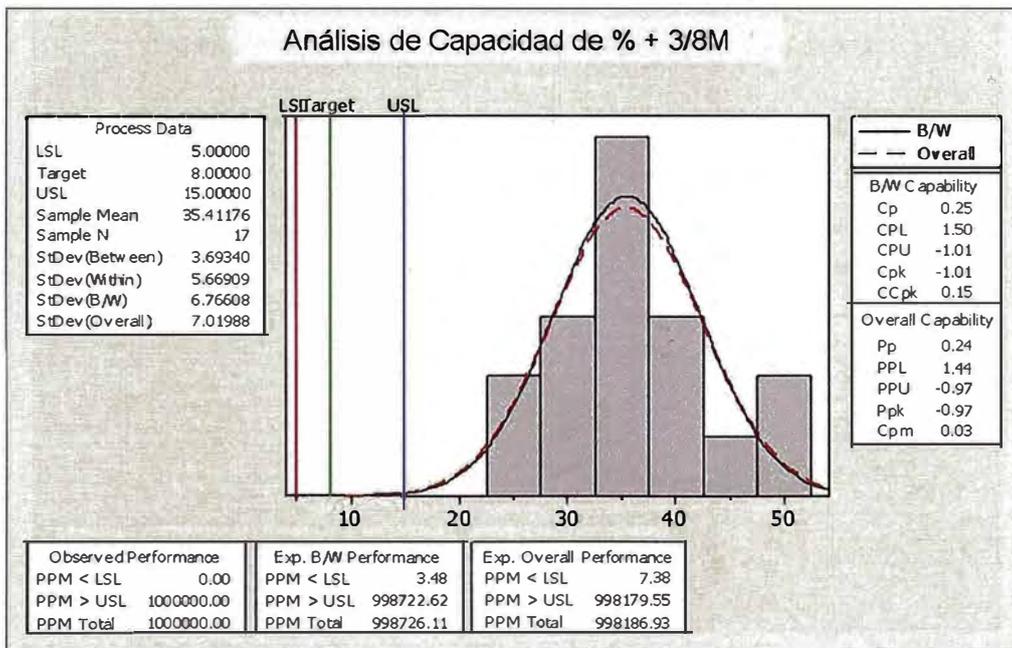
Gráfico N°2.2 Capacidad del Producto Chancado que alimenta a la molienda

Al hacer un análisis estadístico de capacidades del proceso pudimos determinar que con la chancadora Symons STD 7', no será posible lograr el objetivo de

reducir la granulometría producto del chancado a 8% en la malla + 3/8” con un límite mínimo de 5% +3/8” y un máximo de 15% +3/8”.  $C_p = 0.25$  y  $C_{pk} = -1.01$ .

Por lo que será necesario la implementación de una chancadora nueva de mayor capacidad y lograr así una disminución de la granulometría e incrementar el tonelaje de tratamiento en chancado a un promedio de 1300 Ton / h ó 26 KTon/ día.

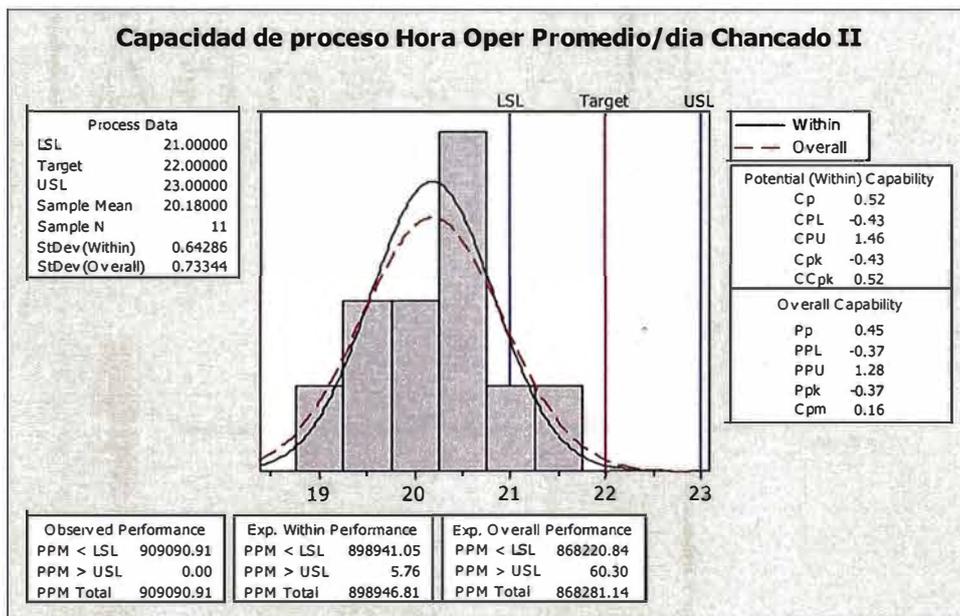
Gráfico N°2.3 Capacidad de Horas de Operación

Por lo tanto el promedio de tonelaje que ingresa al circuito de chancado secundario es de aproximadamente 960 Tmph con tonelajes instantáneos de hasta 1100 Tmph como máximo.

Al graficar la estadística y analizar se observa una capacidad de proceso  $C_p = 0.52$  y  $C_{pk} = -0.43$ , lo que nos indica que es posible todavía mejorar el tiempo de operación del proceso hasta 22 horas, pero con mucha restricción.

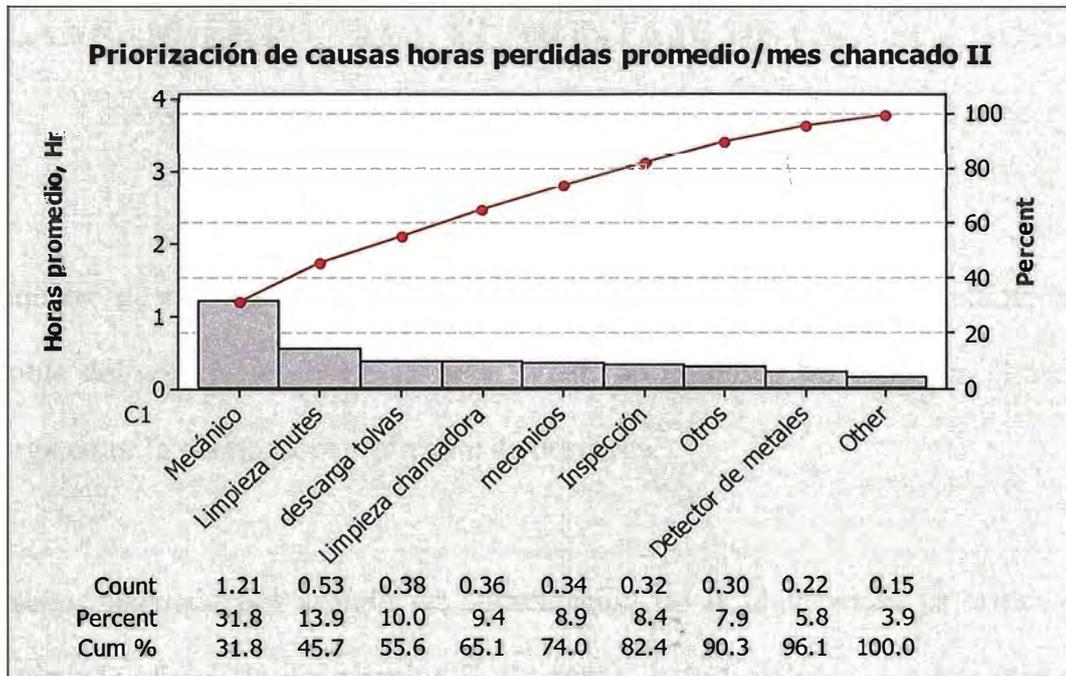
Gráfico N°3.1 Pareto de tiempos perdidos en Chancado Secundario

Efectuando un diagrama de Pareto con respecto a los tiempos perdidos en Chancado secundario, observamos que el tiempo perdido total es de 3.6 horas por día, sobre todo por fallas mecánicas, siendo muy poco los tiempos perdidos por limpieza de

chutes, descarga de tolvas, limpieza e inspección de la chancadora, etc. La ocurrencia mayor de estas paradas se registra en los meses de Enero, febrero y Marzo debido al tiempo de lluvias que se presenta en este periodo. Por tanto de acuerdo al análisis de priorización de mejoras, muy poco podríamos optimizar en este tema.

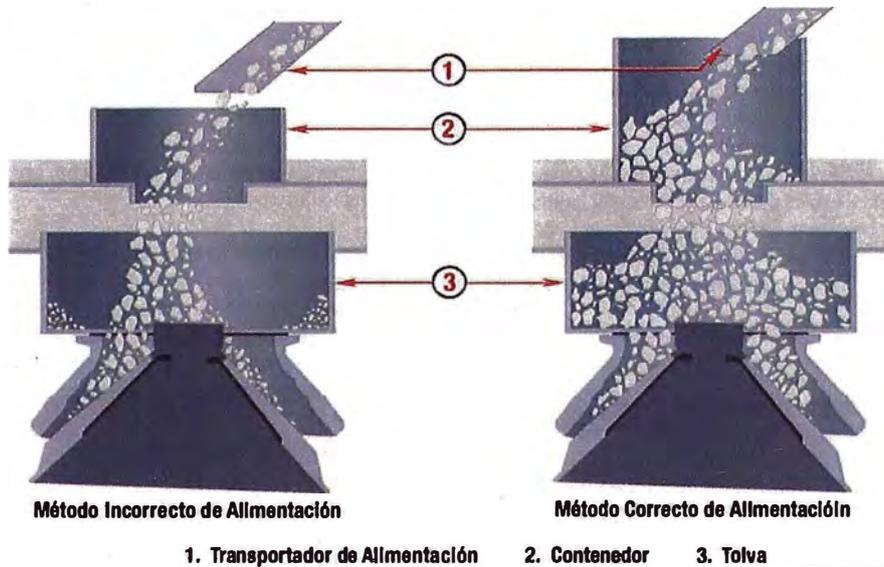
Gráfico N° 4.1 Arreglos de alimentación

El control adecuado del material de alimentación a la chancadora maximiza la capacidad, el tamaño del producto y la vida útil de los componentes. Una cantidad inadecuada de material de alimentación provocará que la chancadora opere a baja potencia, lo que resultará en una distribución dispareja de fuerzas a través de las superficies internas del muñón y los bujes se quemaran ó dañarán, el fabricante recomienda que los circuitos de alimentación a la chancadora de cabeza corta, sean

diseñados para disponer de una acumulación de material sobre la placa de alimentación, referida como alimentación de atasco “Chock Fed”. Es esencial utilizar un sensor de nivel para monitorear la alimentación.

El chute de alimentación será montado sobre la chancadora para ser utilizado como soporte de tope y reducir la velocidad de ingreso del material y hacer que este caiga verticalmente sobre la placa de alimentación. La boca de alimentación estará centrada sobre la placa de alimentación dentro de la cavidad de la chancadora.

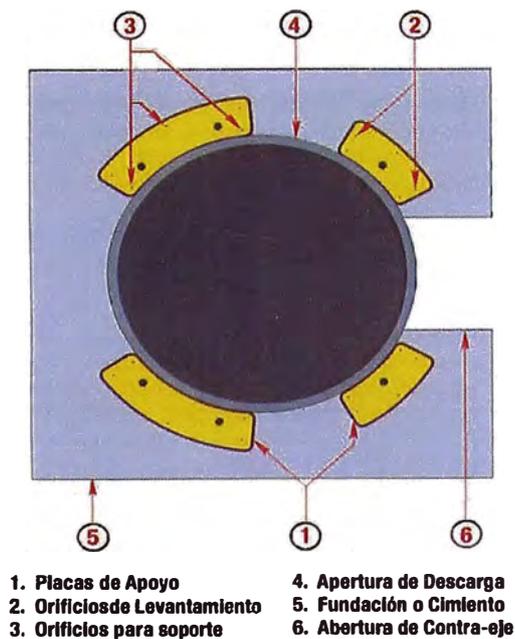
Gráfico N° 4.2 Instalación de placa de apoyo

Para la instalación de la estructura principal sobre una estructura de acero fue necesario cuidar que la estructura pueda soportar las cargas estáticas y dinámicas que se presentan en la operación de la chancadora Raptor XL 1100. La estructura se diseñó considerando las holguras normales y los accesos para el mantenimiento del equipo. Las placas de apoyo debieron calzar con los cojinetes mecanizados sobre el fondo de la Raptor XL 1100. Para asegurar un apoyo parejo bajo los cuatro cojinetes de la chancadora se utilizó placas de relleno y así asegurar que las placas de apoyo estén en el mismo plano.

Con un medidor de nivel de agua de precisión se verificó en la parte superior del eje principal que el nivel de la chancadora esté dentro de 1/64” (0.4mm) por pie (30.5cm). Se instalaron los pernos de anclaje y se torquearon a 5200 ft-lbs. (7050 Nm). Se utilizó una lechada epóxica para el grauteado de la estructura completa, así que se debió esperar el curado hasta 15,000 psi (103 MPa), de acuerdo a las instrucciones del fabricante.

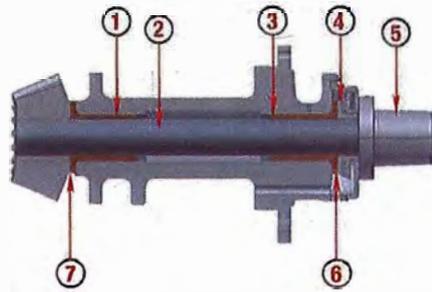
Gráfico N° 4.3 Contra-eje

Para la instalación del ensamble de la excéntrica, es decir la excéntrica misma con el buje de la manga y el cojinete de empuje, se limpió bien las superficies y se aplicó una capa de aceite ISO EP150. Utilizando un aparejo adecuado se elevó el conjunto de 21000 lbs. (9530 Kg) y se hizo descender cuidadosamente sobre el eje principal hasta quedar asentado sobre el cojinete de empuje inferior de la estructura principal. El ensamble del cartucho del contra-eje requiere de una revisión previa de la holgura entre el piñón y el flange del buje del contra-eje interior con un calibrador de espesor.

Min. Holgura 0.031 “(0.8 mm); max. Holgura 0.061” (1.6 mm). Luego de esta revisión se procede al ensamble del cartucho, ya que la caja del contra-eje fue ensamblada en fábrica con el “extremo de flotación” o la holgura suficiente para permitir la expansión térmica del bronce cuando el ensamble se caliente durante la operación.

1. Buje Interior del Contra-eje
2. Contra-eje
3. Buje Exterior del Contraeje
4. Derivador de Aceite
5. Buje de Polea
6. Sin espacio libre
7. Mida el Espacio Libre Aquí

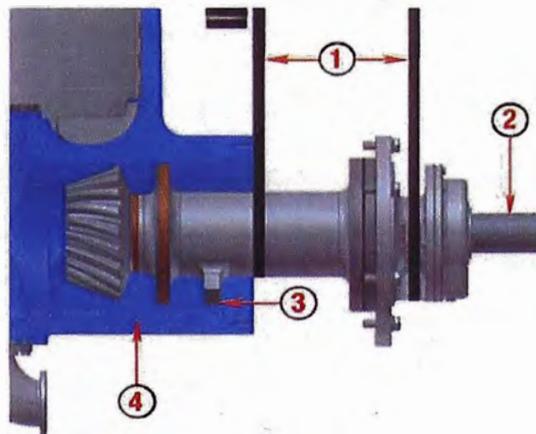
Gráfico N° 4.4 Ensamblaje conjunto del contra-eje

1. Eslinga de Levantamiento
2. Contra-eje
3. Oreja para Centrar – Caja del contra-eje
4. Guía/Descanso de Instalación (Estructura Principal)

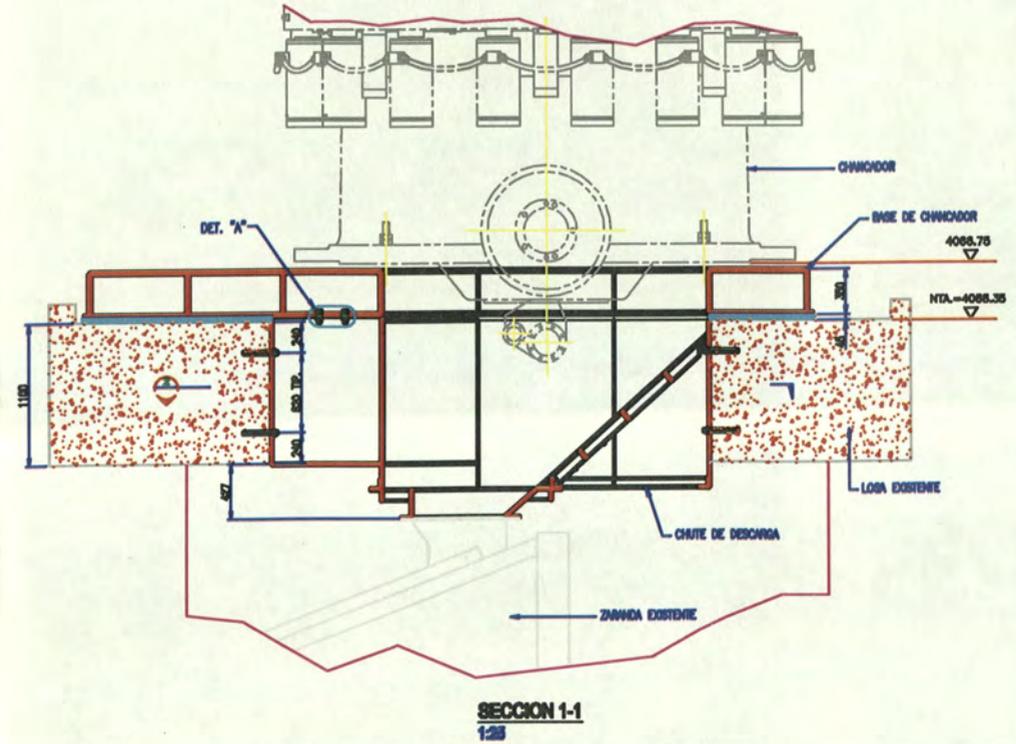
SECCION 1-1  
1/20

04/09/2007	AS BUILT	R.S.M.	L.A.M.
0	26/02/07	EDITADO PARA CONSTRUCCION	
A	12/07/07	EDITADO PARA REVISION	
OT: <b>MONTAJE DE NUEVA CHANCADORA XL 1100</b>			
 TINTAYA S.A.		Fecha de Inicio: 01/07/2007	Fecha de Fin: 01/07/2007
		Fecha de Inicio: 01/07/2007	Fecha de Fin: 01/07/2007
<b>INSTALACION DE CHANCADORA XL1100</b> <b>MONTAJE DE OCTOGONO DE CHUTE DE DESCARGA</b> <b>VISTAS Y DETALLES</b>			
AS NOTE	IM07-116-41-005	D	01 = 01 0

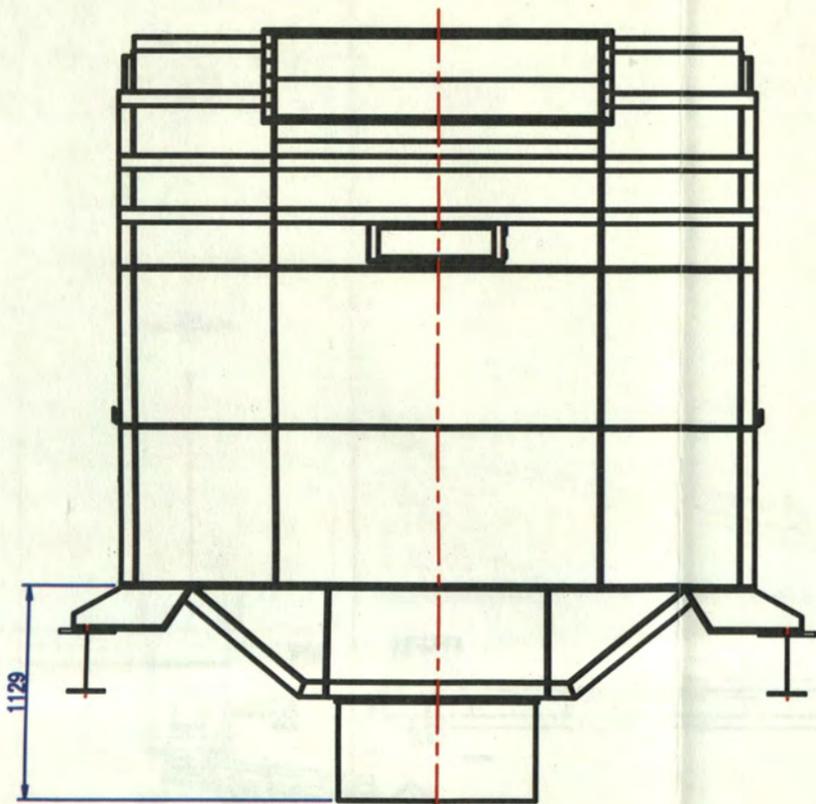
**FRONTAL**  
**ESC. 1:35**

**CHUTE DE ALIMENTACION**
