**UNIVERSIDAD NACIONAL DE INGENIERIA  
FACULTAD DE INGENIERIA MECANICA**

**“PROYECTO DE REFORZAMIENTO DE LAS LINEAS DE  
TRANSMISIÓN L-516/517 DE 50 kV CERRO DE PASCO –  
ELECTROANDES S.A.”**

**INFORME DE SUFICIENCIA**

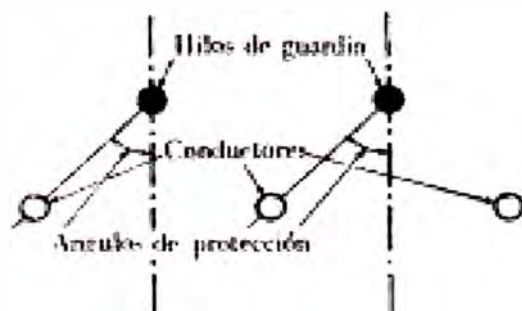
Se puede definir la posición de los cables de guarda mediante el ángulo de protección. Se considera que un ángulo menor de  $40^\circ$  ó  $30^\circ$ , entre el cable de guarda y conductores, asegura la línea contra los golpes directos. Las alturas de los soportes construidos de acuerdo con este criterio, resultan menores que las exigidas por la teoría de Schwaiger.

**Fig. 1.3:** Ángulo de protección

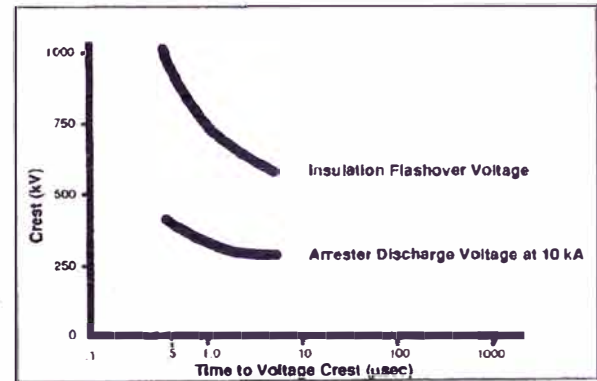
Figure 4

The metal-oxide surge arrester is connected electrically in parallel with the line insulation. The metal-oxide surge arrester limits the surge voltage across the line insulation by going into conduction at a voltage below the flashover voltage of the line insulation. The relationship between the discharge voltage of the 70kV MCOV arrester and the flashover voltage of the line insulation is shown in Figure 4.
