## Facultad de Ingeniería Ambiental

TRABAJO DE SUFICIENCIA PROFESIONAL

### **Supervisión en la ejecución y puesta en marcha del emisor terrestre en el proyecto (Provisión de servicios de saneamiento para los distritos del sur de Lima – PROVISUR)**

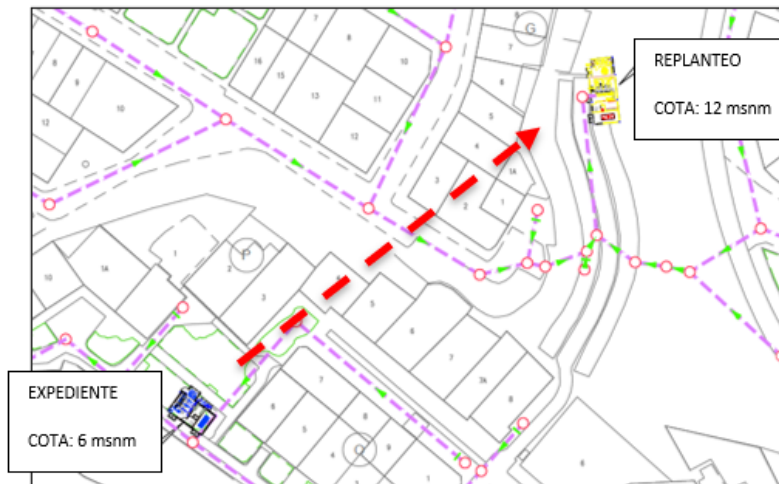
### Figura 13

*Reubicación de la CBD-05*

Al reubicar la cámara en una cota superior (12 msnm), los predios ubicados por debajo de la nueva ubicación quedan sin disposición de alcantarillado hacia una cámara de bombeo. Por esta razón fue necesario la adición de una pequeña cámara de bombeo de desagües enterrada (CBD-22) para poder impulsar el alcantarillado de la nueva área de drenaje que se genera por la reubicación de la CBD-05. La CBD-22 atiende a la nueva área de drenaje AD-05 el cual se abarca a todo el sector del Balneario Punta Hermosa Zona Centro que en el expediente formaba parte del AD-04. En el replanteo general de las redes secundarias no hubo problemas al momento de redireccionar el sentido de flujo a las nuevas áreas de drenaje.

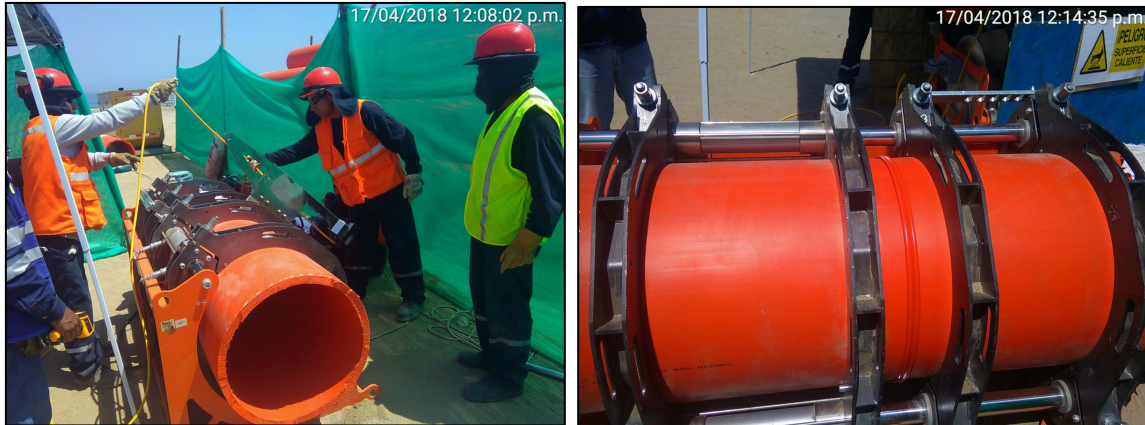
### Figura 31

*Proceso de termofusión de tubería de HDPE DN630mm clase SN-2.*

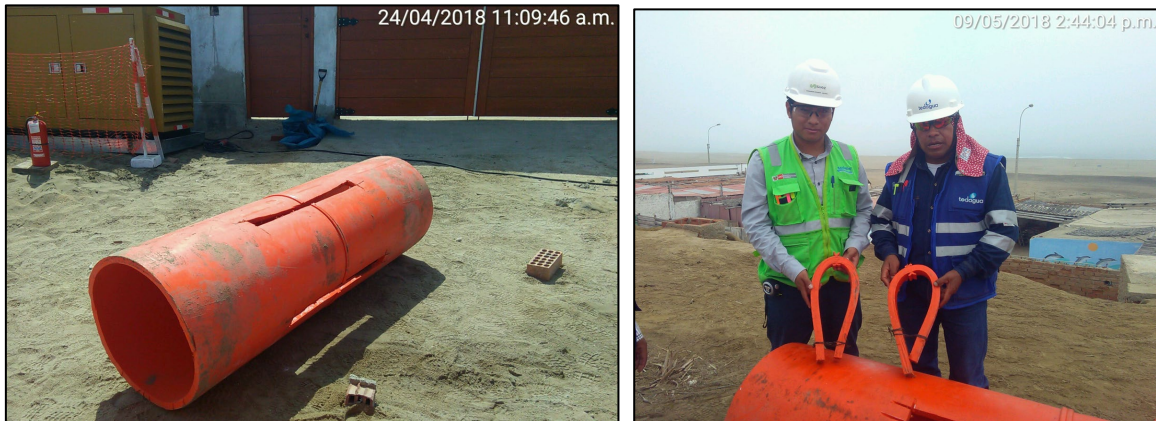
### Figura 32

Para verificar el estado del equipo termofusionador se solicitó al contratista realizar probetas de las tuberías pegadas para poder realizar ensayos de curvatura y verificar la calidad de la termofusión. Para esta prueba se realizaba un corte transversal a la pega y este trozo de tubería se sometía a un doblado y verificar que no se produzca una rotura.

*Ensayo de doblado en probeta de tubería HDPE DN630mm clase SN-2.*

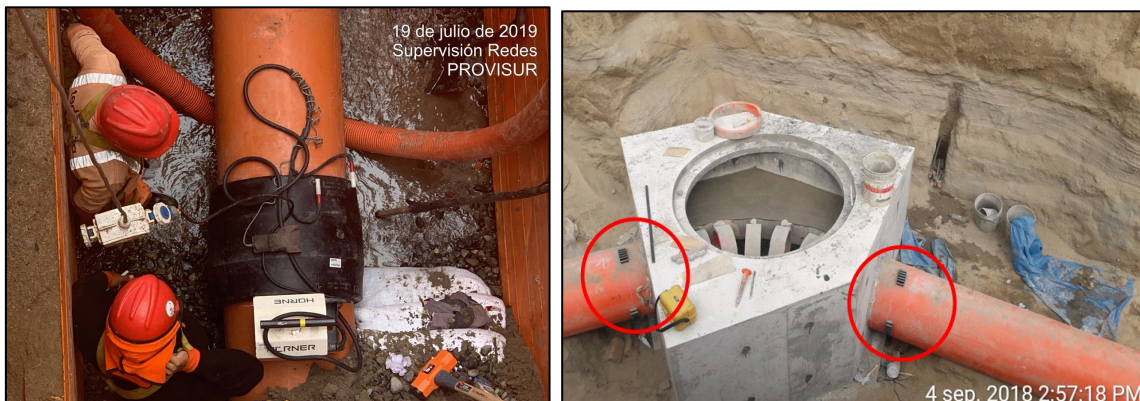
### Figura 33

*A la izquierda se aprecia la electrofusión de una cupla para la unión de dos tuberías, a la derecha se señala los accesorios de anclaje para empalmar al buzón.*

Los accesorios de anclaje fueron solicitados a la concesionaria por parte de la supervisión, ya que el expediente técnico no detallaba el anclaje hacia el buzón, debido a que las tuberías de HDPE son flexibles y presentan dilataciones frente al cambio de

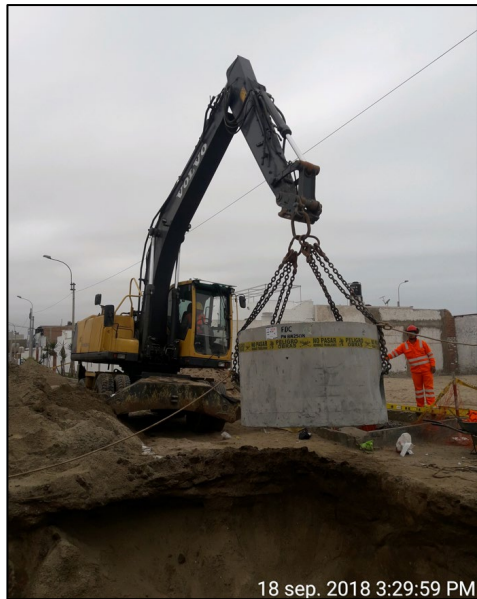
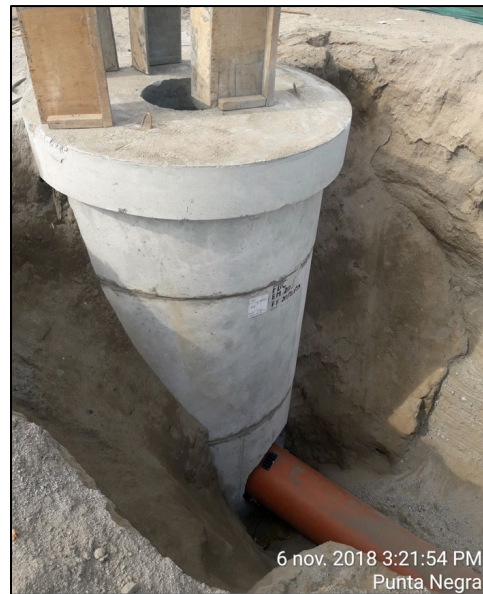
### Figura 34

*Instalación de buzón Tipo I prefabricado.*

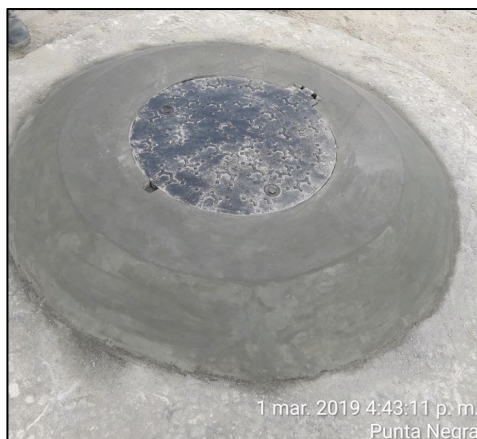
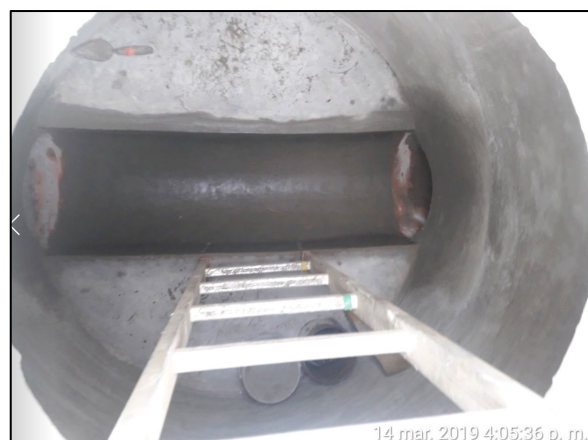
### Figura 35

Posteriormente se coloca la losa de techo prefabricada que tiene un agujero de 600mm para el ingreso del personal de mantenimiento, para esto se considera que la cota de tapa se dejará al nivel de pista. Al ser una red primaria de alcantarillado, la tapa del buzón es de hierro fundido gris que tiene una cerradura para evitar robos.

*Instalación de tapa de hierro y media caña de fondo de buzón.*

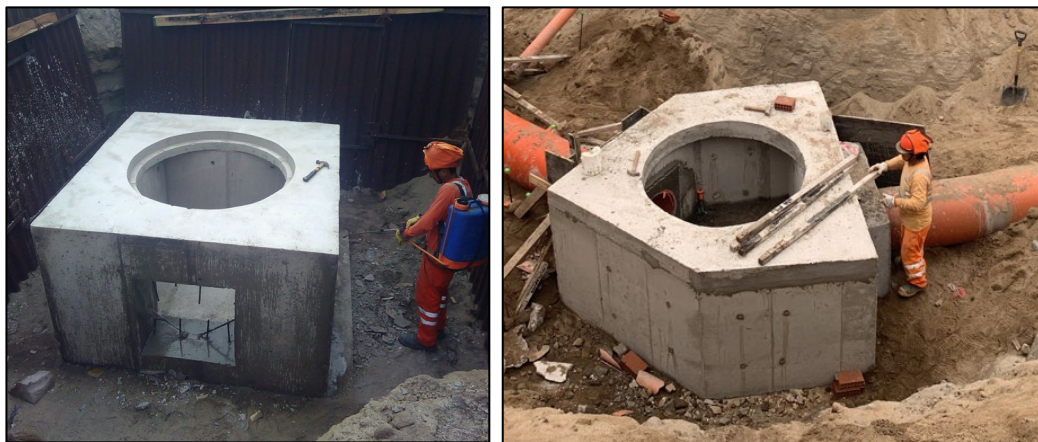
**Figura 36**

*Base cuadrada y pentagonal de buzones Tipo II.*

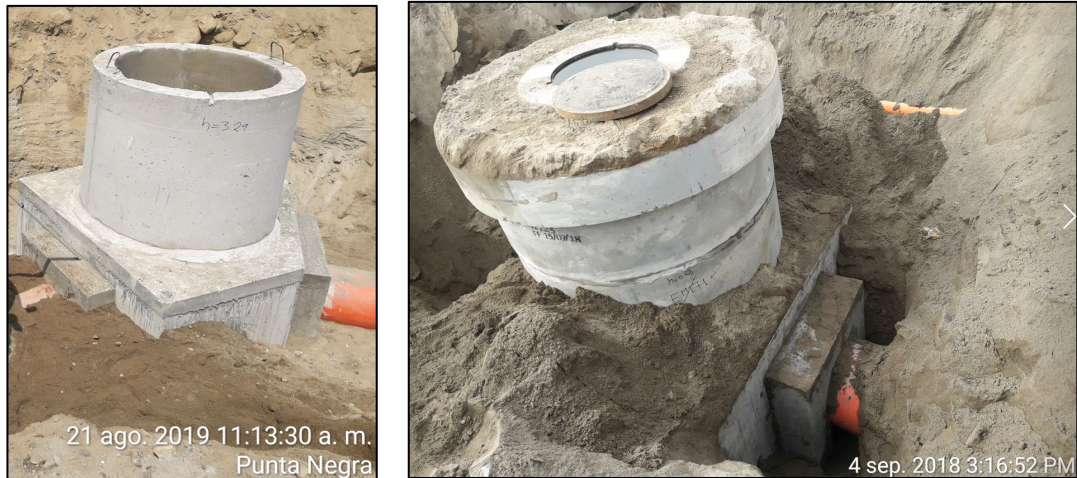
### Figura 37

A partir de la base se continúa con el mismo procedimiento de los buzones Tipo I, donde cada cuerpo de los buzones prefabricados se acopla por medio de anillos tipo hembra macho. Esta junta se realiza con mortero que tiene una relación máxima de agua cemento de 0.5, esto permitirá la alineación horizontal que deberá tener cada anillo que se vaya acoplando.

#### Instalación de buzones Tipo II.

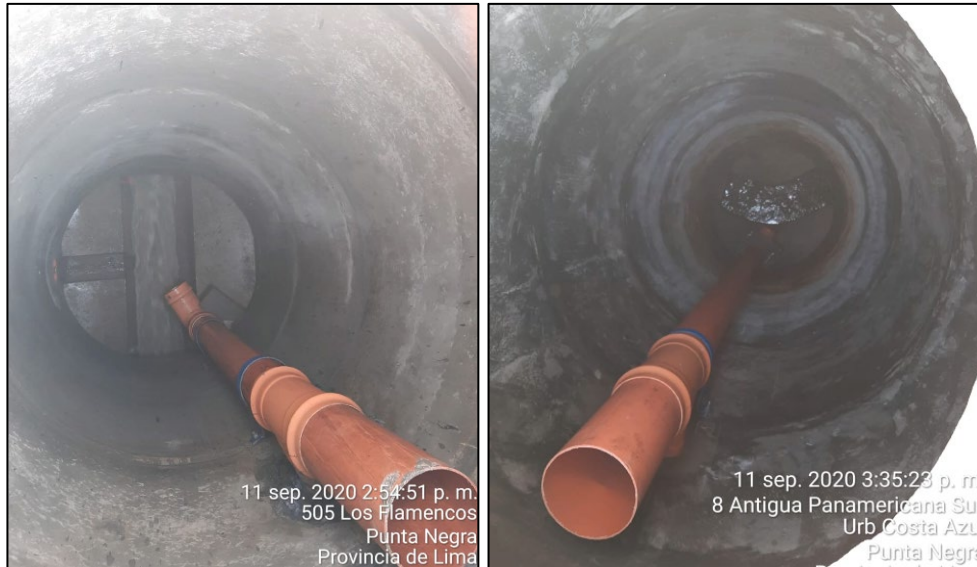
**Figura 38**

*Montante para caída de alcantarillado mayores de 1m*

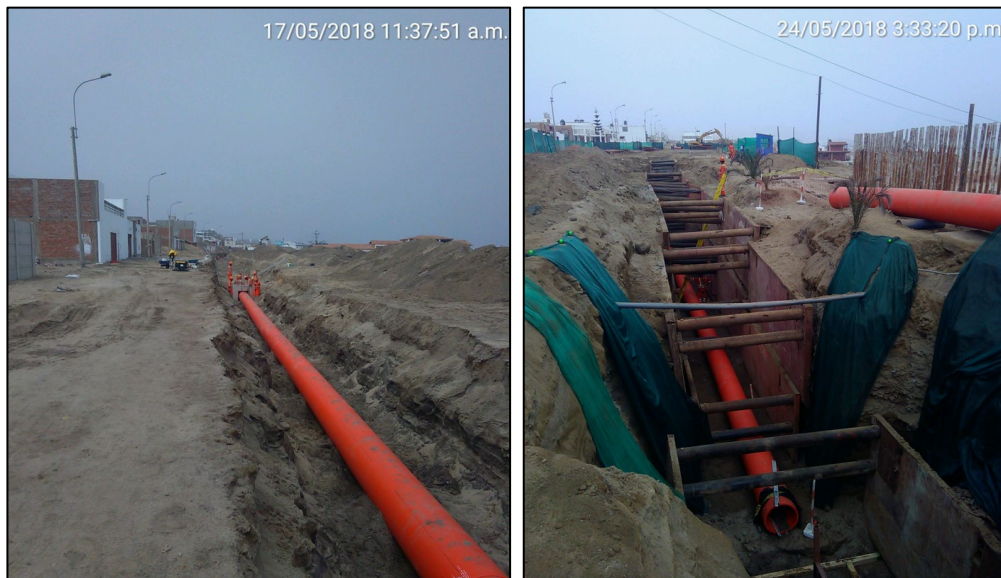
### **Figura 39**

*Instalación de tubería con y sin entibado dependiendo de la profundidad de la zanja.*

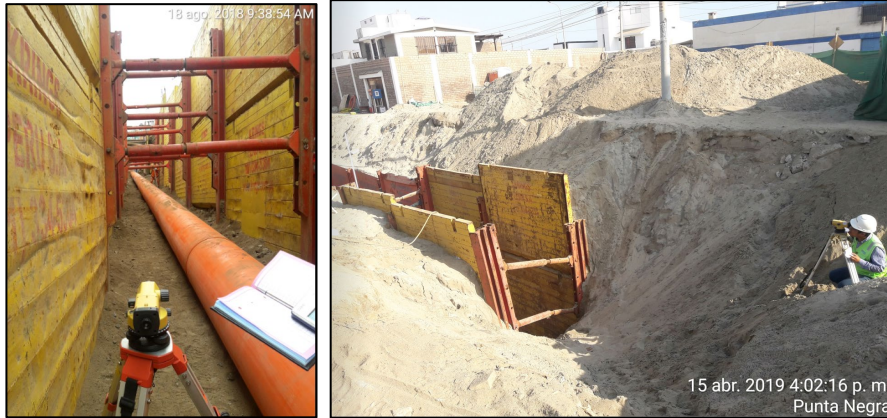
#### Figura 40

Como parte de la supervisión se verificó la alineación y la alineación de la tubería de buzón a buzón mediante el nivel y estación topográfica. Siendo pendientes mínimas y la flexibilidad de la tubería que presenta el material HDPE se verificó la cota de la tubería cada 2m, de esta manera se consiguió una pendiente uniforme de inicio a fin. También se verificó que la tubería este apoyada sobre la

*Verificación de nivelación y alineamiento de las tuberías del emisor terrestre.*

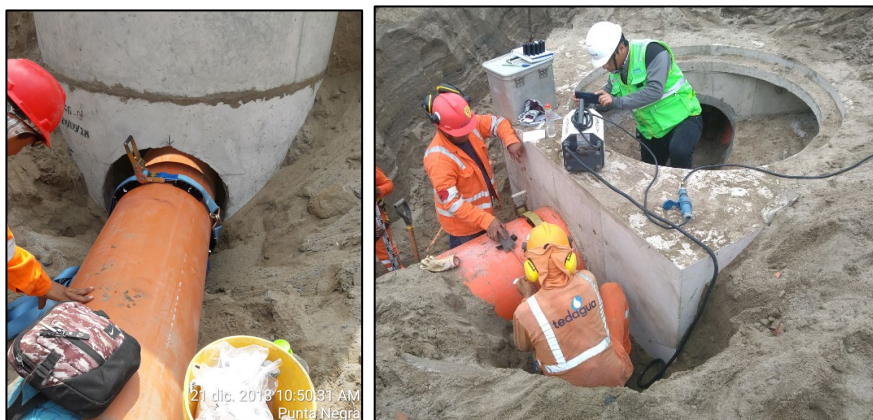
#### Figura 41

Para el anclaje de la tubería con el buzón el expediente técnico no indicaba ningún detalle; a pesar de ello, se exigió a la contratista la implementación del accesorio “Flex Restraint” que sirva de anclaje axial hacia los buzones. Debido a que era necesario, siendo la tubería HDPE propensa a la dilatación por las variaciones de temperatura, la adición de este accesorio por medio de electrofusión. Posterior a ello, se armó un encofrado para el vaciado de los anclajes de concreto y finalizar el anclaje de la tubería con los buzones.

*Instalación del accesorio “Flex restraint” para el anclaje axial de la tubería con el buzón*

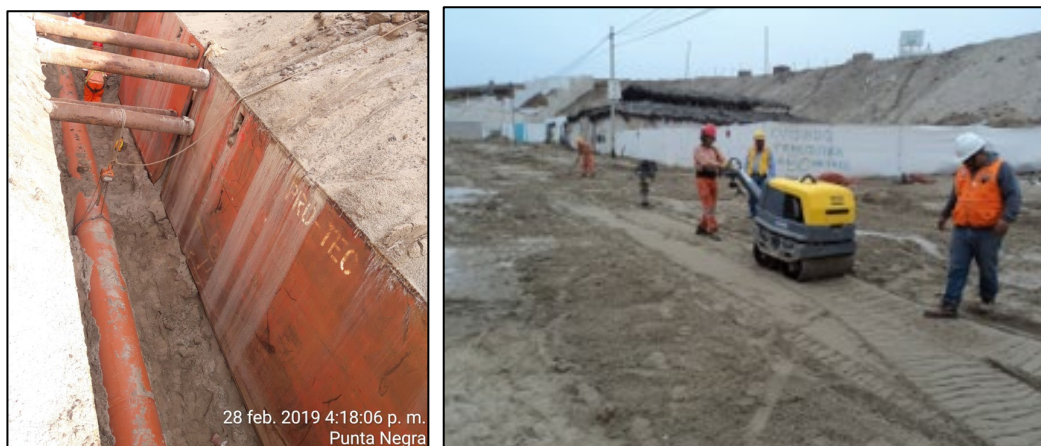
#### **Figura 42**

Una vez que la tubería ha sido instalada se procede con el relleno de arena hasta 30cm por encima de la clave de la tubería y con apisonamiento manual para evitar que la tubería se dañe en caso se compacte con maquinaria. Como las tuberías son de diámetro DN 500mm y 630mm, la compactación a los lados de la tubería es muy importante, de no realizar una correcta compactación la tubería puede deflectarse. A partir de los 30 cm por encima de la clave se realiza el relleno compactado con material propio en capas de 30cm de espesor, esto debido a que el terreno en su mayoría es arena. Por esto mismo la compactación se realizaba por medio de agua y el uso de maquinaria. En los casos donde el material encontrado presenta material rocoso, se zarandea separando los elementos rocosos.

*Relleno lateral y compactación del terreno excavado para la instalación del emisor terrestre*

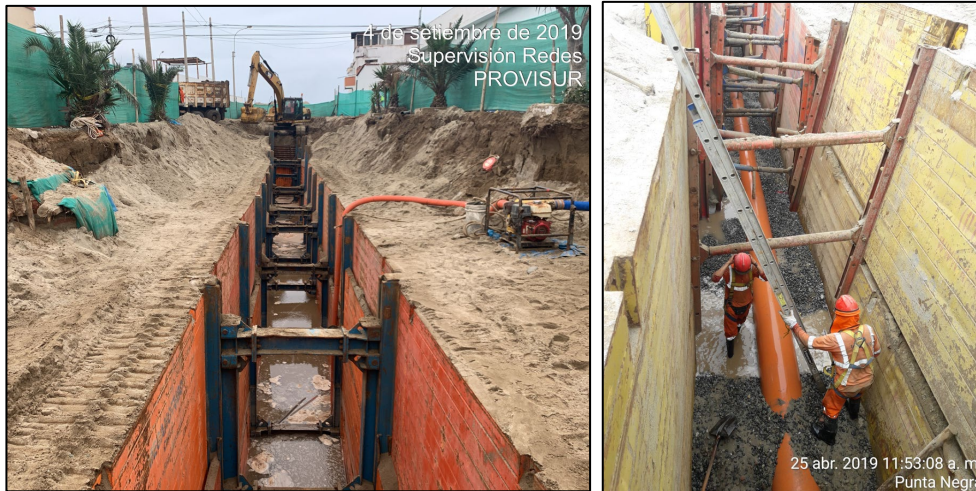
### Figura 43

*Presencia de napa freática en excavación y colocación de tubería.*

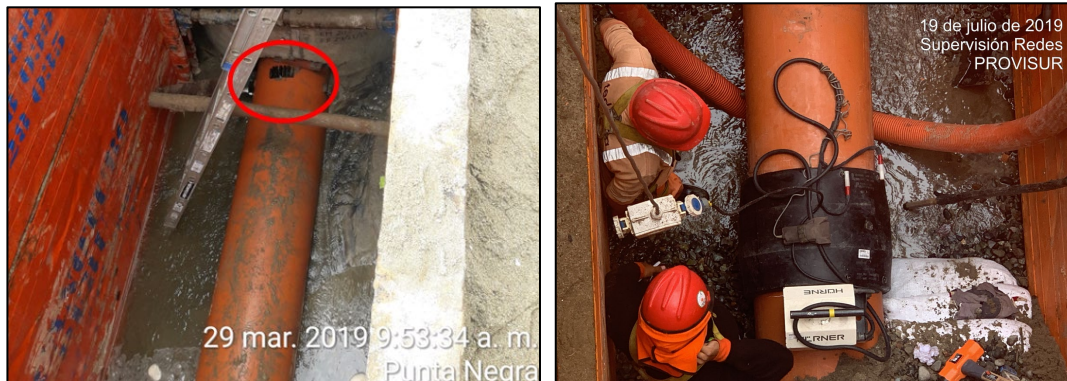
#### Figura 44

Como parte de la supervisión se verificó que al momento de realizar el nivelado y alineado por los equipos. La tubería no se encuentre flotando en el agua. Aparte de ello, para electrofusión del accesorio de anclaje al buzón se comprobó que la superficie se encuentre totalmente seca. Una vez que se verificó esta primera parte se procedió con el relleno de grava hasta cubrir con una capa de 30cm por encima de la tubería. A partir de ahí se completó el relleno con material propio compactado en capas de 30cm.

*Colocación de accesorios por electrofusión en tuberías con presencia de napa freática.*

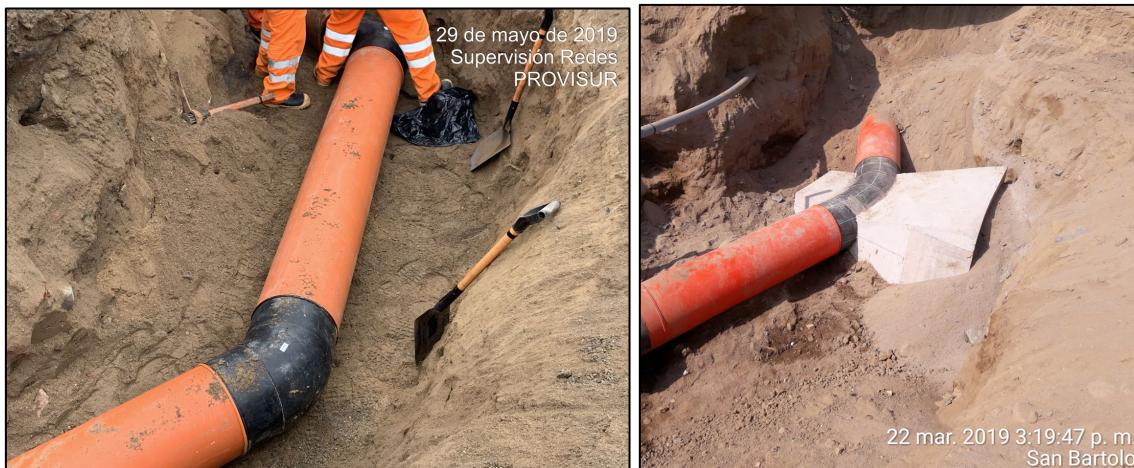
#### **Figura 45**

*Instalación de codos en línea de impulsión y su respectivo dado de anclaje.*

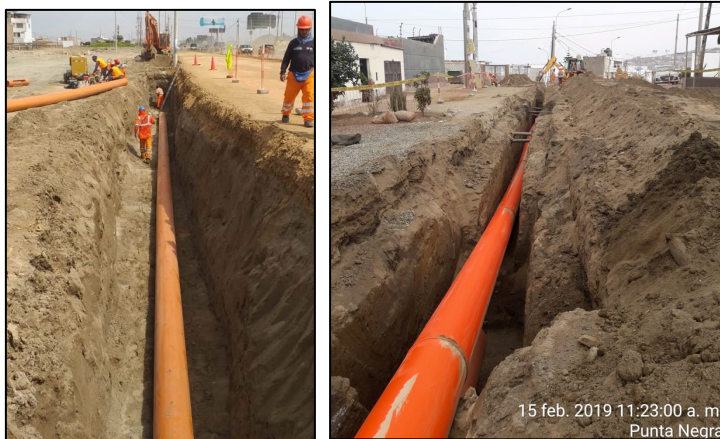
## Figura 46

Para la instalación de las tuberías se realizaron varias pegas de tubería y accesorios afuera de la zanja para luego tenderlas en la cama de arena con la ayuda de grúas, una vez que la tubería fuera posada en la zanja se procedió a alinear para evitar que se presenten curvas pronunciadas que generen bolsas de aire durante su operación. Finalmente se realizó el relleno en capas de 0.30m hasta el nivel del terreno original.

*Instalación de tuberías de líneas de impulsión en terrenos estables sin entibados.*

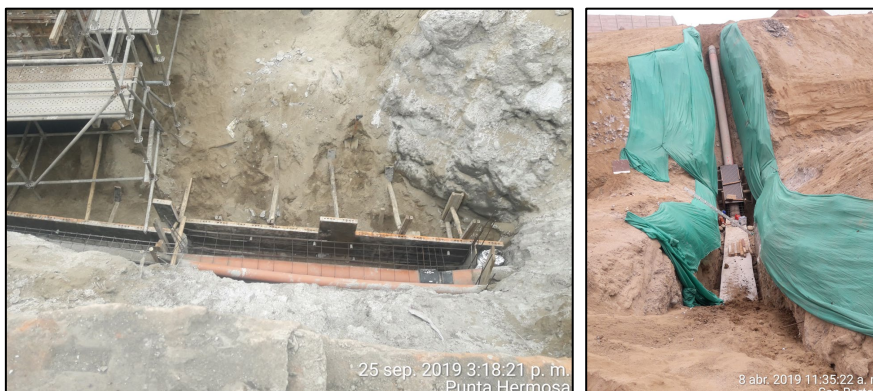
## Figura 47

Durante el recorrido de las líneas de impulsión de las Cámaras de bombeo 5 y 8 se observó que cruza por debajo de ríos secos. En el expediente no se indicaba ningún detalle con respecto al cruce de las tuberías por debajo de estos ríos secos ya que el expediente fue elaborado en el año 2014. Sin embargo, en el año 2017 ocurrió un fenómeno meteorológico fortuito que ocasionó que los ríos secos tuvieran un caudal que incluso arrastró animales de granja y viviendas de madera aguas arriba.

*Instalación de tuberías con refuerzos en cruces de ríos secos de la CBD-5 y 8 respectivamente.*

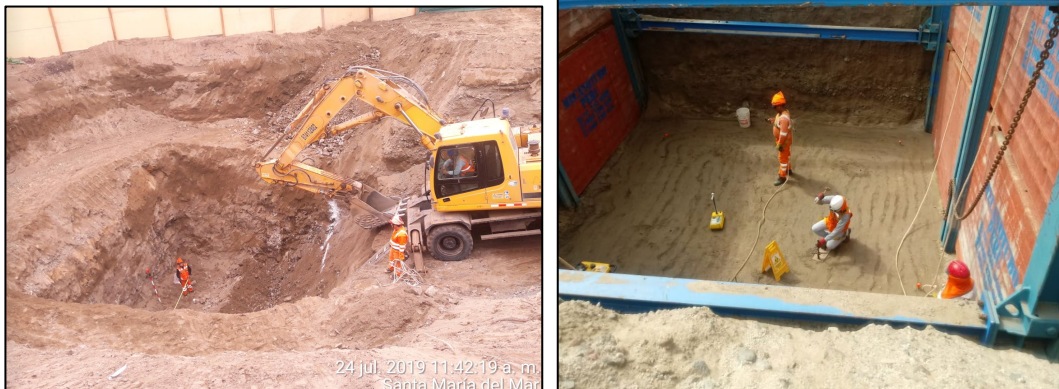
## Figura 48

*Excavación y prueba de compactación del fondo de las pozas de bombeo de las cámaras 18 y 5 respectivamente.*

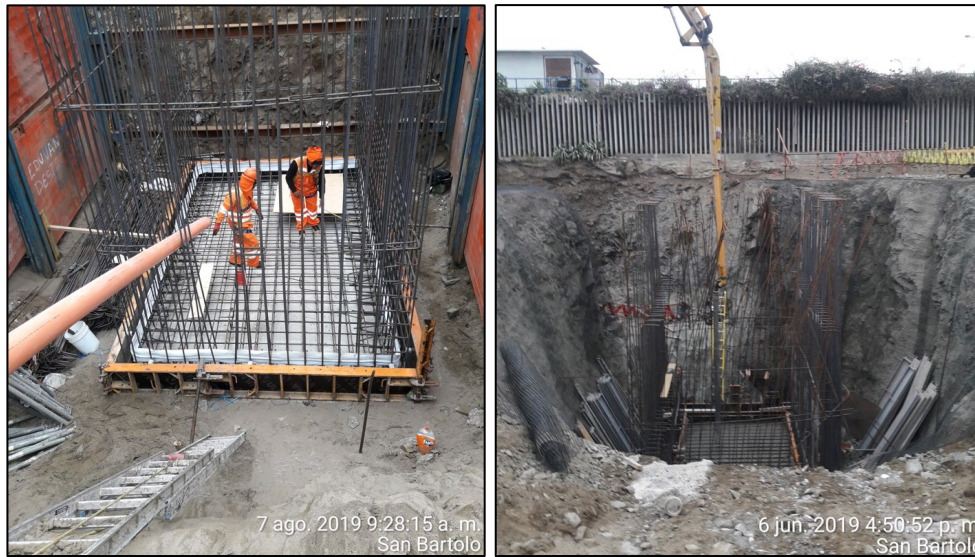
## Figura 49

El siguiente fue el armado del acero de la losa de fondo y los muros de la poza de bombeo de acuerdo a los detalles de los planos. Debido a que la losa de fondo y los muros se realizan en 2 vaciados distintos se coloca una cinta de waterstop en la junta que se genera. Como parte de la supervisión se verificó la correcta distribución del acero y que el waterstop se haya colocado de manera que mantenga su posición durante el vaciado. Además, se verificó el alineamiento del encofrado y las dimensiones establecidas en los planos del proyecto. Durante el vaciado se controlaron los mixeres del concreto premezclado que llegaban, junta al área de calidad de la contratista se verificó la guía del concreto y se solicitaba realizar la prueba de slump, también se realizó probetas para que después se realizaran las pruebas de roturas que comprueben que el concreto haya podido llegar a la resistencia establecida en las especificaciones del proyecto.

Verificación de la colocación del waterstop y vaciado del concreto de la losa de fondo.

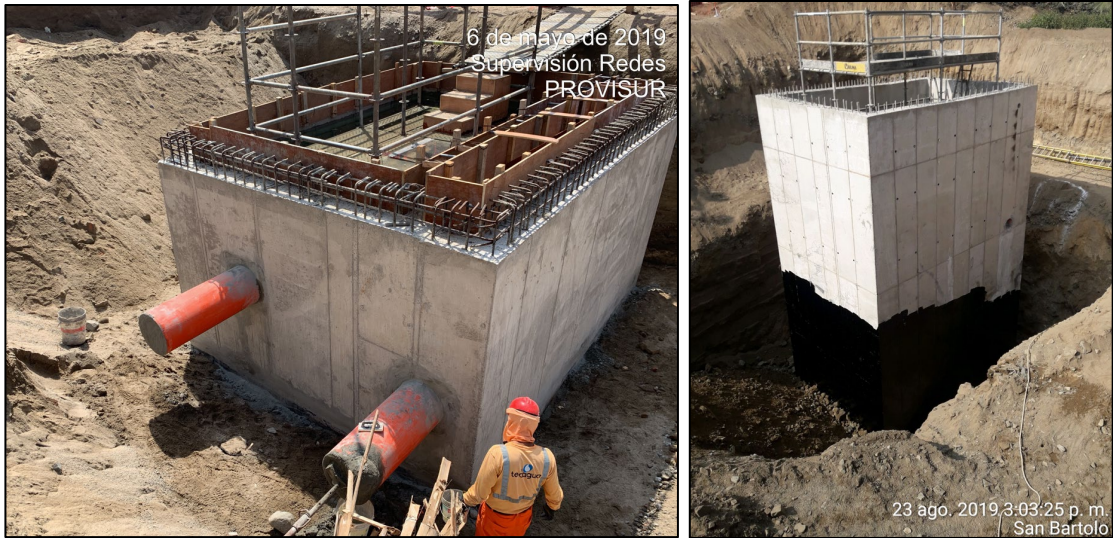
**Figura 50**

Después del vaciado del solado se procedió a completar el acero de los muros de la poza de bombeo y el armado del encofrado. En esta parte se dejaron los pases para las tuberías de llegada de la tubería de ingreso y la tubería de rebose en las cotas indicadas en los planos.

*Tuberías de ingreso y rebose de poza de bombeo y pintado con bitumen exteriormente.*

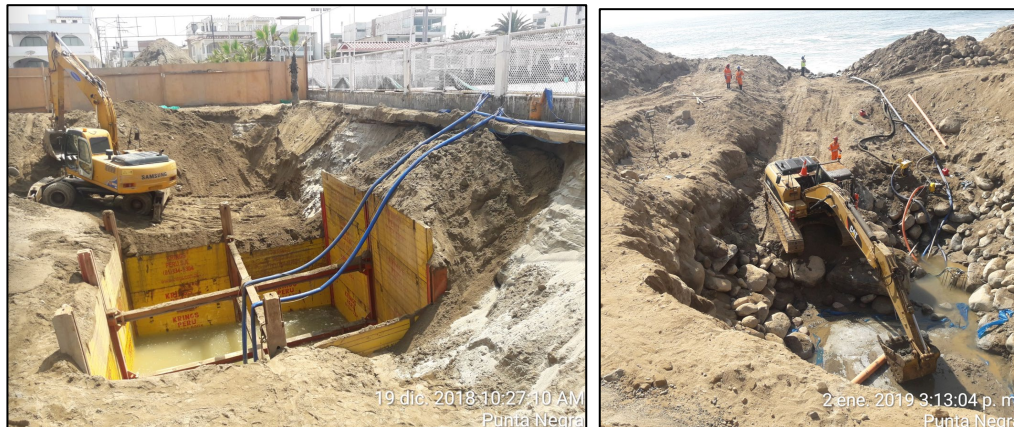
### Figura 51

Además de la presencia de agua también se tenía como obstáculo el material arenoso que se encontró lo que dificultó la colocación de entibados y al ser un material permeable, la infiltración del agua del mar fue mucho mayor encontrándose agua a 2m de excavación, siendo la altura de las pozas de bombeo de 8m.

*Excavación de las pozas de bombeo 8 y 11 respectivamente.*

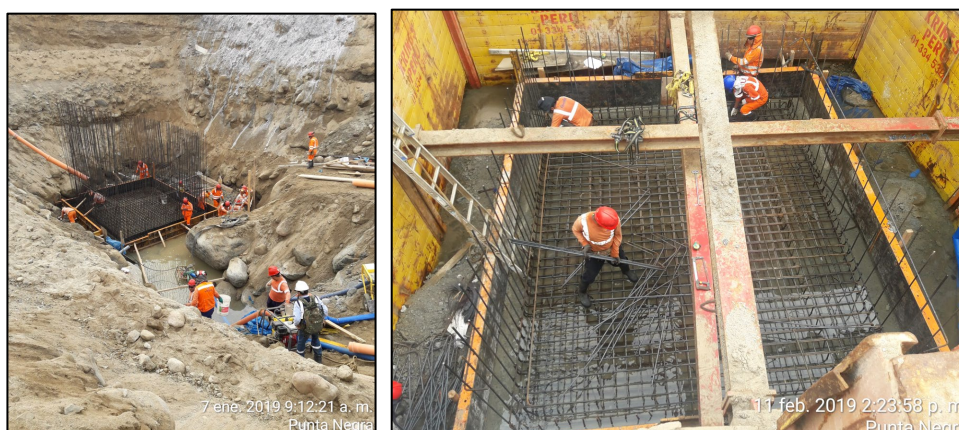
### Figura 52

Cuando se vació el solado se colocaron los aceros y los encofrados para vaciar la losa de fondo, debido a que estas estructuras no sólo soportarán la presión del terreno sino también del empuje del agua y posibles infiltraciones se decidió aumentar la resistencia del concreto de 280kg/cm<sup>2</sup> a 320kg/cm<sup>2</sup> en toda la estructura de la poza de bombeo.

*Excavación de las pozas de bombeo 8 y 11 respectivamente.*

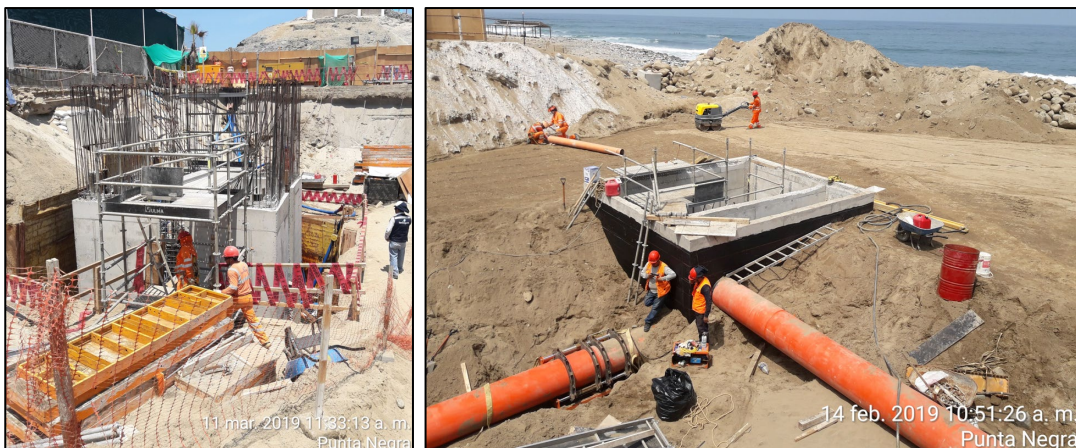
### **Figura 53**

Al igual que el anterior escenario donde no hubo napa freática se procedió con la colocación de waterstop en la junta que se genera entre la losa de fondo y los muros; sin embargo, debido a que se tenía el agua de infiltración constante, se realizó el vaciado de los muros en dos fases y en cada fase se colocó el waterstop.

*Ejecución de los muros de las pozas de bombeo de las CBD's 8 y 11 respectivamente.*

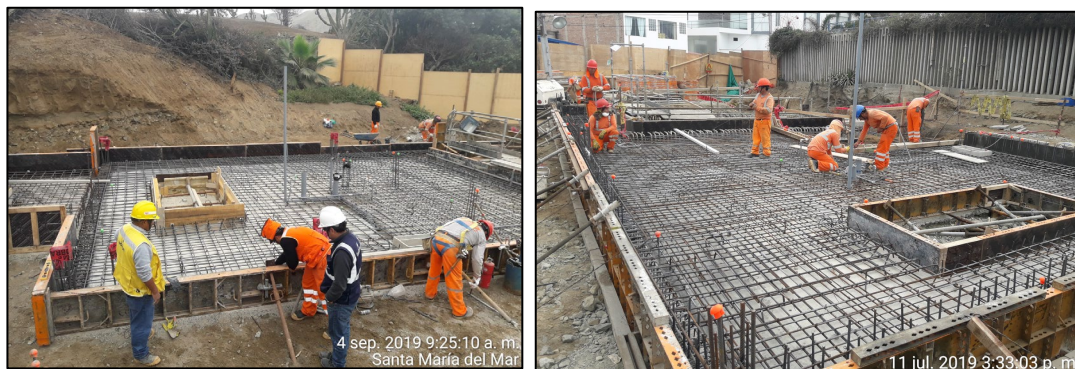
### **Figura 54**

Una vez que se completó el relleno del terreno de los lados laterales de la poza de bombeo en todas las cámaras de bombeo se realizó el trazo de la losa inferior de la cámara seca donde previamente se realiza un solado de concreto de resistencia de 100kg/cm<sup>2</sup>. En el solado se realiza el trazo para el armado del acero y se dejó las mechas para las columnas también se trazó la ubicación del grupo electrógeno, también se colocaron las tuberías de agua y desagüe internas. Después de que la supervisión verificara la correcta distribución de acero y la ubicación de las columnas y tuberías se procedió con el vaciado de la losa inferior.

*Armado de acero de la losa inferior de la cámara seca de las cámaras de bombeo 18 y 14 respectivamente.*

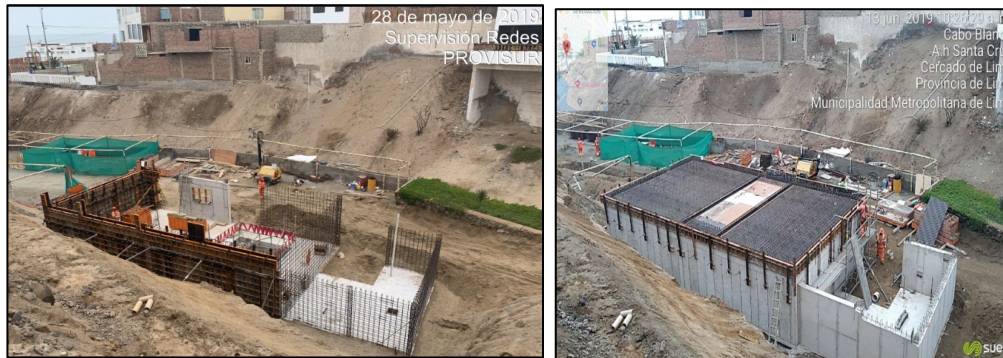
### Figura 55

Para el levantamiento de muros de la cámara seca se tuvo nuevamente dos escenarios. En el primer escenario se presenta en las cámaras 5 y 14, en donde el expediente indica que los muros y techos deben ser de concreto armado debido a que la CBD-5 se encuentra adyacente al talud de una depresión geográfica y la CBD-14 se ubica al lado de una PTAR existente.

*Construcción de los muros y techo de concreto armado de la cámara seca CBD-5.*

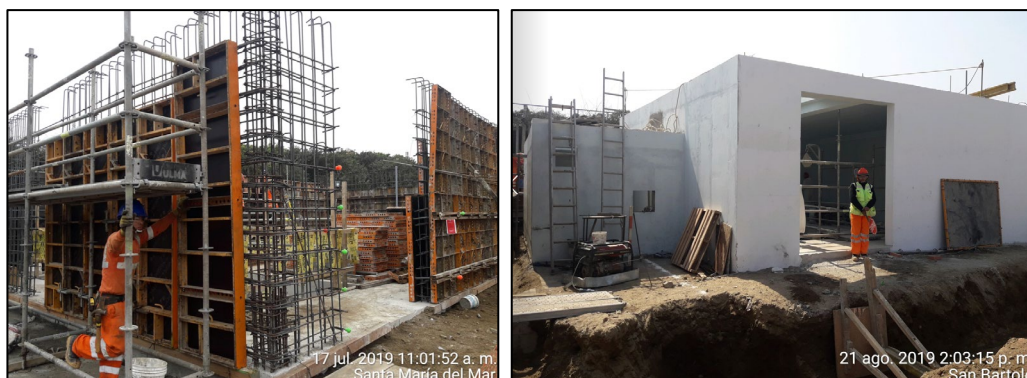
### Figura 56

Una vez que se desencofraron los muros se realizó el mismo procedimiento para el armado de la losa superior dejando los pases necesarios para las losas removibles. Después del tiempo de curado y fraguado del concreto se realizaron las divisiones interiores con muros de albañilería. Finalmente se realizó el tarrajeo y pintado tanto interior como exteriormente.

*Construcción de los muros y pintado exterior de la CBD-14.*

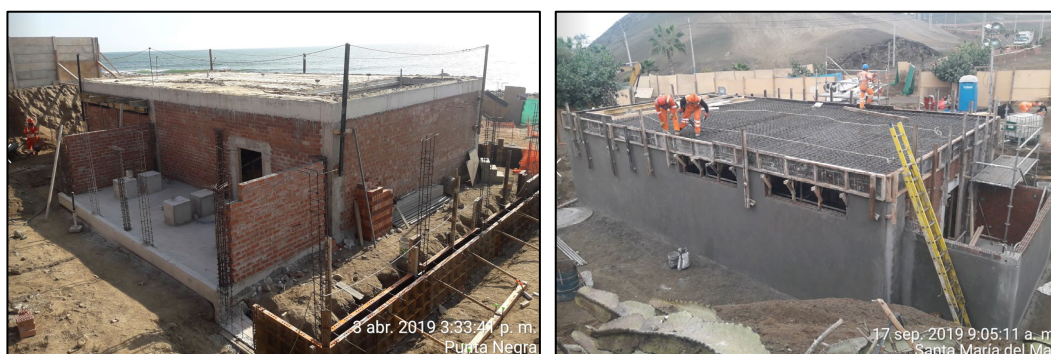
### **Figura 57**

En el segundo escenario del levantamiento de muros se les atribuye a las cámaras de bombeo 8, 11 y 18 donde alzado de muros se realizó mediante ladrillos sujetadas hacia las columnas. Para esto durante el armado de la losa inferior se dejaron las mechas de aceros para las columnas. Posteriormente al vaciado de la losa inferior se realizó el trazado de los muros exteriores para la colocación de ladrillos y conjuntamente el armado de los aceros para las columnas.

*Construcción de los muros y pintado exterior de la CBD-14.*

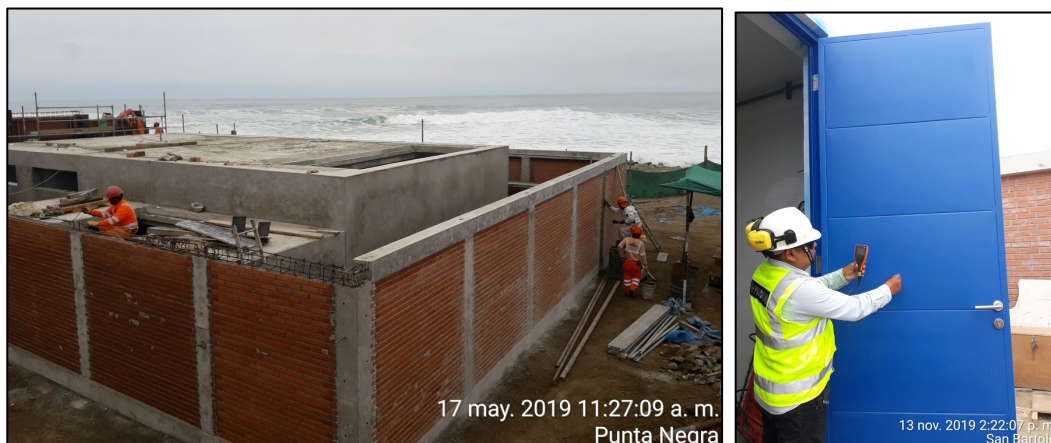
### Figura 58

*Cerco perimétrico de la CBD-11 y medición de espesor de pintura en puerta en CBD-14*

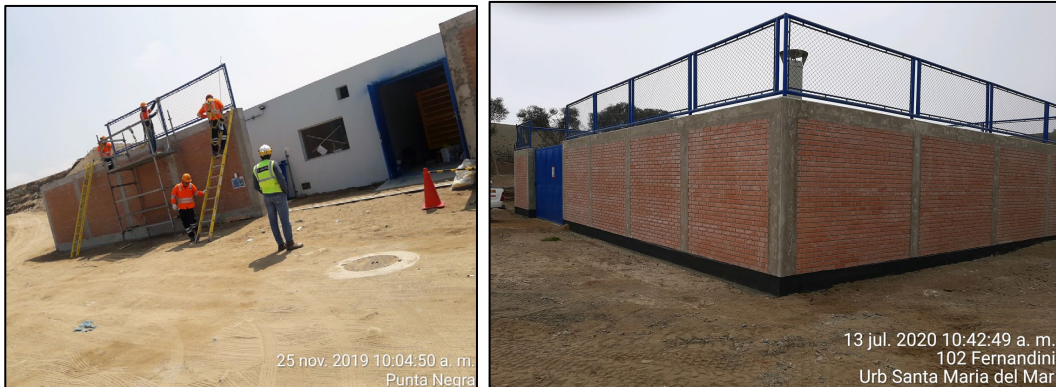
## Figura 59

Debido a que el proyecto no contemplaba el pintado de los muros del cerco y considerando que el ambiente corrosivo es alto en todo el alcance del proyecto, se solicitó a la contratista la aplicación de un barniz para ladrillos. Finalmente, por encima del cerco se instalaron unas rejas metálicas como indicaban los planos para una mayor seguridad.

Instalación de rejas en cerco perimétrico de la CBD-11 y la izquierda CBD-18 culminada.

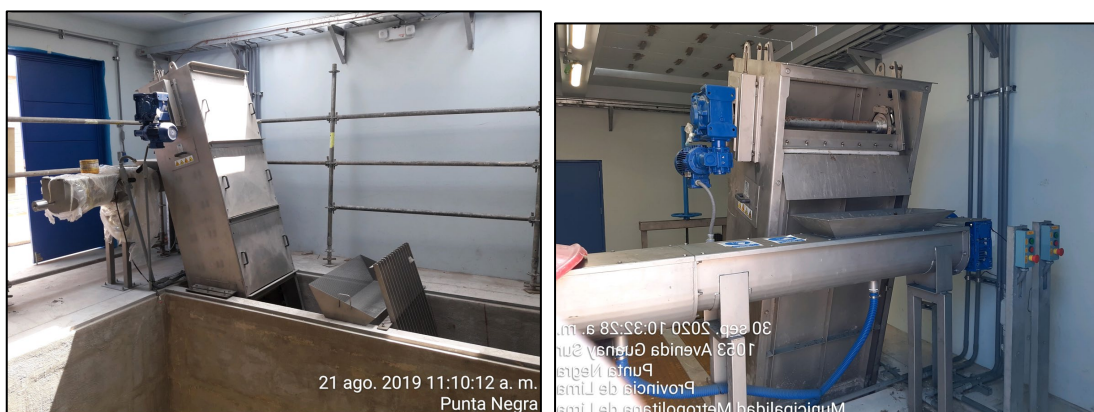
**Figura 62**

Después de la compuerta se instaló las rejas gruesas manuales con un grado de inclinación de 75° que lleva una escoba metálica para poder retirar los sólidos retenidos, al contrario de la compuerta, la reja gruesa Manuel se ancla en los muros mediante ángulos metálicos y pernos. De la misma manera se instala la reja fina automática. Esta reja fina es seguida de un compactador mecánico que va anclado a la losa inferior.

*Instalación de rejas de by pass y compuerta mural.*

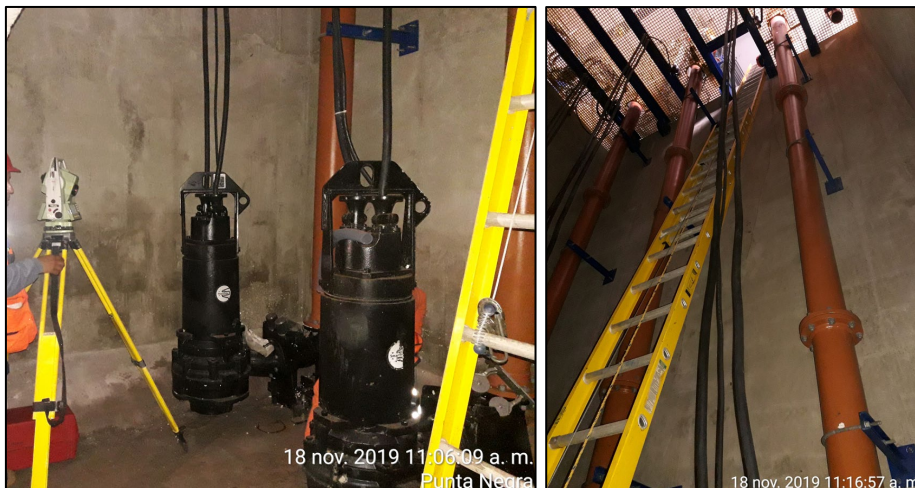
### Figura 63

Como parte de la supervisión se verificó el montaje de estos equipos y comprobar mediante la estación total la verticalidad de la compuerta y rejas de by pass, además el

*Verificación de ubicación y horizontalidad de las bombas sumergibles.*

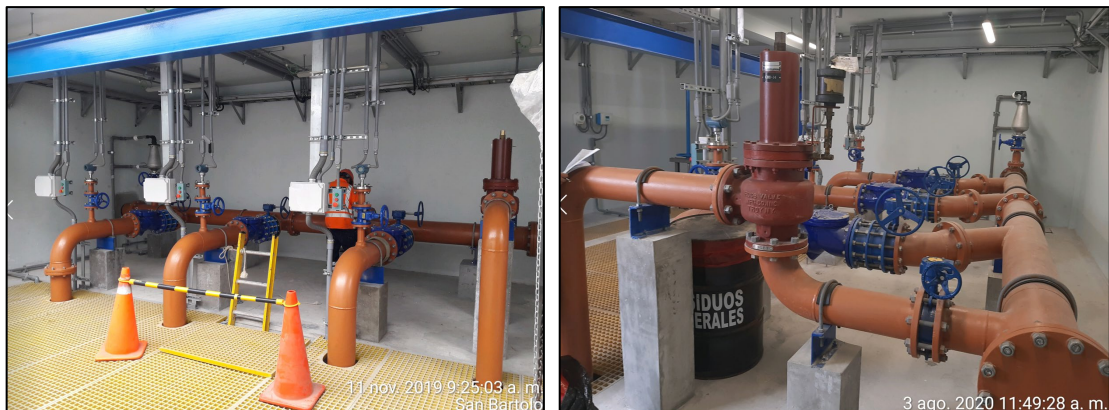
#### **Figura 64**

Posteriormente se instaló el árbol hidráulico de la línea de impulsión que consta de 2 zonas. La primera zona pertenece al manifold donde se juntan las 3 tuberías de impulsión de cada bomba sumergible en una sola línea de impulsión, además que también cuenta con una válvula de alivio que permite mitigar el golpe de ariete.

*Primera zona de las líneas de impulsión con accesorios y manifold.*

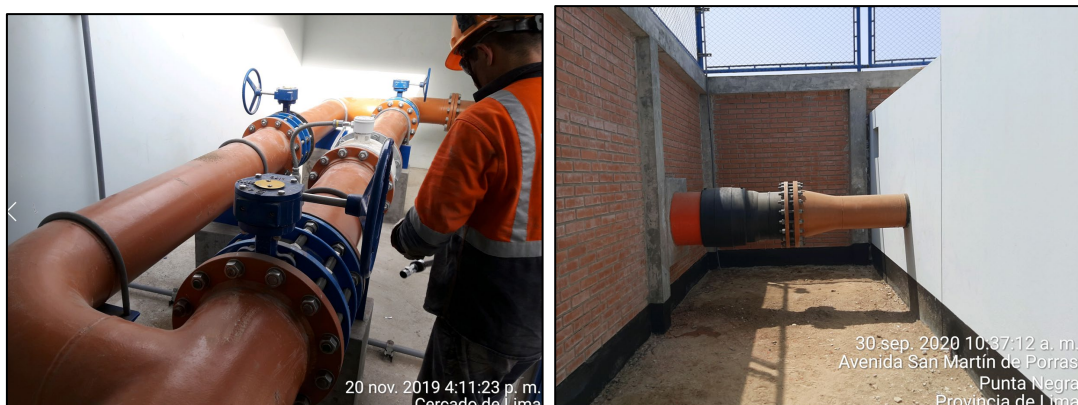
### **Figura 65**

*Zona del caudalímetro y transición a HDPE de la línea de impulsión.*

Como parte de la supervisión se verificó el torque de los pernos en las bridas y las estructuras. Así como también la correcta colocación de los soportes y neopreno para

evitar el desgaste de las tuberías por vibraciones. También se realizó una prueba neumática durante 1h al doble de la presión de trabajo para descartar que no haya fugas antes de la puesta en marcha.

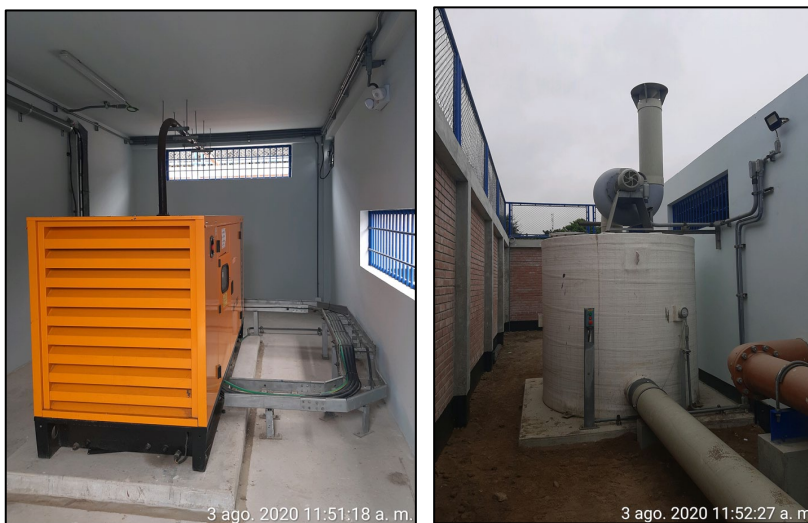
#### **Figura 66**

*A la izquierda el grupo electrógeno, a la derecha el grupo desodorizador.*

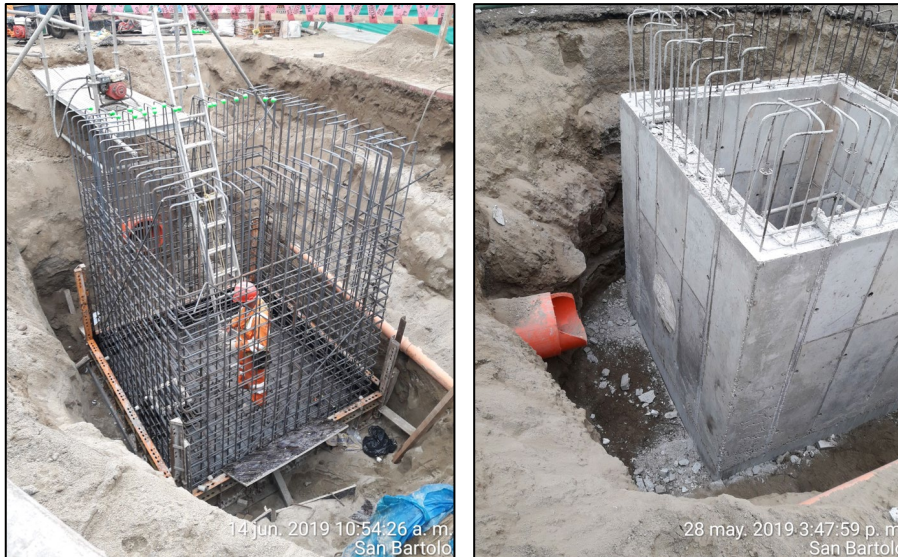
### **Figura 67**

*Construcción de la cámara de la válvula de aire.*

Como supervisión se verificó la alineación de todos los muros de la cámara y los niveles de la tubería de impulsión que atraviesa la cámara, así como también la correcta distribución de aceros. Además, se verificó que se haya dejado los pases para las tuberías de ventilación y la colocación del marco para la tapa de hierro. Aparte se construyó una losa removible para el montaje del equipamiento.

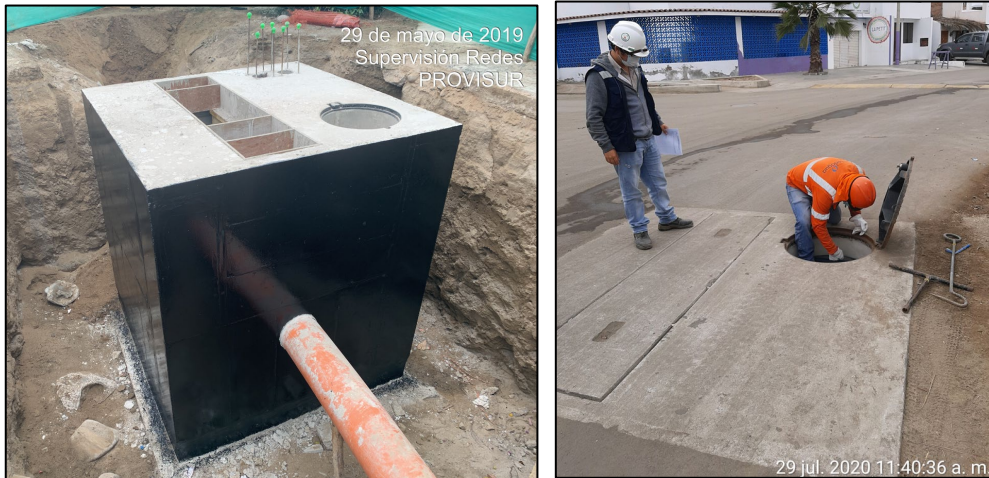
## Figura 68

*Pintado de los muros exteriores de cámara y colocación de losa removible y tapa de hierro dúctil.*

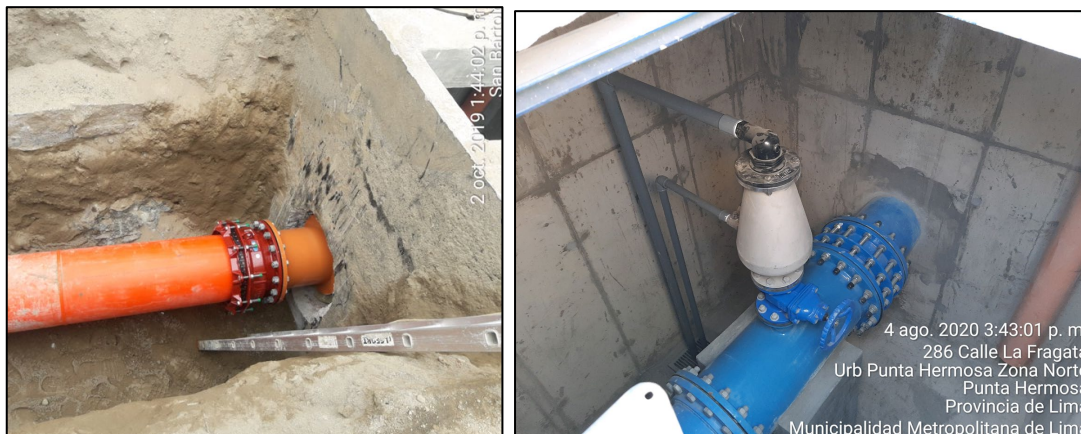
### Figura 69

*Transición de tubería HDPE/acero al carbono y equipamiento de válvula de aire.*

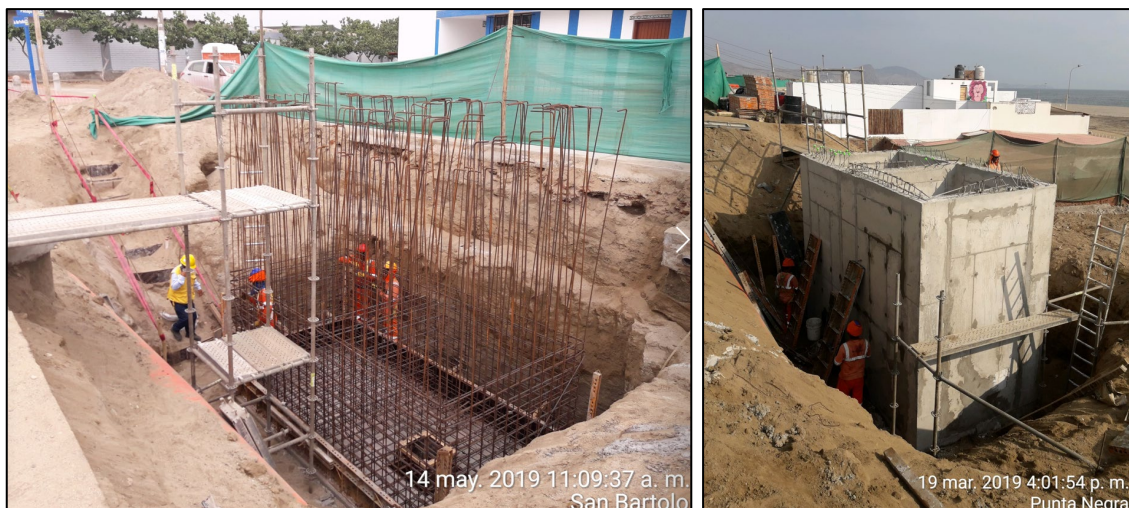
### **Figura 70**

*Colocación de acero y desencofrado de la cámara para la válvula de purga.*

Como supervisión se verificó la alineación de todos los muros de la cámara y las cotas por donde pasará la tubería de derivación de la línea de impulsión, así como

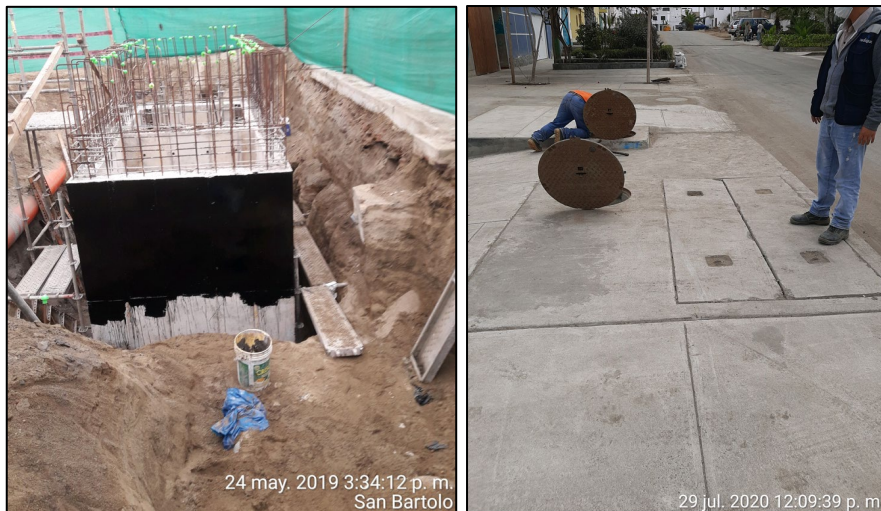
## Figura 71

*Pintado de los muros exteriores de cámara y colocación de losa removible y tapa de hierro dúctil.*

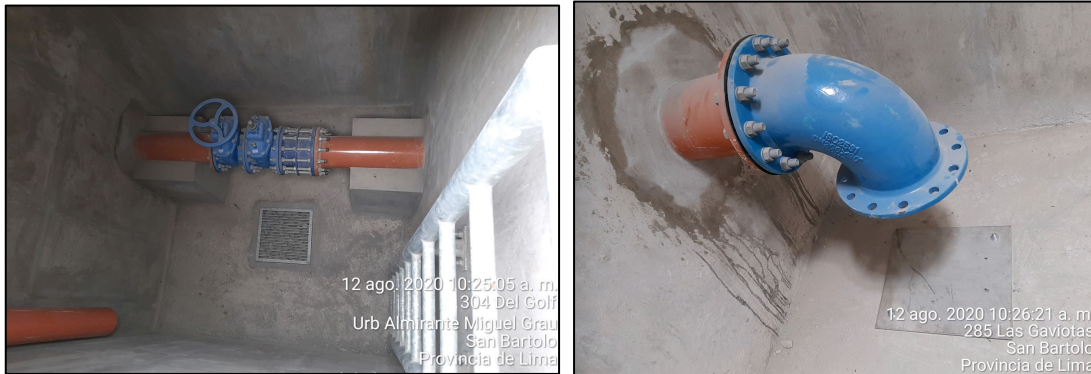
### Figura 72

*Equipamiento de la cámara de purga de la línea de impulsión.*
