## Facultad de Ingeniería Ambiental

TRABAJO DE SUFICIENCIA PROFESIONAL

### **Supervisión en la ejecución y puesta en marcha del emisor terrestre en el proyecto (Provisión de servicios de saneamiento para los distritos del sur de Lima – PROVISUR)**

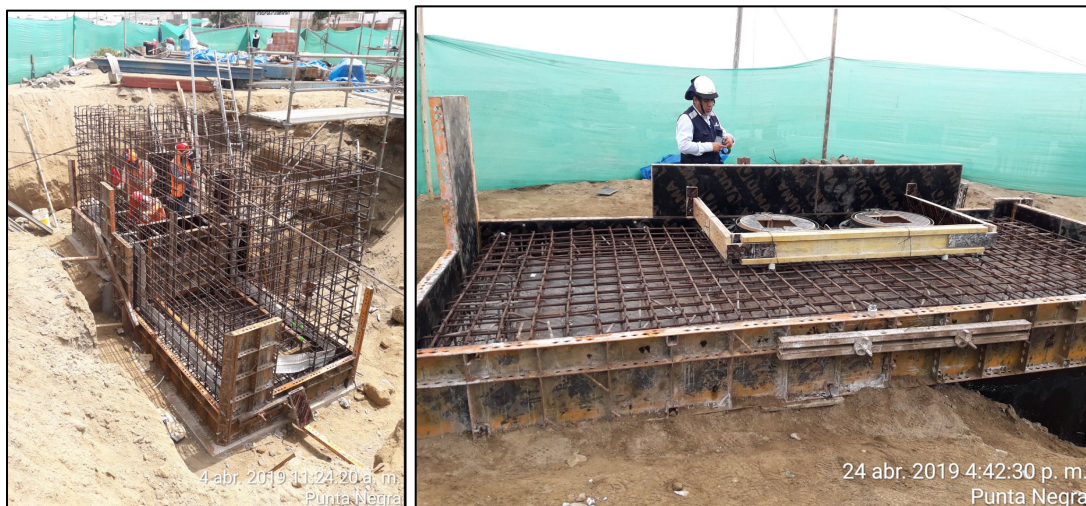
### Figura 73

Una vez que se tuvo la losa inferior desencofrada, se terminaron de colocar el acero de los muros y la placa de rotura de presión dejando el pase para la tubería de salida, de esta manera se colocaron los entibados para el vaciado del concreto. Después del curado y pintado de los muros, se finalizó con el armado de los aceros para la losa superior dejando los marcos para la tapa de cada sección. Esta cámara no presenta ningún equipamiento y es meramente obra civil, por esta razón no se dejó un pase para losas removibles.

*Ejecución de la cámara de rotura de rotura de presión de la línea de impulsión.*

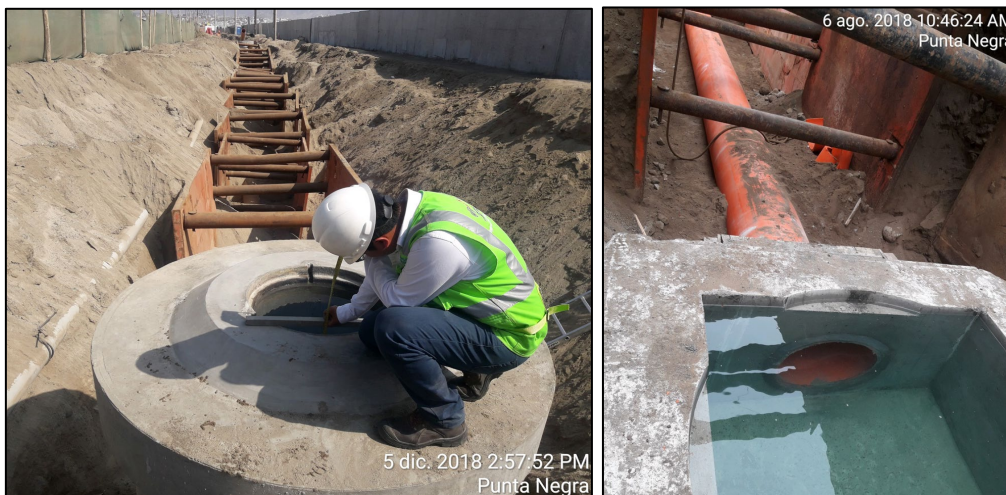
### **Figura 75**

*Ejecución de la cámara de rotura de rotura de presión de la línea de impulsión.*

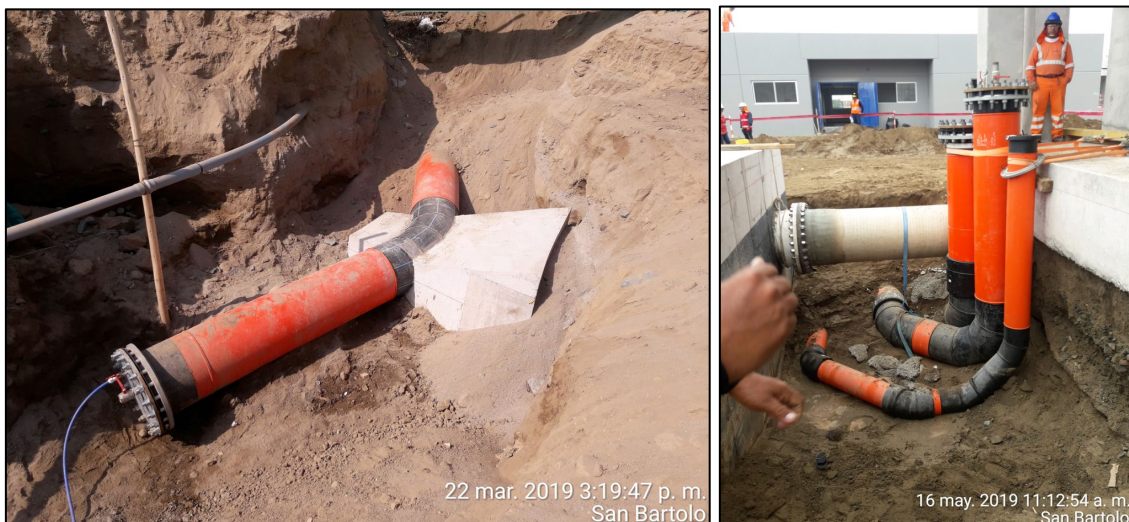
### **Figura 76**

Se utilizó una motobomba para el llenado y presurizado de la línea, además se colocó 1 manómetro a cada extremo de la tubería para corroborar que la tubería no presenta discontinuidad. Por otro lado, para estas líneas sólo se realizó una sola prueba hidráulica a zanja tapada, pero con los accesorios descubiertos debido al alto tránsito y cruces de avenidas por donde pasaban las tuberías de impulsión.

*Prueba hidráulica de tubería de impulsión de desagües.*

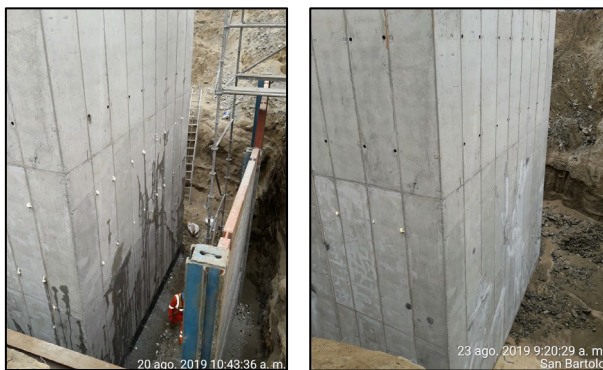
### **Figura 77**

*Prueba hidráulica en poza de bombeo de la CBD-18, antes y después de la reparación.*

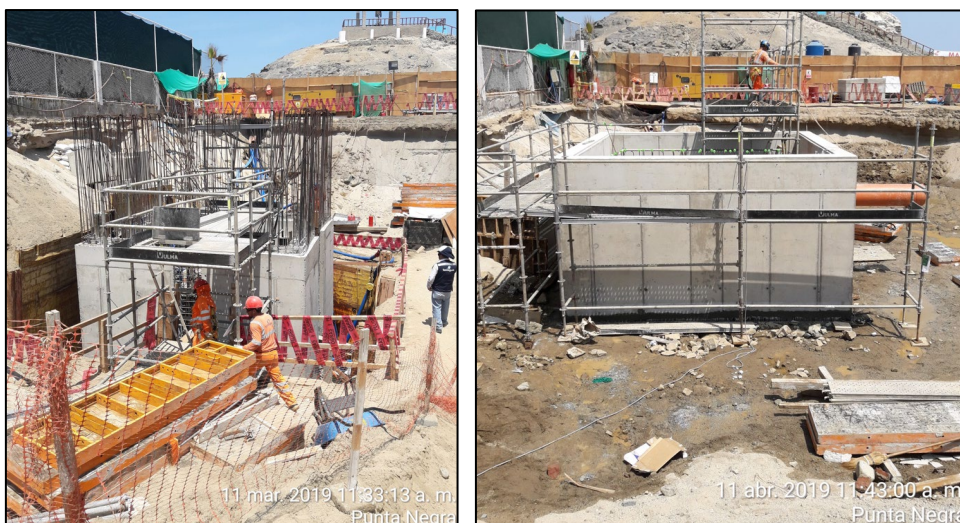
### **Figura 78**

Para el caso de las CBD's 8 y 11 donde hubo presencia de napa freática se realizó un procedimiento similar con la diferencia de que se realizó la prueba por secciones de la poza, esto debido a que para la construcción de esta estructura se tuvo que realizar en 2 vaciados. Para esto durante el primer vaciado de los muros se realizaron las reparaciones de las segregaciones y se llenó de agua, aparte el bombeo exterior se mantuvo constante para poder revisar las filtraciones 24 horas después del llenado de agua.

Finalizando la 2da prueba hidráulica se procedió con el enlucido de las caras interiores con un aditivo aprobado por la supervisión y se completó el relleno de las caras exteriores. Por otro lado, también se comprobó que interiormente no haya infiltraciones de agua lo cual no ocurrió en ningún caso dando por finalizado la prueba hidráulica en las pozas de bombeo de las cámaras de impulsión.

*Prueba hidráulica en poza de bombeo de la CBD-8, primera y segunda fase de la prueba.*

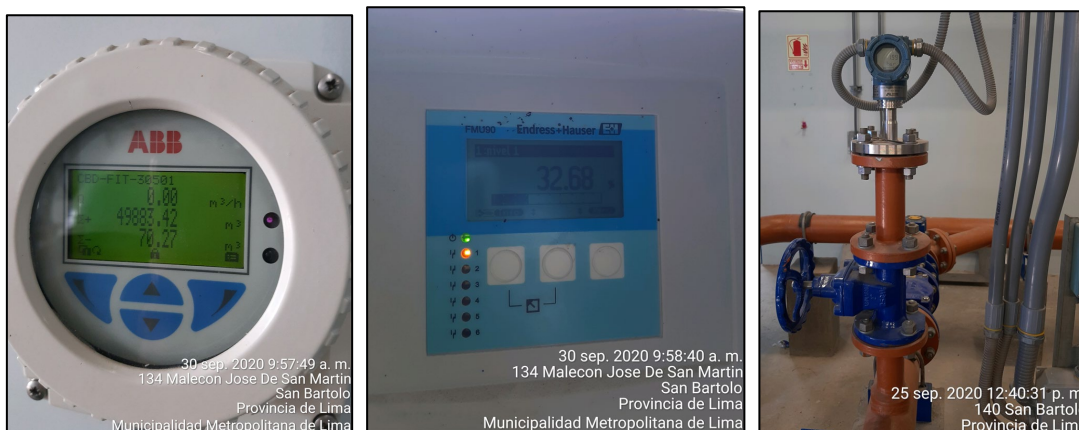
**Figura 79**

*Display de caudalímetro, sensor de nivel y transmisor de presión respectivamente.*

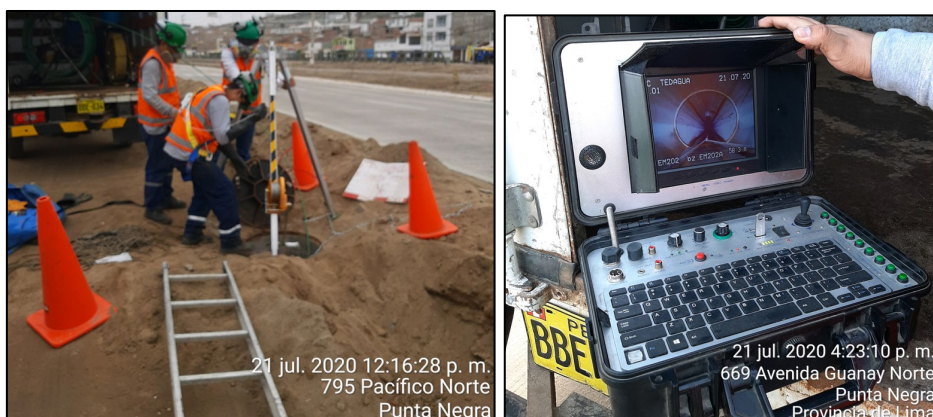
## Figura 80

*Inspección televisiva a las tuberías del emisor terrestre por gravedad.*

A partir del reporte generado por la inspección televisiva, la supervisión observó 31 tramos de los 91 tramos totales; en los tramos observados se pudo apreciar la deformación de los anillos generados por la termofusión, siendo que la tolerancia de deformación es del 5% del diámetro interior. De acuerdo a las Especificaciones Técnicas de Sedapal CTPS-ET-002, las tuberías de alcantarillado deben someterse a una prueba de deflexión o aplastamiento en donde se verificará que la tubería no presente una deflexión mayor al 5%. Para esto se hará pasar un cilindro metálico (mandril) de longitud no menor a 30cm y un diámetro equivalente al 95% del diámetro interior de la tubería

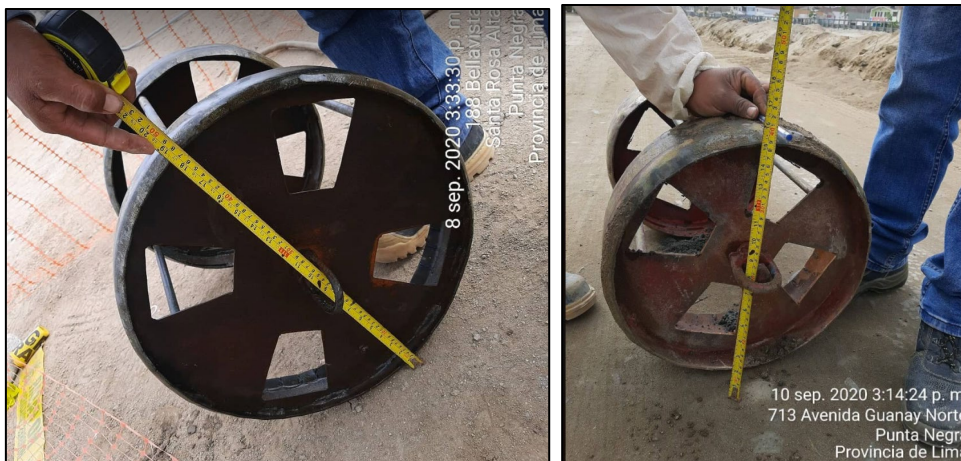
### Figura 81

*Mandril de 488.3mm y 402.6 respectivamente.*

- ya que la termofusión genera unos labios que reduce el diámetro interior haciendo que el mandril se atore incluso en una tubería que no se encuentra deflectada.
- Se recomienda añadir una estructura de rotura de presión para las líneas de impulsión a la llegada de la PTAR ya que el desagüe llega directamente al pretratamiento originando salpicaduras que dificulta la operación en esta área.
- Se recomienda replicar el proyecto Provisur en toda la costa peruana debido a que compromete la desalación de agua marina, distribución de agua potable, recolección del alcantarillado, tratamiento de desagües y devolución al mar mediante emisario submarino.
