Universidad Nacional de Ingeniería

Facultad de Ingeniería Mecánica

**Mejoramiento de la disponibilidad de una empresa minera implementando
la norma ISO 14224 de una flota de volquetes”**

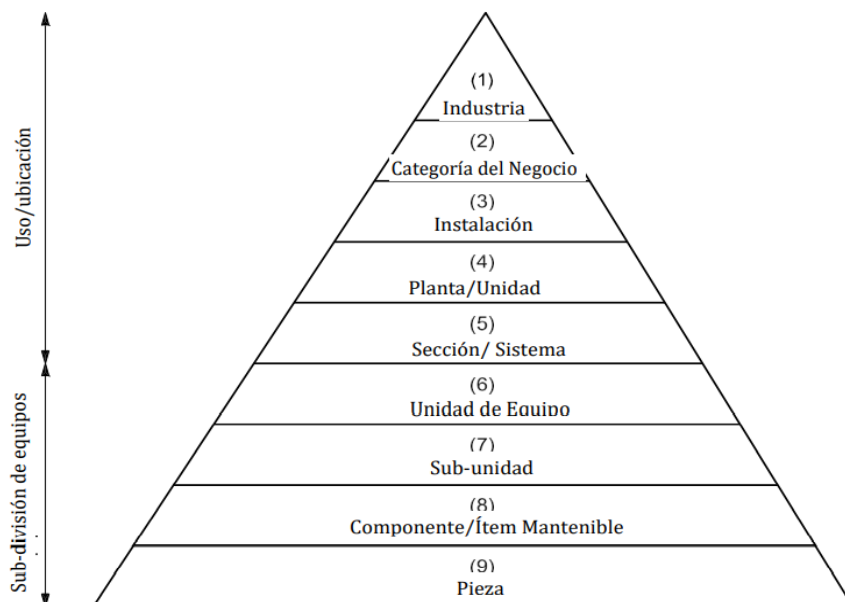
La norma recomienda preparar una jerarquía de equipos y definir una frontera para cada clase de equipo indicando los datos de confiabilidad y mantenimiento que serán recolectados. En la jerarquía de equipos el más alto nivel es la clase de equipo y el número de niveles para subdivisión dependerá de la complejidad del equipo y del uso que se dará a los datos. En la Figura 2.4 se presenta la clasificación de los niveles taxonómicos.

Figura 2.4: Clasificación de los niveles taxonómicos
Fuente: Norma ISO 14224 (2016) "Taxonomía"

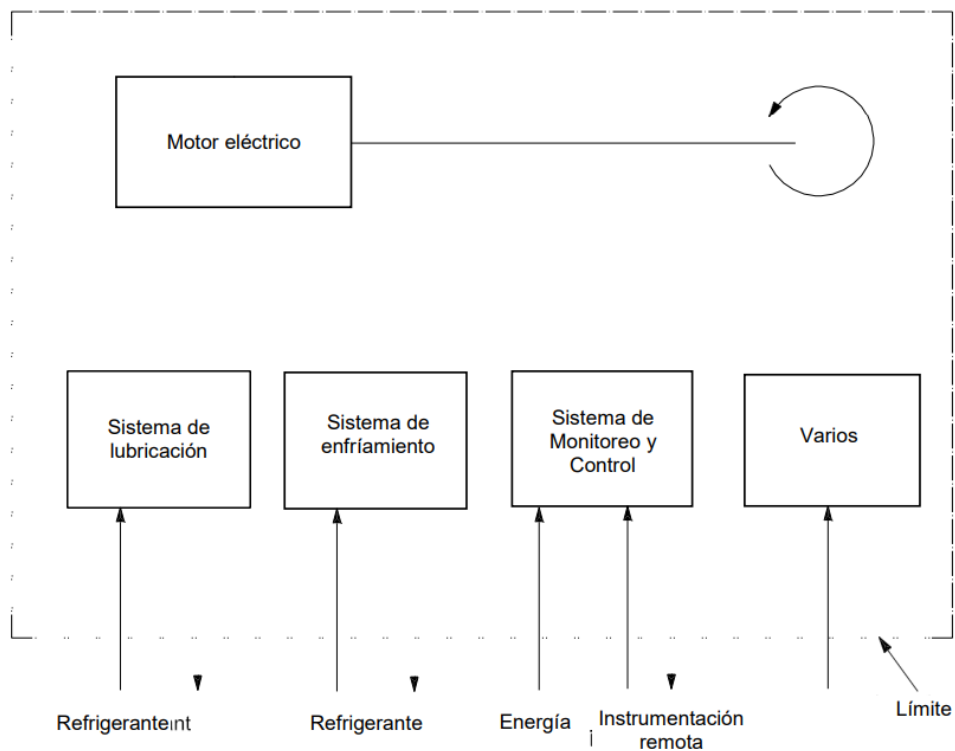
En la figura 2.6 se presenta un ejemplo de definición de los límites para un motor eléctrico y los sistemas involucrados.

Figura 2.6: Definición de límites de un motor eléctrico
Fuente: Norma ISO 14224 (2016) "Límites de equipos"

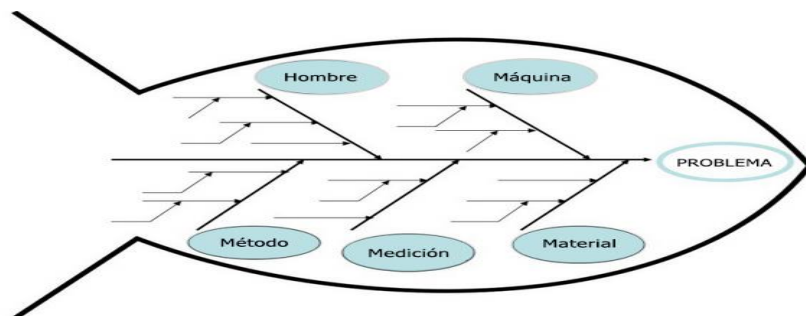
Su principal ventaja es que permite visualizar las diferentes cadenas Causa y Efecto, que pueden estar presentes en un problema, facilitando los estudios posteriores de evaluación del grado de aporte de cada una de estas causas.

Figura 2.7: Diagrama de Ishikawa.
Fuente: Herramientas de estadística. Cruzado (2018)

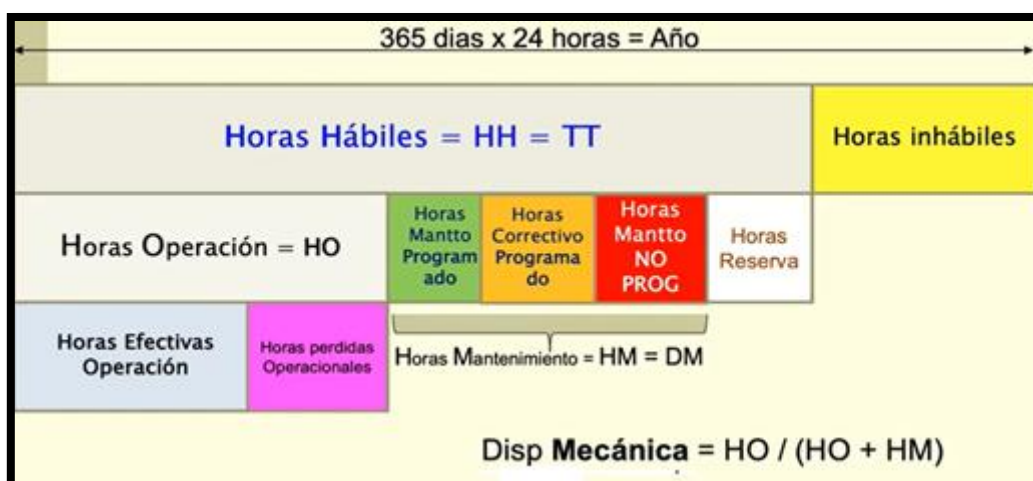
Se cuenta además con unas pérdidas de horas de trabajo del motor por motivos de stand by (Horas de Reserva) por los siguientes motivos descritos en el siguiente recuadro:

Figura 5.3: Cuadro de distribución de horas
Fuente: Elaboración Propia

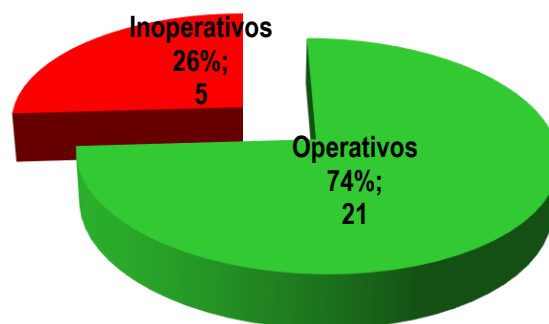
Figura 5.4: Distribución porcentual del estado de la flota volquetes
Fuente: Elaboración Propia

De acuerdo con lo visualizado en la figura 5.4, la flota de volquetes se encuentra en un 74 por ciento operativa para mover su fuerza de trabajo, y en función de ello, solo está recibiendo mantenimiento preventivo y correctivo. Sin embargo, el 26 por ciento restante de la flota está en un estado inoperativo, siendo su dejando

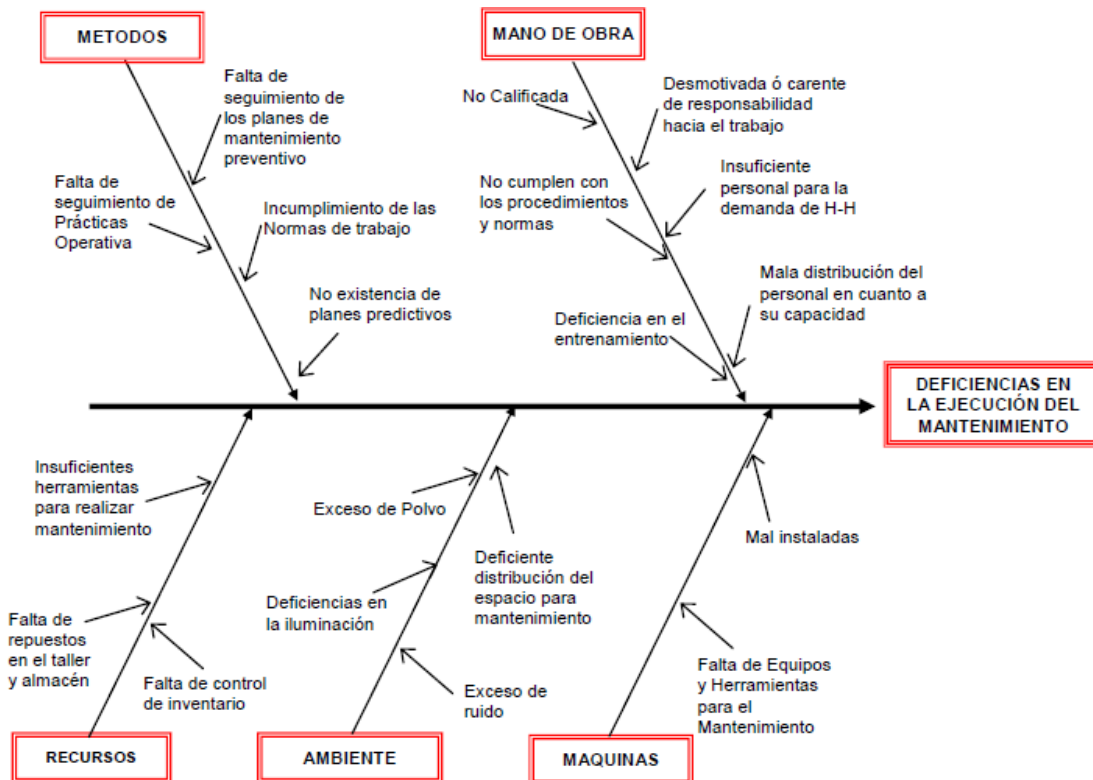
Ante esto, con la finalidad de analizar la gestión de mantenimiento del taller y el comportamiento de los mencionados volquetes, se procedió en la presente fase diagnóstica, a presentar el diagrama causa –efecto del sistema de gestión de mantenimiento en estudio.

Figura 5.5: Diagrama causa-efecto del sistema de gestión de mantenimiento a flota de volquetes la empresa Multicosailor S.A.C.
Fuente: Elaboración Propia

En el diagrama causa-efecto se evidencia lo siguiente:

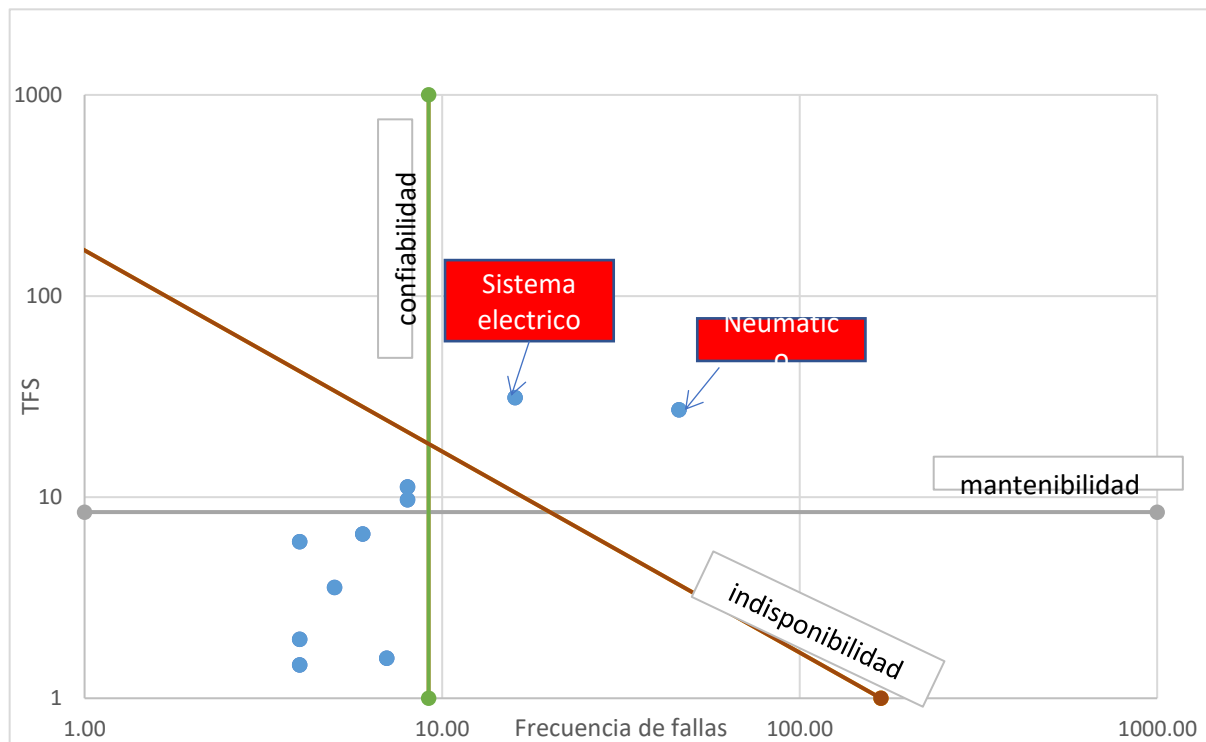
Se muestra primeramente la lista de numero de fallas y tiempo de mantenimiento (Tabla 6.1) por sistemas mecánicos de cada unidad, para luego poder generar el grafico de Jack nife (gráfico subdividido del diagrama de Pareto Figura 6.1) para analizar los sistemas más críticos y poder mitigar las fallas buscando las causas raíz con diferentes actividades de mantenimiento apoyados de un AMEF tomando como base la ISO 14224 (tabla 6.2).

Figura 6.1: Gráfico de Jack Knife de Sistemas Críticos de la unidad ASC-751
Fuente: Elaboración Propia

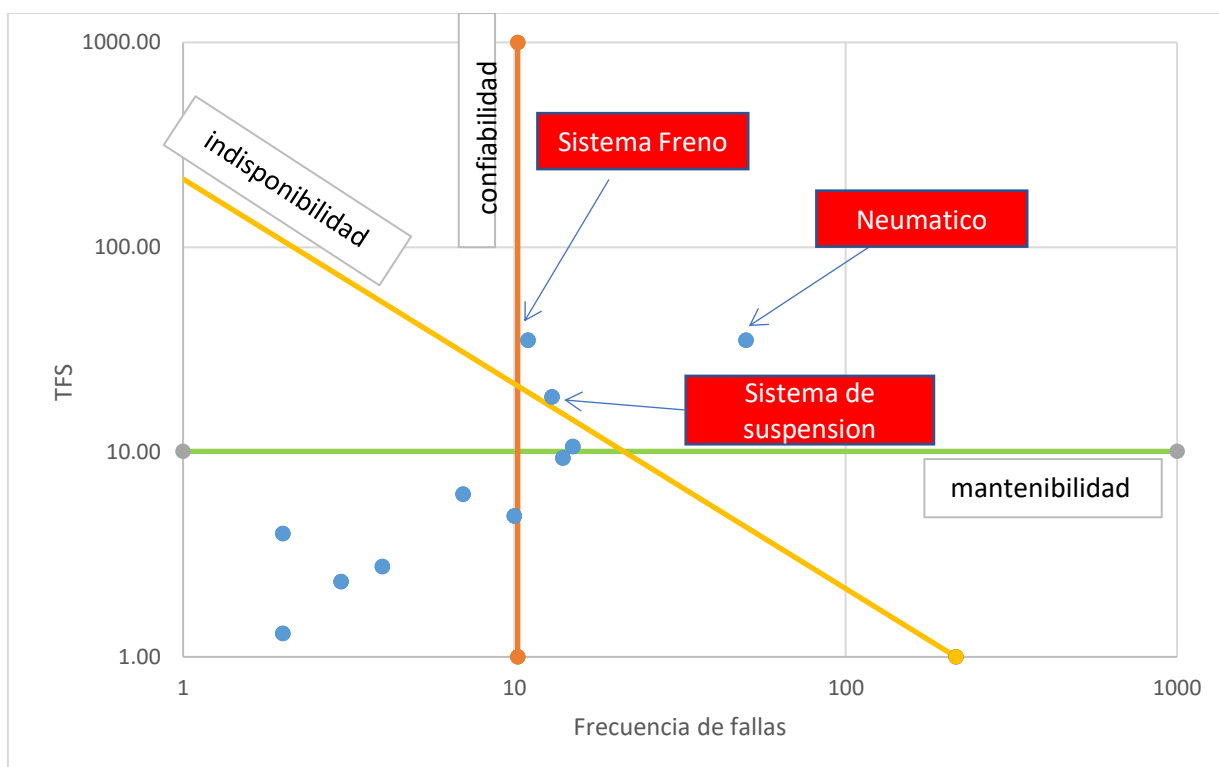
Figura 6.2: Gráfico de Jack Knife de Sistemas Críticos de la unidad ASC-706

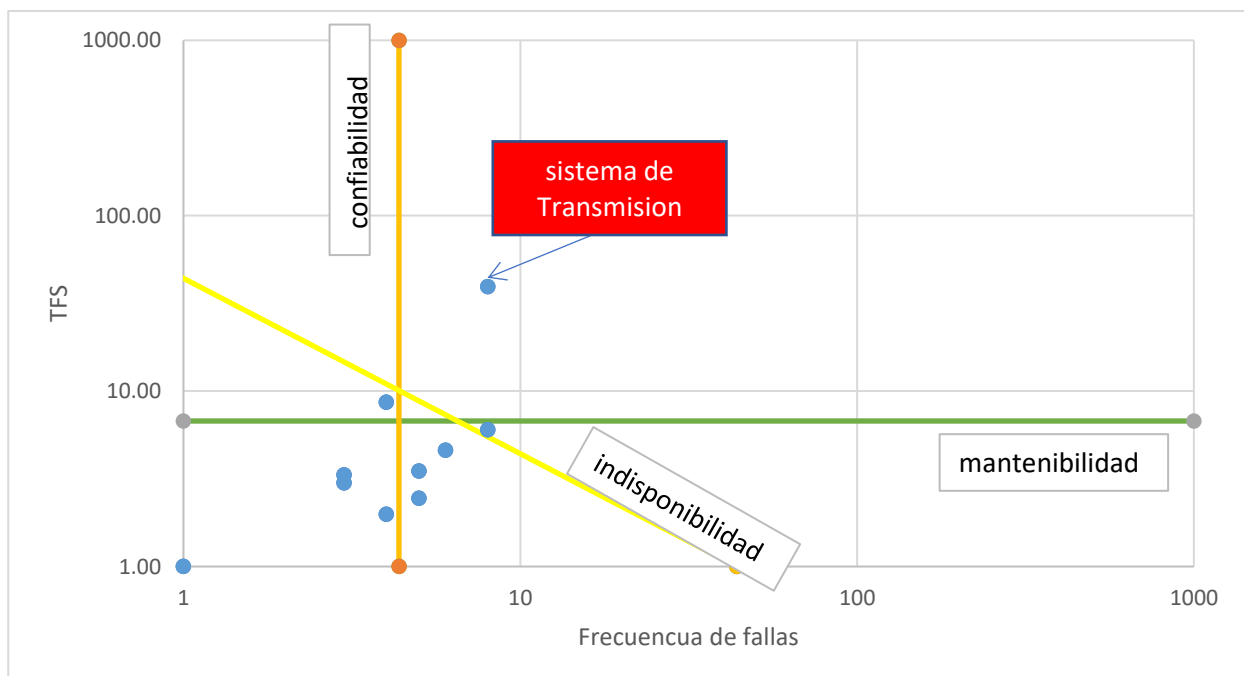
Figura 6.3: Gráfico de Jack Knife de los Sistemas Críticos de la unidad ASC-721
Fuente: Elaboración Propia

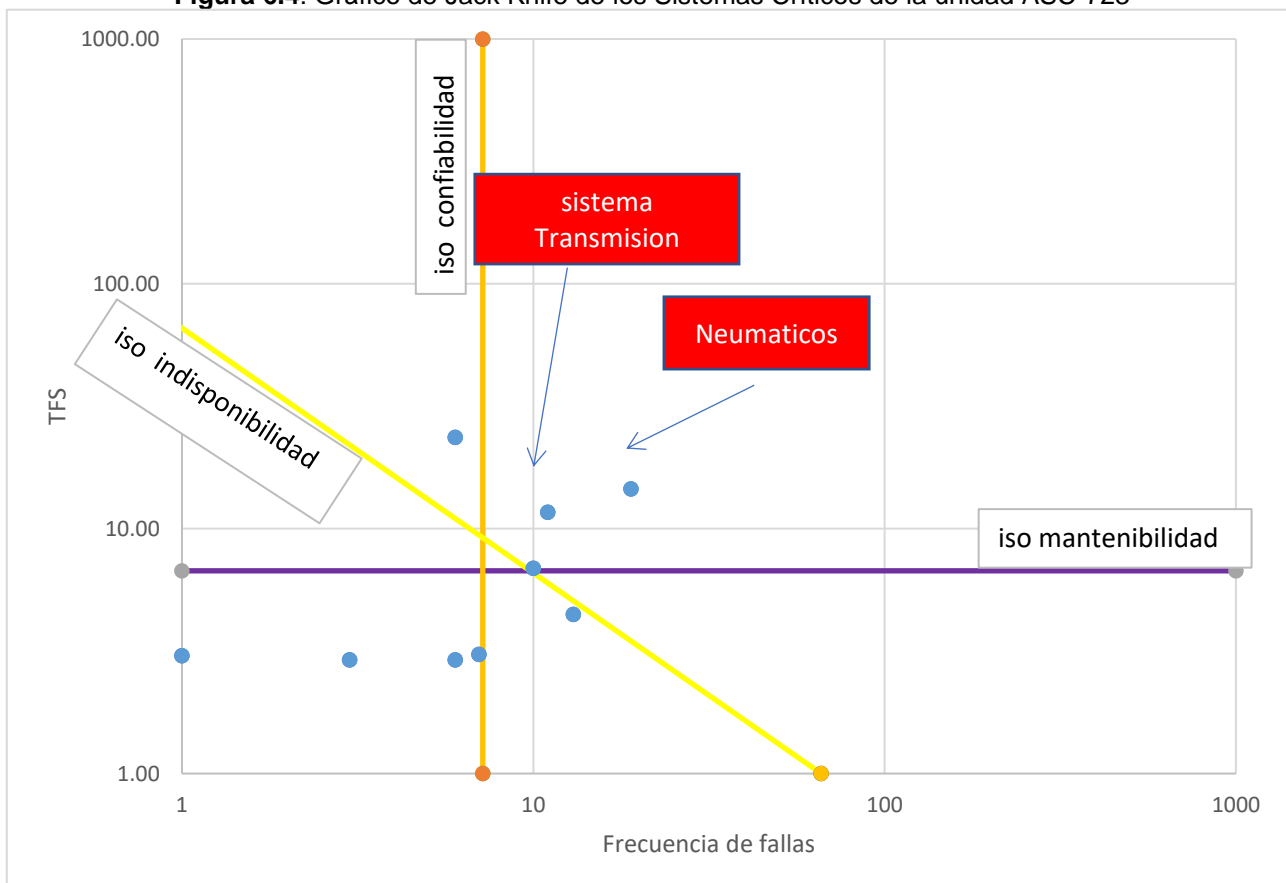
Figura 6.4: Gráfico de Jack Knife de los Sistemas Críticos de la unidad ASC-723

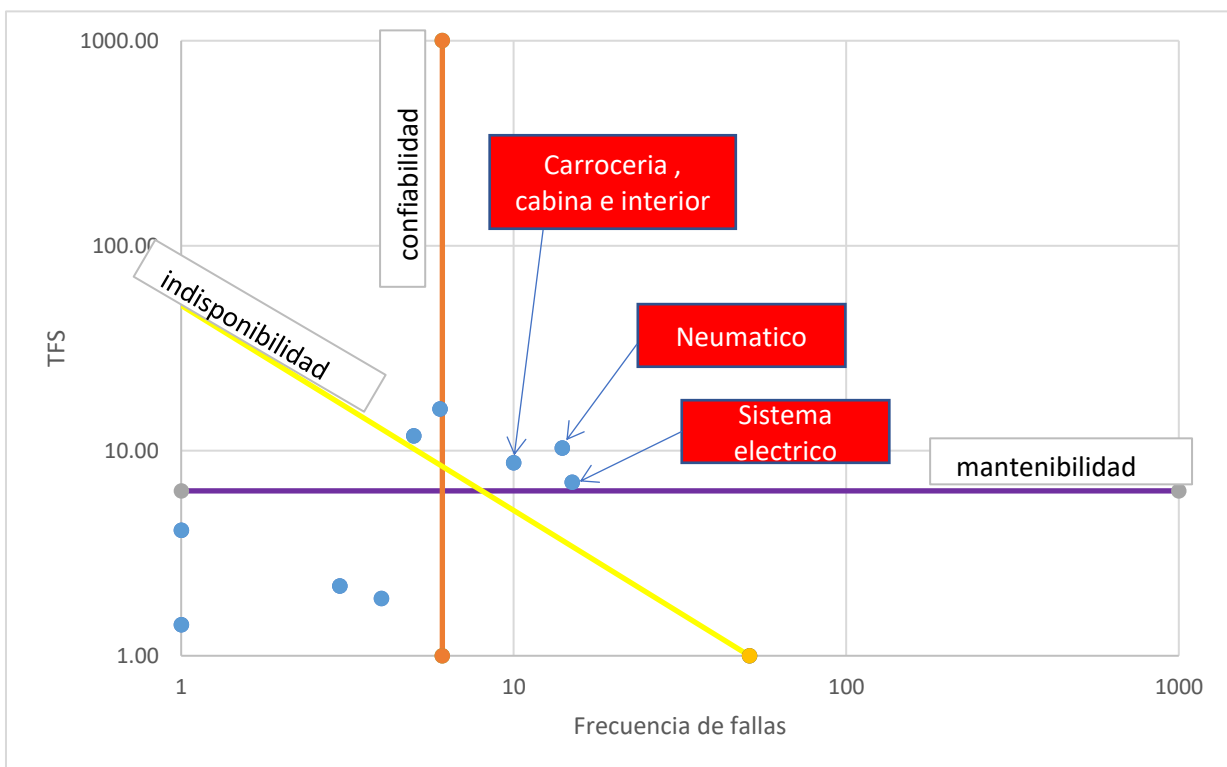
Figura 6.5: Gráfico de Jack Knife de los Sistemas Críticos la unidad ASL-827
Fuente: Elaboración Propia

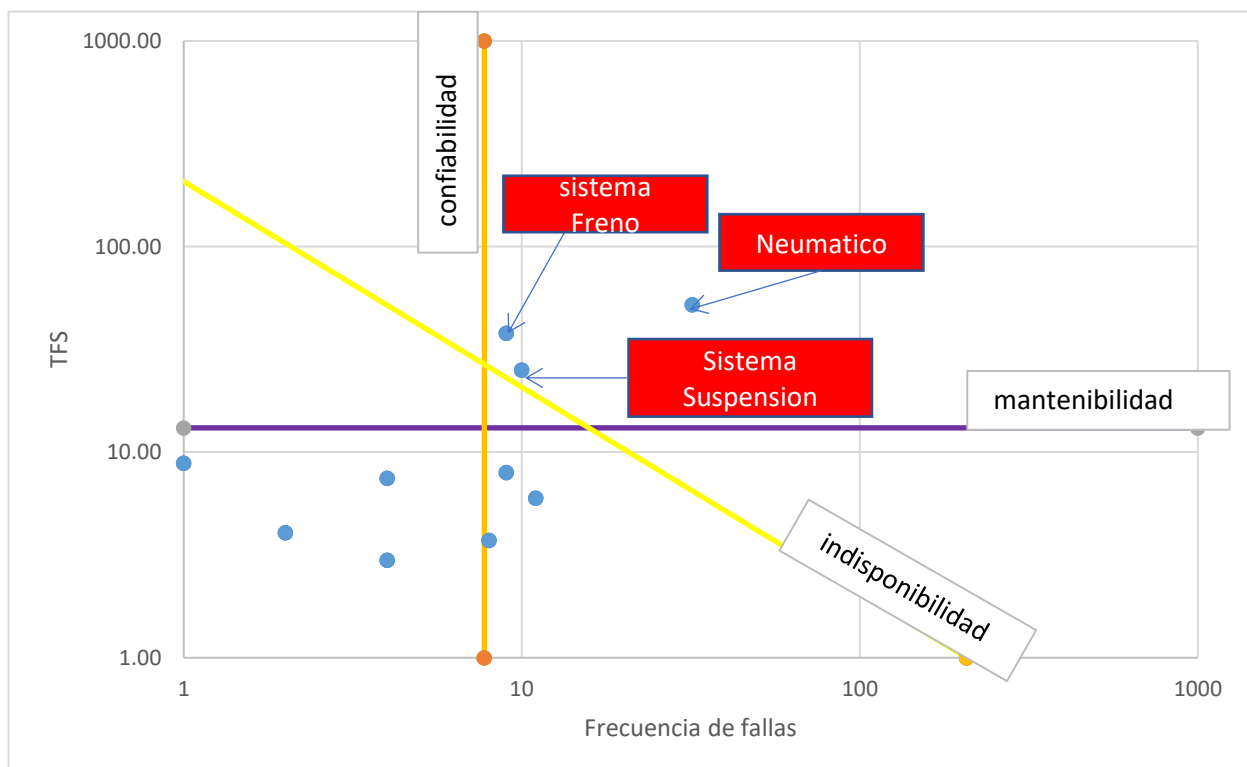
Figura 6.6: Gráfico de Jack Knife de los Sistemas Críticos la unidad ASB-863

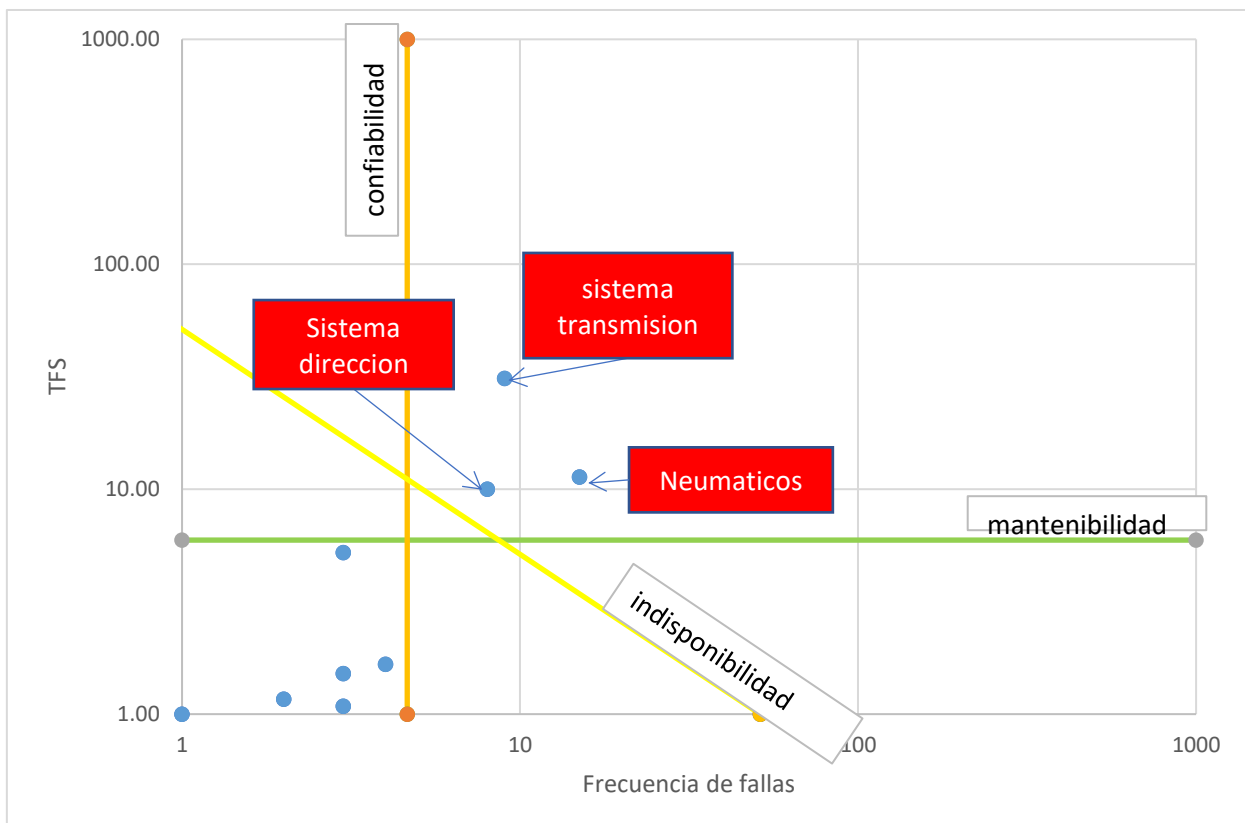
Figura 6.7: Gráfico de Jack Knife de Sistema Críticos de la unidad ATP-920
Fuente: Elaboración Propia

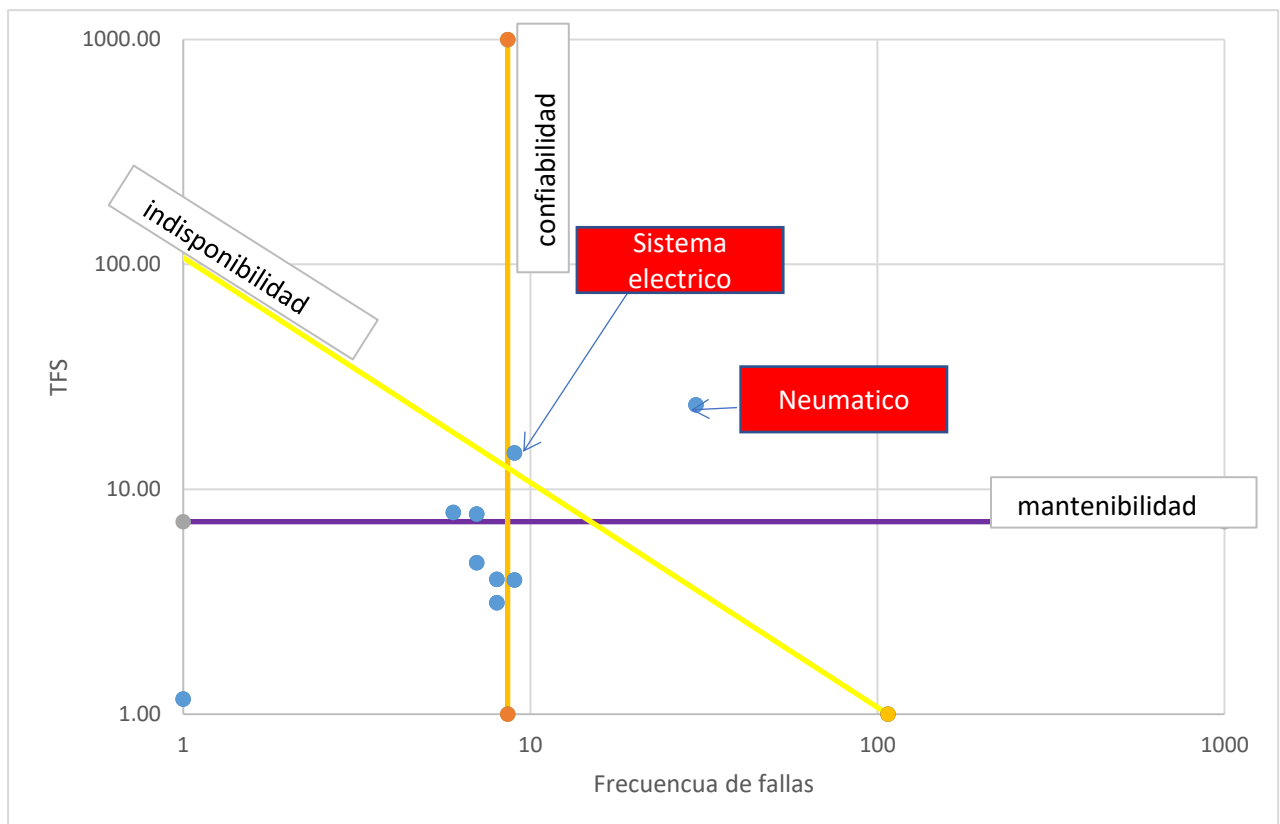
Figura 6.8: Gráfico de Jack Knife de la unidad ASB-886
Fuente: Elaboración Propia

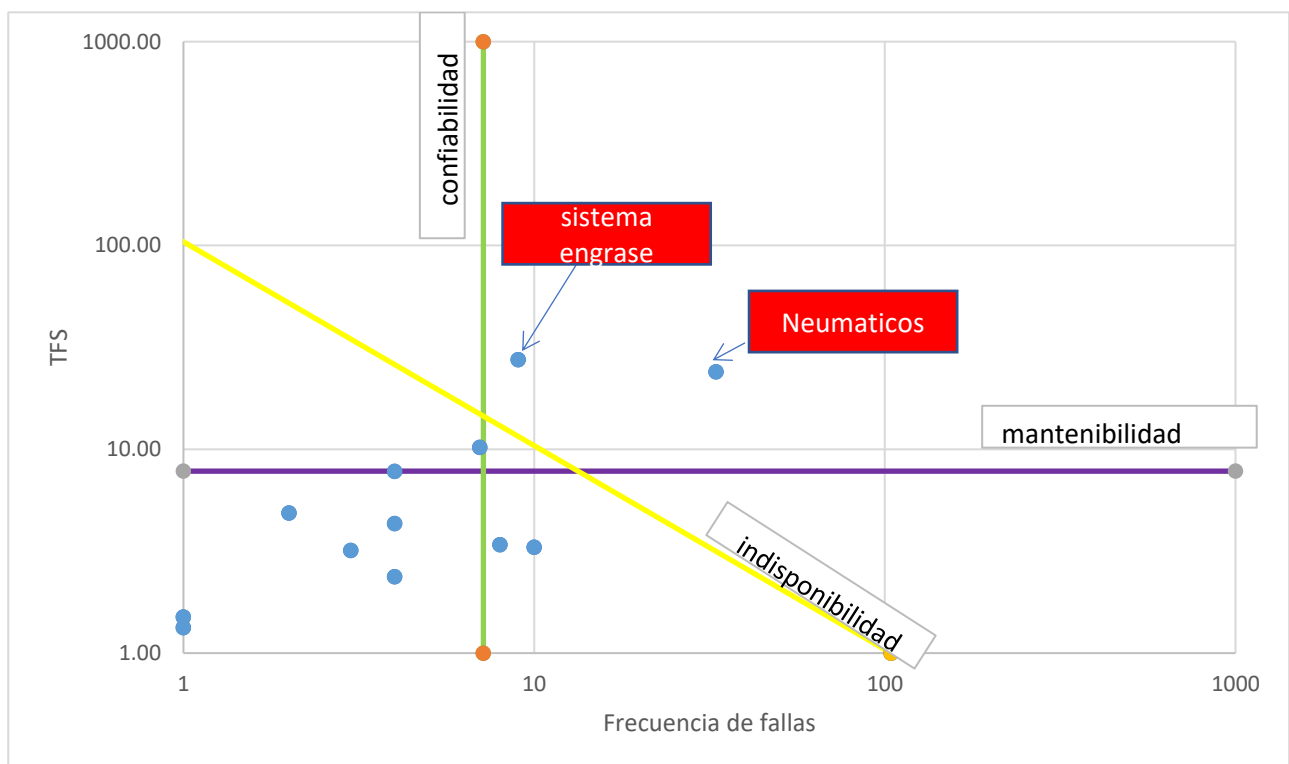
Figura 6.9: Gráfico de Jack Knife de la unidad ASL-766
Fuente: Elaboración Propia

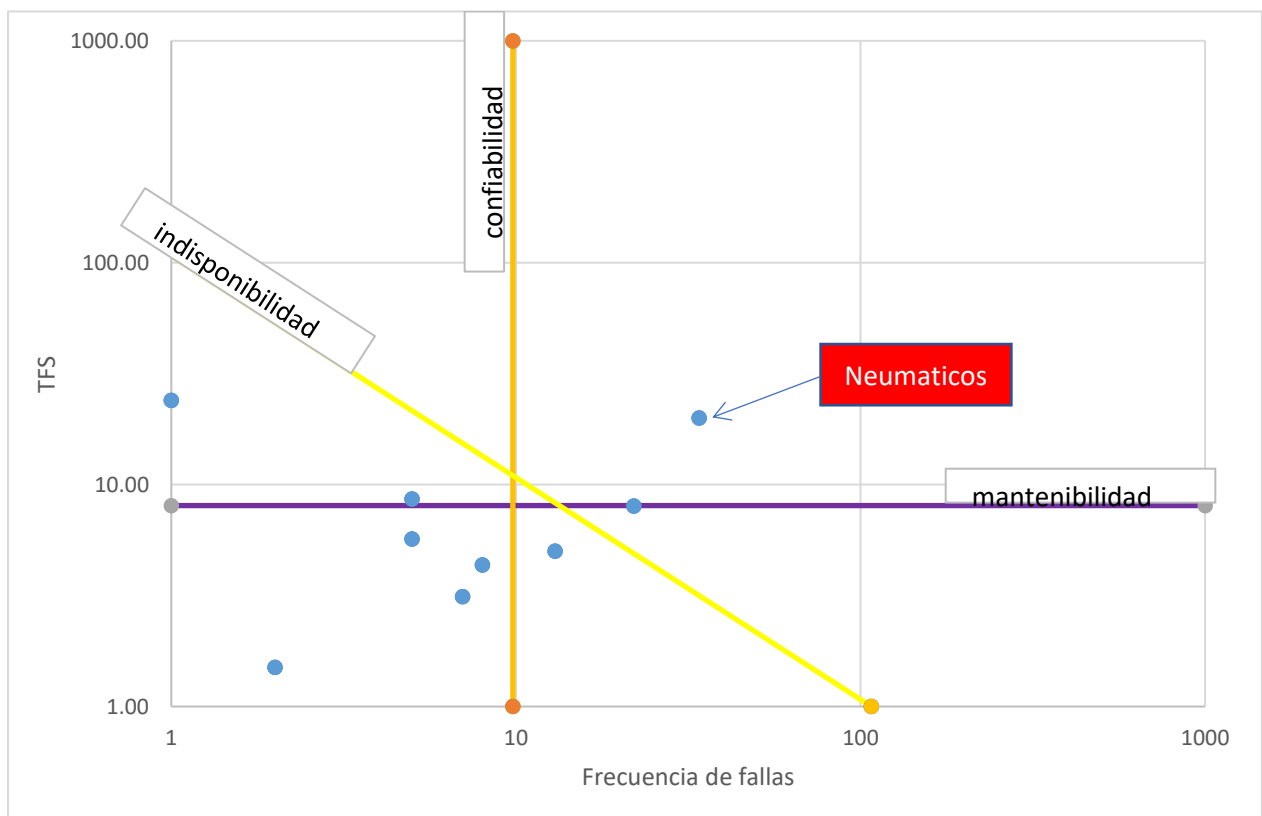
Figura 6.10: Gráfico de Jack Knife de la unidad ASL-886
Fuente: Elaboración Propia

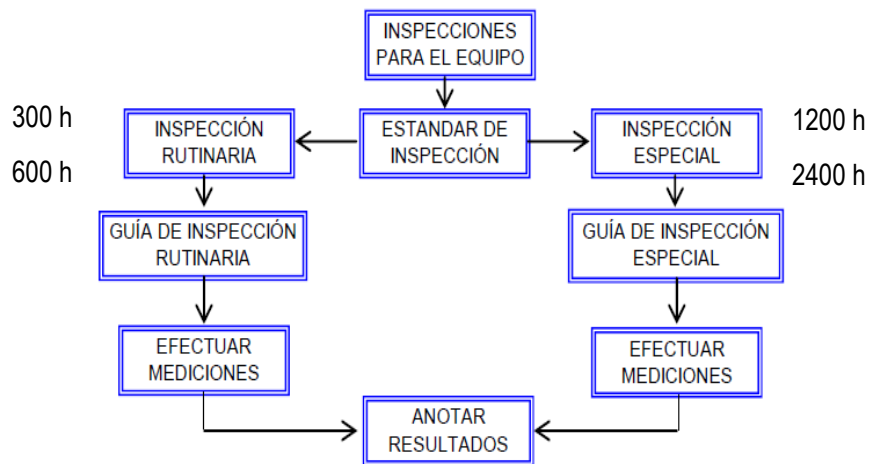
Las inspecciones de acuerdo con el estado y tiempo de operación de los equipos se clasifican en inspecciones rutinarias e inspecciones especiales, una inspección programada rutinaria se caracteriza por efectuarse cada 300 y 600 horas de funcionamiento y con el equipo parado, y una inspección especial se caracteriza por efectuarse con el equipo fuera de operación cada 1200 y 2400 horas de funcionamiento, generando guías de inspección rutinarias y guías de inspección especial. Las inspecciones para un volquete se desglosan como se muestra en la figura 6.11

Figura 6.11: Diagrama de Inspección Estándar

El estándar de inspección diseñado para los volquetes que se encuentran en el Taller Mecánico es un documento que indica cada una de las inspecciones que deben efectuarse a los equipos, además define la unidad de medida de la variable a inspeccionar, el instrumento que se necesita, el rango normal de la variable, la frecuencia de inspección, el estado de funcionamiento que debe tener el equipo y la especialidad de la persona que se requiere para realizar la revisión.
