**UNIVERSIDAD NACIONAL DE INGENIERIA  
FACULTAD DE INGENIERIA AMBIENTAL**

**“ ANÁLISIS DE VULNERABILIDAD Y MITIGACIÓN DE  
DESASTRES NATURALES EN SISTEMAS DE AGUA POTABLE  
Y ALCANTARILLADO DE EMAPA CAÑETE S.A. ”**

**TOMO II**

**TESIS**

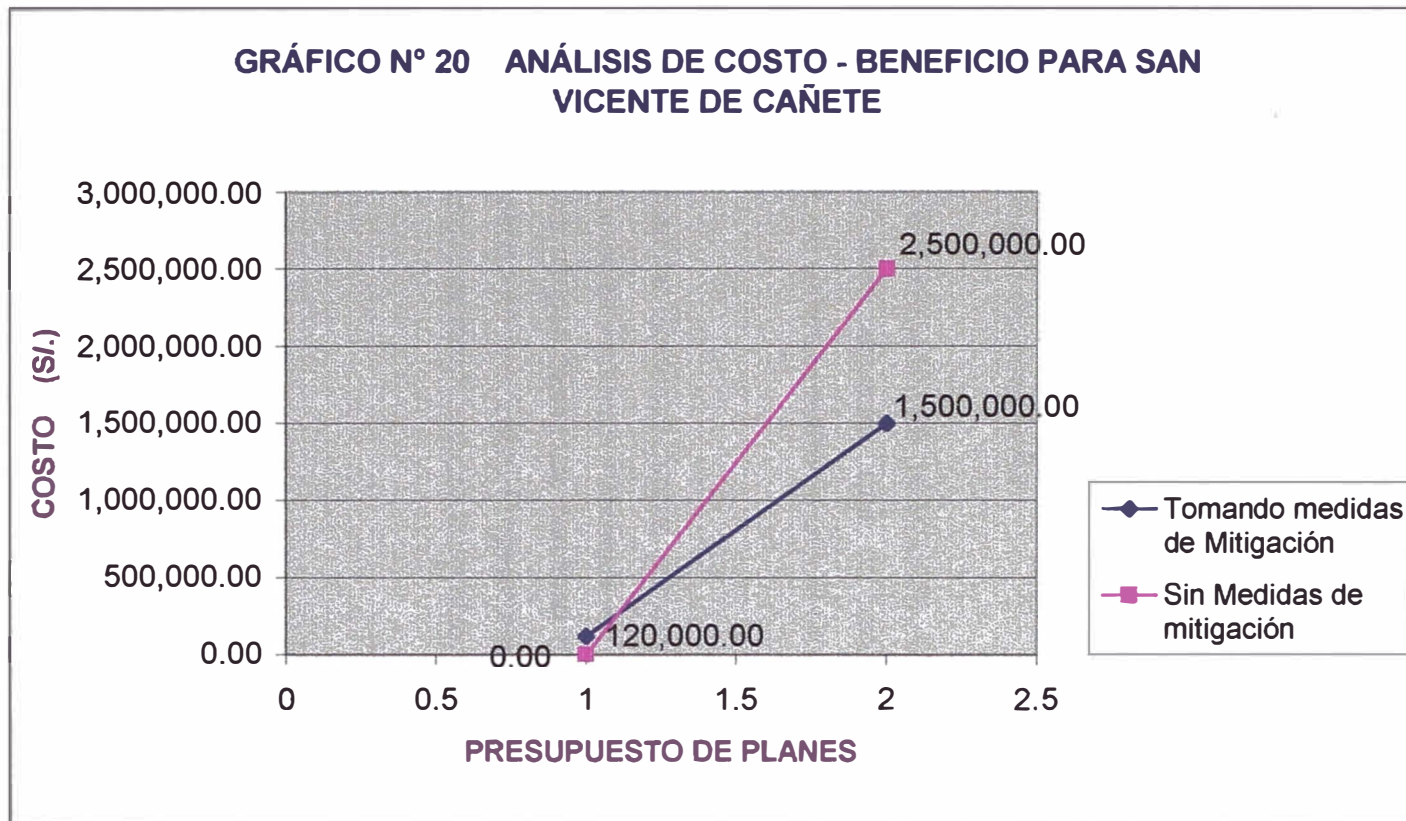
Los Presupuesto de Planes están indicados con los Números:

- 1. .- Presupuesto del Plan de Mitigación.
- 2. .- Presuopuesto del Plan de Reconstrucción
