UNIVERSIDAD NACIONAL DE INGENIERÍA

FACULTAD DE INGENIERÍA CIVIL

REFORZAMIENTO ESTRUCTURAL DE MUROS DE ADOBE

TESIS

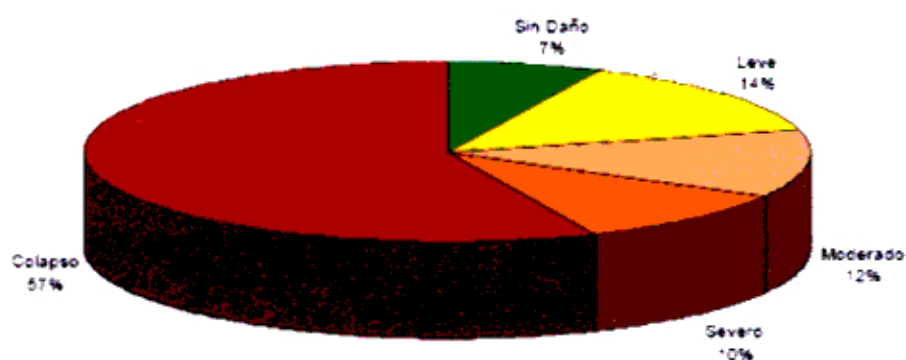
Figura 1: Niveles de Daño en Edificaciones de Adobe - Distrito de Chincha Baja

Fuente: CISMID, UNI, FORSUR, BM. Informe Final del Estudio de Microzonificación Sísmica y Zonificación por Peligro de Tsunami en Chincha Baja y Tambo de Mora. 2008

Los estudios realizados por el CISMID luego del sismo de Pisco del 2007 nos muestran los porcentajes de viviendas de adobe que sufrieron daños. El 50,6% de las edificaciones en Chincha Baja eran de adobe, de las cuales, el 57% colapsó, 10% tuvo daño severo y 12% tuvo daño moderado. Asimismo, el 18,20% de las edificaciones en Pisco era de adobe, y de ellas, el 82,62% sufrió daño grave (colapsó) y 9,46% sufrió daño severo. En las figuras 1 y 2 se puede observar los niveles de daño causados por el sismo del 15 de agosto del 2007 en las edificaciones de adobe de Chincha Baja y de Pisco. La mayoría de estas edificaciones presentaban muros sin reforzar, falta de dinteles en los vanos y carencia de vigas collar en la parte superior.

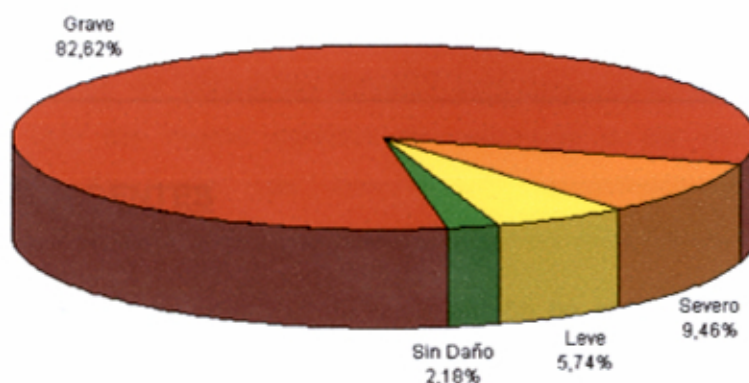
Figura 2: Niveles de Daño en Edificaciones de Adobe – Pisco

Fuente: CISMID. Estudio de Pisco, San Luis y Huaytará. 2008

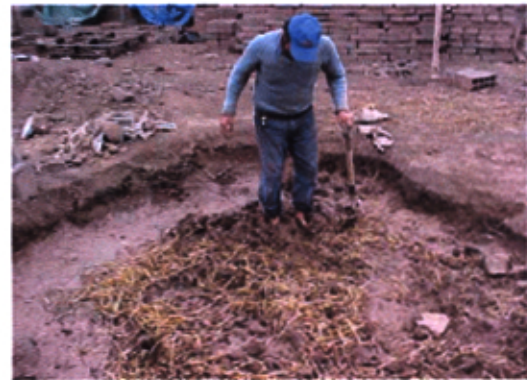
Figura 4: Mezclado del barro

Durante el proceso de mezclado, se le añade paja al barro, aproximadamente un 20 % en volumen, para controlar las fisuras. También se hace un reajuste al agua de manera que el barro quede trabajable, pero no demasiado suelto. Las herramientas empleadas en este proceso son las palas y los picos, pero es común emplear los pies, como se muestra en la Figura 4.

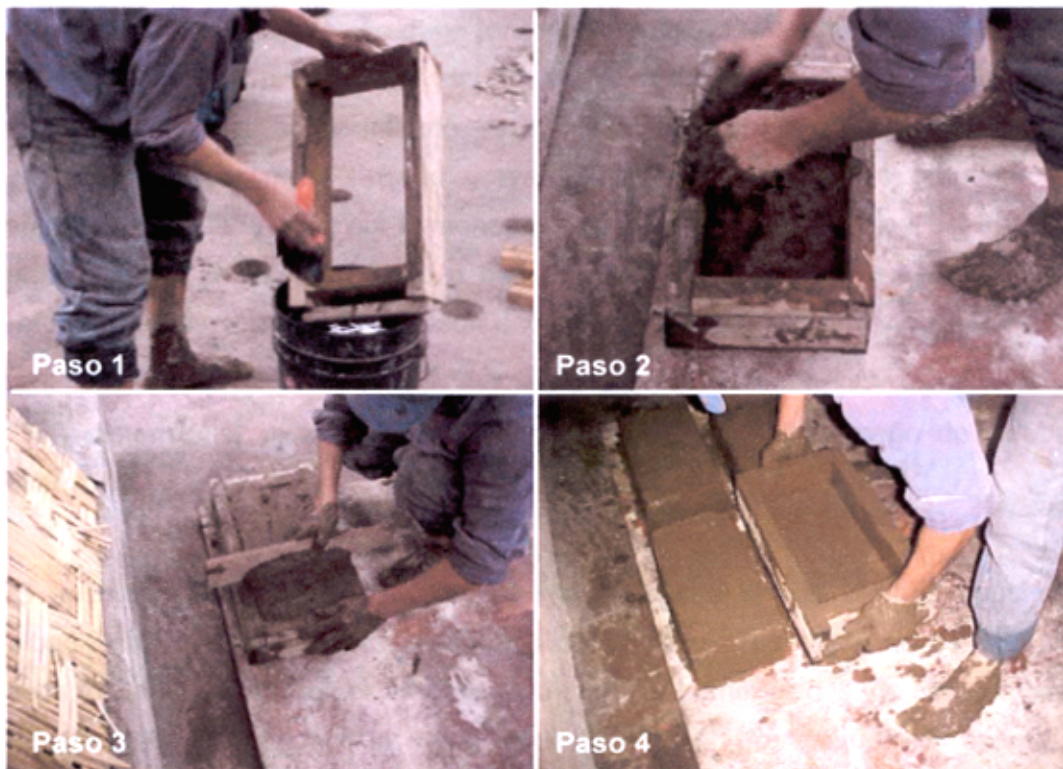
Para dar forma a los bloques se emplea un molde de madera con o sin fondo, dimensionado tomando en cuenta la contracción del barro al secarse. Los pasos para moldear los adobes son:

1. Limpiar el molde antes de usarlo.

2. Hacer una gran bola de barro y arrojarla dentro del molde. La cantidad debe ser suficiente como para llenar el molde.
3. Enrasar la parte superior con una regla de madera.
4. Desmoldar con ligeras sacudidas verticales.

Figura 5: Pasos para moldear los adobes

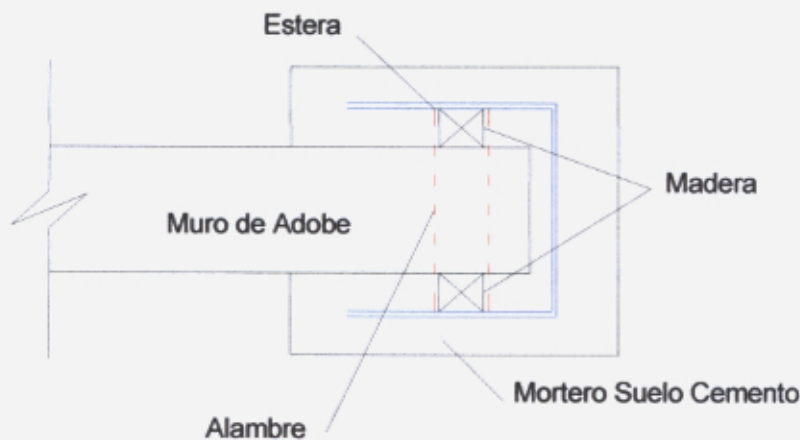
Figura 10: Esquema de refuerzo empleando estera

La idea básica de esta alternativa de refuerzo es colocar las esteras cubriendo los extremos del muro, para proporcionar confinamiento al muro de adobe. Las esteras son sujetadas a dos maderas ancladas a la base y amarradas al muro, las cuales proporcionan una rigidez adicional. Finalmente todo es recubierto con un mortero suelo cemento a fin de darle un buen acabado, proteger la estera y darle unidad a los elementos empleados en el refuerzo. Podemos observar un esquema de esta alternativa en la figura 10.

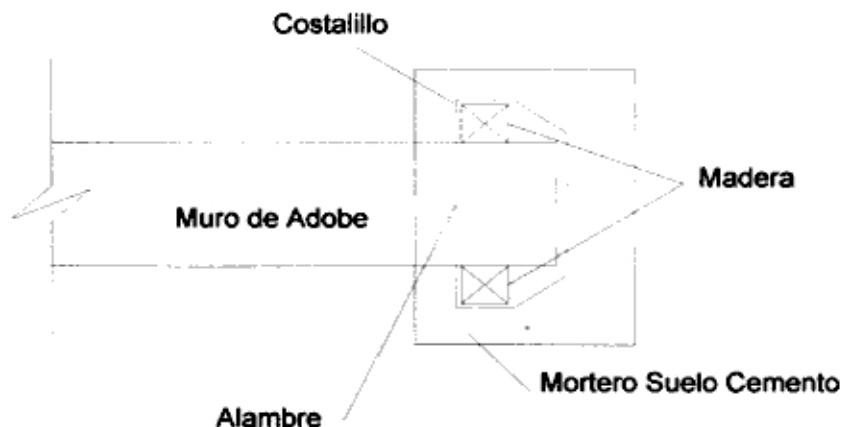
Figura 11: Esquema de refuerzo empleando costalillo

El planteamiento de la alternativa de refuerzo empleando costalillos tiene el mismo concepto que el de la estera, con la diferencia que por la flexibilidad extrema del material, se han podido reducir al máximo las dimensiones. De igual manera que la alternativa anterior, el costalillo se fija con clavos a dos maderas que han sido ancladas a la base y amarradas al muro con alambre pasante, para luego ser recubierto por mortero suelo cemento. El principal problema del empleo de este material dentro del sistema es su poca adherencia con el barro o el mortero. Por ello, se debe tener en cuenta la colocación adicional de clavos o alambres de manera de brindar una trabazón mecánica entre el recubrimiento final con mortero suelo cemento. Podemos observar el detalle de esta alternativa en la figura 11.

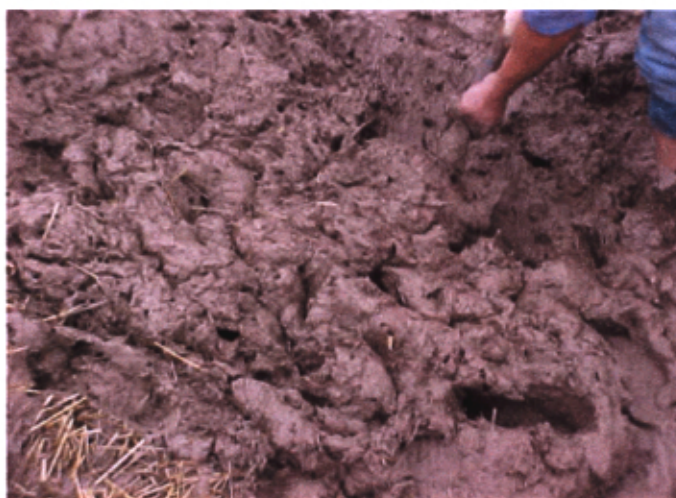
Figura 12: Barro empleado en la fabricación de los adobes

Con la ayuda de palas y picos se hizo una fosa de aproximadamente 4 m de diámetro, donde se acumuló el material suelto que se extraía. A esta tierra se le añadió paja de arroz, cortada en trozos de entre 10 y 15 cm de longitud, y agua en cantidad. Esto se dejó reposando por un día para que el suelo se hidrate. Para la elaboración del barro los encargados los batieron ayudados de palas y sus pies. De esta manera se homogeneiza la textura y adquiere una mejor consistencia (Ver figura 12).

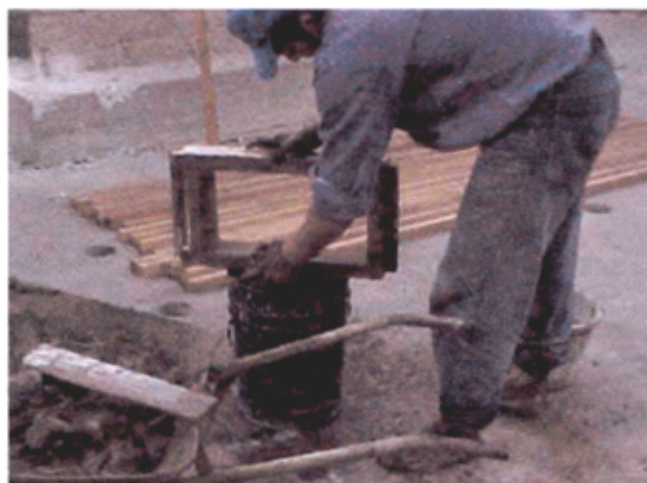
Figura 13: Molde empleado para la fabricación de adobes

El molde empleado fue hecho de madera, sin fondo, para facilitar el proceso de desmoldado (Ver figura 13). La desventaja de ello es que al tener por tendal un terreno, si bien nivelado, la superficie es irregular. Es por ello que los adobes fabricados presentaban algunas irregularidades en sus superficies. Sin embargo, en campo es también difícil encontrar una superficie regular para emplear como tendal.

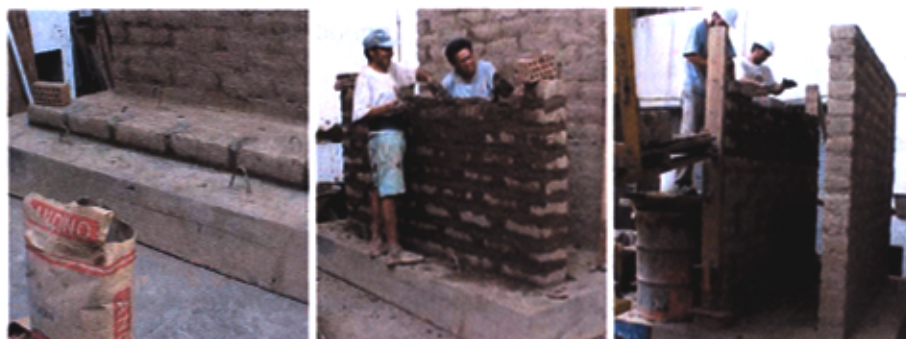
Figura 14: Etapas de Fabricación del muro de adobe sin refuerzo

Para las juntas del muro, se emplea barro de consistencia y composición similar a la empleada para la fabricación de las unidades. Antes de ser asentadas, las caras de las unidades deben ser humedecidas para asegurar la óptima adherencia entre los bloques y el barro.

Durante la primera jornada, la construcción del muro alcanzó aproximadamente la mitad de la altura total del muro (entre 6 y 10 hiladas). De manera que el peso propio no desalinee o desplome el muro, ya que al trabajar con mortero de barro, el proceso de ganar resistencia es mucho más lento que en un mortero enriquecido. En la segunda sesión se termina de levantar el muro en su totalidad.

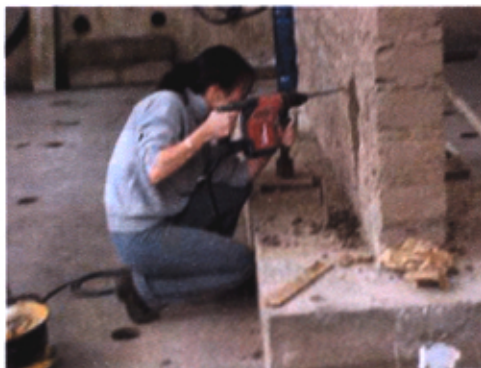
Figura 17: Remoción de juntas

- Reemplazar el material en las juntas de mortero de barro falladas, por un mortero suelo – cemento en proporción 7:1. Para remover el material se empleó un taladro sin percutor provisto de una broca de $\frac{1}{4}$ " (figura 17). Este trabajo primero se realizó en los extremos de los muros, de manera que quede lista la zona donde se colocaran los refuerzos que confinarán al muro.

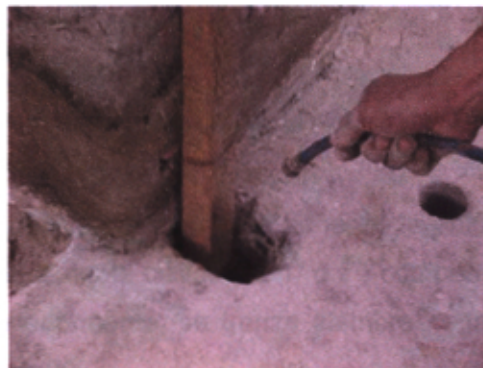
Figura 18: Detalle de madera fijada

- Las maderas se colocan en los agujeros y se aseguran en su posición (figura 18). Para ello, cada cuatro hiladas, se amarran una con otra con alambre N° 16, el cual se pasa a través de perforaciones hechas en el muro con una broca de $\frac{1}{4}$ ". Cabe resaltar que se perforará en la unidad y no en la junta. Una vez fijadas las maderas, el resto del orificio se rellena con mortero arena – cemento 4:1.

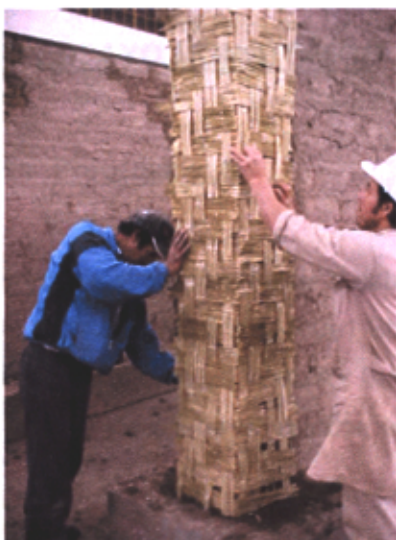
Figura 19: Colocación de estera

- Una vez colocado el mortero, se coloca el segundo elemento de refuerzo, esto es el costalillo o la estera, como está indicado en los planos E1 y C1, respectivamente. Éstos son fijados a las maderas empleando clavos de 1" en cantidad necesaria. Conviene realizar este proceso mientras el mortero aún esta fresco. Antes de colocar la estera, se hacen guías para los dobleces, para facilitar la colocación. En el caso del costalillo, todo material excedente será doblado para encajar con la geometría.

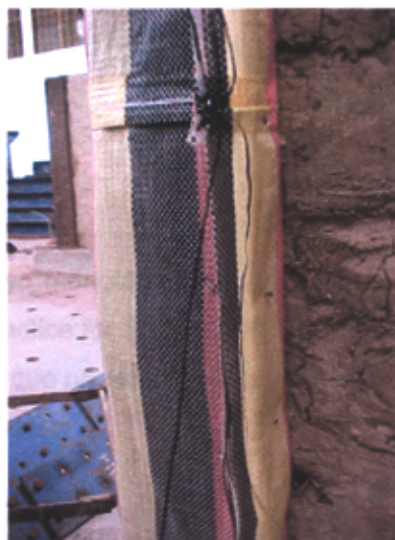
Figura 20: Colocación de costalillo

- En la alternativa empleando costalillo, para mejorar la adherencia entre éste y el mortero, se colocan aleatoriamente clavos (de 1" ó 2") con parte de su sección sobresaliendo. Posteriormente, se trenza alambre negro No. 16, como se muestra en la figura 20.

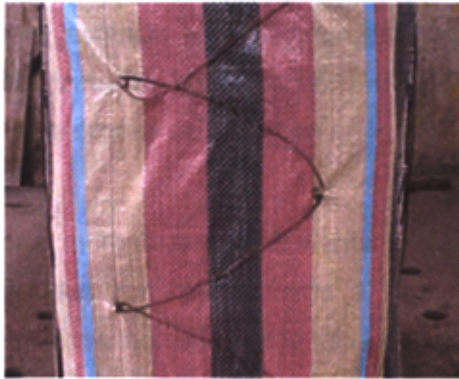
Figura 21: Detalle de para mejorar adherencia

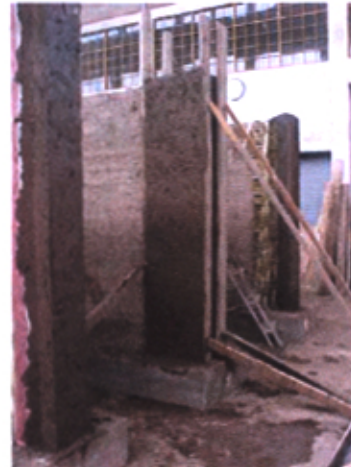
Figura 22: Acabado de muro

- Finalmente se completa la sección con mortero suelo-cemento, el cual es colocado pañeteándolo, para luego enrasar la superficie y darle acabado.

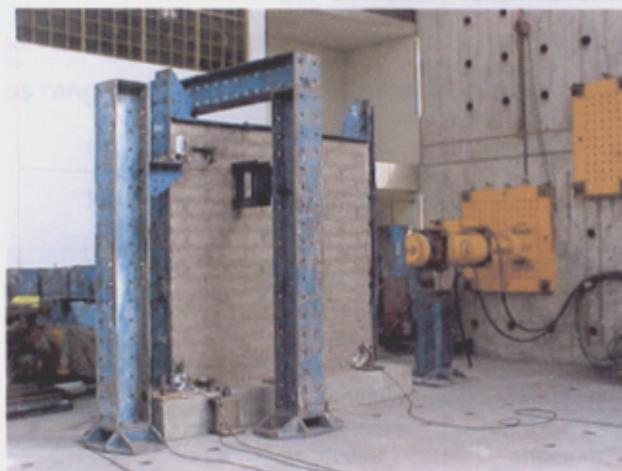
Figura 23: Montaje del equipo para el ensayo de MASR

La carga de empuje lateral fue aplicada a 1,18 m por sobre la parte superior de la base del espécimen, lo que coincide con el centro de gravedad del muro. Para aplicar la dicha carga se utilizó un actuador electrohidráulico Shimadzu de 25 t, capaz de operar bajo un rango de cargas de ± 5 t con desplazamientos de ± 200 mm. El equipo se maneja por medio de un controlador Shimadzu 9525 y una computadora IBM conectada a un convertidor análogo / digital con una tarjeta de GPIB. Los comandos son ingresados a la computadora y estos son enviados al controlador, que determina el desplazamiento del actuador.

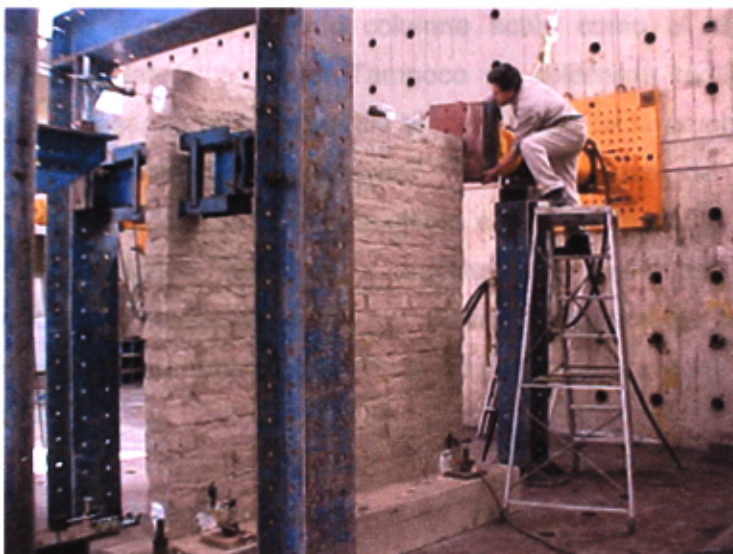
Figura 25: Montaje inicial del equipo de ensayo

Al realizar la primera prueba de los muros no reforzados, la carga lateral fue ubicada en la parte superior del muro, como es común en los ensayos de muros de albañilería. Sin embargo, la fragilidad del espécimen (MASR-01) hizo que la carga tan solo arrastre las hiladas de adobe que estaban en contacto directo con la cabeza del actuador, es decir, la falla fue por corte en el mortero. Como los resultados buscados eran los del comportamiento de todo el muro, se montó una estructura metálica auxiliar en forma de marco que ayudaría a repartir la carga en el muro. Luego, el actuador fue colocado en la posición descrita en III.2.b (118 cm sobre la base), lo que corresponde al centro de gravedad del espécimen con el marco.

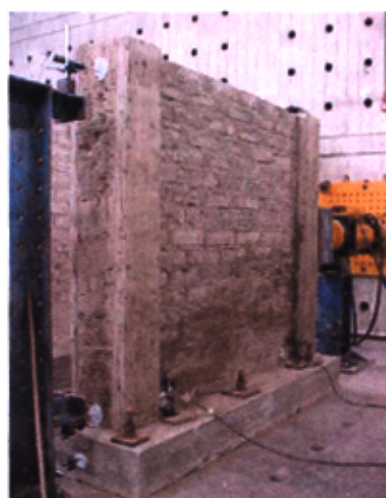
Figura 28: Montaje de equipo para ensayo de MAR

Al momento de ensayar los muros reforzados, la colocación del marco ya no fue necesaria, debido a que la pseudo columna actúa como el elemento que distribuye la carga lateral al muro. Tampoco se colocaron rodillos laterales porque no era necesario mantener en pie el muro luego de la prueba, ya que el espécimen no volvería a ser ensayado, como el caso de los MASR. Adicionalmente, la presencia del reforzamiento confina al muro de manera que presenta una resistencia adicional a desplomarse fuera de su eje, en comparación con los MASR. La carga fue aplicada directamente sobre uno de los extremos reforzados, también a la altura del centro de gravedad (la mitad de la altura del muro).

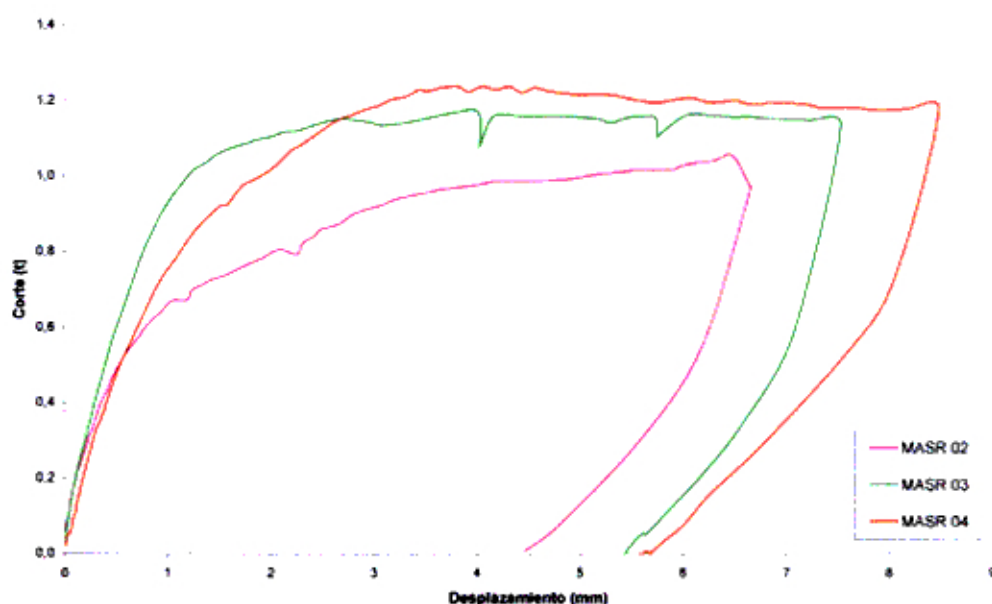
Figura 29: Gráfica Corte – Desplazamiento para MASR

Luego de aplicar el patrón de distorsión indicado en la tabla 5 para los MASR, se obtuvo una carga máxima promedio de 1,153 t y un desplazamiento máximo de 7,561 mm. Las cargas y desplazamientos máximos resultantes para los MASR ensayados se muestran en la tabla 6. Asimismo, la figura 29 muestra la gráfica corte – desplazamiento en los MASR. En ella se puede observar que los muros tienen un comportamiento lineal hasta una carga de 0,6 t y un desplazamiento de 0,9 mm. A partir de ese momento el comportamiento de los MASR difieren uno del otro, sin embargo, el valor de la carga máxima que resiste presenta menos de 10% de variación respecto al promedio.

Se puede observar en la figura 29 que los muros tienen un comportamiento similar hasta una carga de 0,6 t y una distorsión de 0,9 mm. A partir de ese momento el comportamiento de los MASR difieren uno del otro, sin embargo, el valor de la carga máxima que resiste presenta menos de 10% de variación respecto al promedio.

En la figura 29 también se puede observar un comportamiento lineal hasta una carga de 0,4 t. Por ello se realizó una regresión lineal y se determinó que la rigidez lateral k promedio de los MASR en este rango es 1,3587. La figura 31 muestra las regresiones lineales realizadas para los datos menores a 0,4 t y la tabla 8 indica la rigidez hallada para cada MASR.

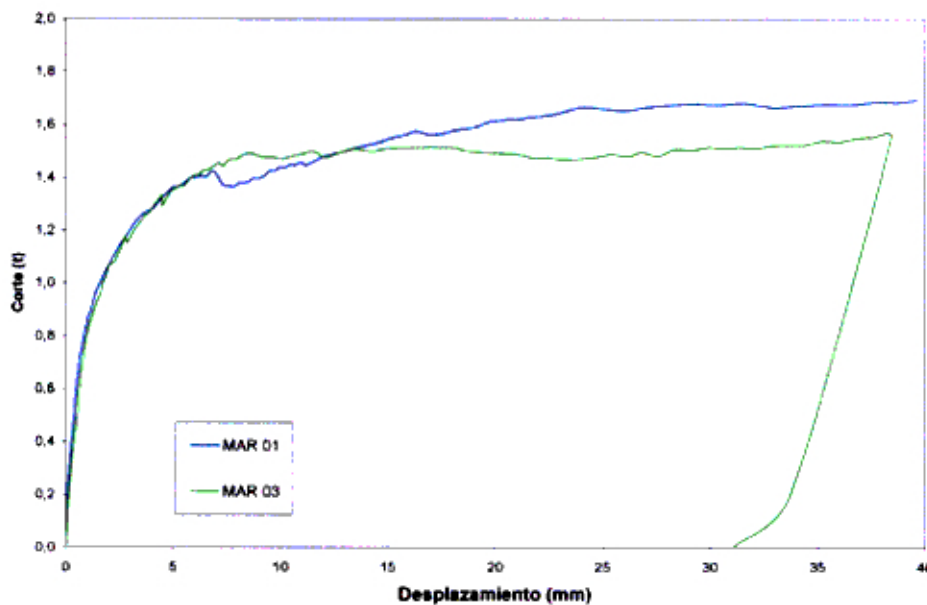
Figura 36: Gráfico Carga – Desplazamiento para MAR reforzados con esteras

Dos de los muros fueron reparados empleando estereras y dos empleando costalillos, como se indicó en la tabla 3. La carga máxima promedio que soportaron los muros reforzados con estera fue 1,623 t, y el desplazamiento máximo promedio fue 38,999 mm (ver tabla 9). Asimismo, el esfuerzo cortante máximo promedio fue 0,2258,25 kg/cm² y la distorsión máxima promedio fue 0,018374 (ver tabla 10). Las curvas carga - desplazamiento y las curvas esfuerzo cortante – distorsión se muestran en las figuras 36 y 37 respectivamente.

En las gráficas carga – desplazamiento se puede observar que los MAR presentan un comportamiento lineal hasta una carga de 0,4 t para ambos materiales de refuerzo. Por lo tanto se realizó una regresión lineal para hallar la rigidez k_1 en este rango para los MAR reforzados con estera y con costalillo (figuras 40 y 41). A diferencia de los resultados obtenidos para los MASR, se puede observar un tramo de deformación plástica para desplazamientos mayores a 5 mm, lo que corresponde a cargas entre 1,2 t y 1,4 t. También se hizo una regresión lineal para hallar la rigidez k_2 en esta etapa (figuras 42 y 43). Las tablas 13 y 14 muestran los valores de K_1 y K_2 hallados para los MAR reforzados con estera y con costalillo, respectivamente.

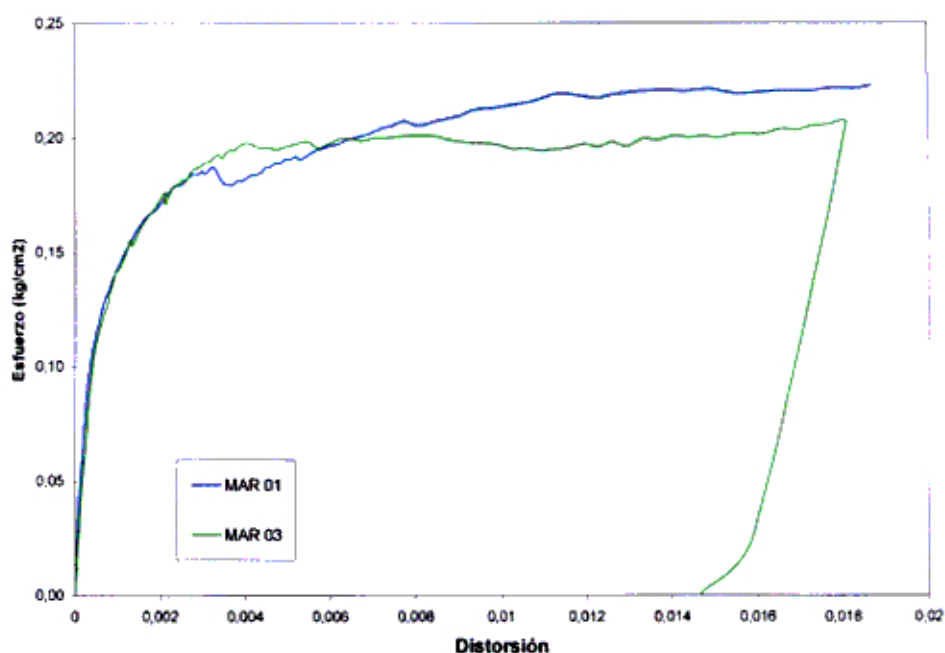
Figura 37: Gráfico esfuerzo cortante – distorsión para MAR reforzados con esteras

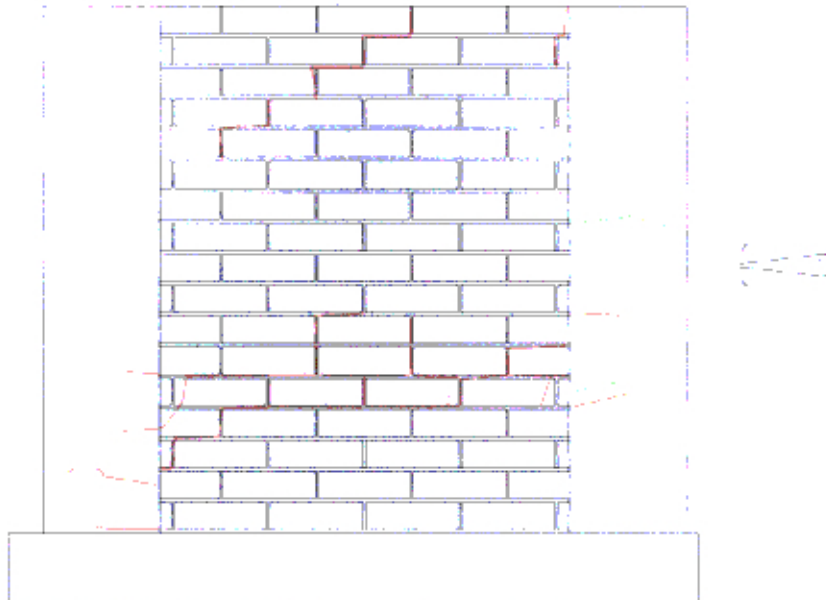
Figura 46: Esquema del patrón de falla del MAR – 01 (reforzado con esteras)

A continuación se muestra los esquemas de los patrones de fisuras presentados en los MARs. Se puede ver que a diferencia de los MARS que presentaban por lo general un solo plano de falla, los MARs presentan varios planos de falla paralelos, lo que muestra que se ha distribuido en forma más pareja la carga aplicada. Se observa que algunos planos de falla no sólo siguen las juntas, sino que atraviesan las unidades de adobe que conforman el muro. Esto se debe a que las juntas reparadas durante los primeros días de agosto 2002 presentan una mayor resistencia que las unidades de adobe, por lo que la falla atraviesa el elemento más débil.

Cabe resaltar que se pueden observar distintos patrones de falla en la zona de las pseudo columnas. En el caso de los MAR reforzados con estera, se puede ver que las fisuras son casi horizontales tanto en refuerzo adyacente al actuador como en el que se encuentra en el otro extremo del muro, y se presentan a la altura de la zona de contacto con el actuador. En los MAR reforzados con costalillo, además de las fisuras horizontales, las pseudo columnas presentan fisuras diagonales, que empiezan en la cara más próxima a la aplicación de la carga, a la altura del actuador, hasta el extremo inferior opuesto del refuerzo.
