**UNIVERSIDAD NACIONAL DE INGENIERÍA**

**FACULTAD DE INGENIERÍA CIVIL**

**TRABAJO DE SUFICIENCIA PROFESIONAL**

**SUPERVISIÓN Y CONTROL DE CALIDAD DEL PROCESO CONSTRUCTIVO DE  
UN DEPÓSITO DE RELAVES SECOS EN UNA INSTALACIÓN MINERA**

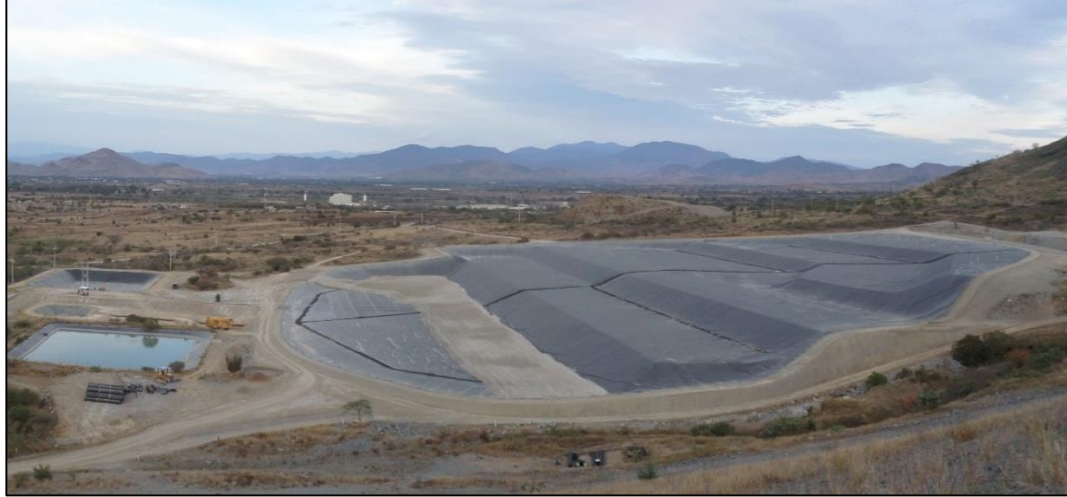
La Fotografía 1-1 muestra la construcción finalizada de la cimentación del depósito de relaves filtrados, impermeabilizada con geomembrana LLDPE. También se observa las pozas de colección y monitoreo, construidas aguas abajo del depósito.

Fotografía 1-1: Vista panorámica de la cimentación del depósito de relaves filtrados concluido.

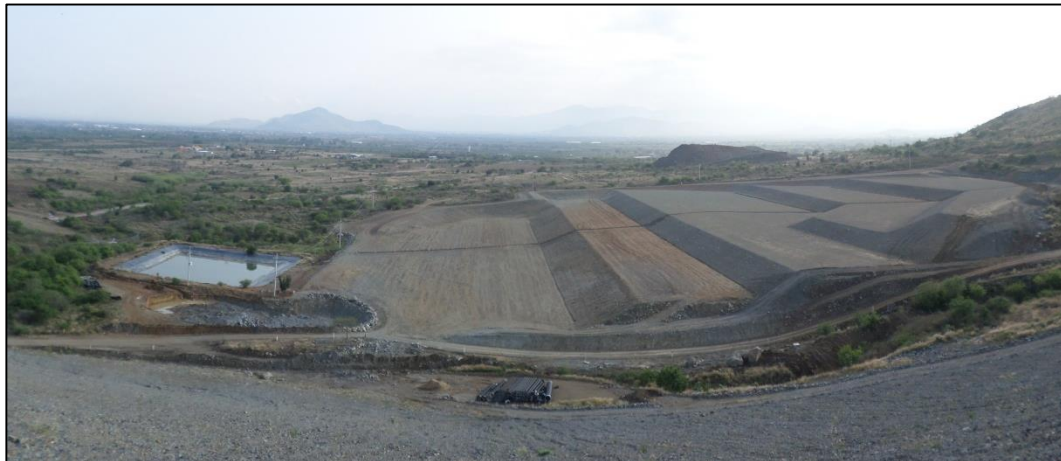
Esta sección detalla las actividades de construcción del nuevo depósito de jales filtrados, realizadas durante el primer periodo, comprendido entre el 05 de enero del 2015 al 15 de mayo del 2015 (131 días). En la Fotografía 3-1, se observa los trabajos realizados.

Fotografía 3-1: Vista panorámica de la cimentación del depósito de relaves filtrados (Final de la primera etapa de construcción).

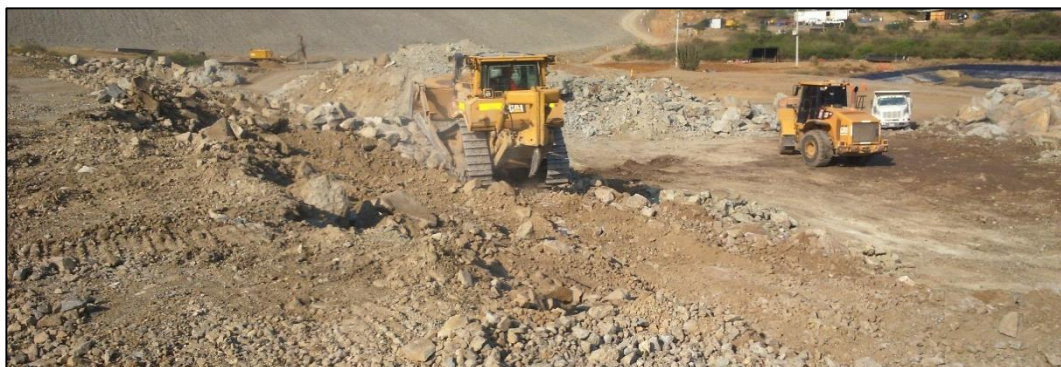
En la Fotografía 3-3 se observa los trabajos de corte y nivelación de la superficie del vaso del depósito.

Fotografía 3-3: Preparación de la superficie del vaso del depósito.

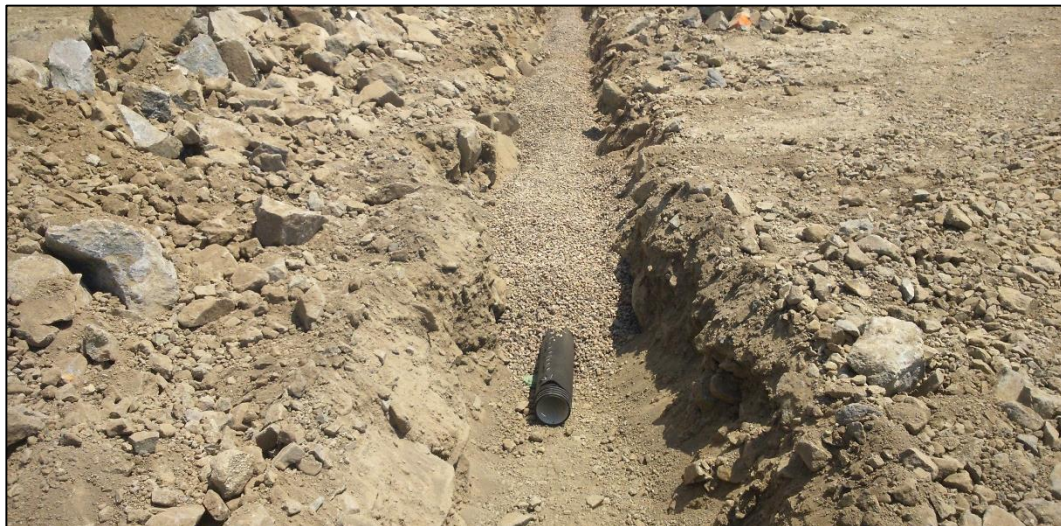
graduando, se realizó la toma de muestras de la grava a utilizarse en el relleno, para la ejecución de ensayos de granulometría en laboratorio. Antes de proceder al relleno, se revisó minuciosamente las uniones, pendientes e instalación adecuada de cada una de las tuberías (ver Fotografía 3-4).

Fotografía 3-4: Construcción del sistema de sub-drenaje.

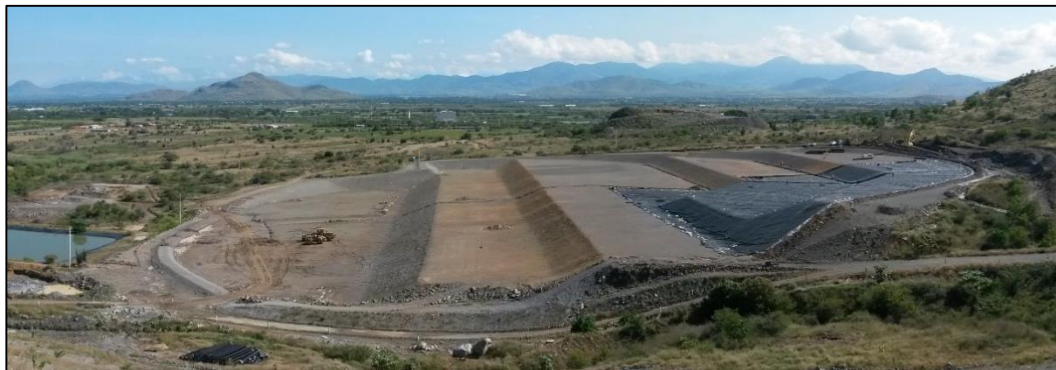
Esta sección muestra las actividades de término de la construcción del nuevo depósito de jales secos, comprendido en el segundo periodo, entre el 24 de agosto al 02 de diciembre del 2015 (101 días). En dicho periodo, se ejecutó la instalación de la cobertura impermeable de la cimentación del depósito, ver Fotografía 3-5.

Fotografía 3-5: Vista panorámica de los trabajos de impermeabilización de la cimentación del depósito de relaves filtrados (segunda etapa de construcción).

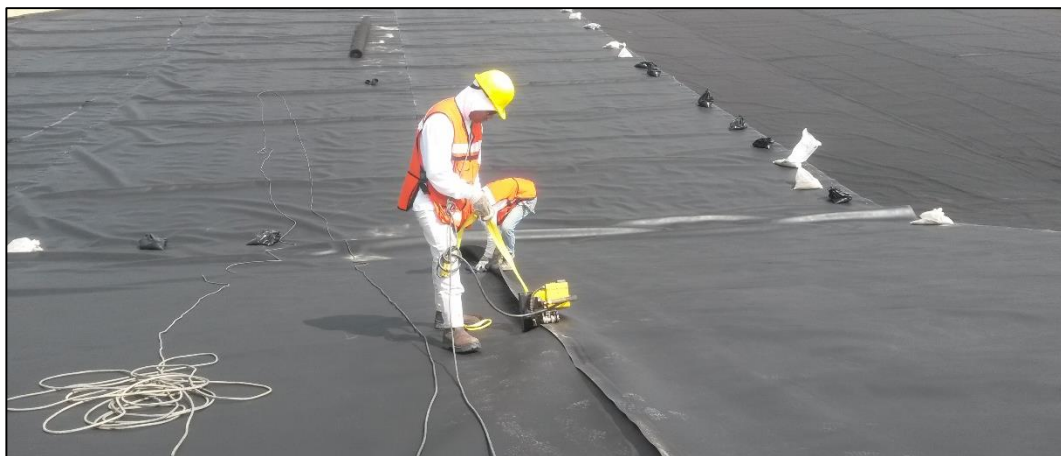
- f) La impermeabilización del vaso, consistió en la instalación de paneles de geomembrana impermeable de polietileno lineal de baja densidad (LLDPE), de 1.5 mm de espesor y texturada por ambas caras. Los paneles fueron unidos entre sí mediante una soldadura de doble cuña por termofusión (ver Fotografía 3-6). Se instalaron en total 222 paneles de estas características, ubicados y numerados secuencialmente como se indica en el plano N° 06 “Como Construido” del Anexo 5 del presente trabajo.

Fotografía 3-6: Instalación de la cobertura geosintética sobre la superficie del vaso del depósito.

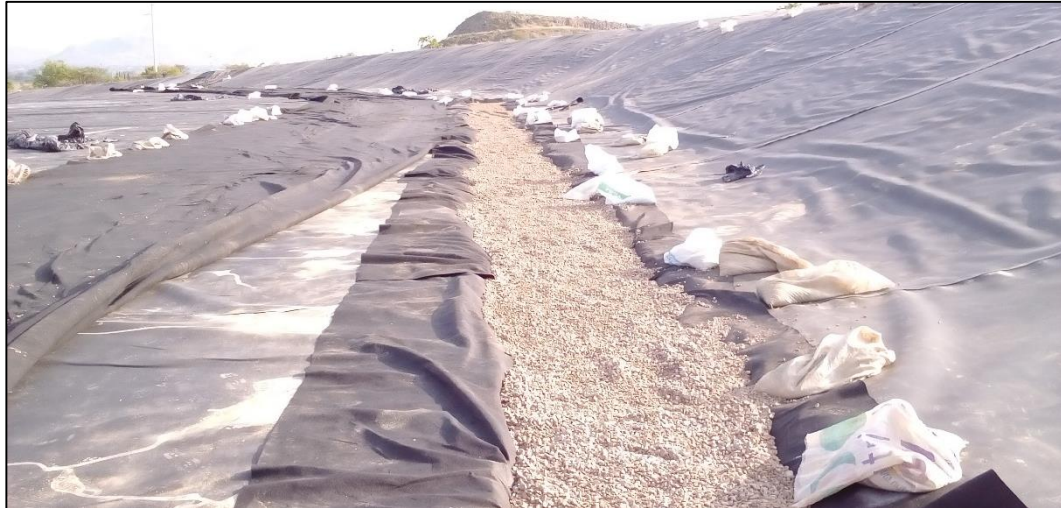
- g) La grava utilizada para el relleno de zanjas fue de superficie sub-redondeada, de 3/4" de tamaño máximo nominal (ver Fotografía 3-7). Al igual que en el sistema de subdrenaje, por disposición del graduando, se realizó la toma de muestras para la ejecución de ensayos de granulometría en laboratorio. Antes de proceder al relleno con grava, la Supervisión revisó minuciosamente las uniones, pendientes e instalación adecuada de las tuberías.

Fotografía 3-7: Construcción del sistema de drenaje Interno del depósito.

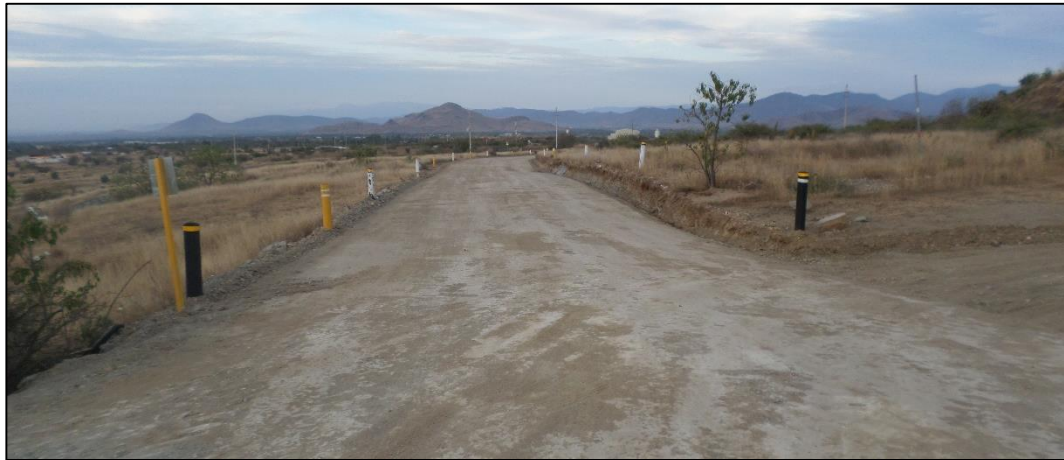
Para la habilitación de un acceso que sirviera como vía de ingreso al depósito durante su operación, se procedió con el mejoramiento de una vía auxiliar interna del polígono sur (ver Fotografía 3-8), para lo cual se realizaron los siguientes trabajos:

- h) Este acceso tiene una longitud de 390 m con dirección sur, finaliza en inmediaciones del estribo derecho del depósito de relaves filtrados, y cuenta con una pendiente longitudinal mínima de -2.5% y máxima de 7.3%, así como un ancho de plataforma promedio de 7.5 m.

Fotografía 3-8: Vista del acceso de operación.

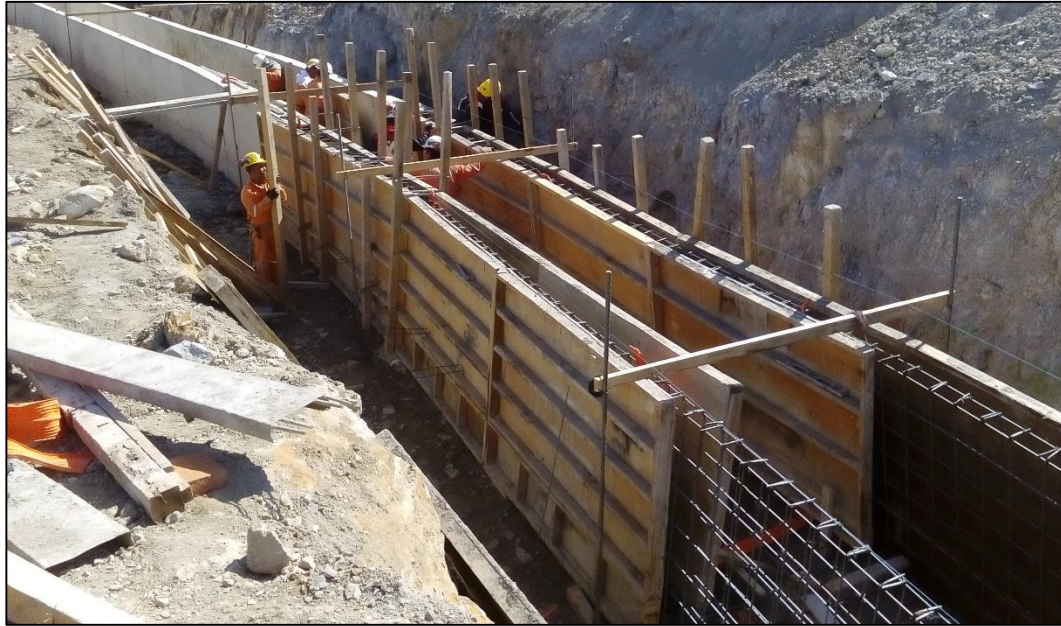
mallas de acero de 3/8" @ 0.20 m en ambos sentidos (Ver Fotografía 3-9). El procedimiento desarrollado para su ejecución fue el siguiente:

Fotografía 3-9: Construcción del canal de coronación temporal.

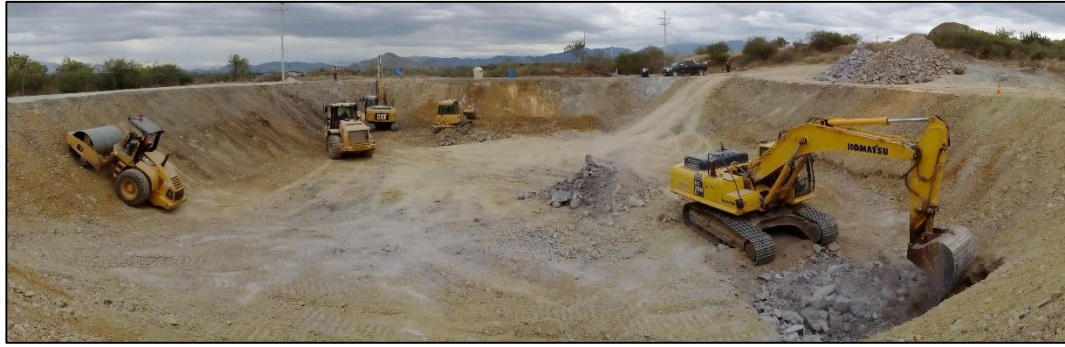
- m) Concluido el relleno de los terraplenes, las caras de los taludes fueron debidamente perfilados de acuerdo con los niveles y alineamientos de los planos. El perfilado y apisonado del talud se efectuó con el apoyo de un tractor, una excavadora y un rodillo vibro-compactador (ver Fotografía 3-10).

Fotografía 3-10: Construcción de pozas de colección y monitoreo del sistema de drenaje superficial.

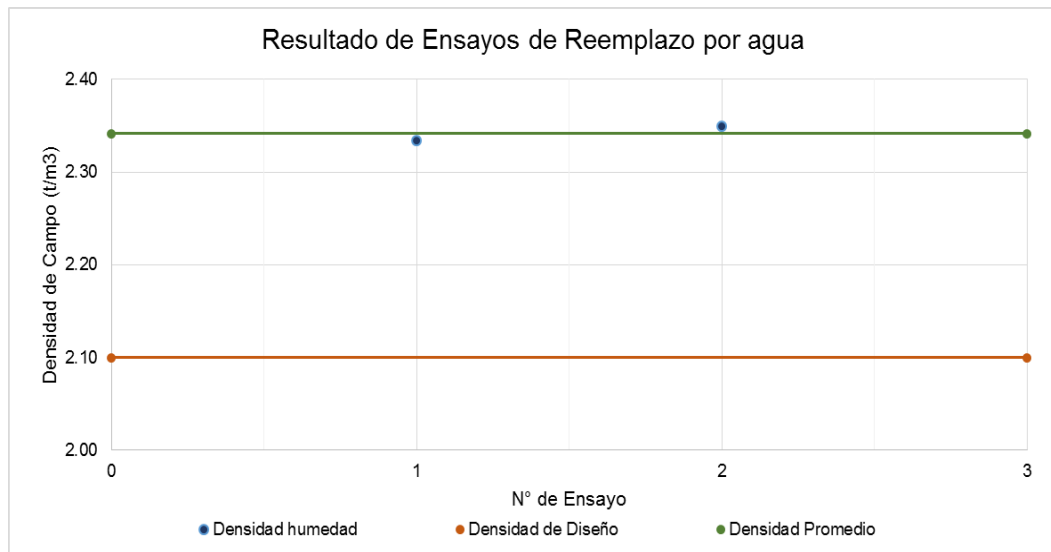
En la Figura 4-3 se muestra que en la conformación de pozas de colección y monitoreo, con el molde cuadrado de 0.5 m x 0.5 m se obtuvo un promedio de

2.34 t/m<sup>3</sup>, por lo que, también se cumplió con la densidad mínima de 2.1 t/m<sup>3</sup>, especificada en el proyecto.

Figura 4-3: Ensayos de compactación de pozas de colección y monitoreo

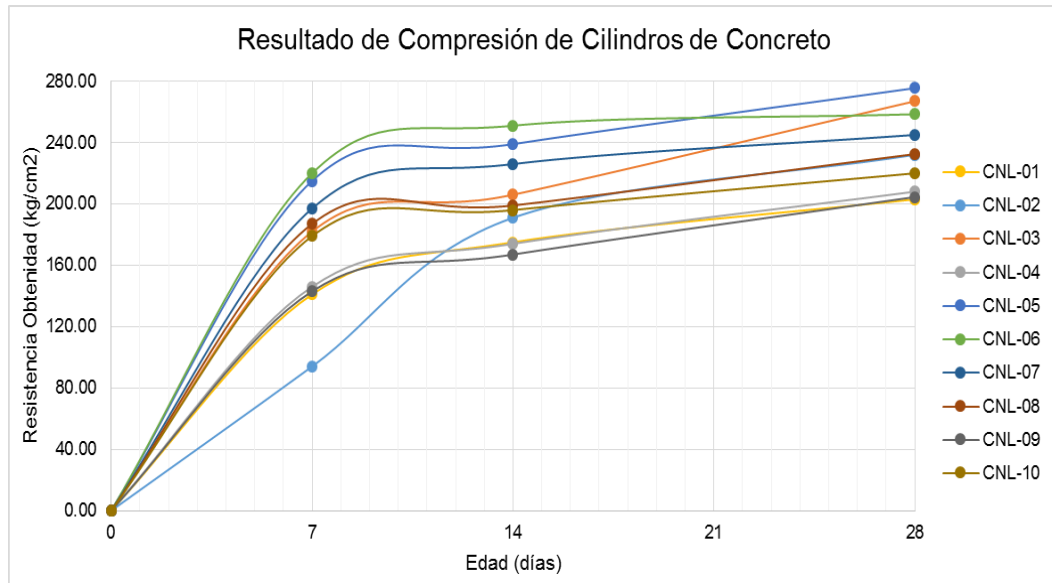
Figura 4-5: Ensayos de roturas de cilindros de concreto  $f'c=200 \text{ kg/cm}^2$

En la Figura 4-5 se muestra que, de los resultados obtenidos de los testigos de 9 colados realizados en el canal de coronación y 1 colado en el vertedero de descarga, se obtuvo un valor de resistencia a la compresión de los cilindros de concreto a los 28 días de edad, mayor a  $f'c=200 \text{ kg/cm}^2$ .

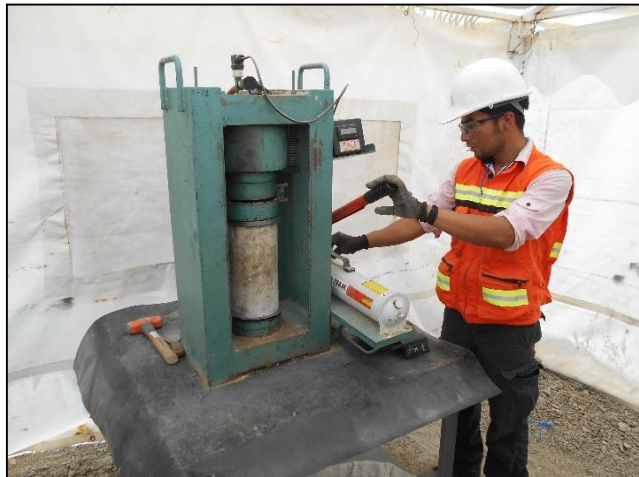
En la Fotografía 4-1 se observa el ensayo de rotura a la compresión simple de cilindros de concreto, realizado por el personal de Supervisión, sirviendo para el registro del control del aseguramiento de la calidad (CQA) del proyecto.

Fotografía 4-1: Ensayo de resistencia a la compresión de cilindros de concreto.

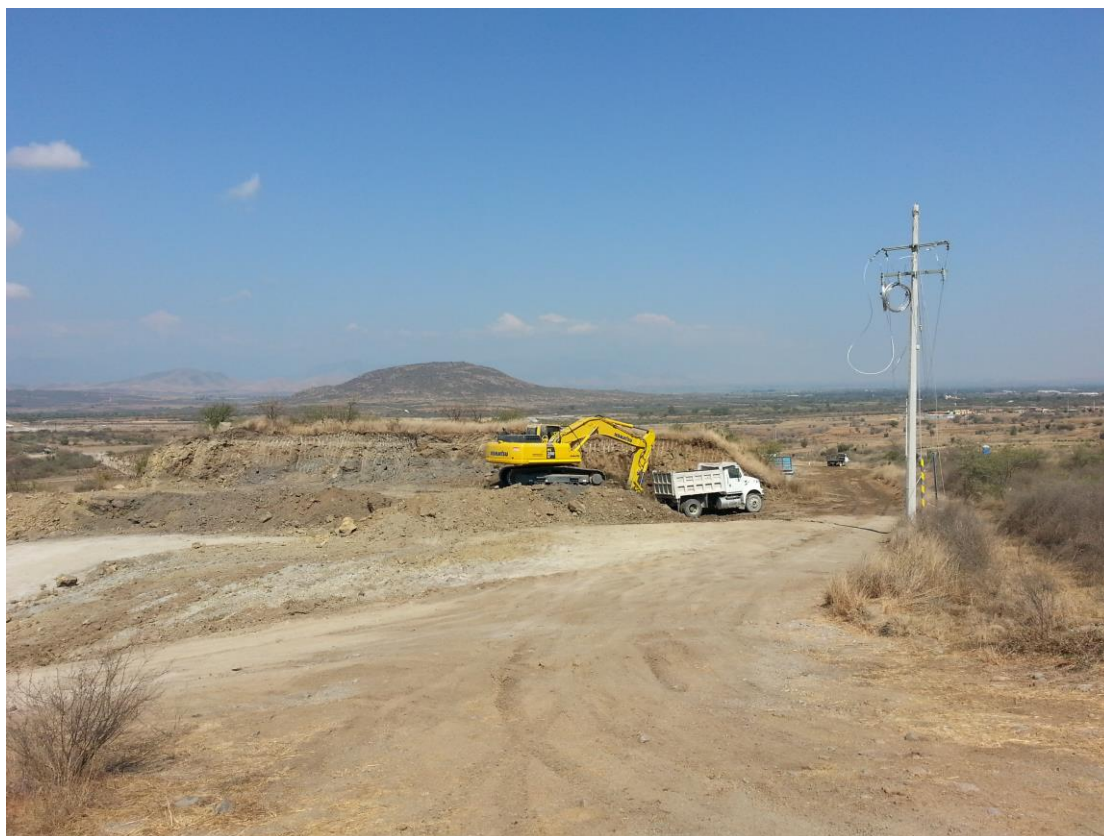
Foto N° 3: Carguío del material del depósito de top soil existente.

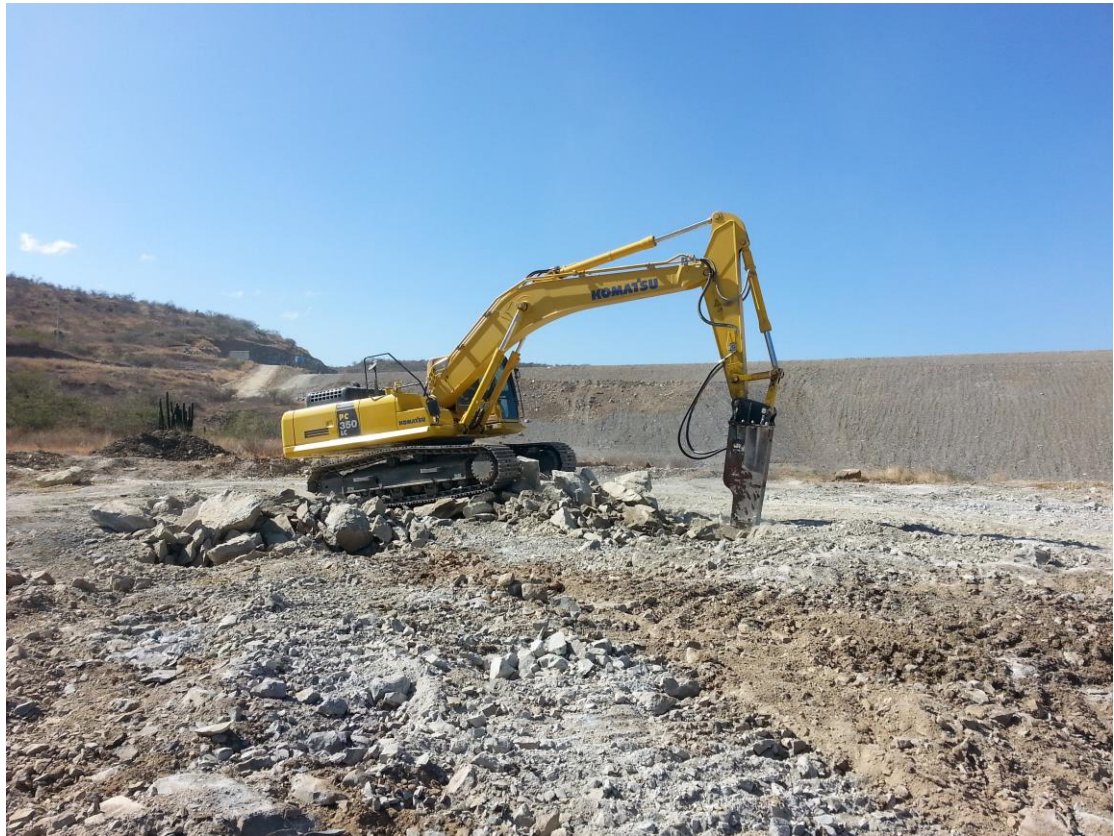
Foto N° 5: Corte de roca fija con excavadora equipada con martillo hidráulico.

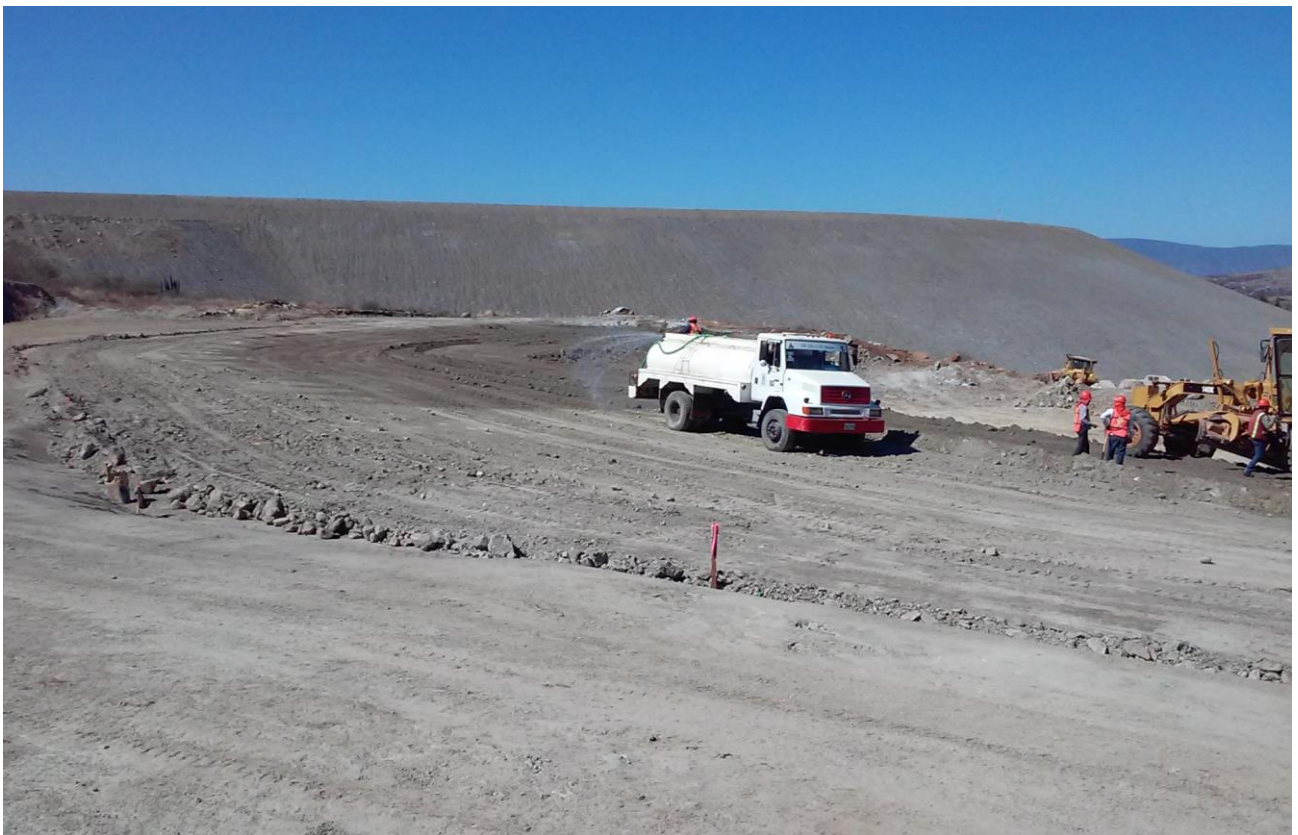
Foto N° 6: Riego del material extendido para mejorar la compactación y control de polución.

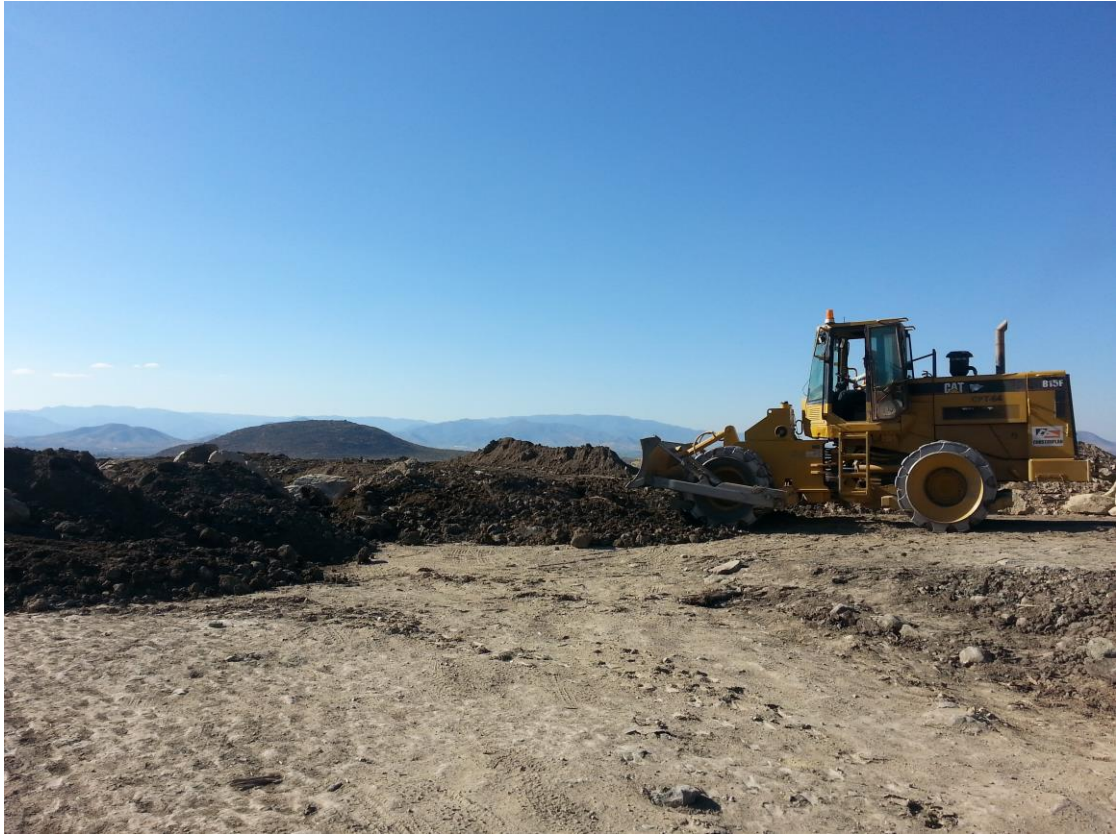
Foto N° 7: Compactación del suelo de cobertura vegetal en el depósito de Top Soil N°2.

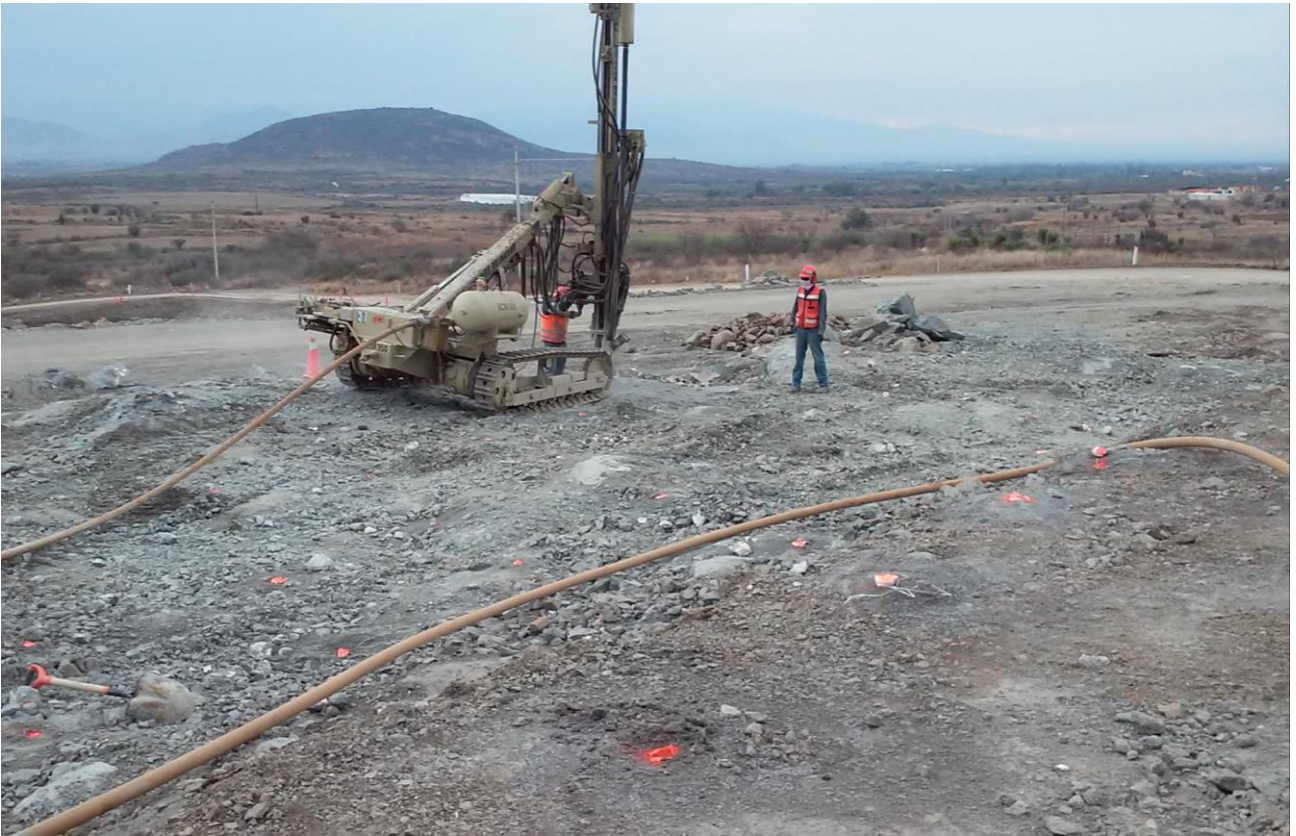
Foto N° 9: Trabajos de barrenación con track drill en zonas de roca fija.

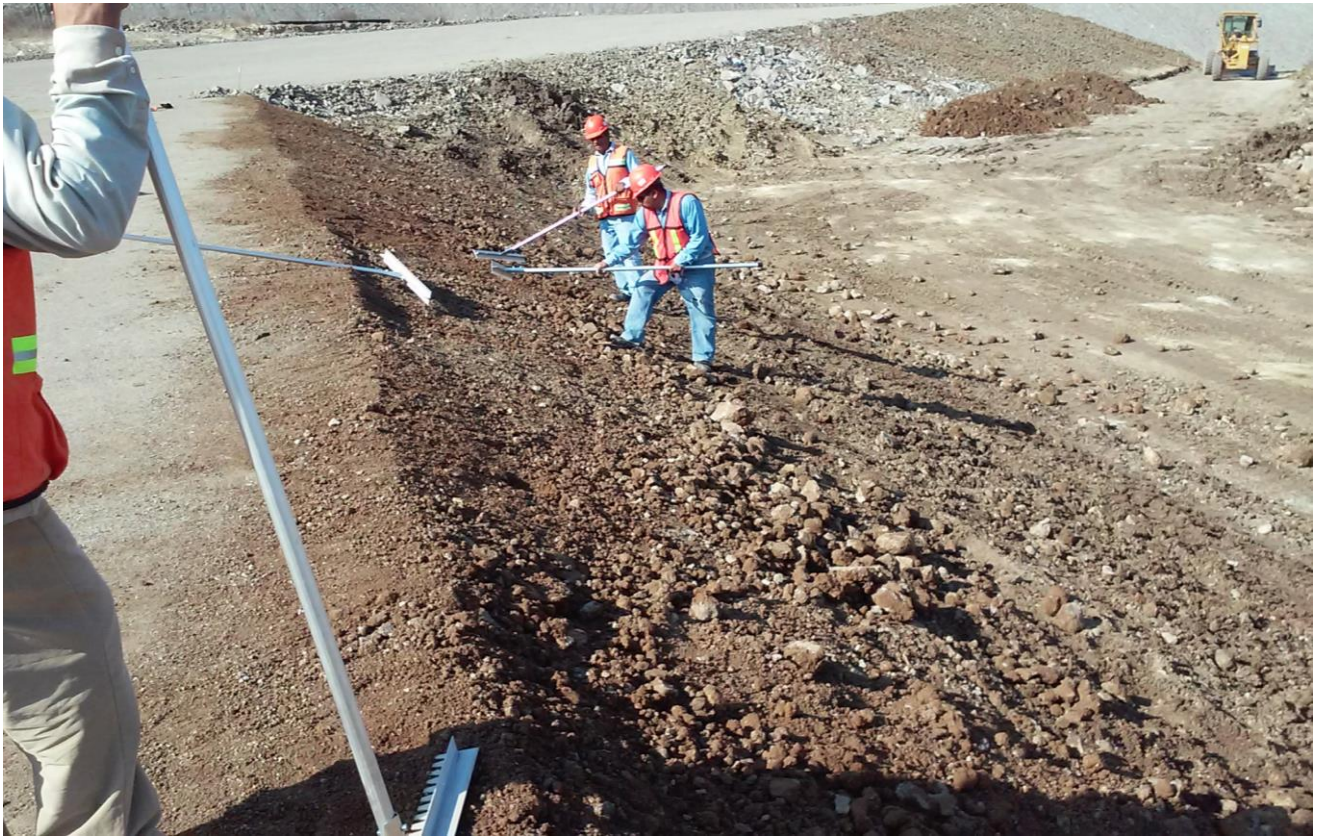
Foto N° 11: Afine de taludes del vaso con personal obrero.

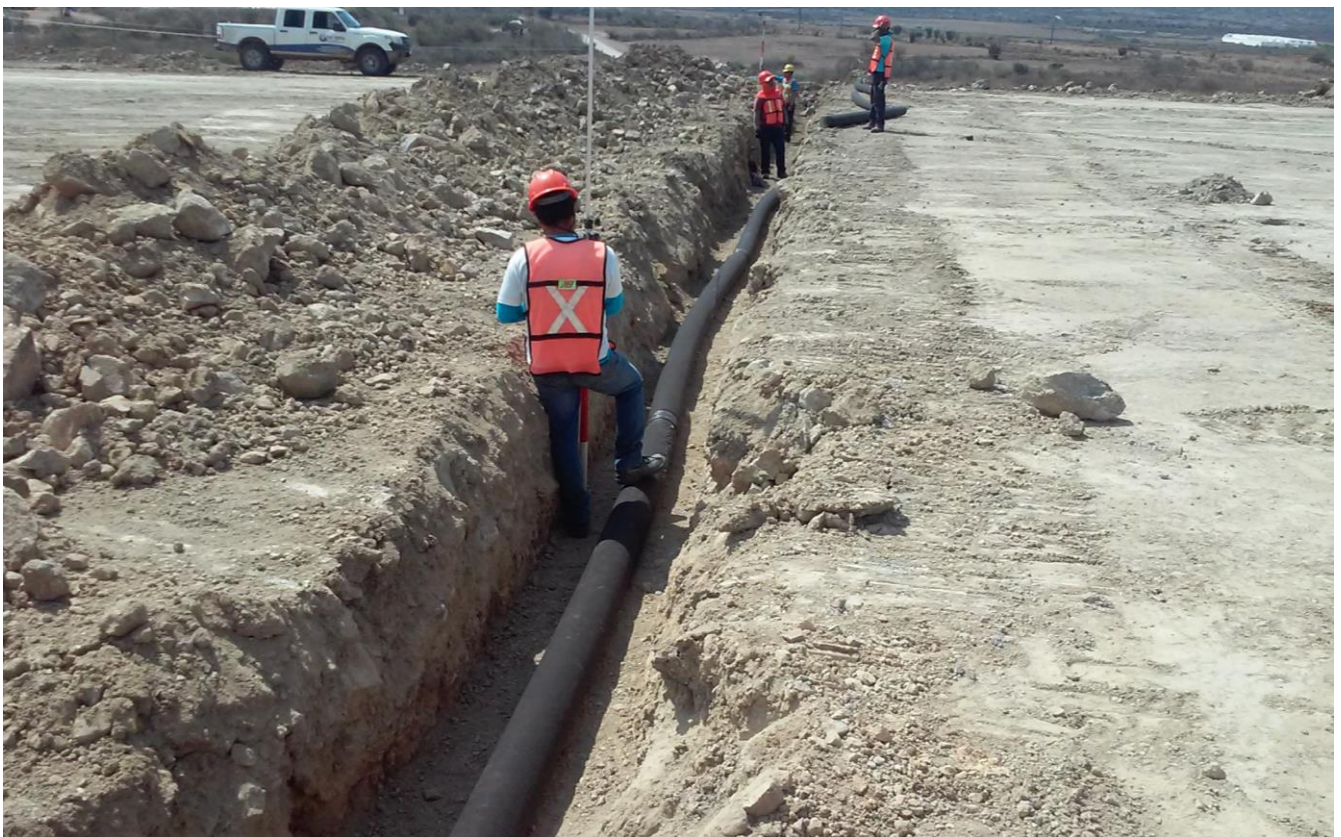
Foto N° 12: Control de cotas en la instalación de ramales del sistema de subdrenaje.

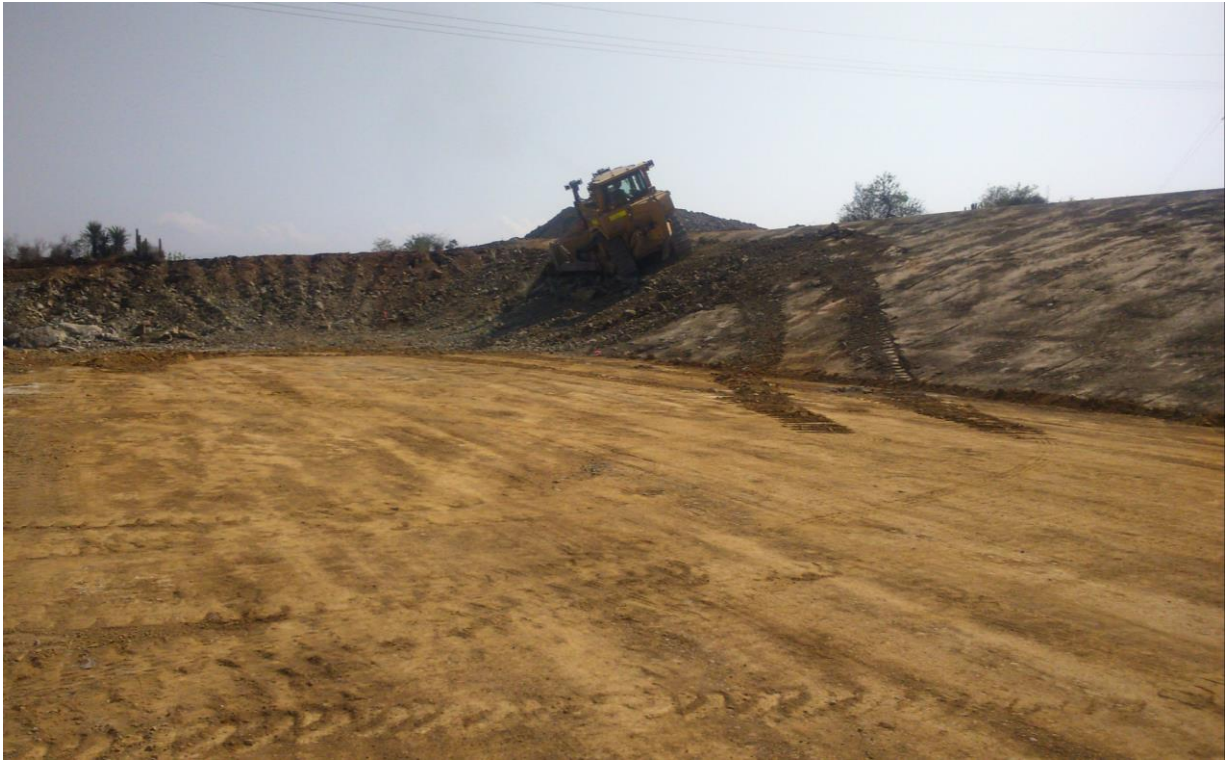
Foto N° 13: Nivelación de taludes y plataformas con tractor D8T.

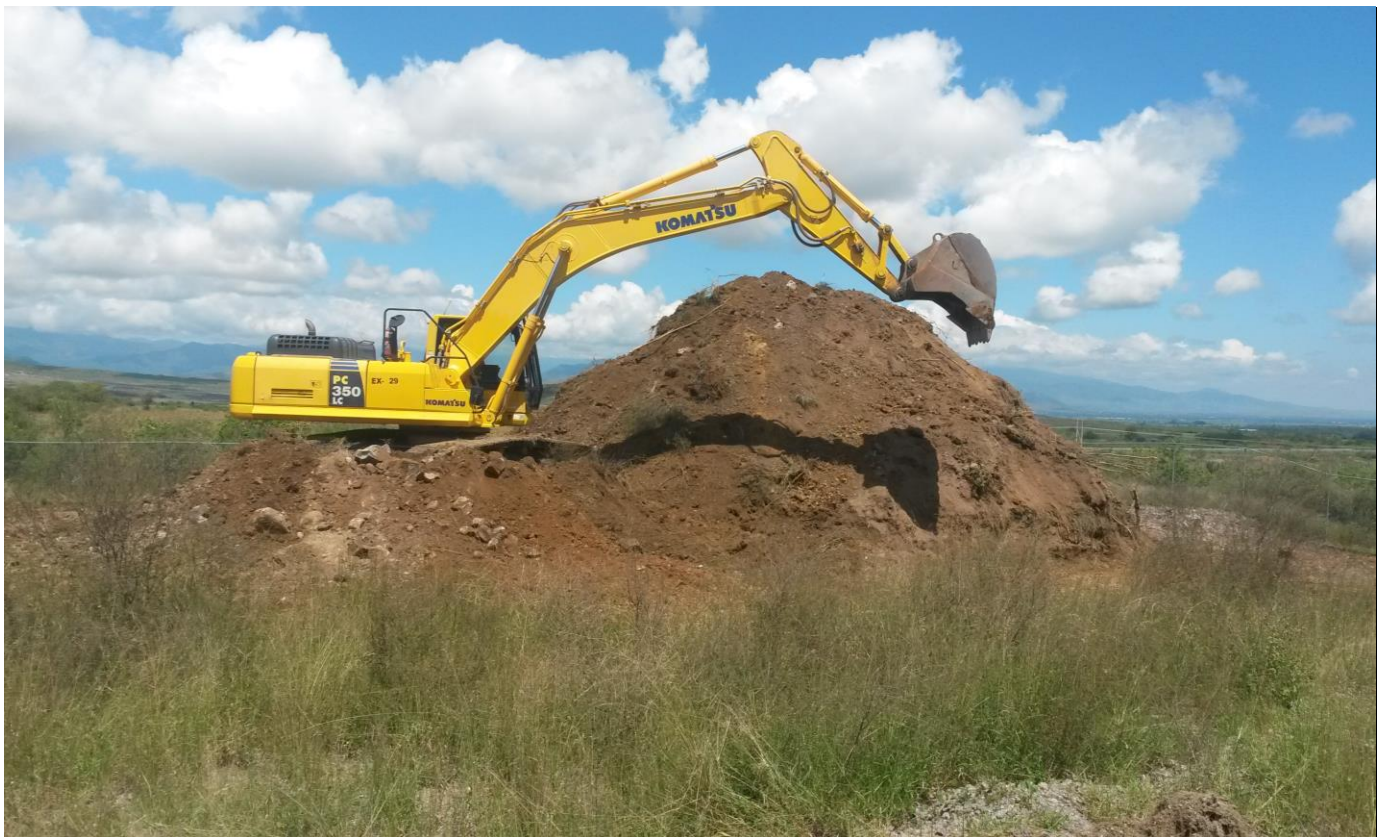
Foto N° 2: Despalle de la cobertura vegetal en área de pozas de colección y monitoreo.

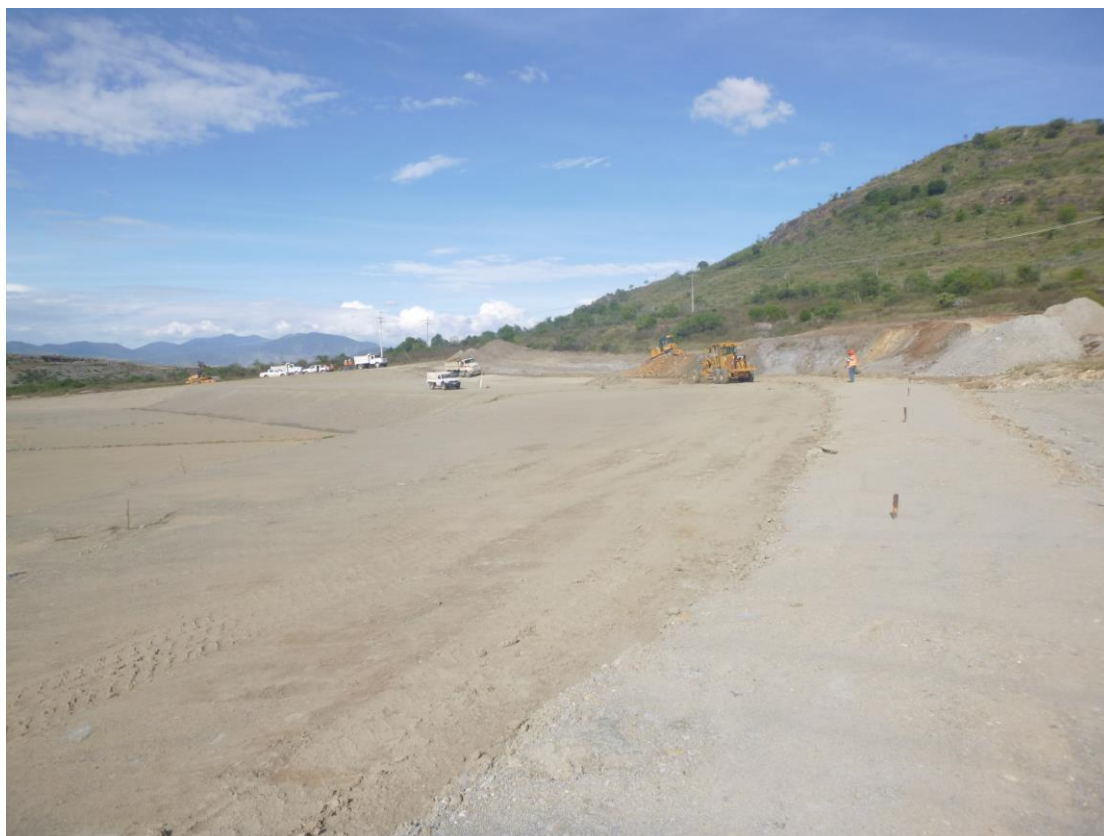
Foto N° 3: Refine, perfilado y compactación del vaso del depósito.

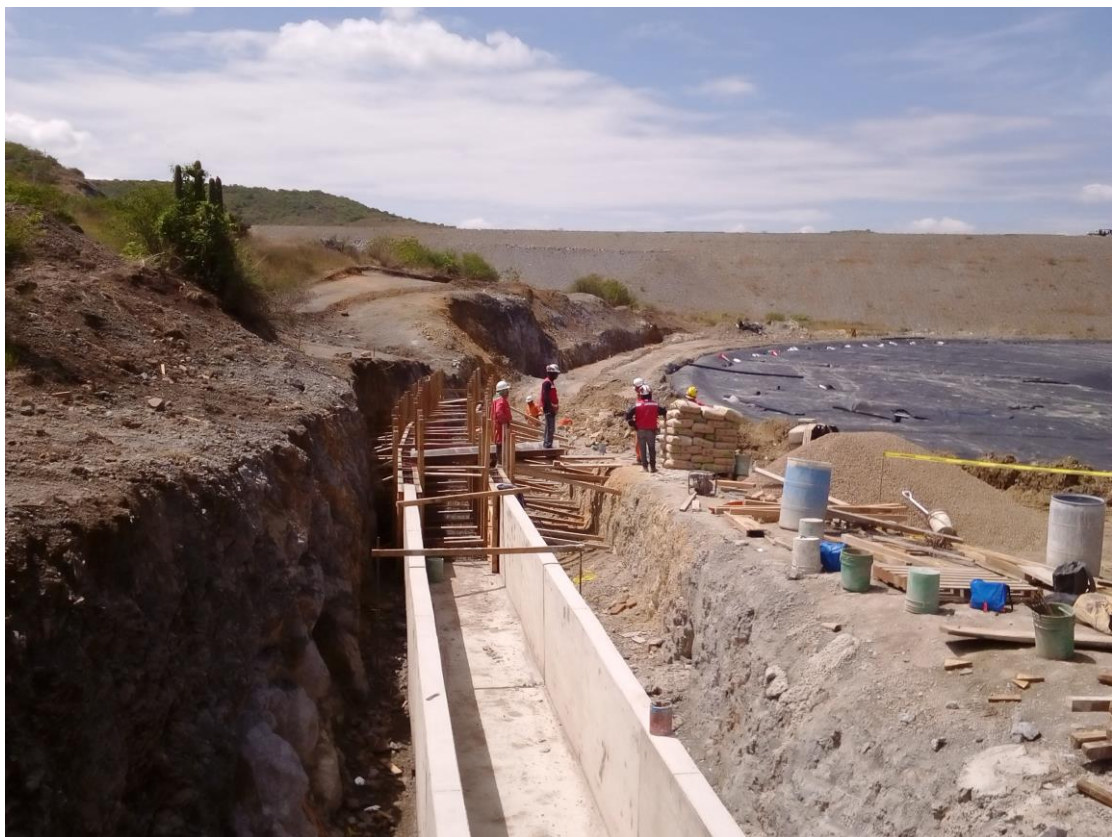
Foto N° 6: Vista de los trabajos de colado del canal de coronación.

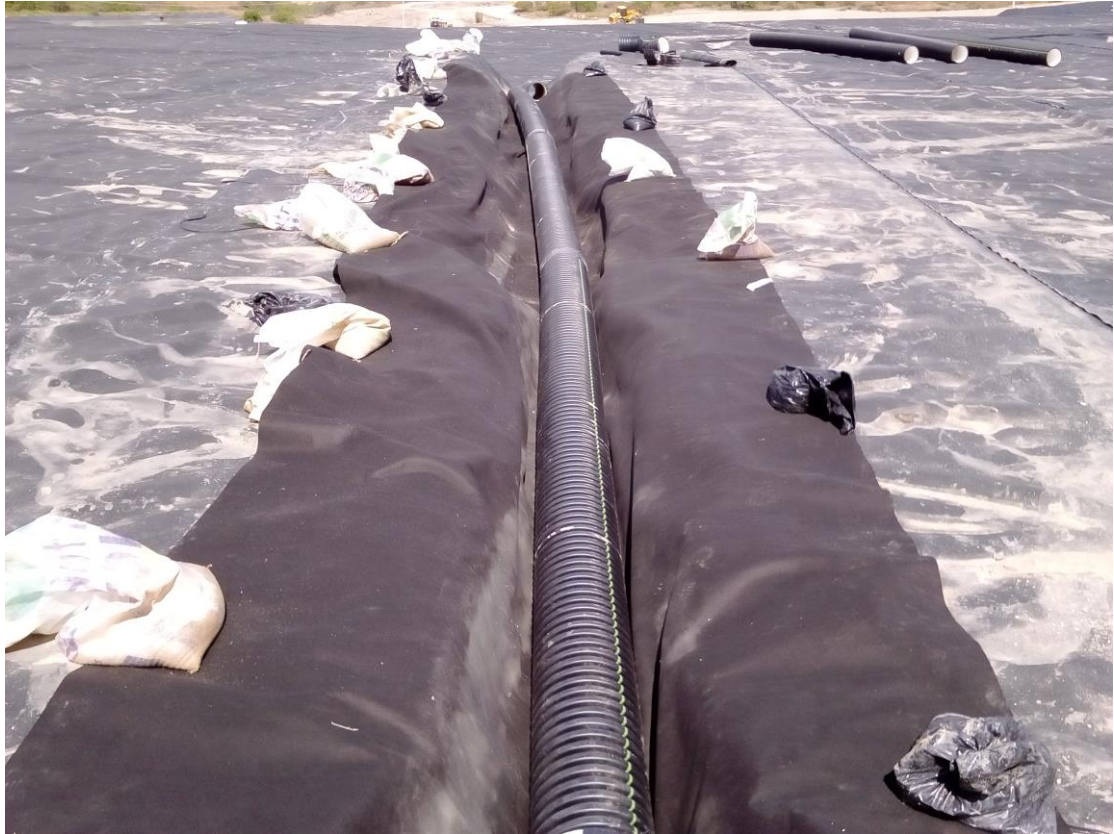
Foto N° 7: instalación de tubería corrugada de 12" del sistema de drenaje interno.

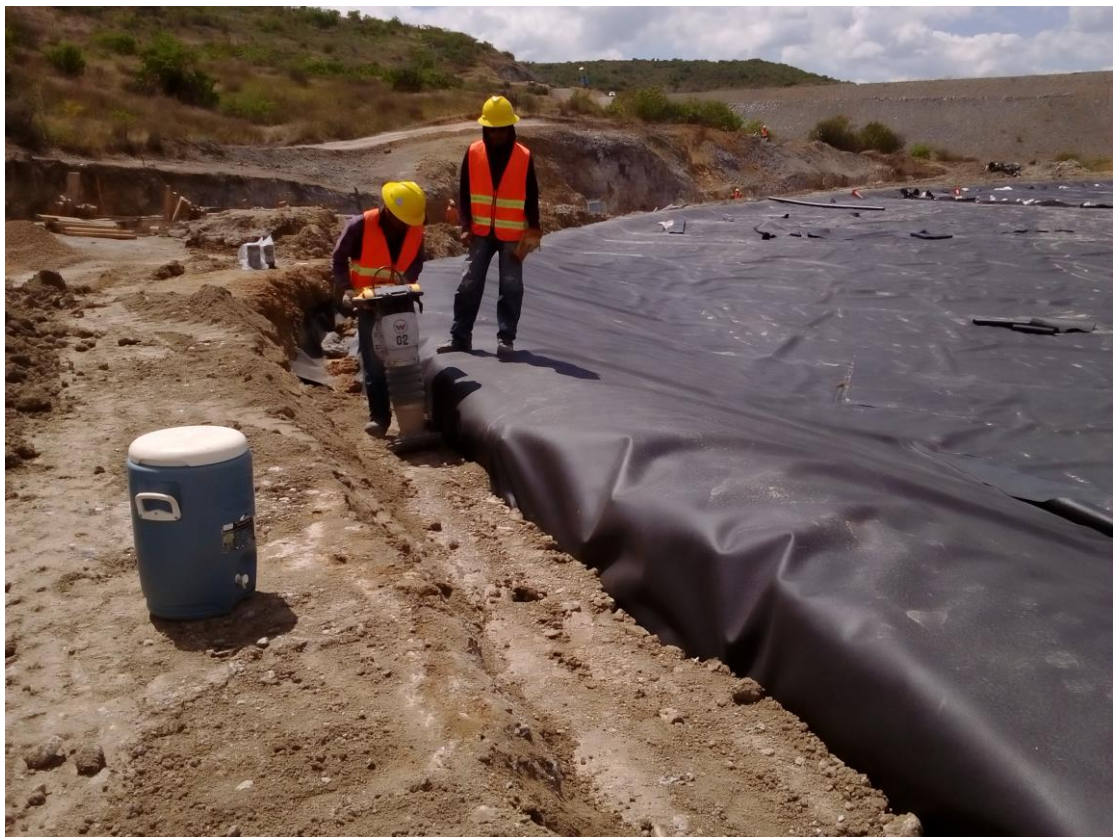
Foto N° 8: Relleno y compactación de zanja de anclaje de geosintéticos.

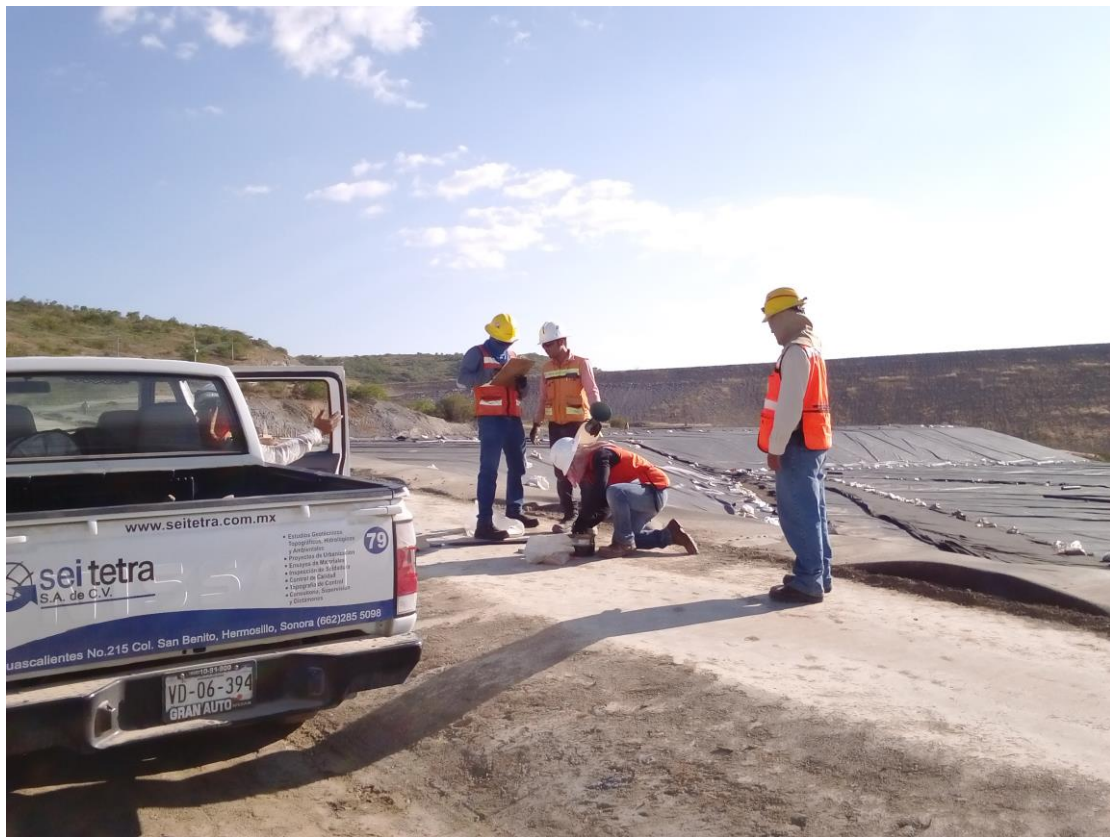
Foto N° 9: Pruebas de densidad en campo mediante el método del cono de arena.

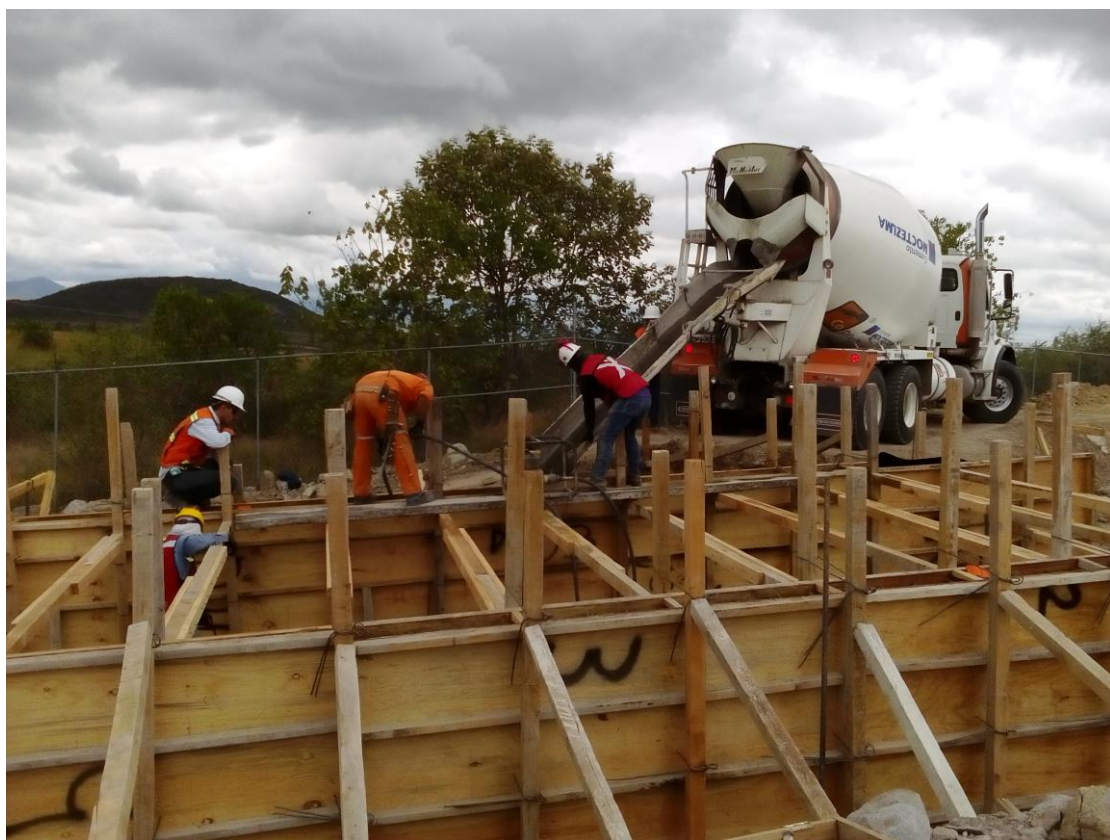
Foto N° 10: Actividades de colado del vertedero de descarga.
