**UNIVERSIDAD NACIONAL DE INGENIERÍA**

**FACULTAD DE INGENIERÍA CIVIL**

**TRABAJO DE SUFICIENCIA PROFESIONAL**

**SUPERVISIÓN Y CONTROL DE CALIDAD DEL PROCESO CONSTRUCTIVO DE  
UN DEPÓSITO DE RELAVES SECOS EN UNA INSTALACIÓN MINERA**

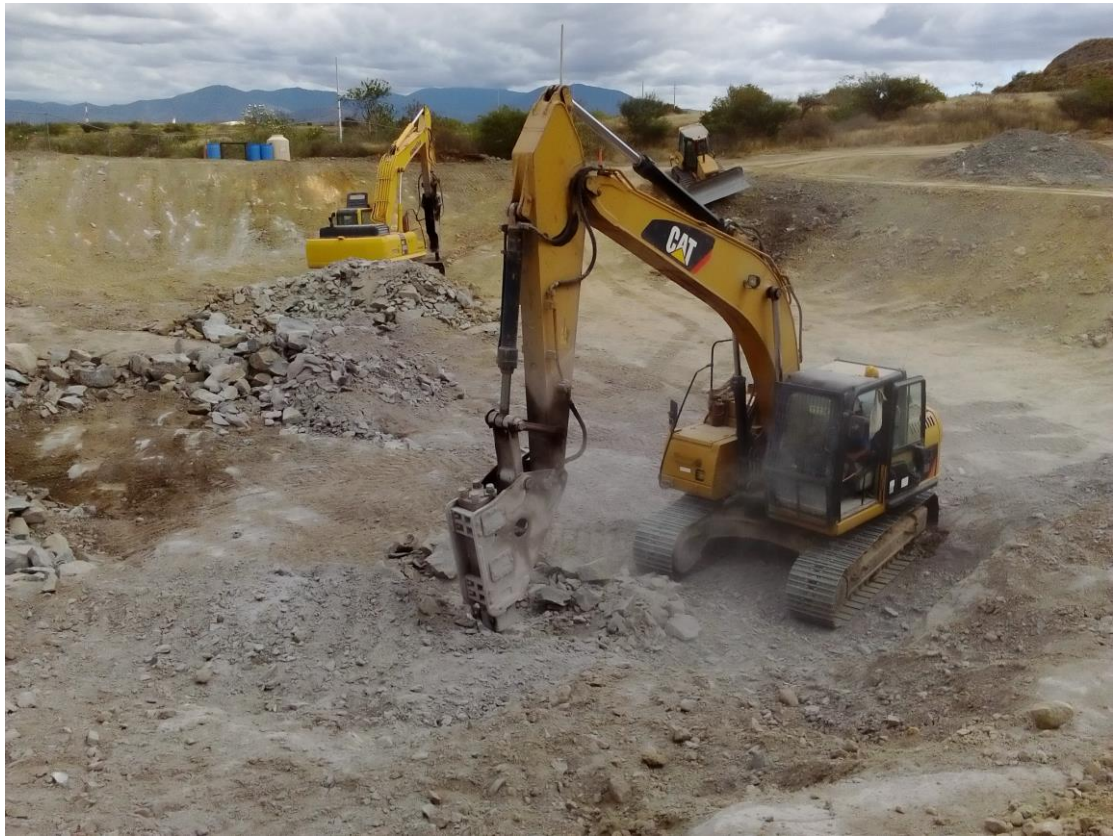
Foto N° 11: Excavación de pozas de colección y monitoreo del sistema de drenaje superficial.

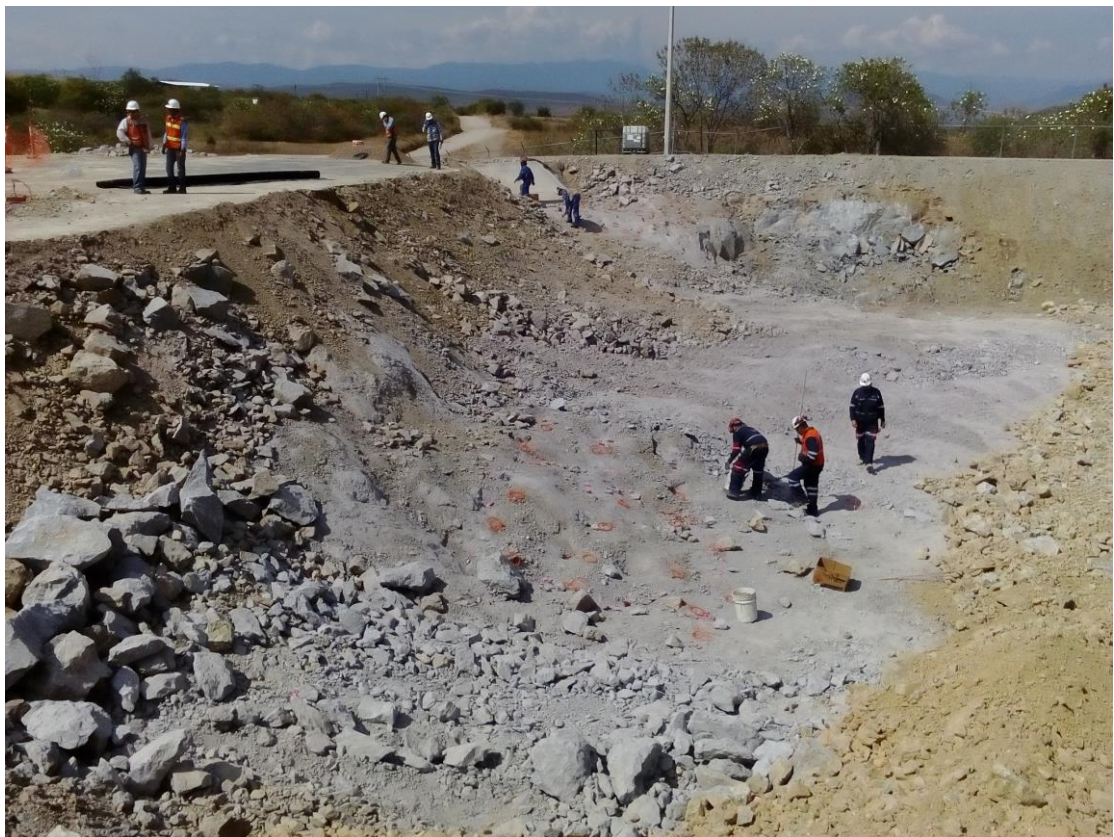
Foto N° 12: Trabajos de carguío de barrenos en poza del sistema de drenaje superficial.

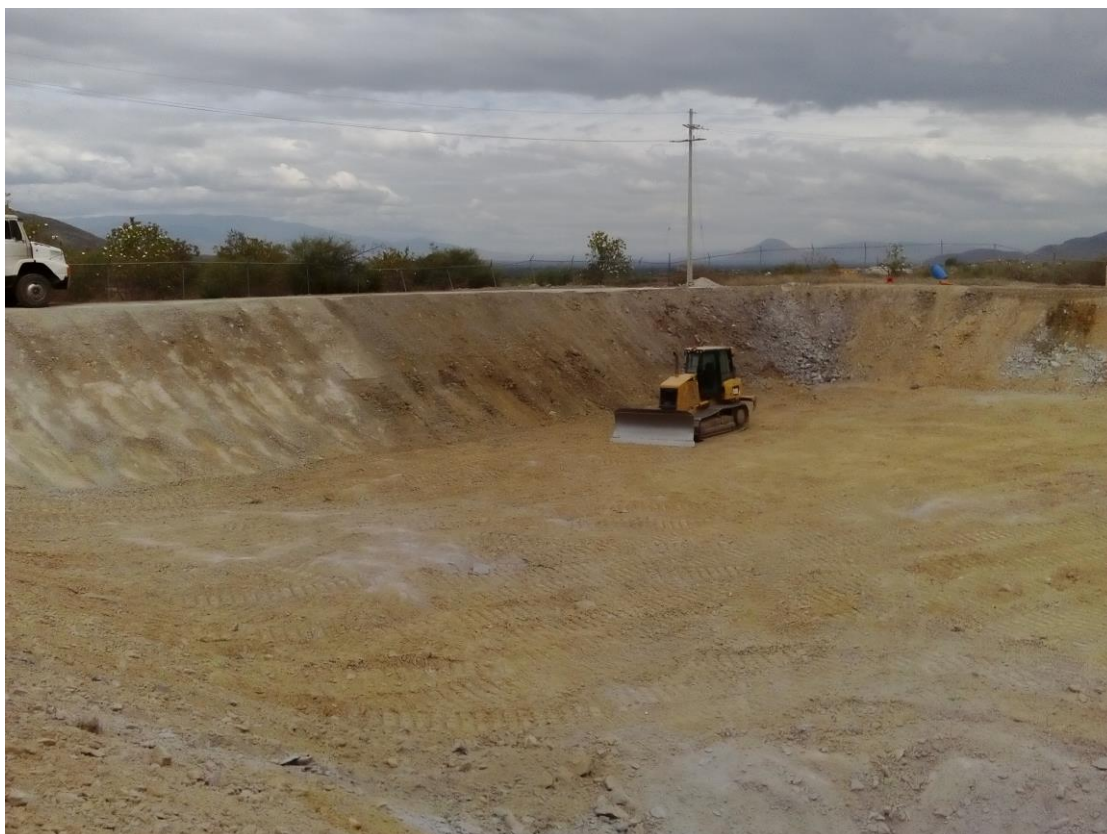
Foto N° 13: Perfilado y refine de la superficie de la poza del sistema de drenaje superficial.

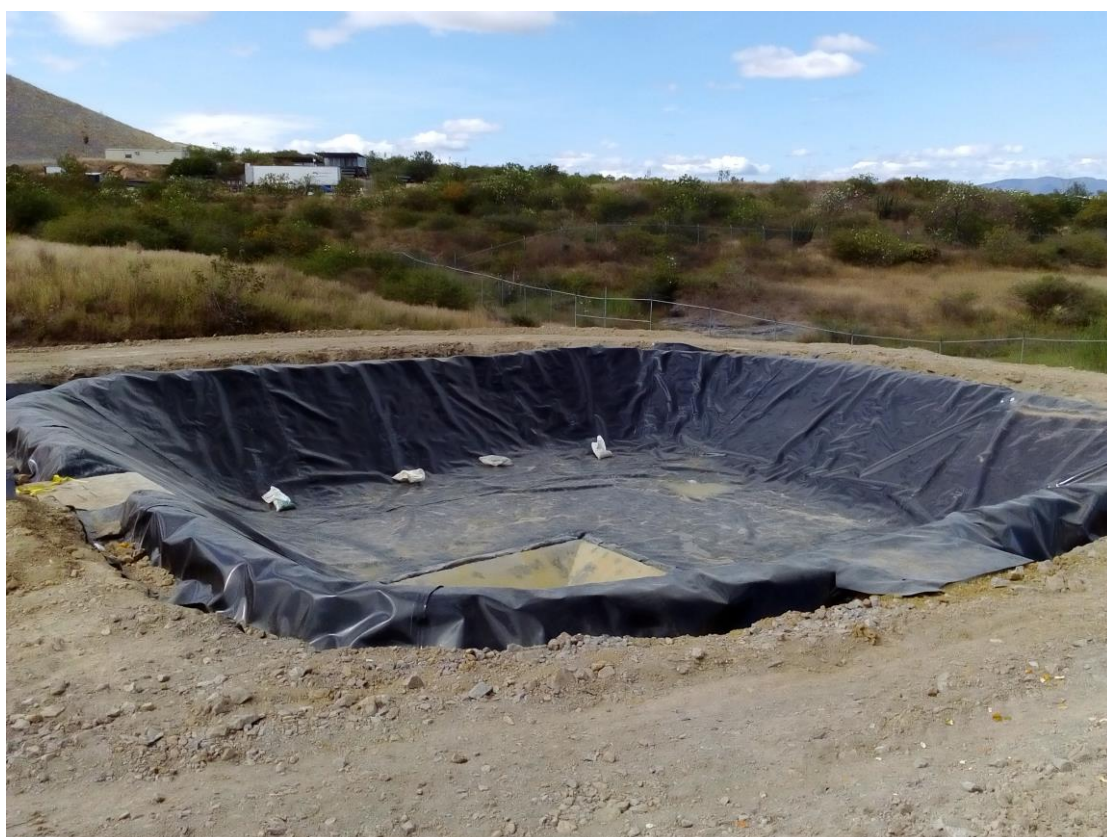
Foto N° 14: Colocación de cobertura impermeable en poza del sistema de drenaje interno.

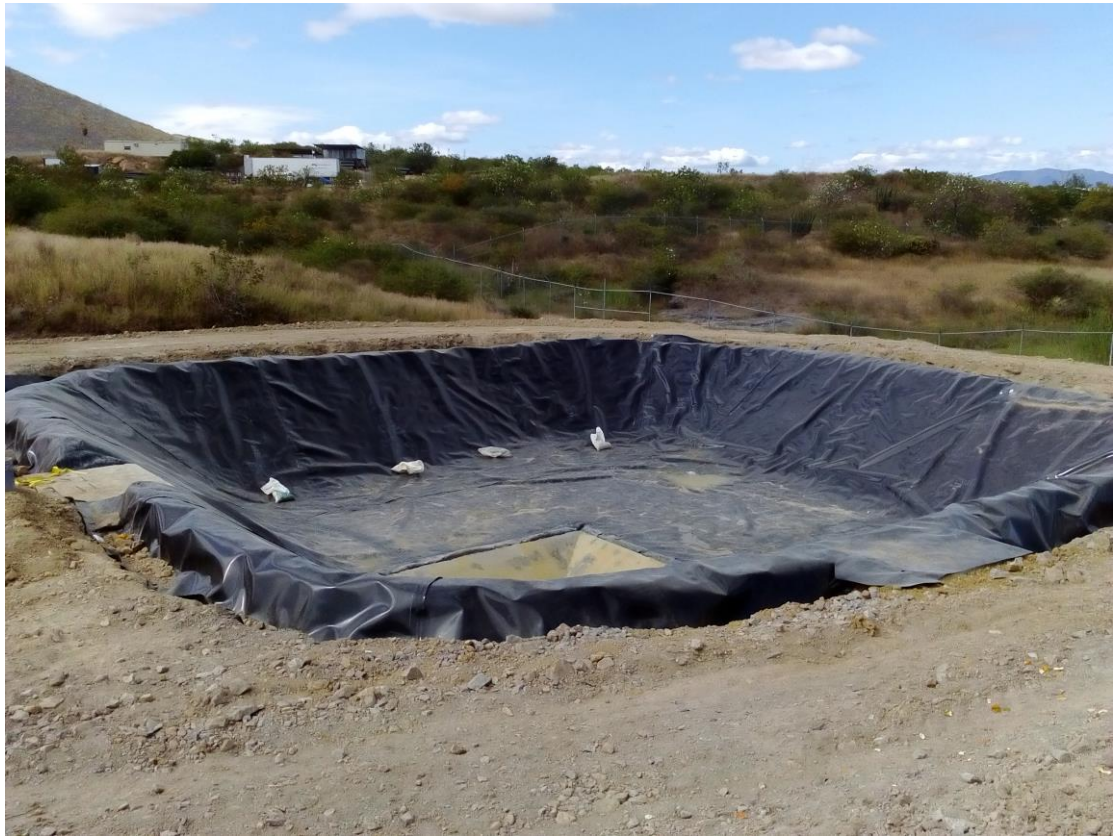
Foto N° 15: Colocación de cobertura impermeable en poza del sistema de drenaje interno.

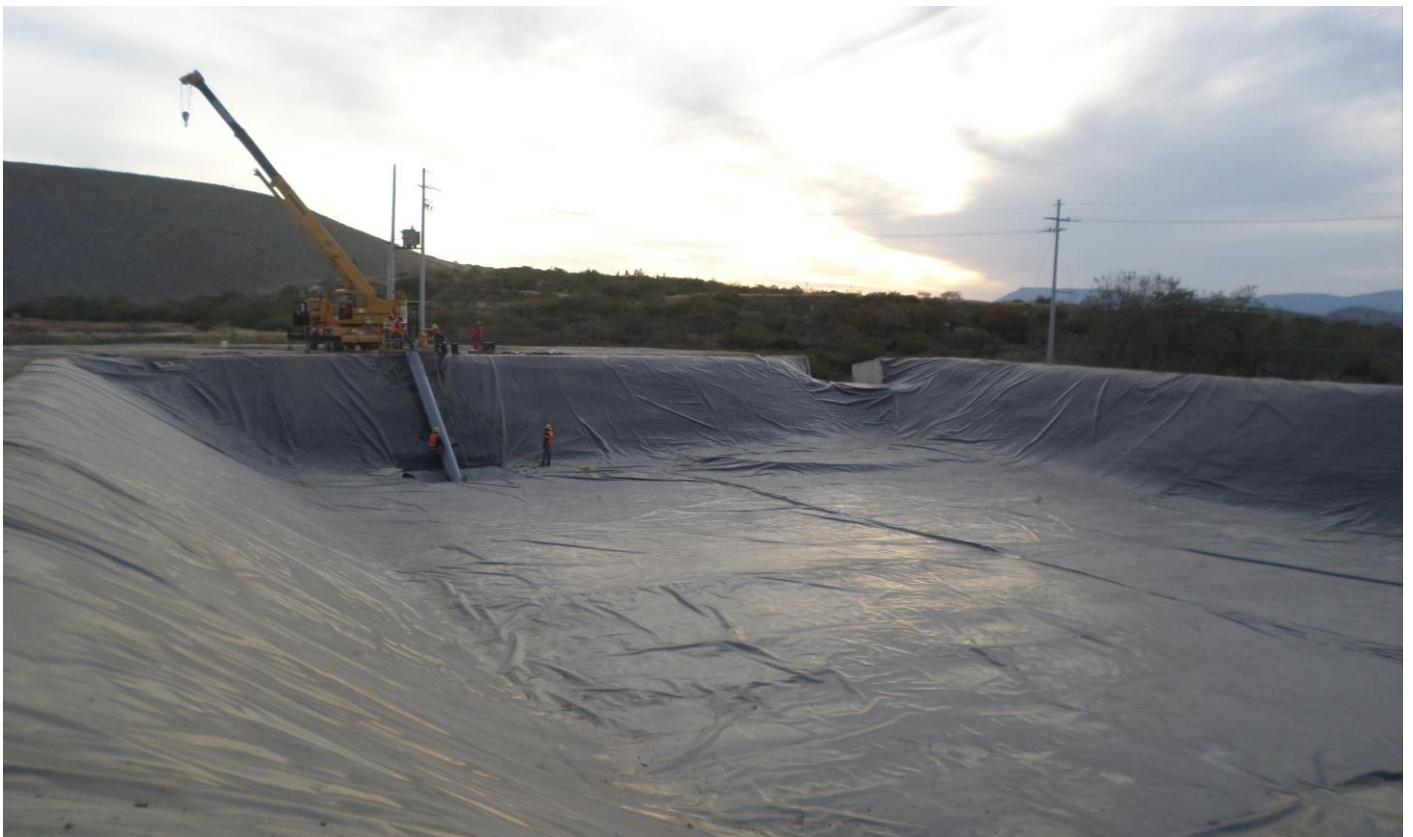
Foto N° 16: Vista de la poza del sistema de drenaje superficial concluida.

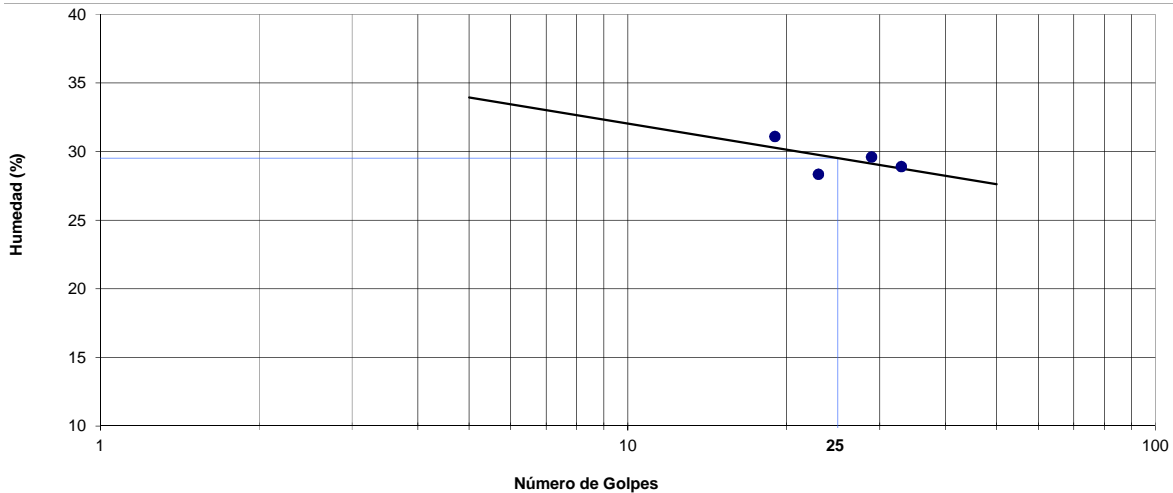
Limite Liquido					
Masa tara (g)	Masa tara + M. húmeda (g)	Masa tara + M.Seca (g)	Humedad (%)	Número de golpes	Observaciones
18.30	41.59	36.37	28.9	33	
19.26	42.38	37.10	29.6	29	
18.23	40.38	35.49	28.3	23	
19.24	40.53	35.48	31.1	19	
			N/M		
Limite Plástico			Contracción Lineal		
Masa tara (g)	Masa tara + M. húmeda (g)	Masa tara + M.Seca (g)	Humedad (%)	Longitud Inicial (cm)	Longitud Final (cm)
34.04	46.49	44.65	17.3		
			N/M		
Promedio			N/M

RESULTADOS OBTENIDOS		METODOS DE PRUEBA	
Limite liquido (%)	29.5		NMX-C-416-ONNCCE-2003
Limite plástico (%)	17.3		NMX-C-416-ONNCCE-2003
Índice de plástico (%)	12.2		NMX-C-416-ONNCCE-2003
Índice de Fluidez	6.3		NMX-C-416-ONNCCE-2003
Índice de Tenacidad	1.9		NMX-C-416-ONNCCE-2003
Contracción Lineal (%)	N/M		NMX-C-416-ONNCCE-2003

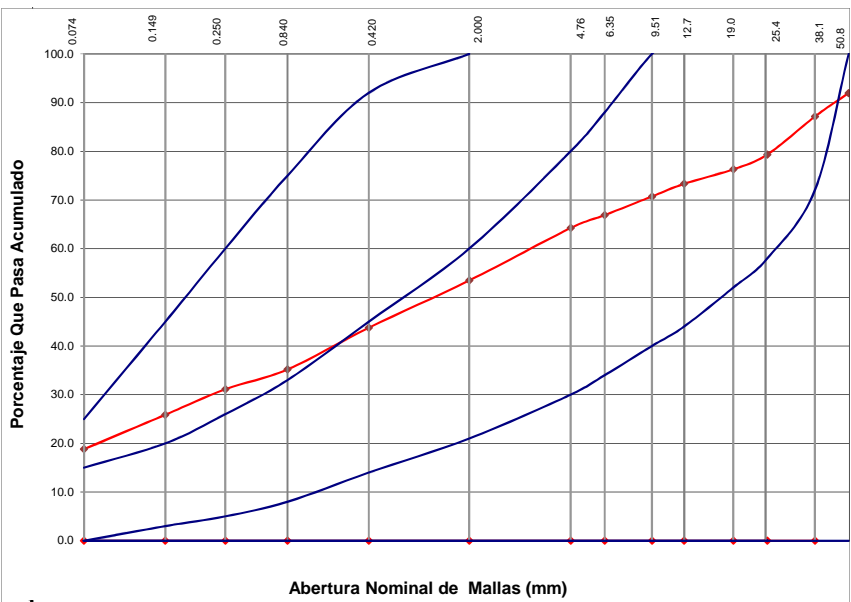
ANÁLISIS GRANULOMÉTRICO	
No. Malla (apertura en mm)	Porcentaje que pasa (%)
Malla 3" (76,2 mm)	98.4
Malla 2" (50,8 mm)	91.9
Malla 1 1/2" (38,1 mm)	87.1
Malla 1" (25,4 mm)	79.3
Malla 3/4" (19,1 mm)	76.3
Malla 1/2" (12,7 mm)	73.3
Malla 3/8" (9,5 mm)	70.7
Malla No. 4 (4,75 mm)	64.2
Malla No. 10 (2 mm)	53.4
Malla No. 20 (0,85 mm)	43.8
Malla No. 40 (0,42 mm)	35.2
Malla No. 60 (0,25 mm)	31.1
Malla No. 100 (0,15 mm)	25.9
Malla No. 200 (0,07 mm)	18.8

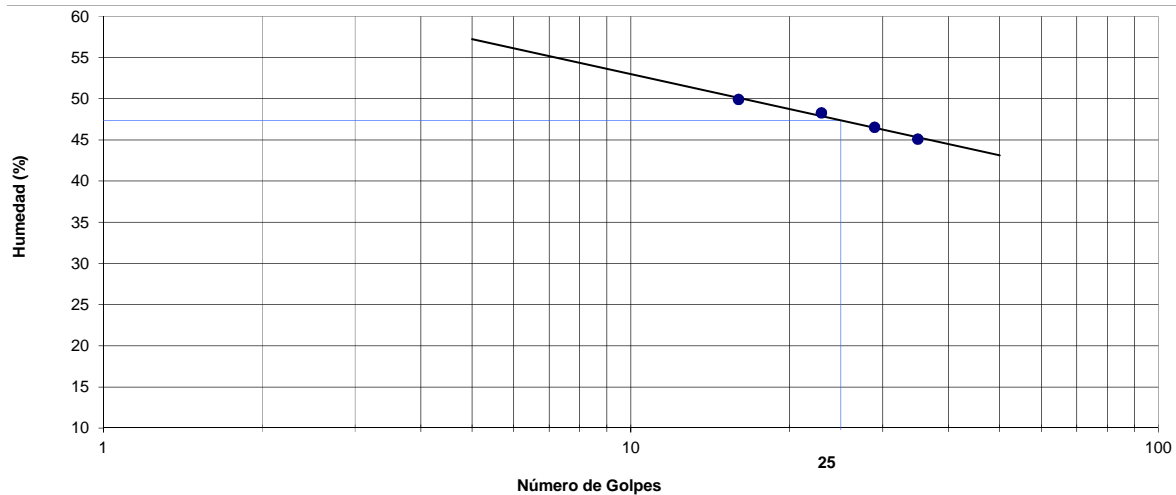
Masa tara (g)	Masa tara + M. húmeda (g)	Masa tara + M. Seca (g)	Humedad (%)	Número de golpes	Observaciones
19.13	35.35	30.31	45.1	35	
19.41	31.10	27.39	46.5	29	
19.81	32.19	28.16	48.3	23	
18.40	35.92	30.09	49.9	16	
			N/M

RESULTADOS OBTENIDOS		METODOS DE PRUEBA	
Limite líquido (%)	47.4		NMX-C-416-ONNCCE-2003
Limite plástico (%)	10.4		NMX-C-416-ONNCCE-2003
Índice de plástico (%)	36.9		NMX-C-416-ONNCCE-2003
Índice de Fluidez	14.1		NMX-C-416-ONNCCE-2003
Índice de Tenacidad	2.6		NMX-C-416-ONNCCE-2003
Contracción Lineal (%)	N/M		NMX-C-416-ONNCCE-2003

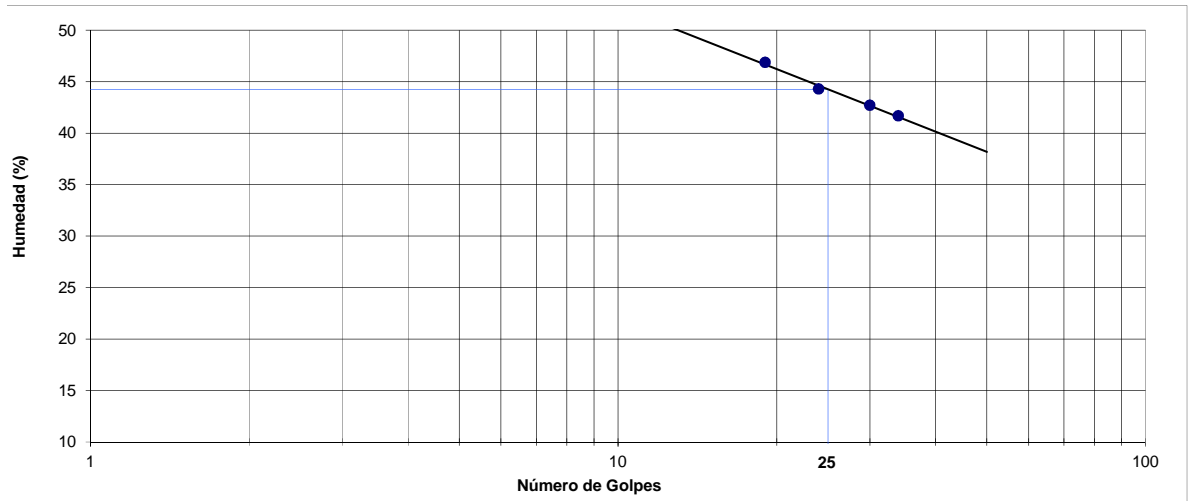
Masa tara (g)	Masa tara + M. húmeda (g)	Masa tara + M. Seca (g)	Humedad (%)	Número de golpes	Observaciones
19.13	35.35	30.58	41.7	34	
19.41	34.85	30.23	42.7	30	
19.81	33.92	29.59	44.3	24	
18.40	36.58	30.78	46.8	19	
			N/M

RESULTADOS OBTENIDOS		METODOS DE PRUEBA	
Limite líquido (%)	44.3		NMX-C-416-ONNCCE-2003
Limite plástico (%)	14.2		NMX-C-416-ONNCCE-2003
Índice de plástico (%)	30.1		NMX-C-416-ONNCCE-2003
Índice de Fluidez	20.2		NMX-C-416-ONNCCE-2003
Índice de Tenacidad	1.5		NMX-C-416-ONNCCE-2003
Contracción Lineal (%)	N/M		NMX-C-416-ONNCCE-2003

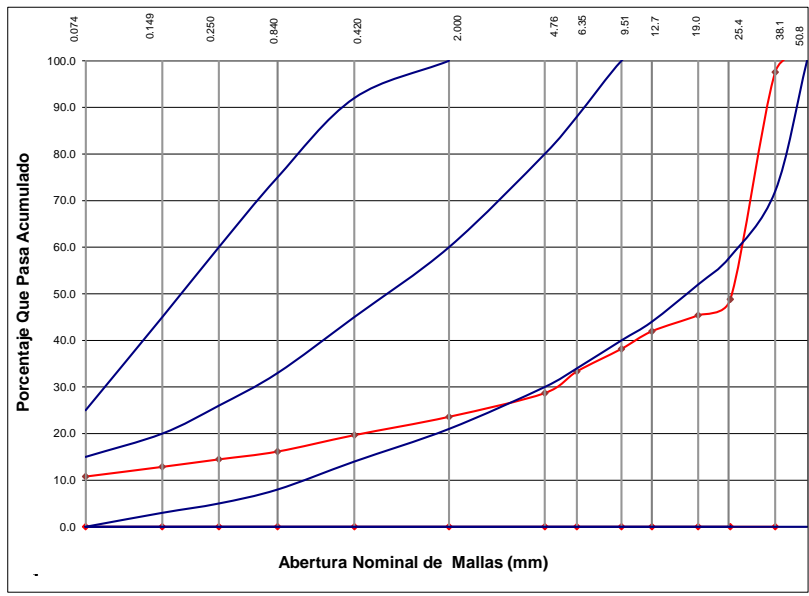
ANÁLISIS GRANULOMÉTRICO	
No. Malla (abertura en mm)	Porcentaje que pasa (%)
Malla 3" (76,2 mm)	100.0
Malla 2" (50,8 mm)	100.0
Malla 1 1/2" (38,1 mm)	97.6
Malla 1" (25,4 mm)	48.8
Malla 3/4" (19,1 mm)	45.4
Malla 1/2" (12,7 mm)	42.0
Malla 3/8" (9,5 mm)	38.2
Malla No. 4 (4,75 mm)	28.7
Malla No. 10 (2 mm)	23.6
Malla No. 20 (0,85 mm)	19.7
Malla No. 40 (0,42 mm)	16.1
Malla No. 60 (0,25 mm)	14.5
Malla No. 100 (0,15 mm)	12.9
Malla No. 200 (0,07 mm)	10.8

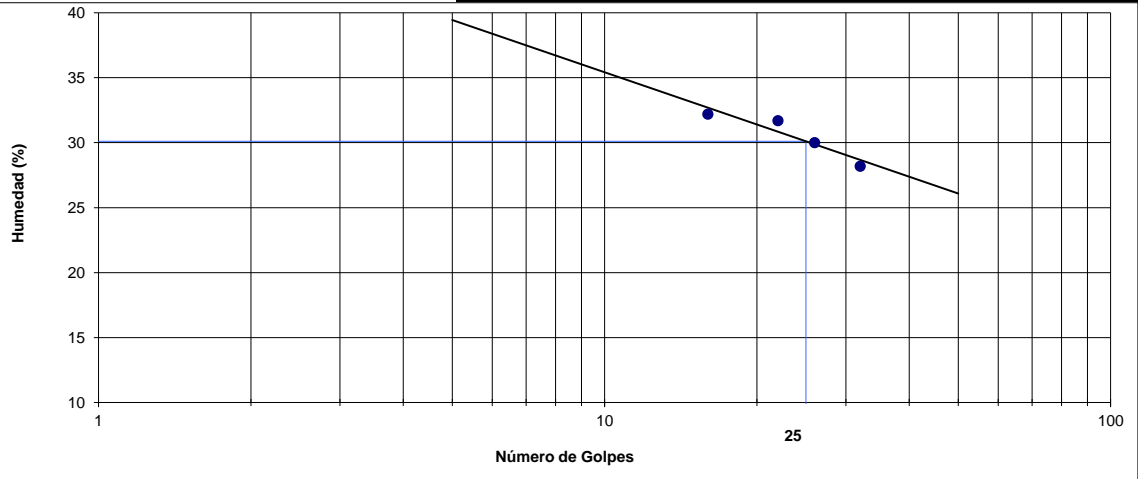
RESULTADOS OBTENIDOS		METODOS DE PRUEBA	
Limite liquido (%)	30.1	NMX-C-416-ONNCCE-2003	
Limite plástico (%)	19.6	NMX-C-416-ONNCCE-2003	
Índice de plástico (%)	10.5	NMX-C-416-ONNCCE-2003	
Índice de Fluidez	13.4	NMX-C-416-ONNCCE-2003	
Índice de Tenacidad	0.8	NMX-C-416-ONNCCE-2003	
Contracción Lineal (%)	N/M	NMX-C-416-ONNCCE-2003

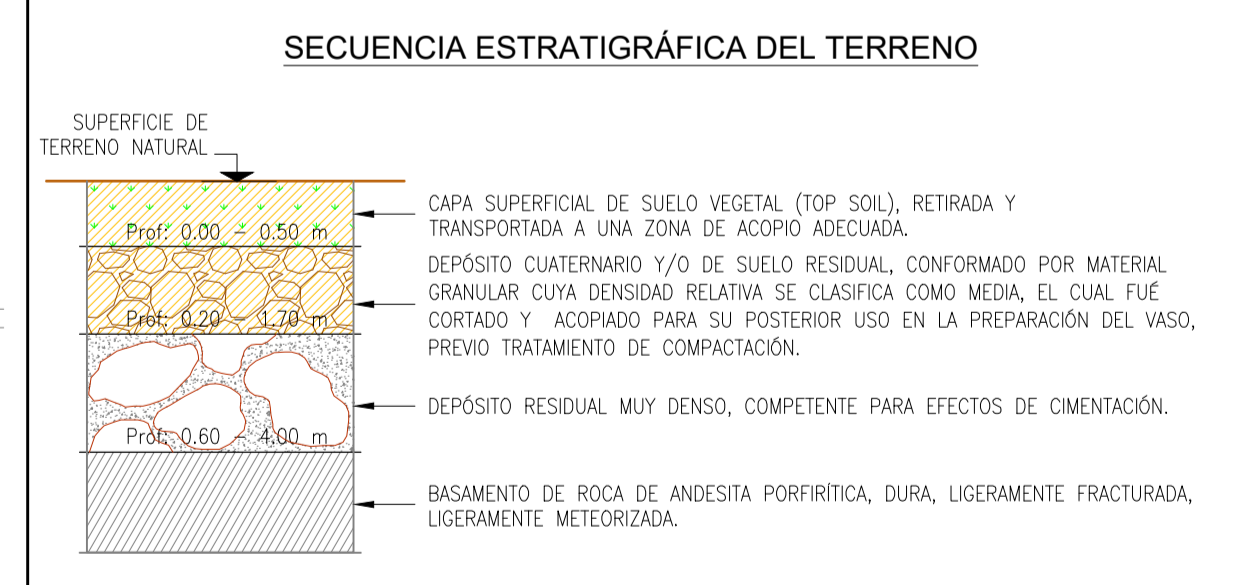
PREPARACIÓN DE LA SUPERFICIE DEL VASO - PLANTA ESC: 1/1,000

- NOTAS:**
- PREVIAMENTE A LA CONSTRUCCIÓN DE LOS NIVELES ESTABLECIDOS SE EFECTUÓ LA LIMPIEZA Y RETIRO DEL SUELO SUPERFICIAL (TOP SOIL), HASTA ENCONTRAR UNA SUPERFICIE COMPETENTE. EN LOS TRAMOS EN SUELO SE PROCEDIÓ A COMPACTAR LA SUPERFICIE RESULTANTE HASTA ALCANZAR UNA DENSIDAD DE 2.1 t/m<sup>3</sup>. LUEGO SE PROCEDIÓ AL RELLENO HASTA LOS NIVELES ESPECIFICADOS.
  - PARA LA CONFORMACIÓN DEL RELLENO DE LAS PLATAFORMAS, SE USO MATERIAL PROPIO SELECCIONADO PROCEDENTE DE LAS EXCAVACIONES, Y SE CONFORMO EN CAPAS HORIZONTALES DE 0.60 m DE ESPESOR SUELO Y COMPACTADA HASTA ALCANZAR EN CADA UNA DE ELLAS UNA DENSIDAD DE 2.1 t/m<sup>3</sup>.
  - LAS COTAS INDICADAS EN EL CUADRO DE PUNTOS DE REPLANTEO DEL SISTEMA DE SUBDRENAJE, CORRESPONDEN AL NIVEL DE ARRASTRE DE LAS TUBERIAS.

PLANO: **AS-BUILT PREPARACIÓN DE SUPERFICIE DEL VASO Y SISTEMA DE SUBDRENAJE**
