UNIVERSIDAD NACIONAL DE INGENIERÍA

**FACULTAD DE INGENIERÍA GEOLÓGICA MINERA Y
METALÚRGICA**

**“RATIOS PB/ZN Y SU ZONACIÓN RESPECTO A
FALLAS ALIMENTADORAS EN EL DEPÓSITO TIPO
MISSISSIPI VALLEY DE CAÑÓN FLORIDA”**

INFORME DE SUFICIENCIA

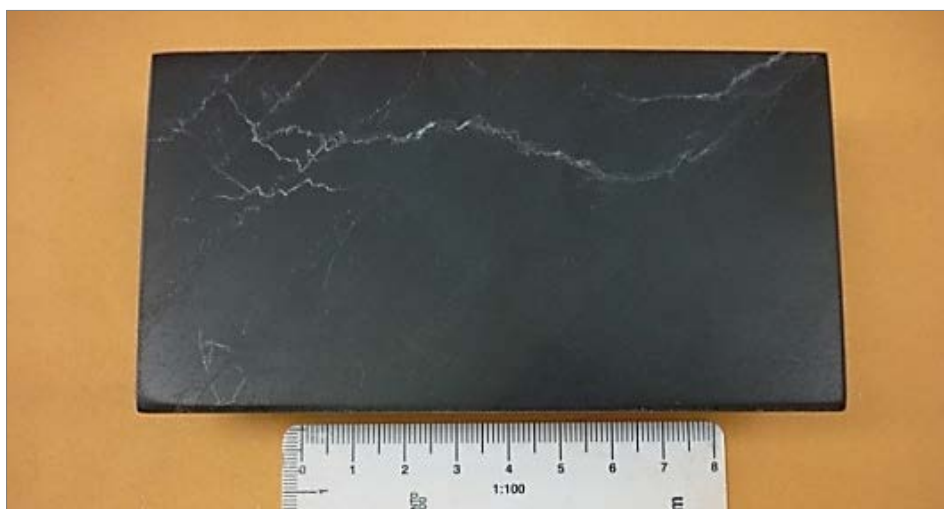
Figura 2.6: Caliza mudstone bituminosa de color gris muy oscuro y grano fino; mostrando venillas de calcita.

Es el nivel superior de la Formación Chambará; está compuesto por calizas mudstone con una granulometría generalmente fina de color gris oscuro (Figuras 2.5, 2.6 y 2.7).

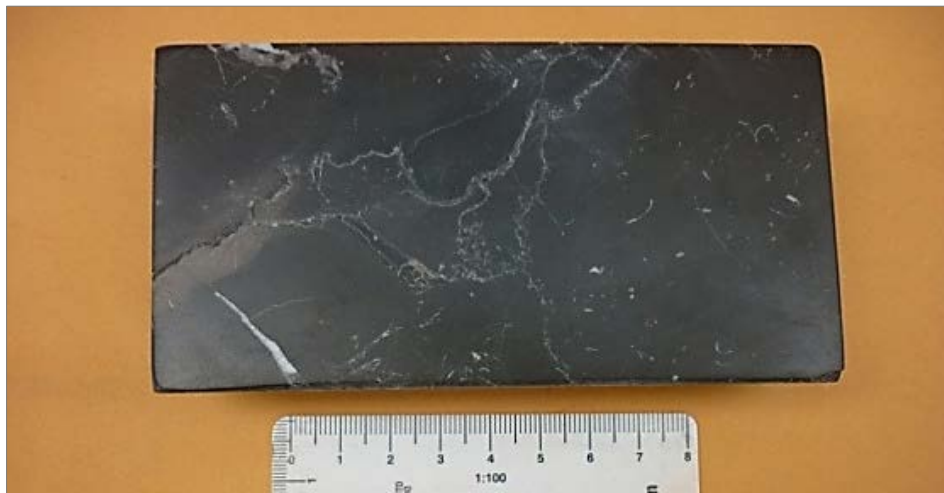
Figura 2.7: Caliza floatstone crinoidal de color gris oscuro y grano fino, con presencia de esporádicos crinoides en matriz bituminosa.

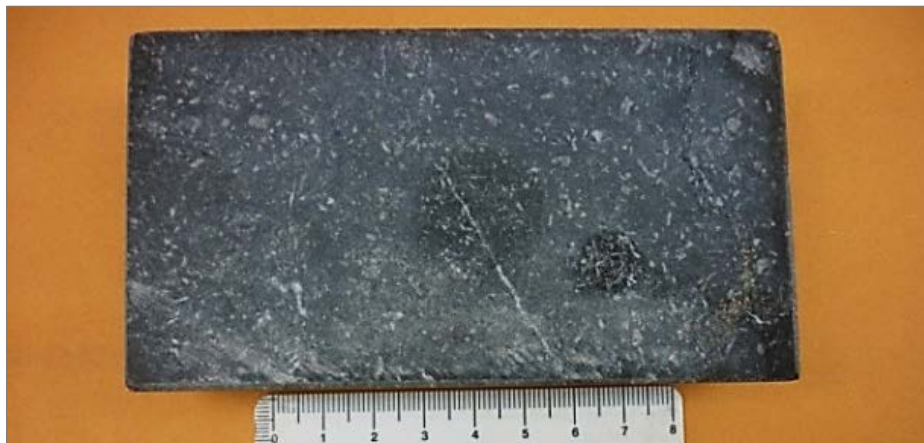
Figura 2.8: Caliza packstone crinoidal pelletal, gris claro, de grano medio con abundantes crinoides y pellets de grano soportados.

Es el miembro intermedio de la Formación Chambará. Está conformado por calizas tipo wackstone y packstone, fosilífera (crinoides, algas, espongiarios y bivalvos) con niveles permeables conformado por dolomitas tipo packstone, wackstone, rudstone, pseudobrechas, brechas evaporíticas homolítica y heterolíticas. Los sondajes diamantinos han cortado potencias de 80 a 230 metros en la parte central del proyecto (Figuras 2.8, 2.9 y 2.10).

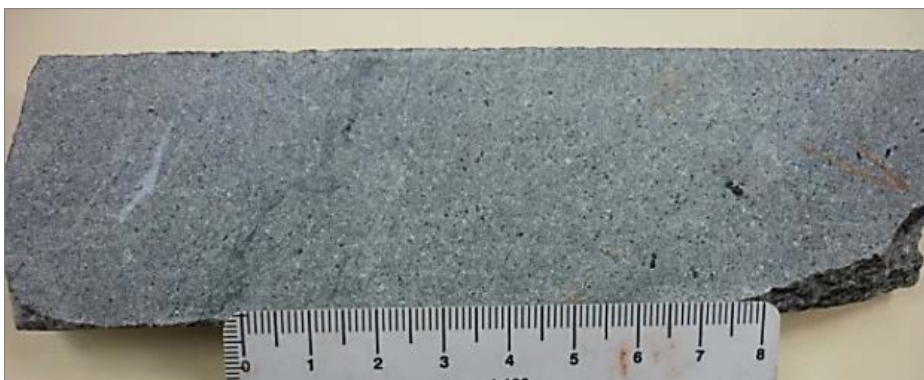
Figura 2.9: Dolomita packstone pelletal de color gris claro y grano medio a grueso.

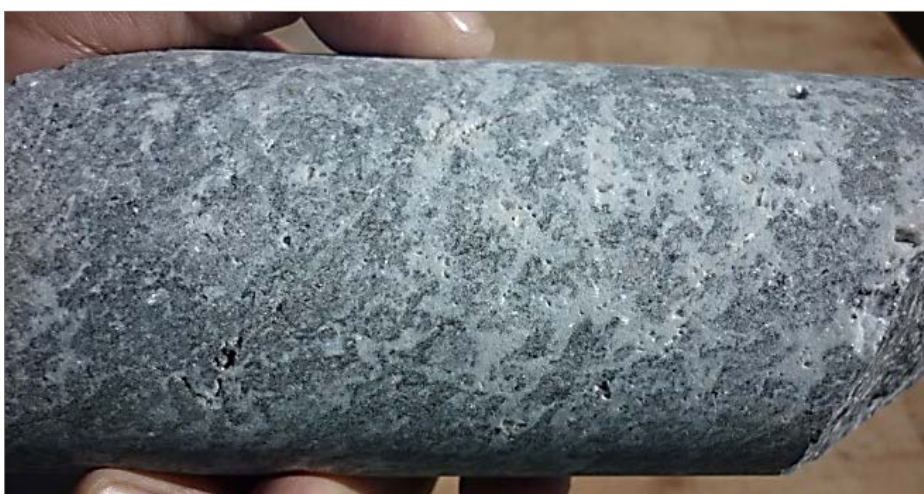
Figura 2.10: Dolomita packstone pseudobrecha de color gris blanquecino y grano grueso, con fuerte pseudobrechamiento.

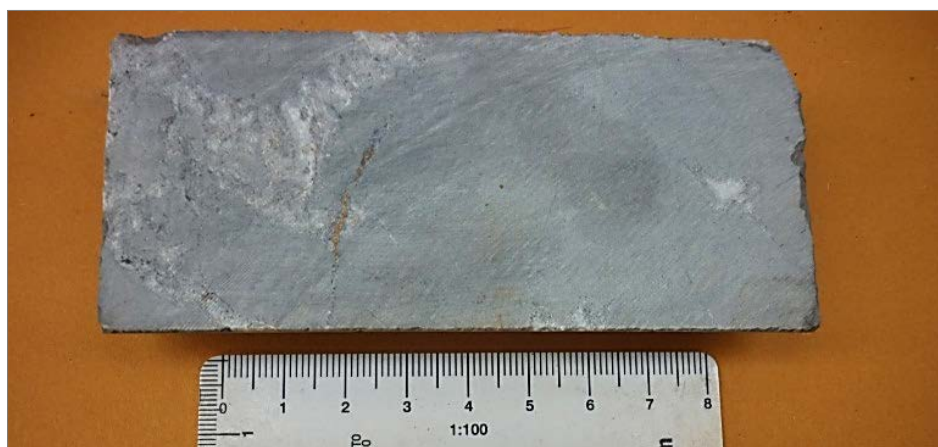
Figura 2.11: Caliza mudstone color gris claro presentando venillas de esfalerita.

Es la parte inferior de la Formación Chambará, se compone de calizas mudstone de ambientes marginales de llanura de marea, en ocasiones con contenidos fosilíferos de algas y con una estratificación laminar. La información de sondajes diamantinos indican que se halla parcialmente dolomitizada a veces presentan pseudomorfos de calcita reemplazando yeso o anhidrita y localmente. Con respecto al espesor de la unidad Chambará 1 se estiman potencias de 100 a 120 metros (Figuras 2.11 y 2.12).

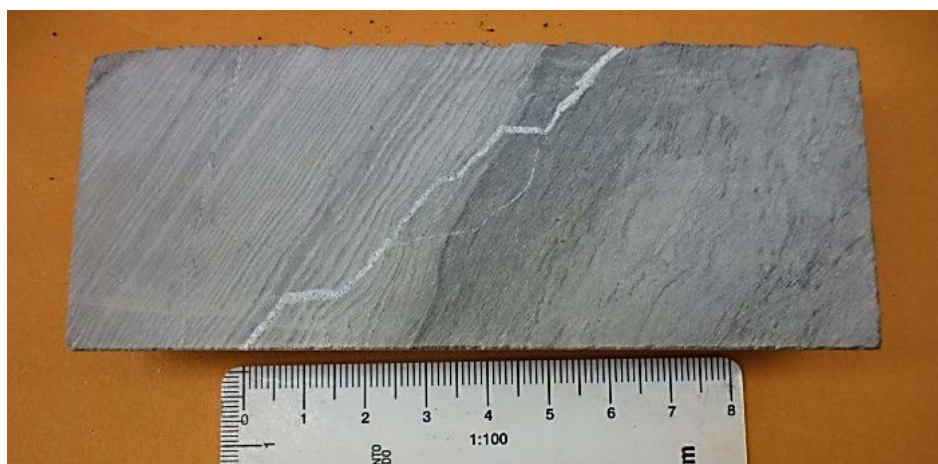
Figura 2.12: Dolomita mudstone con laminación algal, color gris claro y granulometría fina.

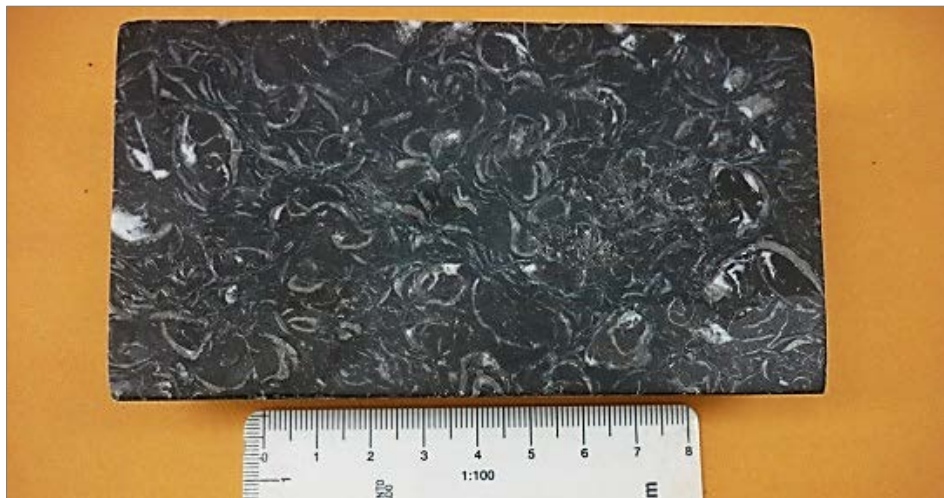
Figura 2.13: Caliza rudstone marcador bivalvo intacto (IBM) caracterizado por presentar abundantes valvas intactas de diámetro de 1 a 2 cm.

Se ubica en la parte superior del miembro Chambará 2. Tiene un espesor de 3 a 6 metros y consiste de abundantes conchas de bivalvos de 1 a 2 centímetros, las conchas son de tamaño uniforme con muy pocos crinoideos. Lo más conspicuo de este marcador es que presenta valvas intactas, uniformes y redondeadas aunque puede observarse delgados niveles de valvas imbricadas. Tiene cierta continuidad pero se encuentra ocasionalmente mineralizado lo que hace difícil su identificación (Figura 2.13).

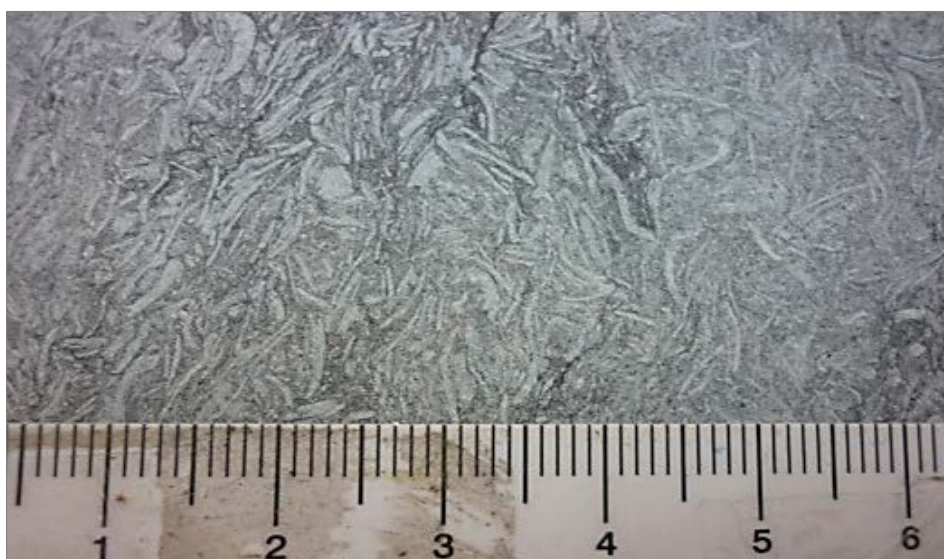
Figura 2.14: Caliza rudstone marcador coquina (COQ) caracterizado por presentar conchas imbricadas.

Se ubica en la parte inferior del miembro Chambará 2. Tiene un espesor de 1.10 a 1.20 metros y consiste de conchas delgadas de bivalvos compactados e imbricados. Presenta cierta continuidad y es fácil reconocerlo por sus características valvas imbricadas (Figura 2.14).

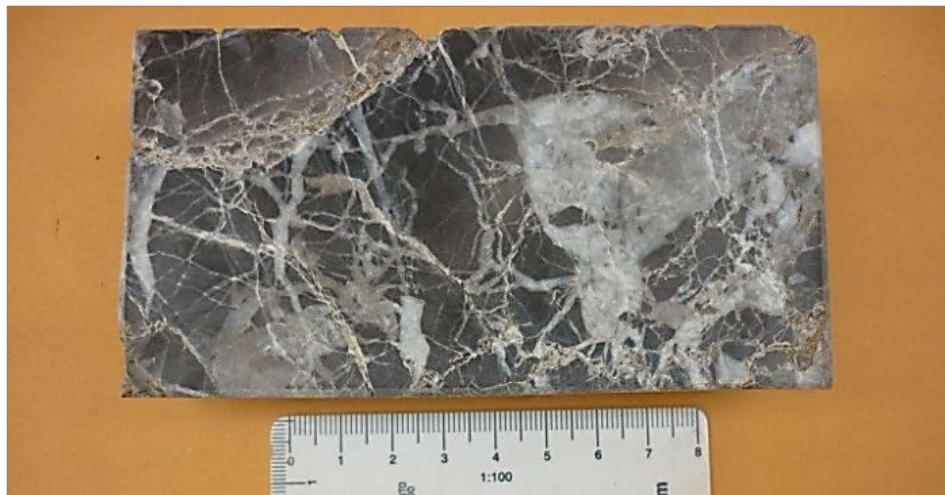
Figura 3.2: Brecha Mosaico, clasto soportado, fragmentos de caliza mudstone con geometría subangulosa y matriz dolomítica.

- **Brecha Mosaico:** Los clastos presentan muy poca rotación, la brecha es clasto soportado y está relacionado a zonas con fracturamiento (Figura 3.2).

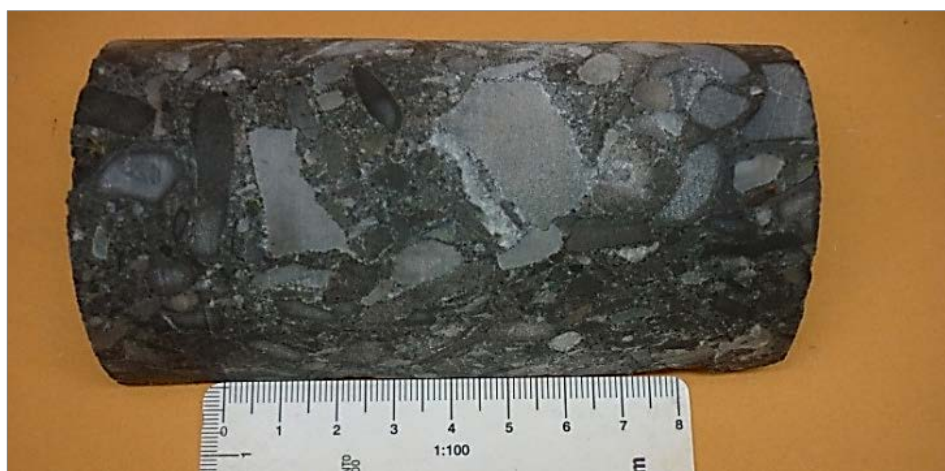
Figura 3.4: Brecha de colapso heterolítica con fragmentos de caliza packstone gris clara y gris oscura, de geometría subredondeada y matriz de roca molida.

- **Brecha de Colapso Heterolítica:** Constituida por clastos rotados de más de un tipo de roca, indicando un grado de colapso mayor. Se encuentra en zonas de fallas o colapso de algunas capas de rocas por procesos kársticos; los clastos pueden ser angulosos a subredondeados la matriz está conformada mayormente por fragmentos de la misma composición que los clastos (Figura 3.4).

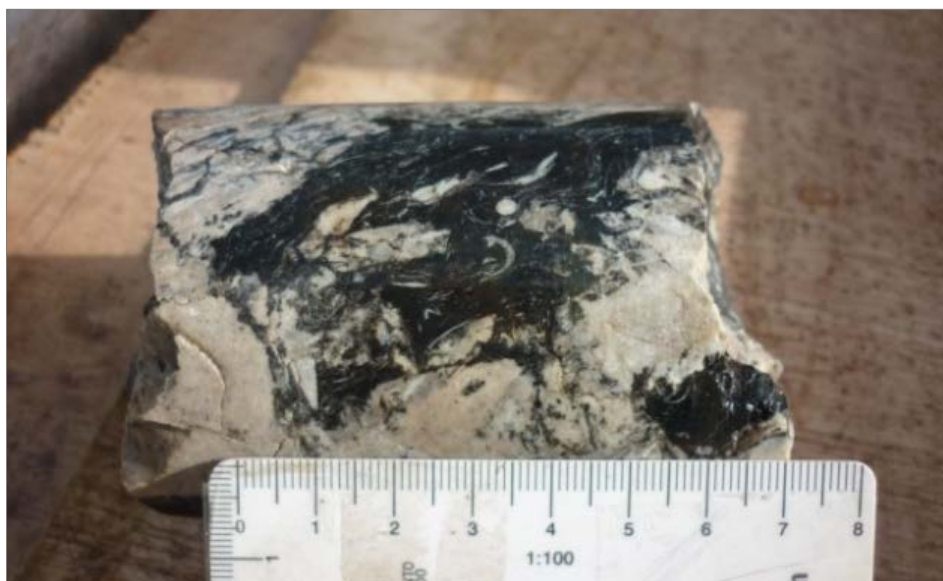
Figura 3.5: Brecha evaporítica con ocurrencias de pseudomorfos de dolomita reemplazando a cristales de yeso y matriz bituminosa.

- **Brecha Evaporítica:** Brecha matriz soportada con clastos angulosos a subangulosos, rotados, de dolomita packstone (generalmente, aunque puede ser polimítica) y matriz dolomítica que reemplazó a evaporitas siendo característica de la matriz la presencia de texturas de flujo y/o bandeamiento así como pseudomorfos de cristales de yeso pudiendo también tener un componente de roca molida en la matriz. Generalmente relacionada a zonas de falla y/o zonas de colapso que afectaron los estratos (Figura 3.5). Genéticamente este tipo de brecha se origina con el emplazamiento de un cuerpo evaporítico (diapiro) generalmente a través

de fallas, atravesando las secuencias estratigráficas, a lo largo de planos de fallas de sobre escurrimiento o concordantes a la estratificación aprovechando los planos de debilidad y que a su paso asimila clastos de las unidades litológicas que atraviesa. Ocurren por lo general en secuencias ricas en evaporitas que han sido disturbadas tectónicamente.

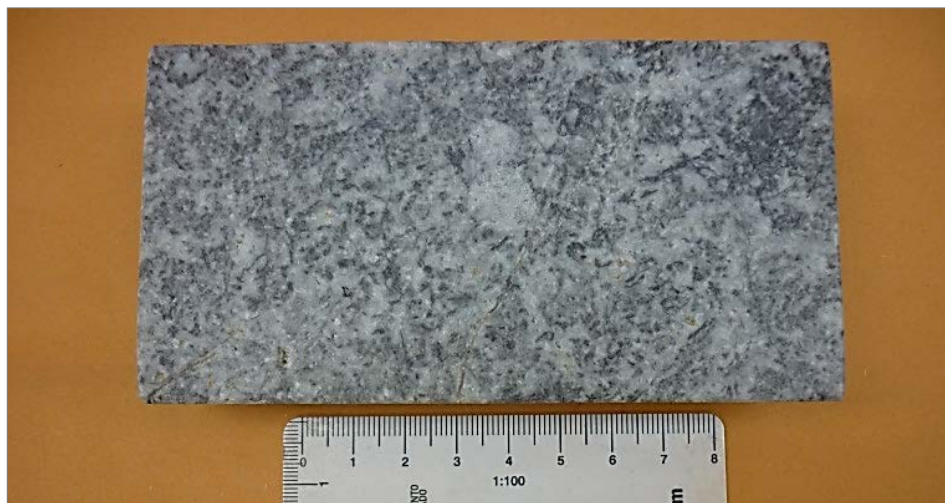
Figura 3.6: Dolomita packstone pseudobrecha de color gris blanquecino y grano grueso.

- **Pseudobrechas:** Es un término usado en depósitos tipo Mississippi Valley para describir rocas dolomitizadas con una textura que asemeja a una brecha, con “clastos” oscuros de roca y “matriz” clara de dolomita. Las pseudobrechas se originan a partir de intercalaciones de lodo calcáreo y evaporitas que luego del proceso de diagénesis son afectados por distintos grados de dolomitización. Tanto la roca calcárea como la fase evaporítica son reemplazados por dolomita y esto conlleva a un cambio textural y de volumen que finalmente deriva en el aspecto de brecha de la roca original. Ocasionalmente presenta una textura tipo “cebra” bandeada. La alta

permeabilidad de las pseudobrechas se relaciona a la granulometría gruesa (packstone, rudstone) (Figuras 3.6 y 3.7).

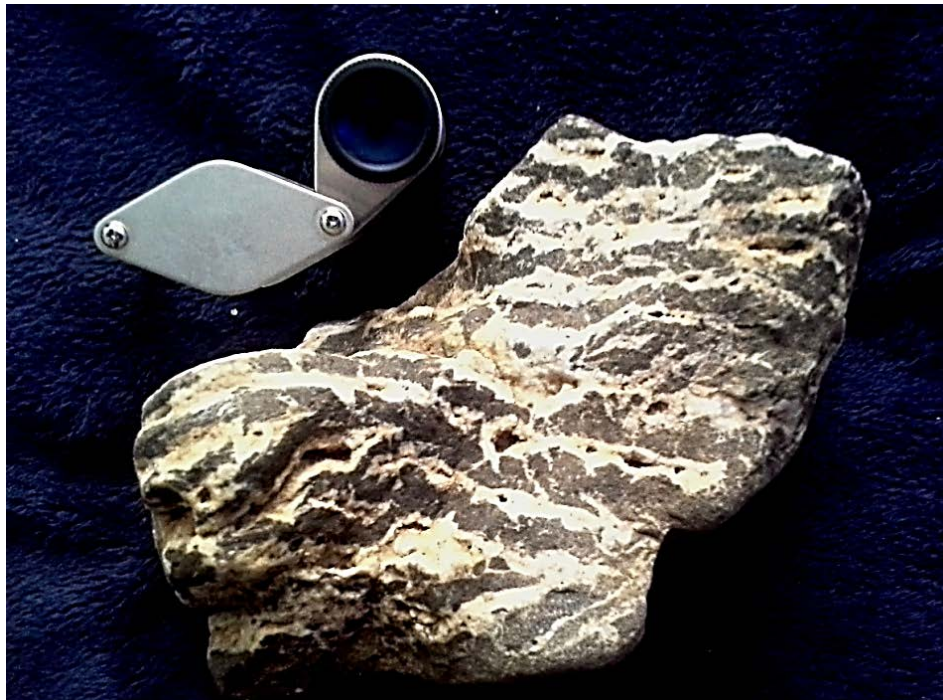
Figura 3.7: Dolomita packstone pseudobrecha de color gris blanquecino y grano grueso, con textura tipo cebra.

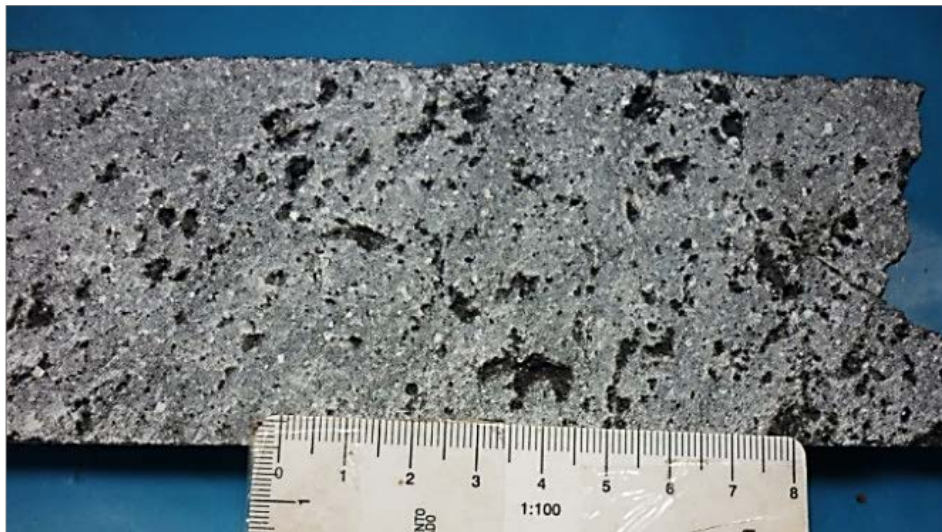
Figura 3.8: Dolomita Packstone mostrando porosidad secundaria por presencia de cavidades por disolución en condiciones hidrotermales ascendentes, hay desarrollo de cristales de dolomita en las oquedades.

Las texturas con porosidad secundaria se originan por proceso de dolomitización de las calizas debido al reemplazamiento de Ca^+ por Mg^+ . El proceso de dolomitización conlleva al aumento del tamaño de los poros en rocas de grano medio a grueso así como la generación de nuevas cavidades por la reducción del volumen total de la roca (Figura 3.8).

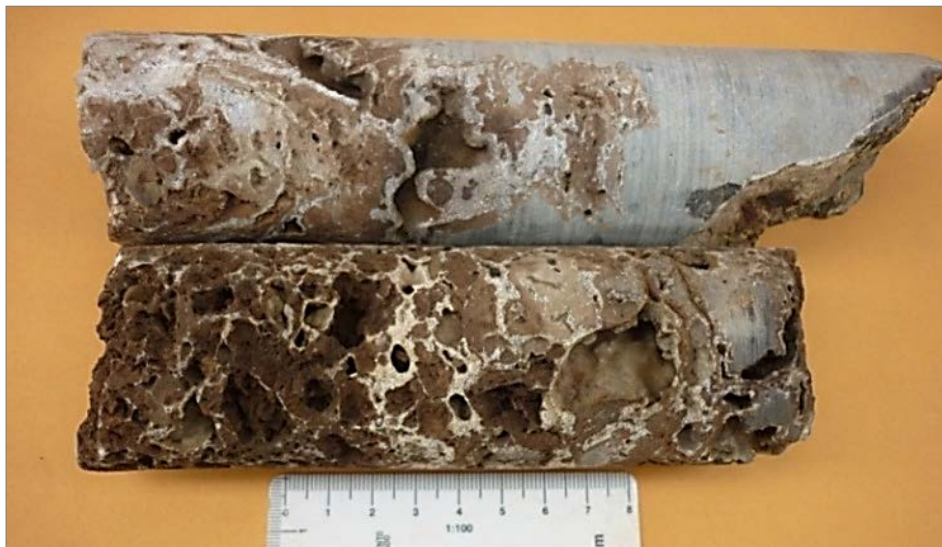
Figura 3.9: Muestras con cavidades kársticas, como producto de disolución de la caliza por aguas meteóricas descendentes conteniendo CO_2 y H_2CO_3 .

Se observan cavidades kársticas de escala centimétrica a decamétrica circunscritas a zonas de fallas. Estas se habrían lixiviado por aguas meteóricas descendentes enriquecidas con gas carbónico (CO_2) en solución y de ácido carbónico (H_2CO_3) (Figura 3.9). Dentro del túnel San Jorge se observa dos cavidades kársticas de escala decamétrica cuyas paredes están tapizadas por calcita fina y a veces con estalactitas.

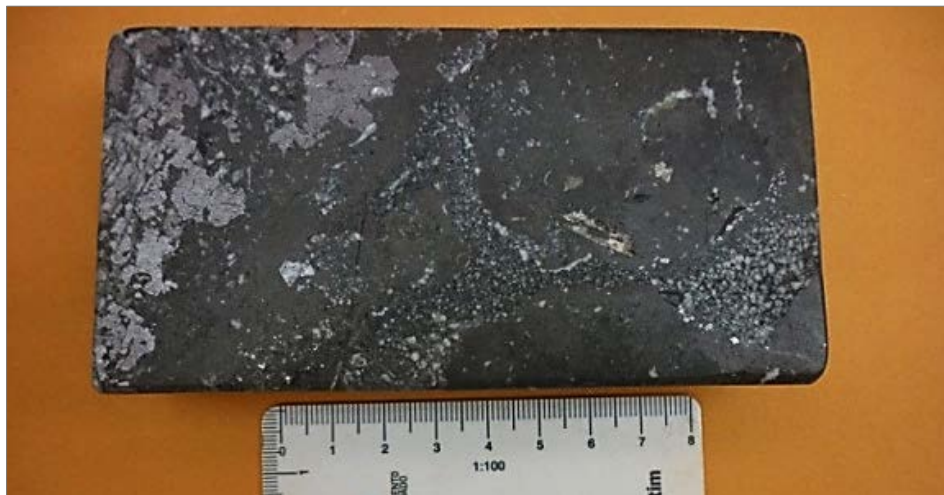
Figura 3.10: Esfalerita y galena masiva reemplazando a dolomita packstone pseudobrecha.

Esta forma de mineralización se restringe a rocas porosas como dolomitas tipo packstone y rudstone. Los sulfuros (ZnS and PbS) rellenan las cavidades producto de las porosidades primaria y secundaria. La mineralización es por lo general de grano fino de 0.1 a 1 milímetro pero puede llegar hasta los 5 milímetros. Este tipo de mineralización puede ser de muy alto alcanzando el 25% de Zn y de 3 a 5% de Pb, y muestra un aparente control estratigráfico formando localmente cuerpos de sulfuros masivos conformados por esfalerita de grano grueso, galena y pirita como intercrecimientos (Figura 3.10).

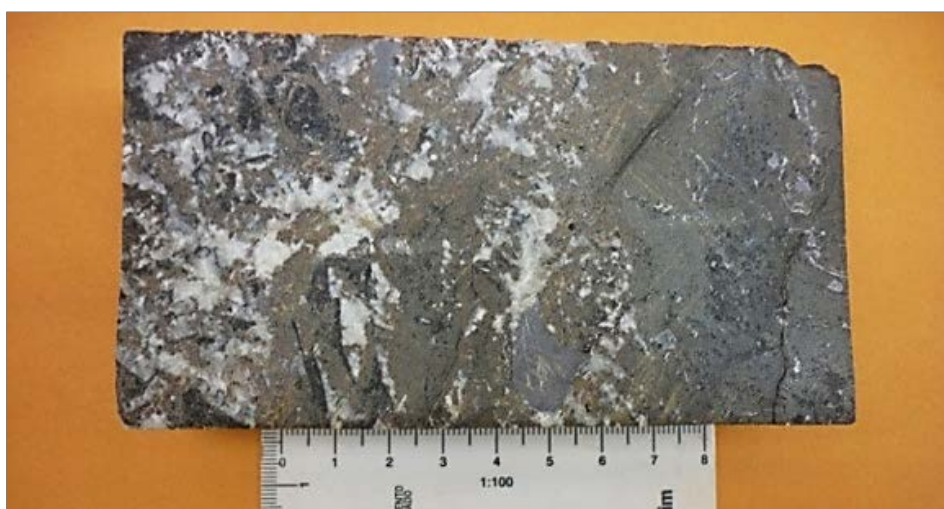
Figura 3.11: Esfalerita y galena relleno espacios en brecha de colapso homolítica.

La mineralización en brechas consiste de sulfuros de Zinc, Plomo y Hierro reemplazando clastos, matriz y rellenando espacios abiertos en las brechas. Por su grado de porosidad y tipo de matriz las brechas de colapso y evaporíticas son más favorables para la mineralización (Figura 3.11).

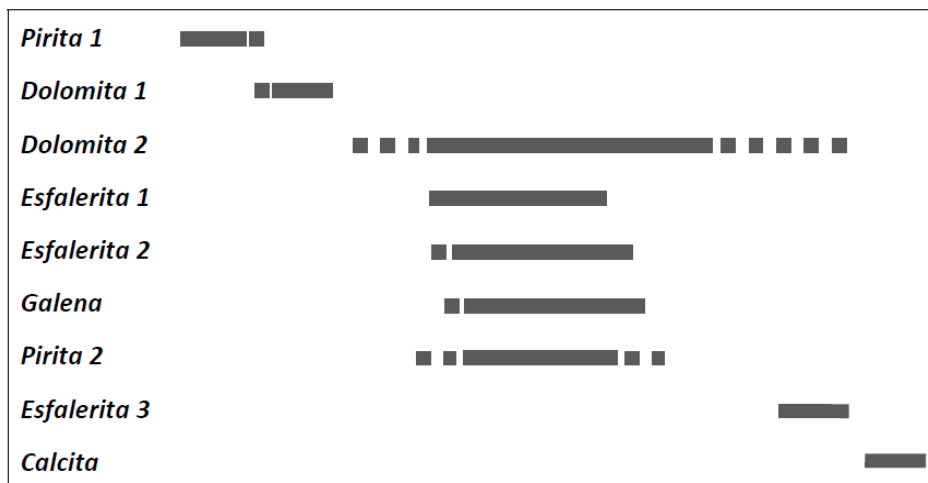
Figura 3.12: Secuencia paragenética generalizada para el depósito de Cañón Florida (Modificado de Reid, 2001).

La secuencia paragenética se ha establecido con observaciones de campo y estudios de microscopía (Yparraguirre, A. y Blas, F., 2013) para muestras de los sectores de Karen-Milagros y San Jorge, que muestran un comportamiento similar entre ellas (Figura 3.12).

La pirita ocurre como agregados de grano fino de forma euhedral reemplazando rellenos bituminosos de estilolitos y fracturas en el evento premineral (Pirita 1). También como agregados masivo y semimasivos en zonas de falla asociada al evento sinmineral (Pirita 2).

En cuanto a la dolomita, esta se observa como un evento continuo antes, durante y después de los eventos de mineralización. La principal diferencia entre la dolomita premineral (Dolomita 1) y las dolomitas posteriores (Dolomita 2) es el color y tamaño de grano. La dolomita premineral es de grano fino y color oscuro mientras que la dolomita sinmineral y postmineral es de grano grueso y de color crema a blanco. Se observa además un evento posterior de calcita blanca a beige en vetillas cortando las fases previas.

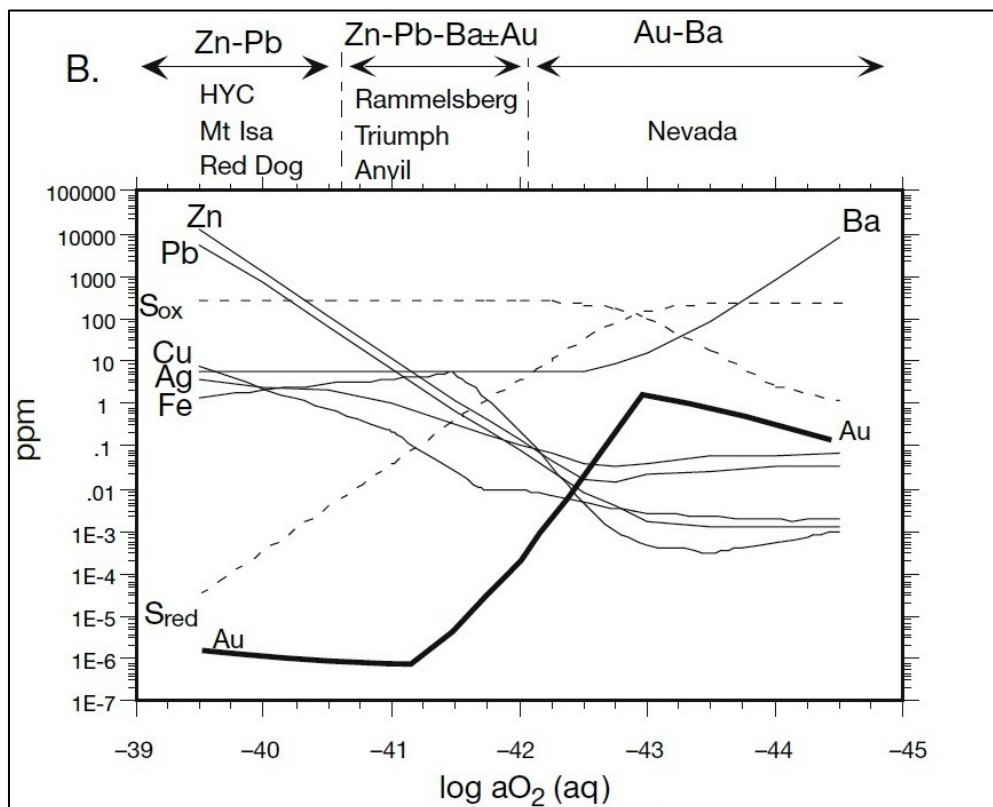
Figura 4.1: Solubilidad relativa de Pb y Zn en depósitos tipo MVT (Modificado de Emsbo, 2000).

Una característica común en los depósitos estratiformes de Zn y Pb es la variación lateral de los ratios Pb/Zn en los mantos mineralizados. A medida que la fase mineral se aleja de la falla alimentadora de fluidos hidrotermales los valores de Pb/Zn decrecen. Este comportamiento se debe a la diferencia en la solubilidad relativa de Pb versus Zn. En un ambiente como el de los depósitos tipo Mississippi Valley, el Pb es menos soluble que el Zn hasta diez veces menos (Emsbo, 2000) (Figura 4.1). Por lo tanto si el fluido rico en Zn y Pb interactúa con un ambiente reductor en el manto el Pb precipitará en mayor abundancia cerca a la falla alimentadora y su contenido decaerá más rápido que el contenido de Zn. Esto se manifiesta en una zonación del ratio Pb/Zn con respecto a la falla alimentadora: a mayor distancia a la falla, menor valor del ratio.

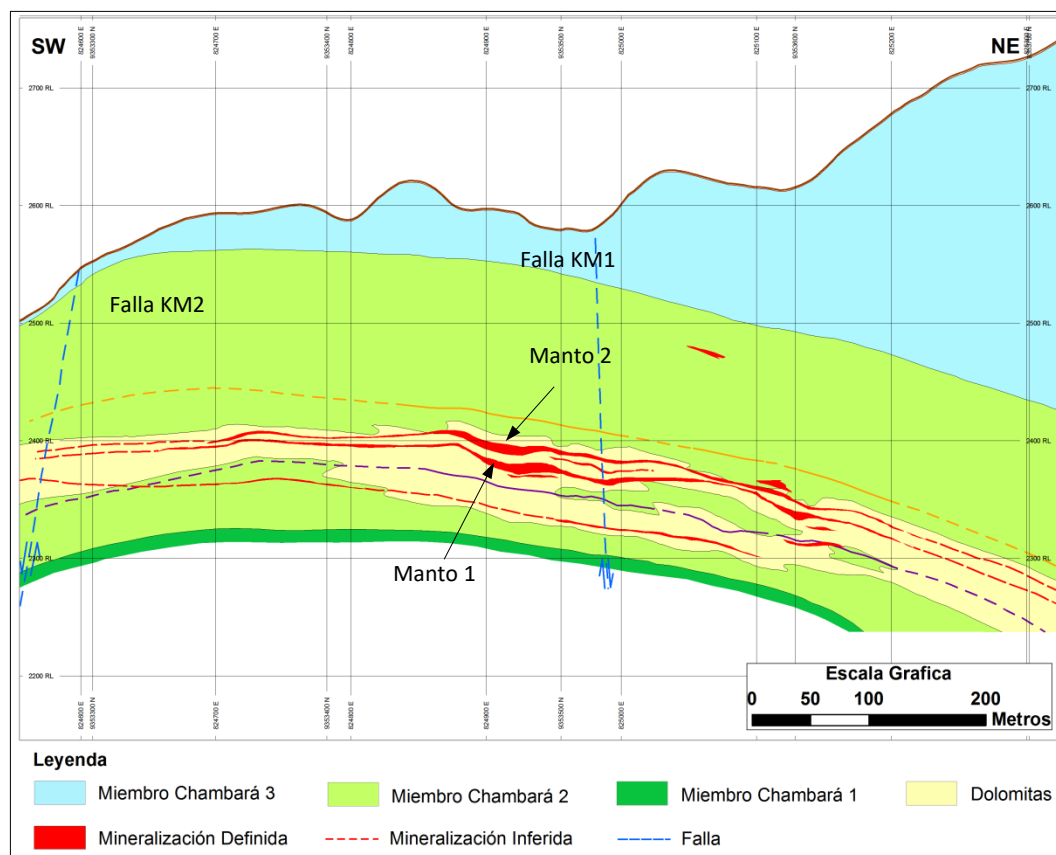
Figura 6.1: Sección Interpretativa KM_NW_7.

En esta sección se definieron dos mantos continuos entre las fallas KM1 y KM2 los que fueron analizados para conocer si la falla KM1 puede ser definida como falla alimentadora (Figura 6.1).

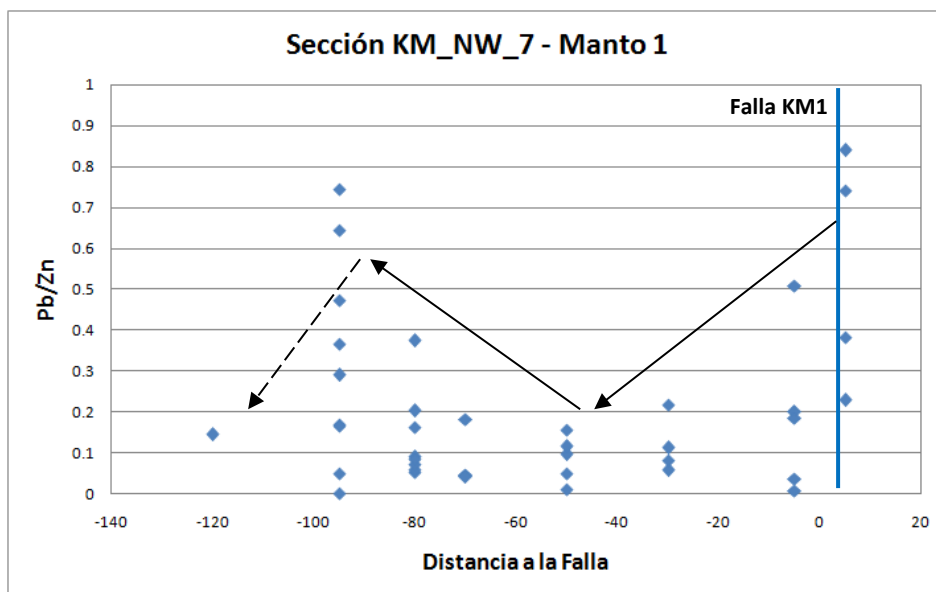
Figura 6.2: Ratio Pb/Zn versus Distancia a la Falla KM1 para el Manto 1 en la sección KM_NW_7.

Para el Manto 1 se observa que al alejarse de la Falla KM1 los valores de ratio Pb/Zn muestran una tendencia decreciente hasta los 50 metros de distancia y toma una tendencia creciente formando un pico a los 100 metros de distancia para volver a decrecer (Figura 6.2). Se observa un comportamiento similar con los ratios Ag/Pb (Figura 6.3).

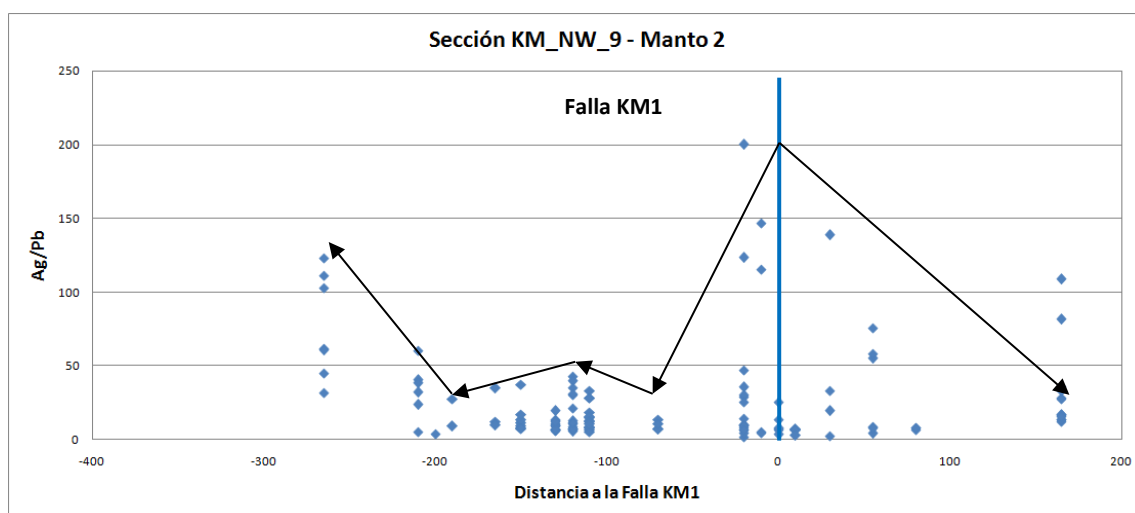
Figura 6.10: Ratio Ag/Pb versus Distancia a la Falla KM1 para el Manto 2 en la sección KM_NW_9.

Para el Manto 2 se observa que al alejarse de la Falla KM1 los valores de ratio Pb/Zn muestran una tendencia decreciente hasta los 50 metros de distancia y toma una tendencia creciente formando un pico a los 125 metros de distancia para volver a decrecer (Figura 6.9). Se observa un comportamiento similar con los ratios Ag/Pb con un pico creciente a los 275 metros (Figura 6.10).

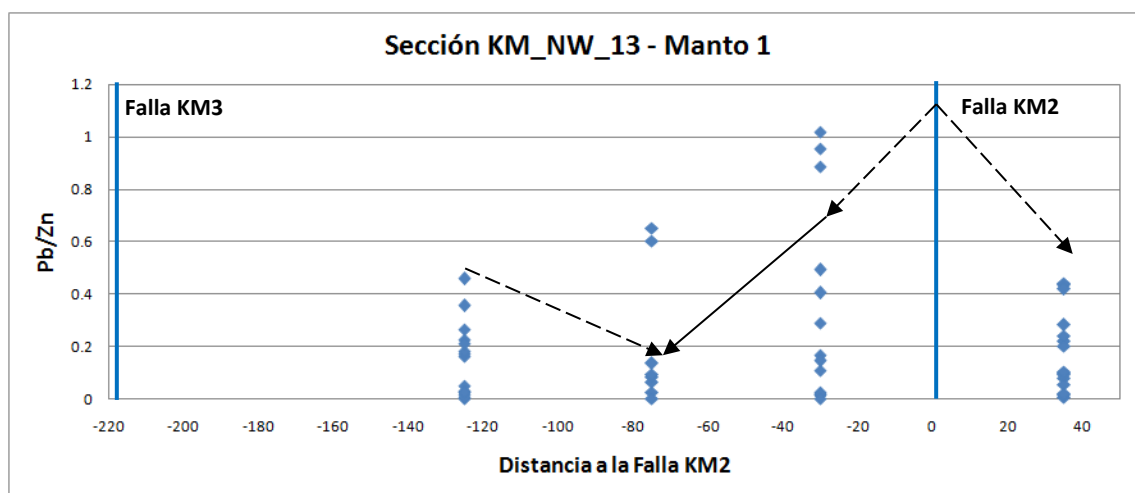
Figura 6.12: Ratio Pb/Zn versus Distancia a la Falla KM2 para el Manto 1 en la sección KM_NW_13.

Para el Manto 1 se observa que al alejarse de la Falla KM2 los valores de ratio Pb/Zn muestran una tendencia decreciente hasta los 80 metros de distancia y toma una tendencia creciente formando un ligero pico a los 125 metros de distancia de la Falla KM2 y a 95 metros de la Falla KM3 (Figura 6.12). Se observa un comportamiento similar con los ratios Ag/Pb (Figura 6.13).

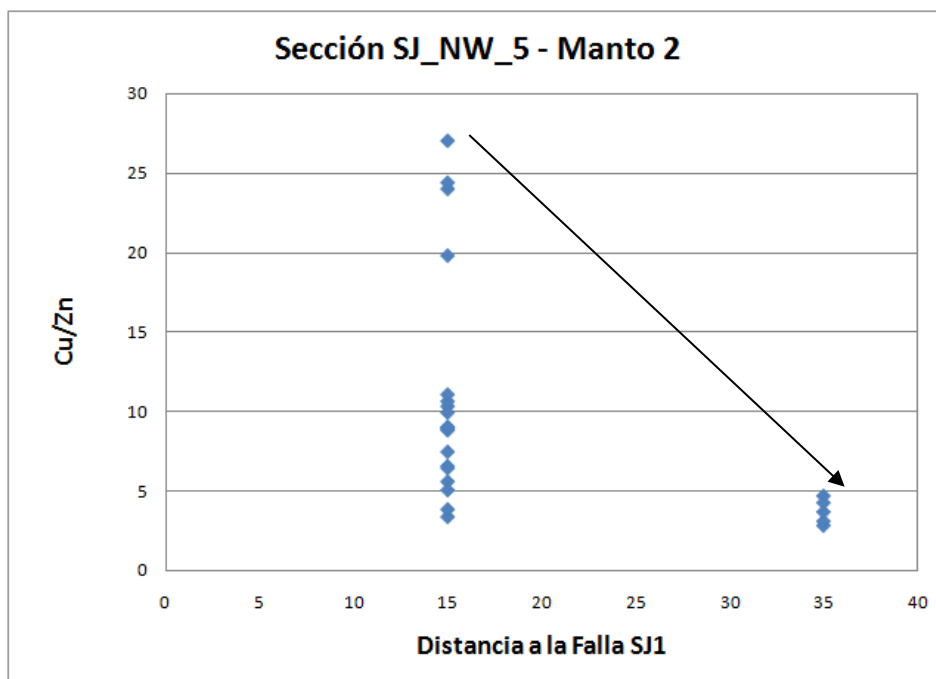
Figura 6.20: Ratio Cu/Zn versus Distancia a la Falla SJ1 para el Manto 2 en la sección SJ_NW_5.

Para el Manto 2 se observa que al alejarse de la Falla SJ1 los valores de ratio Pb/Zn muestran una tendencia decreciente hasta los 35 metros de distancia (Figura 6.18). Se observa un comportamiento similar con los ratios Ag/Pb y Cu/Zn (Figuras 6.19 y 6.20).
