Universidad Nacional de Ingeniería
Facultad de Ingeniería Geológica Minera y Metalúrgica

TRABAJO DE SUFICIENCIA PROFESIONAL

**Análisis de las causas de los accidentes de trabajo en el sector
minero para la predictibilidad de los accidentes mortales**

La presente investigación desarrolla un modelo predictivo de accidentes de trabajo en el sector minero peruana.

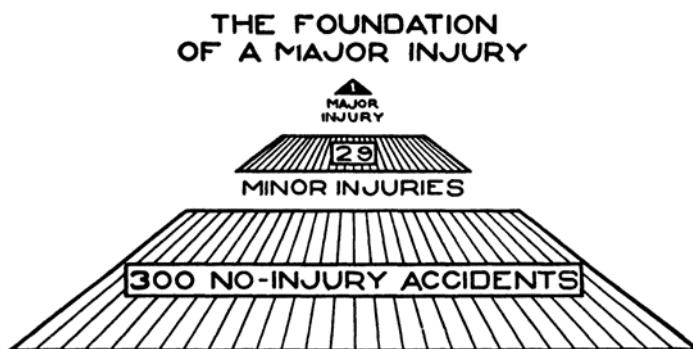
Figura 1

El resultado más famoso es la pirámide de incidentes/accidentes, también conocida como la "pirámide de seguridad", el "triángulo del accidente" y la "ley de Heinrich". La pirámide, como lo ilustra Heinrich en la edición de 1941 de su libro. (véase figura 1)

Pirámide de accidentes de H. Heinrich

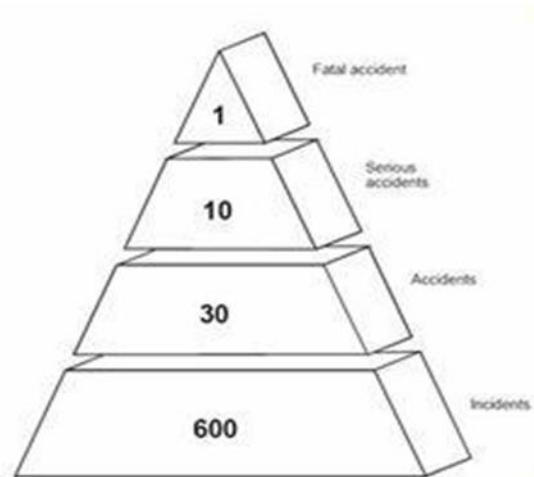
Figura 2

Este trabajo sugirió que la relación entre accidentes fatales, accidentes, lesiones e incidentes menores (a menudo reportados como 1-10-30-600, y a veces llamado "Ley de Heinrich" o la "relación de Heinrich") es relativamente constante, a lo largo del tiempo y en todas las empresas. Tenga en cuenta que estos números se refieren a accidentes y lesiones ocupacionales que se informaron a la compañía de seguros y los incidentes discutidos con los investigadores, que suelen ser bastante diferentes del número real de accidentes e incidentes. (véase figura 2)

Pirámide de Bird

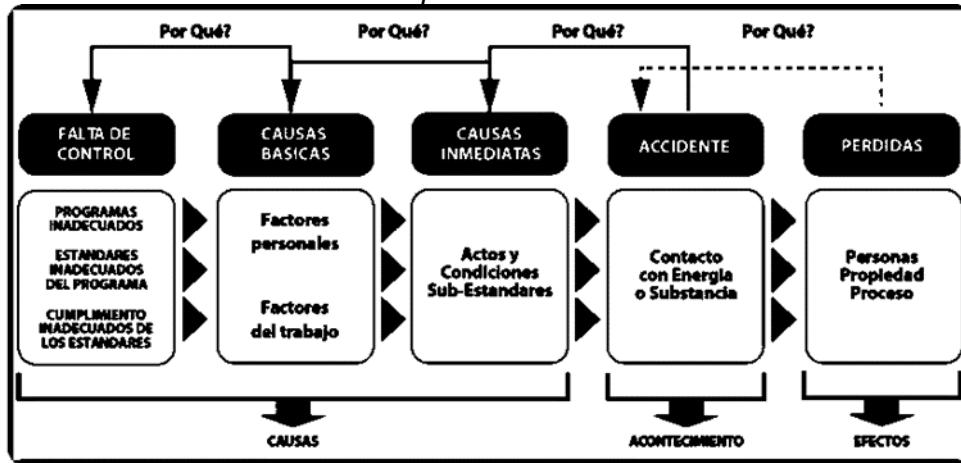
Figura 3

El modelo se basa en la idea de que los incidentes o accidentes no son eventos aislados, sino el resultado de una cadena de causas y eventos interrelacionados. El "Loss Causation Model" se centra en identificar las causas subyacentes y las fallas sistémicas que conducen a pérdidas, en lugar de simplemente analizar los eventos superficiales.

Esquema del modelo de causalidad de perdidas

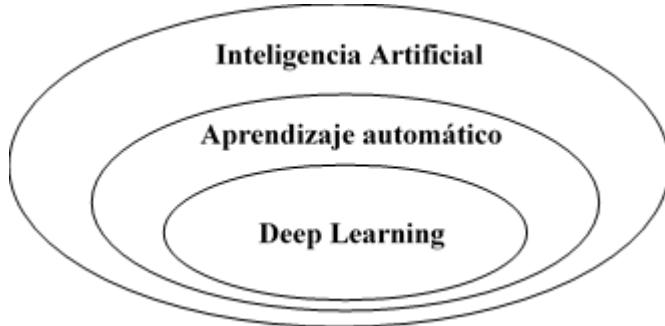
Figura 4

2.1.3.2 Deep Learning. Las técnicas de Deep Learning son un subconjunto dentro de un subconjunto. Forman parte del conjunto de técnicas de aprendizaje automático, que a su vez son un subconjunto de las técnicas de utilizadas en Inteligencia Artificial. (véase figura 4)

El Deep Learning como un subconjunto de técnicas de aprendizaje automático e Inteligencia Artificial

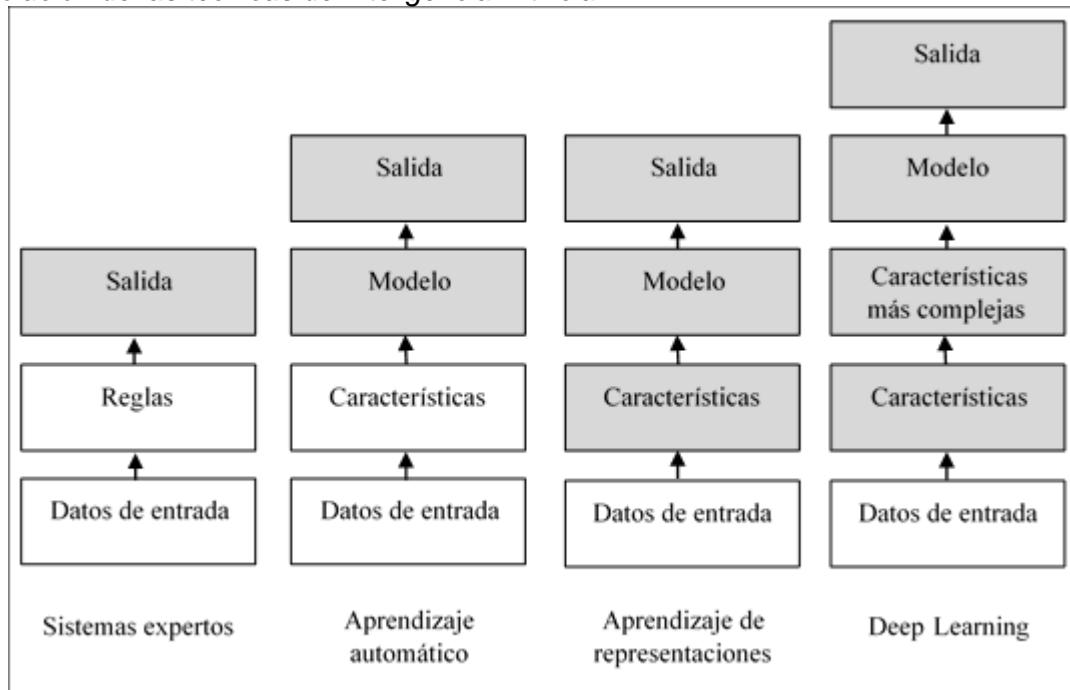
Figura 5

La continuación natural de esa progresión, en la que cada vez se automatizan más etapas del proceso de aprendizaje, nos lleva hasta las técnicas de Deep Learning son capaces de descubrir características a partir de los datos, como técnicas de aprendizaje de representaciones, pero también son capaces de crear nuevas características a partir de otras características. De esa forma son capaces no solo de identificar características que nos ayuden a discriminar mejor en función de la situación en la que encontramos, sino en aumentar el nivel de abstracción al que se trabaja mediante la creación de jerarquías con varios niveles de características, en las que nuevas características se descubren de forma automática a partir de características del nivel anterior. (véase figura 5)

Evolución de las técnicas de Inteligencia Artificial

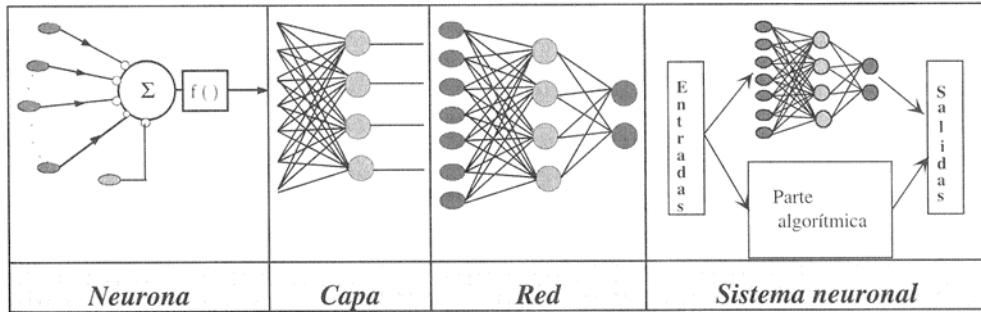
Figura 6

Se introduce el denominado modelo estándar de neurona artificial según los principios descritos en Rumelhart y McClelland (1986) y McClelland y Rumelhart (1986). Siguiendo dichos principios, la i-ésima neurona artificial estándar consiste en: (véase Figura 6)

Sistema global de proceso de una red neuronal

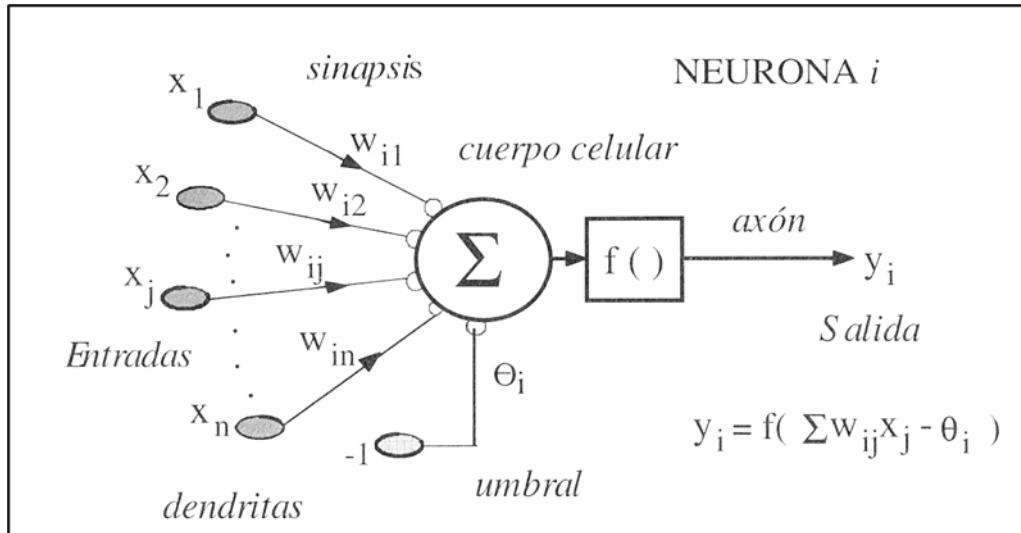
Figura 7

Una función de activación, la cual representa simultáneamente la salida de la neurona y su estado de activación. Si denotamos por y_i dicha función de activación se tiene $y_i = f_i(h_i) = f_i(\sum_{j=0}^n \omega_{ij}x_j)$. (véase figura 7)

Modelo de neurona artificial estándar

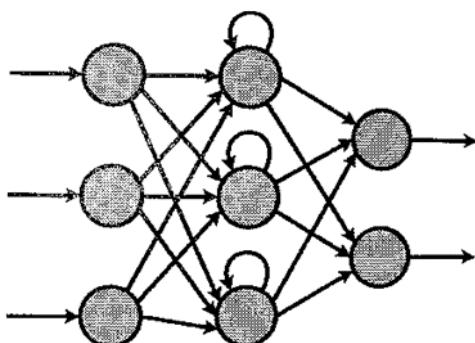
Figura 8

Esquema estándar de una red neuronal recurrente

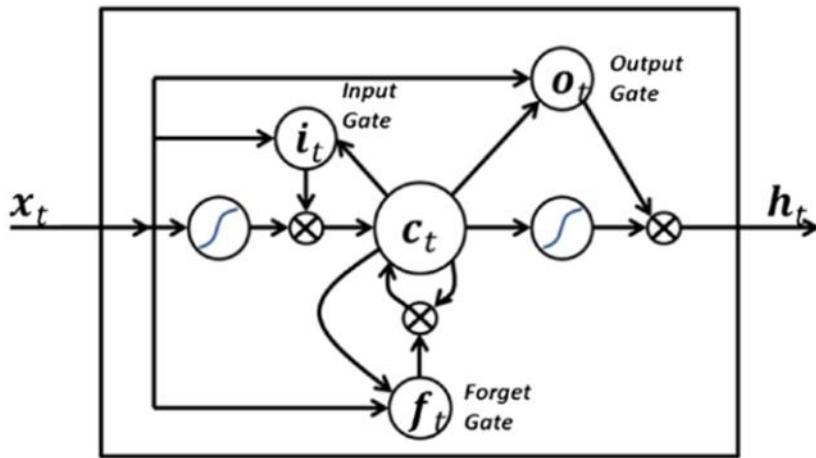
Figura 9

Visualización de una red LSTM

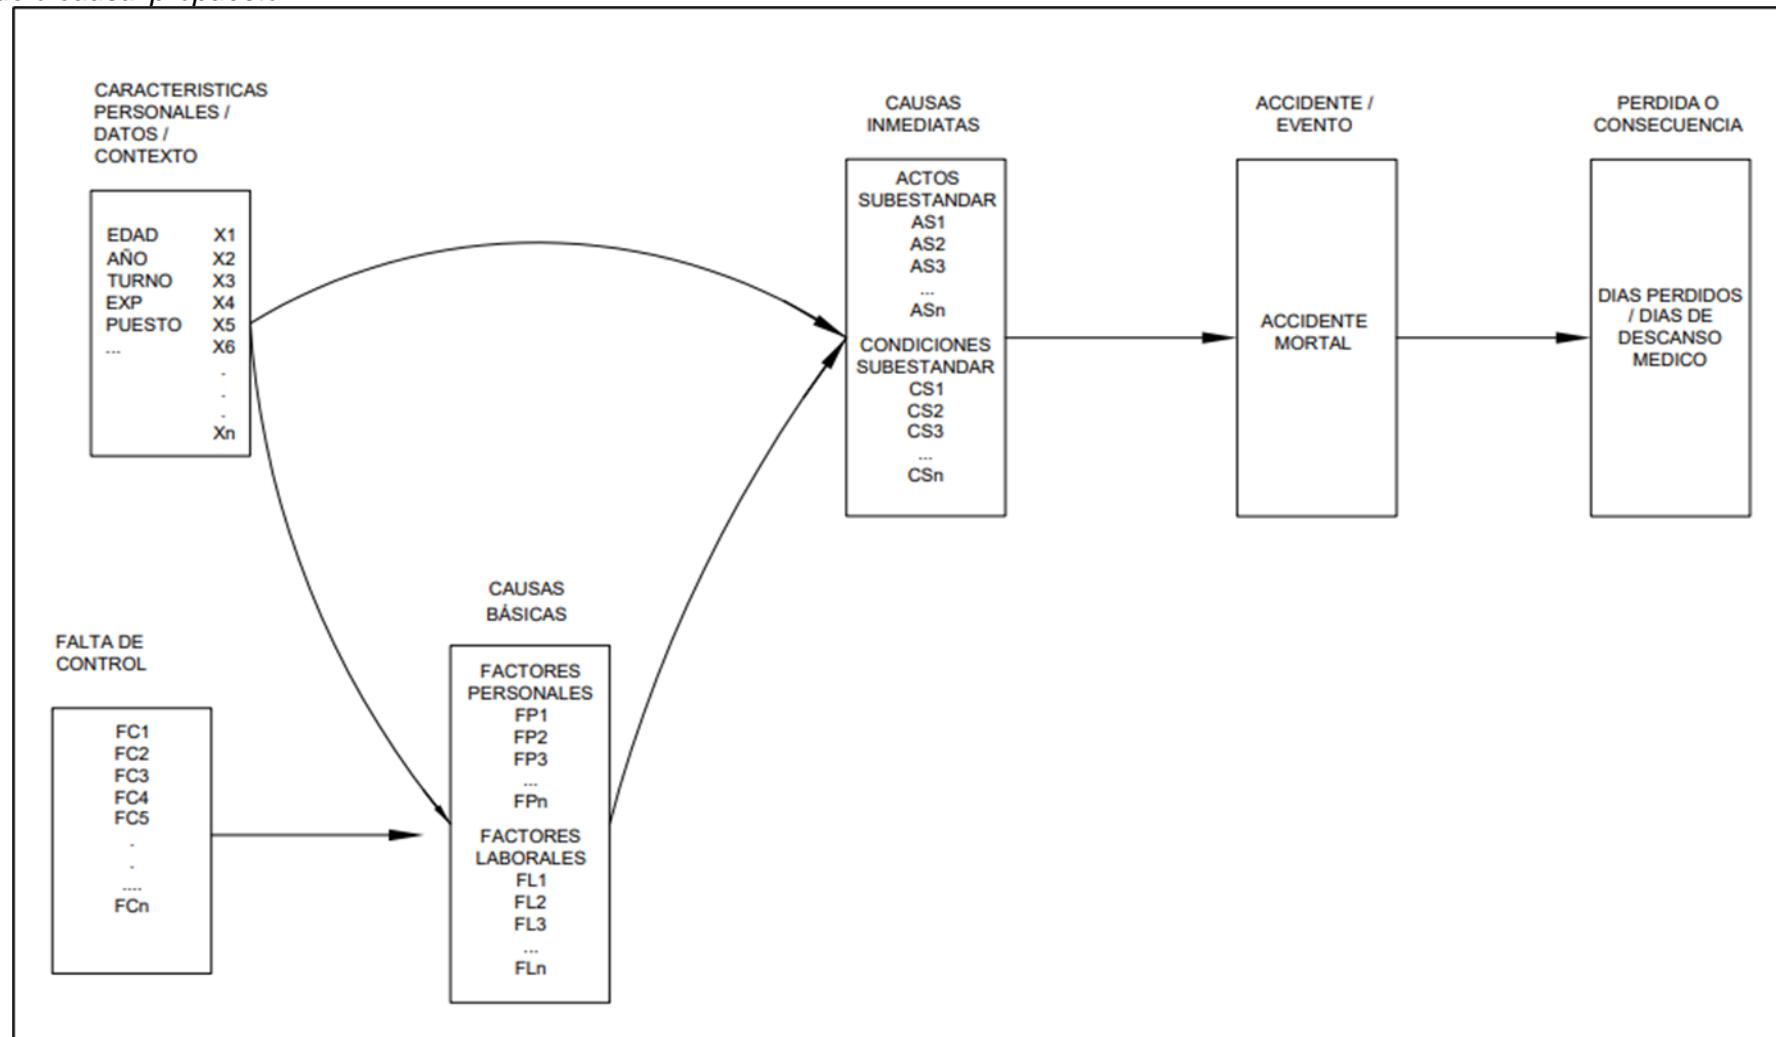
Figura 10

Modelo causal propuesto

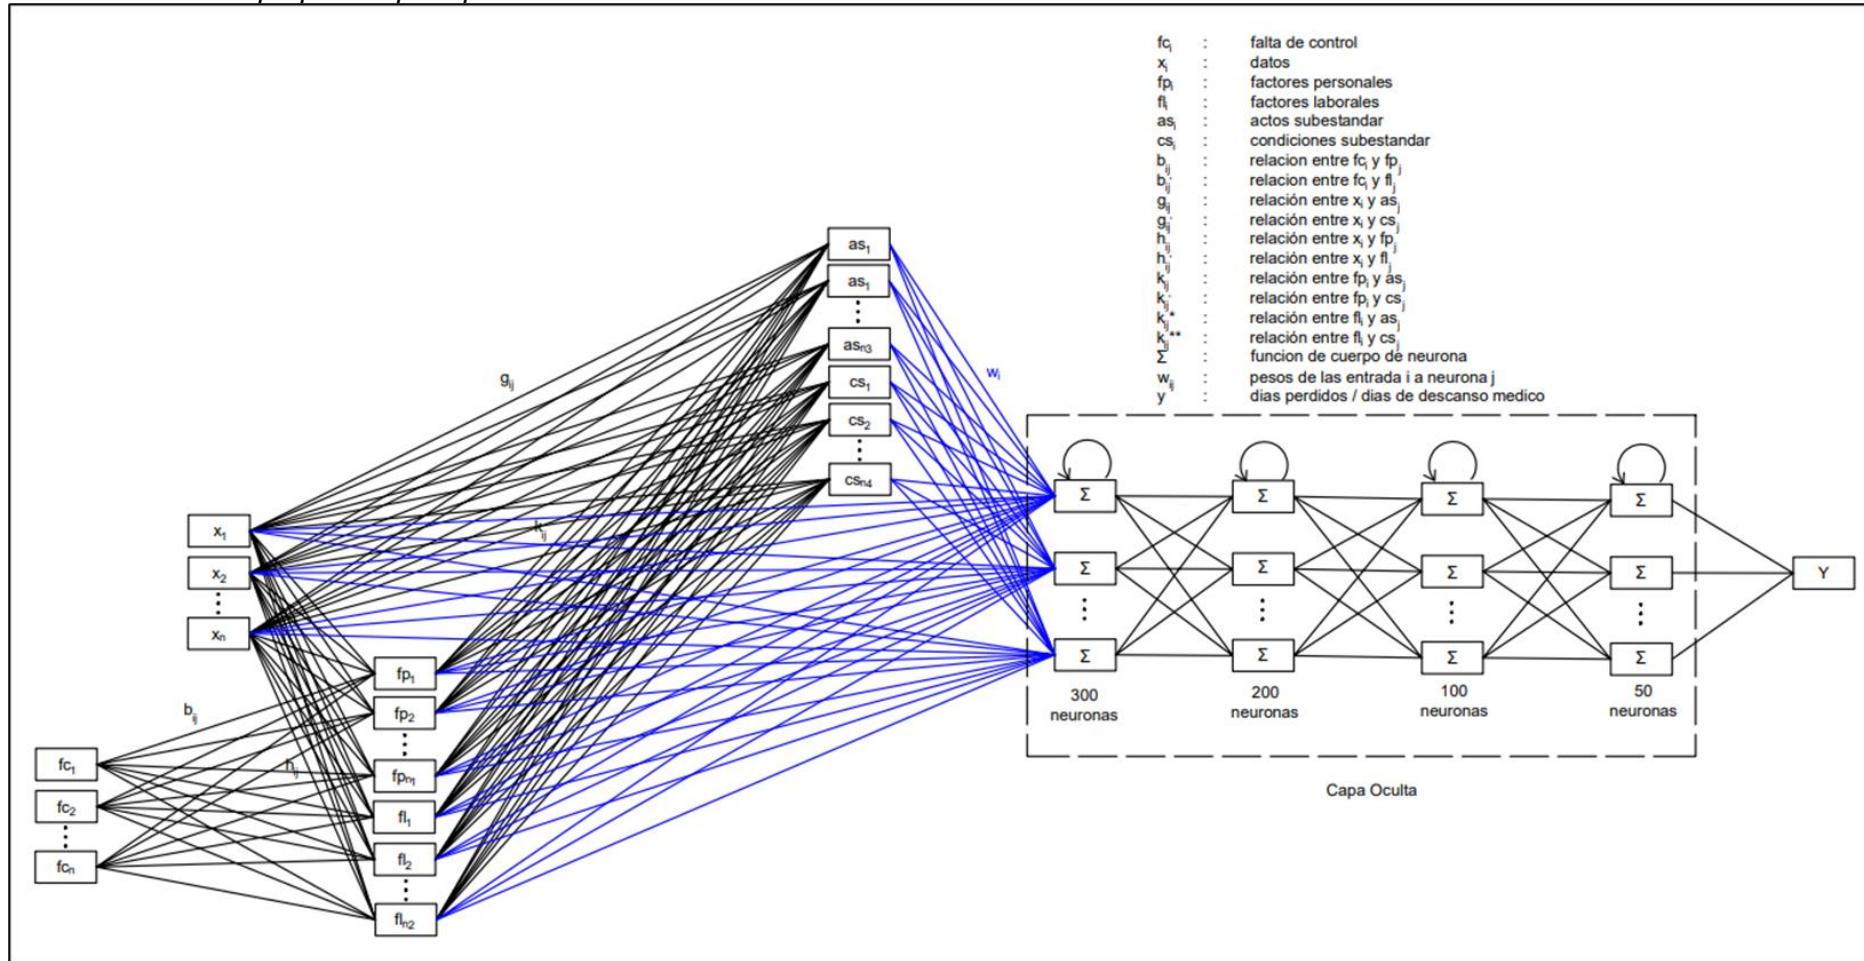
Figura 11

Modelo estructural propuesto para predecir accidentes con redes neuronales recurrentes

Se plasman las ecuaciones que tienen relación directa con las variables tomando en cuenta el modelo estructural propuesto.

La matriz final resultado de la concatenación, es la matriz para procesar. Esta matriz cuenta con 138 filas y 188 columnas, estos datos involucran a variables de diferentes tipos desde cuantitativas y cualitativas además de ser continuas o discretas. Las variables utilizadas para la predictibilidad de accidentes se muestran a continuación. Esta interacción de variables puede visualizarse a través de un modelo causal (véase figura 10). Además, se muestra el modelo estructural donde se visualiza la interacción de las variables, flujos y se plasman las ecuaciones del modelo (Véase Figura 11).

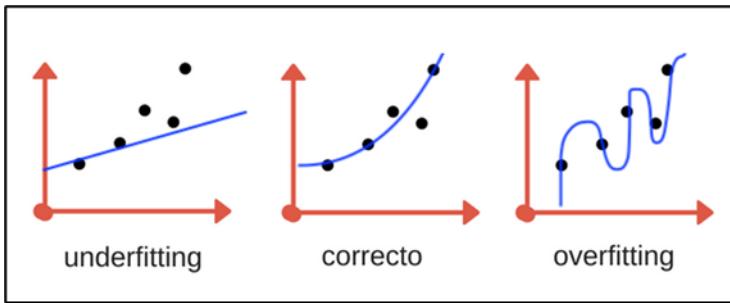
Figura 12

Ejemplos de ajuste de modelo

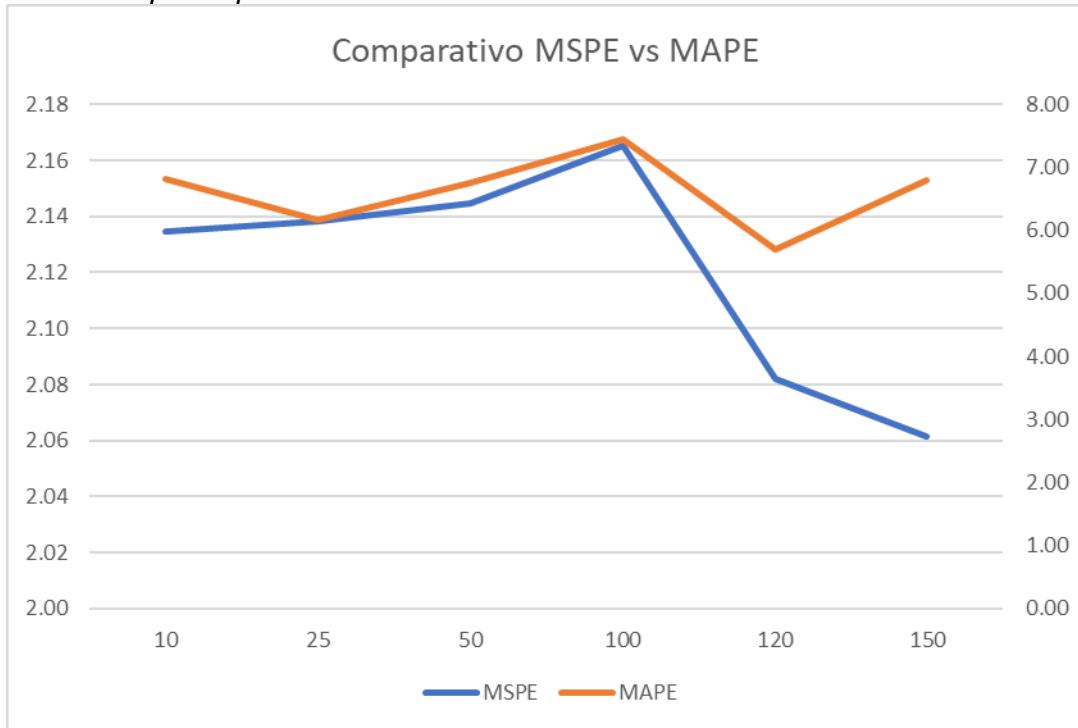
Figura 13

Variación de épocas para obtención de error mínimo.

El cuadro comparativo de los parámetros de cálculo del error de predicción considerando el MAPE de 5.7%, teniendo en cuenta ello, el error mínimo es cuando se realiza el procesamiento de los datos en 120 épocas (epoch).

Para la optimización de modelo se realizan pruebas con determinada cantidad de épocas con el objetivo de encontrar el mínimo error porcentual absoluto medio.

By applying the regression models, it is feasible to apply predictive models of accident rate; it was also found that the model is optimized in 120 epochs, obtaining an average absolute percentage error of 5.7%.

Se agregan al proceso 3 capas adicionales de 200, 100, 50 y 1 neuronas esta ultima capa representa el valor final predicho. Se inicia el entrenamiento del algoritmo con 10, 25, 50, 100, 120 y 150 épocas. El valor para memorias (batchsize) son 23 ingresos, ese numero representa el numero promedio de accidentes mortales dentro de los años analizados el cual se aproxima al periodo de 1 año.

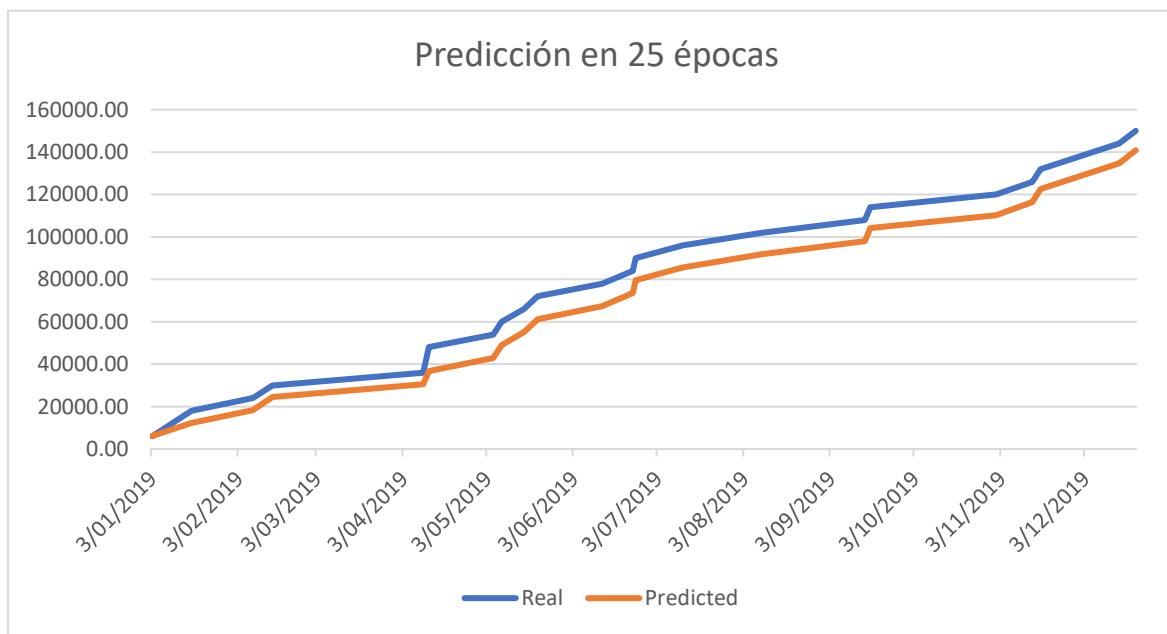
Anexo 3: Cálculo de errores en la corrida del modelo predictivo en 25 épocas o iteraciones.

01/12/2019	6000	6089.19	138000.00	128644.24	7954.8561	89.1900	0.0002	0.0149
15/12/2019	6000	6089.19	144000.00	134733.43	7954.8561	89.1900	0.0002	0.0149
21/12/2019	6000	6107.01	150000.00	140840.44	11451.1401	107.0100	0.0003	0.0178
Total	150000	140840.44			3033544.7338	626.3774	2.1383 %	6.1704 %
				RMSE	1741.7074

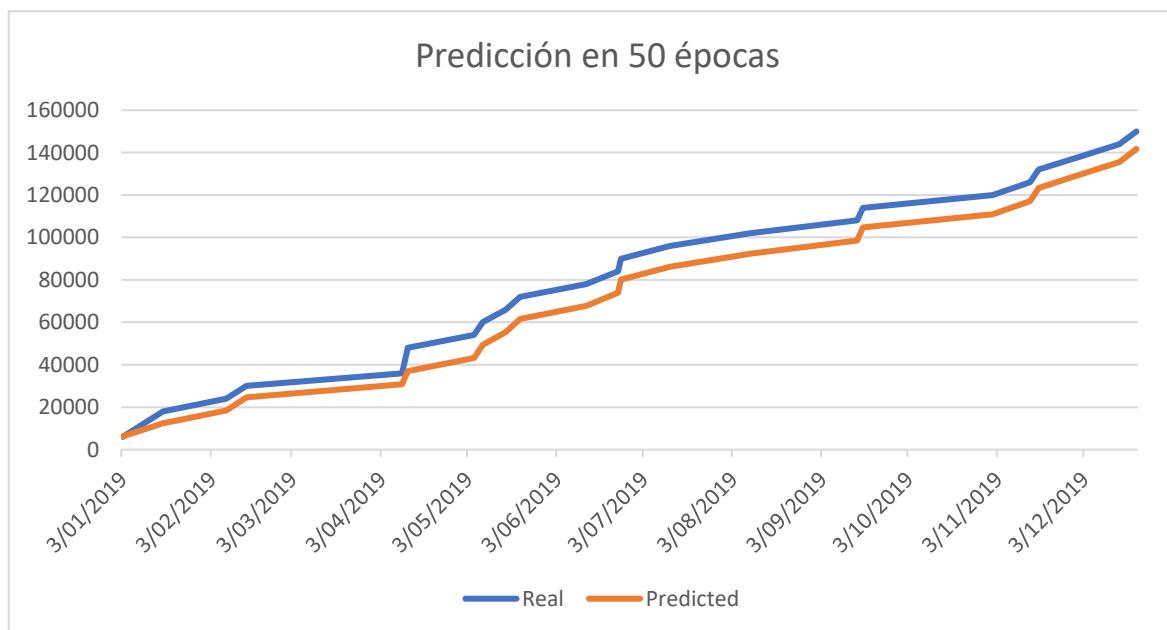
Anexo 4: Cálculo de errores en la corrida del modelo predictivo en 50 épocas o iteraciones.

01/12/2019	6000	6137.87	138000	129454	19008.1369	137.8700	0.0005	0.0230
15/12/2019	6000	6137.87	144000	135591.87	19008.1369	137.8700	0.0005	0.0230
21/12/2019	6000	6138.8	150000	141730.67	19265.4400	138.8000	0.0005	0.0231
Total	150000	141730.67			3012175.0271	659.7291	2.1445 %	6.7485 %
					RMSE	1735.5619

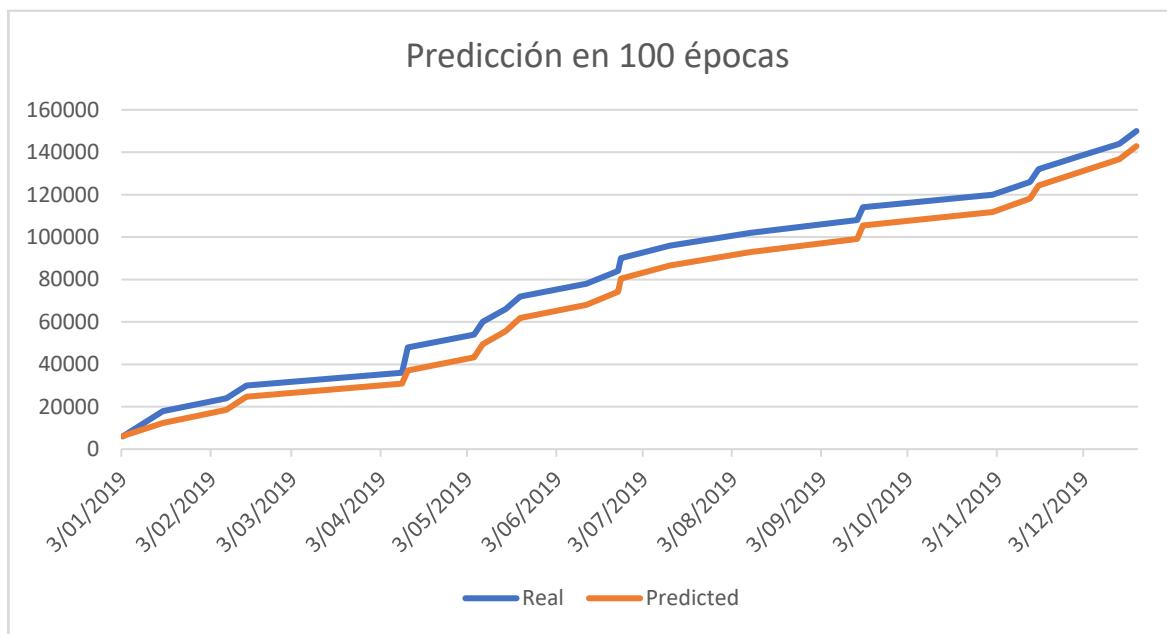
Anexo 5: Cálculo de errores en la corrida del modelo predictivo en 100 épocas o iteraciones.

01/12/2019	6000	6186.74	138000	130560.99	34871.8276	186.7400	0.0010	0.0311
15/12/2019	6000	6186.74	144000	136747.73	34871.8276	186.7400	0.0010	0.0311
21/12/2019	6000	6133.6	150000	142881.33	17848.9600	133.6000	0.0005	0.0223
Total	150000	142881.33			2974596.4234	699.4474	2.1651 %	7.4535 %
					RMSE	1724.7018

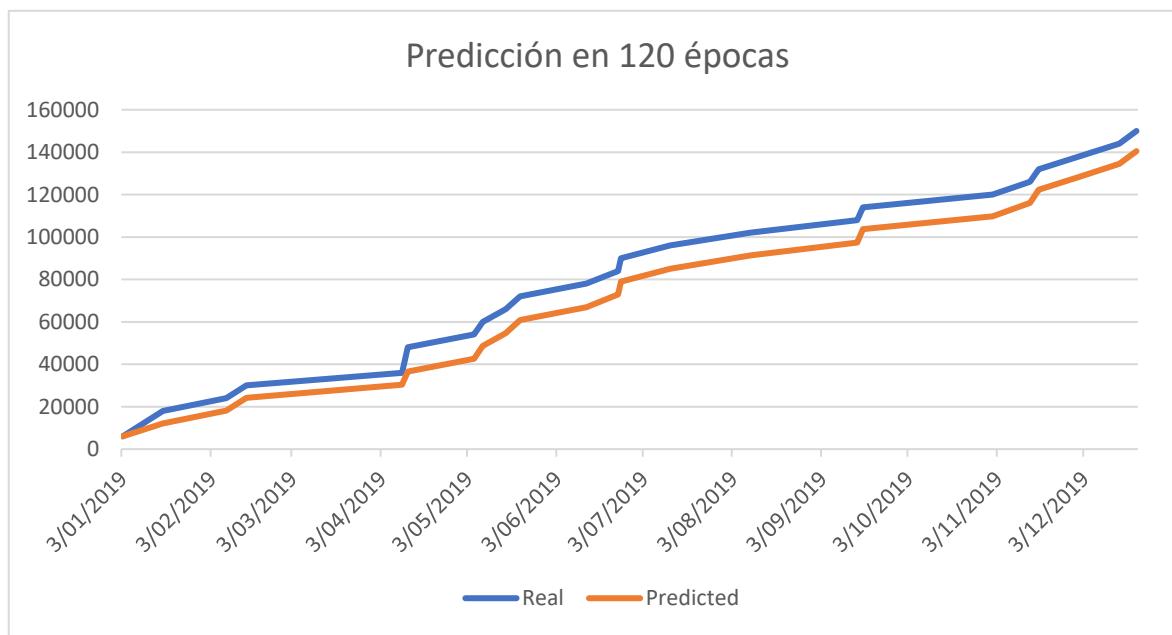
Anexo 6: Cálculo de errores en la corrida del modelo predictivo en 120 épocas o iteraciones.

01/12/2019	6000	6089.29	138000	128341.64	7972.7041	89.2900	0.0002	0.0149
15/12/2019	6000	6089.29	144000	134430.93	7972.7041	89.2900	0.0002	0.0149
21/12/2019	6000	6041.02	150000	140471.95	1682.6404	41.0200	0.0000	0.0068
Total	150000	140471.95			2940704.5808	594.4152	2.0821 %	5.7077 %
				RMSE	1714.8483

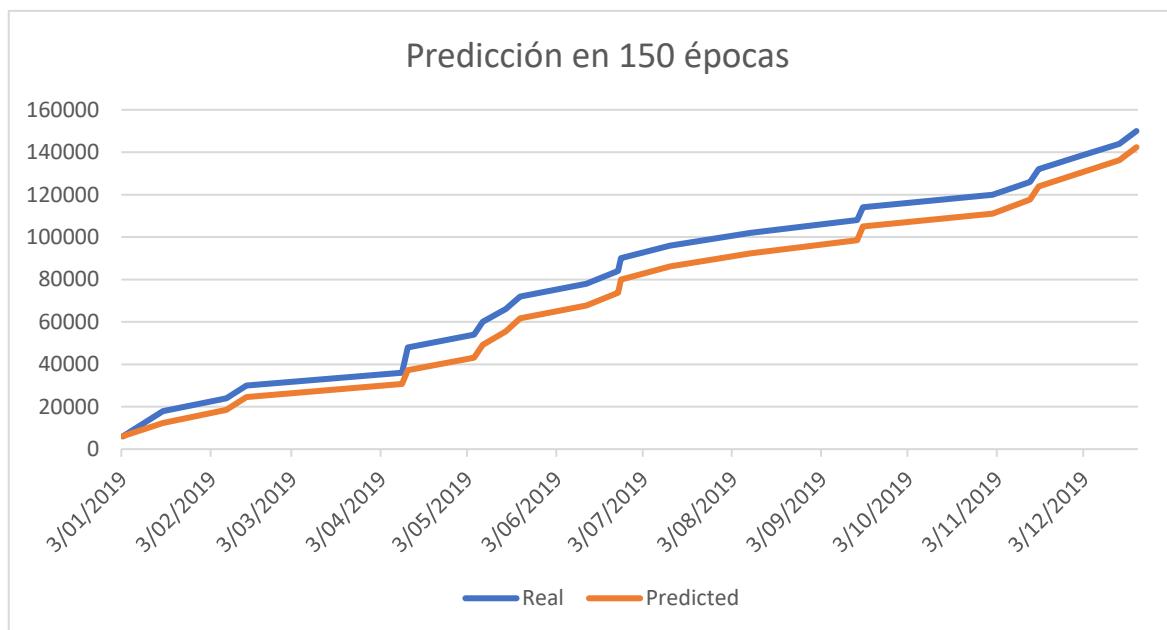
Anexo 7: Cálculo de errores en la corrida del modelo predictivo en 150 épocas o iteraciones.

01/12/2019	6000	6196.99	138000	130033.38	38805.0601	196.9900	0.0011	0.0328
15/12/2019	6000	6196.99	144000	136230.37	38805.0601	196.9900	0.0011	0.0328
21/12/2019	6000	6131.65	150000	142362.02	17331.7225	131.6500	0.0005	0.0219
Total	150000	142362.02			2822429.7114	652.9191	2.0613 %	6.7908 %
				RMSE	1680.0088
