Universidad Nacional de Ingeniería

Facultad de Ingeniería Civil

TRABAJO DE SUFICIENCIA PROFESIONAL

“Control y aseguramiento de la calidad en la construcción de un tramo del colector Canto Grande - San Juan de Lurigancho”

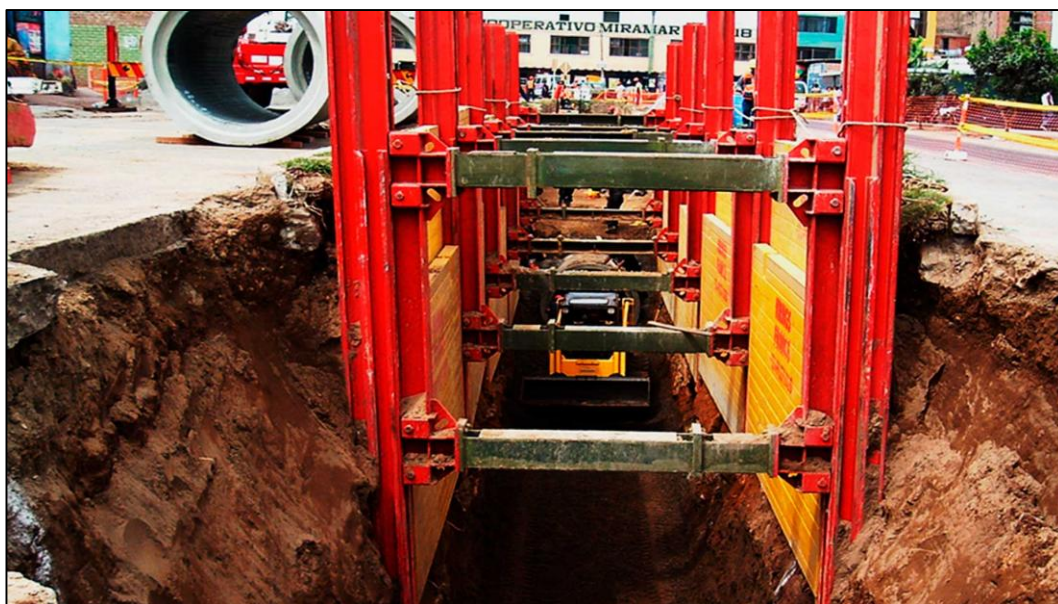
Figura N° 7

Excavación con entibados metálicos en zanja abierta

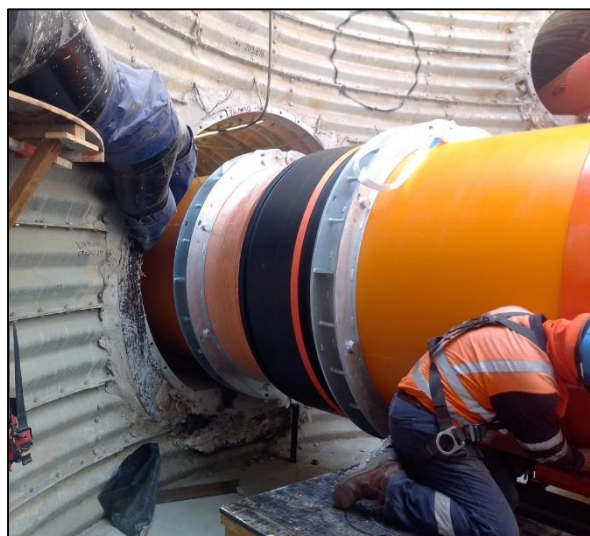
Figura N° 10

Unión entre tuberías mediante electrofusión con acople HDPE

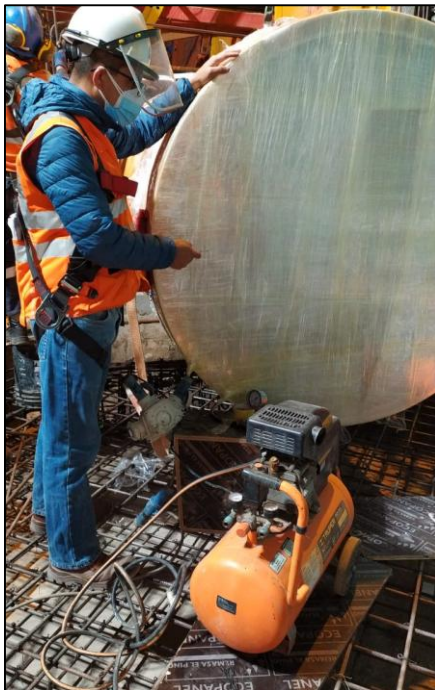
Figura N° 11

Prueba de humo a uniones electro soldadas de HDPE

Se realiza una inspección visual para detectar fugas de humo, en caso existiese se vuelve a soldar las tuberías con otro acople.

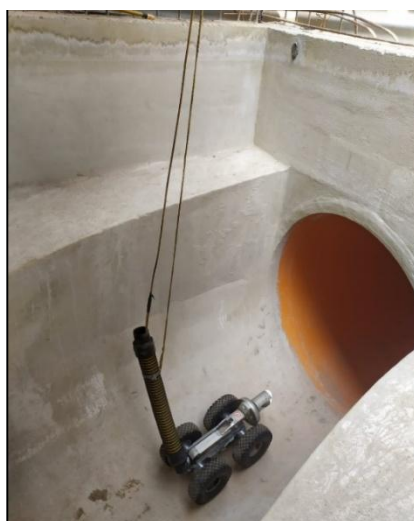
Figura N° 12

Inspección Televisiva de tuberías mediante cámaras sobre ruedas

Una inspección de cámara es un procedimiento técnico que permite visualizar en detalle el interior de sus tuberías de aguas residuales. También conocida como inspección de video, inspección televisiva o teleinspección, esta técnica utiliza una cámara especial conectada a una pantalla a través de un cable flexible. La cámara transmite en tiempo real imágenes y graba videos del interior de las tuberías. Existen dos tipos principales de cámaras de inspección: las cámaras radiales, de pequeño tamaño, que son empujadas manualmente por el operador a través de las tuberías, y las cámaras autoimpulsadas, más grandes, que se desplazan con la ayuda de un carro motorizado (ver Figura N°12)

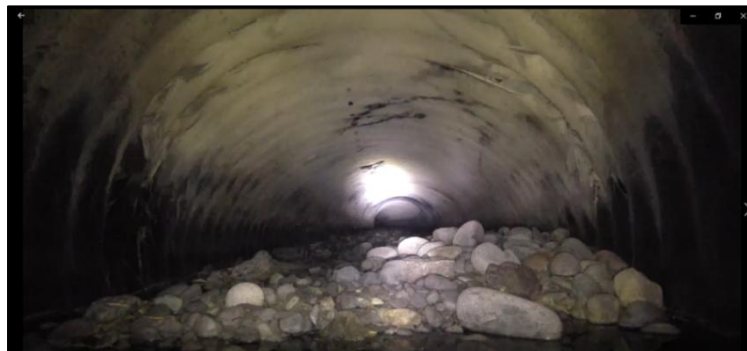
Figura N° 15

Tramo C-4 a BP-C3 colapsado y colmatado en tubería Polietileno Corrugado de 1500 mm

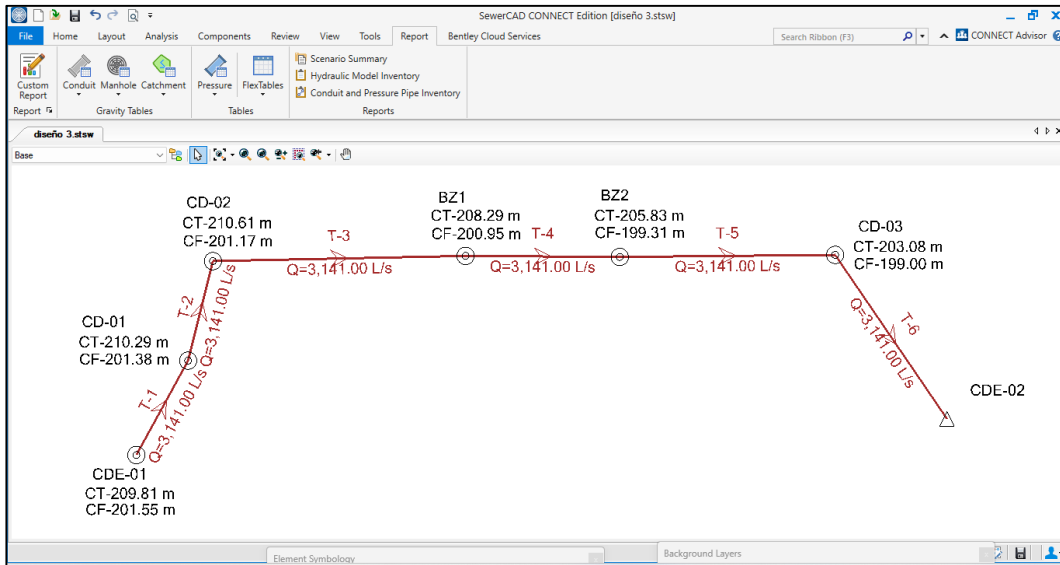
Figura N° 18

Diseño en planta de tramos en SEWERCAD

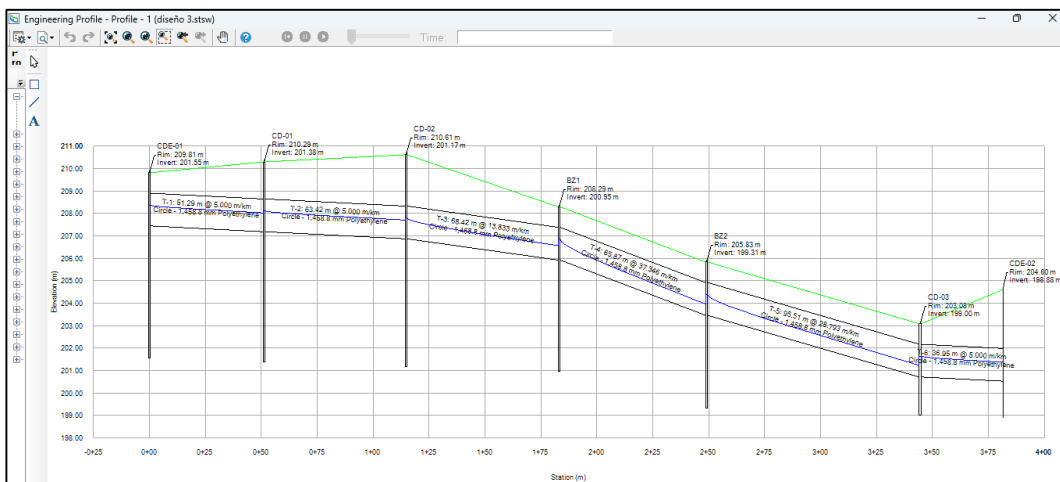
Figura N° 19

Perfil de tramos en SEWERCAD

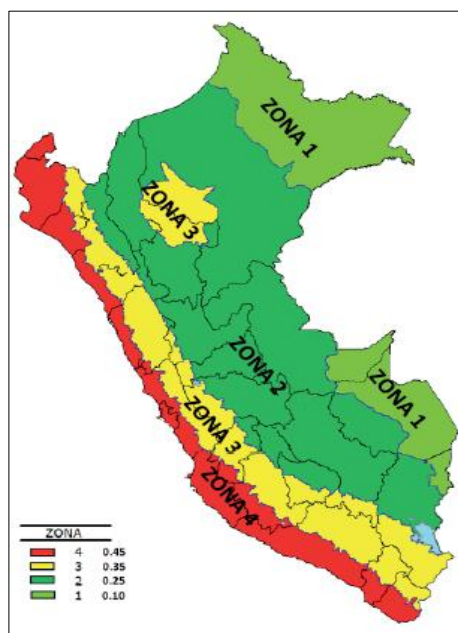
Figura N° 22

Mapa de intensidades sísmicas

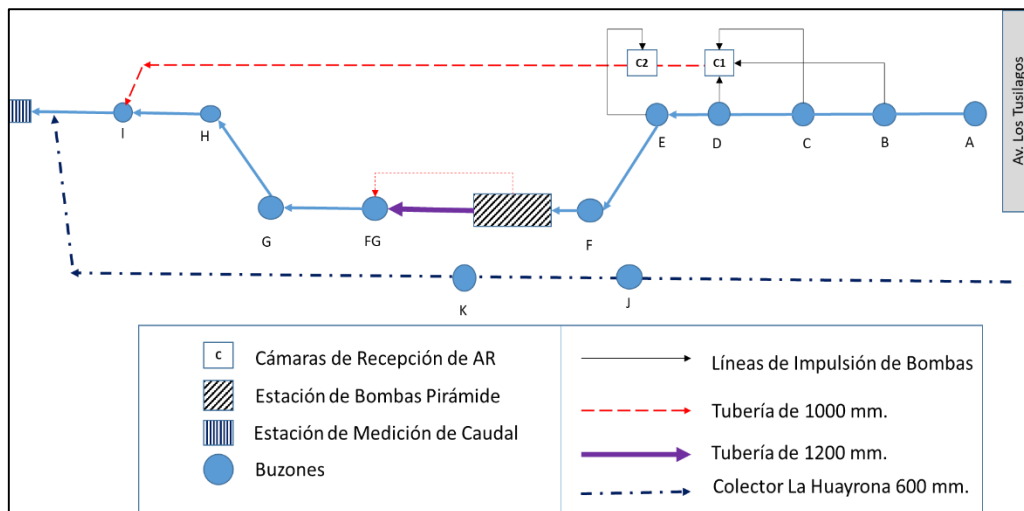
Figura N° 25

Bombeo provisional de aguas residuales

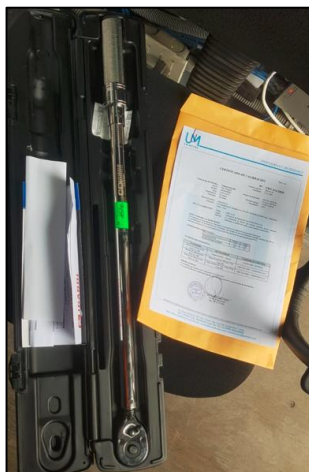
Figura N° 32

Torquímetro calibrado, identificado y protegido

Estos dispositivos de seguimiento y medición, también llamados Equipos IME (Inspección, Medición o Ensayo) se calibraron antes de su utilización, en lugares autorizados y certificados por INACAL. La lista de equipos IME en el proyecto se muestra en el Anexo 4. Además, se identificaron con un sticker para poder determinar su estado de calibración y también se protegieron contra los daños y el deterioro durante la manipulación, el mantenimiento y el almacenamiento (Ver Figura N°32).

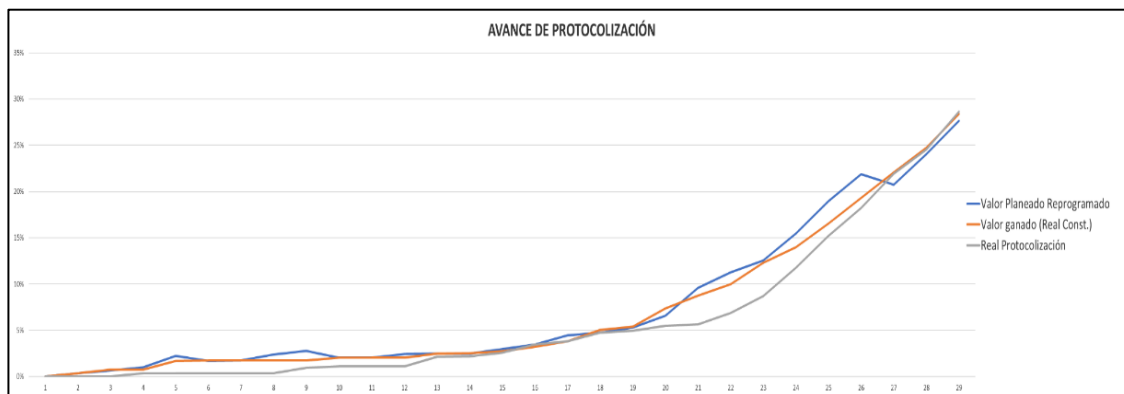
Figura N° 34

Curva S con el avance de protocolización

Asimismo, esto nos sirve para medir las desviaciones del avance de protocolización (indicador de calidad) con la curva S generado por el valor ganado y el programado por construcción semana tras semana (Ver Figura N°34).

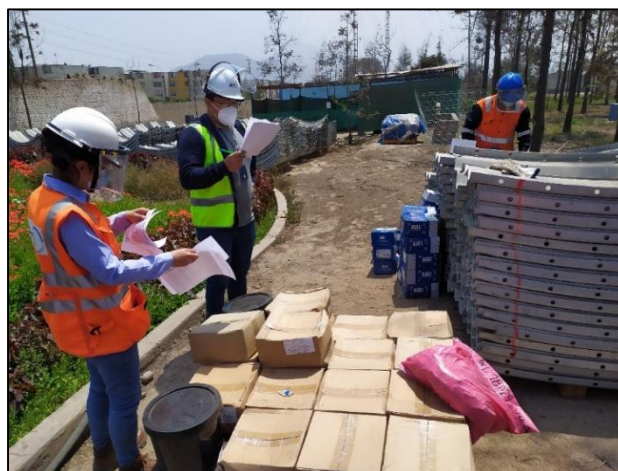
Figura N° 36

Recepción de planchas de acero corrugado y pernería con el Cliente (SEDAPAL)

- b) Recepción de Materiales: Se realizan recepciones parciales de planchuelas de acero corrugado y pernería, según diámetro de diseño. Estas se dan por aceptado y validado con el Cliente (Ver Figura N°36) cuando los materiales cumplan con el diseño de túnel o poza liner, así como las normas de fabricación, galvanizado y/o planos aprobados por el Cliente, esto se deja asentado en el Registro de Inspección de Materiales.

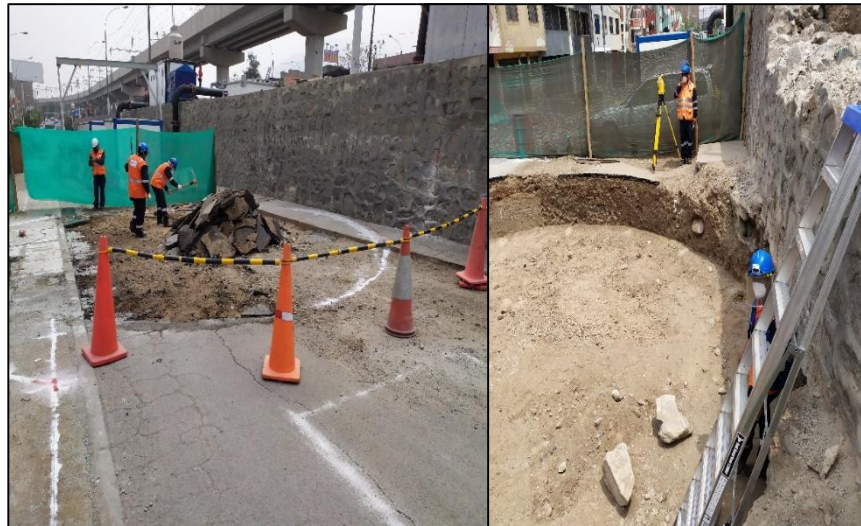
Figura N° 37

Trazo y excavación de poza en cámara de bombeo CIS-01

- c) Trazo y dirección de poza de excavación: Se mide topográficamente con la estación total calibrada (Ver Figura N°37), y se da por aceptado cuando el trazo y dirección de la poza cumplan las tolerancias especificadas en las EE.TT, esto quedará registrado en el Registro de Control Topográfico FC-TOP-01-F1.

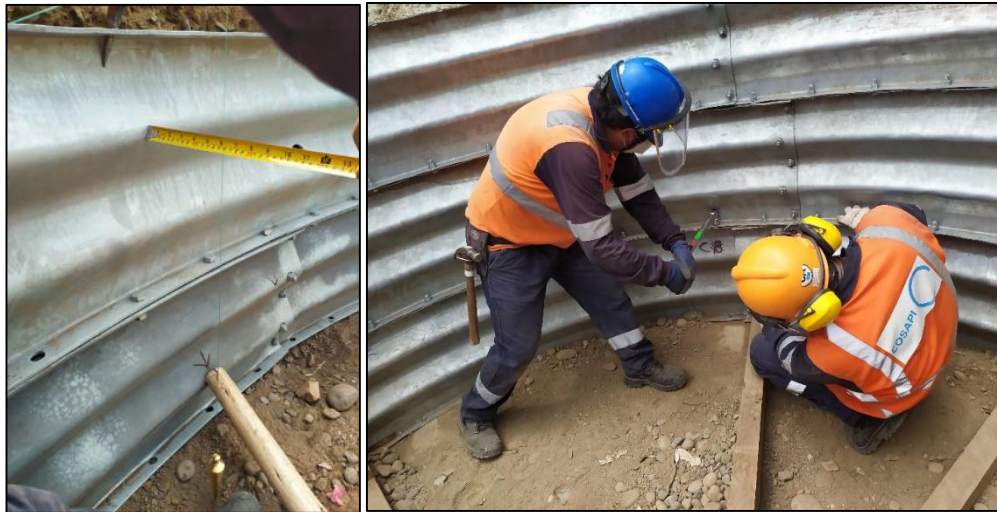
Figura N° 38

Ajuste de pernos y prueba de torque en poza liner

- d) Empalme de planchas de acero corrugado: Se ensamblan las planchas de acero corrugado según configuración descrita en los planos, formando de esta manera un anillo del diámetro de la poza. Una vez armado tres anillos liner se procede a ajustar todos los pernos de unión. Finalmente se realizan dos mediciones para dar por aceptada la instalación (Ver Figura N°38):
- Inspección de calibración vigente del torquímetro
 - Verificación topográfica de verticalidad de anillos
 - Prueba de torque sometido al 5% de tuercas en las uniones transversales y longitudinales deben superar el torque mínimo permisible de 16 ± 2 kg-m, todo ello queda registrado en el Registro de Control de Torque.

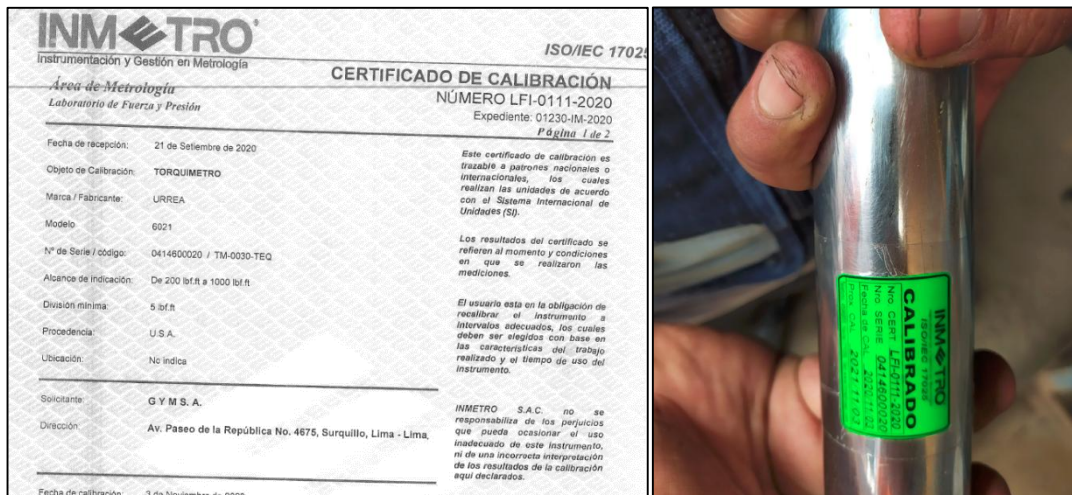
Figura N° 39

Verificación de calibración vigente de Torquímetro de golpe

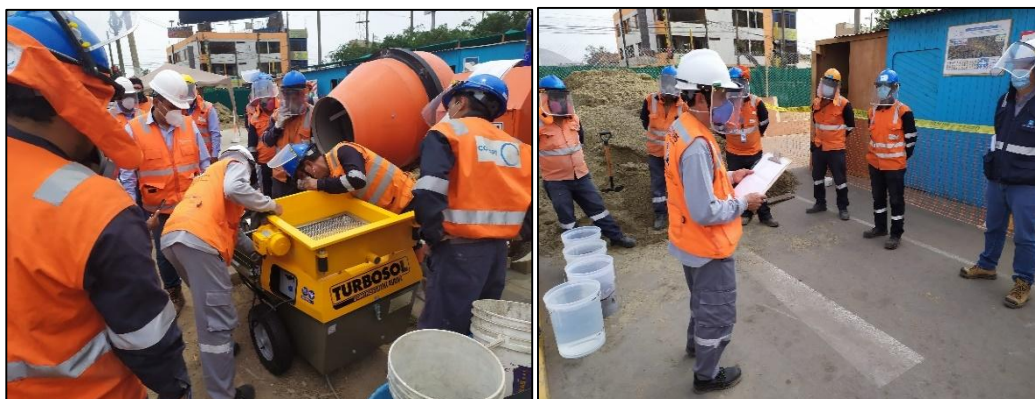
Figura N° 40

Capacitación uso de Bomba de inyección Mini Avant – TURBOSOL y rotulado de baldes para dosificación de mezcla

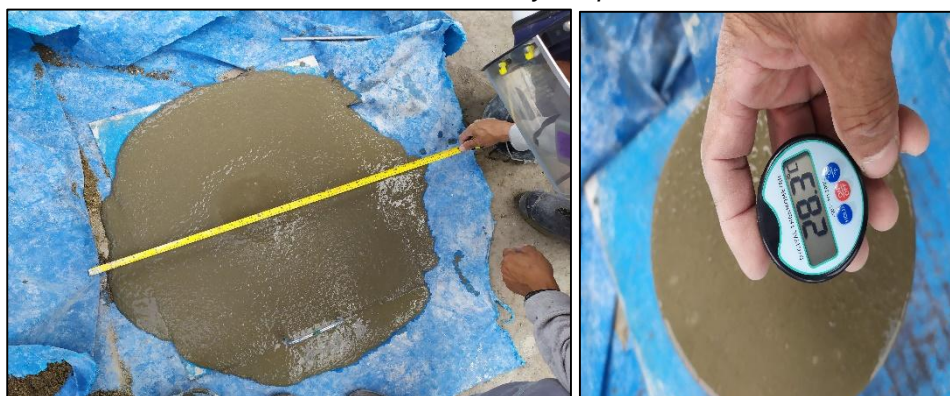
Figura N° 41

Control de mortero fresco: extensibilidad de mortero y temperatura

- e) Inyección de mortero rheoplástico: Se inicia con la capacitación del uso del equipo de mezcla e inyección, así como el diseño del mortero. Se da por aceptado cuando se cumpla con el diseño de mezcla del mortero aprobado por la Supervisión, cuando se haya completado la inyección en los anillos liner instalados, esto queda registrado en el Registro de Mortero Fresco (ver Figura N°41) y finalmente cuando se haya muestreado los cubos de mortero a 7 y 28 días (ver Figura N°42)

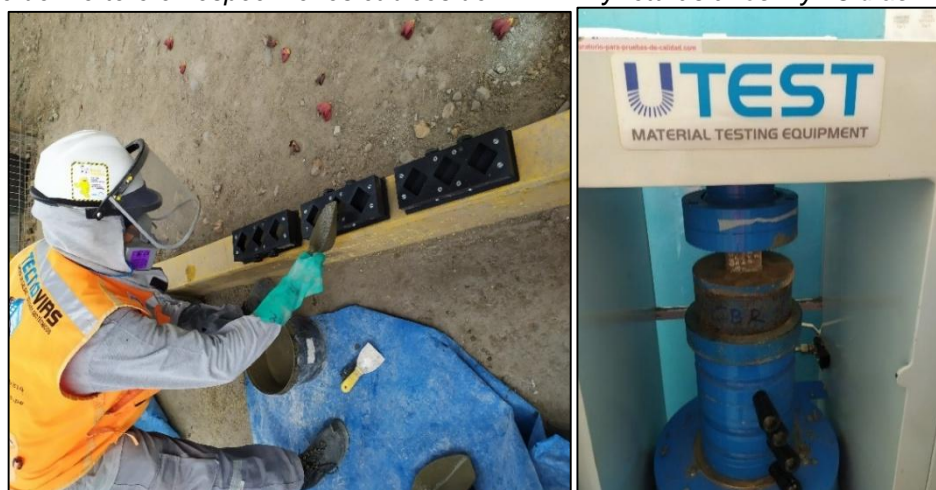
Figura N° 42

Muestreo de mortero en especímenes cúbicos de 2"x2"x2" y roturas a los 7 y 28 días.

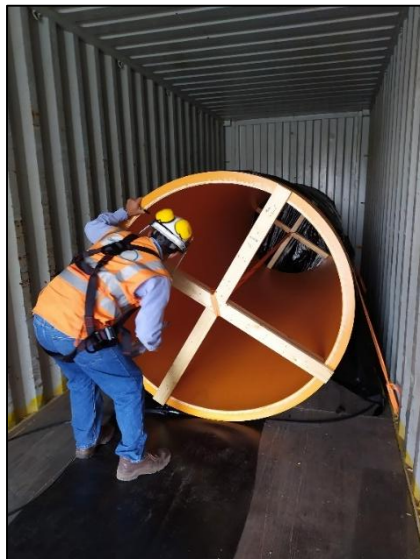
Figura N° 49

Llegada de tuberías HDPE al Almacén del Proyecto

El transporte de las tuberías desde el puerto del Callao se realizará con una cama baja, como se muestra en la Figura N°49.

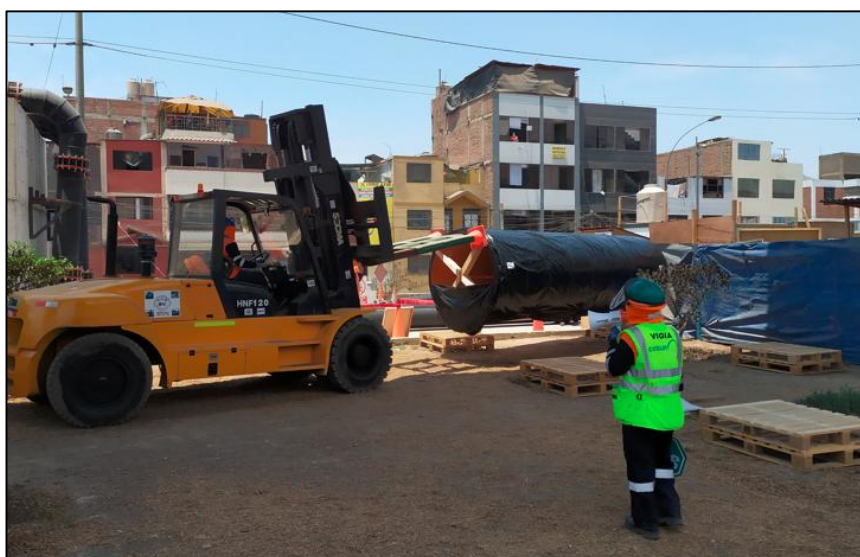
Figura N° 50

Descarga con montacargas de 12 ton de capacidad y horquilla de 1200 mm de longitud.

Para el proceso de izaje de carga no se debe usar cadenas de elevación de metal pues estos podrían dañar la tubería (Ver Figura N°50)

- 01 montacarga o grúa con una capacidad mayor a 6 ton y con Longitud de horquilla mayor a 1.00 m
- En caso sea transportado por grúa, el uso de 02 eslingas con capacidad mayor a 2 ton
- Manto o trapos industriales a lo largo de la horquilla para evitar daños a la tubería

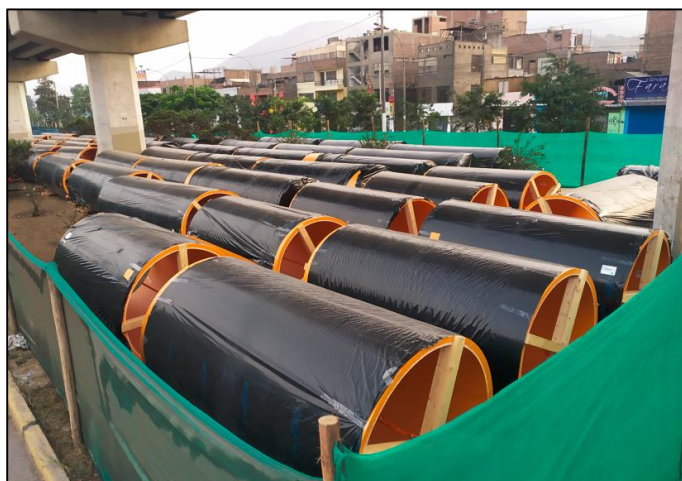
Figura N° 51

Almacenamiento de tuberías HDPE 1600 mm en el proyecto

Para el almacenamiento, se deberá tener una distribución que permita realizar inspecciones visuales, tal y como se ve en la Figura N°51.

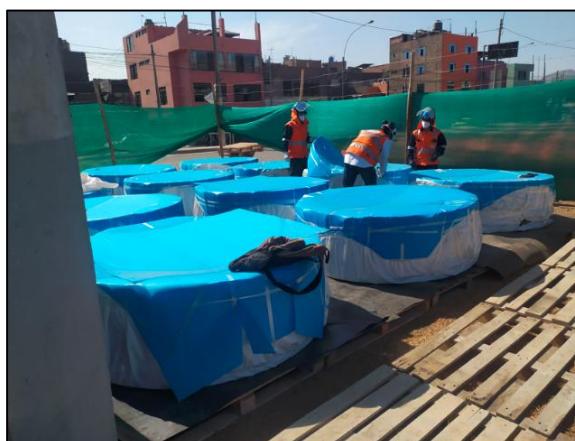
Figura N° 52

Almacenamiento de Acoples HDPE 1600 y 630 mm en almacén del proyecto

Todos los accesorios deben almacenarse en su embalaje original y en un área protegida para evitar la influencia de las condiciones ambientales y daños mecánicos hasta que se utilicen (ver Figura N°52).

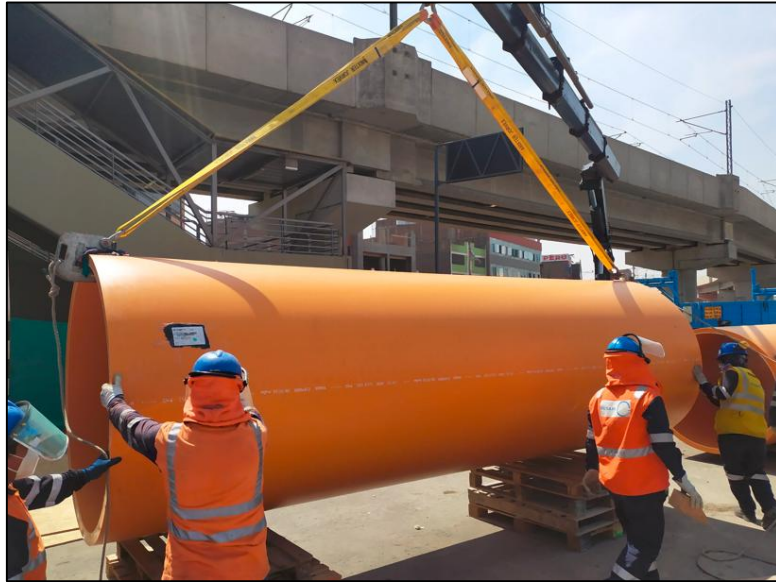
Figura N° 53

Descarga de tuberías HDPE hacia el lugar de tratamiento previo a las electrofusión.

Para el transporte del lugar de almacenamiento al frente de trabajo de instalación (pegas de tuberías), se recomienda utilizar un camión grúa, además de un montacarga y eslingas para los trabajos de izaje (Figura N°53).

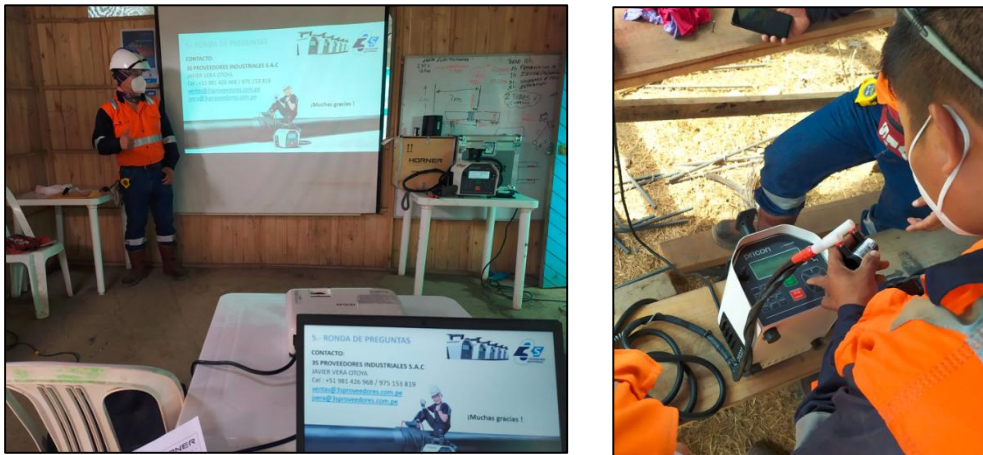
Figura N° 55

Capacitación y certificación de soldadores con equipo HURNER

- Certificado de HURNER bajo la norma ISO 9001.2015
- Certificado de Conformidad del Equipo de Electrofusión de marca HURNER de modelo HST 300 Pricon 2.0
- Registro de capacitación como parte de la homologación de soldadores: teórico y práctico (ver Figura N°55)

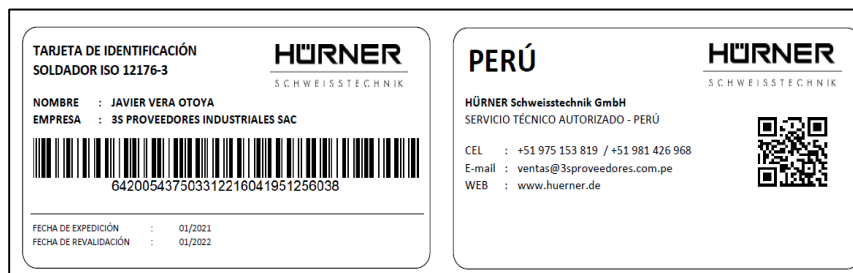
Figura N° 56

Tarjeta de identificación de soldadores ISO 12176-3 para acceso a equipo de electrofusión HURNER HST 300 Pricon 2.0

Según Figura N°56, se emite la tarjeta de Certificación del operador bajo la norma ISO 12176-3:2011 Tuberías y accesorios de plástico con equipo para unir por fusión sistemas de polietileno, el cual tiene como objetivo lograr la interoperabilidad internacional entre la insignia del operador y el equipo de lectura de tarjetas de los equipos de unión por fusión, emitido por HURNER

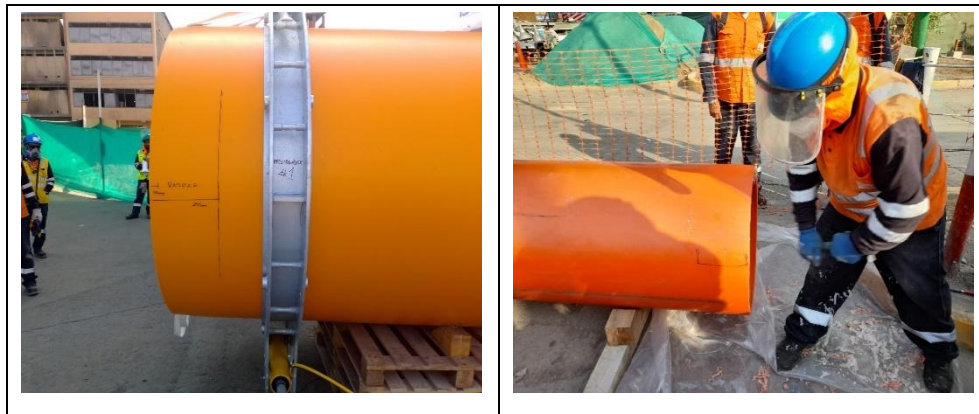
Figura N° 57

Demarcación de área de escarificado.

De acuerdo con la longitud del acople, se demarcará sobre la tubería el área de escarificado que estará comprendido entre 40 y 295 mm (mitad de la longitud del acople), medidos desde el extremo de la tubería. Para tuberías de gran tamaño, se instalará del redondeador sobre la marca realizada en la tubería (borde de acople), como se ve en la Figura N°57.

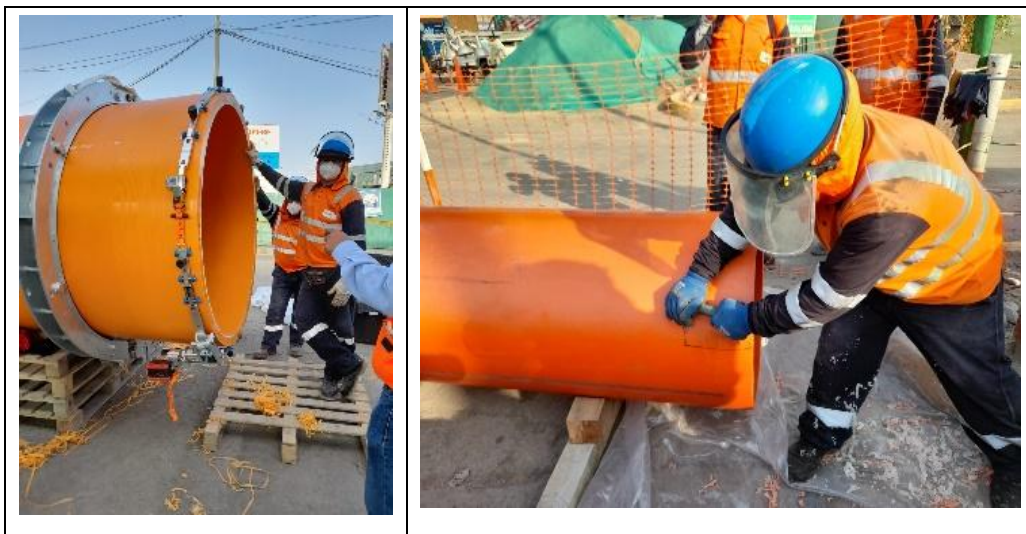
Figura N° 58

Escarificado de zona de contacto con acople de HDPE.

- Para tuberías de gran tamaño, se instalará el escarificador rotacional eléctrico, para realizar el proceso de escarificado (0.2mm) en el área de tubería demarcada, este procedimiento se realizará en ambos extremos de las tuberías a instalar. Tuberías de menor tamaño podrá escarificarse de forma manual (Figura N°58)

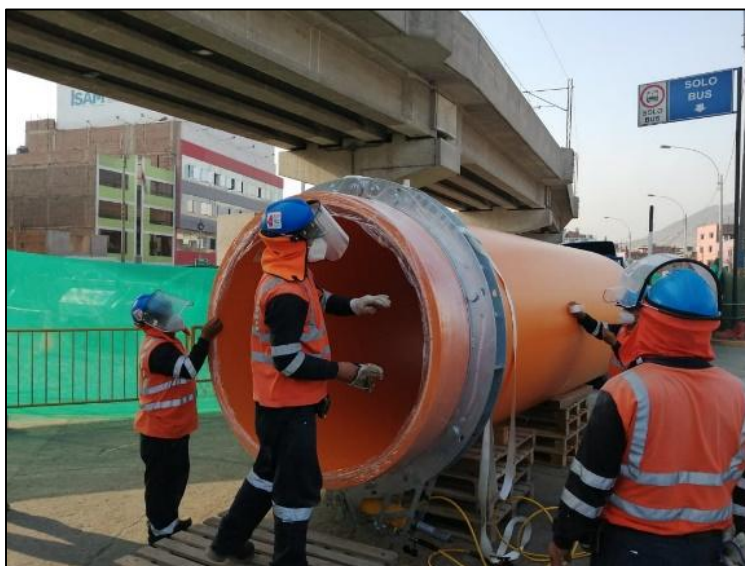
Figura N° 59

Recubrimiento con cinta stretch film de extremo de tubería preparada.

- Terminado el proceso de escarificado, se limpiará la superficie intervenida con alcohol isopropílico y en caso ese extremo de tubería no requiera la colocación del acople se recubrirá con la cinta stretch film (Ver Figura N°59)

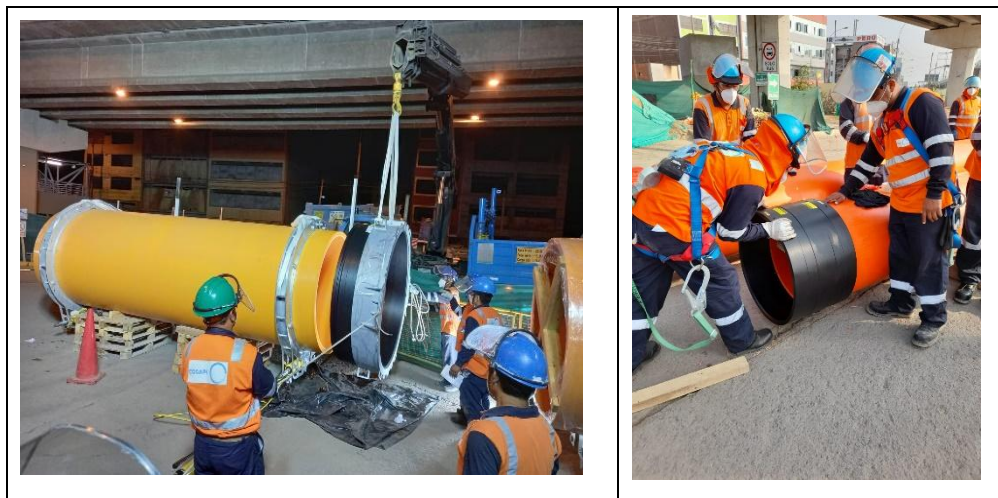
Figura N° 60

Colocación de acople sobre extremo de tubería preparada

- Para tuberías de gran tamaño, se colocará el acople en uno de los extremos de tubería escarificados con apoyo del retractor hidráulico, terminado de colocar el acople en la tubería se retirará el retractor. Para tuberías de tamaño estándar se realizará de forma manual (Ver Figura N°60)

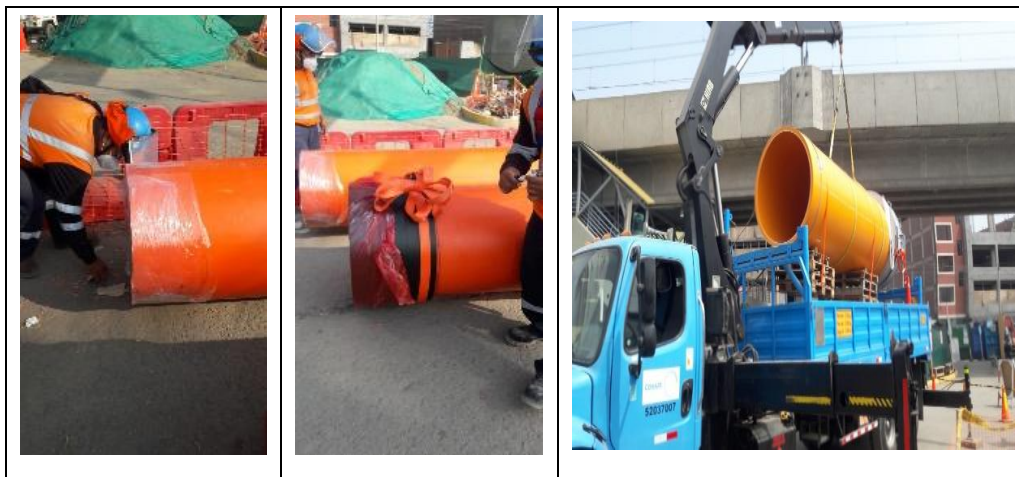
Figura N° 61

Transporte de tubería a frente de trabajo

- Protección con cinta stretch de la superficie del acople y extremo de tubería escarificado film para su transporte al frente de electrofusión (Ver Figura N°61)

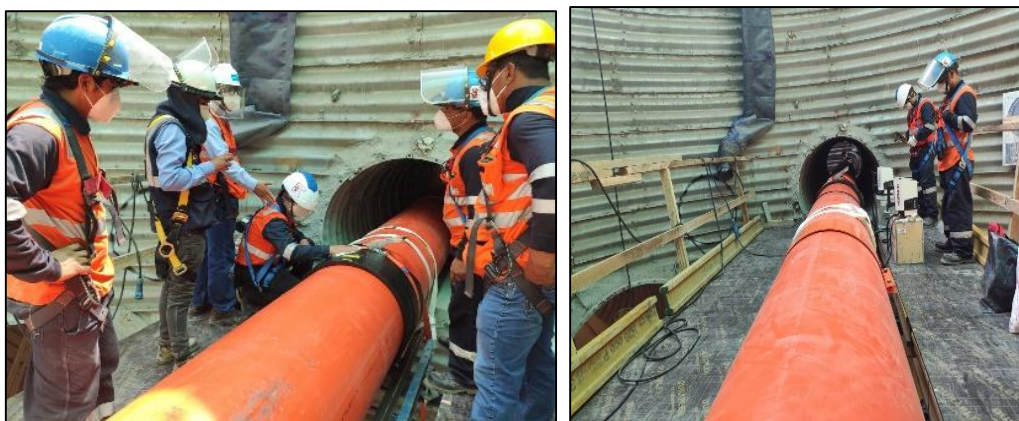
Figura N° 63

Alineamiento de tubería dentro de túnel liner

- Una vez apoyada la tubería sobre los carritos se logrará su alineamiento horizontal y vertical con el eje de trazo de red tubería proyectado (Ver Figura N°63).

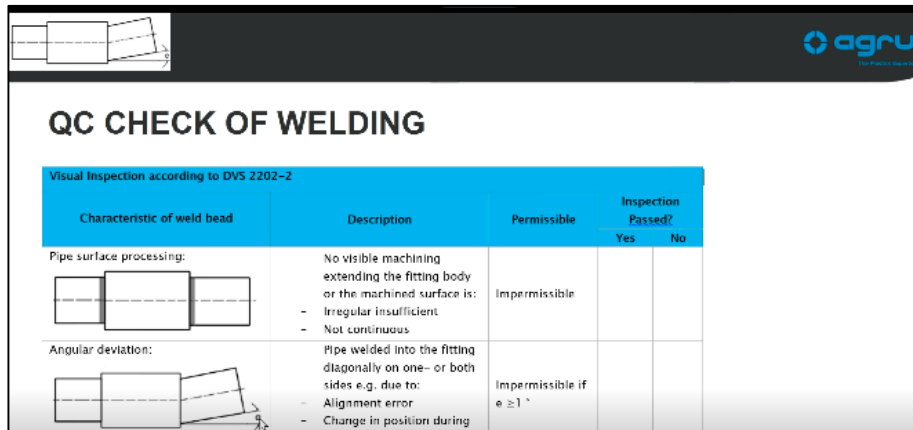
Figura N° 64

Tolerancias de desalineamiento horizontal y vertical.

- Las tolerancias permisibles de distorsión angular es de 1° (Figura N°64)

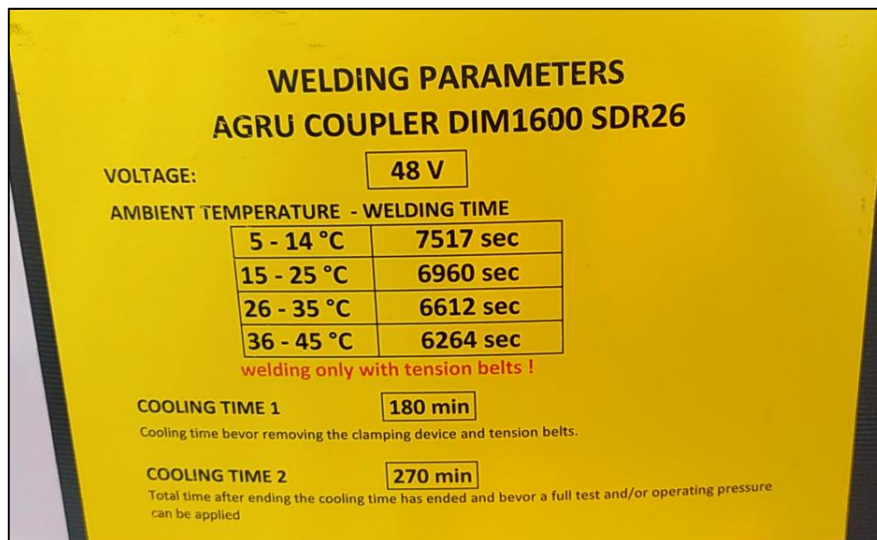
Figura N° 65

Parámetros de electrofusión de acople de tubería HDPE 1600mm.

WELDING PARAMETERS
AGRU COUPLER DIM1600 SDR26

VOLTAGE: **48 V**

- Alineadas las tuberías se procede a instalar un equipo de electrofusión en cada extremo del acople bifilar.
- Cada acople tiene un código de barra que indica las características de la tubería y el tiempo de soldadura (ver Figura N°65).

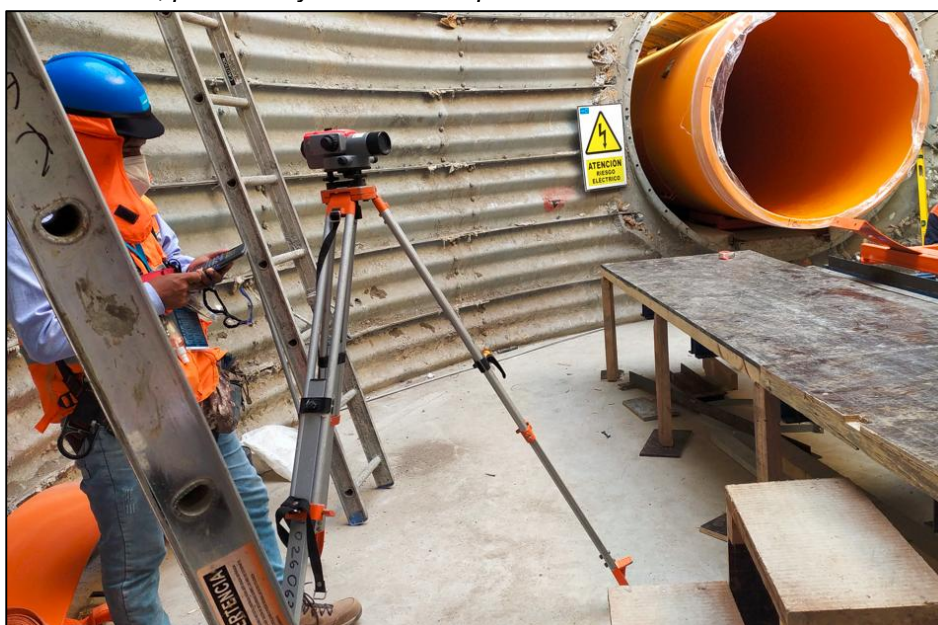
Figura N° 66

Verificación de niveles, pendiente y alineamiento para la instalación de tuberías

- Previo al inicio de soldadura el equipo de topografía deberá verificar los niveles, pendiente y alineamiento del conjunto tuberías – acople (ver Figura N°66).

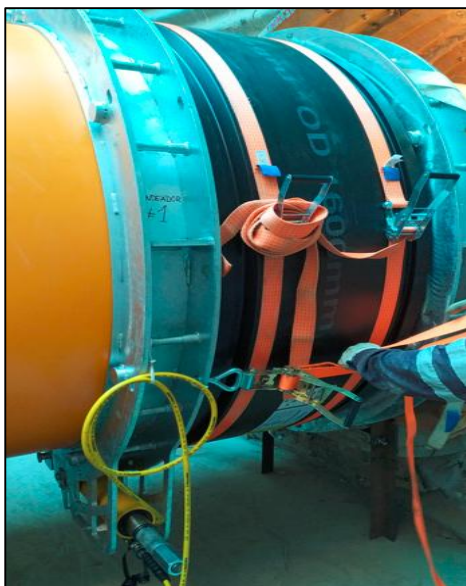
Figura N° 67

Llaves de correas en el acople y en los redondeadores para fijar el posicionamiento de conjunto tuberías – acople.

- Además, debe fijarse y asegurar el posicionamiento de las tuberías con el acople de tal forma que se garantice la fusión de tuberías – acople, por lo que es necesario verificar el ajuste con 02 llaves de correa transversales colocadas en los extremos del acople y 02 llaves de correas longitudinales de tal forma que mantengan los redondeadores separados (ver Figura N°67).

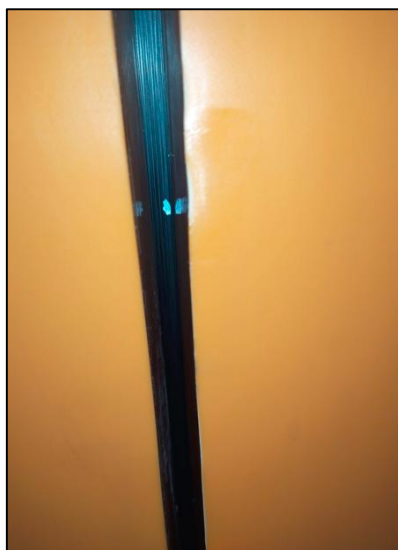
Figura N° 68

Verificación de separación entre tuberías $s < 20$ mm

- Luego del ajuste de redondeadores y llaves de correas se deberá observar el interior de la unión entre tuberías, esta deberá tener una separación máxima permitida de 20 mm (ver Figura N°68).

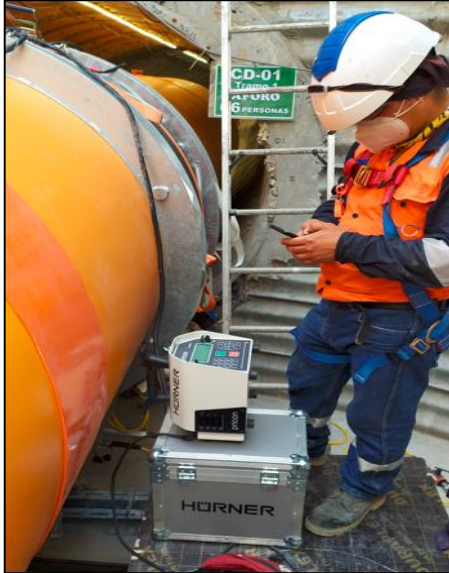
Figura N° 69

Ingreso de data adicional y electrofusión de tuberías y acoples

- Mediante el empleo de 01 software y lector de código de barra que posee cada tarjeta de identificación del soldador, se ingresarán los parámetros de electrofusión

y datos adicionales al equipo de electrofusión de forma manual para iniciar el proceso de soldadura entre tubería y acople (ver Figura N°69).

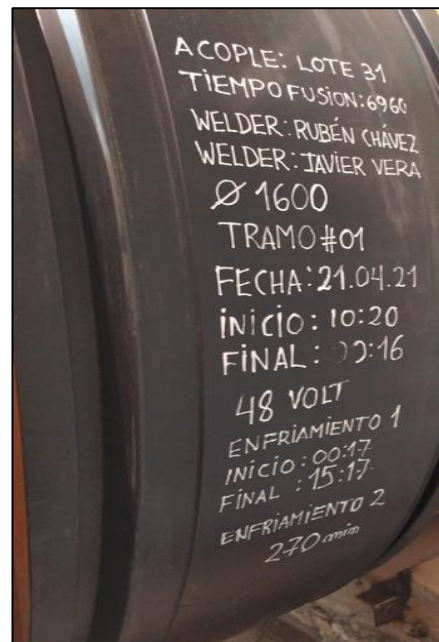
Figura N° 70

Marking de soldadura por electrofusión de tuberías HDPE

- El soldador deberá rotular los datos de electrofusión para identificar cada pega de tuberías (ver Figura N°70), de esta manera cuando haya cambio de turno, el personal puede retomar la medición.

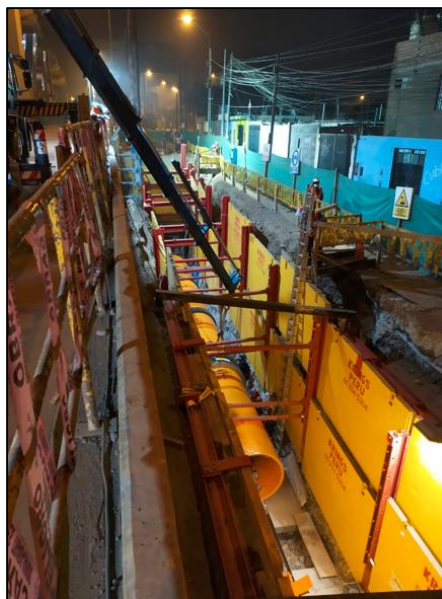
Figura N° 72

Vista panorámica de electrofusión en tramo 5

- Se prepararán las tuberías, conforme lo indicado en los ítems anteriores para iniciar el proceso de electrofusión en fondo de zanja abierta.
- Debido a que las tuberías empleadas en este tramo son las mismas a las anteriores su proceso de electrofusión se ejecutará de forma similar a lo indicado en ítems anteriores, con la diferencia que el proceso se realizará de forma continua y mediante un tren de trabajo en fondo de zanja abierta (ver Figura N°72)

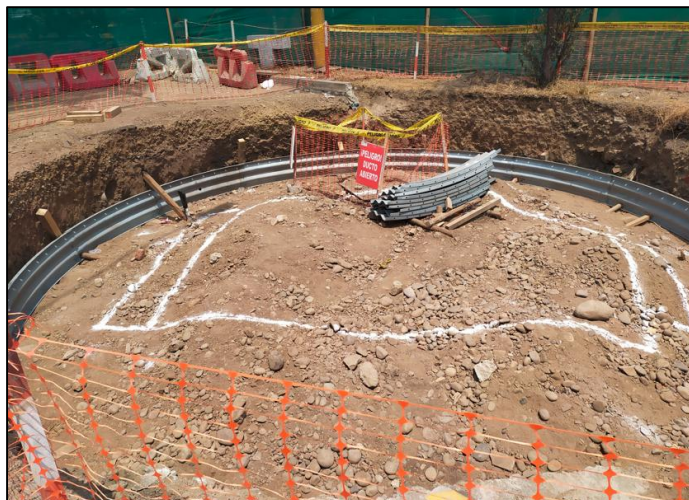
Figura N° 73

Verificación de cámara en área de excavación (poza liner)

Como primer punto de inspección, se verifica el trazo del área de excavación de las cámaras de derivación según planos aprobados para construcción (ver Figura N°73). También se deja referencias y se verifica la cota de fondo de la cámara.

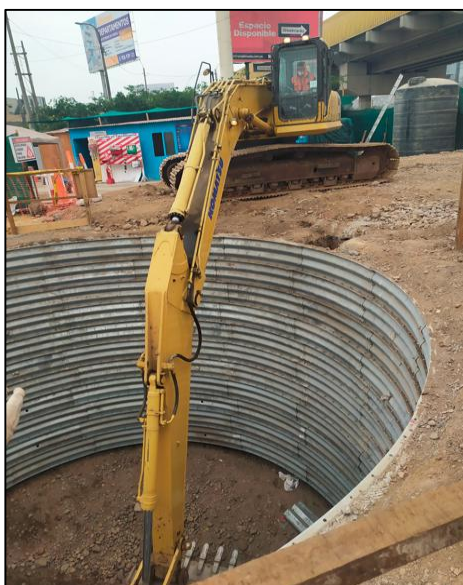
Figura N° 74

Excavación con equipo mecánico (poza liner)

En el tramo de zanja abierta se usan equipos como excavadoras o retroexcavadoras, y en la mayoría donde el sostenimiento es la poza liner también se usan equipos como excavadoras o retroexcavadoras pero hasta determinada profundidad luego se continuarán de forma manual (ver Figura N°74)

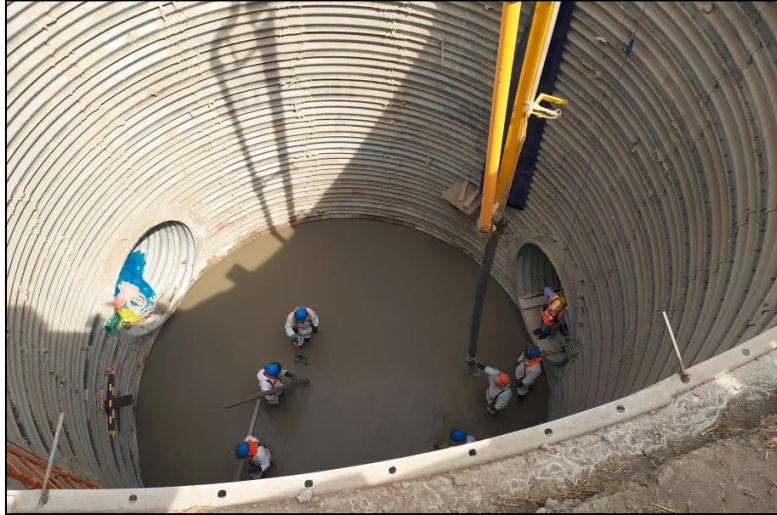
Figura N° 75

Vaciado de solado en pozas liner

Previo a la ejecución de la losa de fondo de las cámaras de derivación, se coloca el solado con un espesor mínimo de $e = 0.10\text{m}$ que sirve para nivelar la superficie y para trazar el acero de losa de fondo y muros de las cámaras de derivación (ver Figura N°75)

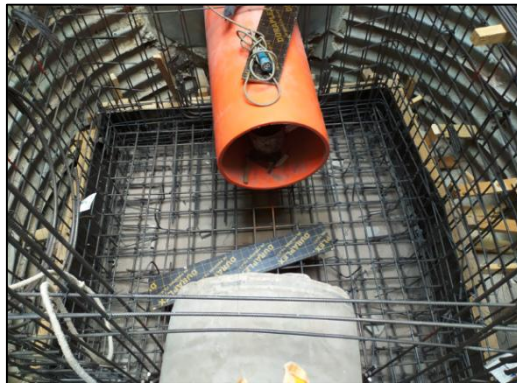
Figura N° 76

Acero y encofrado en losa de fondo

- Se verifica el enmallado del fierro corrugado para la losa base, respetando los espaciamientos entre barra y barra, indicados en el plano estructural. También se dejará bien ubicado el acero para muros o los arranques de amarre para el muro de las cámaras de derivación (ver Figura N°76).

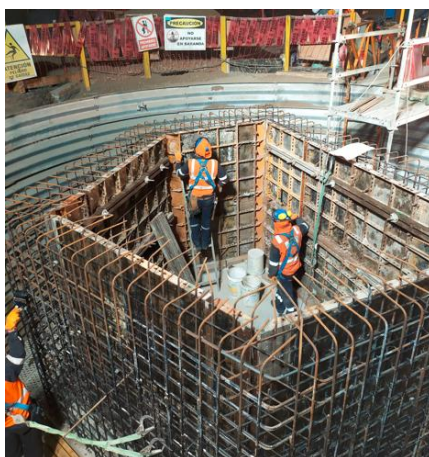
Figura N° 77

Colocación de acero estructural

- Se verifica la colocación de acero, según los planos, respetando el espaciamiento entre barra y barra (ver Figura N°77)

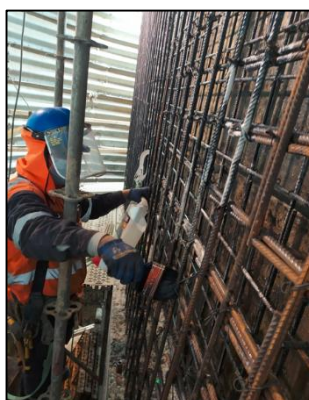
Figura N° 78

Aplicación de desmoldante en encofrado

- Se procede con el encofrado interior de la cámara de derivación. Se colocará desmoldante sobre los moldes y paneles de encofrado (ver Figura N°78).

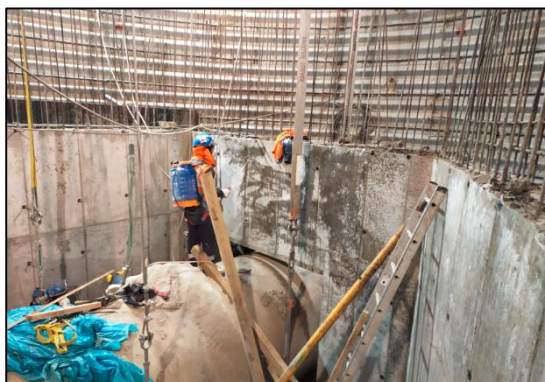
Figura N° 79

Curado químico de muros en cámaras

- Se realiza el vaciado utilizando concreto $f'c = 280 \text{ kg/cm}^2$.
- Se procede al desencofrar una vez se alcance la resistencia requerida.
- Se dejará una ventana cuadrada para el emboquillado posterior, indicado en los planos aprobados.
- Se realiza el curado con curador químico (ver Figura N°79)

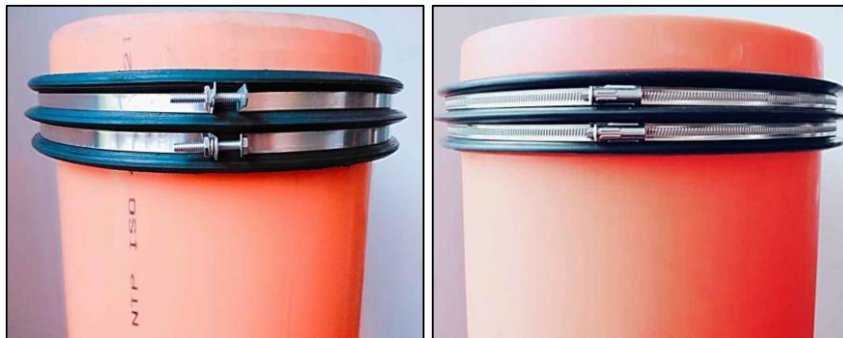
Figura N° 83

Waterstop NFR SBR con zunchos de fijación

- Se instala el water stop NFR SBR (caucho) con dos zunchos de fijación de acero inoxidable (ver Figura N°83), para que garantice la impermeabilización en el área de contacto tubería HDPE y muro de concreto, es decir en contacto con el grouting del emboquillado.

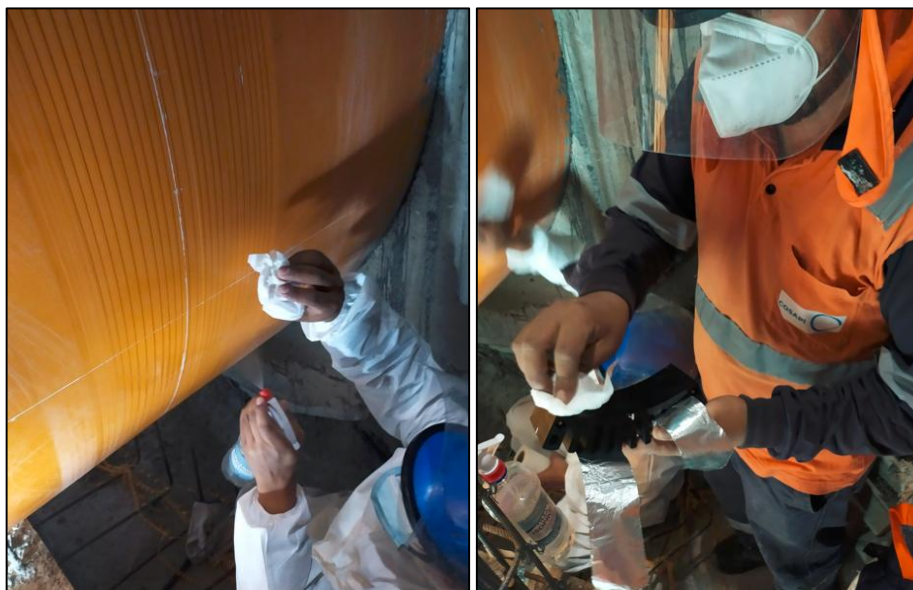
Figura N° 84

Preparación de superficie de contacto electroflex – tubería HDPE

Nota. Trazo, escarificado, limpieza en la tubería HDPE y limpieza de accesorio de anclaje HDPE (electroflex)

- El detalle del emboquillado se puede apreciar en la Figura N°88, así como los planos de detalle de dados de anclaje aprobados.
- Se realizará el trazo de los anclajes de HDPE (electroflex), además de la limpieza y escarificado en la sección de la tubería, según Figura N°84.

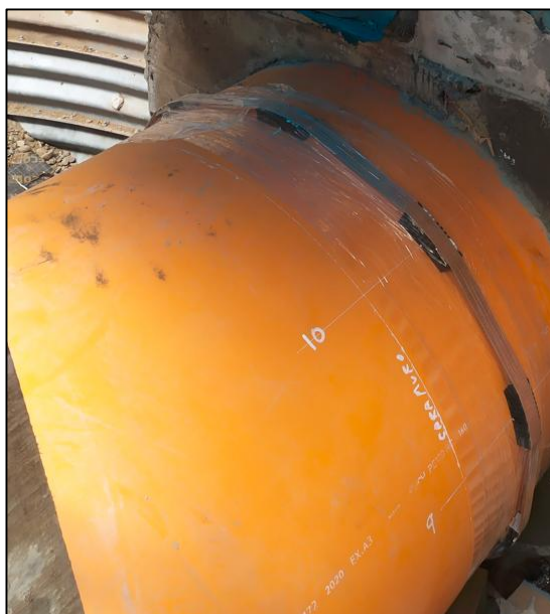
Figura N° 85

- Se fijan los electroflex mediante una llave de correa alrededor de la tubería HDPE, tal y como lo muestra la Figura N°85.

Fijación de electroflex alrededor de la tubería

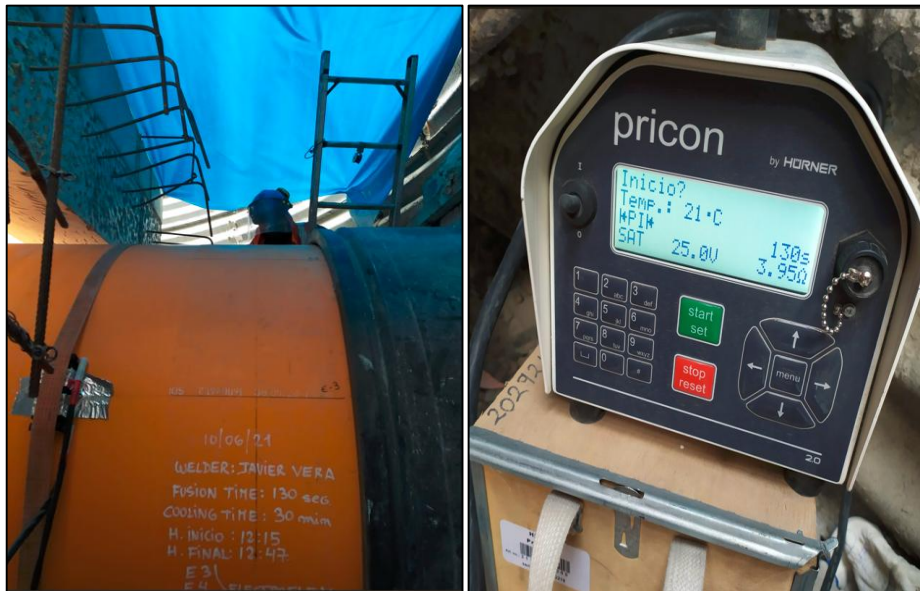
Figura N° 86

- Se inicia la pega de los electroflex mediante electrofusión alrededor de la tubería, esto se hará respetando el voltaje, la resistencia, y el tiempo de fusión que indica el equipo cuando estos elementos son conectados al equipo con los terminales (ver Figura N°86). Se verifica el cumplimiento del tiempo de enfriamiento por 30 minutos.

Soldadura de accesorios de anclajes HDPE (electroflex)
