Universidad Nacional de Ingeniería

Facultad de Ingeniería Civil

TRABAJO DE SUFICIENCIA PROFESIONAL

“Control y aseguramiento de la calidad en la construcción de un tramo del colector Canto Grande - San Juan de Lurigancho”

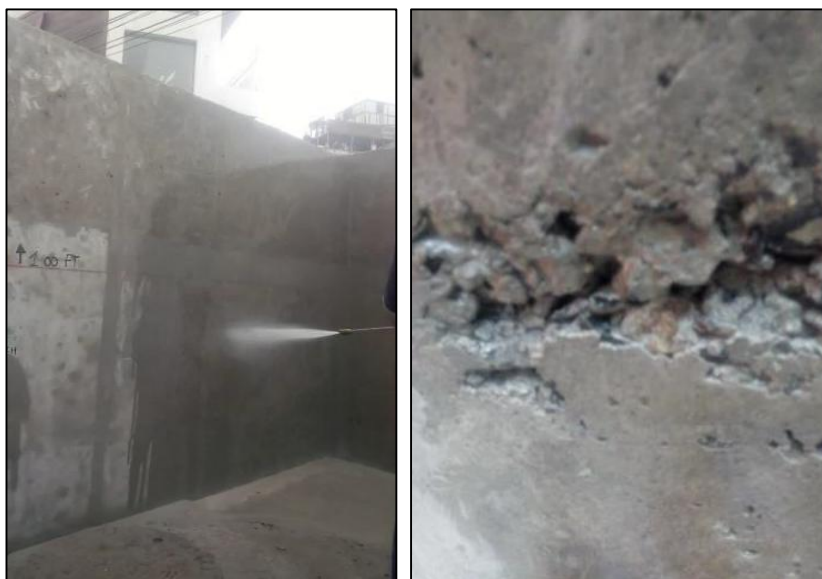
Figura N° 93

- Se lavan con chorro agua de alta presión (1450 psi como mínimo) y se deja ventilar por 30 minutos de tal forma que se pueda retirar todo material suelto mal adherido y descubrir las posibles cangrejeras e imperfecciones (ver Figura N°93)

Lavado a chorro de agua a presión previo al tratamiento

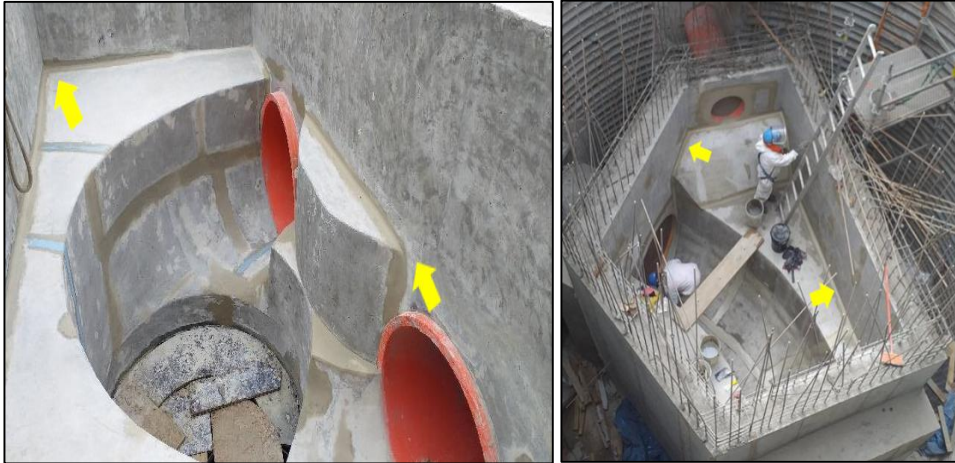
Figura N° 94

- Con la finalidad de suavizar los cambios de dirección entre la losa y muros, se forman las medias cañas con el salitrex MR100 y de igual forma se reviste con el RCE 2K (ver Figura N°94).

Formación de medias cañas y reparación de imperfecciones

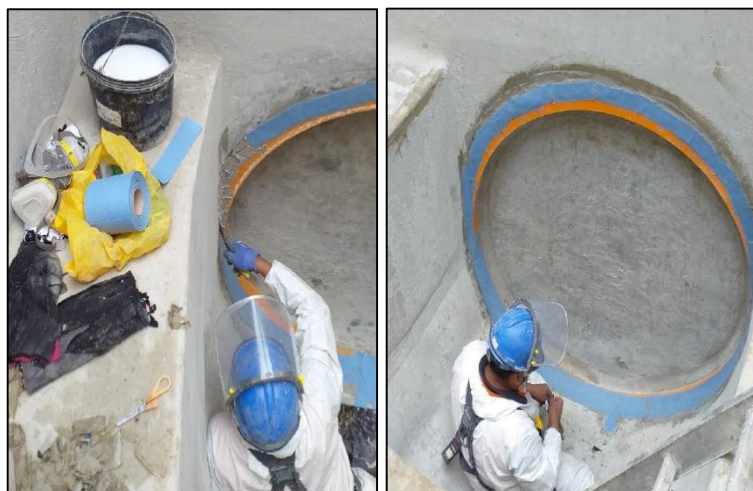
Figura N° 95

- Cinta JointTape VELOSIT DB830 que junto con el pegamento SALITREX PE31, va adherida al sustrato de concreto y a la tubería HDPE (ver Figura N°95)

Colocación de Cinta Velosit DB830 con Salitrex PE 31 en junta concreto - HDPE

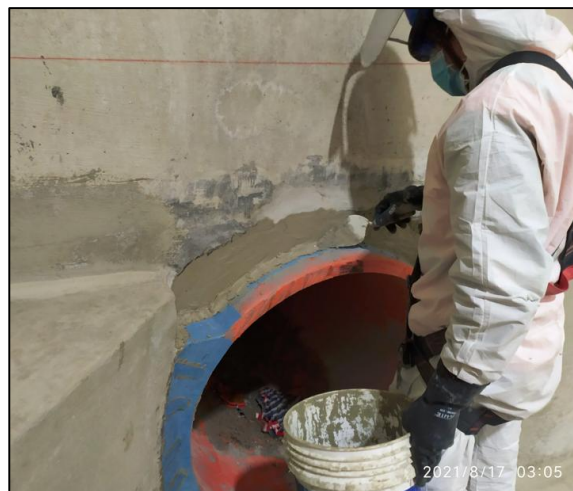
Figura N° 96

- Se aplica el recubrimiento cementicio elástico, impermeable y resistente a la abrasión: RCE 2K, tal como lo muestra la Figura N°96)

Colocación de Revestimiento cementicio impermeable RCE 2K

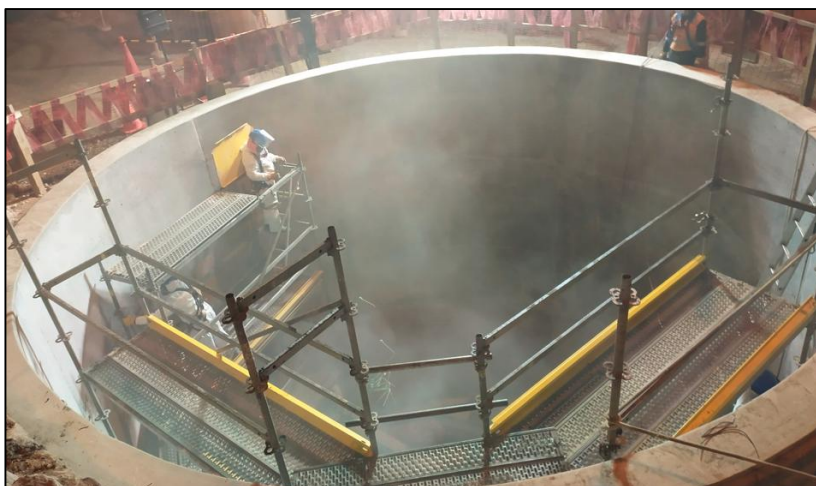
Figura N° 98

- Se procede a desbastar la superficie para suavizar la textura de la superficie (ver Figura N°98)

Desbaste de losa y muros previo a la impermeabilización

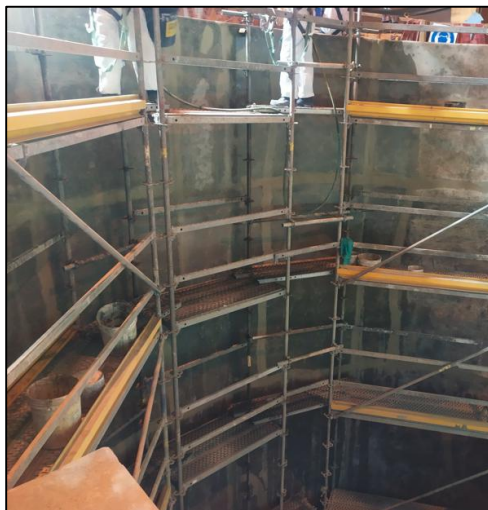
Figura N° 99

- Se inicia con la humectación de la superficie a impermeabilizar (ver Figura N°99)

Humectación de superficies a impermeabilizar

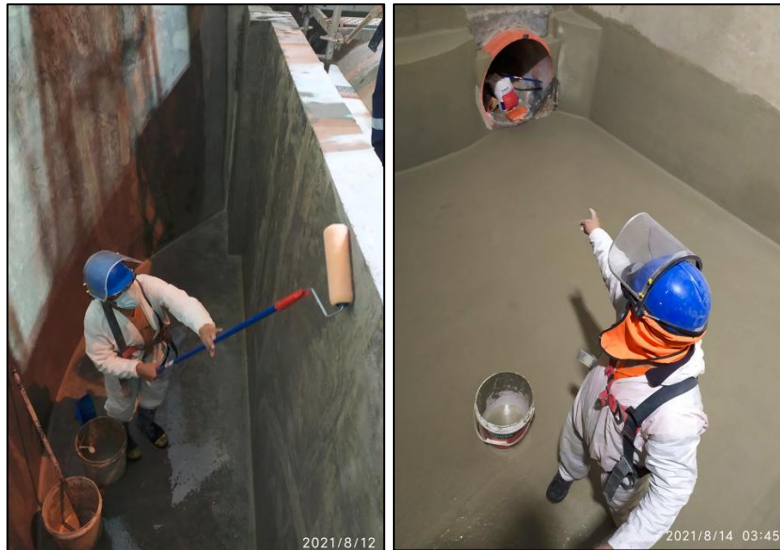
Figura N° 100

- Se procede a colocar la primera mano del impermeabilizante Velosit CW 111 en la losa de fondo, media caña y muro del primer cuerpo con rodillo o escobilla con cerdas duras, cumpliendo la dosificación de 5.75 litros de agua por cada 1 bolsa de Velosit CW 111 de 25 kg, batido mecánicamente.

- Luego de 60 a 90 minutos a 23°C se aplica la segunda mano conservando la dosificación inicial (ver Figura N°100)

Impermeabilización por cristalización del primer cuerpo de cámaras y buzones

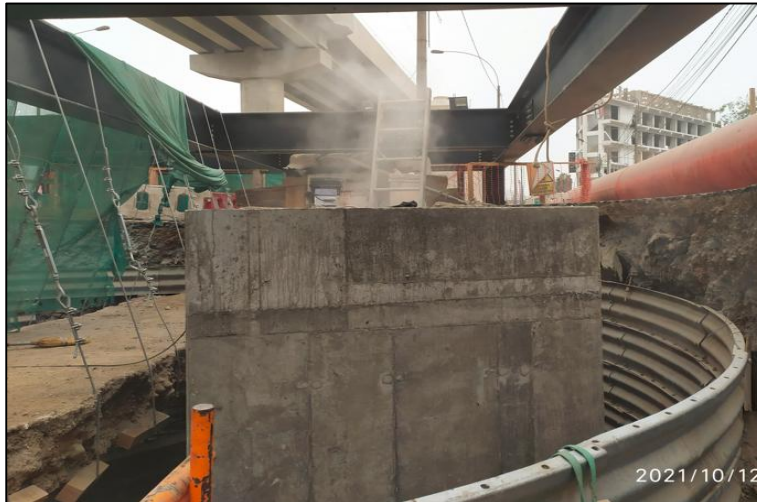
Figura N° 103

- Se procede a desbastar la superficie para suavizar su textura y retirar material suelto (ver Figura N°103)

Desbaste de muros y losas de techo previo a la impermeabilización

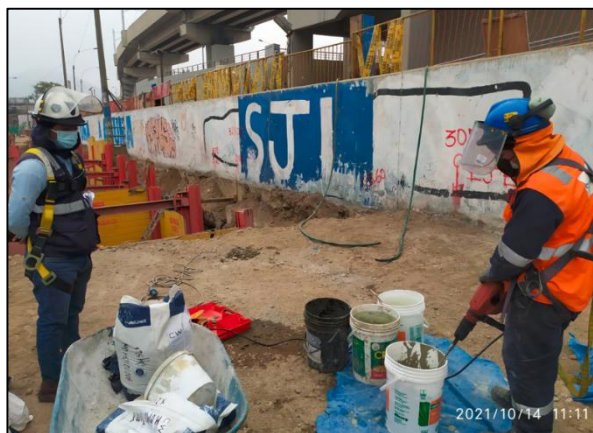
Figura N° 104

- Se procede a preparar la mezcla de velosit PR 303 con sus componentes A y B, en la proporción de 5 en 1 respectivamente. Para obtener una mezcla homogénea el batido deberá ser de forma mecánica y no manual. La dosificación de mezcla que será aplicado para la losa de techo tendrá que densificarse, para ello se debe adicionar entre 0.5 – 2% de un agente tixotrópico o espesante, para nuestro caso se agrega SikaFume (ver Figura N°104)

Batido de componentes A y B del Velosit PR 303 (epóxico)

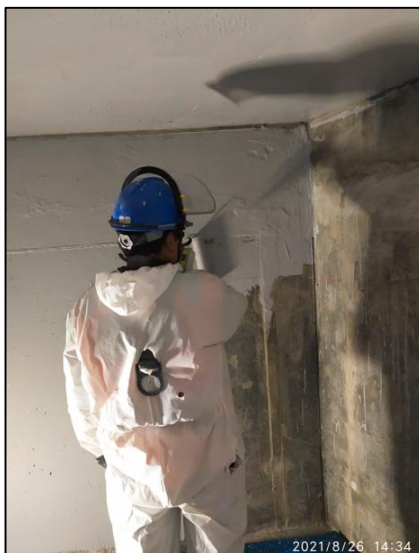
Figura N° 105

- Se verifica la aplicación con rodillo o brocha de cerdas duras y de manera homogénea a dos manos, en un tiempo de transición de 30 a 35 minutos, manteniendo la dosificación inicial (ver Figura N°105)

Impermeabilización con epóxico bi componente

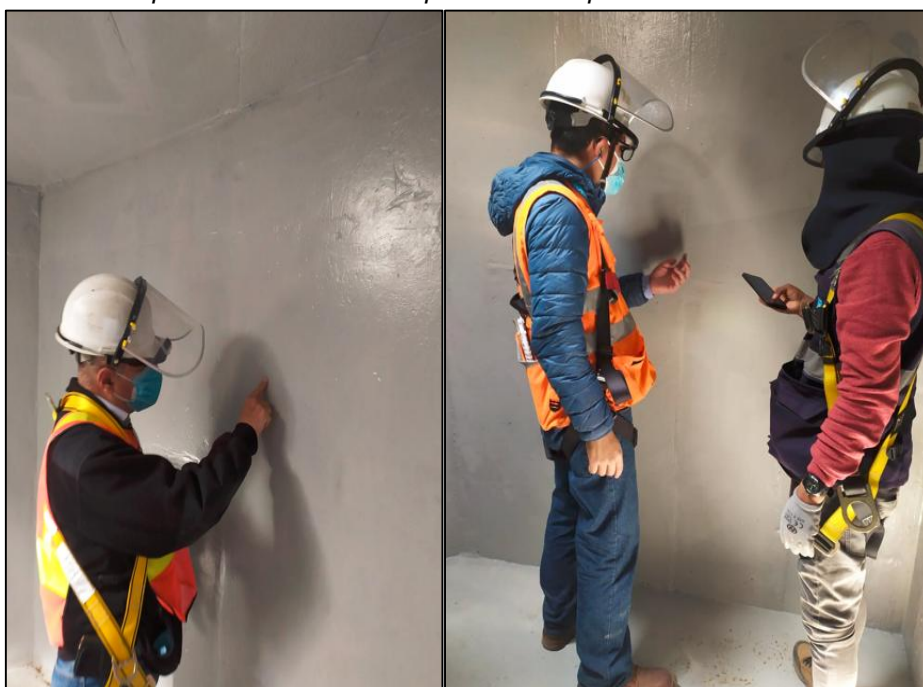
Figura N° 106

- Se verifica a las 24 horas post aplicación del impermeabilizante, para dar conformidad y liberar con la Supervisión (ver Figura N°106)

Liberación de Impermeabilización con epóxico bi componente

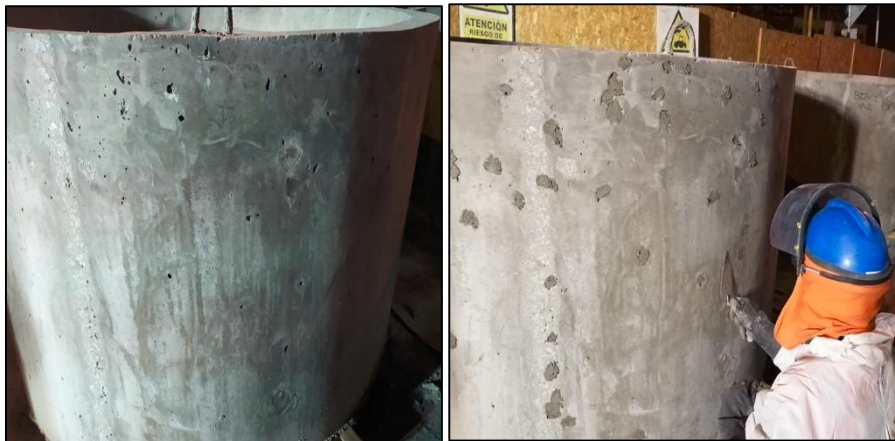
- Se aperturan y/o pican todas las porosidades e imperfecciones encontradas en la superficie exterior de las cámaras y buzones para luego proceder a repararlas con SikaRep 500 (ver Figura N°107)

Figura N° 107 *Reparación de porosidades en cuerpo prefabricado de buzón*

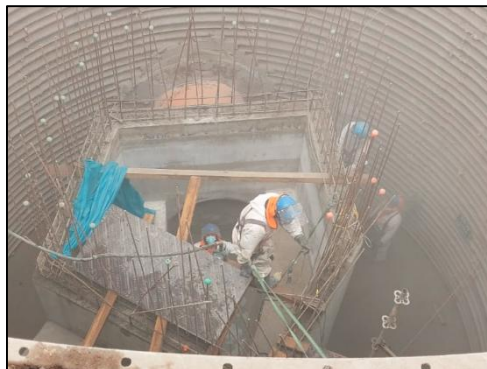
Figura N° 108

- Se desbasta la superficie reparada para retirar material mal adherido o suelto y también para suavizarla (ver Figura N°108)

Desbaste de la superficie exterior con esmeril

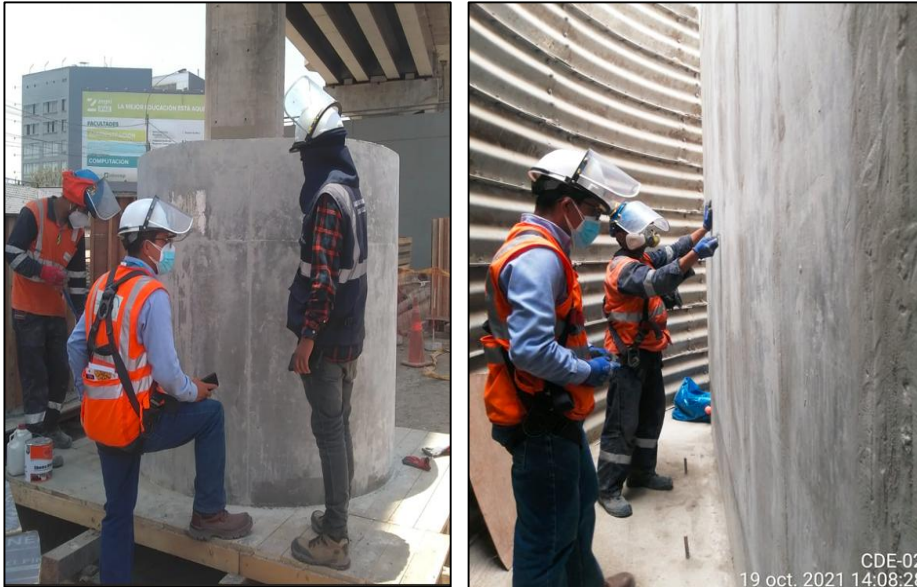
Figura N° 109

- Se inicia el proceso de limpieza de la superficie exterior para proceder a liberarla previo a la aplicación del impermeabilizante bituminoso (ver Figura N°109)

Liberación de superficies exteriores de cuerpo de buzón y cámara

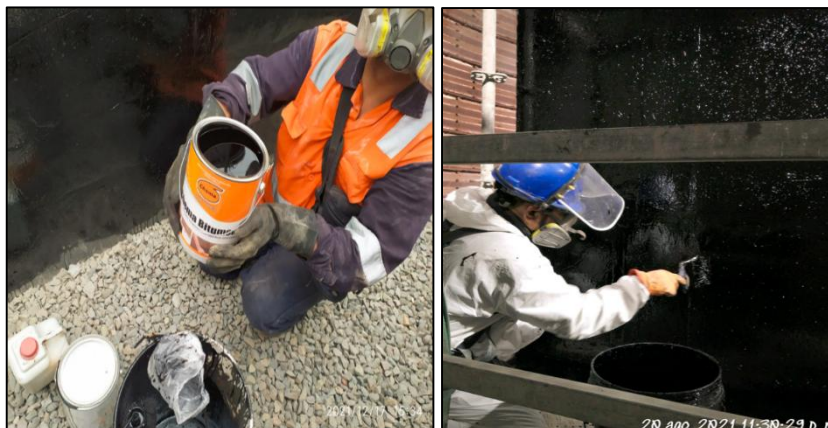
Figura N° 110

- Se inicia el proceso agitando el producto y se diluye con aguarrás a razón de 3 partes de Chema Bitumen con 1 parte de bencina o aguarrás. Aplicar la primera mano uniformemente en la superficie exterior de cámara o buzón con brocha y/o rodillo (ver Figura N°110).

Control de dilución de Chema Bitumen con aguarrás para primera mano

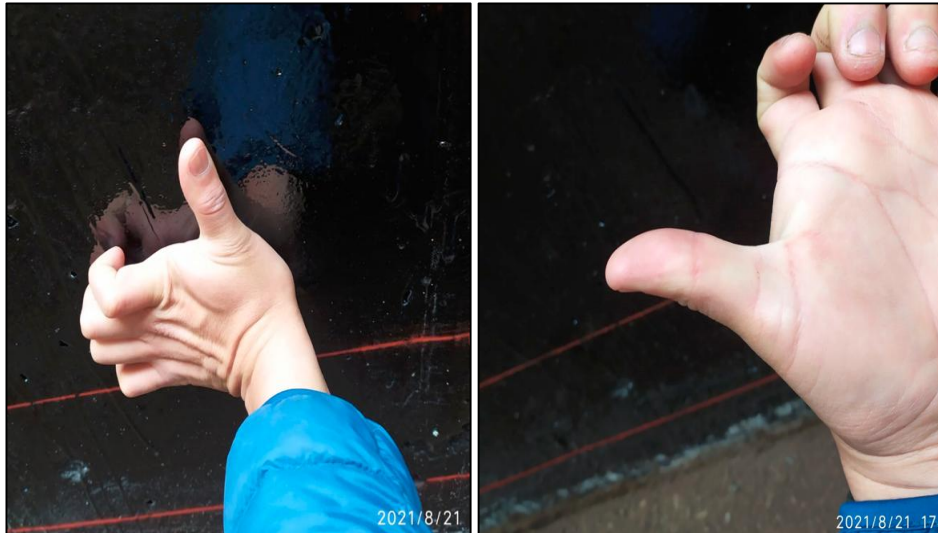
Figura N° 111

- Previo a aplicar la segunda mano, se libera la primera mano luego de 8 horas de secado o visualmente se puede comprobar si la superficie está lista tocándola con la mano y retirándola luego de 5 segundos, dando conformidad cuando la mano no esté manchada (ver Figura N°111).

Liberación de primera mano de impermeabilizante bitumen en superficie

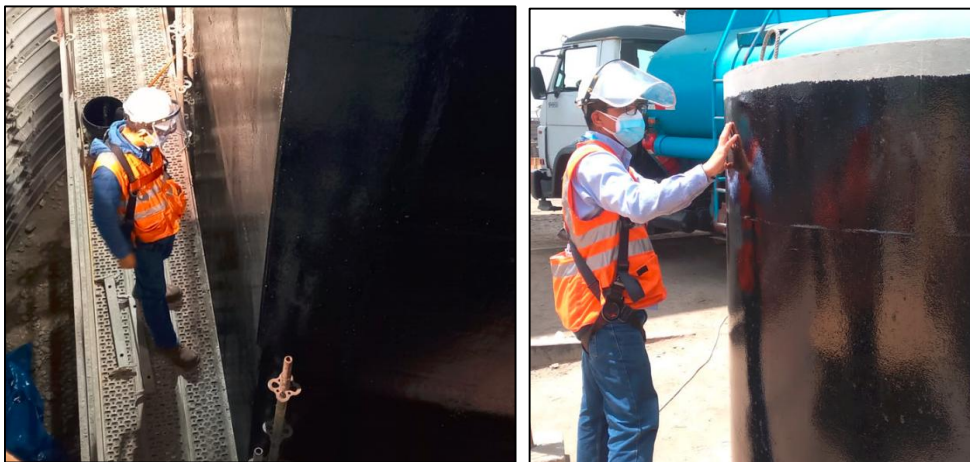
Figura N° 112

- Para la aplicación de la segunda mano, se controla que el Chema Bitumen se coloque pura, es decir sin diluir. Luego se procede a liberar, revisando a detalle todos los cuerpos (ver Figura N°112)

Liberación de segunda mano impermeabilizante bitumen en cámara y buzón

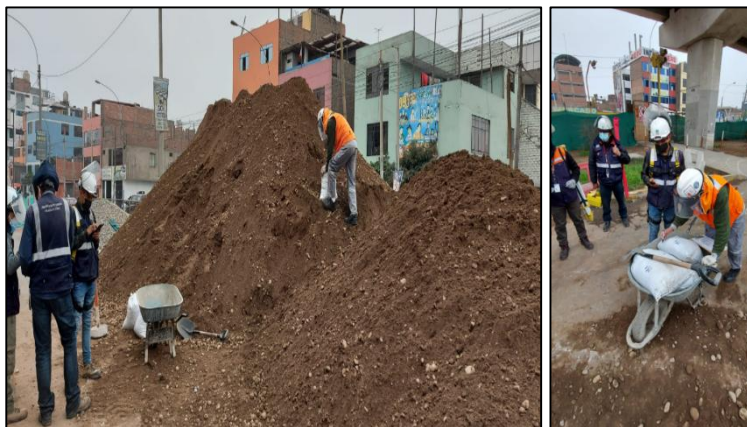
Figura N° 113

a) Recepción de materiales: Se realiza la verificación del material de relleno (propio, préstamo, base granular) seleccionado con la Supervisión, de la cual se muestrea para ser llevado a laboratorio del proyecto (ver Figura N°113), y obtener los parámetros de material según las EE.TT alineadas a la NTP CE.010 “Pavimentos Urbanos”:

Muestreo del material propio seleccionado en zona de acopio

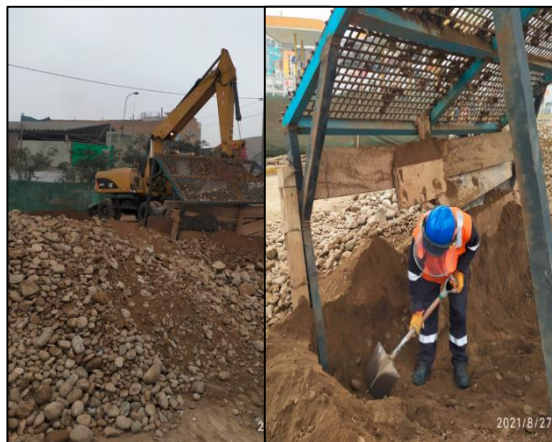
Figura N° 115

- El material propio acopiado en obra es procedente de las excavaciones en las cámaras y buzones del proyecto
- Se hará la eliminación previa de las partículas mayores a 3" (ver Figura N°115)

Zarandeo y selección de material no mayor a 3"

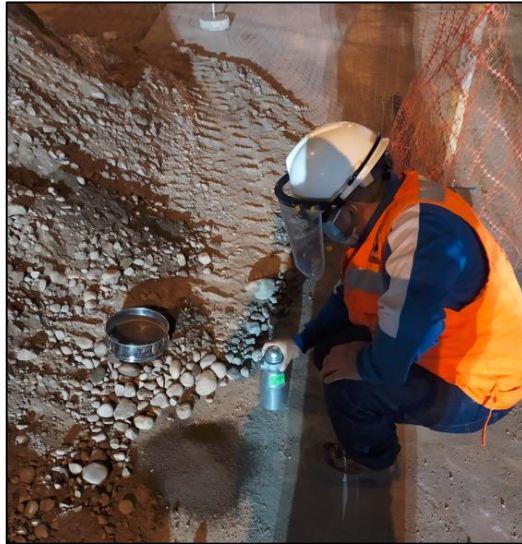
Figura N° 116

- El material propio seleccionado, se humedecerá o aireará hasta alcanzar la humedad apropiada de compactación y se bate hasta obtener una mezcla homogénea de humedad uniforme, para luego proceder con la colocación en las áreas liberadas (ver Figura N°116).

Verificación de humedad mediante ensayo de humedad con speedy

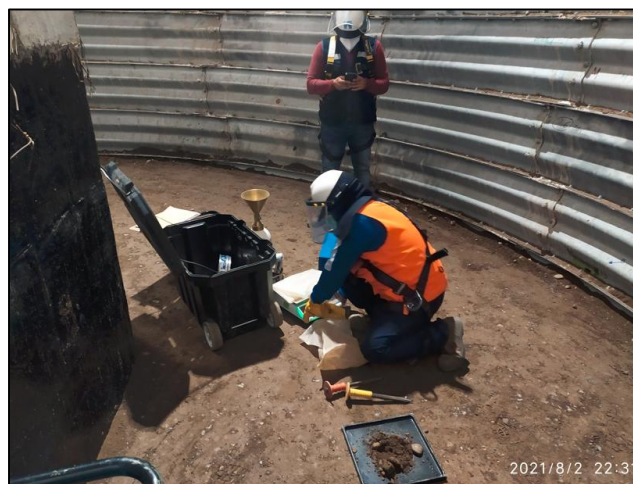
Figura N° 117

- Se conforma hasta el nivel establecido en planos, en capas de espesor compactado no mayor de 20 cm y compactado con vibroapisonadores comenzando por los bordes exteriores y avanzando hacia el centro, traslapando en cada recorrido, hasta alcanzar el grado de compactación requerido (ver Figura N°117)

Ensayo de compactación alrededor de cámara de derivación

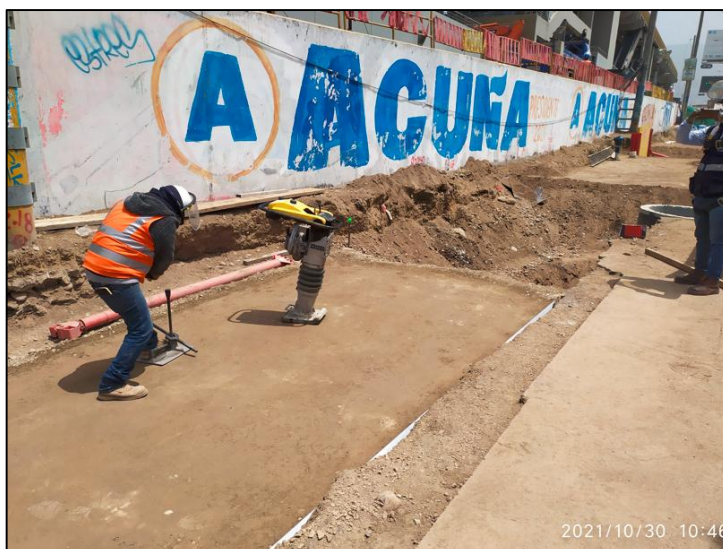
Figura N° 118

- Se realiza la conformación del nivel de fondo de subrasante según los niveles especificados en los planos.
- La conformación del nivel de fondo de subrasante se realiza con la utilización de vibroapisonadores o rodillo liso de 19 ton (ver Figura N°118)
- Se realiza la verificación topográfica del nivel de fondo de subrasante liberando los niveles del área para la colocación de las capas de mejoramiento de subrasante.

Conformación a nivel de subrasante en tramo T-5

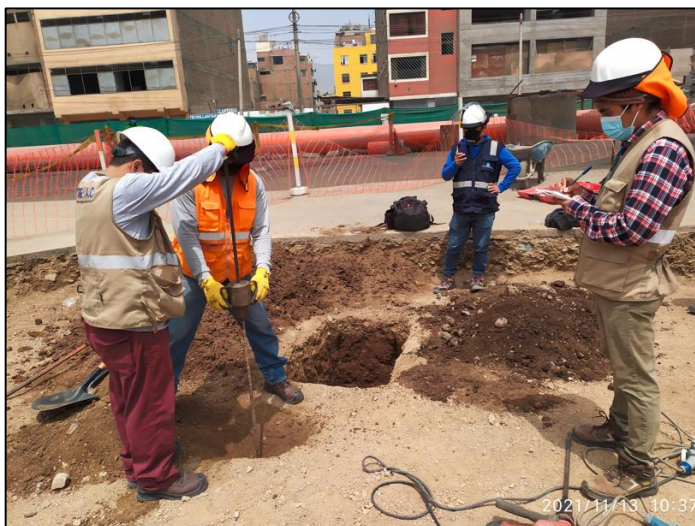
Figura N° 119

- El espesor de relleno de mejoramiento se estableció después de realizar el ensayo de penetración estándar SPT (ver Figura N°119).
- El material se coloca y extiende en capas de espesor adecuado, siguiendo el diseño según planos del proyecto hasta alcanzar el espesor deseado e=0.40m.
- La compactación se realiza por capas, con pasadas paralelas a su eje, en un número adecuado para asegurar la densidad de campo de control. Se utiliza para la colocación, extendido y compactación de material de relleno (mejoramiento de subrasante) los equipos de motoniveladora y rodillo liso de

Ensayo de penetración Estándar (SPT) paramejoramiento

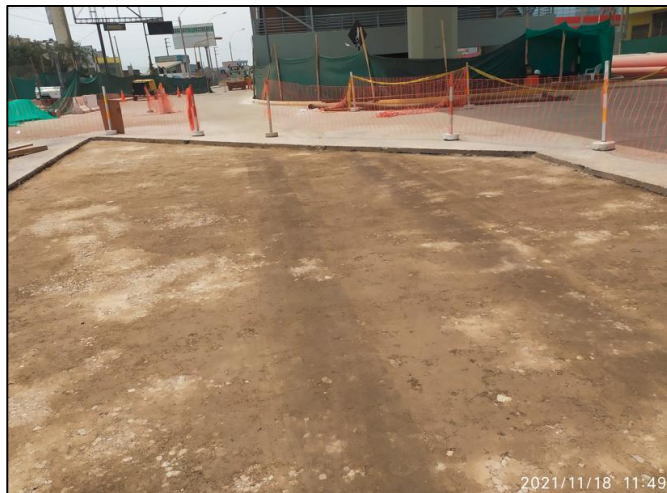
Figura N° 120

- Todo el material de base se coloca y extiende para que una vez compactado, alcance el espesor indicado en los planos (0.20m). Se utiliza para la colocación, extendido y compactación de la base granular los equipos de motoniveladora y rodillo liso de 19ton.
- La compactación se empieza de los bordes hacia el centro, con pasadas paralelas a su eje, en un número para asegurar la densidad de campo de control. Cualquier irregularidad o depresión que se presente después de la compactación deberá ser corregida removiendo el material en esos lugares y añadiendo o retirando material hasta que la superficie sea llana y uniforme (ver Figura N°120).
- Se verifica visualmente la cantidad de ciclos necesarios para llegar al grado de compactación.
- Se realizará una verificación topográfica de la capa de base granular liberando los niveles del área para la colocación de la carpeta asfáltica.

Base granular conformada y compactada en vía principal

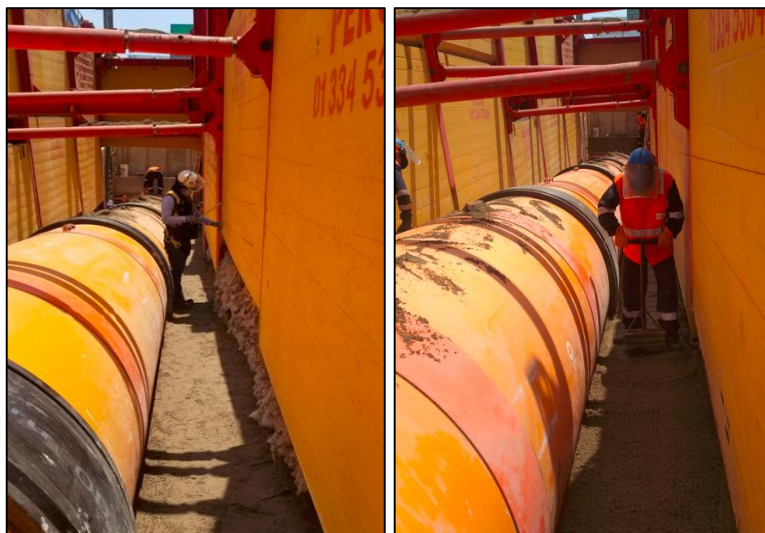
Figura N° 121

- Se verifica los niveles de inicio antes de colocar la arena como cama de apoyo de tuberías existentes e instaladas en el proyecto.
- Se coloca la cama de arena en capas no mayor de 30 cm hasta alcanzar la cota final indicada en los planos, esto se verifica topográficamente.
- Se compacta con vibroapisonadores y apisonadores manuales según el espacio que se cuente para su manipulación (ver Figura N°121).

Verificación de niveles y compactación de cama de arena en Tramo T-5

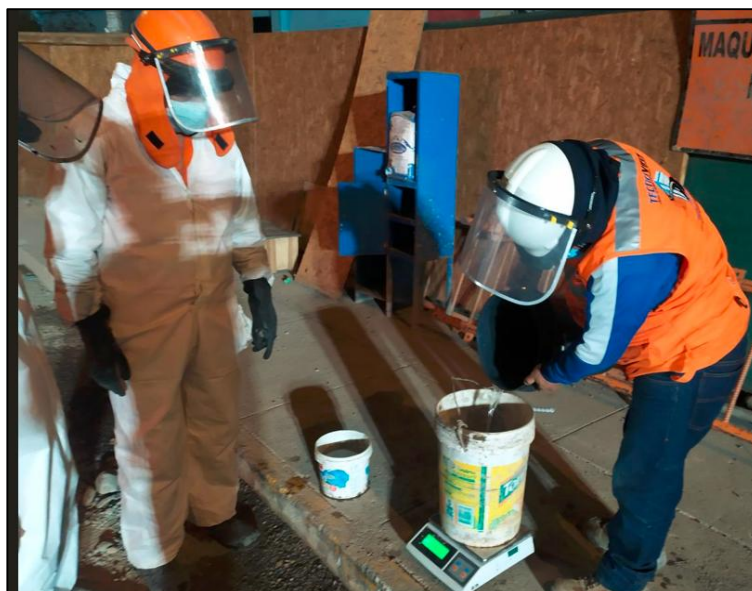
Figura N° 122

- Se prepara el relleno en campo de acuerdo al diseño de mezcla aprobado por la Supervisión (ver Figura N°122).

Verificación y capacitación de la dosificación suelo cemento al personal

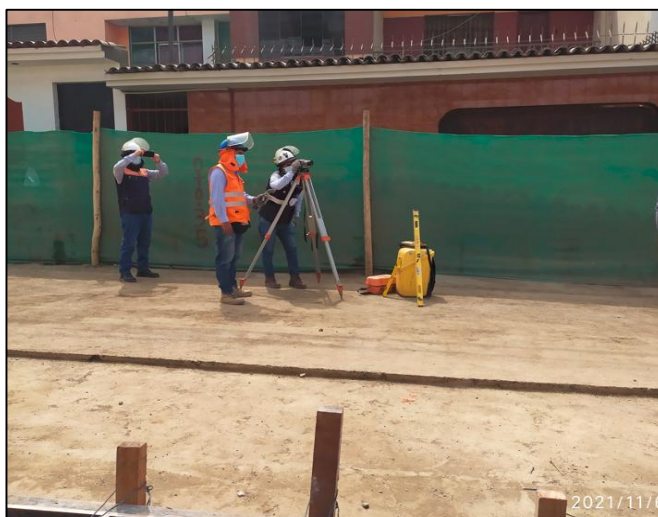
Figura N° 124

Verificación topográfica de niveles alcanzados de base granular

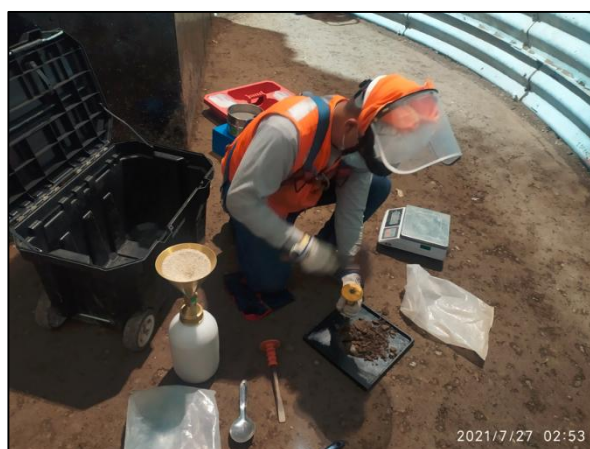
Figura N° 125

- Para rellenos comunes y de mejoramiento hasta nivel de subrasante:
 - El Grado de Compactación será no menor al 95% de la máxima densidad seca del Próctor Modificado ASTM D 698
 - La obtención del grado de compactación será por el Método de Cono de Arena ASTM D 1556 (ver Figura N°125)

Método de cono de arena para rellenos hasta nivel de subrasante

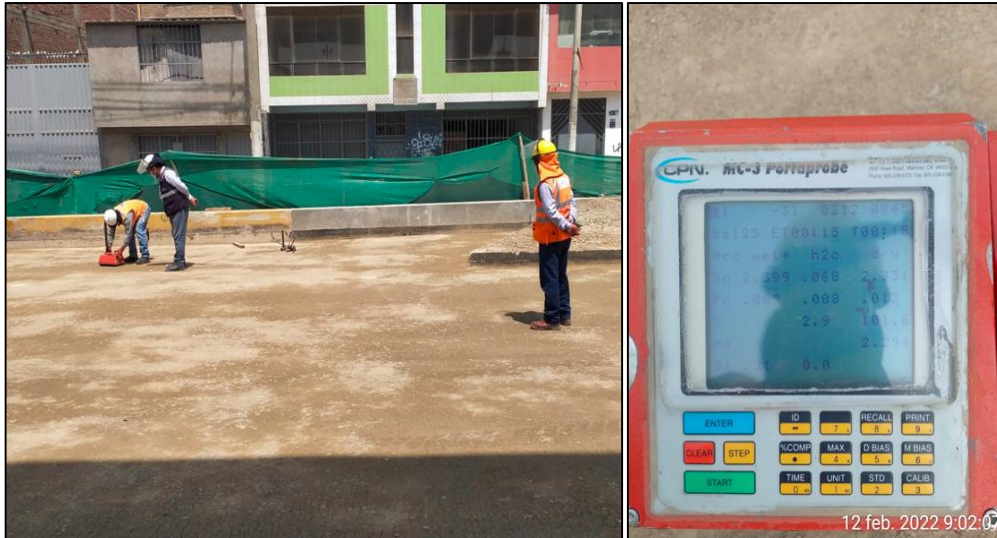
Figura N° 126

- Para sub base y bases granulares:
 - El Grado de Compactación será no menor al 100% de la máxima densidad seca del Próctor Modificado ASTM D 698
 - La obtención del grado de compactación será por el Método de Densímetro Nuclear ASTM D 2922 (ver Figura N°126).

Método de Densímetro Nuclear en base granular

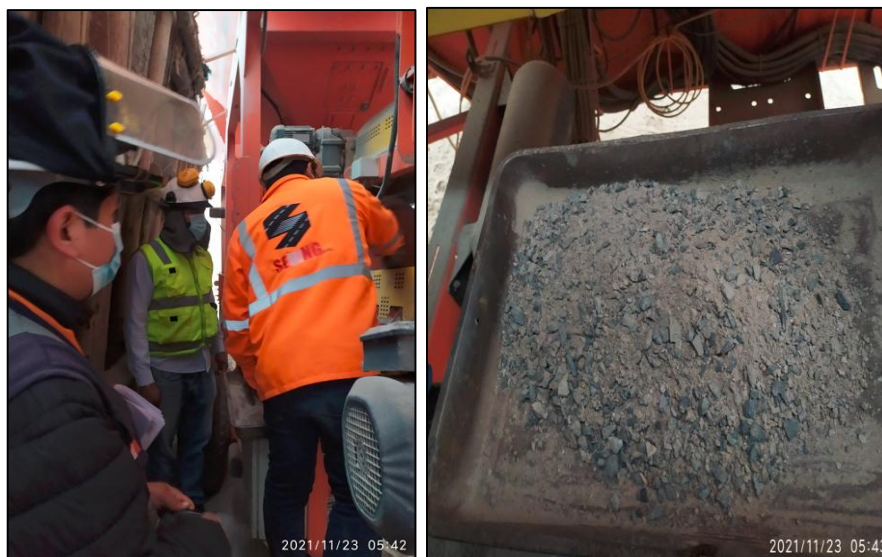
Figura N° 133

- Se realiza el muestreo de los agregados que transporta la faja para ser analizados en el laboratorio de suelos al instante previo a la producción de asfalto (ver Figura N°133)

Control de agregados en faja transportadora de Planta SEOING

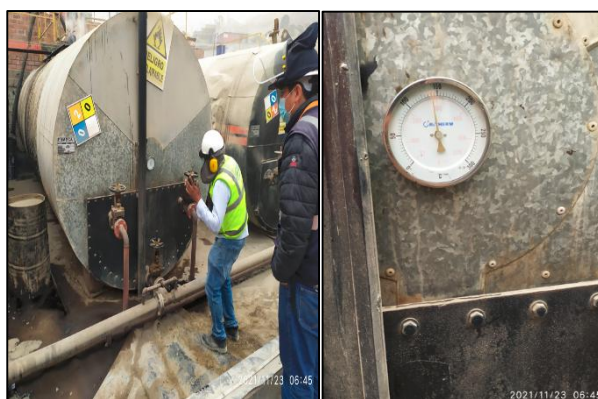
Figura N° 134

- Se realiza el control de temperatura de 140°C previo a la producción de asfalto (ver Figura N°134)

Control de cemento asfáltico en tanque de planta SEOING

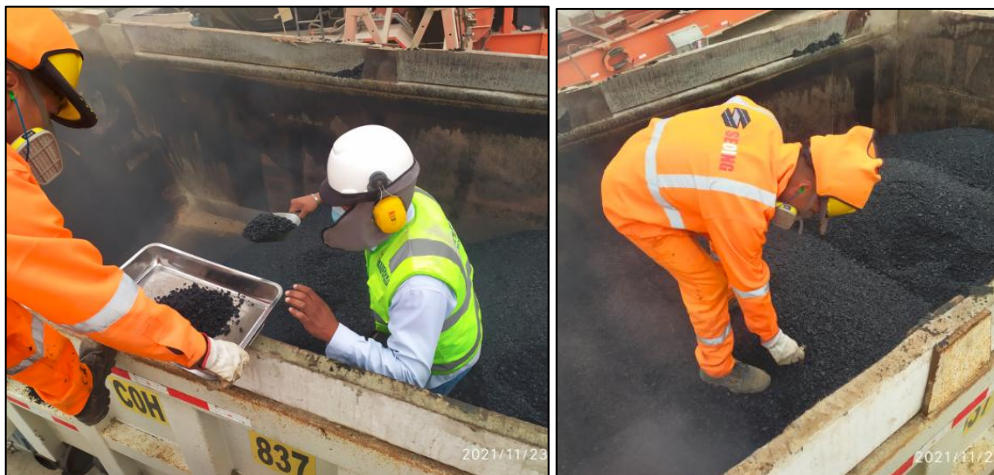
Figura N° 135

Muestreo de asfalto para ensayos y control de temperatura en Planta SEOING

- Se realiza el muestreo de asfalto en el volquete para los ensayos Marshall y contenido de cemento asfáltico (ver Figura N°135)
- Se realiza el lavado asfáltico con el equipo centrífugo de tal forma que se diluye todo el cemento asfáltico para obtener el contenido de este, por diferencia de pesos (ver Figura N°136).

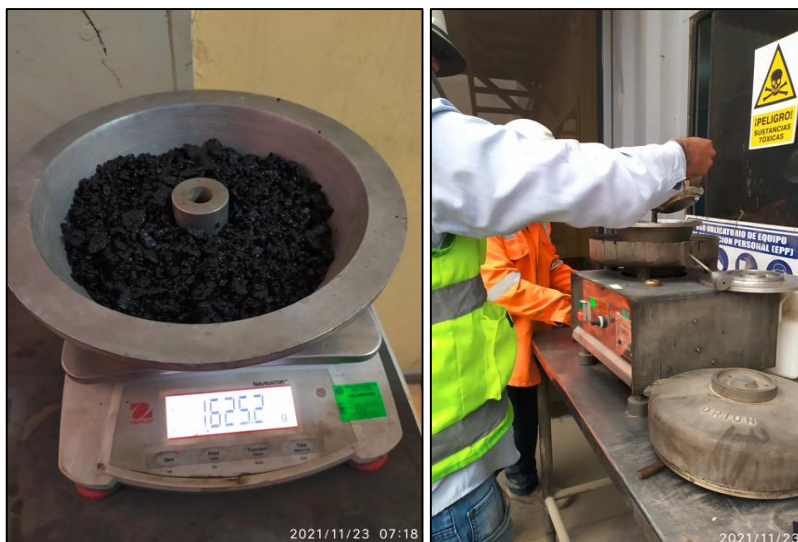
Figura N° 136

Lavado asfáltico para obtención del contenido de cemento

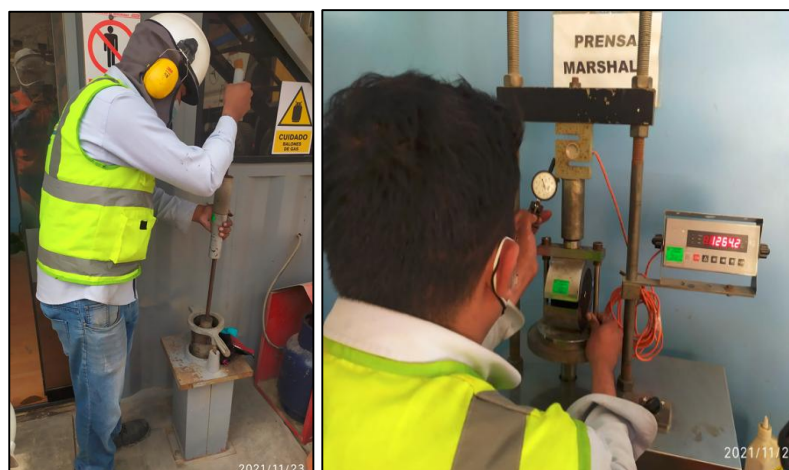
Figura N° 137

- Se forman las briquetas mediante 75 golpes por cara a una temperatura no menor de 110°C y luego de mantener a una temperatura de 60°C en el baño María por 30

minutos se ensayan con la Prensa Marshall para obtener el flujo y estabilidad del asfalto (ver Figura N°137).

Obtención de estabilidad y flujo con Ensayo Marshall

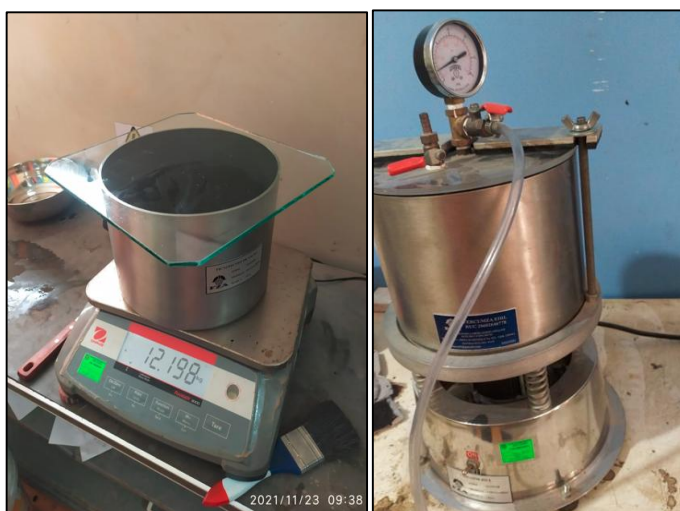
Figura N° 138

- Una muestra de asfalto se coloca en el picnómetro con agua a tope para calcular la masa saturada. Luego se procede a calcular el porcentaje de vacíos mediante el vibrado con el equipo RICE. De esta forma calculamos la densidad máxima teórica, ideal con cero vacíos (ver Figura N°138).

Obtención de densidad máxima teórica con Ensayo RICE

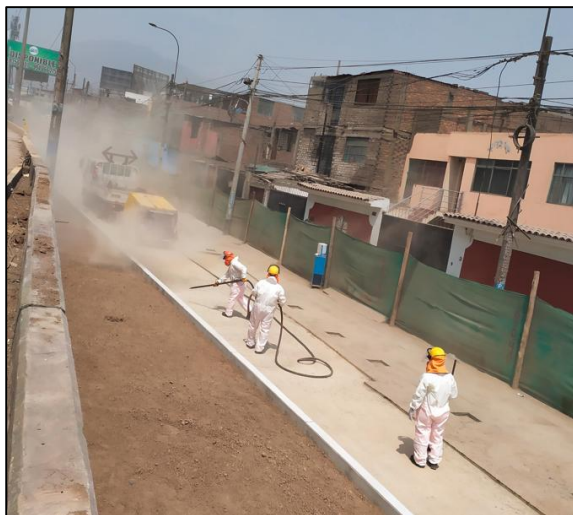
Figura N° 139

- Preparación de la Superficie: Antes de la aplicación de la capa de imprimación, todo material suelto o extraño deber ser retirado por medio de una barredora mecánica, compresora de aire y/o manualmente (ver Figura N°139).

Limpieza de base con compresora de aire en tramo T-5

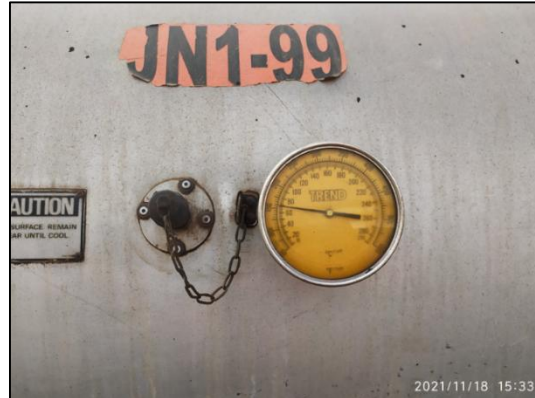
Figura N° 140

- Aplicación de la Capa de Imprimación
El material se aplica uniformemente a una temperatura de 70°C (ver Figura N°140), mayor al mínimo requerido según Tabla N°30, y a una velocidad especificada por la Supervisión de tal forma que la tasa de imprimación resulte entre 0,8 a 1,6 lts/m², dependiendo de cómo se halle la textura superficial de la base.

Control de temperatura de cisterna con asfalto líquido MC-30

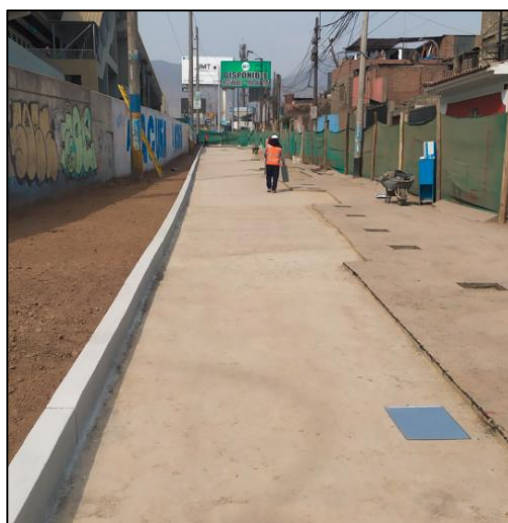
Figura N° 141

Tasa de imprimación: Se cumple con las especificaciones técnicas del proyecto con una tasa de imprimación entre 0,8 a 1,6 lts/m². Se procede a colocar 03 bandejas de imprimación distribuidas equidistantes y en forma diagonal en el tramo a imprimir (ver Figura N°141).

Colocación de bandejas para imprimación en el tramo T-5

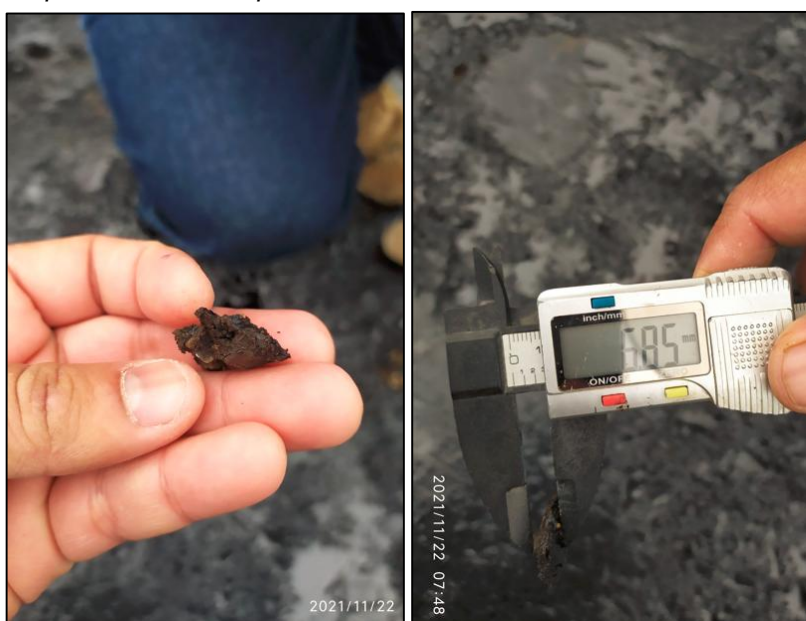
Figura N° 143

Penetración de imprimación: Pasada las 24 horas de la imprimación asfáltica, según las especificaciones técnicas del proyecto la penetración del imprimante es mayor o igual a 5mm (ver Figura N°143).

Medición de penetración de imprimante asfáltico en base T-5

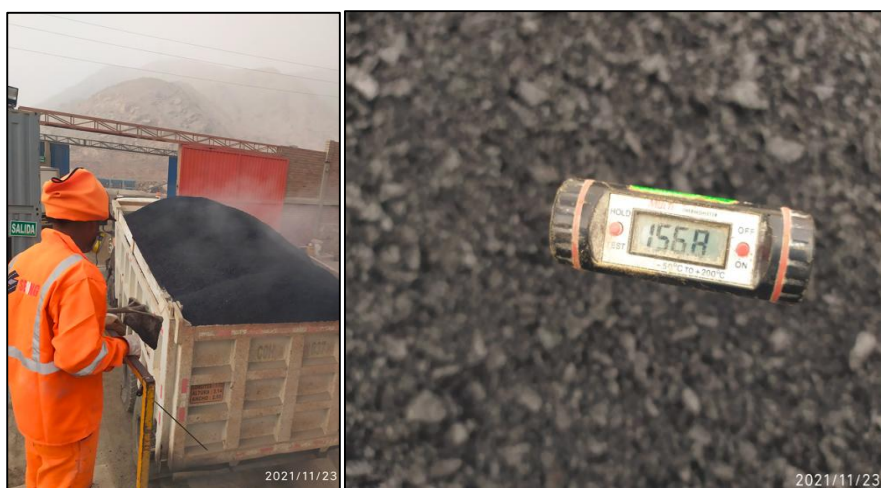
Figura N° 144

- Carga y transporte. Cada volquete de carga se cubrirá con lonas u otro material adecuado, de tamaño suficiente para proteger la mezcla contra las inclemencias del tiempo. Cuando así fuera necesario para lograr que los camiones entreguen la mezcla con la temperatura especificada (ver Figura N°144), las tolvas de los camiones serán aislados para poder obtener temperaturas de trabajo de las mezclas y todas sus tapas deberán asegurarse firmemente.

Volquete y control de temperatura de asfalto en planta

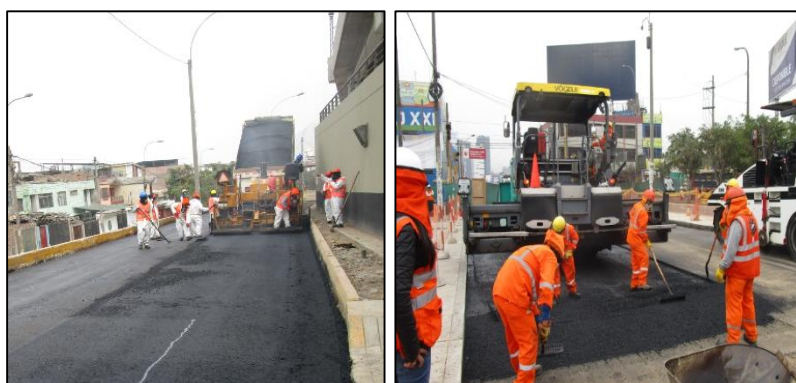
Figura N° 145

- Colocación de Asfalto. El equipo para la distribución y terminación se compondrá de pavimentadoras, capaces de distribuir y terminar la mezcla de acuerdo con los alineamientos pendientes y perfil tipo de obra exigida (ver Figura N°145).

Esparcidora vertiendo la mezcla y personal rastrillando y emparejando

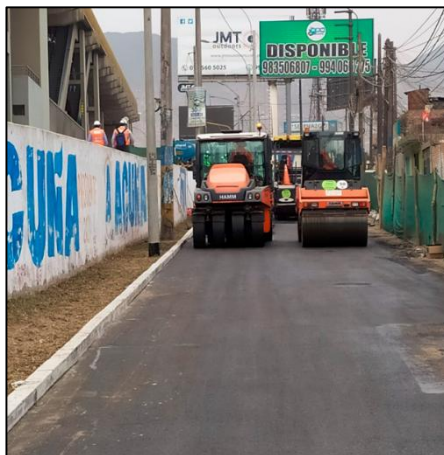
Figura N° 146

- Compactación de asfalto. El trabajo inicial de compactación, será efectuado con un rodillo en tándem que trabaje siguiendo al distribuidor de material y cuyo peso será tal que no produzca hundimiento o desplazamiento de la mezcla.
Inmediatamente después del cilindrado inicial, la mezcla será compactada íntegramente mediante el uso de un rodillo neumático (ver Figura N°146).

Rodillo tándem y neumático compactando en el tramo T-5

La compactación comenzará por los costados y progresarán gradualmente hacia el centro. Dicho proceso se realiza cubriendo uniformemente cada huella anterior de la pasada del rodillo, hasta que toda la superficie haya quedado compactada.

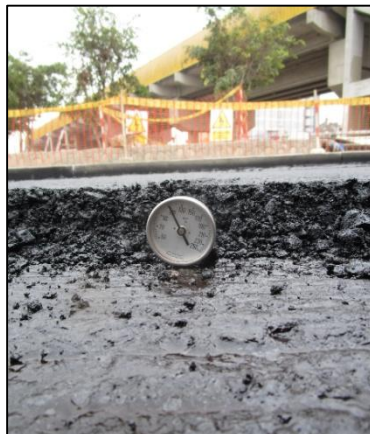
Figura N° 147

La mejor temperatura para iniciar la compactación es la máxima temperatura en que la mezcla soporta el rodillo sin originar excesivos movimientos horizontales, esta temperatura se define en Obra entre 100°C y 110°C (ver Figura N°147). El proceso de compactación debe culminar antes que la temperatura de la mezcla asfáltica sea menor de 85° C.

Temperatura de la mezcla de asfalto compactada

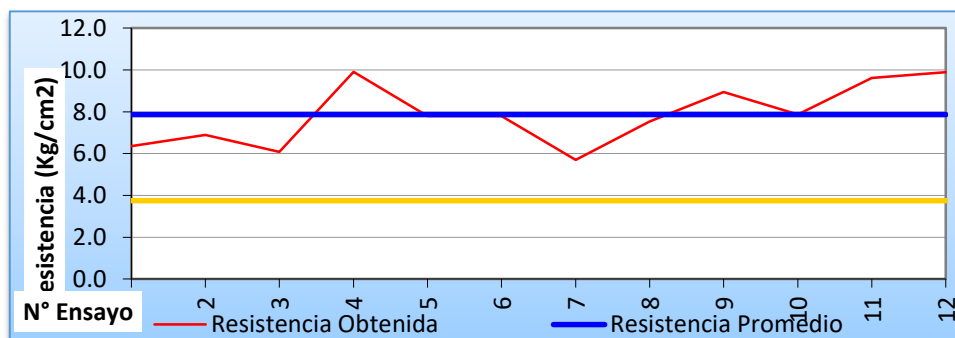
Según las especificaciones técnicas del proyecto el relleno fluido es un material autocompactante de baja resistencia, por lo que según diseño a la edad de 7 días el concreto debe alcanzar una resistencia a la compresión de por lo menos el 70% de la resistencia requerida, es decir 3.75 kg/cm²; sin embargo, en el proyecto a la edad de 7 días se obtuvo resistencias que superan el 100% de la resistencia requerida (ver Figura N°151 y Tabla N°33).

Figura N° 151Histograma de resistencias suelo cemento $f'c$ 5 kg/cm² a edad de 7 días

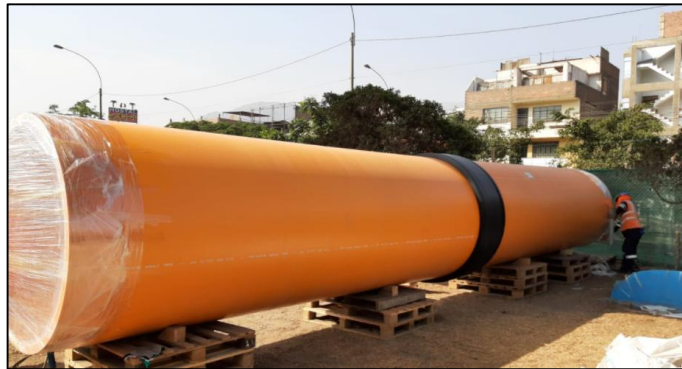
Figura N° 161

1. El tramo de tubería fue inyectado con humo y aire en presión (ver Figura N°161), para lo cual se contó con el equipo de humo (maquina FOG 3000 W) y una compresora de aire (Truper, compresora horizontal, 50 L, 3-1/2 HP, 127V), como lo muestra la Figura N°163)

Tramo de tubería de prueba, instalado de una copla en el tramo

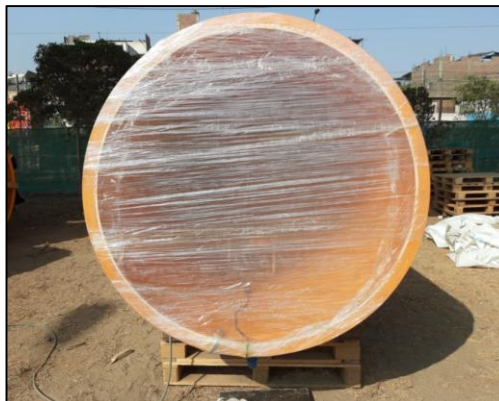
Figura N° 162

2. El humo es inyectado por un lapso de 15 minutos por acople, apreciándose el llenado en los extremos de tubería (ver Figuras N°162).

Ingreso de humo mientras de inyecta presión

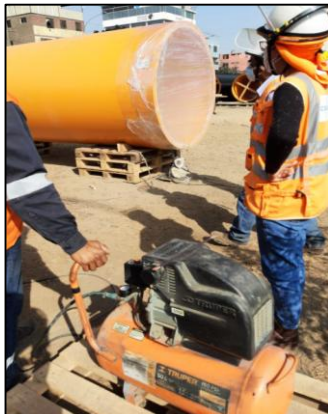
Figura N° 163

Se procede a ingresar aire con compresora a presión constante

Nota. Se ingresa a una presión mínima de 1psi = 69mbar

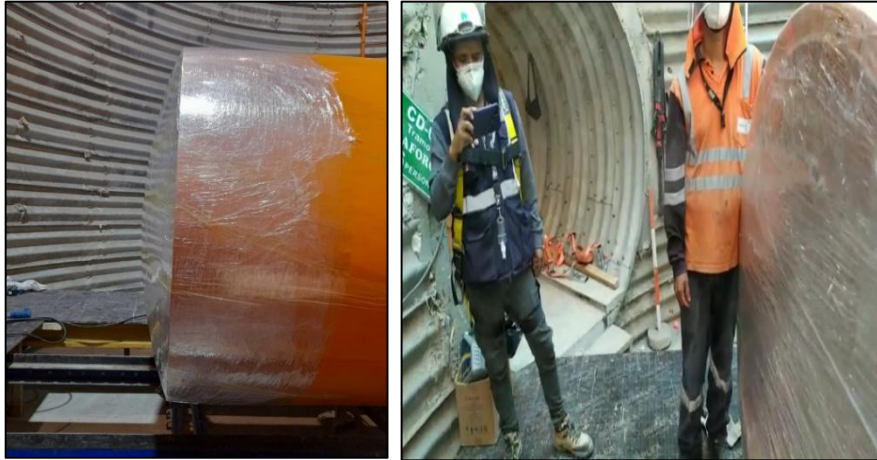
Figura N° 165

4. Al tener el sistema una presión mayor o igual a 1 PSI, los extremos de tuberías forrados con cinta stretch film se inflarán y su deformación estará en función a la presión del sistema y tiempo de duración del ensayo (ver Figura N°165). Si durante el ensayo no se observa fugas de humo en los acoples del tramo evaluado se habría logrado superar los controles de calidad requeridos para la instalación de la tuberías por electrofusión (ver Figura N°166).

Prueba de humo en presencia de la Supervisión

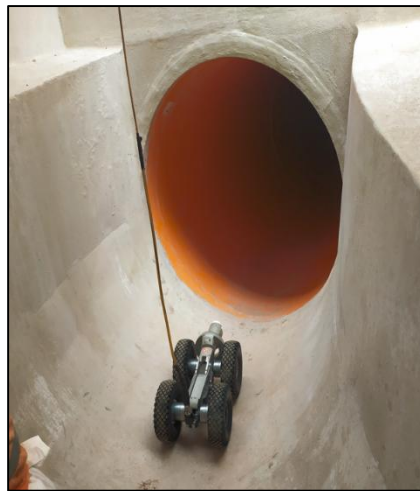
Figura N° 167

Esta inspección es realizada por el Cliente SEDAPAL, con sus propios equipos y medios (ver Figura N°167). Como parte del aseguramiento de Calidad, en campo se exige al personal del área de inspección de SEDAPAL la ficha técnica del equipo televisivo, y la entrega de los vídeos con sus descripciones respectivas (ver Figura N°168). Como resultado no se encontró anomalías en la dirección del tramo ni en juntas, por lo que el tramo queda liberado con Supervisión (ver Figura N°169)

Ingreso de Cámara CCTV móvil al interior de la tubería HDPE

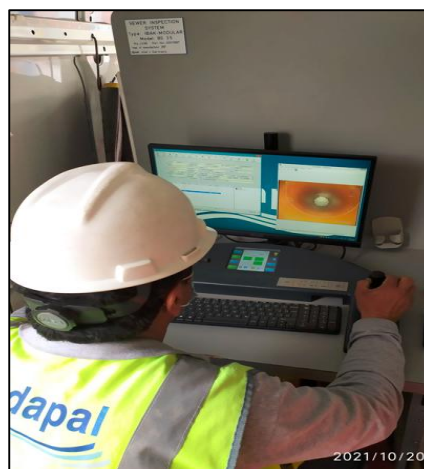
Figura N° 168

Inspección televisiva desde la estación de monitoreo
