Universidad Nacional de Ingeniería

Facultad de Ingeniería Civil

TRABAJO DE SUFICIENCIA PROFESIONAL

“Control y aseguramiento de la calidad en la construcción de un tramo del colector Canto Grande - San Juan de Lurigancho”

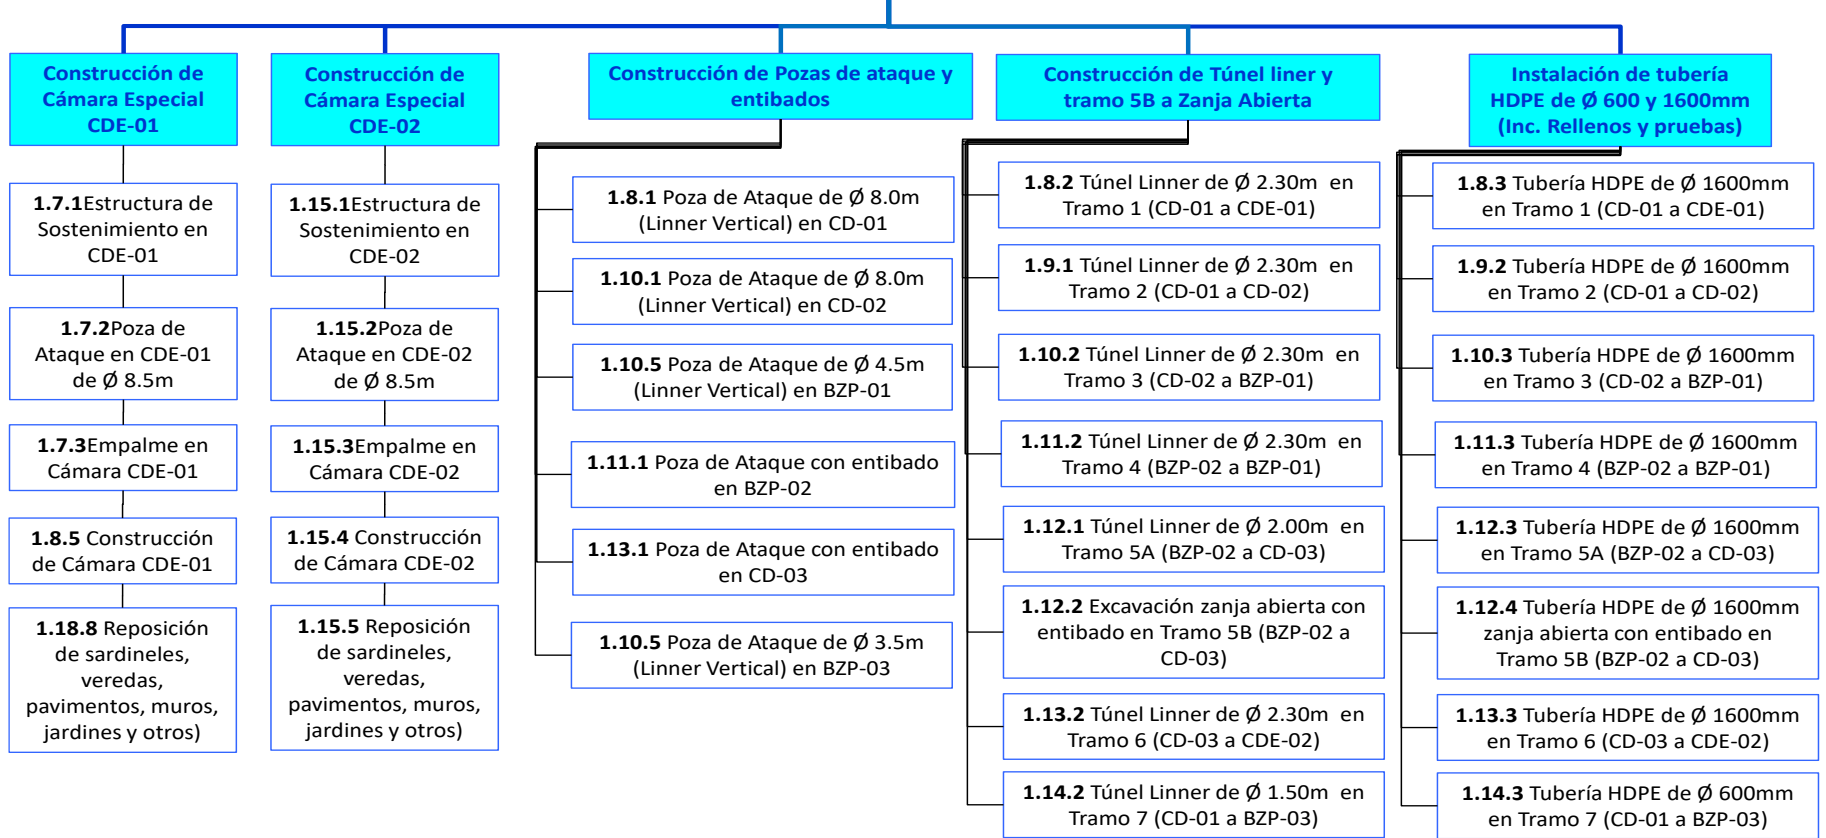
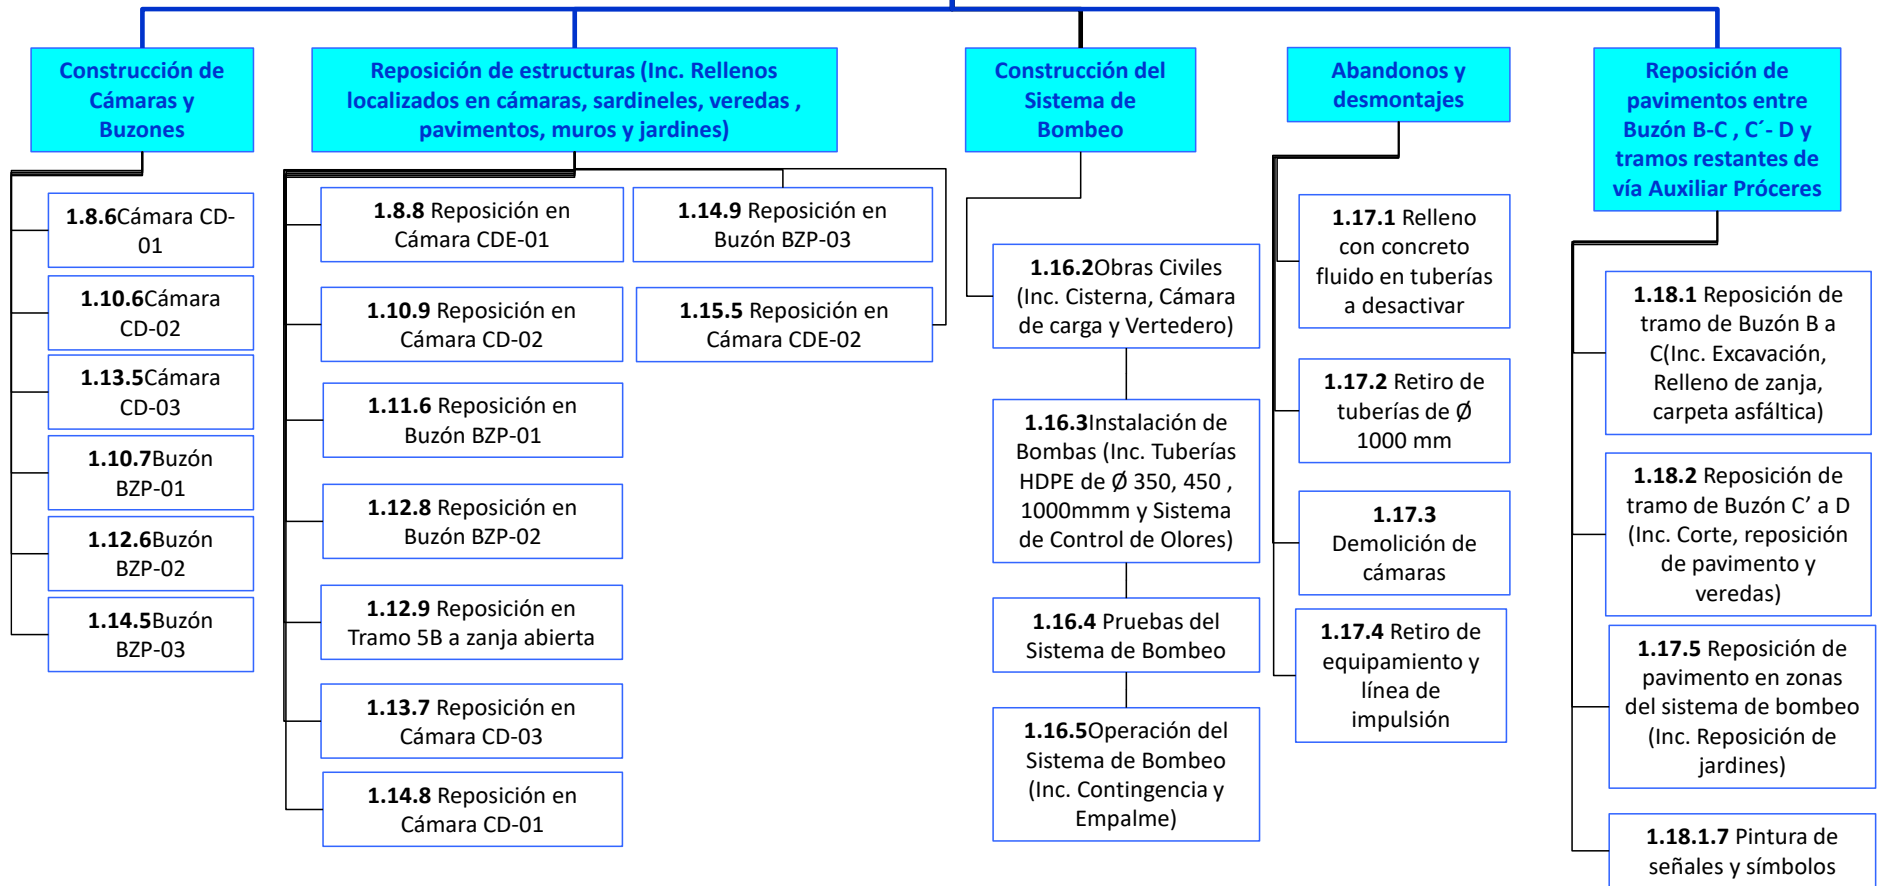
Anexo 7: Work Breakdown Structure (WBS)

CR: 3097 "CONSTRUCCIÓN DE SOLUCIÓN DEFINITIVA EN LA ESTACIÓN PIRÁMIDE DEL SOL- SAN JUAN DE LURIGANCHO"

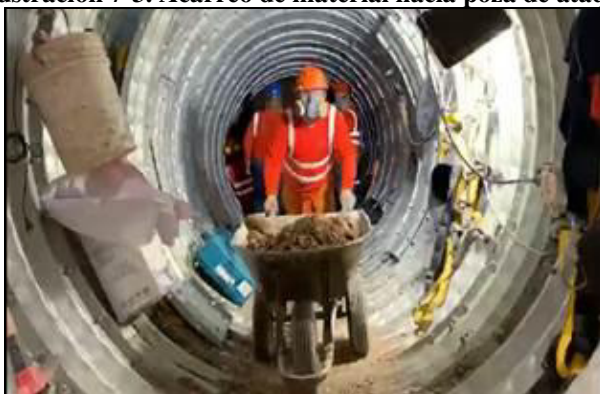
- El material procedente de la excavación será acarreado por el personal mediante uso de buggy hacia la poza de ataque en donde a través del winche se llevará hasta la superficie para su eliminación y disposición final.

Ilustración 7-3. Acarreo de material hacia poza de ataque

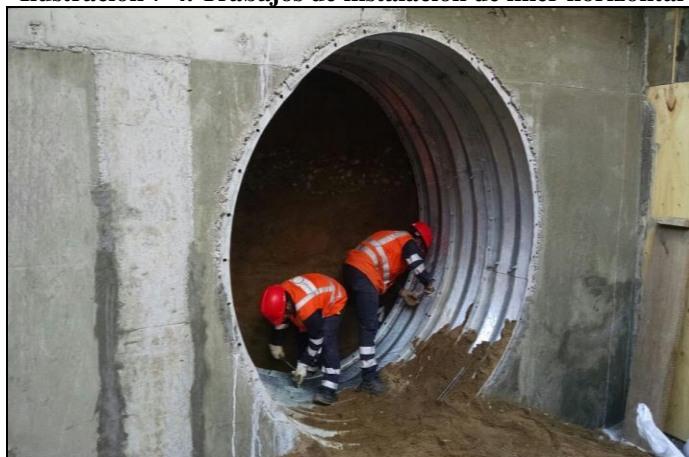
- El sistema de ventilación e iluminación se instalará progresivamente en función al avance de los trabajos de excavación (ver Procedimiento en anexos)

Ilustración 7-4. Trabajos de instalación de liner horizontal
