FORTALEZA CERRO PRO

ARQUITECTURA MILITAR PREHISPANICA EN EL VALLE BAJO DEL RIO CHILLON

INVESTIGACION EN HISTORIA
 ALUMNA: DALIA VASCONES ACOSTA | FECHA: JUN. 2007

UNIVERSIDAD NACIONAL DE INGENIERIA FACULTAD DE ARQUITECTURA

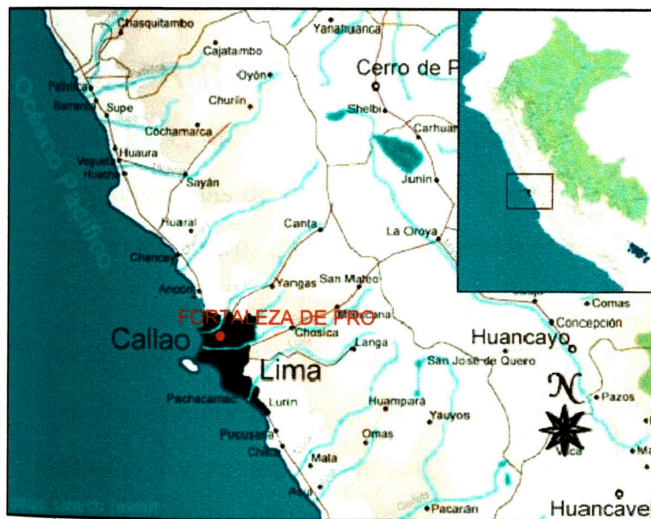
Plano de Ubicación en el valle del Chillón.

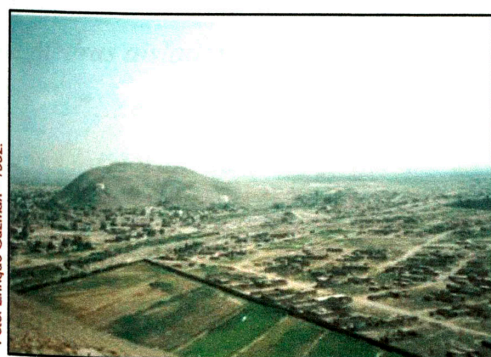
Vista general de la Fortaleza, desde el lado Norte.

Descripción: En la cima se puede apreciar los restos de un recinto, de planta circular, de aproximadamente 20m. de diámetro, que presenta muros de piedra pircada que debieron tener una altura original de 90cm. y una altura promedio de 1.20m. Estas estructuras deben corresponder a lo que fue la parte principal de la fortaleza.

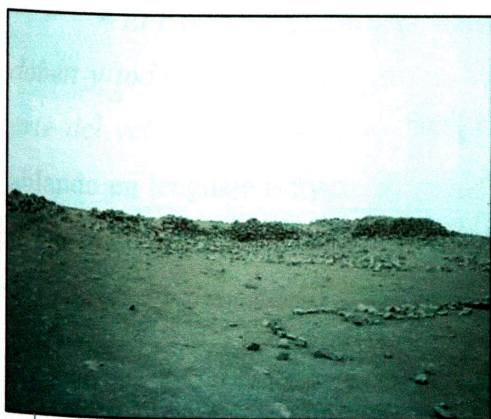
Muralla superior de la Fortaleza Pro.

A una distancia, de aproximadamente 40m., se registran los restos de lo que debió ser parte de la muralla exterior de la fortaleza, descrita por Agurto; tan solo se aprecia la base de esta y algunas piedras alineadas, que originalmente debió tener una disposición concéntrica en relación al recinto anteriormente descrito.
