ANALISIS DE EMPLAZAMIENTO

FORTALEZA DE PRO

ARQUITECTURA MILITAR PREHISPANICA EN EL VALLE BAJO DEL RIO CHILLON

AE-02

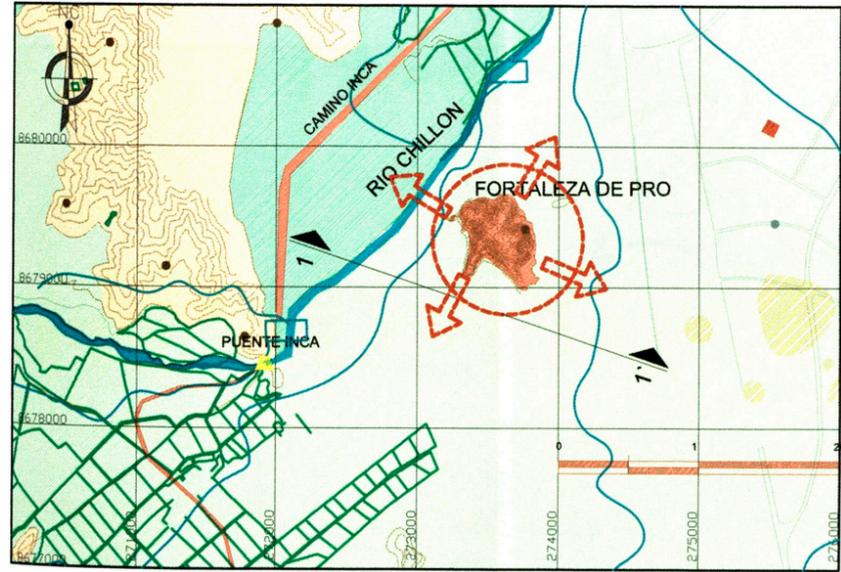
*Se ubica sobre un afloramiento rocoso a 187 m.s.n.m. en el valle bajo del río Chillón; en un terreno totalmente llano.

*Presenta una topografía y morfología irregular; con laderas de fuerte pendiente.

* Se ubica en la margen izquierda del río Chillón, en una posición intermedia entre el área agrícola y el mar, lo cual le permite aprovechar los recursos agrícolas del valle, así como el recurso marino.

*Zona barrida por vientos del SO.

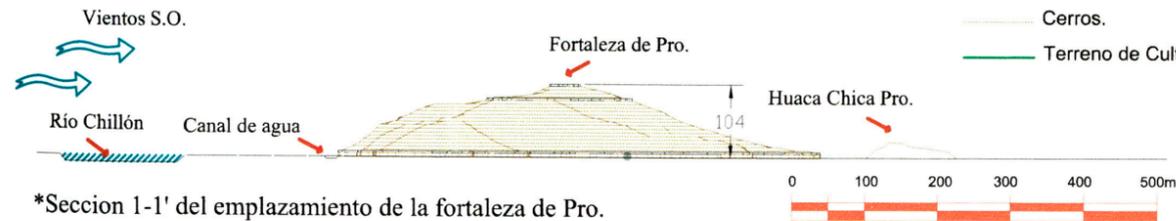
*Sección 1-1' del emplazamiento de la fortaleza de Pro.

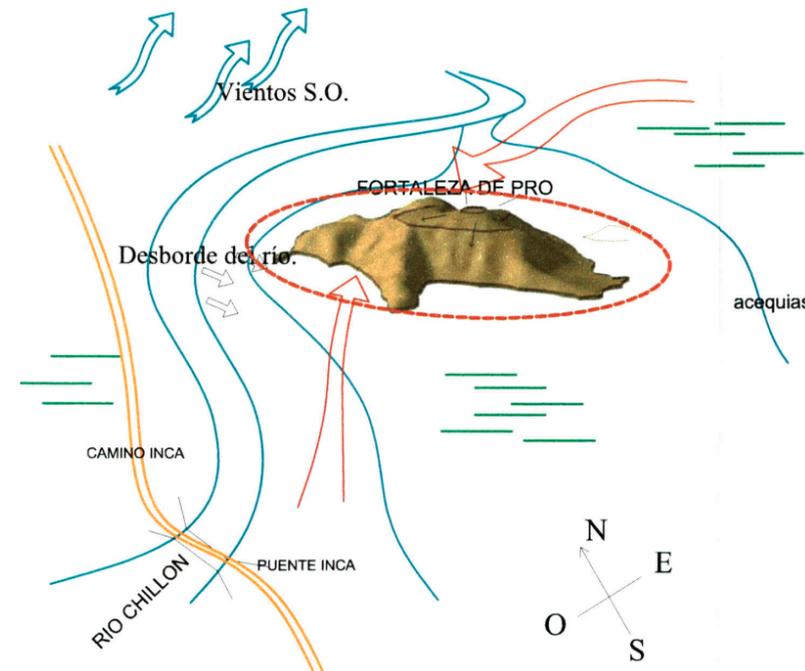
*Como elemento defensivo, no se presenta aisladamente sino que es parte del sistema defensivo del Chillón.

*Ubicado sobre el único promontorio natural de la zona; con dimensión adecuada para los usos rituales, habitacionales y de defensa.

*Cercano al río Chillón; esta rodeada por una acequia.

* Adecuado lugar de protección para los pobladores, ante arrastres por crecidas del río Chillón, debido a su altura.

*Se ubica cerca a vías de comunicación importantes, lo cual facilitaban el control en los desplazamientos; el puente inca, por donde pasaba el camino de la costa permitía la integración de ambas márgenes del río.

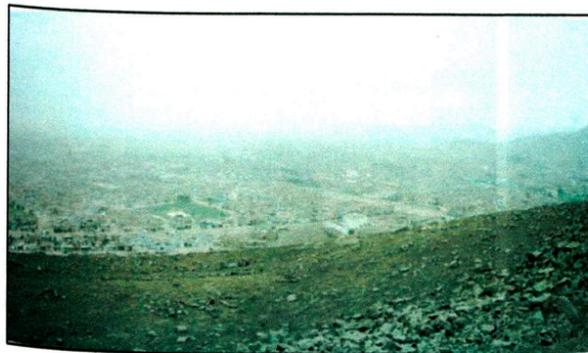
Foto 1: Dalila Váscones - 2005.

1-*Integración visual de los lugares que conformaban el sistema defensivo, a través de diversos medios de comunicación.

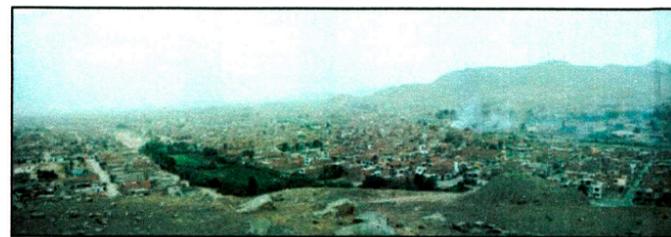
Foto 2: Dalila Váscones - 2005.

2-* Integración visual desde la fortaleza con la huaca Chica Pro.

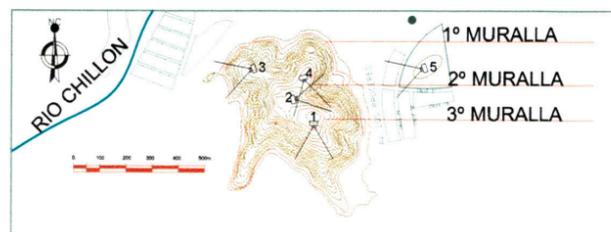
Foto 3: Dalila Váscones - 2005.

3-*Dominio visual de todo el Valle bajo, lo cual facilitaba el control. La fortaleza desde la última plataforma goza de vistas dilatadas en todas direcciones; la cual permitía una adecuada vigilancia y defensa ante ataques de diversos grupos humanos.

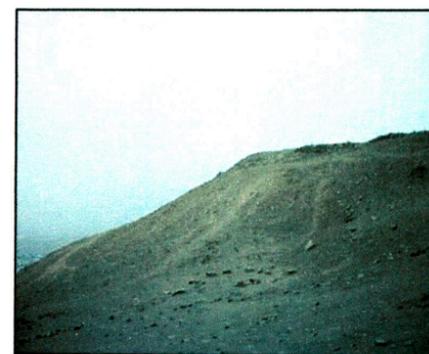
Foto 5: Dalila Váscones - 2002.

4-*La construcción se amolda a la topografía del terreno a través de la sucesión de terrazas o plataformas.

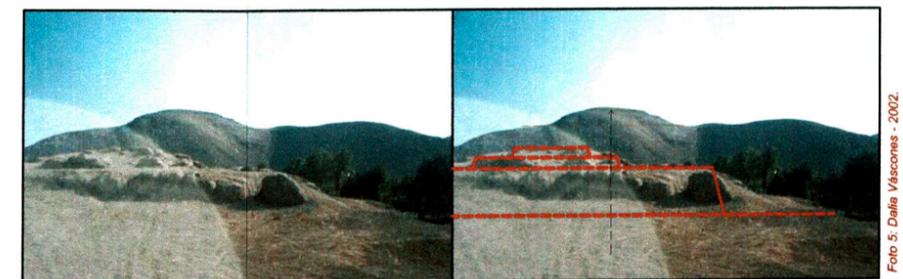
5-* Las estructuras arquitectónicas se encuentran en los sectores menos accidentados en la parte superior del cerro y en las laderas.
