# ANALISIS DE LA FUNCION

## TAMBO INGA

ARQUITECTURA MILITAR PREHISPANICA EN EL VALLE BAJO DEL RIO CHILLON

INVESTIGACION EN HISTORIA  
ALUMNA: DALIA VASCONES ACOSTA | FECHA: JUN. 2007

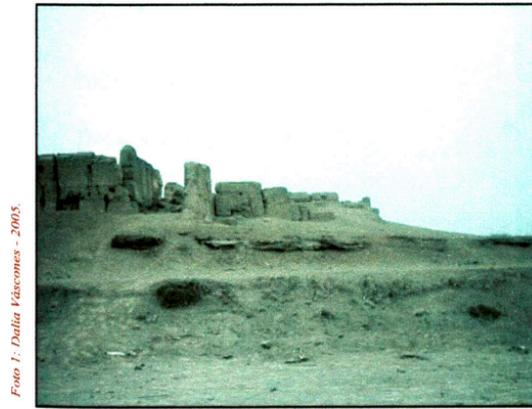
\*El sector almacenamiento corresponde a los corrales ubicados a los extremos (foto 1 y foto2) y a las colcas; se puede apreciar que son amplias áreas por lo cual se reconoce su función principal de tambo para almacenar los recursos del sector.

\* Las murallas de la cúspide estaban formadas por pirca seca (foto1); pero en las faldas del cerro encontramos murallas de tapial, ubicadas de manera perpendicular al cerro (foto 2).

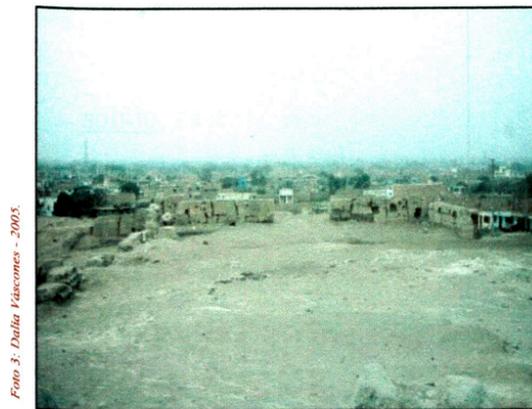
\* En la parte más alta del promontorio encontramos una amplia área exclusiva para ceremonias; la cual cuenta con una plaza central (foto 3), así como espacios previos de ingreso (vestíbulo) y una habitación previa entre este sector y el de la residencia del gobernador.

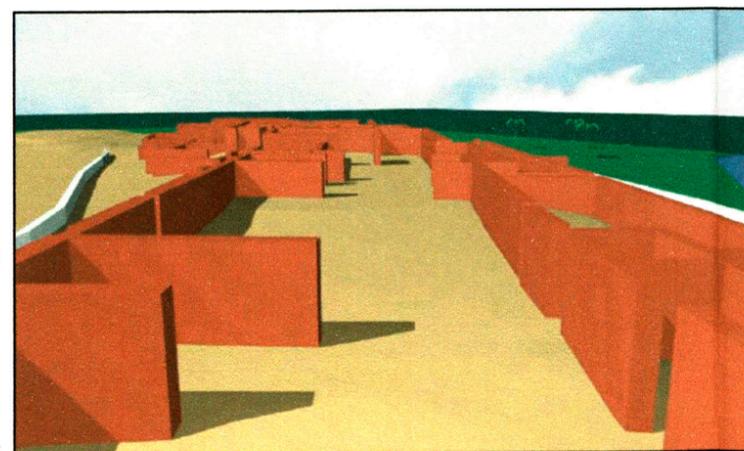
\* En la foto 4, se aprecia el ingreso a este sector, así como el vestíbulo y la plaza

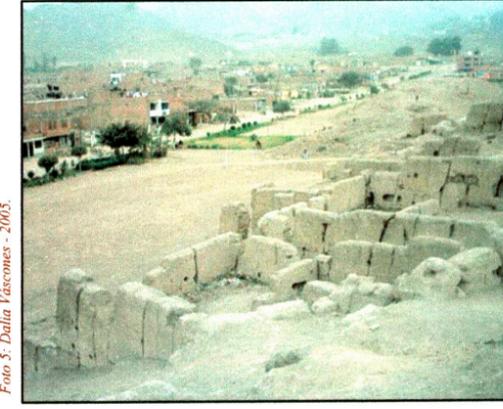
\* La función administrativa se realizaba en los recintos de la elite (foto 5) que daban al área de colcas (foto 6); desde este lugar podían controlar y almacenar los recursos del valle.

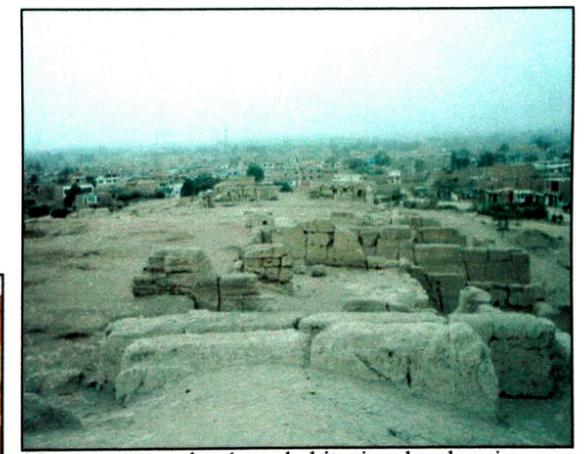
\*Se encuentran dos áreas habitacionales; la primera para el gobernante del lugar contigua al área ceremonial (foto 7).

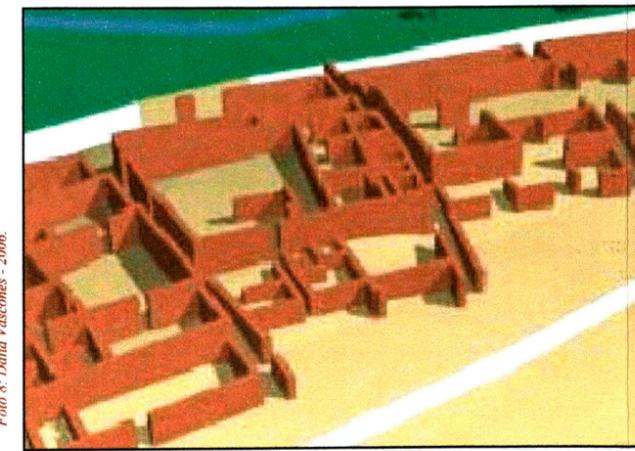
\* La segunda es de la residencia de elite que daba al área de colcas (foto 8).
